CORPORACIÓN PROYECTO PATRIMONIO

DOCUMENTACIÓN DEL MONUMENTO A MANUEL MURILLO TORO Y SU INTERVENCIÓN

Bogotá, Marzo de 2016

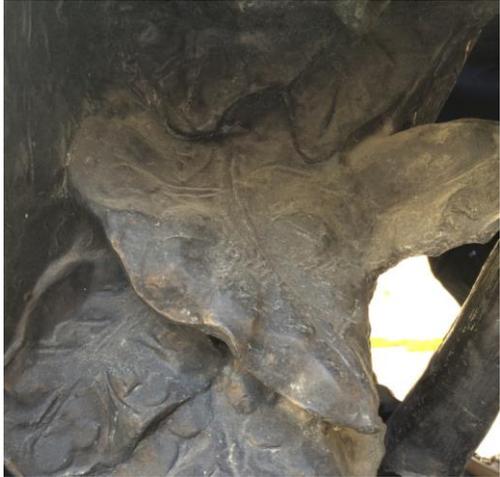
INDICADOR	LOCALIZACIÓN	DESCRIPCIÓN	UNIDAD
Suciedad Superficial

Sobre la totalidad de escultura	Compuesta por material particulado producido por polvo arrastrado de los alrededores y contaminación ambiental (polución producida por vehículos y aguas lluvias).	8 mt2

- Limpieza general con agua- alcohol: sobre la escultura con ayuda de esponjas suaves y estopa se realizará una limpieza generalizada de la suciedad acumulada, sobre el personaje. Se propone realizar una limpieza que no implique el uso de solventes que puedan poner en riesgo la estabilidad del material. La proporción a utilizar será 1:1 agua alcohol.

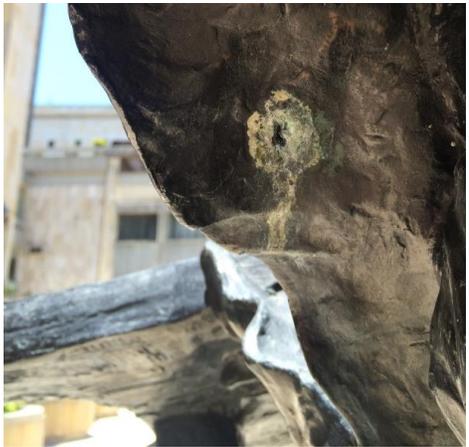
<p>Zona inferior del frac</p>	<p>En la parte superior de la cabeza del personaje se encontraron excrementos de aves, palomas que se posan sobre ésta.</p>	<p>0,2mt2</p>

- Eliminación de manchas de pintura y excrementos de aves: en zonas donde se encuentre suciedad consistente se propone realizar una limpieza mecánica con bisturís y espátulas con el fin de eliminar estas concreciones de pintura y excrementos que se depositan sobre el metal.
- Aplicación de capa de protección: Se aplicará sobre la superficie de la escultura una capa de cera microcristalina que será distribuida uniformemente sobre el metal con el fin de darle una protección contra los agentes atmosféricos y acciones vandálicas que puedan poner en riesgo su permanencia.

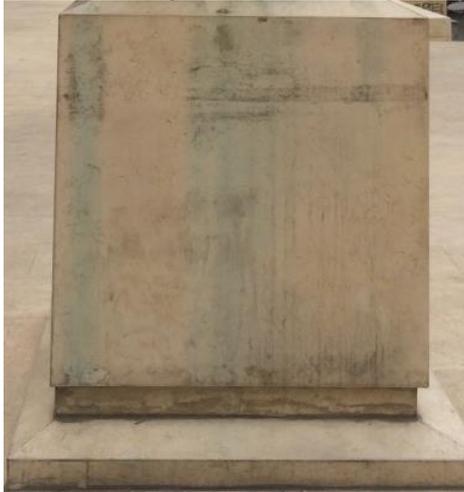
<p>Generalizada en todo el pedestal</p>	<p>Compuesta por material particulado producido por polvo arrastrado de los alrededores y contaminación ambiental (polución producida por vehículos, aguas lluvias).</p>	<p>8mt2</p>
<p>Manchas de adhesivos</p>

- Limpieza general: con ayuda de agua y alcohol etílico proporción 1:1, esponjas y cepillos, se realizará una limpieza generalizada de la suciedad inconsistente presente sobre el pedestal. Se propone realizar una limpieza que no implique el uso de solventes que puedan poner en riesgo la estabilidad del material.
- Aplicación de capa de protección: Se aplicará sobre la superficie del pedestal una capa de cera microcristalina que será distribuida uniformemente sobre la piedra con el fin de darle una protección contra los agentes atmosféricos y acciones vandálicas que puedan poner en riesgo su permanencia.

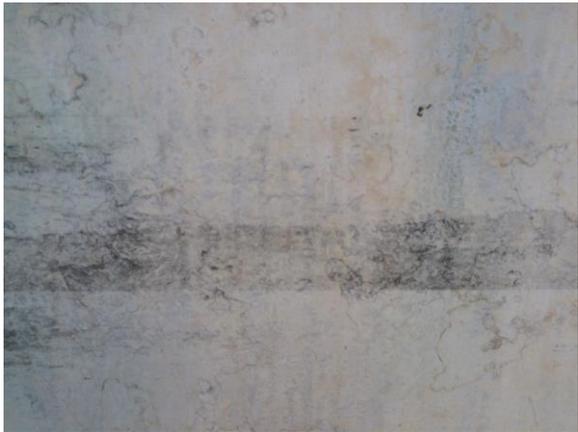
<p>Parte superior del pedestal en todas sus caras.</p>	<p>En ciertas zonas del basamento de forma horizontal se encontraron restos de adhesivo, posiblemente asociados a cubrimientos o intervenciones en las que se utilizó cinta adhesiva directamente sobre el mármol, dejando marcas en cada uno de sus lados.</p>	<p>1 mt2</p>

En la parte baja del pedestal y en los bordes superiores se hizo necesario realizar una limpieza mecánica que consistía en el retiro del adhesivo residual de intervenciones pasadas. Para este proceso se utilizaron lijas de agua y bisturí. El proceso fue satisfactorio.

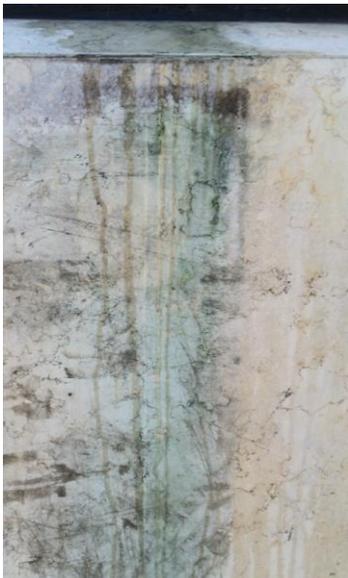
<p>Manchas de óxidos</p>

<p>Mayormente en cara occidental y oriental del pedestal.</p>	<p>Manchas asociadas a escurrimientos de óxidos provenientes del lavado del bronce de la escultura.</p>	<p>2mt2</p>
--	---	---	-------------

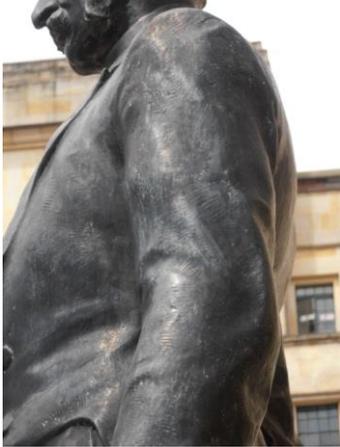
TIPO DE INTERVENCIÓN	DESCRIPCIÓN	FOTOGRAFÍA	
Repinte negro	La escultura en metal presenta un repinte de color negro que cubre las tonalidades originales del bronce.

<p data-bbox="1115 1305 1522 1360">Fotografía 21 Zonas donde aún se aprecia la pátina original del metal.</p>

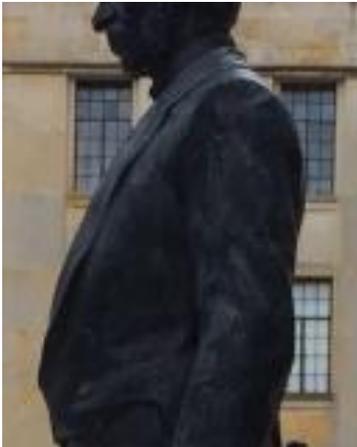
La escultura presenta un repinte negro de varias capas. Se encuentran rastros de la forma circular en la que estas pátinas fueron aplicadas, se creen que son posteriores porque no son acordes con la calidad de la escultura.

<p data-bbox="1535 1305 1864 1360">Fotografía 20 Recubrimiento color negro sobre la escultura</p>

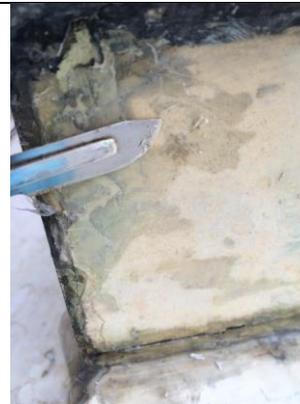
En los bordes y juntas del basamento se observan restos de adhesivo, silicona y resina que afecta estéticamente al bien.

Fotografía 22 Residuos de resina y silicona en bordes del pedestal.

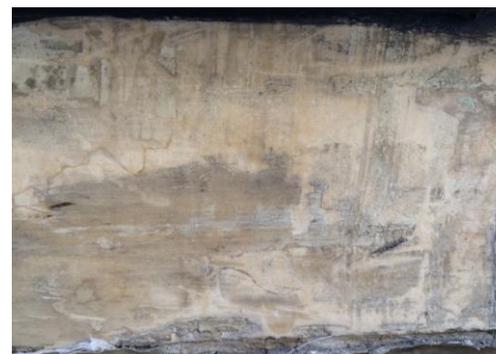
Fotografía 23 Resina sobre las lajas de mármol en parte inferior del pedestal.
