## **XII CONGRESO MUNDIAL DE ARQUITECTURA SOBRE TIERRA**

**Tema 2: Conservación y gestión del patrimonio**

**No. 327**

### **Conservación del mural sobre adobe *Los Bebedores***

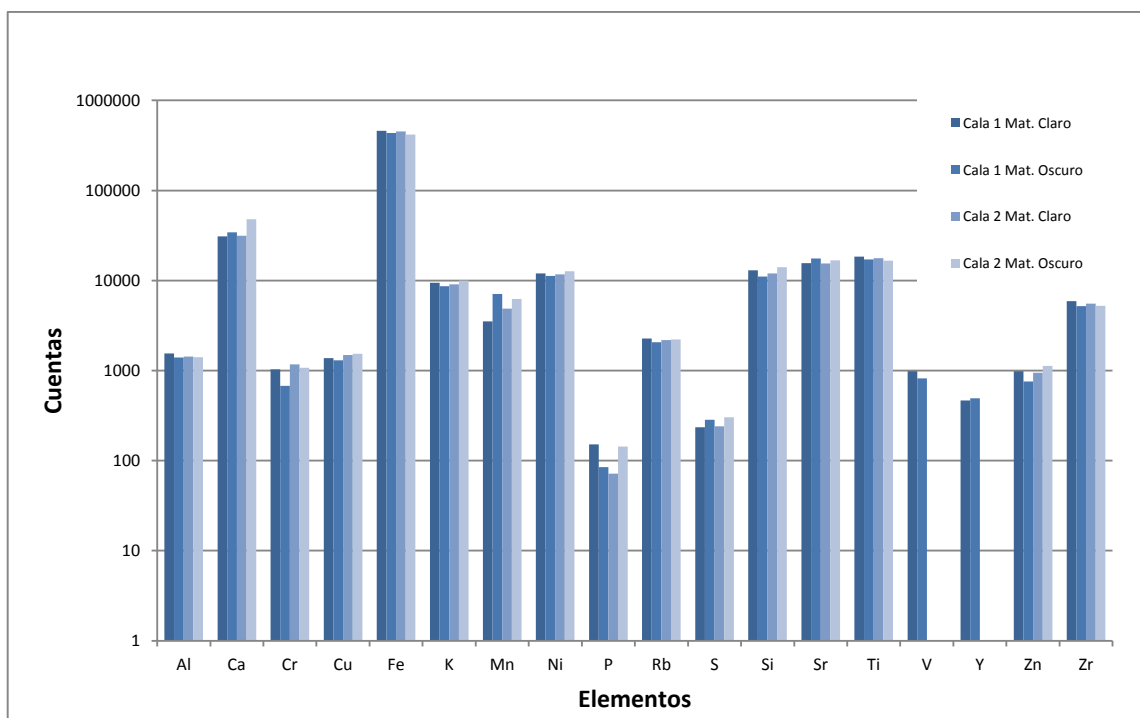
portatil (pXRF) de las cala central entre túnel 4 y 5, donde sí es posible observar y diferenciar junta y adobe, corresponde a las fases cristalinas identificadas, con una proporción elemental muy similar (Fig. 4), indicando una misma composición y en correlación con los resultados de DRX un mismo arreglo mineral.

Figura 4. Resultados de los análisis de pXRF en la cala entre túnel 4 y túnel 5 de acuerdo a las diferencias de color entre adobes y juntas.

A partir de los resultados anteriores, se determinó que la composición elemental y mineral de los adobes y las juntas es muy similar a pesar de las diferencias físicas y de comportamiento observadas a simple vista. La principal diferencia entre los adobes analizados es la proporción entre tamaño de granos, según lo registrado con microscopía óptica (MO) y microscopía electrónica de barrido (MEB).

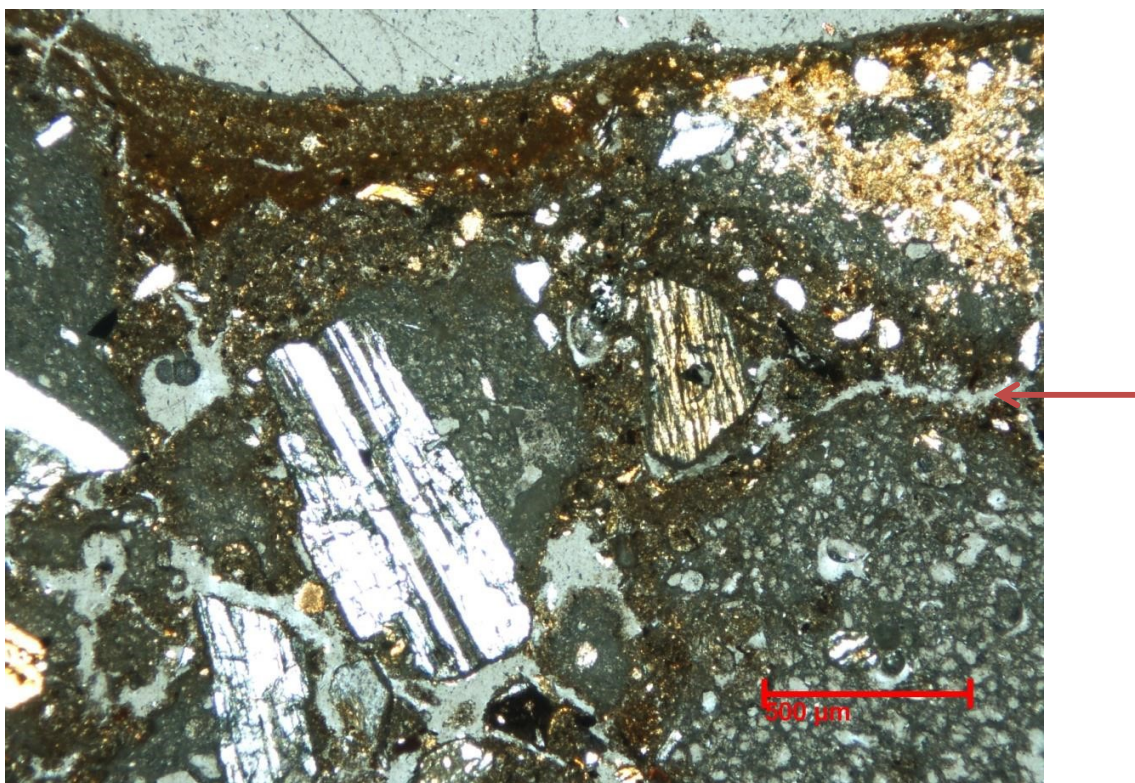
cristalina de las arcillas minerales<sup>3</sup> por su expansión y contracción sino a la pérdida del material fino que une los otros granos del adobe y brinda cohesión y estabilidad (Figura 5) (8). Se hace énfasis en denominar material fino puesto que esta fracción está compuesta de alófano y otros materiales amorfos como vidrio volcánico, opalo y ferrihidrita, que tienen un papel importante en las propiedades de cohesión al ser aproximadamente el 30% del material fino (8).

Figura 5. Lámina delgada en donde se observan los espacios vacíos (flecha) alrededor de granos de mayor dimensión debido a la pérdida del material de grano fino. (Cortesía y fotografía C. Ramírez)

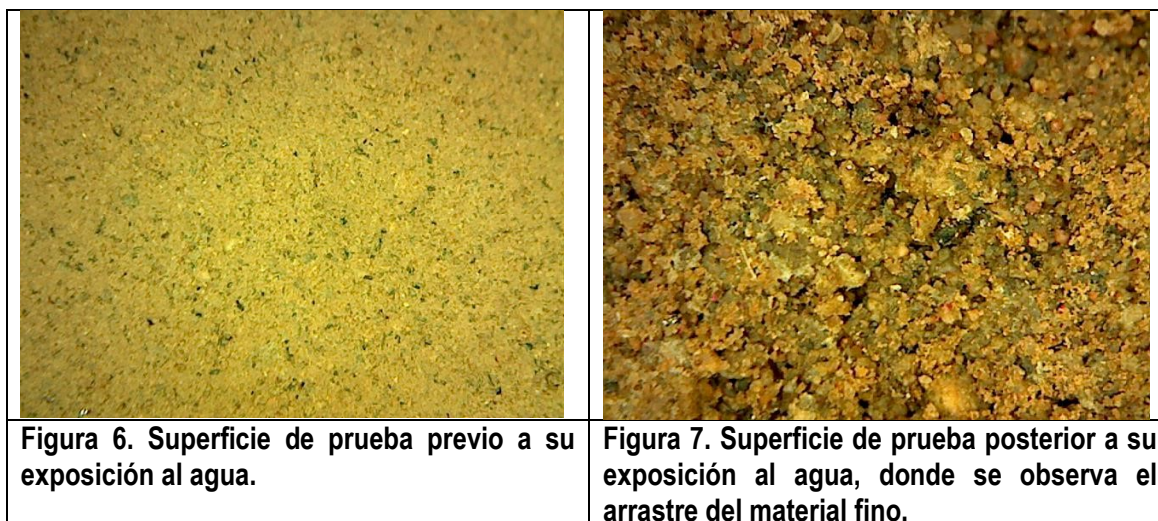
registrado en múltiples casos de estudio, aunque en varios de esos casos se reporta como un fenómeno de arrastre de la totalidad del material de tierra (15, 16) (Fig. 6 y 7), a diferencia de este caso de estudio donde se hace énfasis en el arrastre del material de grano fino por el agua.

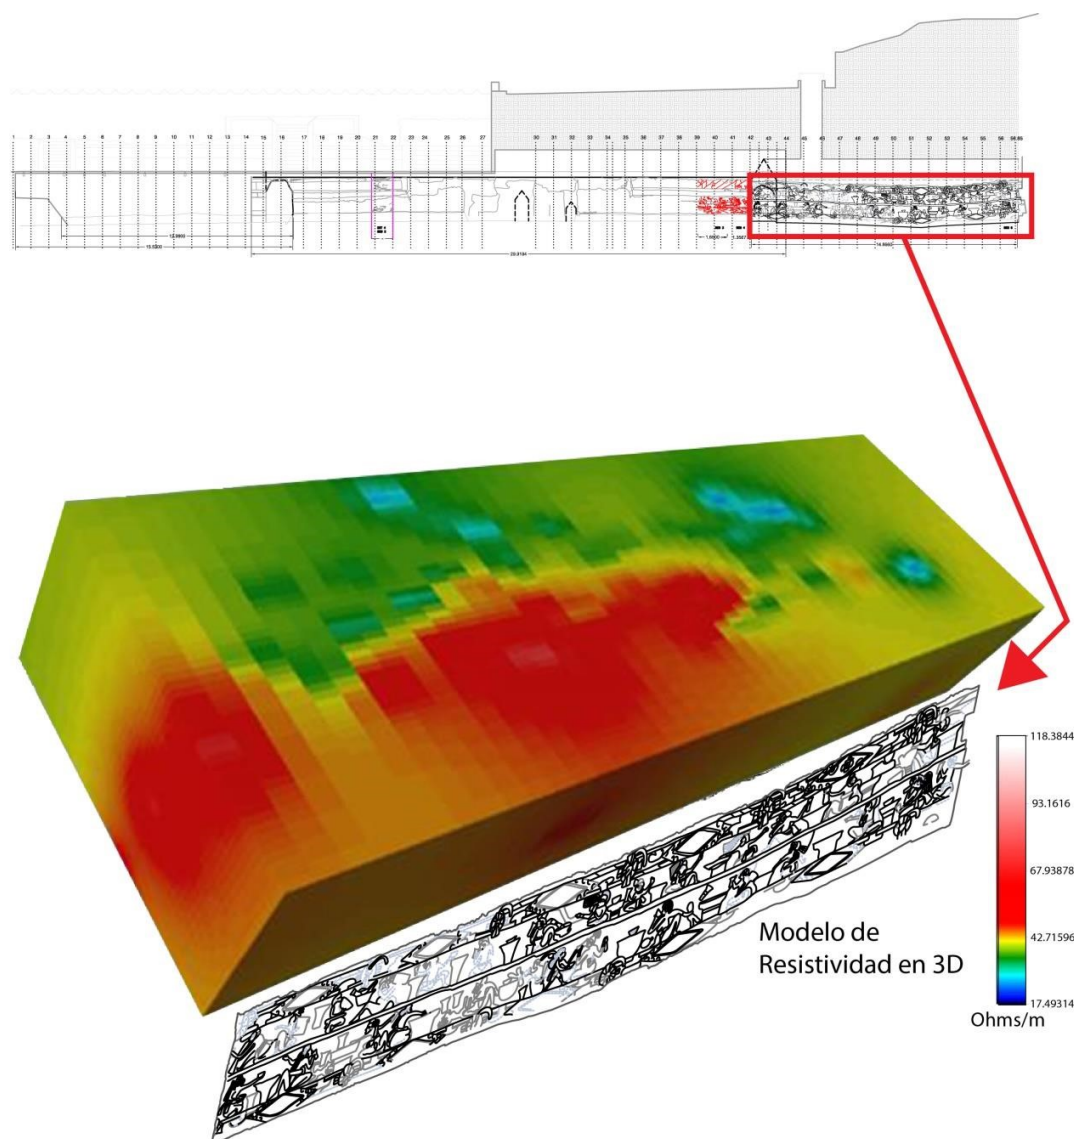
realizó el procesamiento para obtener un modelo de resistividad en 3D que demuestra el desplazamiento y zonificación de la humedad en el mural. A pesar de que el estudio se llevó a cabo durante el mes de mayo, temporada de mayor sequía en la región, el modelo en 3D puso de manifiesto que hay una importante concentración de humedad en la parte posterior del muro de *Los Bebedores* (Fig. 8). Un registro similar a realizarse en un futuro durante la temporada de lluvias permitirá observar el desplazamiento de la concentración de humedad en el muro que soporta la pintura mural.

Figura 8. Imagen de resistividad 3D del muro de *Los Bebedores* en un rango de profundidad entre 1.50 y 1.90m donde claramente se observan dos áreas con diferente resistividad eléctrica. (Plano INAH-GCI 2009, Imagen 3D: Ortega y Villa).
