La recuperación de las pinturas murales de la Sala Capitular del Real Monasterio de Santa María de Guadalupe (Cáceres)

Entre los meses de mayo y septiembre de 1996 se acometieron los trabajos de conservación y restauración de las pinturas decorativas de la plementería de la Sala Capitular, trabajos que se completaron con la intervención en las pinturas de los muros a lo largo de 1998¹, en ambos casos bajo el proyecto y la dirección técnica de Santiago Ferrete Ponce, técnico del departamento de Pintura Mural del IPHE.

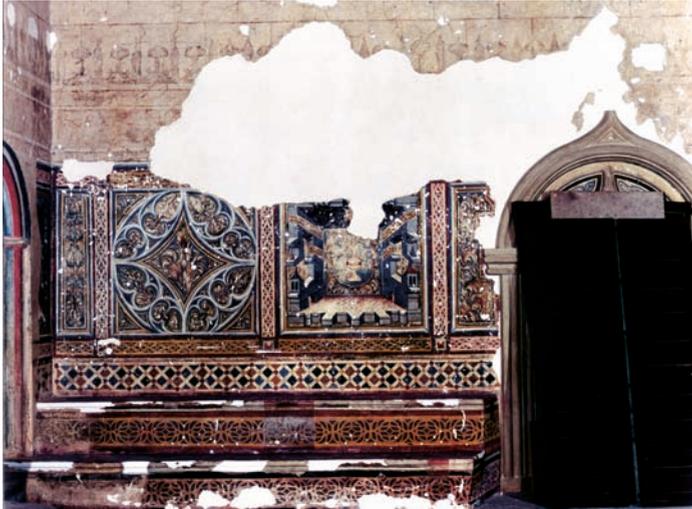
Figura 2. Detalle del paramento (lateral izquierdo) en proceso de restauración. La superficie aparece limpia, consolidada y estucada, dispuesta para su reintegración cromática.

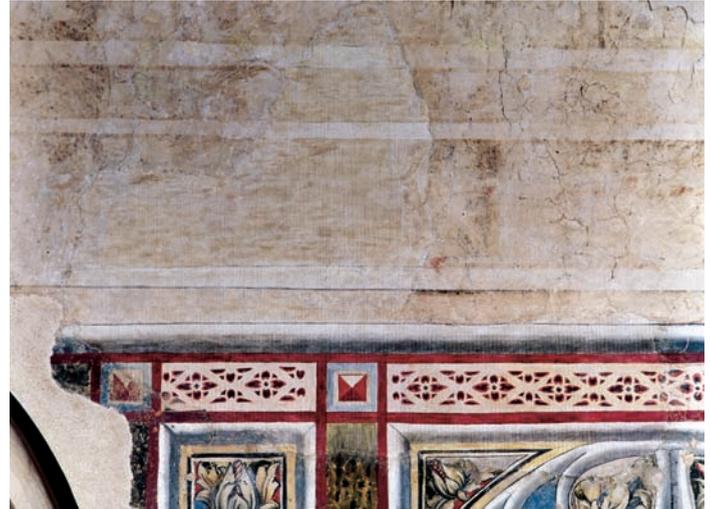
Figura 3. Detalle de laguna reintegrada con la técnica del «tratteggio».

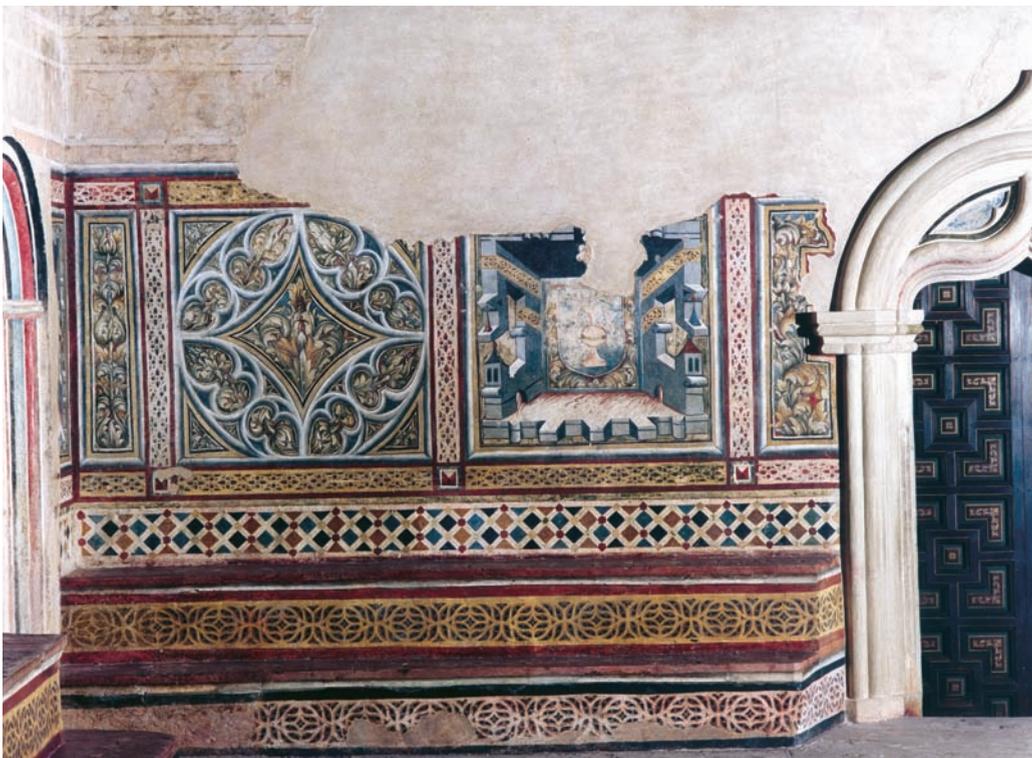
Figura 4. Detalle del paramento (lateral izquierdo) después de la intervención. La gran laguna aparece cubierta con un mortero de cal y arena a bajo nivel.

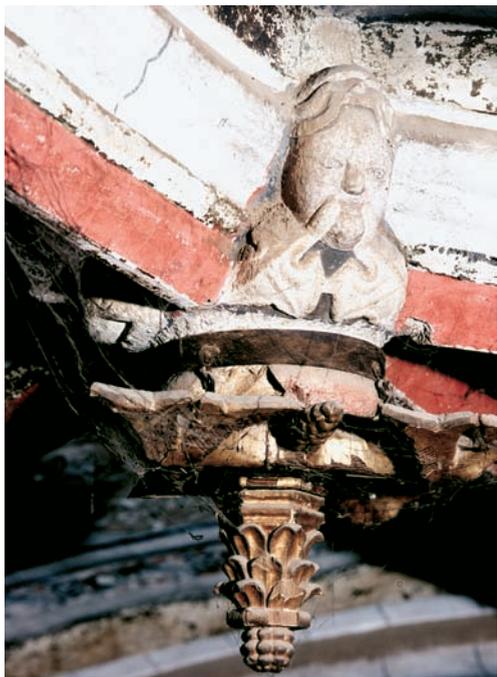
Figura 8. Detalle del estado de conservación de la película pictórica exfoliada y anclaje de la macolla a la clave de la piedra.

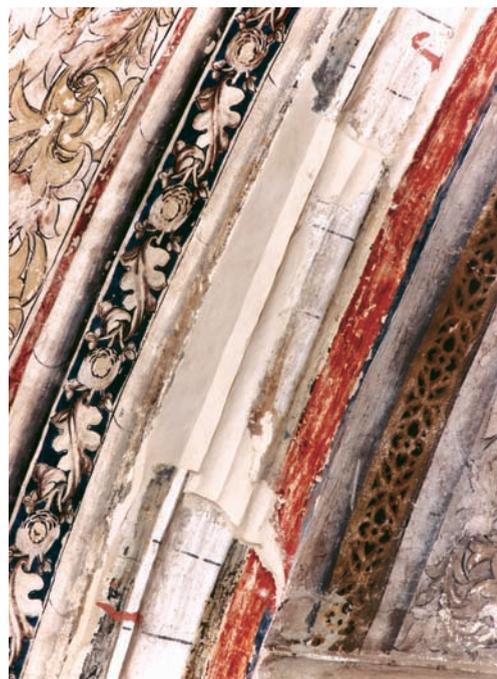
Figura 10. Detalle de la disposición de una laguna de mortero previo a la reintegración de color.

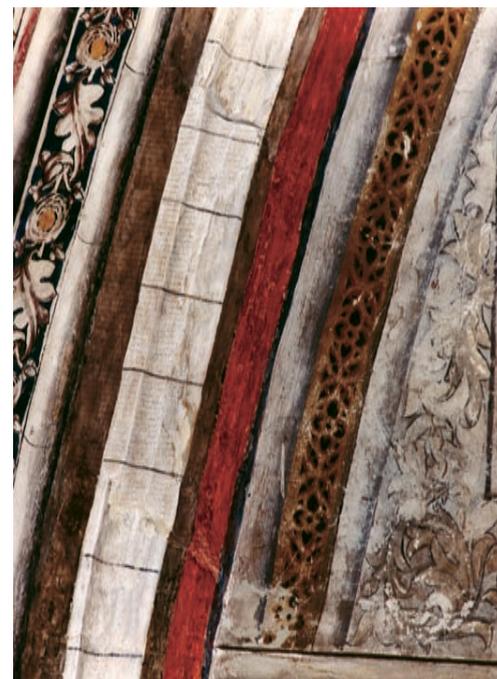
Figura 11. Detalle después de la reintegración de color al «tratteggio».

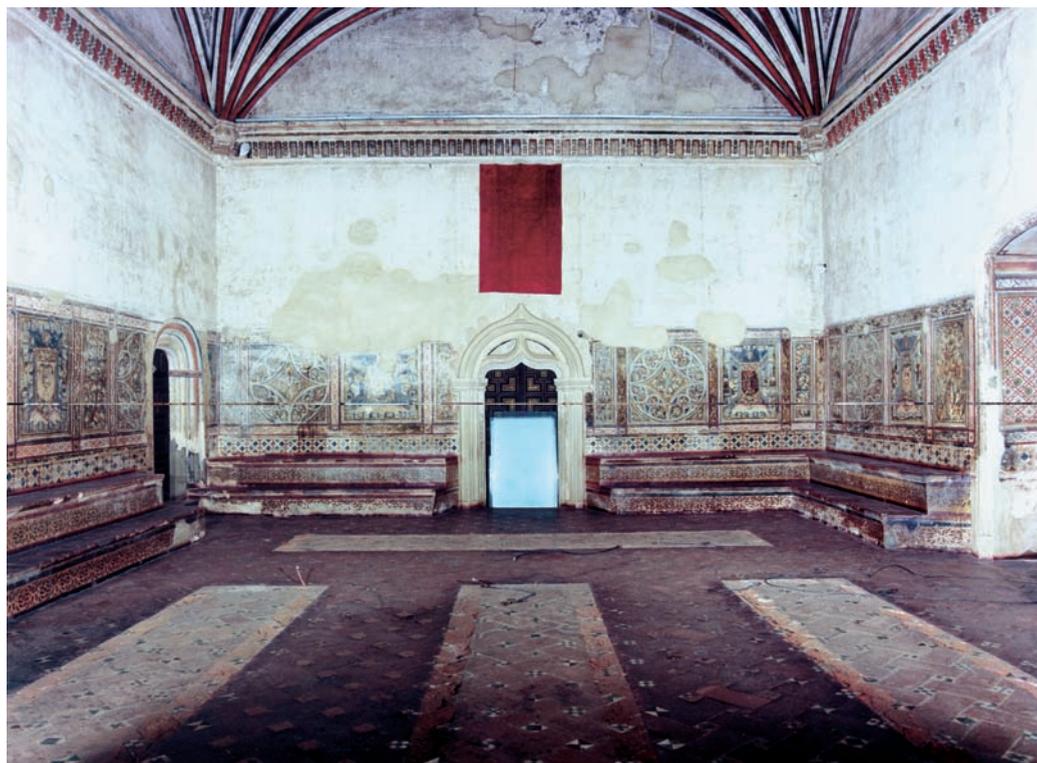
Figura 12. Vista general de la Sala antes de la intervención.

El paramento frontal fue el más afectado por antiguas filtraciones de humedad donde las sales carbonatadas dejaron un velo blanquecino. Se aprecian múltiples lagunas de diverso tamaño rellenas con morteros de cemento.

Así, de forma generalizada, los distintos estratos de mortero que sirven de soporte a la superficie pictórica se encontraban separados del muro y entre sí, lo que suponía un peligro real de colapso irreversible de los mismos. La película pictórica estaba llena de erosiones intencionadas, de mayor o menor tamaño, con el objetivo presumible de recibir un nuevo encalado que, afortunadamente, nunca se llegó a realizar, o al menos no hay noticias de este hecho. Así mismo, se dejaban ver grandes lagunas rellenas con mortero de cemento (fig. 12) en un intento de disimular sucesivos desprendimientos acaecidos a lo largo del tiempo.

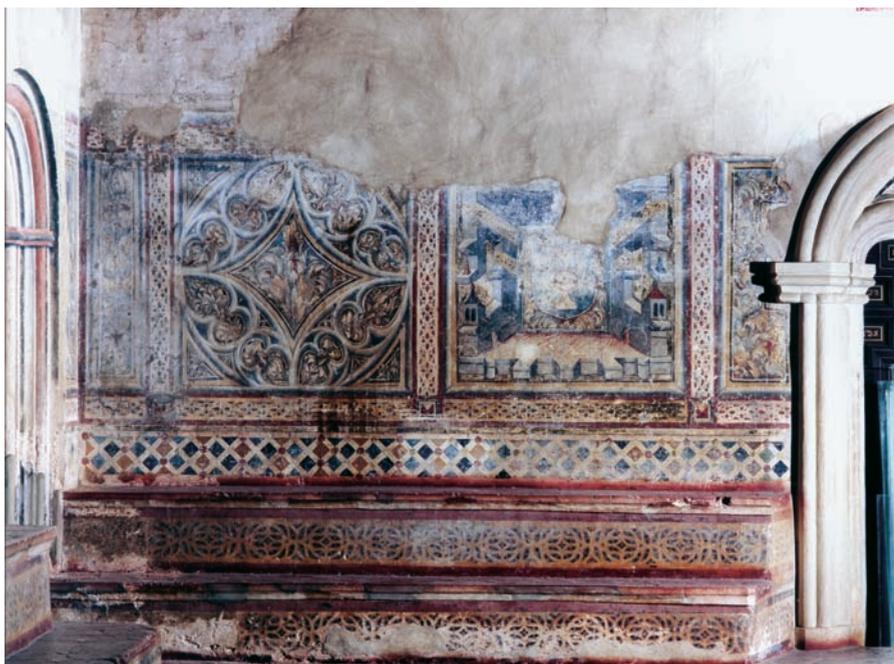
Figura 13. Detalle del paramento lateral izquierdo antes de la intervención. Se observan las sales carbonatadas y la suciedad sobre la superficie de la capa pictórica.

Por otra parte, las humedades de capilaridad y de filtración que afectaban básicamente al encuentro entre los muros norte y oeste, habían ocultado la pintura bajo una superficie blanquecina debida a la cristalización de sales en la superficie (fig. 13), dando lugar, además, a separaciones micrométricas de la película pictórica en forma de exfoliaciones (fig. 14) y a la pulverulencia de los pigmentos que, en esta zona presentaban una acentuada disgregación.

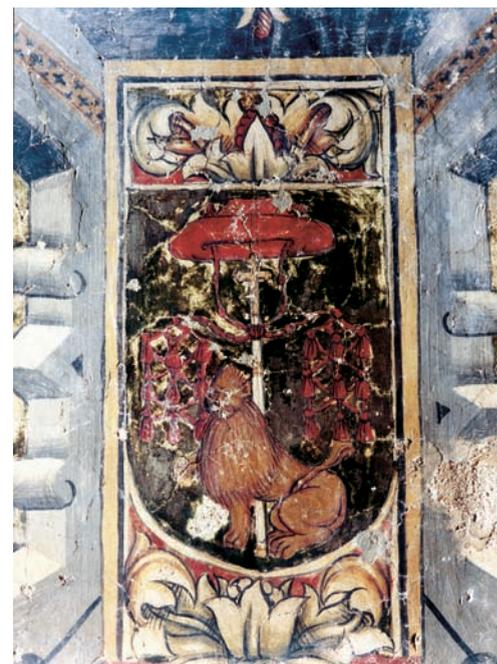
Figura 14. Detalle de decoración antes de la intervención. Se aprecian expoliaciones, grietas y pequeñas lagunas rellenas de cemento.

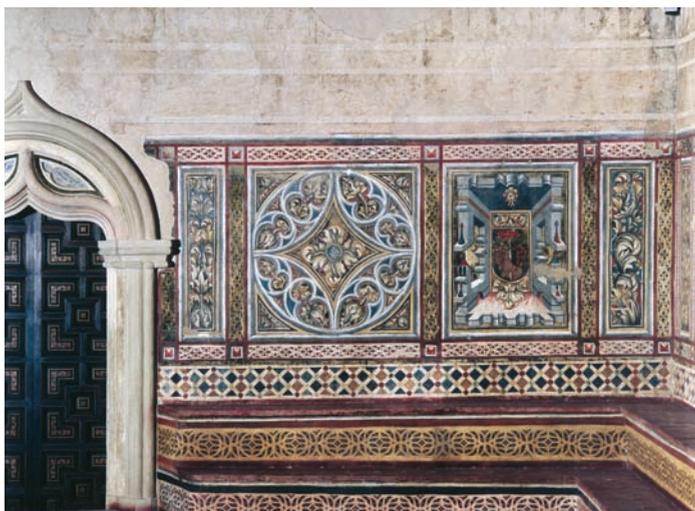
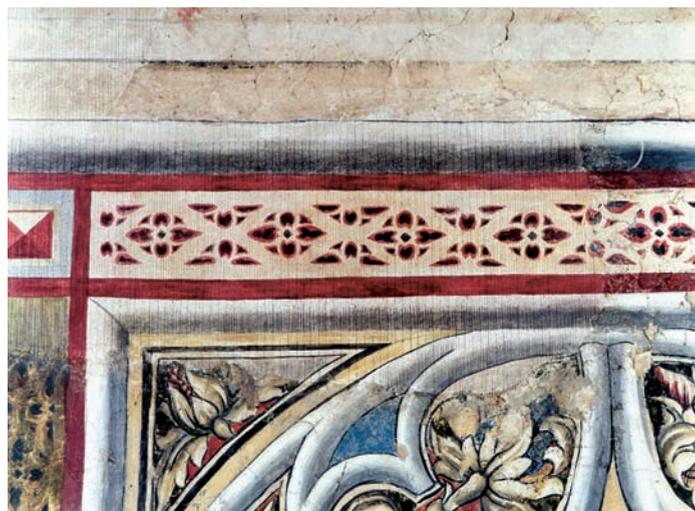
Figura 15. Detalle del paramento lateral derecho antes de la intervención.

Figura 16. Detalle del paramento (lateral derecho).

*Figura 17. Detalle del paramento
(lateral derecho) después de la
intervención.*

*Figura 18. Detalle de la laguna
reintegrada con la técnica del
«tratteggio».*

cia de sucesivas capas de cera que, por el afán de mantener el conjunto lustroso, los franciscanos habían ido aplicando a lo largo del tiempo y cuya oxidación se tradujo en una superficie ennegrecida de difícil lectura (figs. 15, 16, 17 y 18).
