**DIAGNÓSTICO DEL ESTADO DE CONSERVACIÓN DE LOS BIENES MUEBLES DE
LA IGLESIA DEL SAGRADO CORAZÓN DE JESUS**

- BASÍLICA MENOR DEL VOTO NACIONAL

Corporación Proyecto Patrimonio

Bogotá, Febrero de 2013

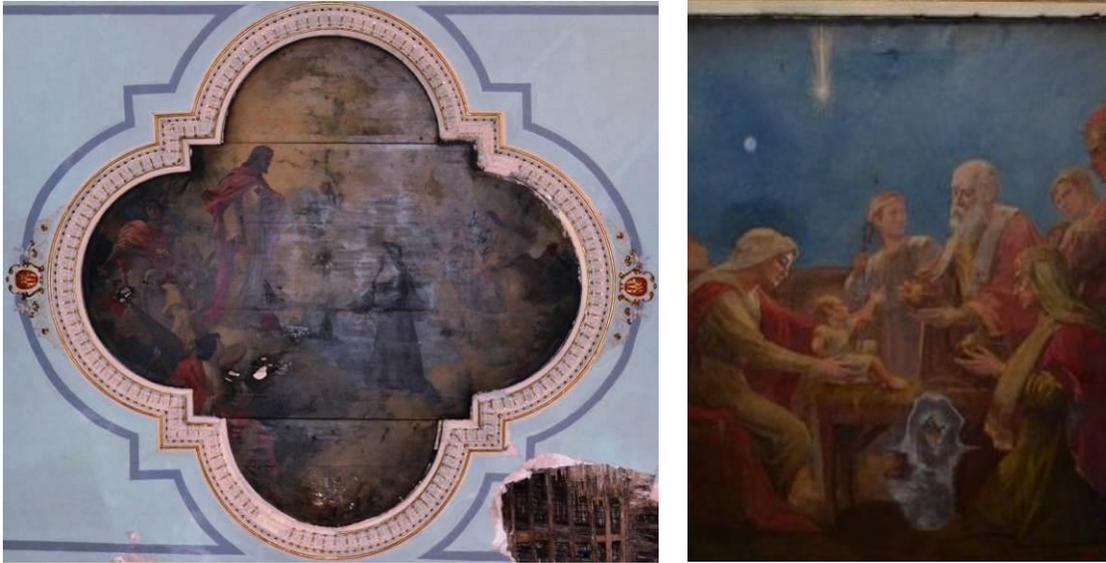
Pinturas al óleo con deterioros como faltantes, bastidores marcados y manchas de humedad en Septiembre de 2012

Los factores que han ocasionado estos deterioros corresponden a daños y arreglos en la cubierta que dieron paso a filtraciones de humedad y caída de materiales en el reveso de las pinturas deteriorándolas. En las fotografías que se presentan a continuación muestran dos tomas una de septiembre de 2012 y la otra de febrero de 2013 que evidencian cómo los trabajos realizados en la cubierta ocasionaron daños al cielorraso y acentuaron los deterioros de las pinturas.

Estas pinturas necesitan urgentemente de una protección por el reverso que las aíse de las intervenciones y el microambiente de la cubierta, pues en los dos últimos meses han aumentado los deterioros en las pinturas. Adicionalmente y considerando que presentan faltantes y levantamientos de capa pictórica se hace necesario plantear con urgencia su intervención. Dicha intervención debería considerar labores de conservación orientadas a la estabilización de estas capas pictóricas, el cierre de rasgaduras y faltantes de soporte textil y la recuperación de los bastidores, así como procesos de restauración orientados a restituir los valores estéticos de las obras.

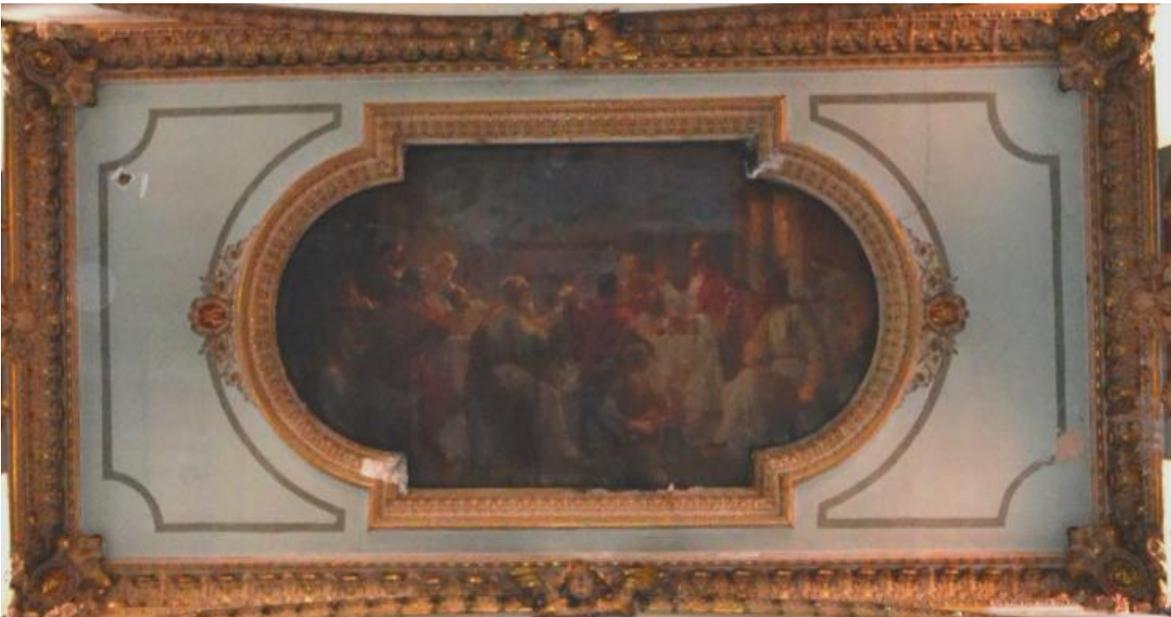
Cielorraso nave central, módulo 7 de oriente- occidente en Septiembre de 2012

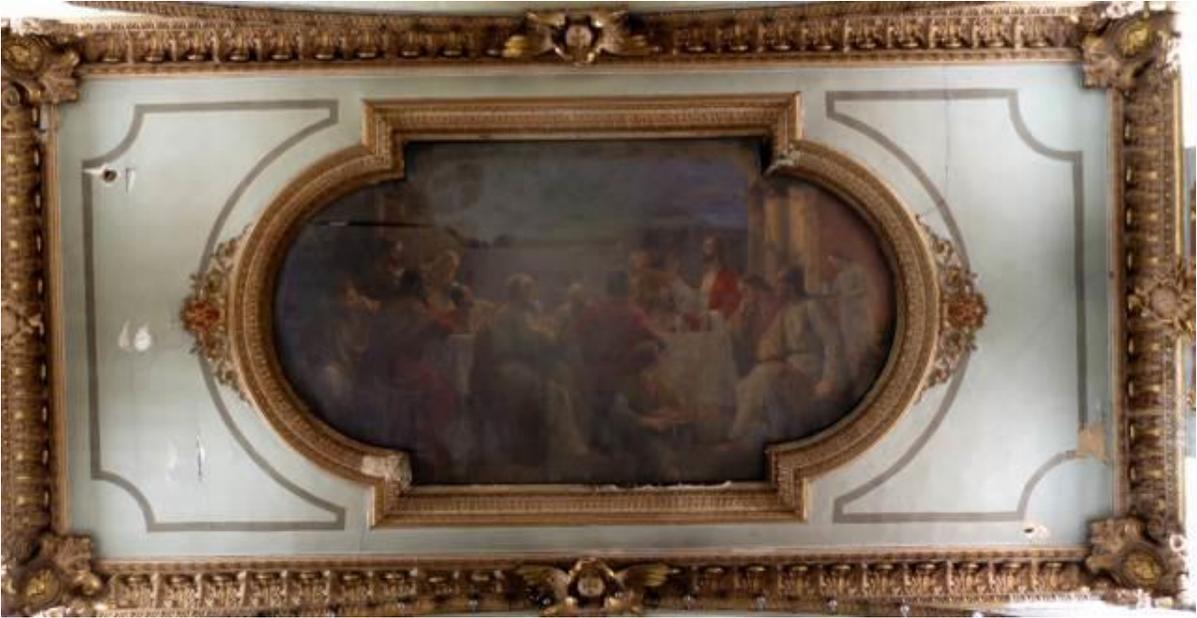
Cielorraso nave central, módulo 7 de oriente- occidente en Febrero de 2013

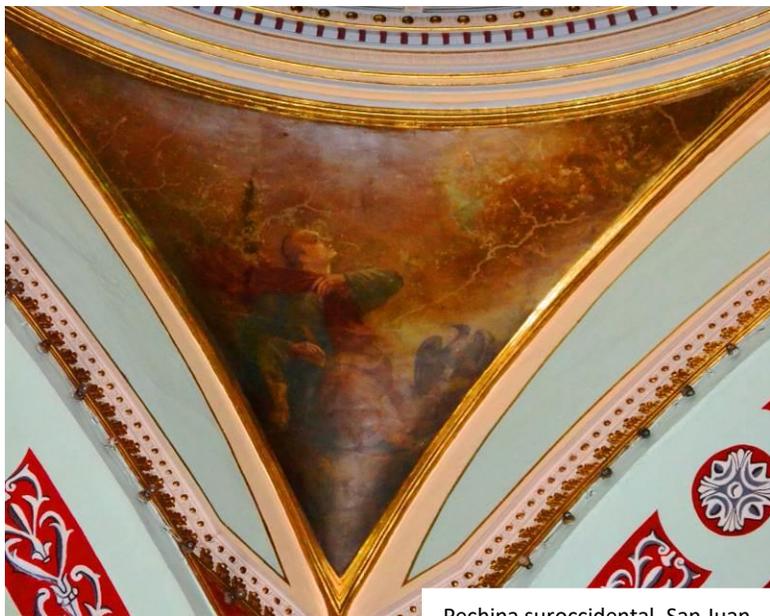
Pechina suroccidental. San Juan

COLCULTURA en 1993, por lo cual hoy se observan en tonos marrones que impiden incluso reconocer los personajes y sus atributos. Dos de las pechinas también presentan grietas que atraviesan las pinturas y tienen sus fases separadas acumulando suciedad y material particulado.

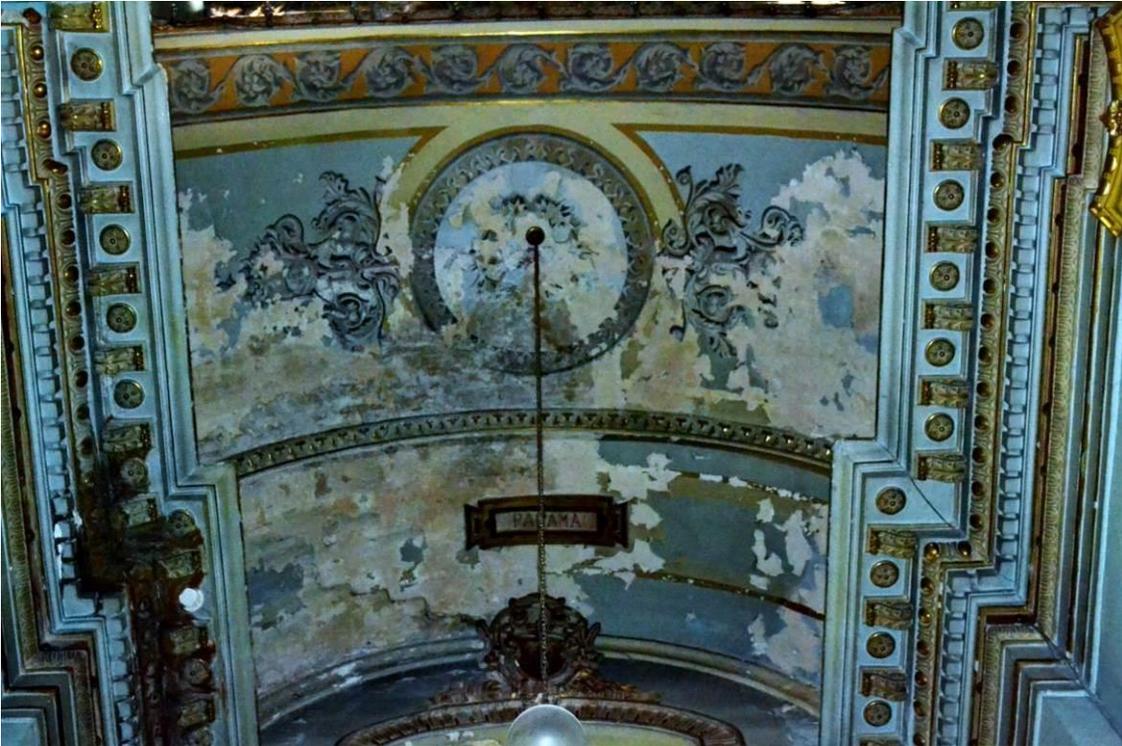
Avanzado deterioro de la pintura mural en la Capilla Panamá que muestra efflorescencias salinas, manchas de humedad, levantamientos y faltantes de capa pictórica

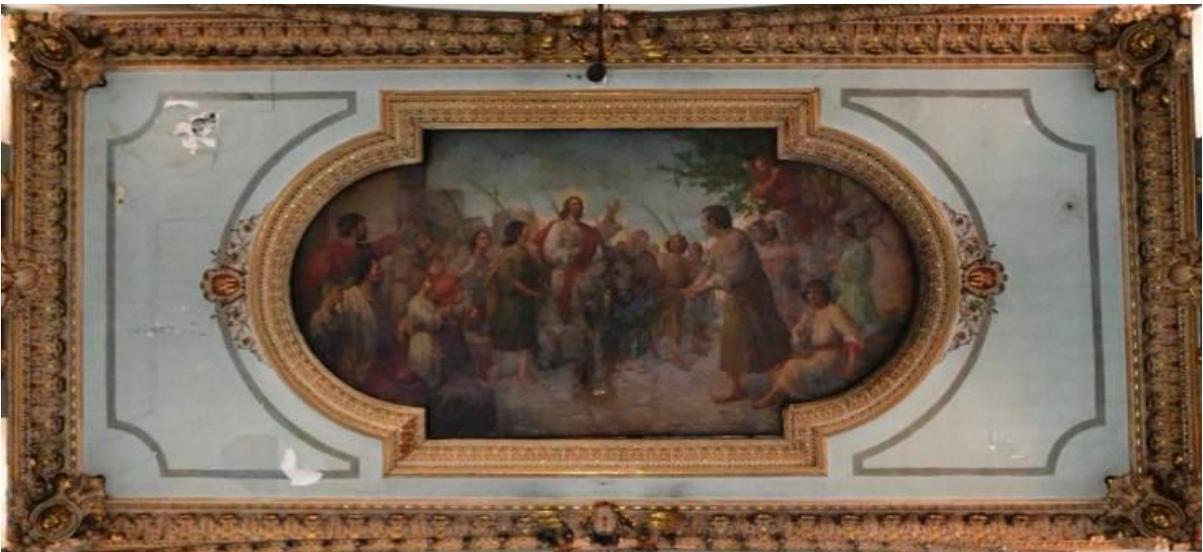
Se suma a lo anterior los arreglos que se realizaron en la cubierta recientemente que ocasionaron nuevas pérdidas y deterioros en la pintura mural del cielorraso. Muestra de ello son las fotos tomadas en septiembre de 2012 y luego en febrero de 2013

Cielorraso nave central, módulo 6 de oriente- occidente en Septiembre de 2012

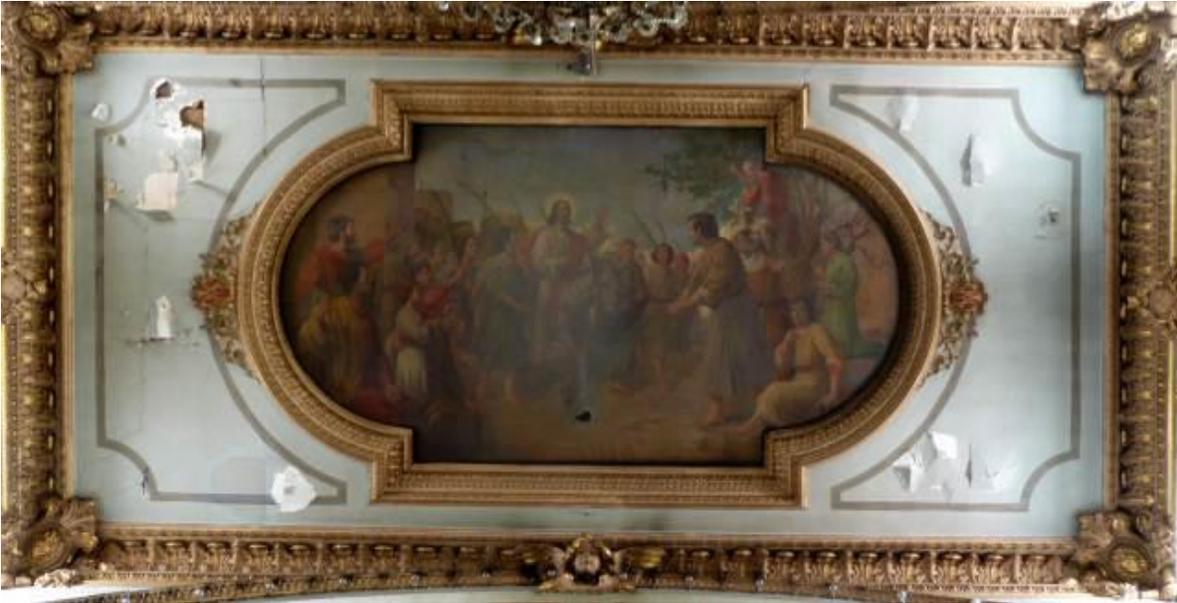
Cielorraso nave central, módulo 6 de oriente- occidente en Febrero de 2012

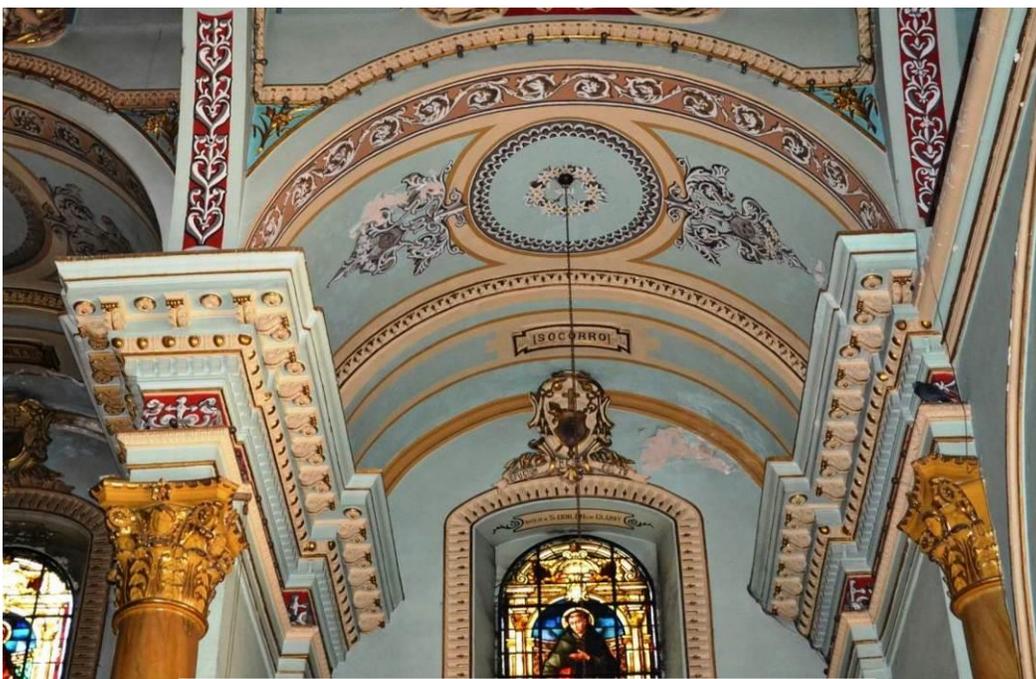
Los arreglos realizados en la Iglesia recientemente incluyeron también la pintura de zonas muy deterioradas. Por ejemplo en el brazo norte se aplicó pañete respetando los colores existentes, pero sin un previo saneamiento de los muros. Este tipo de intervenciones han sido frecuentes en la Iglesia, muchas veces sin buenos resultados. De hecho en la pintura mural ubicada en las capillas de la Policía Nacional, Manizales, Socorro, Tunja, Antioquia, Santa Marta, Cartagena, brazo sur y brazo norte, se identificaron repintes de una factura de menor calidad que la pintura original y que modifica el diseño original.

Pintura mural repintada con faltantes en la Capilla Socorro

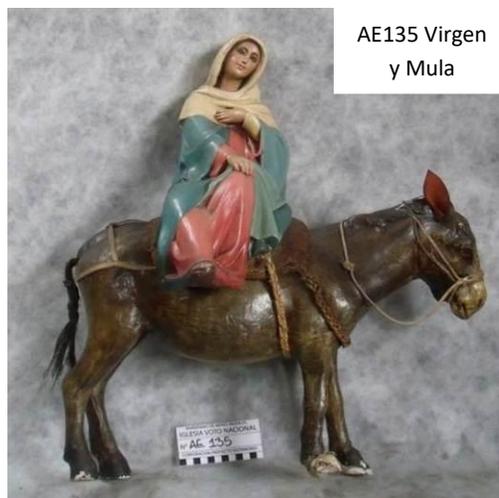
AE135 Virgen y Mula

Se encuentran almacenadas en distintos espacios del mueble donde permanecen guardados en condiciones inadecuadas pues allí se hallan rodeados de suciedad y expuestos a deterioros por el roce y la caída de objetos más grandes y pesados, de hecho debido a ello presentan faltantes y suciedad generalizada que ha cubierto detalles en hojilla.

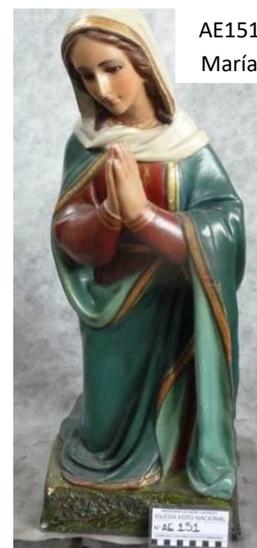
AE151 María

además de faltantes especialmente en las bases. Como en el caso anterior, las piezas de éste pesebre se encuentran almacenadas en un mueble que muestra la falta de limpieza y la carencia de un programa de aseo junto con numerosas esculturas y candelabros, razón por la cual presentan una mayor acumulación de suciedad y faltantes.

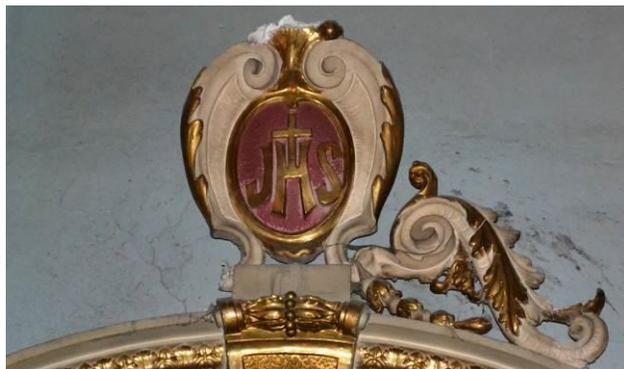
De hecho, la yesería se ha visto afectada por los problemas de humedad de los muros que han ocasionado pérdidas absolutas y faltantes parciales en algunos de los relieves por el comportamiento diferencial entre el yeso y el metal de la estructura bajo el efecto de la oxidación.

Faltantes relacionados con humedad en Anagrama AE52

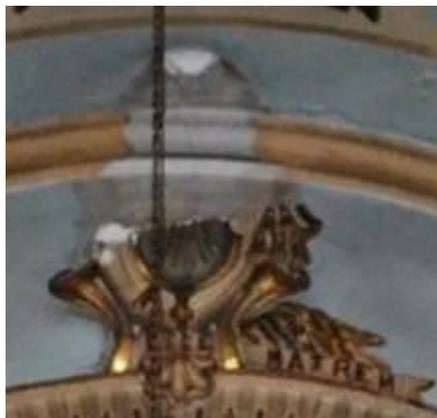
Escudo AE105 con suciedad y faltante de mas del 50%

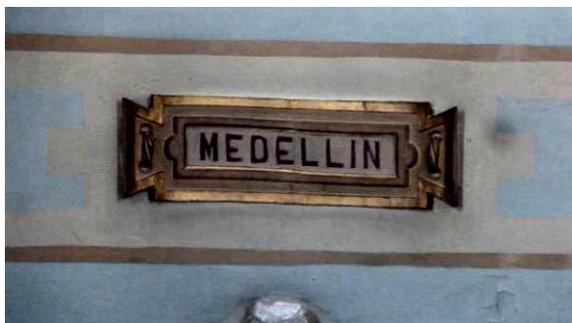
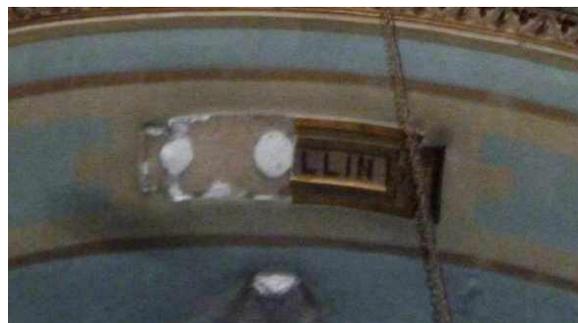
Deterioros como la suciedad superficial son debidos a la falta de un programa de mantenimiento que asegure la limpieza de las superficies arquitectónicas. La carencia de éste programa y el hecho de que las intervenciones de las superficies arquitectónicas en la iglesia se hagan de manera espontánea y desordenada, sin la supervisión de un profesional de la Conservación, son la causa de que algunos yesos hayan sido repintados y otros no y que la manipulación inadecuada de andamios haya ocasionado pérdidas y faltantes en algunas de las piezas. Mientras se realizaba este inventario fue posible documentar cómo la inadecuada manipulación de andamios ocasionó la pérdida de parte de una de las inscripciones:

Inscripción Medellín en buen estado en octubre de 2012. Pérdida de mitad de la inscripción para febrero de 2013

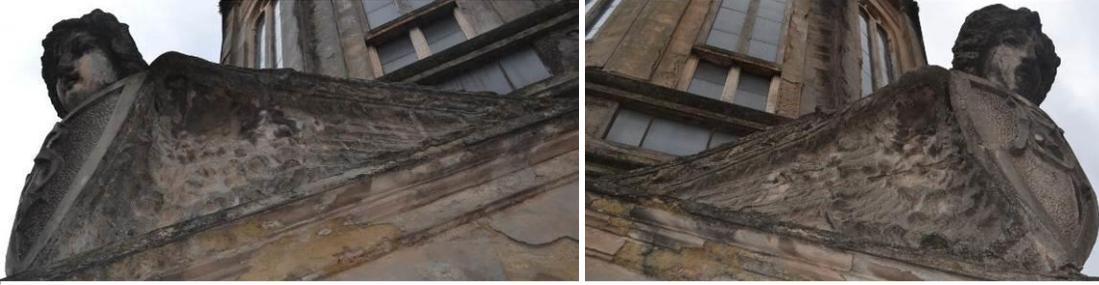
Estas esculturas en la actualidad se están viendo afectadas por musgos, líquenes y plantas en crecimiento, sumado a una gran cantidad de palomilla acumulada en las superficies y oquedades de la fachada. Algunas de las esculturas tienen faltantes y zonas que evidencian el ennegrecimiento, la presencia de sales y la decohesión del soporte.

Ángeles AE38 y AE39 donde se evidencian faltantes, eflorescencias, decohesión, suciedad y ennegrecimientos

Un proceso de intervención que aborde la fachada debería así pues considerar el estudio detallado de algunos de los deterioros y su solución. Por ejemplo sería necesario evaluar la presencia de sales y realizar desalinización, en caso de que existan. De igual manera evaluar el biodeterioro y aplicar un tratamiento y control. Además debería hacerse la consolidación de zonas decohesas, el resane de faltantes y la limpieza de las superficies.

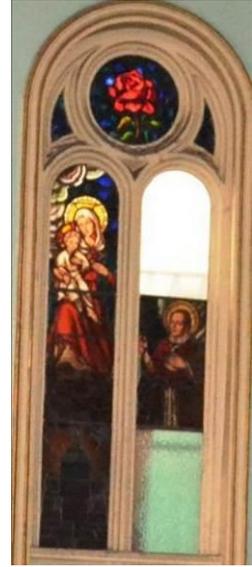
Tienen sin embargo deterioros relacionados con deficiencias en la técnica de elaboración pues las uniones no son lo suficientemente gruesas para cubrir completamente varias de las fases de los vidrios. Esto ha ocasionado en varios de los vitrales de los brazos sur y norte faltantes que afectan los valores estéticos y la lectura del programa iconográfico allí presentado. El vitral del coro también presenta un faltante y varios vidrios se encuentran fuera de su posición.

Regina Apostolorum AV20
donde se evidencian
suciedad y faltantes

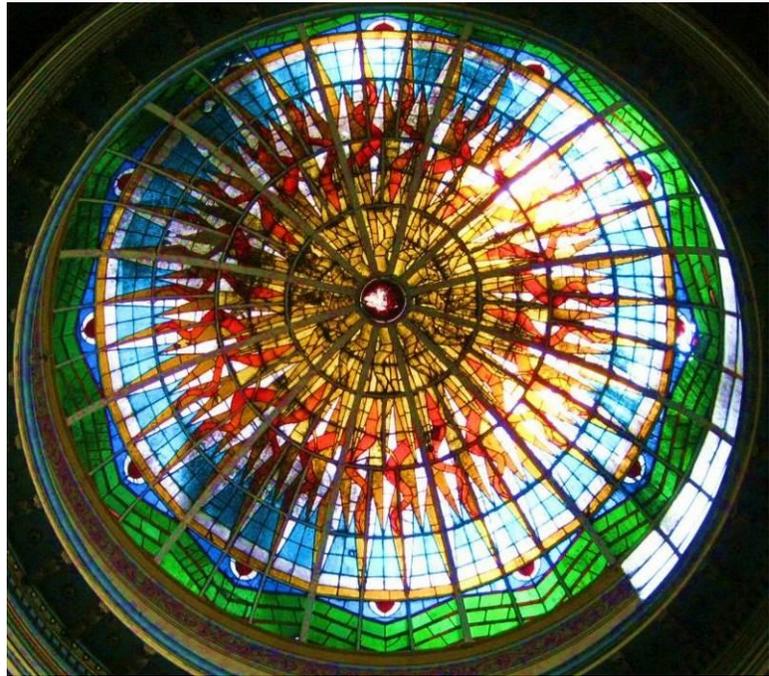
Vitral AV22 donde se aprecian a la derecha vidrios reemplazados

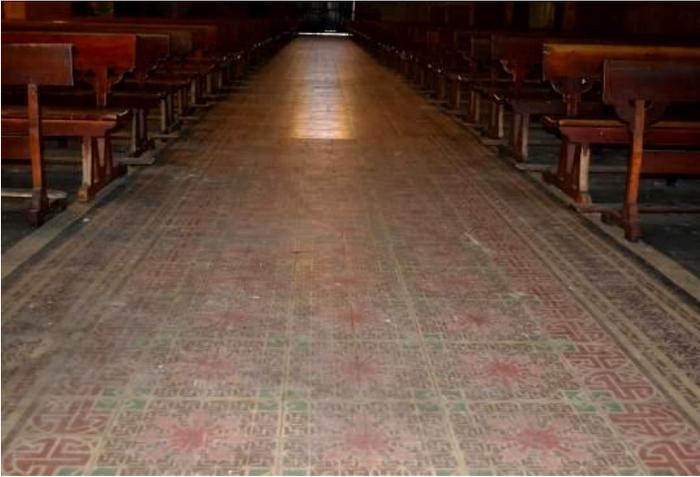
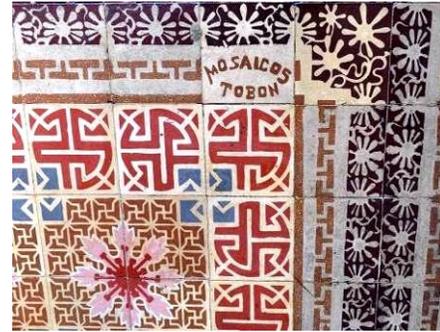
El mosaico del piso central, conserva sus colores y la firma de la Compañía de Pisos Hidráulicos Tobón en la entrada de la Iglesia acompaña la iglesia desde 1919 lo que le otorga reconocidos valores históricos. Dado que a la altura del presbiterio, algunas de las baldosas han sido fracturadas y dos de ellas se han perdido, se recomienda tomar medidas

Piso en mosaico de cemento URI06 y detalle del mosaico y la marca del fabricante. Estado de conservación en 2012

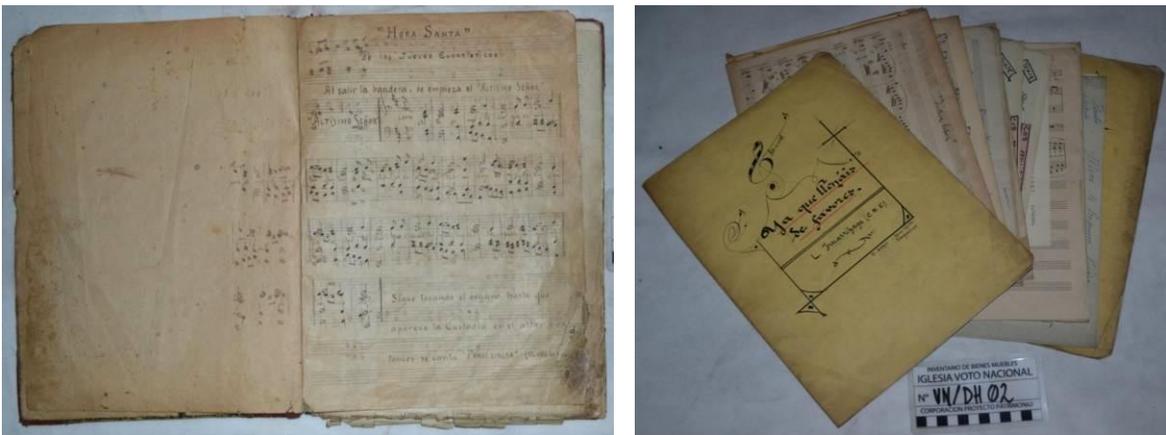
con flautas, cuerdas, violín, trompetas, bajo y el órgano tubular del Templo. Estos documentos se encuentran afectados principalmente por la suciedad generalizada y acumulada a lo largo de los últimos 50 años en que no ha funcionado el coro, tiempo durante el cual han sido almacenados de forma inadecuada en un mueble con desajuste de sus puertas. En algunos documentos también se observan manchas de humedad con halos marrones, biodeterioro, foxing, degradación y transferencia de tintas. La disposición inadecuada de los documentos, acumulados unos encima de otros, también ha ocasionado pliegues, dobleces y rasgaduras.

Algunos ejemplos de la Colección (DH24 y DH02) donde se aprecian deterioros como suciedad, transferencia de tintas, faltantes en los bordes y pliegues

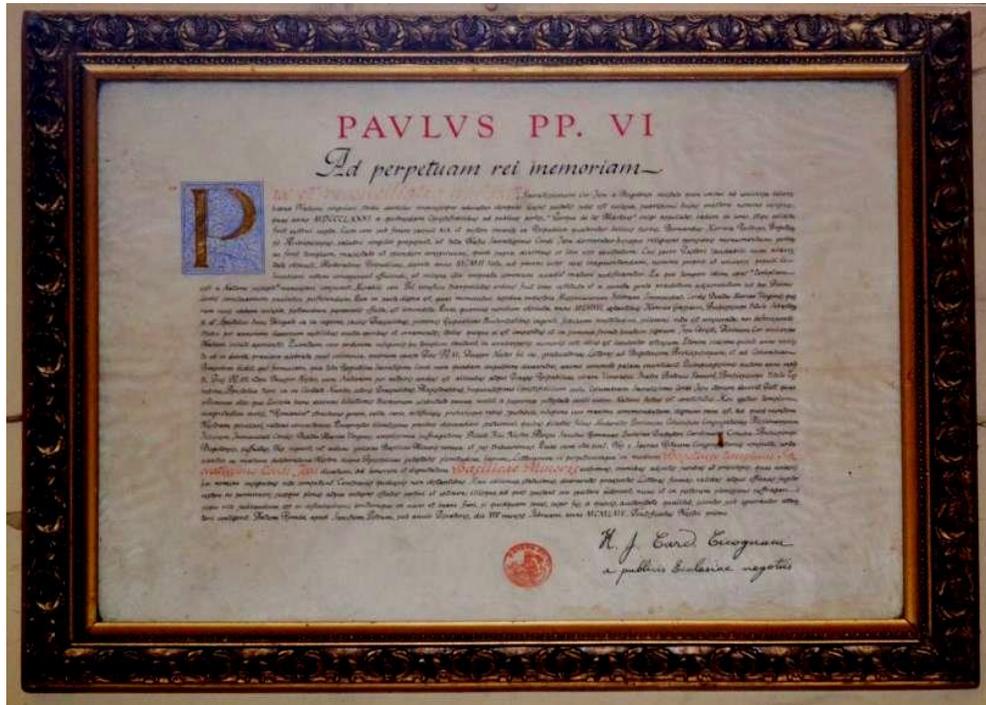
Documento Histórico DH01 que dignificó el templo como Basílica Menor el 14 de febrero de 1902

estado de conservación del documento se ha visto afectado por la humedad del muro al que se encuentra adosado que se condensa al interior del marco sellado con vidrio, lo cual ha generado contracción y dilatación del pergamino reflejando deformaciones de plano. Lo más grave del actual estado que presenta este Breve Pontificio es la degradación de tintas, en particular de color rojo que ya no es legible en varias palabras.
