**INFORME FINAL DEL MONUMENTO A LOS HÉROES Y SU ESTADO DE CONSERVACIÓN DURANTE EL MONTAJE, EXHIBICIÓN Y DESMONTAJE DE LA MUESTRA “INDIEBOX” EN EL 3ro FESTIVAL DE CINE INDEPENDIENTE DE BOGOTÁ REALIZADA AL INTERIOR DEL EDIFICIO ENTRE EL 13 Y EL 16 DE JULIO DE 2016**

**19 de julio de 2017**

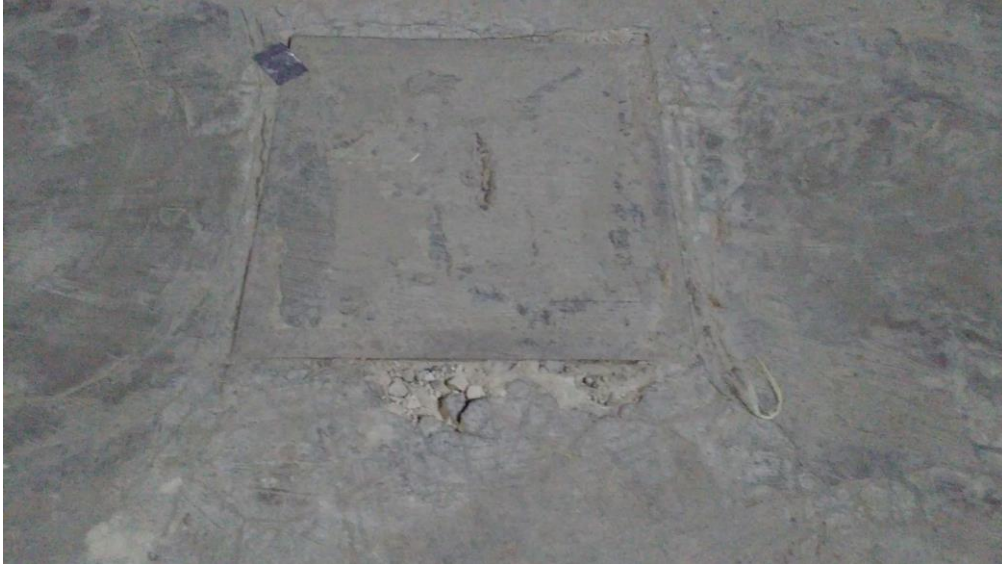
Como parte del incremento de los deterioros en el monumento se encuentran el desgaste de los pisos, que evidencian mayores faltantes en la primera planta, especialmente en los bordes de las cajas de inspección. De hecho se observaron fragmentos ubicados en los bordes de los deterioros ya existentes previamente.

**Fotografía 15. Desgaste en los bordes de una de las cajas de inspección ubicada en el primer piso**

Para concluir, aunque el festival no generó ningún daño irreparable en el monumento, los deterioros proporcionados por el ingreso de personas y de las estructuras portátiles crearon un desgaste en los materiales del piso, quedando expuestos a que a futuro se incremente el área deteriorada. Valdría la pena reparar las zonas desgastadas por medio de pañetes de cemento, estabilizándolas hacia futuro.

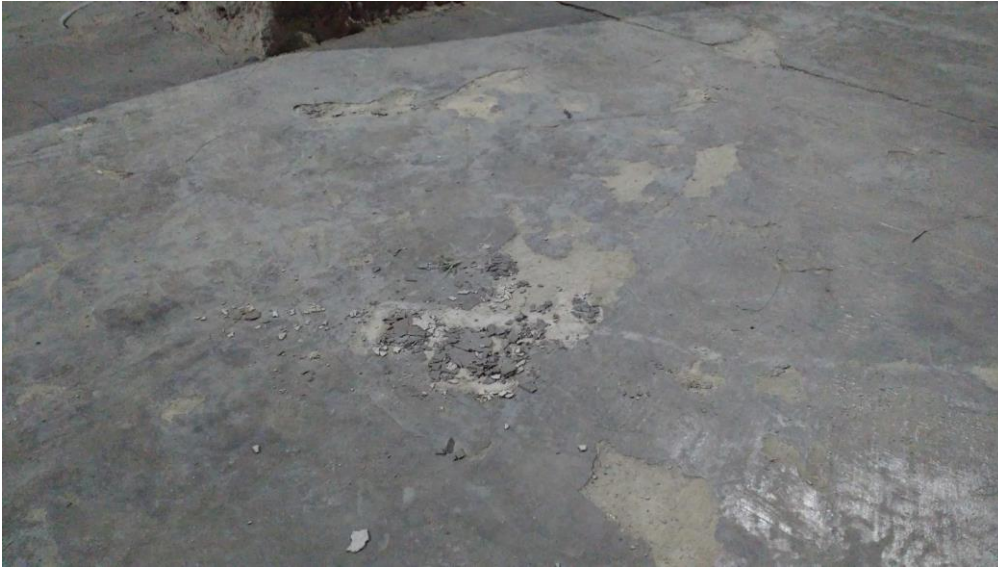
**Fotografía 16** Desgaste del piso en el primer nivel.

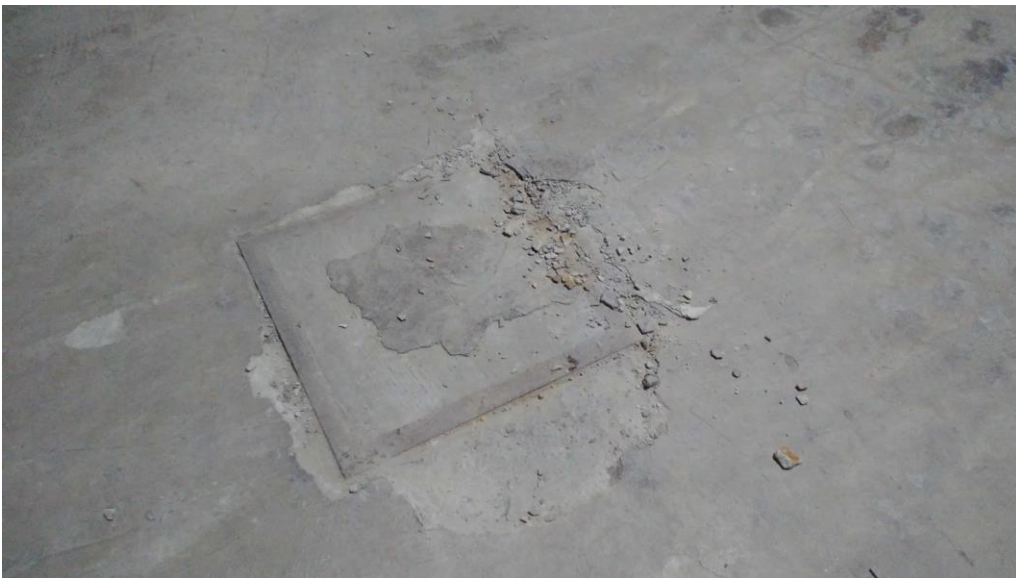
**Fotografía 17.** Desgaste de otra de las cajas de inspección ubicada en el primer piso.

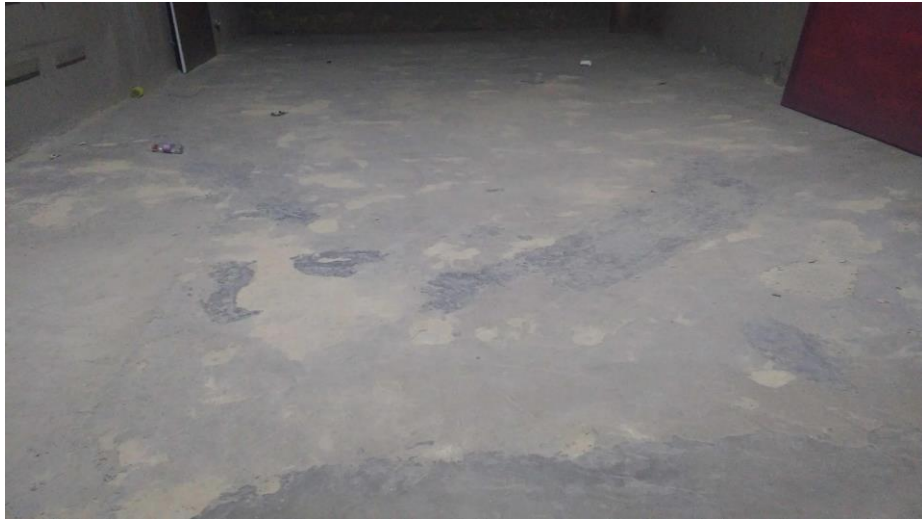
En la segunda planta hay un desgaste mínimo del suelo.

**Fotografía 18. Desgaste del piso en la segunda planta.**

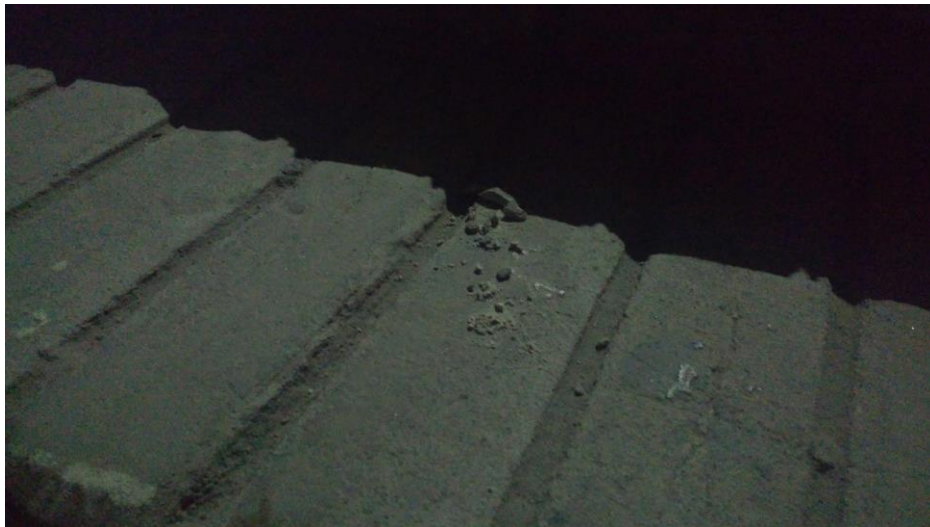
De la misma manera esto se hace presente en los escalones del monumento que dan acceso al segundo piso, los cuales muestran igualmente fragmentos sueltos entre escalones.

**Fotografía 19. Fragmentos de material ubicado entre escalones hacia el segundo piso.**

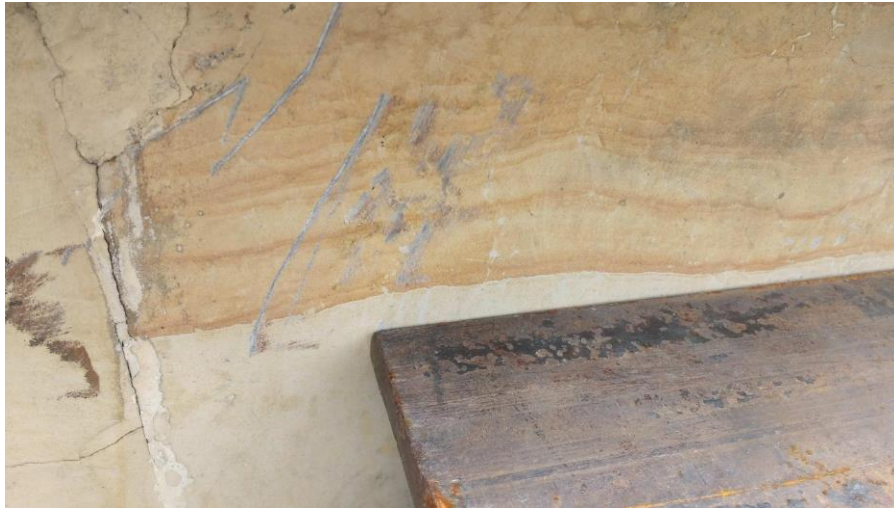
Por último en la parte externa del monumento, en la terraza que da acceso a la escultura y donde fueron ubicadas las H de hierro para sujetar las pantallas frontales de la puerta de ingreso al monumento, se generaron algunos rayones sobre la piedra a pesar del uso de retazos de alfombra, ya que en la H ubicada en

la parte occidental, debido a la tensión de la riata no les fue posible entre poner los retazos de tela.

**Fotografía 20. Rayones en la piedra generados por la estructura en H de hierro.**

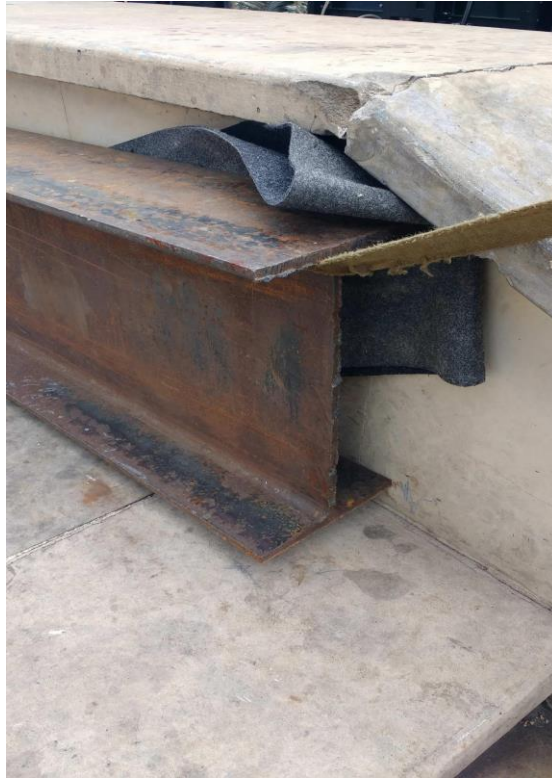
**Fotografía 21. Retazos de alfombra ubicados entre la piedra y la estructura metálica.**

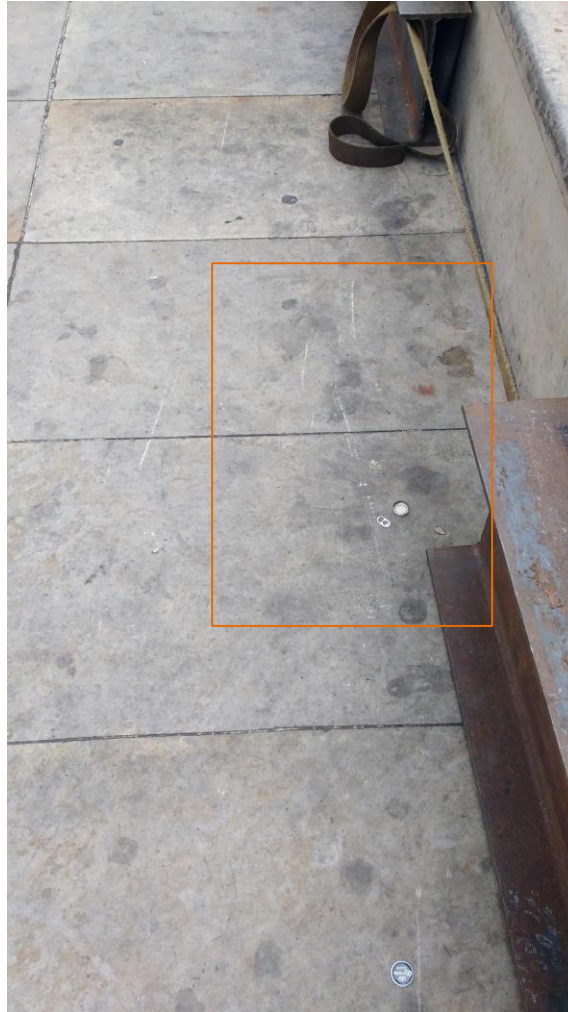
Igualmente en el piso se causaron algunos rayones generados por el arrastre de estas mismas estructuras.

**Fotografía 22. Rayones generados en el piso por las estructuras metálicas.**
