**INVENTARIO DE COLECCIONES DE BIENES MUEBLES,
UBICADAS EN INMUEBLES DECLARADOS COMO BIENES DE
INTERÉS CULTURAL DEL ÁMBITO NACIONAL EN POPAYÁN,
CAUCA**

TEMPLO DEL CARMEN DE POPAYÁN

**CONVENIO 517 DE 2014
MINISTERIO DE CULTURA DE COLOMBIA Y
CORPORACIÓN PROYECTO PATRIMONIO**

JULIO 2014

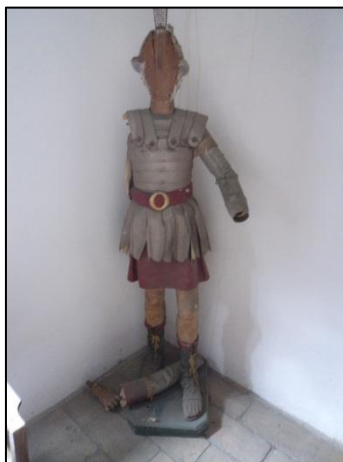
Foto 15. Escultura de bulto redondo
sin máscara y un brazo caído

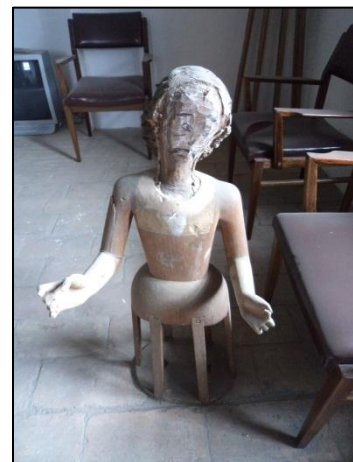
Foto 16. Restos de escultura de
farol, estado actual

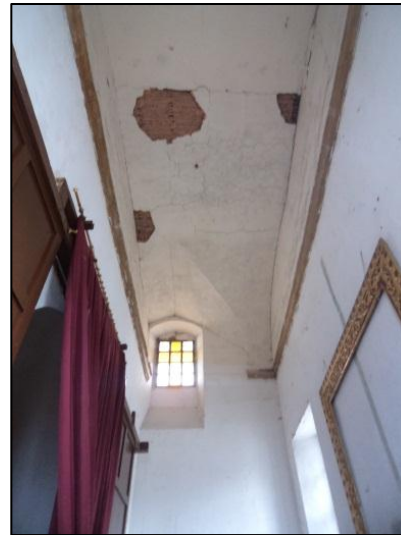
suciedad acumulada y filtraciones en el techo y en las ventanas que han producido desprendimiento de revoques.

Foto 39. Camarín, problemas de filtraciones y desprendimientos del revoque.

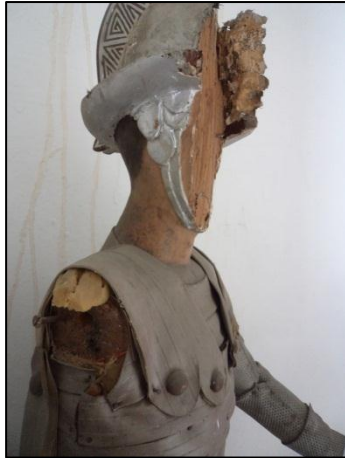
Caso contrario es lo que sucede con las tres esculturas que se encontraron en el segundo piso de la sacristía, las cuales presentan mal estado de conservación por la pérdida de sus mascarillas, suciedad acumulada y ataque biológico, generando además la pérdida de su función. Estas esculturas se encuentran abandonadas.

Foto 40. Estado actual de escultura en la sacristía.

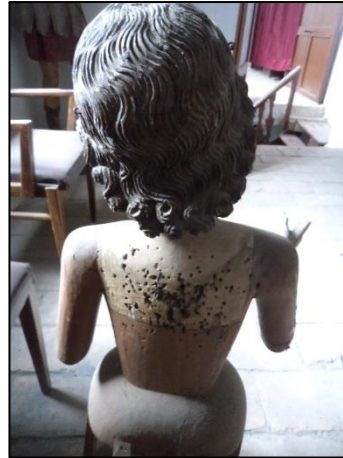
Foto 41. Evidencia de ataque biológico en escultura

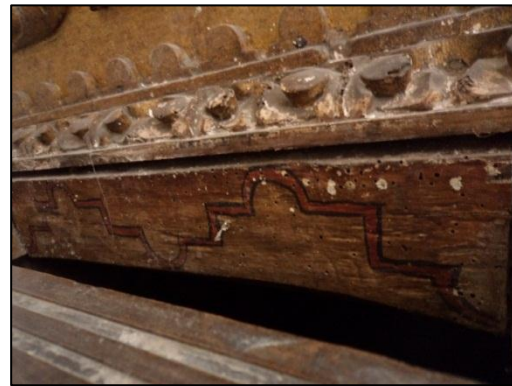
En cuanto a los retablos laterales y el púlpito, estos bienes presentan buena estabilidad física, con presencia puntual de biológico, lo cual debe ser evaluado puntualmente, para verificar la afectación que han tenido.

Foto 42. Cavernas causadas por la presencia de deterioro biológico en los retablos

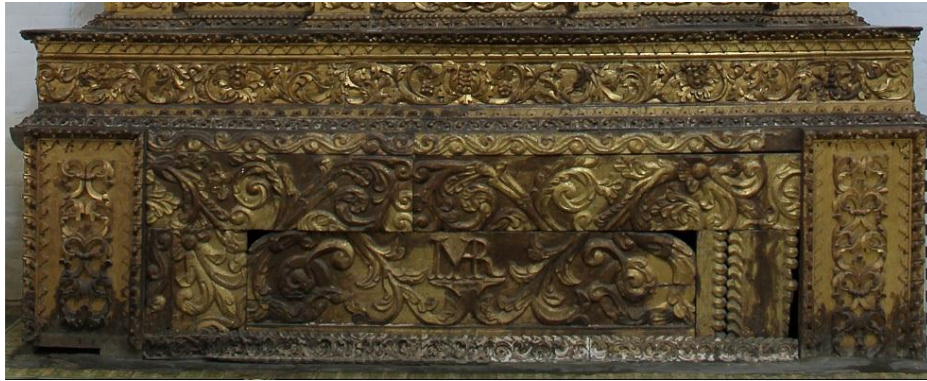
Se presentan algunos faltantes de partes como apliques y molduras, e intervenciones anteriores evidentes principalmente en los sotabancos, los cuales fueron reorganizados con piezas de diferentes retablos y no hay uniformidad en los diseños. En este sentido, las principales afectaciones están relacionadas con la lectura estética de estos bienes. No obstante, se debe prestar atención a mediano plazo, para realizar intervenciones de conservación (procesos de limpieza, inmunización) y restauración (presentación estética).

Foto 43. Sotabanco retablo, en donde se observan diferentes partes unidas sin seguir el diseño

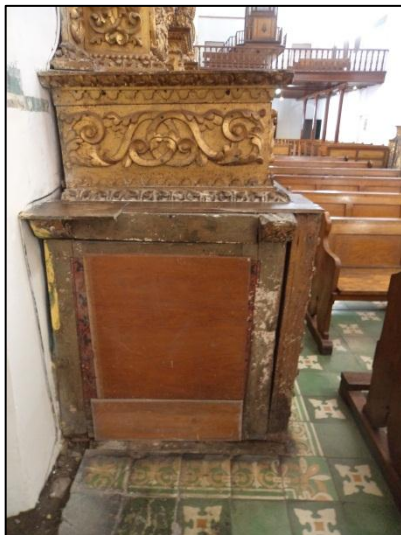
Foto 44. Faltantes e intervenciones en los retablos laterales

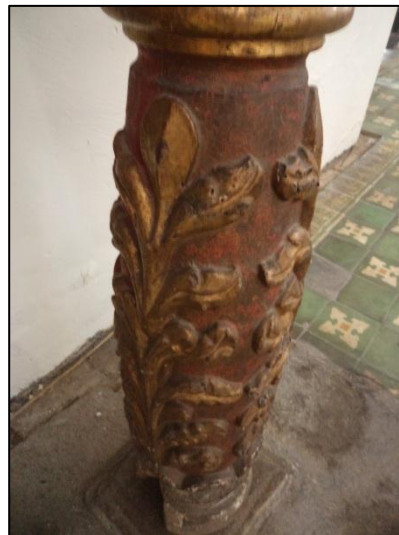
Foto 45. Problemas de conservación en la base del púlpito

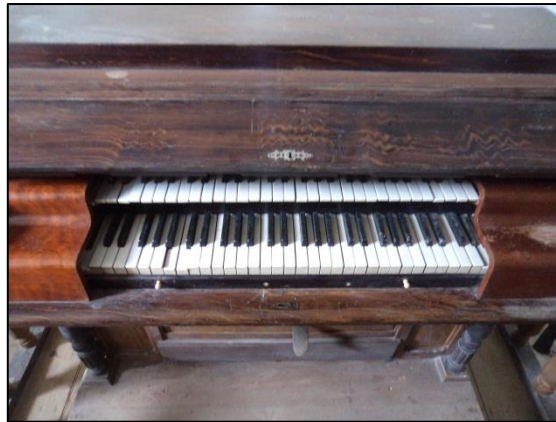
Por último están los instrumentos musicales: un órgano tubular y un armonio, ambos en muy mal estado de conservación, con presencia de deterioro biológico, así como por la pérdida y deterioro de partes formales como estéticas, además de la descontextualización o pérdida de función de estos bienes. En la actualidad dichos instrumentos cumplen una función decorativa, pues se encuentran en el templo para ser observados, pero no interpretados, lo que genera un olvido sobre los mismo y falta de mantenimiento, lo que los hace inservibles. Desafortunadamente estos bienes de grandes valores estéticos, históricos y culturales, se encuentran condenados al olvido

Foto 46. Estado actual del teclado del órgano tubular

y con el paso del tiempo su deterioro va a ser mayor, por lo que requieren procesos de intervención inmediatos, pues en el corto plazo serán irrecuperables.

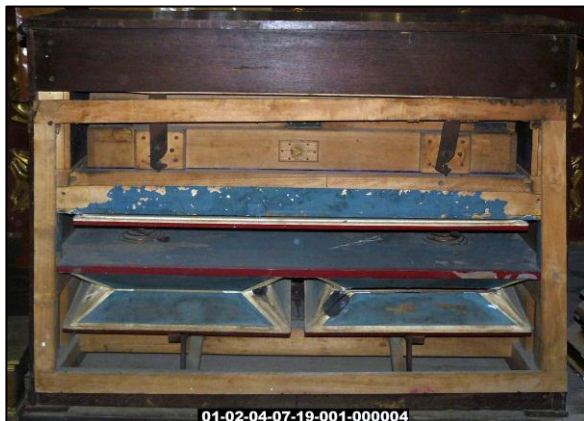
Foto 47. Estado actual del armonio, caja en el área de los fuelles

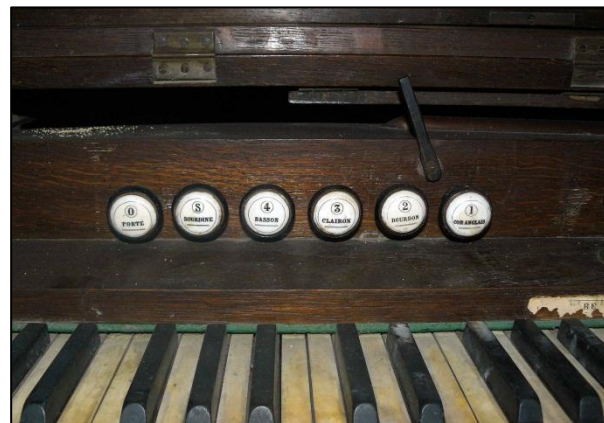
Foto 48. Estado actual del teclado del armonio

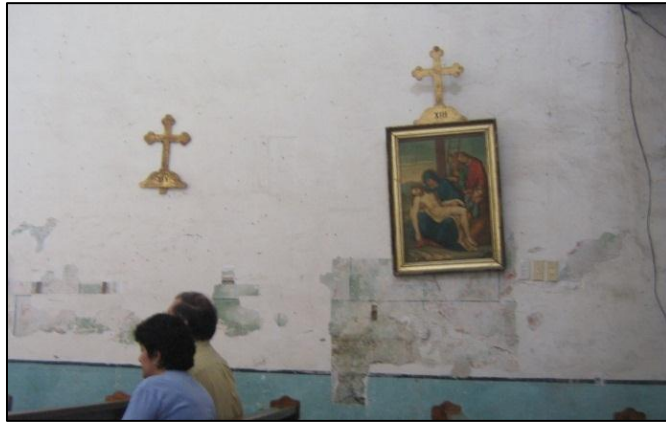
Como se mencionó anteriormente, en esta colección también se encuentran bienes con soporte en **papel**, y se trata de seis litografías del viacrucis, las cuales presentan regular estado de conservación, problemas de montaje y mal estado de conservación

de los marcos. De un total de catorce litografías, se conservan solo seis, perdiéndose algunas de ellas desde hace algunos años, requiriendo su traslado al coro, donde se controla el acceso, para evitar que siguieran desapareciendo.

Foto 49. Montaje de litografías en el primer piso, ya se evidenciaba el robo de estos bienes en el año 2008⁴

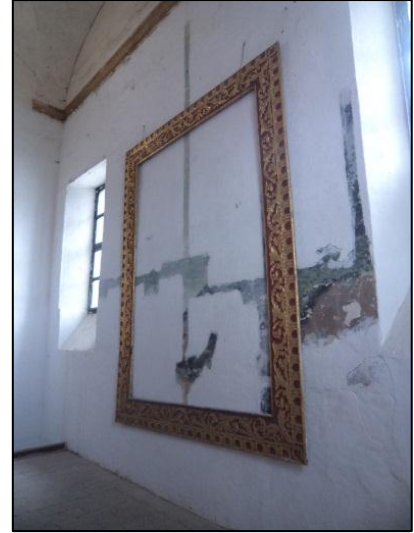
En el área del camarín, las filtraciones son un factor de alteración adicional, que afecta la conservación de la pintura y causar la pérdida total de esta.

Foto 58. Pintura mural en el camarín, sobre el muro oriente

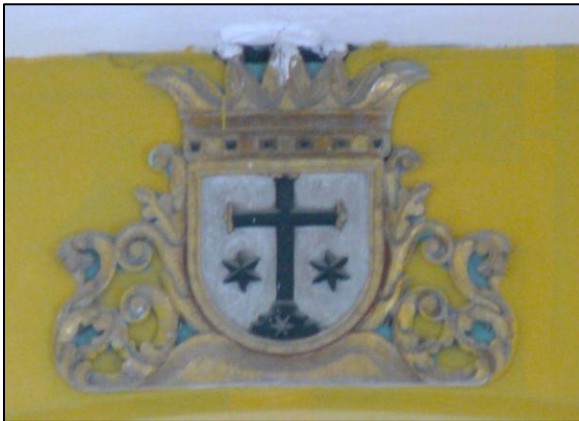
Foto 59. Escudo en la parte alta del arco toral. Se observan chorreones de pintura blanca y amarilla

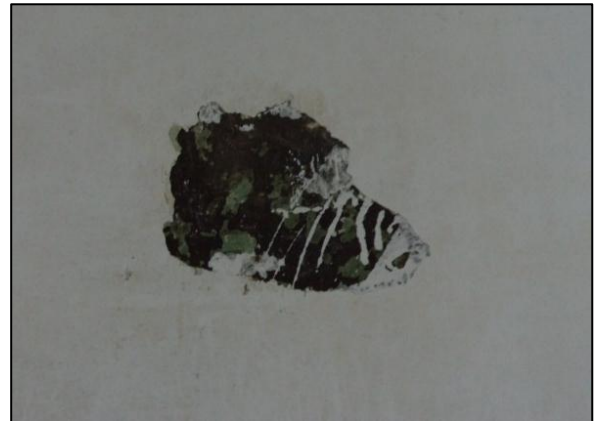
Foto 60. Fragmento de pintura mural con chorreones de pintura blanca

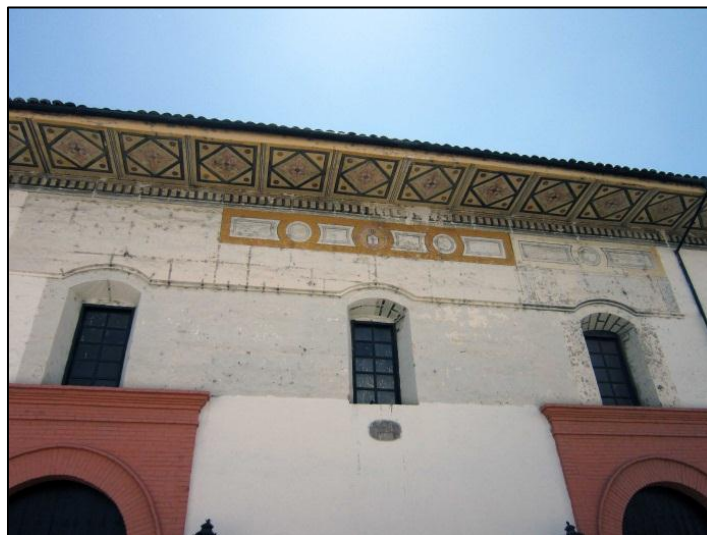
Foto 61. Estado actual de la pintura mural sobre la fachada sur. Se observan algunas áreas intervenidas y otras sin intervenir. Las zonas intervenidas presentan regular estado de conservación por la falta de mantenimiento
