**INVENTARIO DE COLECCIONES DE BIENES MUEBLES,  
UBICADAS EN INMUEBLES DECLARADOS COMO BIENES DE  
INTERÉS CULTURAL DEL ÁMBITO NACIONAL EN POPAYÁN,  
CAUCA**

**TEMPLO DE LA ENCARNACIÓN DE POPAYÁN**

**CONVENIO 517 DE 2014  
MINISTERIO DE CULTURA DE COLOMBIA Y  
CORPORACIÓN PROYECTO PATRIMONIO**

**JULIO 2014**

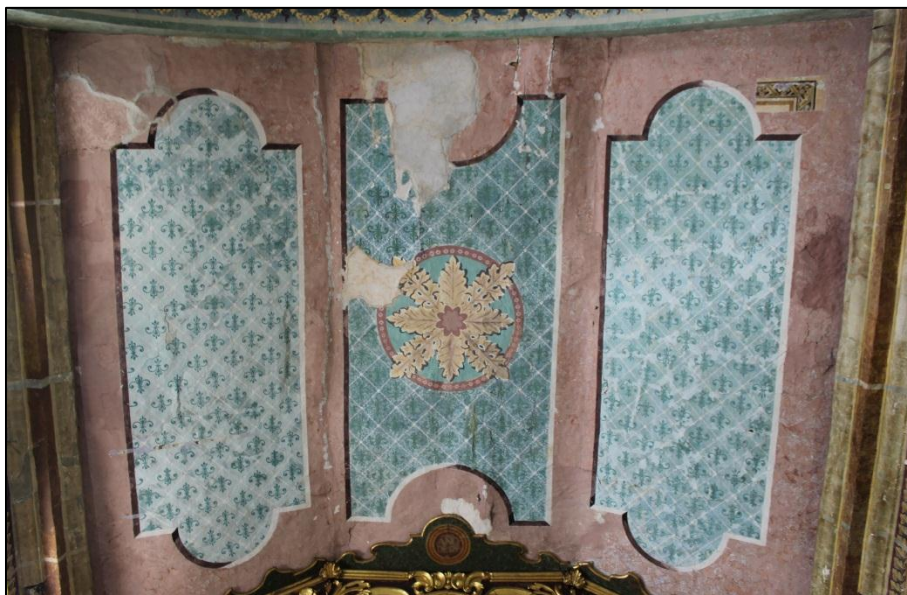
Nave central: en general se observó que hace falta un programa de limpieza diario del templo, incluyendo el exterior, pues en varias oportunidades se evidenció que el área de las puertas laterales está siendo utilizada como baño. Se encontraron problemas de filtraciones en el techo, lo cual representa un riesgo de conservación para la pintura mural y de afectación para el personal que se encuentre en el presbiterio.

Foto 18. Problemas de filtraciones y levantamiento de pintura en artesa del presbiterio

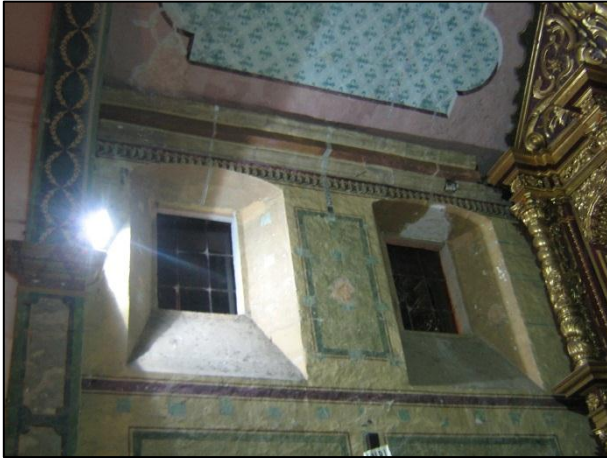
Otro de los factores de deterioro que están afectando la pintura mural es el generado por la iluminación, por la ubicación de las lámparas en la parte baja de las enjutas interiores del arco toral, directamente sobre la pintura.

Foto 19. Lámpara sobre costado norte

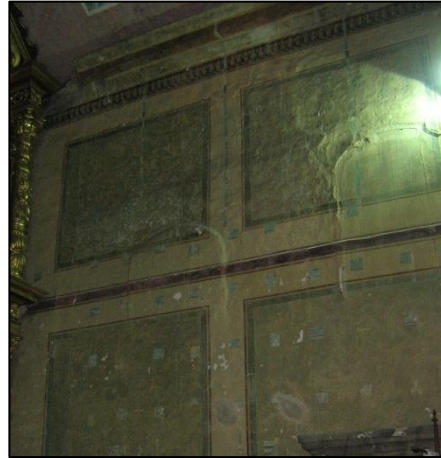
Foto 20. Lámpara sobre costado sur

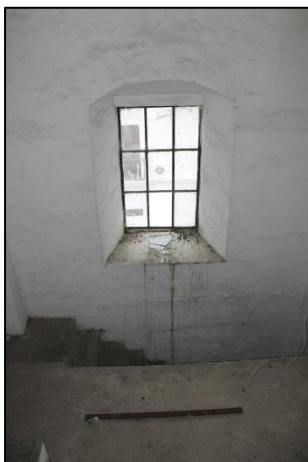
Foto 22. Ventana rota hacia el campanario

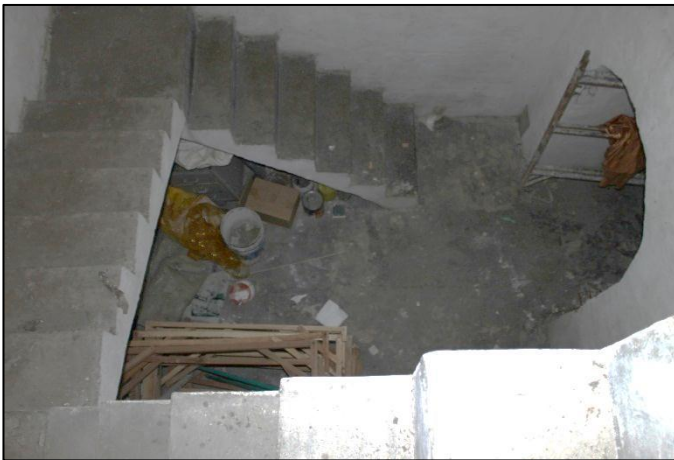
Campanario: este espacio al igual que los anteriores, evidencia falta de mantenimiento, sin embargo en este caso esta situación se agrava por la presencia de palomas y acumulación de sus excrementos. Las mallas instaladas en los vanos del campanario ya no cumplen sus función (están rotas) y además se encontraron vidrios rotos en las ventanas que permiten el ingreso de las palomas. El sotacoro, coro y campanario se emplean como depósitos de diferentes materiales y decoración navidad, requiriendo mantenimientos y limpieza constante para evitar la presencia de plagas.

Foto 23. Estado actual acceso al campanario

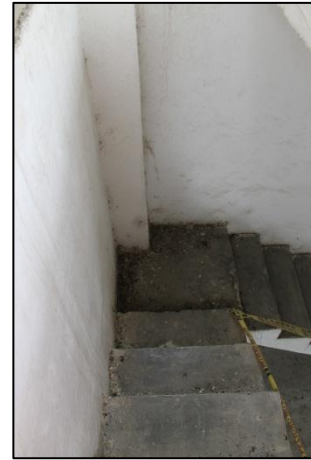
Foto 24. Acumulación excrementos de paloma, acceso al campanario

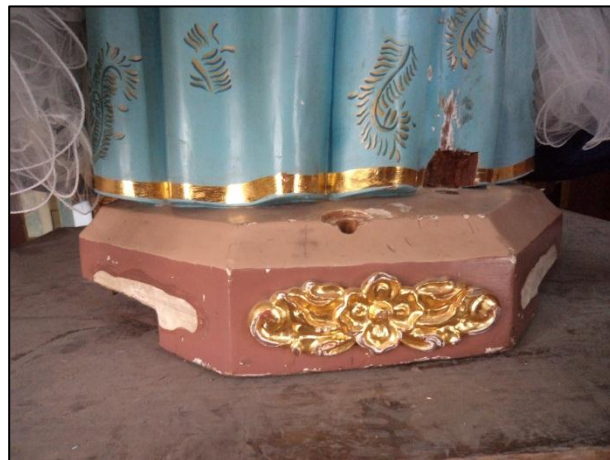
Los bienes elaborados en **madera**, se pueden clasificar en dos: las esculturas y el mobiliario incluidos los retablos y las sillas. En el caso de las esculturas, estas presentan buen estado de conservación, probablemente por la calidad de la madera y los adecuados procesos de secado e inmunización, así como el mantenimiento que le hacen principalmente a las que hacen parte de los pasos procesionales de semana santa, evidenciando cambios particularmente en el vestuario y algunos problemas puntuales en las zonas de unión de la imagen en el anda.

Foto 25. Imagen Nuestra Señora de la Pascua, presenta algunos problemas de conservación en la peana, en la zona de unión con el anda

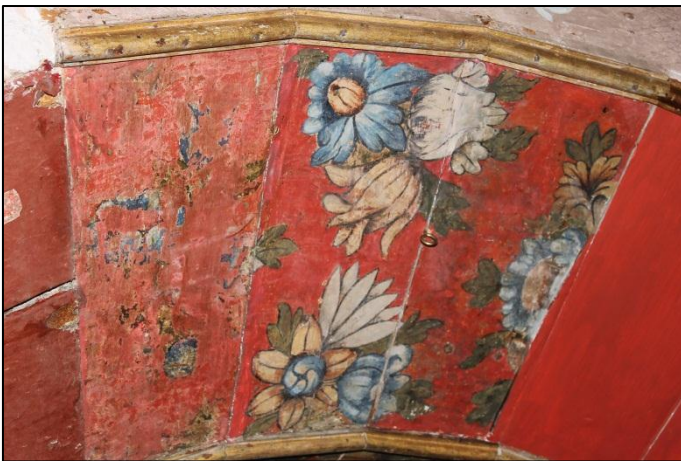
Por otro lado, se tiene el mobiliario, con regular estado de conservación, presentando intervenciones anteriores y en los retablos se evidencia presencia de deterioro biológico, faltantes y desajuste de piezas, aunque una evaluación general no evidencia que se encuentre en riesgo la integridad física de los retablos laterales, pero los faltantes si están afectando las características estéticas de los bienes. En el caso del retablo mayor si se presenta un avanzado ataque de insectos en el nicho camarín, algunas de las columnas presentan grietas verticales siguiendo la fibra de la madera, Se presentan intervenciones anteriores en algunas zonas, a nivel estructural y de policromía. Sería bueno realizar un estudio a fondo de este retablo, incluyendo un completo análisis estructural y determinar las intervenciones anteriores, para identificar la correspondencia de todos los elementos.

Foto 26. Estado de conservación de la policromía, intradós del camarín. Intervenciones anteriores

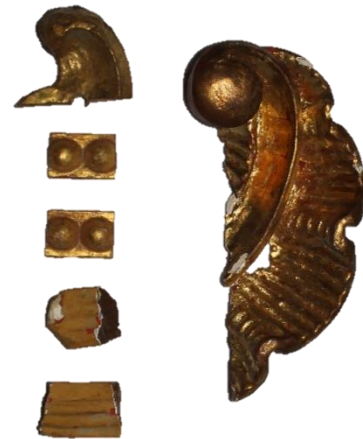
Foto 27. Fragmentos de retablos que se han ido cayendo y son almacenados por el personal que colabora en las eucaristías.

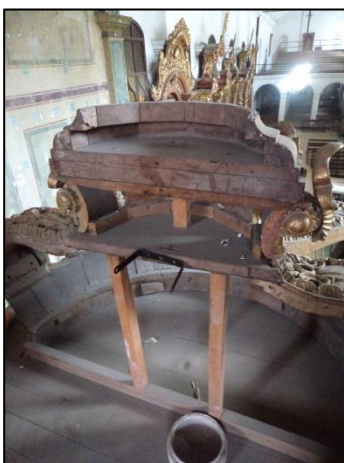
Foto 28. Estado general corona, retablo mayor

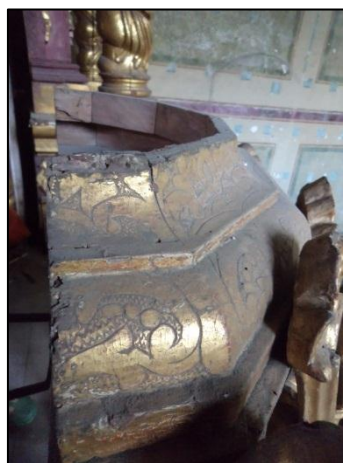
Foto 29. Estado de conservación corona retablo mayor

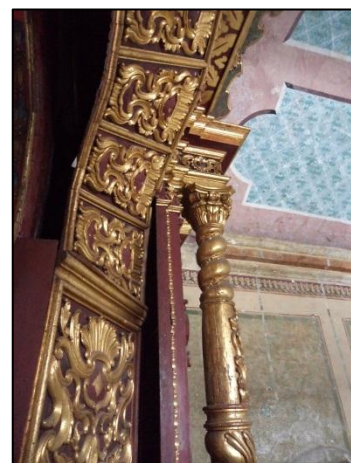
Foto 30. Estado de conservación, columnas retablo mayor

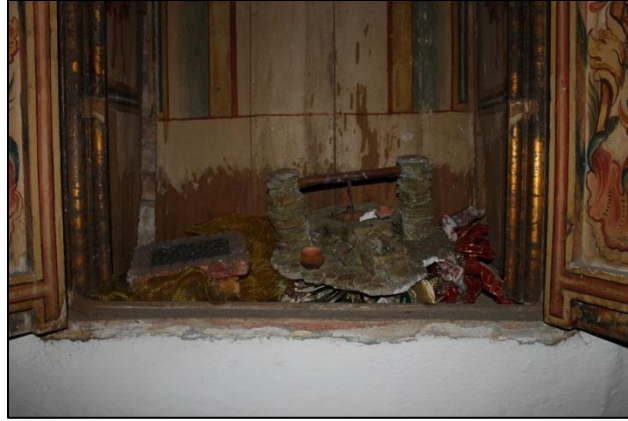
Foto 31. Estado actual de nicho. El interior es usado como depósito y falta la imagen.

Otros bienes de *madera* que se encuentran totalmente abandonados, descontextualizados y en mal estado de conservación, son los nichos que hay en el coro y sotacoro, en madera y que presentan desajustes, faltantes y ataque biológico en el soporte; así mismo presenta faltantes de base de preparación, policromía y dorado. Pero quizá lo más preocupante es su uso como depósito y la falta de una imagen sagrada contenida en los nichos, lo que facilitaría la conservación del bien, pues en la actualidad su uso original se perdió y son objetos decorativos poco valorados.

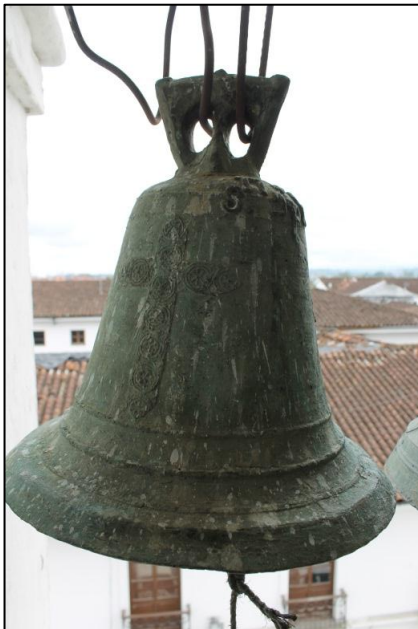
Foto 32. Estado general de las campanas en el Templo de La Encarnación

Los bienes **metálicos**, que se encuentran en este templo están relacionados con el culto. Para el caso de los candelabros, estos se encuentran en buen estado de conservación, pero por otro lado, se encuentran las campanas, que presentan deterioros como corrosión, fracturas, escurrimientos y suciedad acumulada con presencia de deterioro biológico, pero tal vez el principal problema se debe a la pérdida de su función, pues estos bienes se han dejado de tocar desde hace unos años y de acuerdo con la información suministrada por el padre Tomás Garzón, una de las razones para que se hayan dejado de tocar las campanas se debe a una acción de tutela que les interpusieron por el ruido generado por estos bienes al momento de ser tocadas.

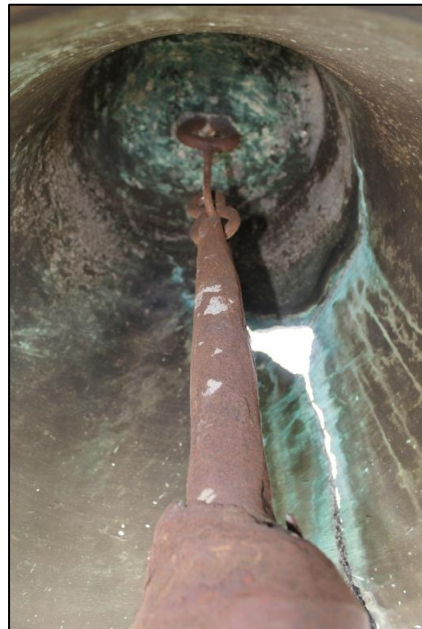
Foto 33. Interior de una de las campanas, se evidencian los diferentes deterioros enunciados

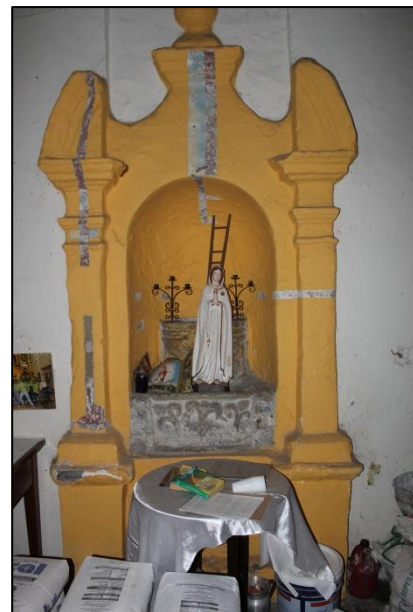
En este templo también se encontraron bienes **pétreos**, entre ellos el lavabo de la sacristía y la pila. Por la naturaleza del soporte, se encuentran estables, el principal problema de ambos bienes es la descontextualización y falta de uso original: la suciedad, varias capas de pintura y ventanas de sondeo (en el primer caso), manchas de pintura (en el segundo caso) y el abandono, tiene estos bienes en el olvido. Es importante que los custodios utilicen la pila y el lavabo para recuperar su función original, lo que permitiría su valoración por parte de las personas y así asegurar la conservación del bien.

Foto 34. Estado actual del lavabo en la sacristía

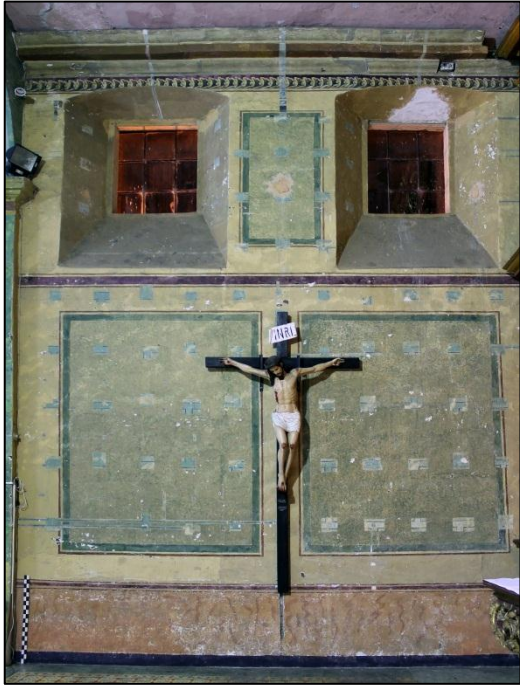
Finalmente, se enuncia la situación general de la **pintura mural**. Al respecto se observó que uno de los principales problemas que presenta el conjunto correspondiente a estos bienes está relacionado con las intervenciones que se ha hecho, encontrándose un sin número de prospecciones que no evidencian como era realmente la pintura y se observan como fragmentos sin contexto. En el área del presbiterio se liberó la pintura de un periodo completo y se hicieron una serie de ventanas sobre los muros, sin lograr integrar los dos momentos pictóricos. Sumado a esta situación se presentan los problemas puntuales causados por el ambiente, la iluminación, las filtraciones y desprendimientos en el presbiterio y en algunos casos, acciones antropogénicas, que al sumarse a la falta de mantenimiento afectan la conservación de estos bienes.

Foto 35. Estado de la pintura mural, muro norte presbiterio

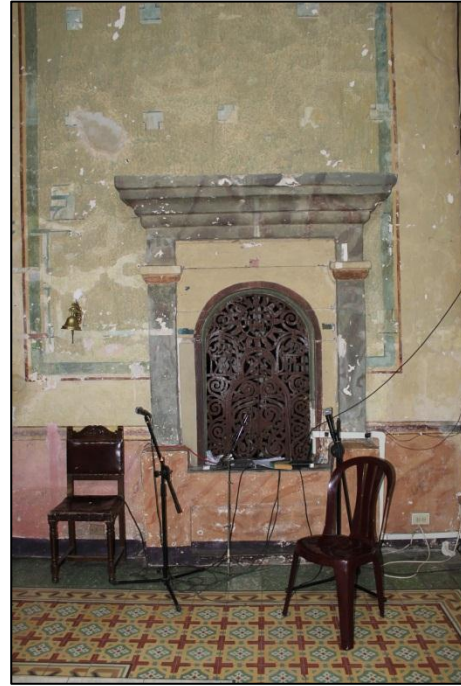
Foto 36. Estado de la pintura mural, muro sur presbiterio

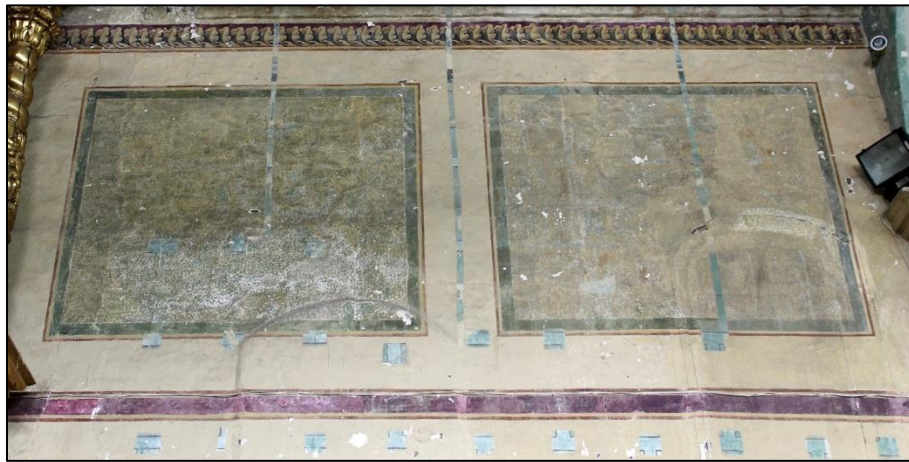
Foto 37. Estado de la pintura mural, muro sur presbiterio

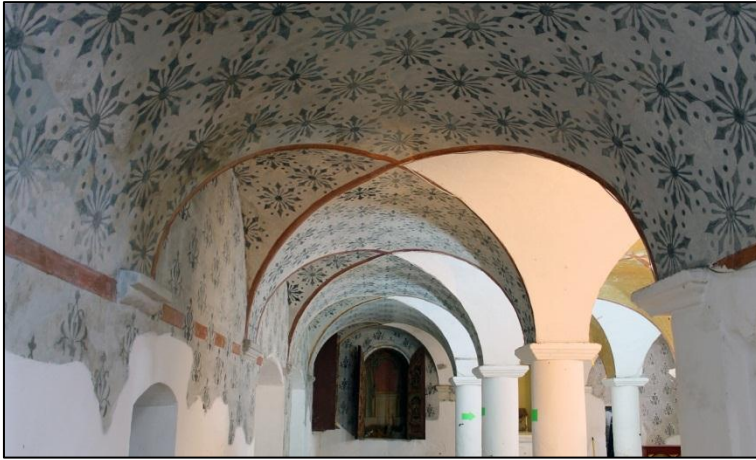
Foto 38. Estado actual de la pintura mural en el sotacoro

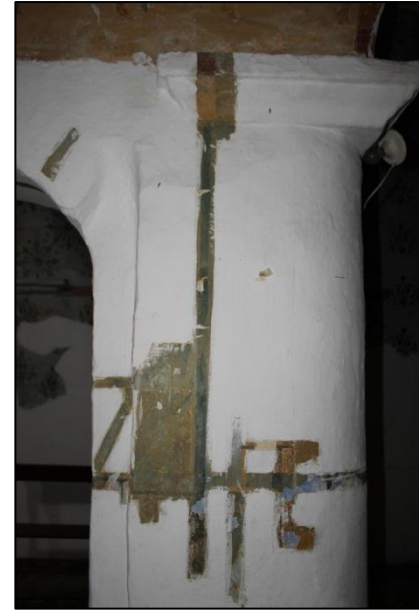
Foto 39. Prospección mural sin contexto en una de las columnas del sotacoro
