**INVENTARIO DE COLECCIONES DE BIENES MUEBLES,
UBICADAS EN INMUEBLES DECLARADOS COMO BIENES DE
INTERÉS CULTURAL DEL ÁMBITO NACIONAL EN POPAYÁN,
CAUCA**

TEMPLO DE SAN JOSÉ DE POPAYÁN

**CONVENIO 517 DE 2014
MINISTERIO DE CULTURA DE COLOMBIA Y
CORPORACIÓN PROYECTO PATRIMONIO**

JULIO 2014

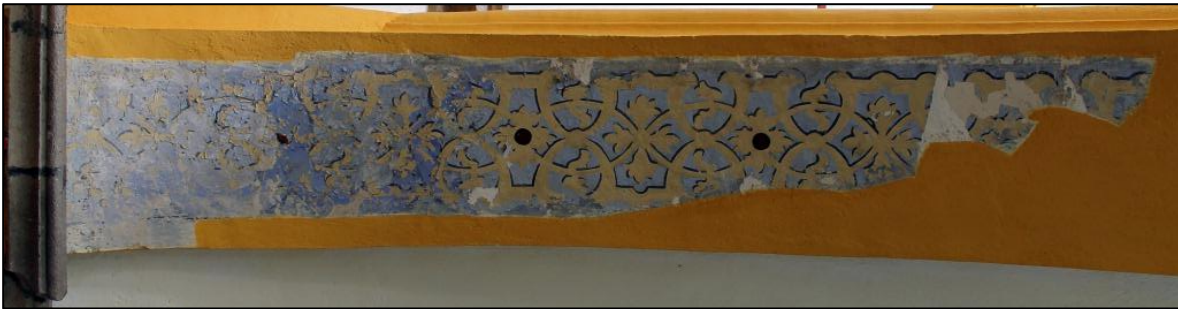
Foto 25. Fragmentos de pintura mural en el arco del nártex

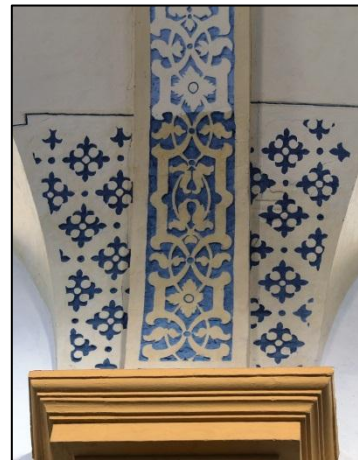
Con relación a los relieves, parte de ellos se perdieron a causa del terremoto ocurrido en el año de 1983, planteando una alternativa de integración dentro del proyecto de restauración llevada a cabo entre 1984 y 1995.

Foto 28. Solución de reintegración de la decoración. En tonos oscuros los relieves que se conservaron y en tonos claros la reintegración mediante pintura mural

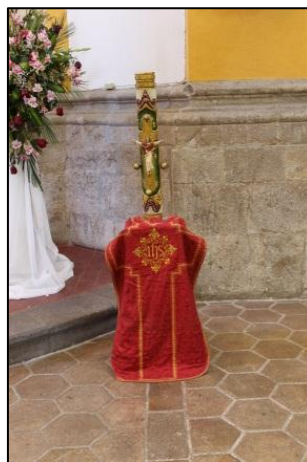
Foto 38. Uso actual de la casulla

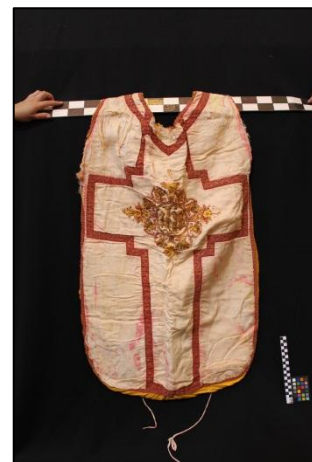
Foto 39. Casulla en muy mal estado de conservación

Otro grupo son los bienes textiles, los cuales se encuentran en mal estado de conservación, tanto por la inestabilidad física de los soportes como por la descontextualización actual. Dichos soportes, dos casullas, han sido lavadas (sobre todo una) y mal almacenadas, lo que genera manchas, roturas, hilos sueltos y pérdida de plano. En la actualidad las casullas no son utilizadas para ningún rito religioso, por lo que su función original se ha perdido y el almacenamiento actual no es el más adecuado para este tipo de bienes; incluso una de éstas, está siendo utilizada para adornar una cruz en su parte baja, por lo que está expuesta a varios factores de deterioro. Se debe prestar especial atención a este tipo de bienes y efectuar una intervención lo antes posible.

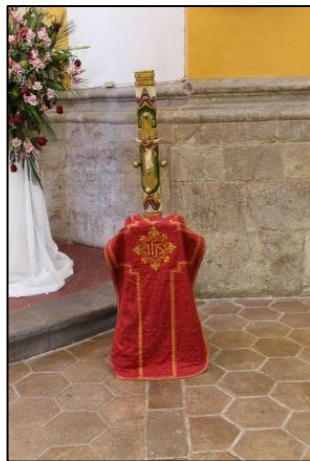
Foto 45. Uso actual de la casulla

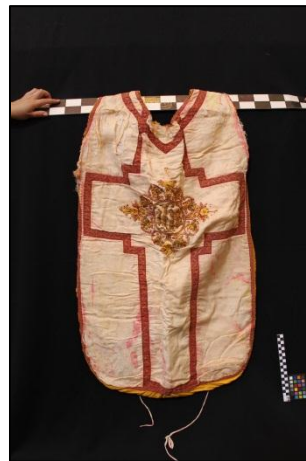
Foto 46. Casulla en muy mal estado de conservación
