**INVENTARIO DE COLECCIONES DE BIENES MUEBLES,  
UBICADAS EN INMUEBLES DECLARADOS COMO BIENES DE  
INTERÉS CULTURAL DEL ÁMBITO NACIONAL EN POPAYÁN,  
CAUCA**

**TEMPLO DE SANTO DOMINGO DE POPAYÁN**

**CONVENIO 517 DE 2014  
MINISTERIO DE CULTURA DE COLOMBIA Y  
CORPORACIÓN PROYECTO PATRIMONIO**

**JULIO 2014**

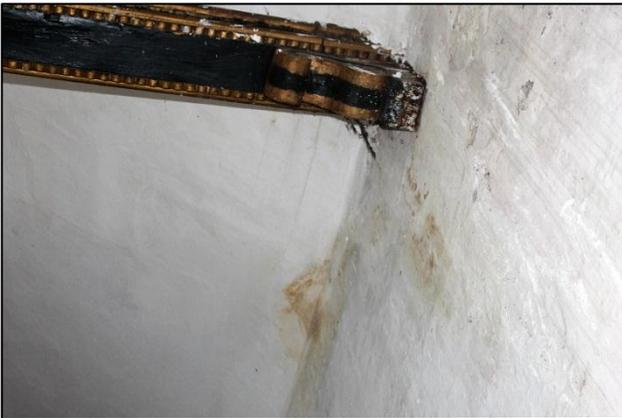
Nave central y laterales: se evidenciaron problemas de filtraciones en los techos y muros, afectando los retablos y el artesanado de la capilla en la nave del evangelio. En general, se realizan jornadas de limpieza a diario, específicamente en los pisos. Al respecto también se debe mencionar que algunos nichos de los retablos laterales, presentan estructuras inadecuadas para soportar las imágenes que allí se conservan.

Foto 20. Filtraciones en el techo afectando los tirantes que forman la artesa de la nave central

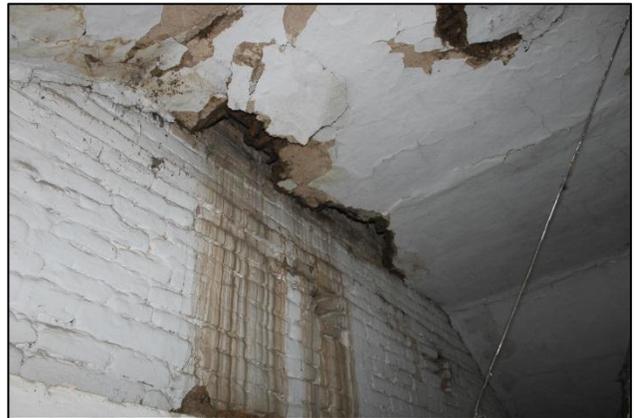
Foto 21. Filtraciones sobre el muro testero. Desprendimientos de revocos

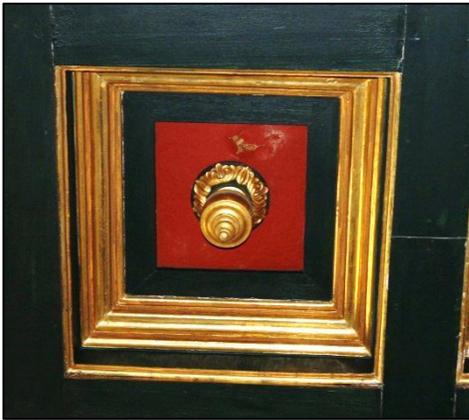
Foto 22. Manchas de humedad y levantamientos de policromía, casetón en artesanado de la capilla del Santo Sepulcro

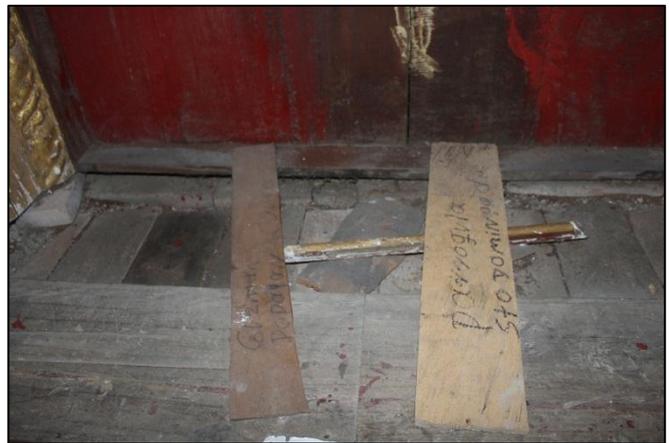
Foto 23. Estado actual del piso, correspondiente al nicho en el retablo de San Vicente de Ferrer

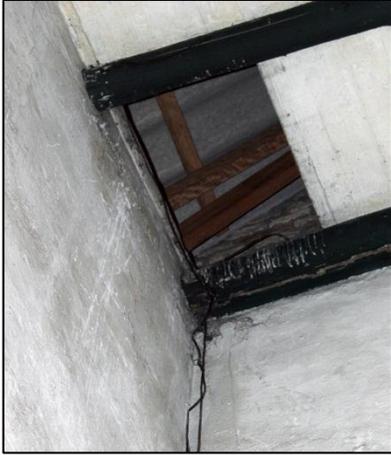
Otro de los problemas que se evidencian en este espacio es la falta de mantenimiento y limpieza, que junto con las filtraciones de humedad sobre el techo, son graves factores de deterioro que inciden de manera directa en la conservación de los bienes que allí se encuentran, incluidas las esculturas de farol que han perdido la máscara, como se aprecia en la fotografía 27.

Foto 27. Filtraciones sobre mezzanine

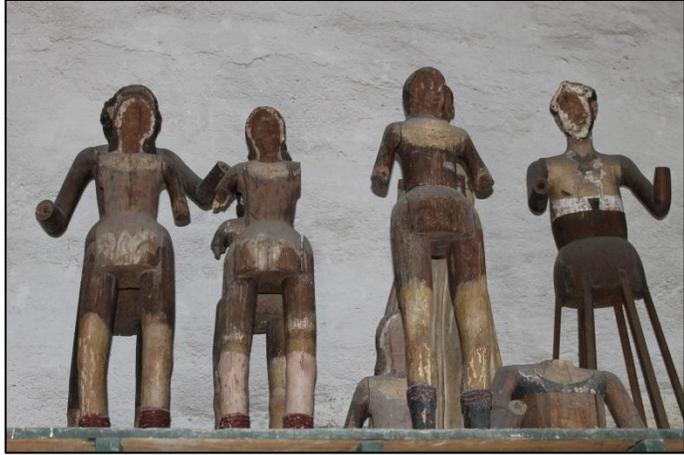
Foto 28. Estado de las esculturas de farol ubicadas en el mezzanine

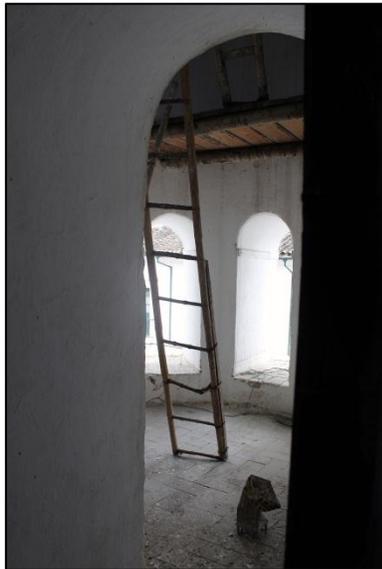
Por último, al llegar al campanario desde el coro, se observa que no se cuenta con un acceso adecuado (escaleras) y el mantenimiento y limpieza de este lugar es mínimo, situación que se agrava por la incidencia de las palomas que llegan a este espacio, afectando el espacio en general, y en particular, las campanas.

Foto 29. Acceso al primer nivel del campanario desde el coro

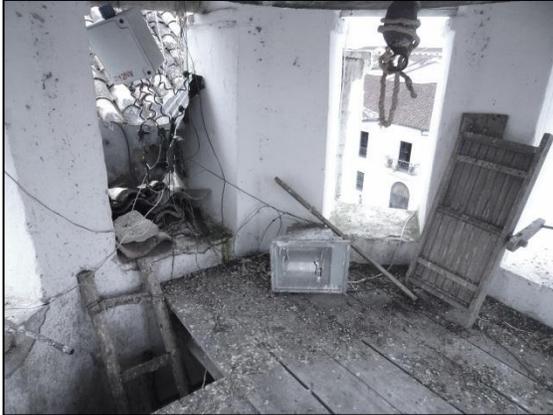
Foto 31. Estado actual del campanario, segundo nivel

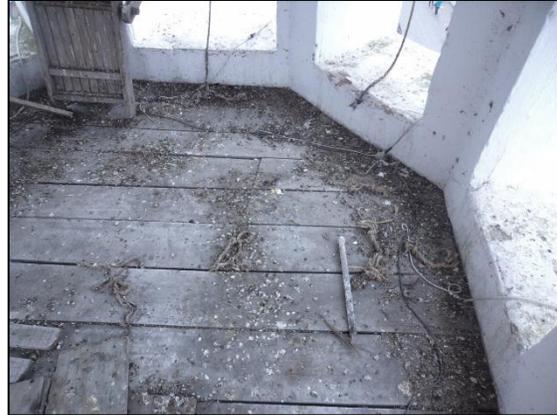
Foto 32. Acumulación de excrementos de paloma

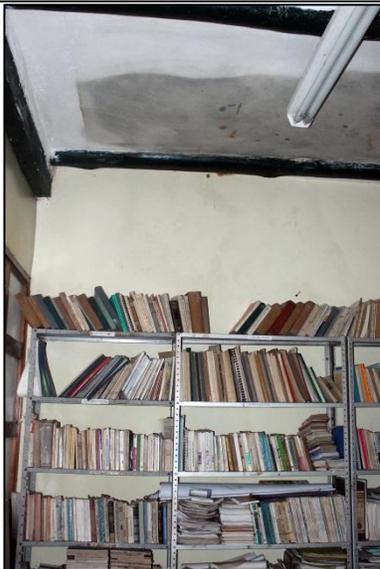
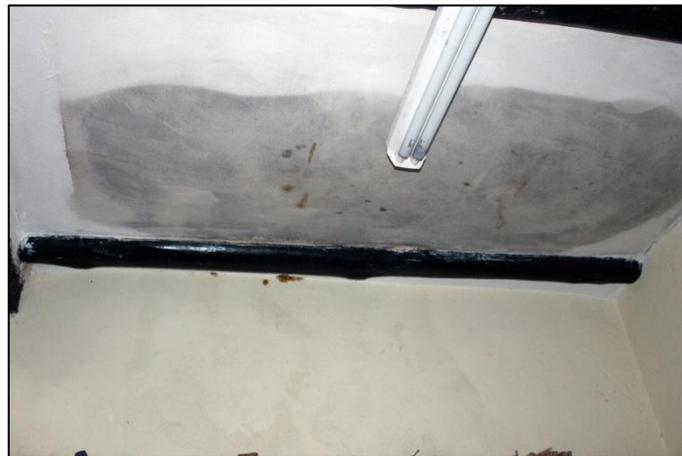
Foto 33. Humedad en cielo raso sobre estantería.

Foto 34. Humedad en cielo raso sobre estantería (acercamiento).

Se presentan problemas de humedad por filtraciones en el techo, con lo cual se incrementa la humedad al interior de este espacio, que al sumarse con la falta de mantenimiento (se encontraron restos de palomas, insectos muertos, acumulación de polvo), generan deterioros en los bienes muebles, como se pudo observar con la presencia de deterioro biológico en el cuadro del Sagrado Corazón de Jesús

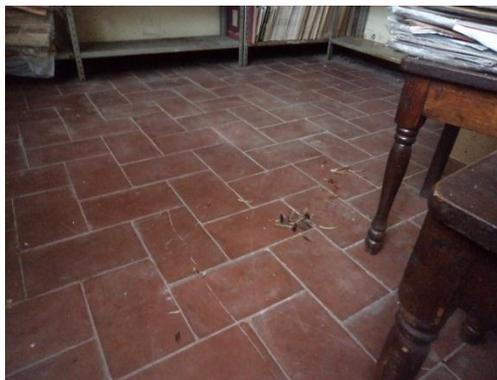
Foto 36. Restos de palomas al interior de la biblioteca (plumas)

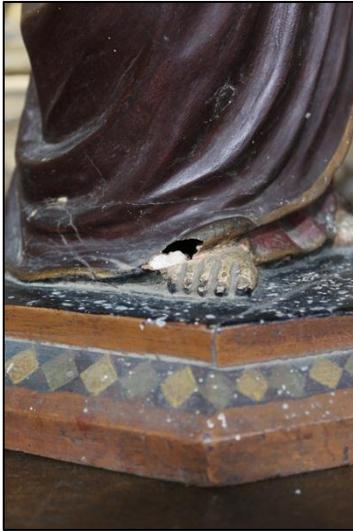
Foto 38. Faltantes en pie y peana de Cristo Resucitado por ataque de insectos

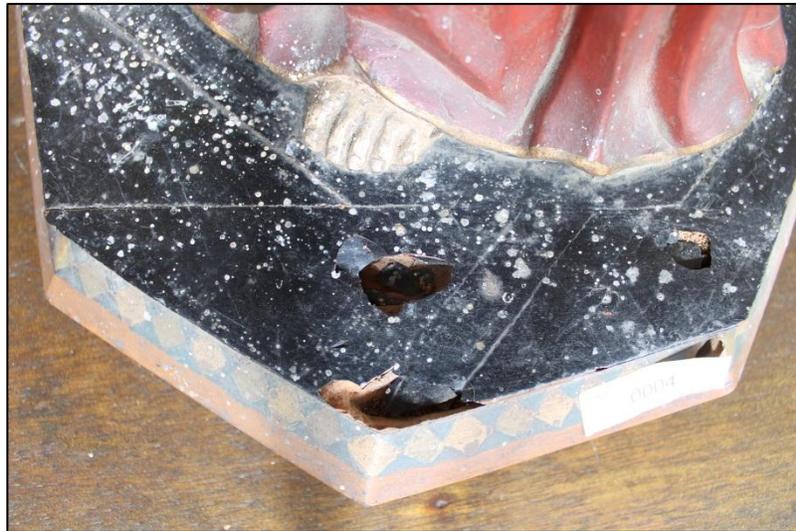
Un conjunto amplio de bienes en **madera** son las esculturas, las cuales en general se encuentran en buen estado de conservación, pues la estabilidad del soporte es bastante buena, a pesar del paso del tiempo y de la presencia puntual de ataque biológico, solo presentándose casos puntuales que se consideran graves. Es bastante probable que el tipo de madera y de los procesos de secado e inmunización sean de muy alta calidad, pero también se han de considerar las intervenciones que se han realizado sobre las imágenes, principalmente las de carácter procesional, algunas de ellas, modificadas a partir de otras imágenes, como el caso de las esculturas correspondientes a José de Arimatea y Nicodemo. El ataque de xilófagos sobre las esculturas se hace evidente en las que se encuentran en el mezzanine hacia el coro y una imagen de Cristo Resucitado, esta última presenta debilitamiento del soporte por ataque de insectos.

Foto 39. Faltantes y debilitamiento del soporte por ataque de insectos. Imagen de Cristo Resucitado

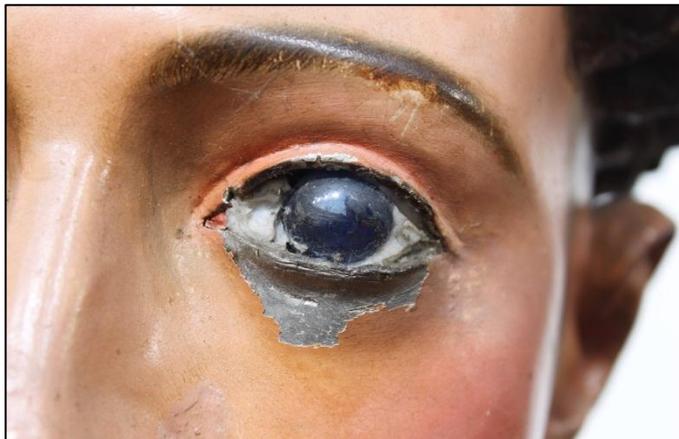
También se evidenció sobre algunas esculturas, pérdida de soporte, faltantes de base de preparación, encarnados y policromía los cuales son bastante puntuales y es probable que se deban a errores de manipulación, afectando en la mayoría de casos, las partes sobresalientes de las imágenes. Ninguno de estos deterioros pone en riesgo la estabilidad del bien, más si su lectura estética. Hay dos casos puntuales a los que se debe prestar atención en los procesos de manipulación y mantenimiento, así como los de conservación y restauración: las esculturas que tienen mascarilla, que aunque presentan grietas en las uniones, estas no representan en la actualidad un deterioro que genere riesgo de pérdida del bien, pero se debe ser cuidadoso en su manipulación; así mismo las esculturas a las cuales se les pueden retirar las manos, que en varias ocasiones se encuentran descontextualizadas (eran de otra escultura) o tienen deterioros porque se han golpeado o caído, notando que al manipular estos bienes también se debe prestar atención.

Foto 40. Pérdida de encarnado e intervenciones anteriores en la imagen de Santo Tomás de Aquino.

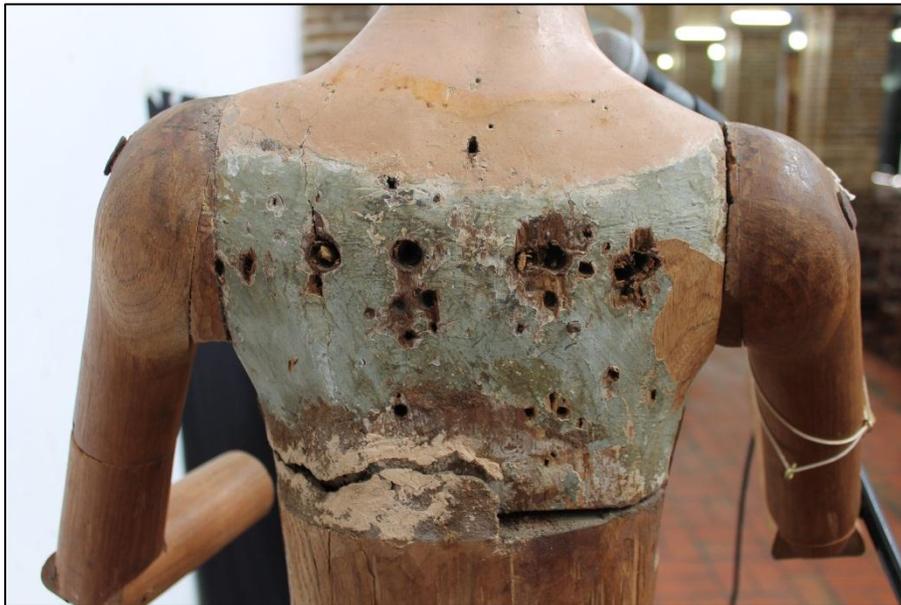
Aunque muchas de las esculturas son de vestir o llevan vestuario (aun siendo de bulto redondo policromadas), estos se han cambiado y es bastante probable que no sean los originales, por lo que estos vestidos no son tenidos en cuenta en el diagnóstico, por la naturaleza contemporánea y cambiante de los mismos. Al respecto se debe aclarar que las imágenes pertenecientes a los pasos procesionales llevan un vestuario diferente al que generalmente presentan en su emplazamiento en el templo. El cambio constante en los vestidos ha generado intervenciones en el soporte mediante puntillas, tornillos, armellas, ganchos y chinchas, que son utilizados para sostener los vestidos y otras vestiduras como mangas, cuellos y túnicas. Se debe evaluar puntualmente la pertinencia de emplear estos elementos, ya que debido a su naturaleza metálica, oxidan el soporte, pero además generan puertas de entrada a xilófagos y otros insectos.

Foto 41. Espalda de San Vicente de Ferrer. Se observan las intervenciones que ha sufrido en la policromía y los diferentes agujeros generados para sostener el vestuario que lleva

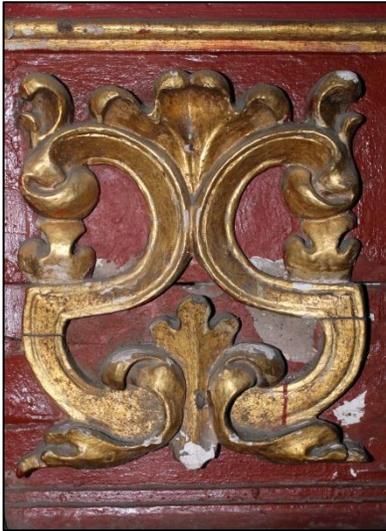
Foto 42. Faltantes apliques y dorados retablo San Vicente de Ferrer

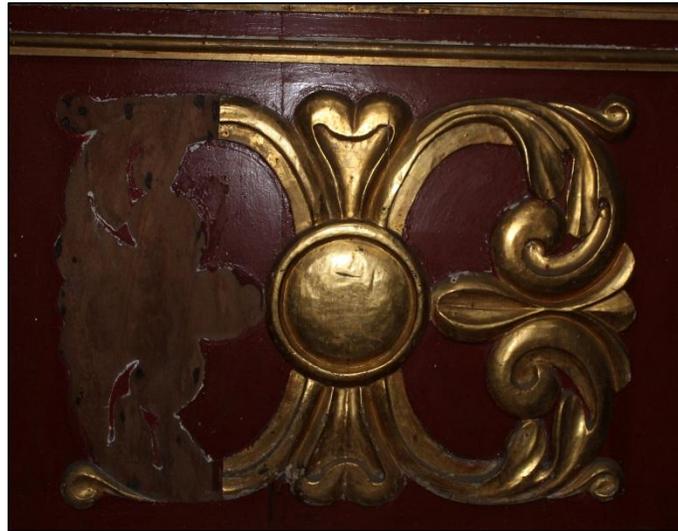
Foto 43. Faltante de aplique en retablo de San Vicente de Ferrer

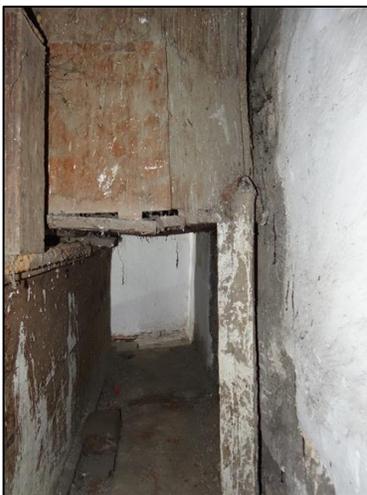
Foto 44. Retablo Santo Tomás de Aquino, reverso. Humedad en muro, suciedad (telarañas)<sup>8</sup>

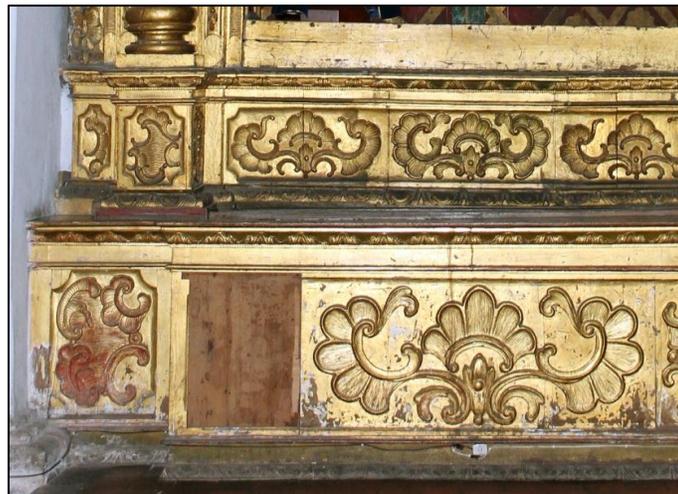
Foto 45. Faltantes de apliques y manchas en retablo Santo Cristo

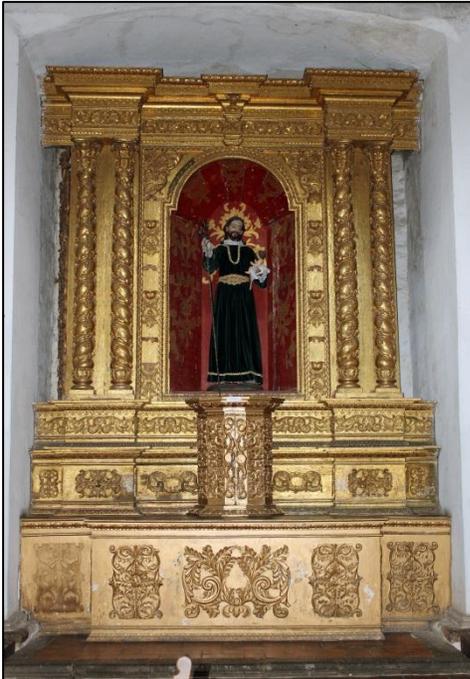
Foto 46. Intervención en el sotabanco y sagrario (pintura dorada en esmalte). Retablo San José

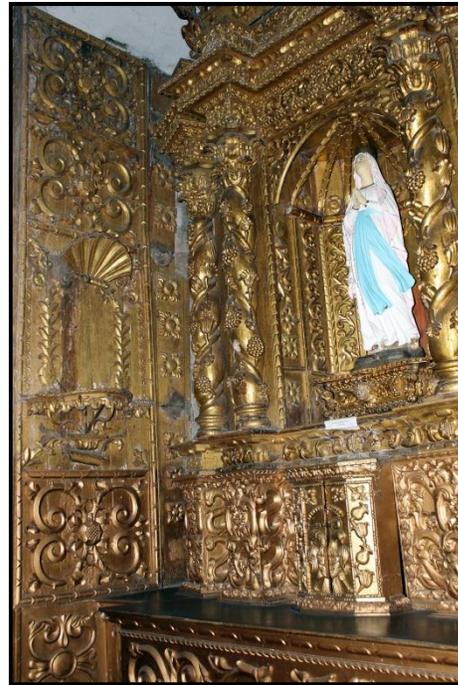
Foto 47. Intervención en el sotabanco, banco y guardapolvos laterales (pintura dorada en esmalte). Retablo Nuestra Señora de Lourdes

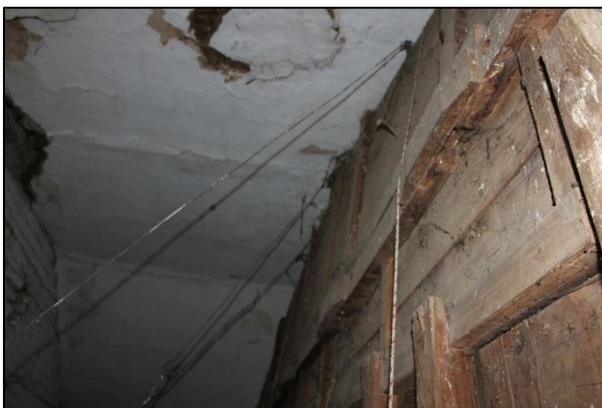
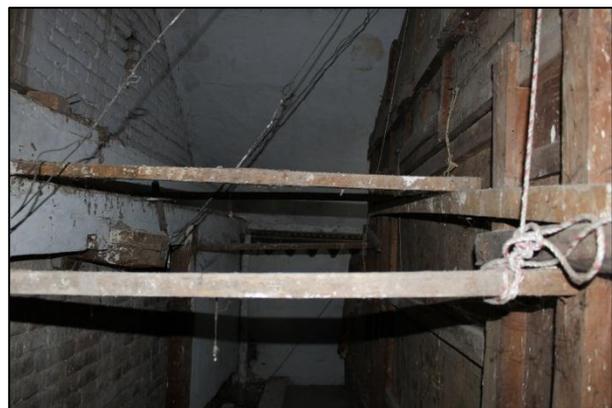
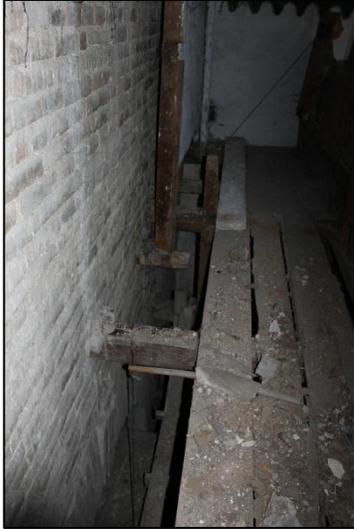
Por su parte, el retablo mayor se encuentra en mal estado de conservación, pues además de tener un avanzado ataque biológico, tiene gran cantidad de partes que se encuentran desajustadas y si a esto se le suma el gran peso del remate con seis esculturas, representa un gran riesgo de colapso del bien. Es prioritaria la intervención de este bien, evaluando el estado de conservación, así como también prestar dar solución al sistema de anclaje al inmueble, el cual se encuentra inestable.

Foto 48. Parte interna del retablo mayor, hacia muro testero

Foto 49. Ensamblajes y sistema de unión del retablo mayor con el muro testero

Foto 50. Parte interna del retablo mayor, hacia muto testero

- Se considera prioritaria la intervención del retablo mayor, que presenta problemas estructurales y presencia de insectos xilófagos (deterioro biológico), poniendo en riesgo la estabilidad de este bien, pero principalmente la seguridad de quienes visitan el templo y celebran misa.

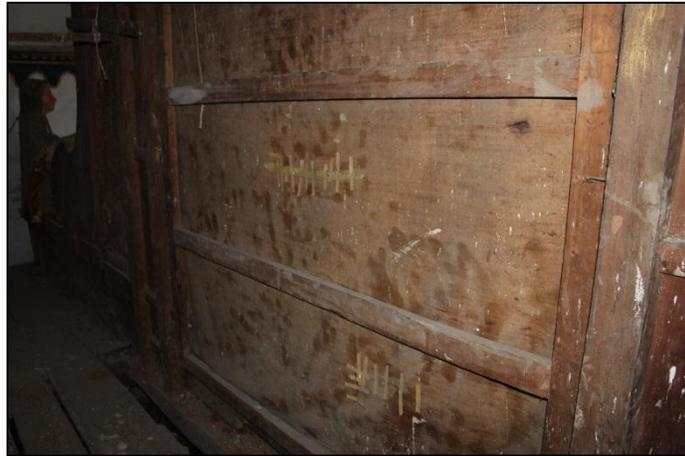
Foto 51. Reverso de la imagen de San Sebastián en el remate del retablo mayor. Presenta intervenciones en las zonas de fisuras

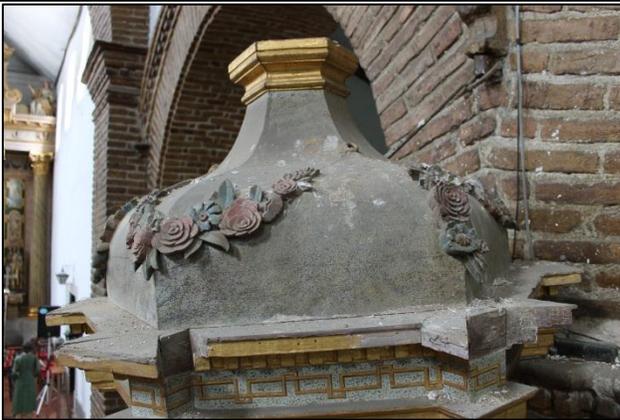
Otro bien mueble de *madera* es el púlpito, que presenta deterioro biológico, desajuste de piezas y faltantes de elementos en el tornavoz.

Foto 52. Tornavoz, suciedad acumulada y faltante del remate

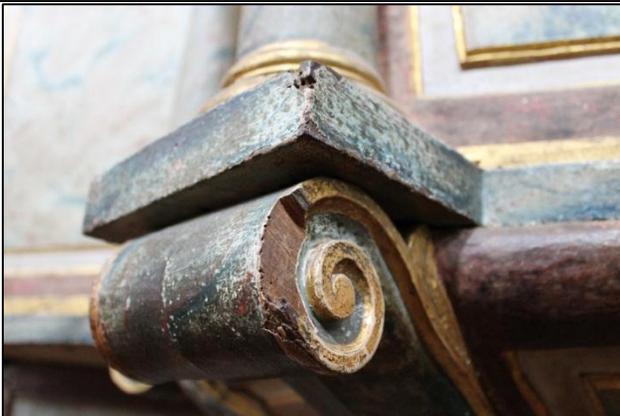
Foto 54. Presencia de insectos que han producido faltantes. Abrasión de la policromía

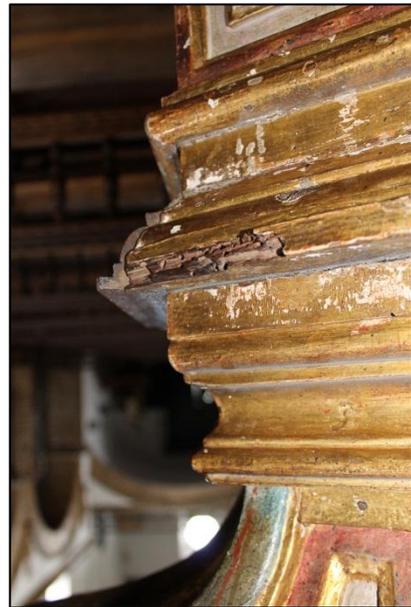
Foto 53. Presencia de insectos que han producido faltantes

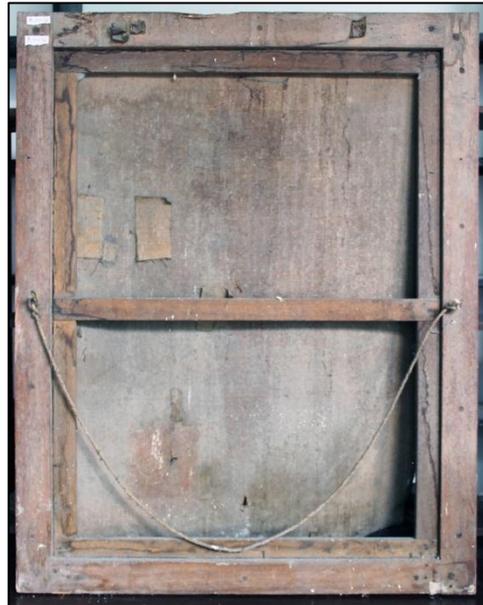
El grupo de ***caballete*** se encuentra conformado por dos pinturas; una corresponde al cuadro del Sagrado Corazón de Jesús, que se encuentra en mal estado, debido a los deterioros del soporte textil, el bastidor y a las intervenciones anteriores (ver fotos 11 y 54). Este bien debe ser objeto de intervención prioritaria, pues además se encuentra descontextualizado de su función original y en la actualidad está mal almacenado. Por su parte, el marco tiene estabilidad estructural, pero tiene mucha suciedad y ataque biológico. La otra obra de ***caballete*** es la imagen de Nuestra Señora se Chiquinquirá que presenta regular estado de conservación, debido a la deformación del plano, el oscurecimiento de la capa de protección y la pérdida de elementos (corona niño, luna, cetro), sin representar un deterioro grave a nivel estructural (ver foto 10).

Foto 55. Reverso del cuadro del Sagrado Corazón de Jesús, se observan manchas, parches y desprendimiento del bastidor

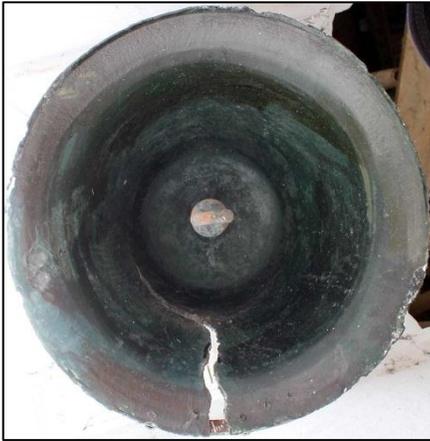
Foto 57. Fractura en campana y oxidación

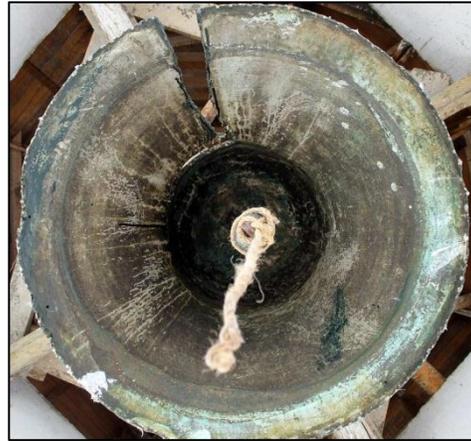
Foto 58. Fractura en campana y oxidación

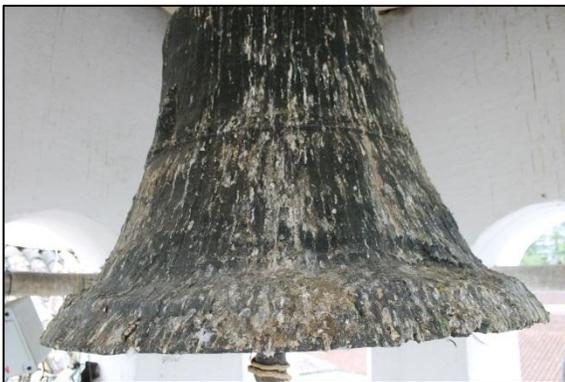
Foto 59. Acumulación de excrementos de paloma

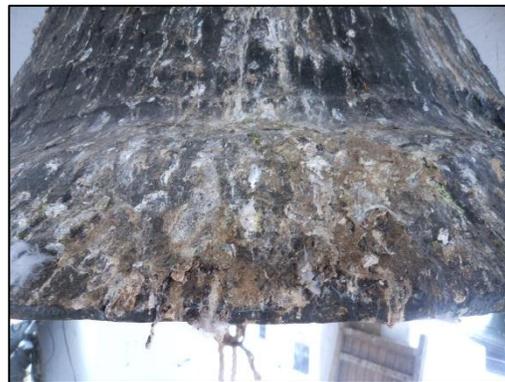
Foto 60. Acumulación de excrementos de paloma

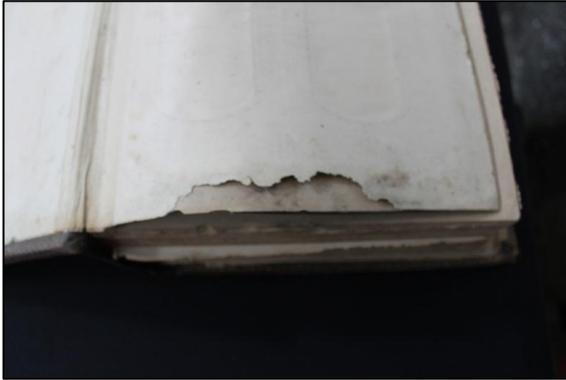
Finalmente se encuentra el grupo de **papel** (bienes documentales), dentro del que registró la Sagrada Biblia. Este bien presenta deterioro biológico sobre el cuerpo del libro, en las tapas y lomo se presenta deformación y abrasiones en la superficie, además se encontró un código adhesivo sobre la tapa anterior.

Foto 61. Deterioro biológico en la Sagrada Biblia

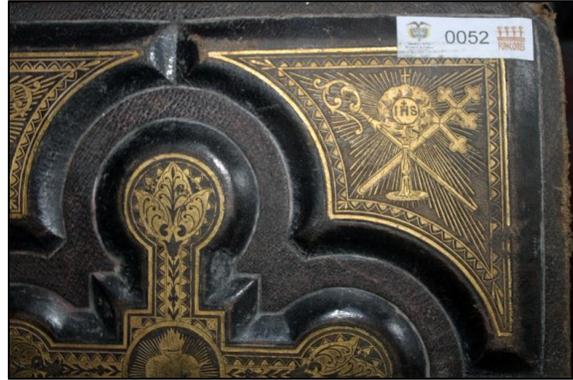
Foto 62. Adhesivo sobre tapa anterior
