RESTAURACIÓN DE LAS PINTURAS MURALES DE LOS CIELORRASOS Y CÚPULA DE LA BASÍLICA NUESTRA SEÑORA DE LA MERCED

Gowland, M. T.

En este trabajo se abordará el proceso de restauración de las pinturas murales correspondientes a los cielorrasos del presbiterio, brazos del transepto, tambor, cúpula y linterna y nave central de la iglesia, durante los años 2007 y 2009.

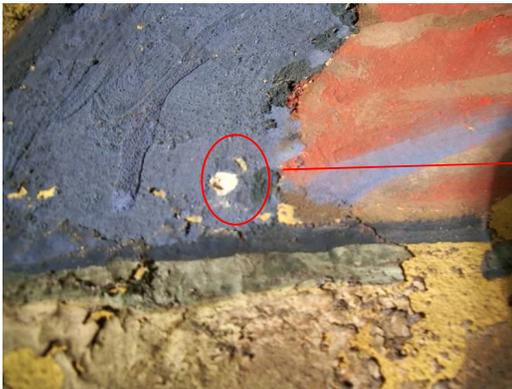
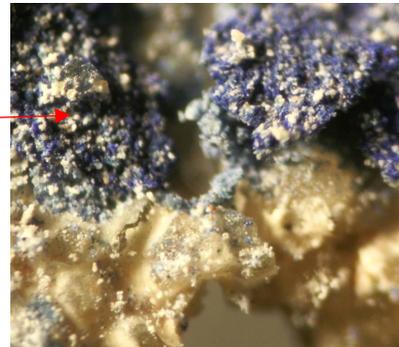
Se encontró pintura azul realizada al temple a la cola, pulverizándose al más mínimo contacto, debido a la degradación del ligante –cola de conejo-.

Las vistas microscópicas muestran que esta capa de pintura ha sido aplicada sobre una base color ocre, también a la cola, asentada sobre una capa de preparación de yeso-sulfato de calcio- y el soporte es un mortero a la cal. (ver fotografía N°4 y 5)

Fotografía N° 4 y 5: Azul Gorro Frigio del Escudo Nacional

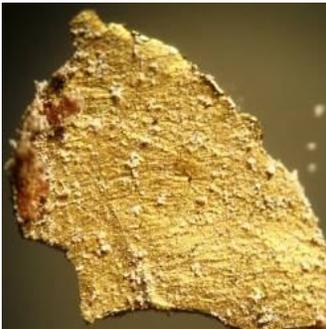
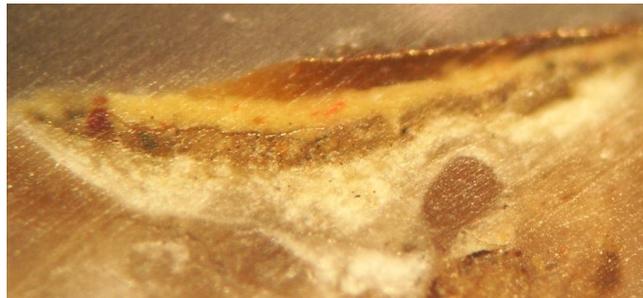
- En el caso de esta muestra se encontró la presencia de lámina de oro aplicada con la técnica al mixtión, mezcla de resinas y aceites naturales.
- Sobre el muro revestido a la cal, se encuentra una capa de preparación a la tiza-cola, y otra de pigmento color ocre o rojiza (bol), como muestran en las microfotografías.
- En las zonas donde se encuentra una veladura superficial, realizada con resina natural (goma laca) y pigmento color tierra sombra. (Ver fotografías Nº 6 y 7. Dibujo 3)

Fotografías Nº 6 y 7: Microfotografía de muestras de oro de la guarda ornamental.

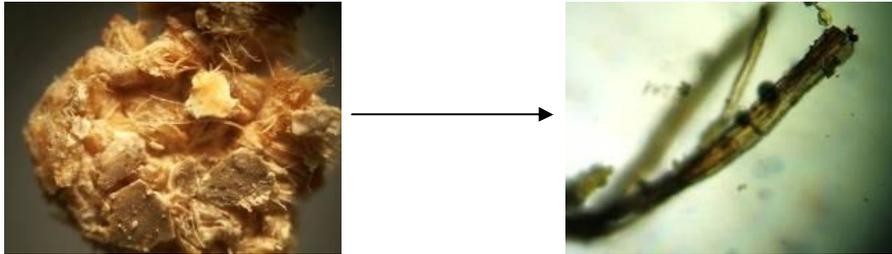
- Se realizó la identificación microscópica del textil que se usó como soporte del marouflage.
- Se pudo determinar que se trata de lino, tal y como se aprecia en la estructura mostrada en la microfotografía correspondiente. (ver fotografía N°8 y 9. Dibujo N°4)

Fotografía N° 8 y 9: Muestra de fibra textil. Identificación de la naturaleza del soporte

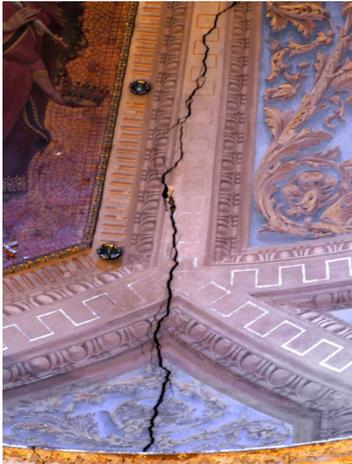
a. Grietas y fisuras: Las vibraciones provenientes del exterior principalmente por la circulación de transporte, han producido tensiones en la estructura edilicia afectando las condiciones físico – mecánicas originando grietas y desplazamientos del plano. En algunos casos atraviesan las capas el revoque hasta la mampostería de ladrillo. (Ver fotografías N°10 y 11)

Fotografía N°11: Cúpula: Zona noreste. Grieta profunda que atraviesa la Cúpula en sentido vertical

Nota: Las grietas más profundas se encontraban en la cúpula en las zonas noreste y noroeste, con un recorrido en sentido longitudinal desde la parte alta y descendía hasta el cimborrio. En el resto de los cielorrasos se encontraron grietas de menor importancia.

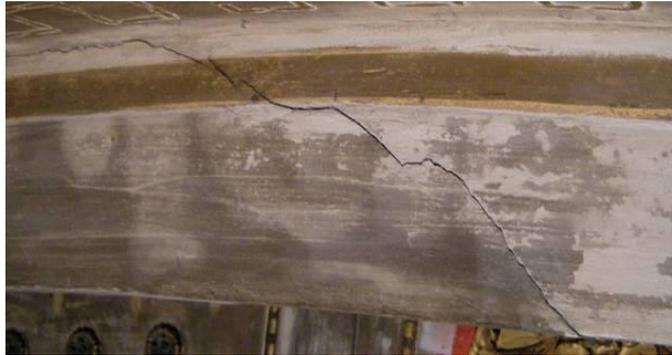
Fotografía N°10: Nave Central. Desplazamiento del plano en esta grieta longitudinal.

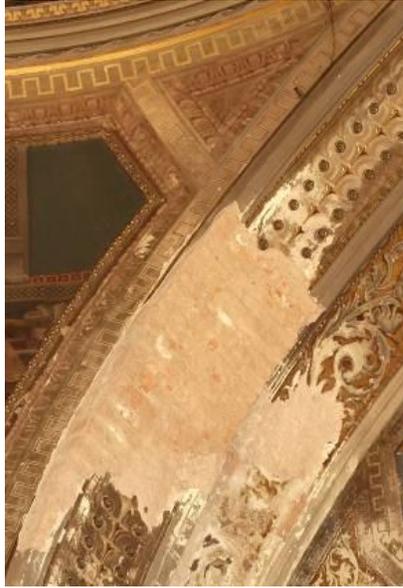
- Pérdidas de capas de preparación: enlucidos finos en zonas de molduras y relieves
- Pérdidas de capa pictórica y recubrimientos dorados (Ver fotografía N° 12)

Fotografía N° 12 Presbiterio. Arco Toral Pérdida de revoque grueso y fino. Se puede apreciar el muro de ladrillos

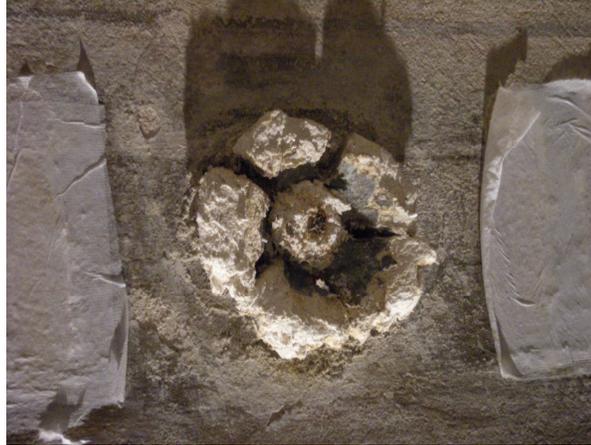
d. Presencia de sales: Las filtraciones de agua fueron el principal agente de deterioro, causando daños a nivel estructural arrastrando las sales hacia el exterior. (Ver fotografía N°13)

Fotografía N°13: Detalle de ornato degradado por las sales. Daño estructural

En las zonas donde la presencia de sales era generalizada, se procedió a una remoción de forma mecánica para liberar la superficie. Después se realizó la remoción mediante compresas de pulpa de papel en agua destilada. (Ver fotografía 38 y 39)

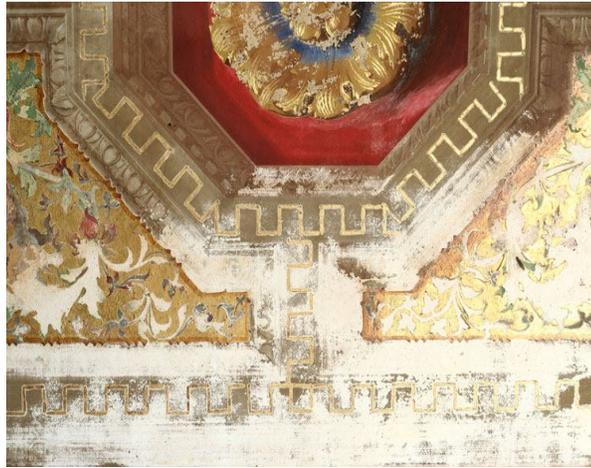
a. Pérdida de capa pictórica: Abrasión y pulvurulencia. Pérdida de cohesión del ligante de cola proteica, en las pinturas decorativas murales. (Ver fotografía N°14)

Fotografía N° 14: Sector norte del crucero. Pulvurulencia del soporte y consecuente pérdida de las capas pictóricas

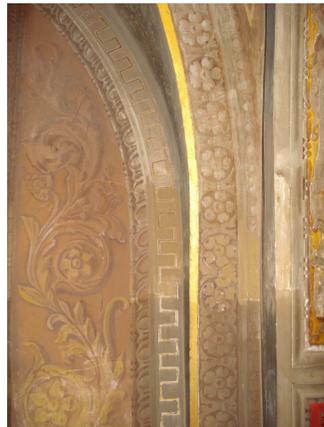
- b. Levantamientos de dorado:** A pesar de los problemas graves de filtraciones que han sufrido las diferentes superficies, el dorado, en comparación con las capas pictóricas, se ha mantenido mejor adherido a las distintas superficies.
- c. Manchas y oscurecimiento:** La suciedad, oxidación, que sufrieron los murales fueron una constante en toda la extensión de la iglesia
- d. Repintes:** Se evidenciaron intervenciones anteriores a través de repintes, en muchos de los casos no profesionales, que alteraban tanto el dibujo como la tonalidad original de las pinturas. (Ver fotografías N° 15 y 16)

Fotografía N°15: Primer tímpano Nave central.
Zona oscurecida corresponde a repinte de intervención anterior

Dadas las características irreversibles de los repintes aplicados sobre faltantes de pintura original, y para evitar generar mayores deterioros de los revoques subyacentes, se decidió la extracción parcial de los más rebeldes (fondos de guardas de grecas doradas) y asimilarlos luego, a la pintura adyacente original (consolidada) mediante veladuras de color sobre estas zonas.

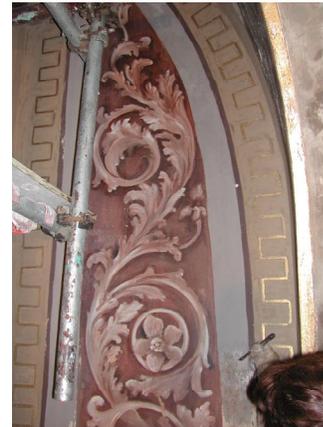
Fotografía N°16: Tímpano Presbiterio
Presenta repinte en toda su extensión
Intervención realizada en 1981

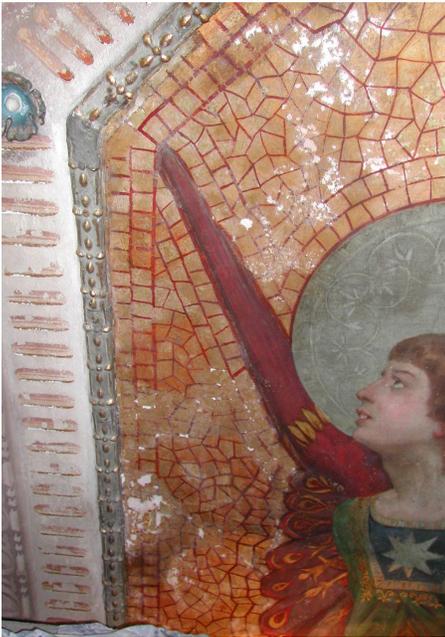
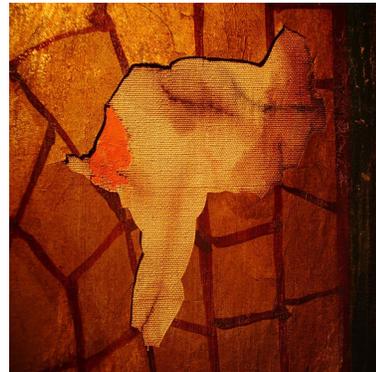
- a. **Pérdida de soporte:** En algunos casos puntuales se encontraron pérdidas de soporte textil. (Ver fotografías N° 17 y 18)

Fotografías N° 17 y 18: Detalle de pérdida de soporte textil. Marouflage Ángel ubicado en la cúpula.

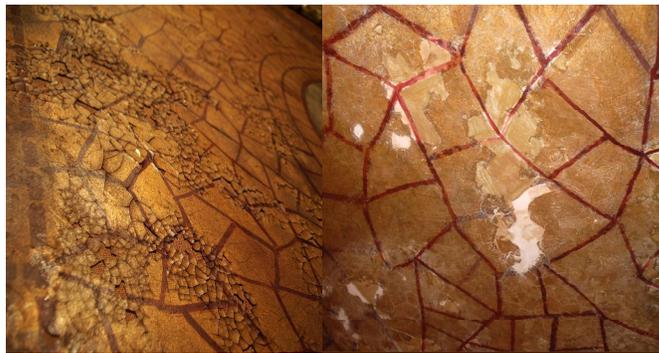
- a. **Oxidación:** Por efectos del tiempo la pintura al óleo presentaba un ligero cambio de color, debido a la oxidación de la capa de protección.
- b. **Pérdida de capa pictórica:** abrasión y pulvurulencia.
- c. **Craqueladuras:** se observaron craqueladuras reticulares en algunas superficies. (Ver fotografía N°19)

Fotografía N° 19: Detalle de levantamiento de capa pictórica. Marouflage de ángeles ubicados en la cúpula.

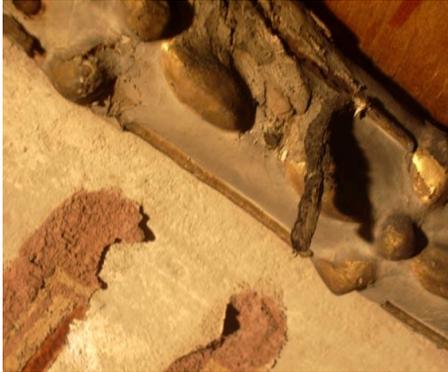
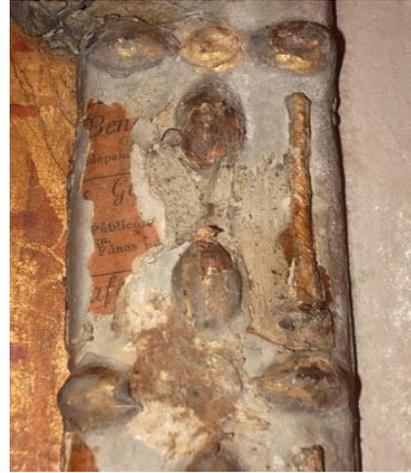
- d. **Marcos en cartapesta:** En general se encontraron en buen estado de conservación. Salvo algunos que presentaban severos signos de resequead ubicada en la cúpula. (Ver fotografías N° 20 y 21)

Fotografías Nº 20 y 21: Marcos de papel afectados por el paso del tiempo y oxidación del material. Suciedad ambiental y pérdida del material decorativo (soga). Pérdida de la capa de imprimación a la tiza – cola, y capa pictórica. Uno de los faltantes deja ver las características del soporte: papel de diario encolado.
