**PROPUESTA TÉCNICA PARA LA REALIZACIÓN DE PRUEBAS DE
LIMPIEZA Y REINTEGRACIÓN EN LA FACHADA NORTE DE LA
IGLESIA DE SAN FRANCISCO**

CORPORACIÓN PROYECTO PATRIMONIO

Informe 6 febrero de 2015

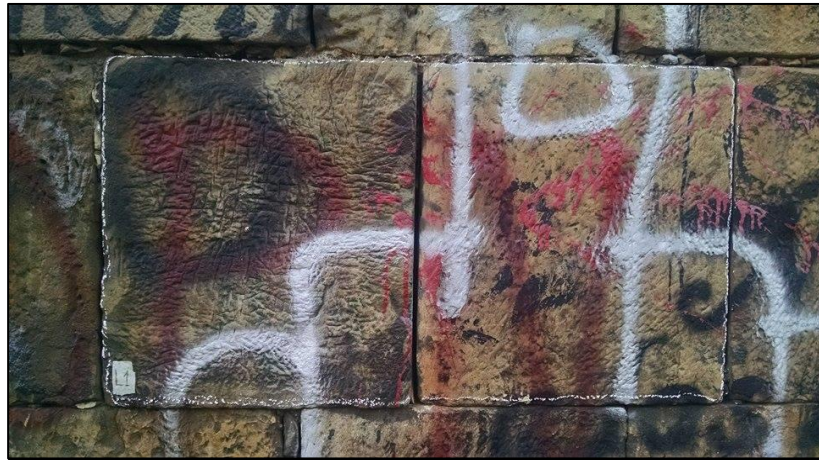
Figura 1: Área L1, Fotografía que registra el estado de conservación antes de las pruebas de limpieza.

L1: Zona de 75cm de ancho x 40cm de alto ubicada en la cara oriental de la fachada, comprende dos sillares de piedra arenisca abuzardada, sobre la cual se realizaron pruebas de limpieza con Test de solventes de Wolbers y productos quitagrafitis (L1) para la eliminación de grafitis plateado, negro, rojo y verde. La superficie pétreo se encuentra estable, no presenta

desprendimientos ni pulverulencia, en los extremos se observa redondeamiento y en la superficie abrasión que se manifiesta por medio de la pérdida incipiente del abuzardado o alisamiento, principalmente en los picos de la textura de este acabado.

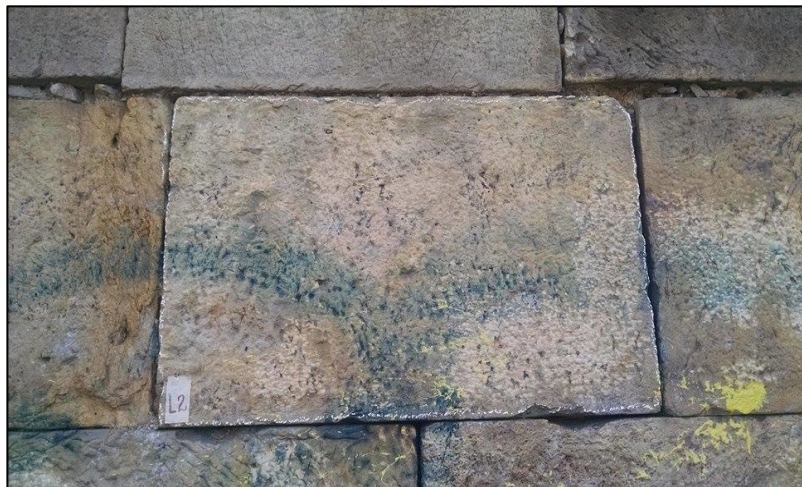
Figura 2: Área L2, Fotografía que registra el estado de conservación antes de las pruebas de limpieza.

L2: Zona de 57cm de ancho x 37cm de alto ubicada en la cara sur de la fachada, comprende un sillar en piedra arenisca abuzardada sobre la cual se realizaron pruebas de limpieza con Test de solventes de Wolbers y productos quitagrafitis (L2) para la eliminación de grafiti azul y salpicadura de pintura color amarillo. La superficie pétreo se encuentra estable, no presenta pulverulencia, en los extremos se observa redondeamiento y algunos

faltantes pequeños en las esquinas. En la superficie se evidencia abrasión que se manifiesta por medio de la pérdida incipiente del abuzardado o alisamiento, principalmente en los picos de la textura de este acabado.

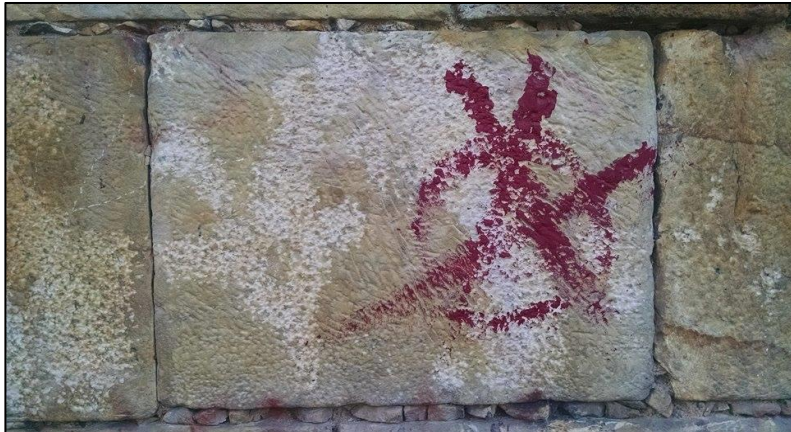
Figura 3: Área L3, Fotografía que registra el estado de conservación antes de las pruebas de limpieza.

L3: Zona de 52cm de ancho x 40cm de alto ubicada en la cara sur de la fachada, comprende un sillar en piedra arenisca abuzardada sobre la cual se realizaron pruebas de limpieza con Test de solventes de Wolbers y productos quitagrafitis (L3) para la eliminación de grafiti color rojo conformado por una capa gruesa y empastada de pintura. La superficie pétreo no presenta pulverulencia, en los

extremos se observa redondeamiento así como faltantes de soporte en varias zonas de la superficie por posibles limpiezas inadecuadas de grafitis anteriores con martillado con buzarda o cincel. En la superficie que no presenta faltantes de soporte de gran tamaño se evidencia abrasión que se manifiesta por medio de la pérdida incipiente del abuzardado o alisamiento, principalmente en los picos de la textura de este acabado.

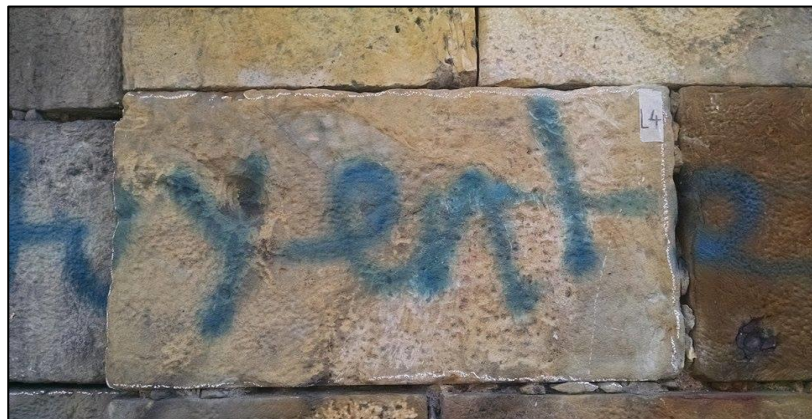
Figura 4: Área L4, Fotografía que registra el estado de conservación antes de las pruebas de limpieza.

L4: Zona de 70cm de ancho x 37cm de alto ubicada en la cara sur de la fachada, comprende un sillar en piedra arenisca abuzardada sobre la cual se realizaron pruebas de limpieza con Test de solventes de Wolbers y productos quitagrafitis (L4) para la eliminación de grafiti color azul. La superficie pétreo no presenta pulverulencia, en los extremos se

observa redondeamiento así como faltantes de soporte en varias zonas de la superficie por posibles limpiezas inadecuadas de grafitis anteriores con martillado con buzarda o cincel. En la superficie que no presenta faltantes de soporte de gran tamaño se evidencia abrasión que se manifiesta por medio de la pérdida incipiente del abuzardado o alisamiento, principalmente en los picos de la textura de este acabado. También se observan incisiones producto de corte o rayado del material con un material filoso de mayor dureza que la roca, como pueden ser vidrios o utensilios con hojas afiladas de metal. En la parte superior izquierda, se encuentra un faltante de forma redondeada y cóncava que pudo ser ocasionado por un impacto o golpe, que parece ser de tiempo atrás puesto que en su interior se ha acumulado gran cantidad de suciedad y telarañas.

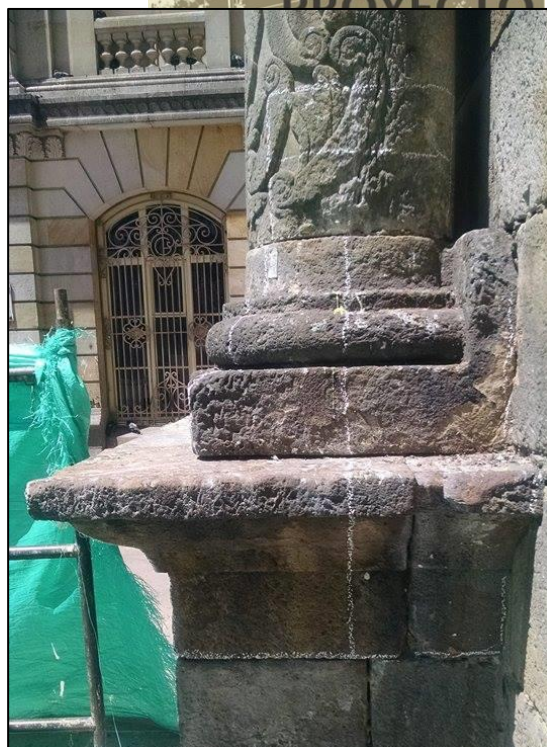
Figura 5: Área L5, Fotografía que registra el estado de conservación antes de las pruebas de limpieza.

L5: Zona de 77cm de ancho x 107cm de alto ubicada en la cara sur de la fachada, comprende la parte inferior del fuste de la columna oriental ubicada en la entrada principal del templo, su base, la moldura que la soporta y la parte inicial del sócalo, todo en piedra arenisca tallada y/o abuzardada sobre la cual se realizaron pruebas de limpieza con medios mecánicos, agua-alcohol 1:1 y máquina de vapor (L5). La superficie pétreo presenta pulverulencia en los bordes y extremos de cada una de las partes, así como redondeamiento y faltantes de soporte en los vértices. En general se evidencia abrasión que se manifiesta por medio de la pérdida incipiente del abuzardado o alisamiento, principalmente en los picos de la textura de este acabado con mauor acentuación en los elementos redondeados. En la parte inferior del fuste y en la moldura que recibe la base de la columna, se presentan deterioros por pérdida de cohesión, exfoliación y desprendimientos. También se observan incisiones producto de corte o rayado del material con un material filoso de mayor dureza que la roca, como pueden ser vidrios o utensilios con hojas afiladas de metal. De manera general se encuentra una capa de suciedad inconsistente constituída por material particulado y basura acumulada o insertada en las juntas, y suciedad consistente conformada por deyecciones de paloma, parafina por residuos de velas encendidas y fijadas en la superficie pétreo y escorrentías de color negro que se acentúan en el sócalo.

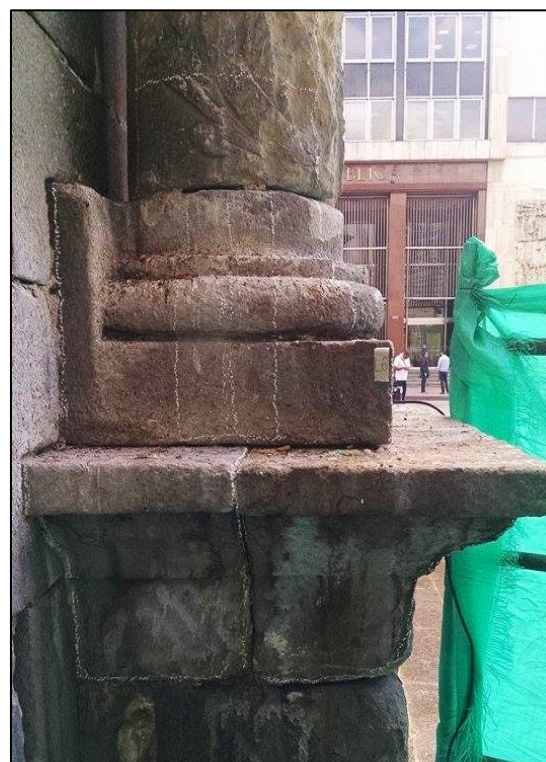
Figura 6: Área L6, Fotografía que registra el estado de conservación antes de las pruebas de limpieza.

L6: Zona de 77cm de ancho x 110cm de alto ubicada en la cara sur de la fachada, comprende la parte inferior del fuste de la columna occidental ubicada en la entrada principal del templo, su base, la moldura que la soporta y la parte inicial del sócalo, todo en piedra arenisca tallada y/o abuzardada sobre la cual se realizaron pruebas de limpieza con medios mecánicos, agua-alcohol 1:1 y máquina de vapor (L6). La superficie pétreo presenta pulverulencia en general, se pueden ver a simplevista los granos de roca decohesos, así como redondeamiento y faltantes de soporte en los vértices y bordes. En general se evidencia abrasión que se manifiesta por medio de la

pérdida incipiente del abuzardado o alisamiento, principalmente en los picos de la textura de este acabado con mayor acentuación en los elementos redondeados y vértices. En todo el área también se presentan deterioros por pérdida de cohesión, exfoliación y desprendimientos. De manera general se encuentra una capa de suciedad inconsistente constituida por material particulado y basura acumulada o insertada en las juntas, y suciedad consistente conformada por deyecciones de paloma, parafina por residuos de velas encendidas y fijadas en la superficie pétreo, escorrentías de color negro que se acentúan en el socalo y concreciones de sales junto con residuos de un antiguo grafiti blanco.

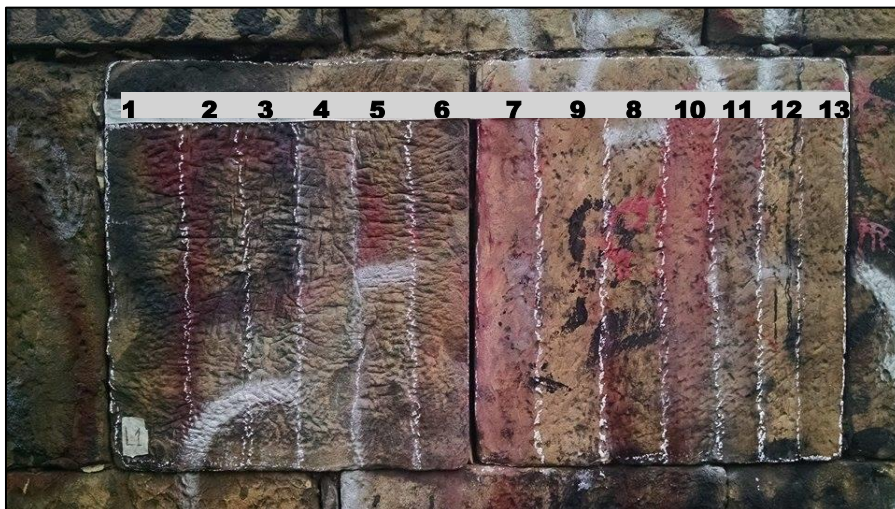
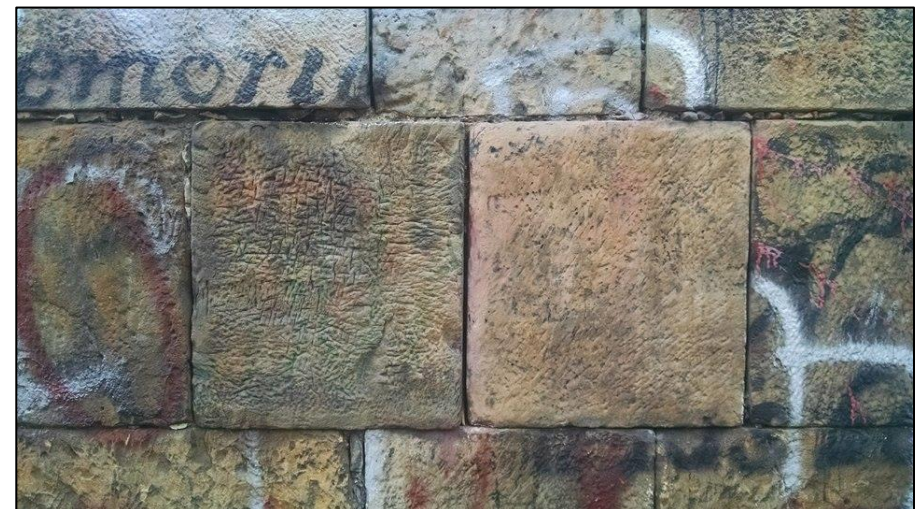
Figura 8: Prueba de limpieza L1

| Resultados y observaciones generales de la Prueba L1 | |
|---|--|
| Resultado de la limpieza total del área demarcada con el producto seleccionado | Se retiró el 90% de los grafitis, quedan residuos de color verde y negro que dejan entrever levemente una sombra del grafiti que se encontraba en este sillar. No ocasiona halos blanquecinos, ni manchas. La evaporación es muy lenta, se hizo presión con algodón limpio para absorber la mayor parte de residuos en superficie. |

Figura 9: Área L1, Fotografía que registra el resultado de la limpieza de los grafitis de esta zona con el solvente seleccionado en las pruebas de limpieza (Quita grafiti líquido Tagaway).

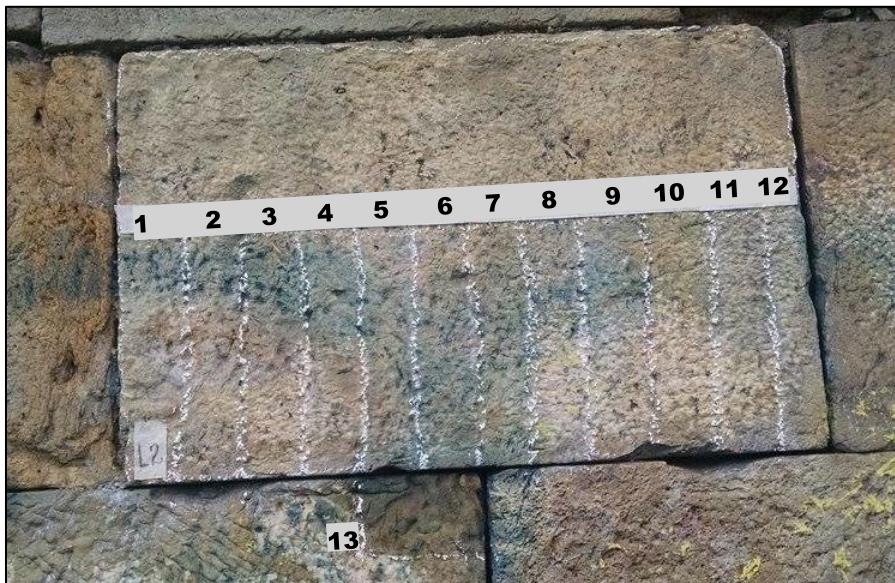
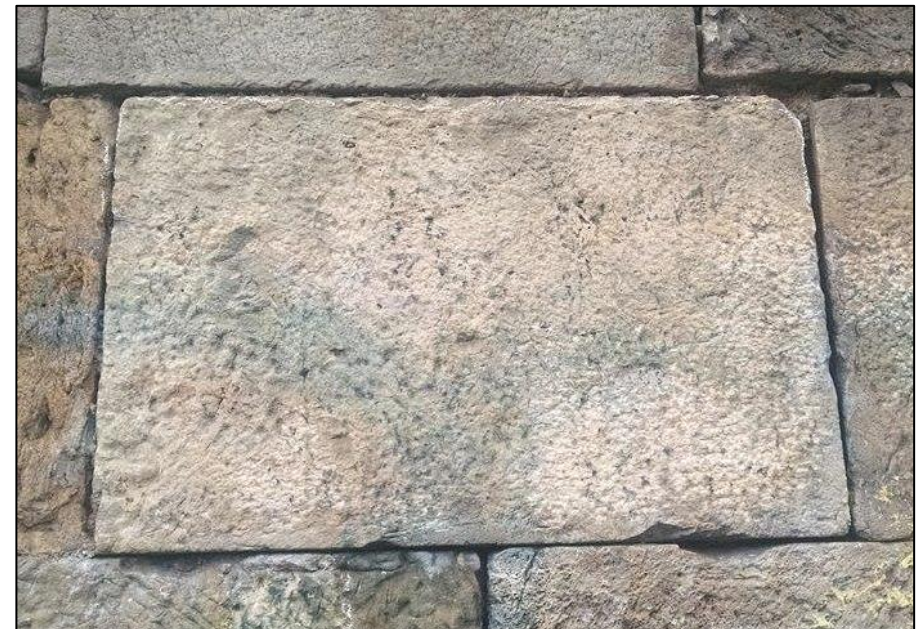
Figura 10: Prueba de limpieza L2

Figura 11: Área L2, Fotografía que registra el resultado de la limpieza de los grafitis de esta zona con el solvente seleccionado en las pruebas de limpieza (Quita grafiti en gel FORTE).

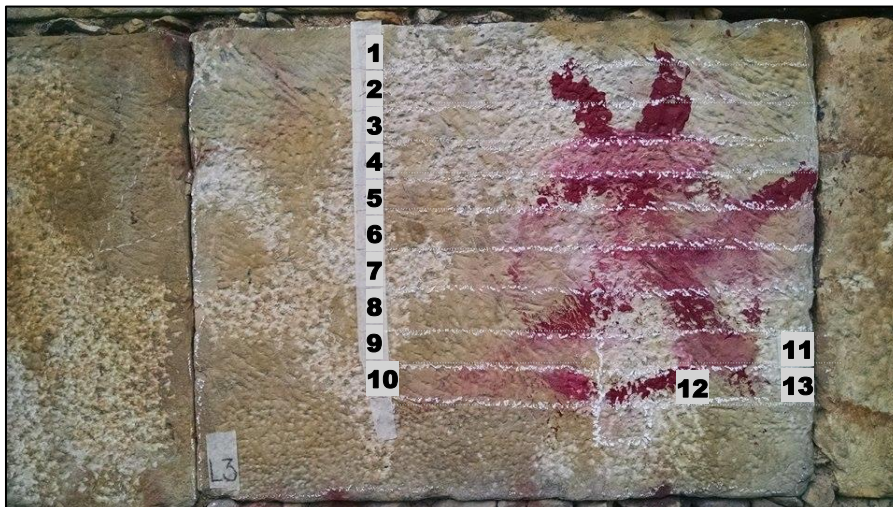
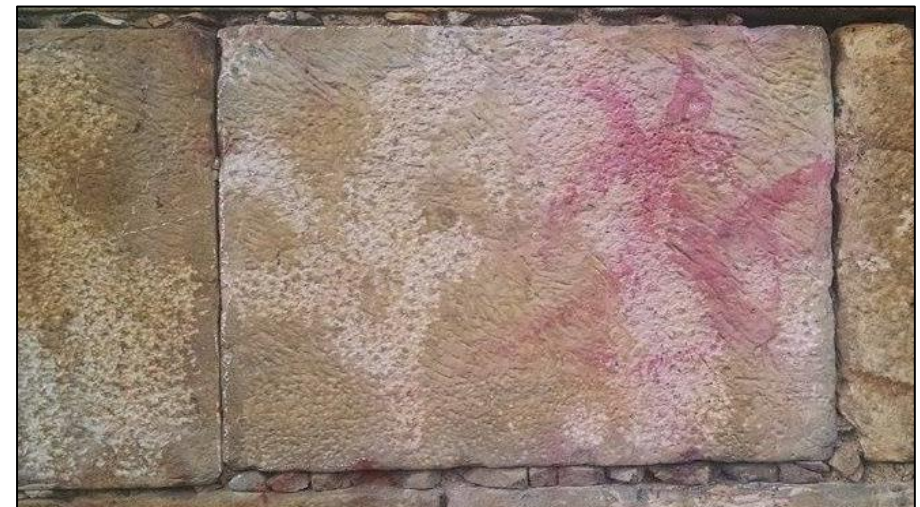
Figura 12 : Prueba de limpieza L3

| Resultado de la limpieza total del área demarcada con el producto seleccionado | Se retiró el 60% del grafiti eliminando la capa gruesa de color rojo, no obstante quedan residuos de este color en superficie que permiten entrever un rastro rosado del grafiti eliminado. Es importante anotar que se realizaron 4 aplicaciones de gel por cada trazo, cepillando y eliminando los exesos con algodón para la siguiente aplicación de gel, no se aplica agua sino hasta el final cuando se observa que se ha llegado al mayor nivel de limpieza posible, pues el agua neutraliza la función disolvente del gel. El momento en el que se realiza acción mecánica con el cepillo, debe estar acompañado de algodón alrededor y mucho cuidado de no ocasionar chorreones de este gel que al retirarlo se habia impregnado del cubriente color rojo del grafiti, y puede ocasionar manchas en los lugares donde caigan residuos del gel. La evaporación es lenta, se realizaron 7 lavados con agua en aspersor y cepillo de cerdas limpio hasta observar que no se produjera mas espuma, pues los residuos de este producto ocasionan halo blanquecino luego del secado total. |

Figura 13: Área L3, Fotografía que registra el resultado de la limpieza de los grafitis de esta zona con el solvente seleccionado en las pruebas de limpieza (Quita grafiti en gel FORTE).

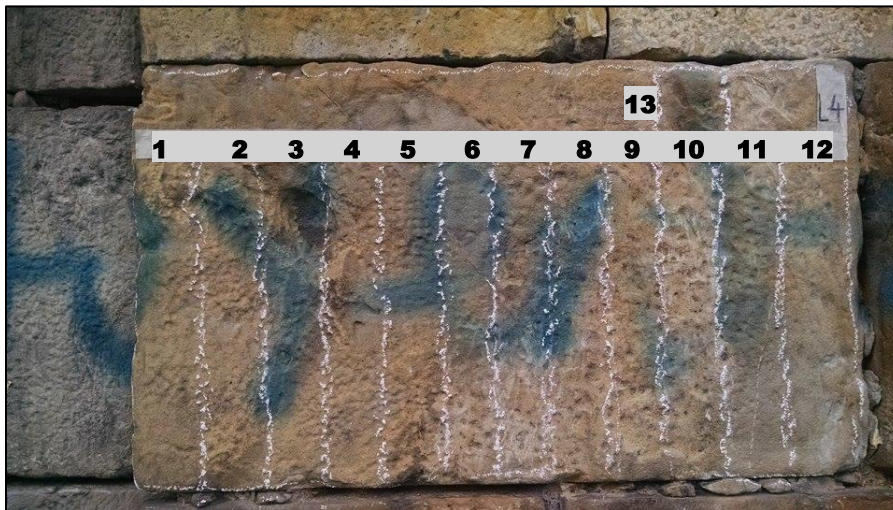
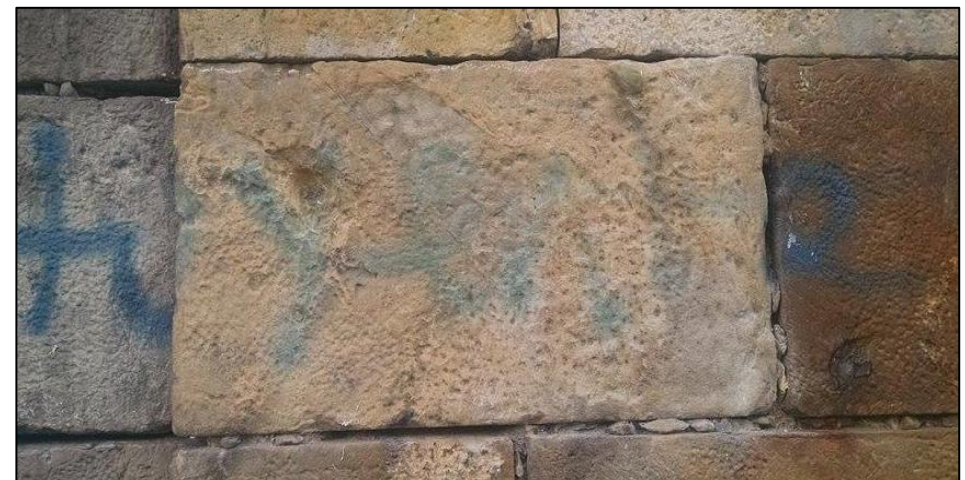
Figura 14: Prueba de limpieza L4

| Resultados y observaciones generales de la Prueba L4 | |
|---|---|
| Resultado de la limpieza total del área demarcada con el producto seleccionado | Se retiró el 60% del grafiti azul quedando residuos que dejan entrever levemente una sombra azul oscuro del grafiti que se encontraba en este sillar. Es importante anotar que se realizaron 4 aplicaciones de gel por cada trazo, cepillando y eliminando los exesos con algodón para la siguiente aplicación de gel, no se aplica agua sino hasta el final cuando se observa que se ha llegado al mayor nivel de limpieza posible, pues el agua neutraliza la función disolvente del gel. La evaporación es lenta, se realizaron 7 lavados con agua en aspersor y cepillo de cerdas limpio hasta observar que no se produjera mas espuma, pues los residuos de este producto ocasionan halo blanquecino luego del secado total. |

Figura 15: Área L4, Fotografía que registra el resultado de la limpieza de los grafitis de esta zona con el solvente seleccionado en las pruebas de limpieza (Quita grafiti en gel FORTE).

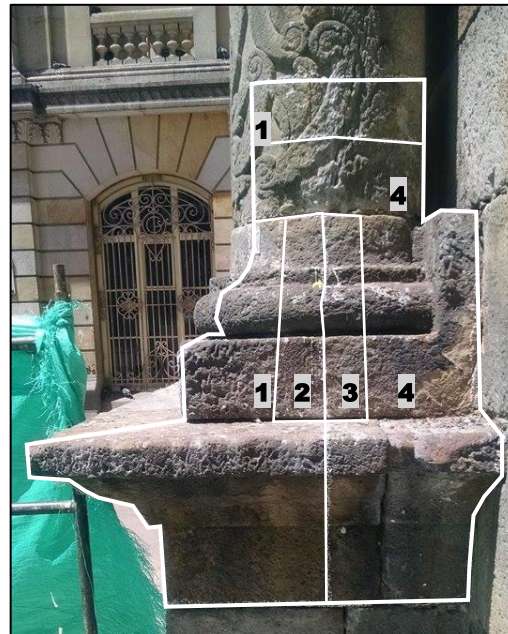
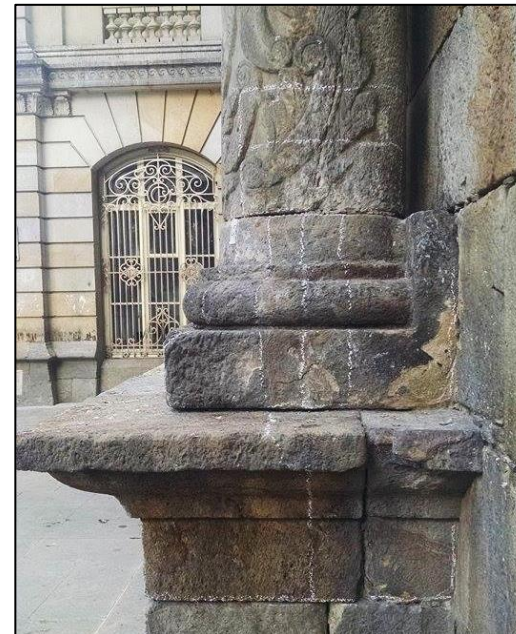
Figura 16: Área L5, Fotografía que registra el estado de conservación antes de las pruebas de limpieza.

Figura 17: Área L5, Fotografía que registra el resultado de la limpieza con medios mecánicos, agua-alcohol 1:1 y vapor de agua)

| Resultados y observaciones generales de la Prueba L5 | |
|--|---|
| Tratamiento recomendado para la zona demarcada según los resultados: | Se recomienda para esta zona con estado de conservación regular, limpieza con medios mecánicos y agua:alcohol 1:1, pues se llega a un buen nivel que permite dar unidad formal y no aumentar o causar más deterioros de los que presenta el soporte de esta zona (decohesión, pulverulencia, desprendimientos, exfoliación). Además las zonas con faltantes no se hacen tan evidentes y se integran con la lectura general de la zona, sin generar lagunas visuales como sucedió en la zona 3 y 4. Como complemento para la eliminación total de los residuos de parafina, se recomienda usar varsol con cepillo de cerdas plásticas retirando el material a eliminar con algodón limpio. El ennegrecimiento no se pudo eliminar con ninguno de los cuatro tratamientos realizados. |

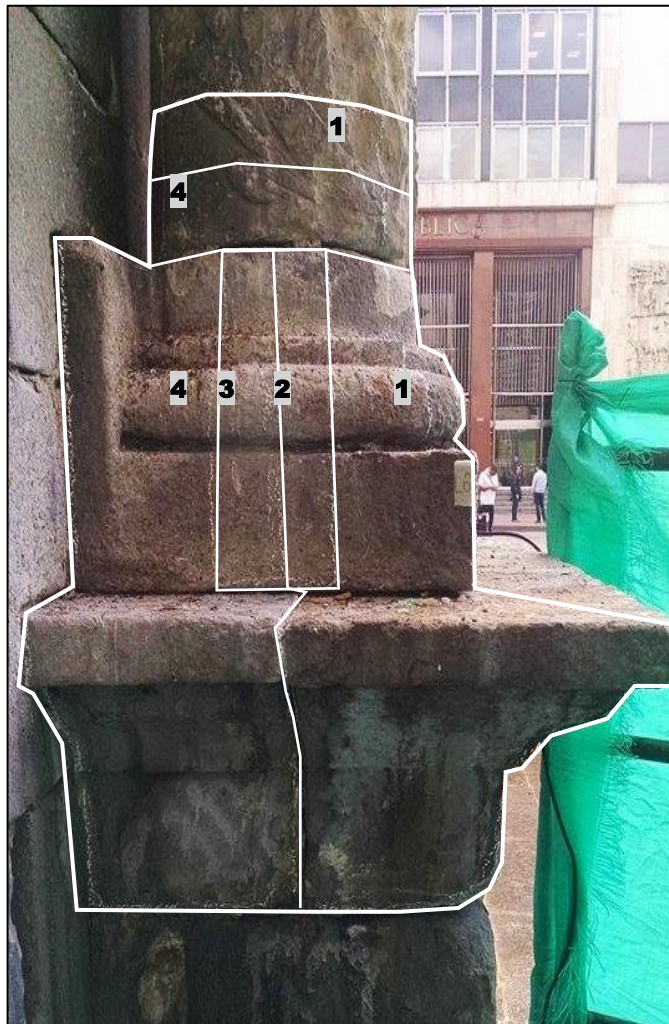
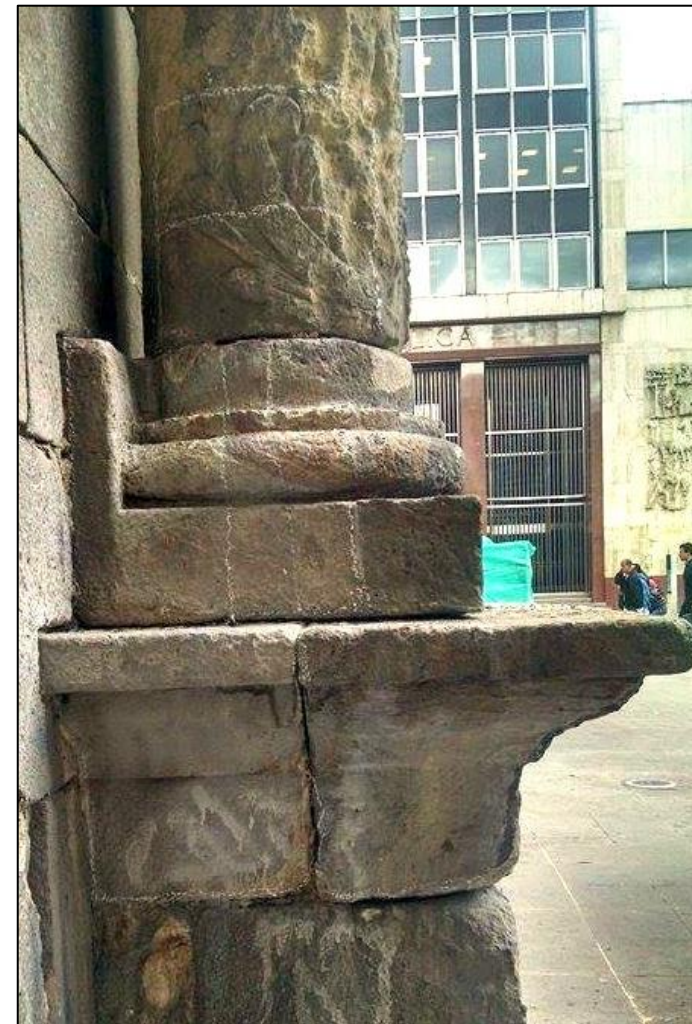
Figura 18: Área L6, Fotografía que registra el estado de conservación antes de las pruebas de limpieza.

Figura 19: Área L6, Fotografía que registra el resultado de la limpieza con medios mecánicos, agua-alcohol 1:1 y vapor de agua)

| Resultados y observaciones generales de la Prueba L6 | |
|--|---|
| Tratamiento recomendado para la zona demarcada según los resultados: | <p>Se recomienda para esta zona en mal estado de conservación y presencia importante de sales, que se realice limpieza con medios mecánicos y agua:alcohol 1:1 de forma muy cuidadosa, pues se llega a un buen nivel que permite dar unidad formal y no aumentar o causar más deterioros de los que presenta el soporte de esta zona (decohesión, pulverulencia, desprendimientos, exfoliación y velos blanquecinos y concreciones por cristalización de sales). Además las zonas con faltantes no se hacen tan evidentes y se integran con la lectura general de la zona, sin generar lagunas visuales como sucedió en la zona 3 y 4. Como complemento para la eliminación total de los residuos de parafina, se recomienda usar varsol con cepillo de cerdas plásticas retirando el material a eliminar con algodón limpio. Por último es preciso resaltar que de las cuatro zonas, la zona 1 fue en la única que no se generaron concreciones de sales en superficie luego del secado total, pero en todos los casos se produjo un velo blanquecino que se retiró superficialmente con borrador de nata. El ennegrecimiento no se pudo eliminar con ninguno de los cuatro tratamientos realizados.</p> |

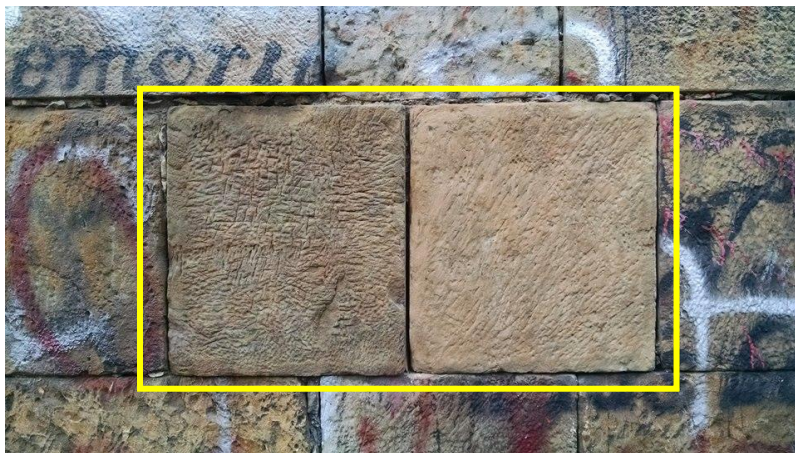
22. Área L1, donde quedaron residuos de grafitis color negro, verde, rojo y blanco después de las primeras pruebas de limpieza.

La zona enmarcada en el recuadro amarillo corresponde al área tratada con reintegración cromática. Se logró obtener una unidad en los tonos propios del soporte, aunque el proceso tomó 3 horas de trabajo debido a la textura del abuzardada, a las particularidades del color de cada uno de los sillares y a la gran cantidad de residuos de grafiti de distintos colores

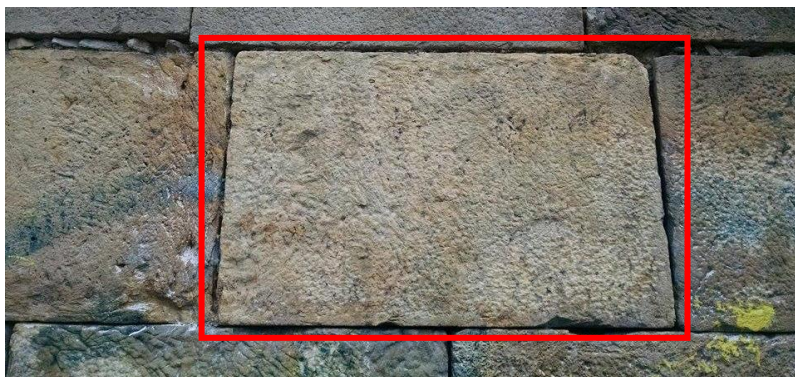
23. Área L2, donde quedaron residuos de grafiti color azul y amarillo después de las primeras pruebas de limpieza.

La zona enmarcada en el recuadro rojo corresponde al área tratada con microabrasímetro. Se logró la eliminación del 98% de los residuos del grafiti, la apariencia final muestra un tono más claro, debido a la eliminación completa de la suciedad superficial.

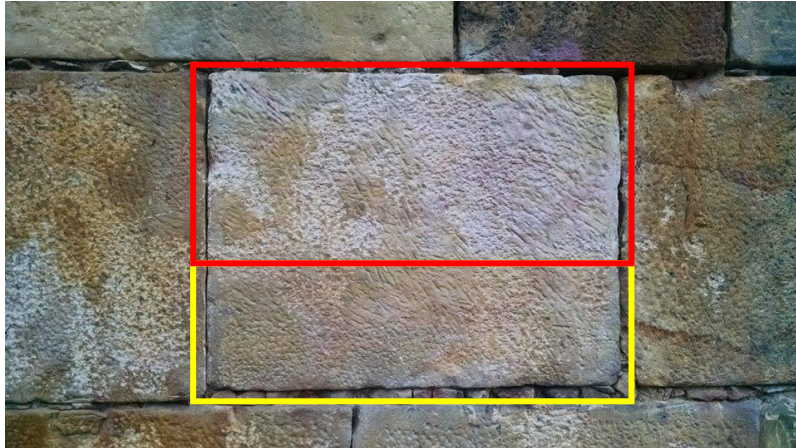
24. Área L3, donde quedaron residuos de grafiti color rojo después de las primeras pruebas de limpieza.

La zona enmarcada en el recuadro rojo corresponde al área tratada con microabrasímetro. Se logró la eliminación del 90% de los residuos del grafiti, la apariencia final muestra un tono más claro, debido a la eliminación completa de la suciedad superficial.

La zona enmarcada en el recuadro amarillo corresponde al área tratada con reintegración cromática. Se logró obtener una unidad en los tonos propios del soporte incluyendo las áreas claras dejadas por tratamientos inadecuados de eliminación de grafitis con cincel o buzada

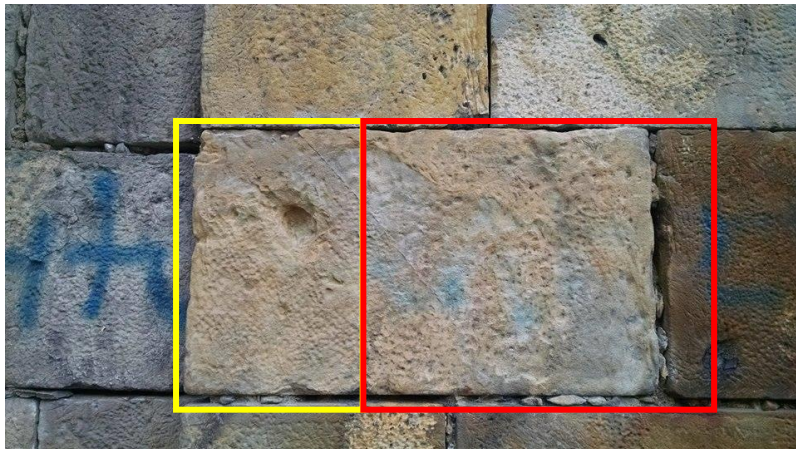
25. Área L4, donde quedaron residuos de grafiti color azul después de las primeras pruebas de limpieza.

La zona enmarcada en el recuadro rojo corresponde al área tratada con microabrasímetro. No se logró la eliminación de los residuos de grafiti, pues el color azul penetró al interior de los poros y cavidades de la textura de la superficie pétreo.

La zona enmarcada en el recuadro amarillo corresponde al área tratada con reintegración cromática. Se logró obtener una unidad en los tonos propios del soporte

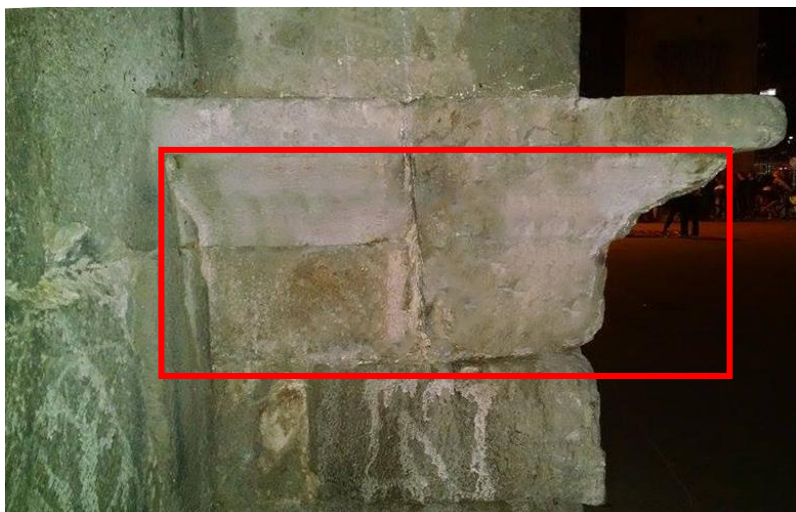
26. Área L6, donde quedaron residuos de grafiti color blanco después de las primeras pruebas de limpieza.

La zona enmarcada en el recuadro rojo corresponde al área tratada con microabrasímetro. Se logró la eliminación completa del grafiti blanco que se encontraba en la zona.

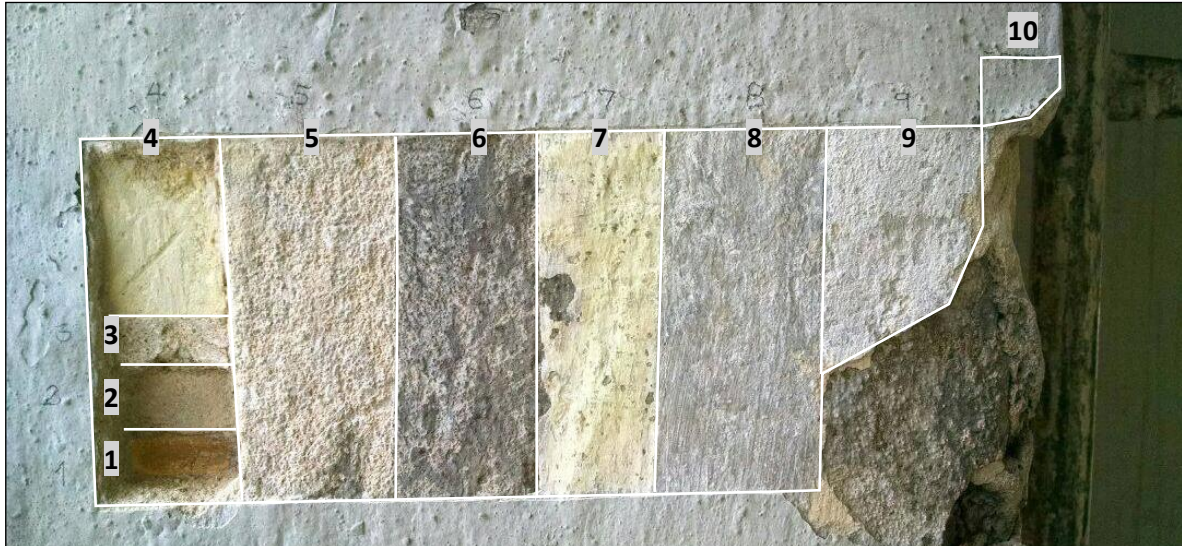
Figura 2. Cala Estratigráfica No.1

Cala horizontal en la que se encontraron 10 estratos, de los cuales cinco corresponden a 5 capas de color, 1 enlucido, 3 morteros y el soporte:
