UNIÓN TEMPORAL WAC – CORPORACIÓN PROYECTO PATRIMONIO

**DOCUMENTACIÓN DEL MONUMENTO A ALVARO GÓMEZ
Y DE SU INTERVENCIÓN**

Bogotá, junio 11 de 2015

HISTORIA CLÍNICA MONUMENTO A ALVARO GOMEZ HURTADO

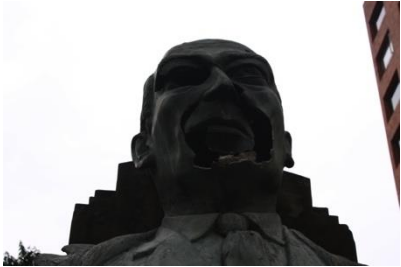
| Indicador / Deterioro | Localización | Descripción/ Causa | Unidad |
|--|---|--|---|
| <i>Fractura</i> | Rostro del busto | Existe una pérdida de material acompañada de fracturas en el rostro del busto, producido por vandalismo. | 0,4m2 |

La principal problemática se centra en la pérdida de casi el 60% de material en el rostro de la escultura, lo cual ha llevado a la inadecuada interpretación de la obra. Esta problemática afecta el bien tanto estética como estructuralmente y conlleva al detrimento de los valores estéticos, históricos y documentales que debe cumplir dentro de los fines para la cual fue creada. El busto es de cuestionable calidad técnica, hecho que se confirma en los deterioros que presenta, producidos por deficiencias de la técnica de elaboración, como fracturas, malla estructural a la vista, burbujas de aire y la baja densidad del material fundido, posiblemente para reducir el peso de la pieza. Lo anterior permite explicar baja resistencia frente a las acciones vandálicas que se frecuentan en la zona.

| INDICADOR | DESCRIPCION Y LOCALIZACIÓN | CANT . | PROCESO | ACTIVIDAD | EQUIPO, INSUMO, MATERIALES | TIEMPO ESTIMADO DE EJECUCION |
|---|---|---|---|---|---|---|
| Deterioro antropogénico (vandalismo) | Busto | UN | Eliminación del busto | Se retirará el busto mediante acción mecánica con cincel y martillo de ser necesario se utilizará herramientas más pesadas para la eliminar totalmente el material. Mediante acción mecánica se retirará la cama de cemento que se | Cinceles Martillo | 1 día |

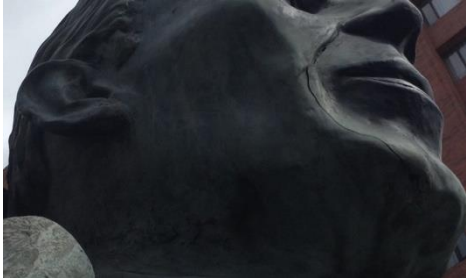
| <p><i>Fisuras, grietas</i></p> | <p>Busto</p> | <p>Se asocian a su técnica de elaboración</p> | <p>0,05m²</p> |

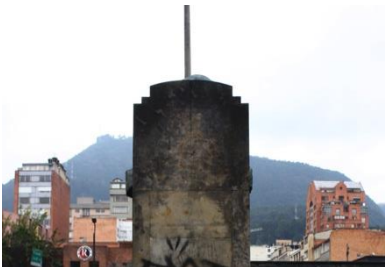
| <p><i>Suciedad</i></p> | <p>generalizada</p> | <p>Material particulado producido por contaminación ambiental (polución producida por vehículos, aguas lluvias). Dicho material particulado ha formado concreciones de coloración oscura, también se presentan manchas y escorrentías, dada la mezcla entre el material particulado, y el agua lluvia.</p> | <p>8m²</p> |

| Suciedad profunda | Pedestal | 8m2 | Limpieza en húmedo con agua y alcohol | Se realizará un lavado superficial, para retirar la suciedad consistente e inconsistente presentes en la superficie pétreo. Este tratamiento adicionalmente sirve para retirar el biodeterioro. | Cepillos de cerdas suaves Alcohol, Agua 1:1 Bisturí y espátulas Aspersor | 1 día |

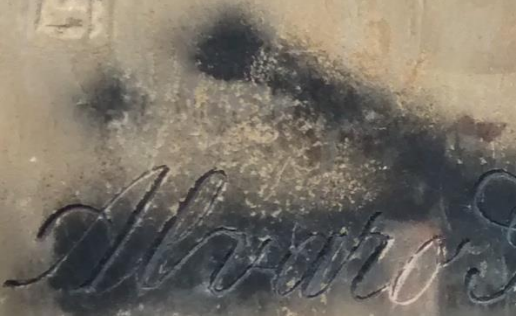
| <p><i>Inestabilidad y disgregación de material pétreo</i></p> | <p>Placa conmemorativa</p> | <p>Relacionado a una limpieza inadecuada anterior y desgaste propio del material petreo con que se encuentra elaborada la placa, que junto a las condiciones medioambientales a las que se encuentra expuesto el material, han ido ocasionando pérdida de éste.</p> <p>El desgaste y pérdida de material se aprecia también en las esquinas donde tenia una decoración de metal que ha sido sustraída de ella.</p> | <p>20cm2</p> |

La placa conmemorativa se encuentra además muy deteriorada, debido a la composición de la piedra en la que esta elaborada, una piedra muy blanda que no presenta una alta resistencia a las condiciones medioambientales de un monumento ubicado en espacio público. La placa muestra desgaste e inestabilidad, así como pérdida de material ocasionada por una limpieza anterior, y actos vandálicos, sobre todo en las cuatro esquinas donde se aprecia la falta de una ornamentación probablemente metálica en forma de cuadrado. La gran cantidad de grafitis que ésta presenta y su inestabilidad imposibilitan una limpieza adecuada.

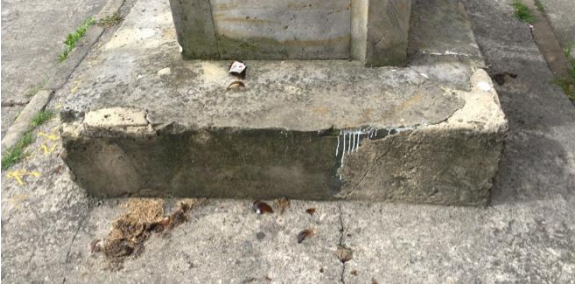
| <p><i>Suciedad acumulada y Excrementos</i></p> | <p>En la parte inferior del basamento.</p> | <p>Correspondientes a suciedad consistente e inconsistente. Excrementos humanos y de animales</p> <p>Esto genera perdida en la calidad estética de la obra, ya que no se puede apreciar por desagrado a estos materiales de desecho, así como malos olores y posibles deterioros a futuro que afecten estéticamente la obra.</p> | <p>5.7m2</p> |

| Suciedad | generalizada | 5,70m ² | Limpieza en húmedo con agua y alcohol | Se realizará un lavado superficial, para retirar la suciedad consistente e inconsistente presentes en la superficie pétreo. Este tratamiento adicionalmente sirve para retirar el biodeterioro. | Cepillos de cerdas suaves Alcohol, Agua Bisturí, espátulas | 1 día |

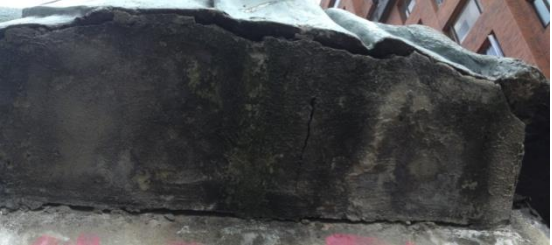
| <p><i>Biodeterioro</i></p> | <p>Ubicado en la parte superior del basamento y en la zona inferior del busto.</p> | <p>Se presentan restos de musgos y algas y posiblemente líquenes verdes a lo largo de la parte inferior del basamento y en la zona.</p> | <p>0,08m2</p> |

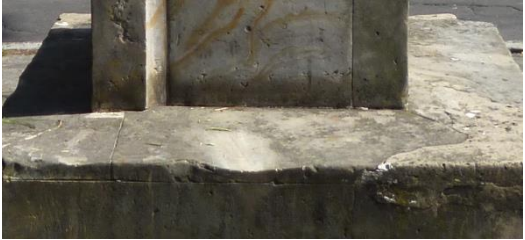
| <p><i>Desgaste de la piedra</i></p> | <p>En los costados sur y norte del basamento</p> | <p>El desgaste está relacionado con el uso como piedra de afilar y se observan la huellas dejadas por el cuchillo</p> | <p>0.2m2</p> |

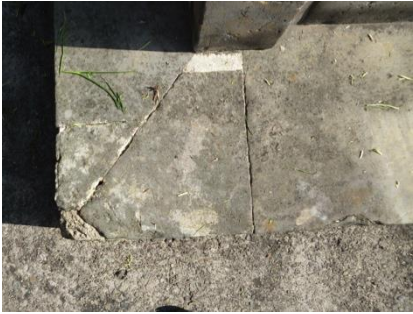
| <p><i>Juntas deterioradas</i></p> | <p>Basamento</p> | <p>Se presenta entre las lajas del basamento nivel inferior y superior del basamento</p> | <p>2ml</p> |

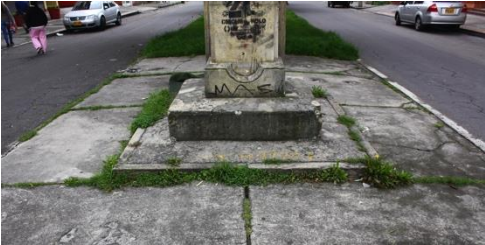
| <p><i>Vegetación</i></p> | <p>Ubicada en la parte inferior del pedestal, entre las lajas de concreto del basamento</p> | <p>Se presentan entre las lajas de concreto, el crecimiento de vegetación, debido a las condiciones medioambientales.</p> | <p>0.5m2</p> |

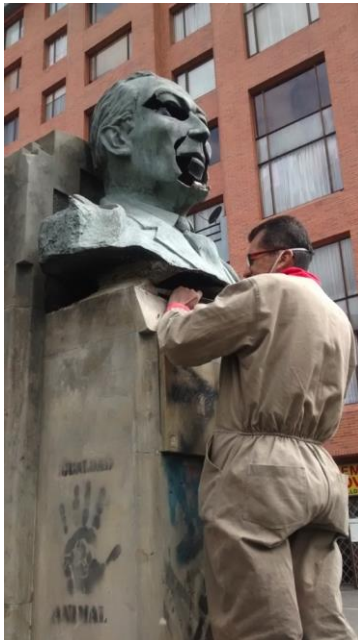
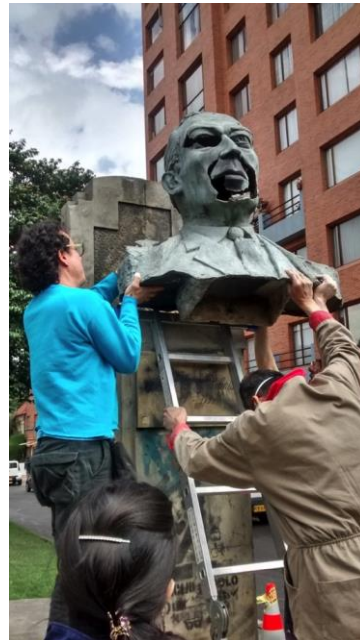
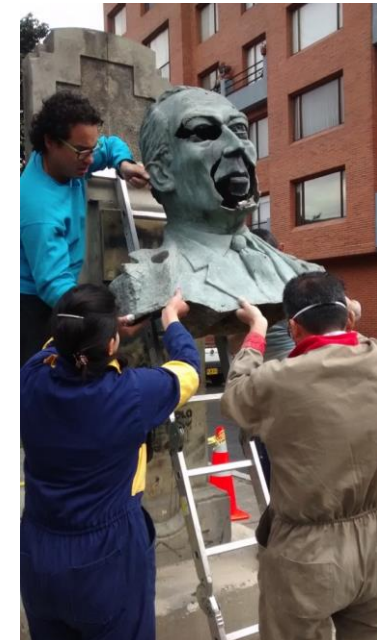
Fotografía 8. Eliminación de la capa de cemento.

Fotografía 9. Levantamiento del busto

Fotografía 10. Desprendimiento final del busto.

La eliminación del busto: se dio mediante el desprendimiento de la base de cemento ubicada en la parte superior del pedestal que servía de soporte de la escultura. Este procedimiento se realizó por medios mecánicos, retirando poco a poco el cemento con macetas y cinceles. Una vez debilitada esta capa de cemento se llevó a cabo el levantamiento del busto, el cual no estaba sostenido por más que el cemento y peso interno que lo mantenía en su posición.

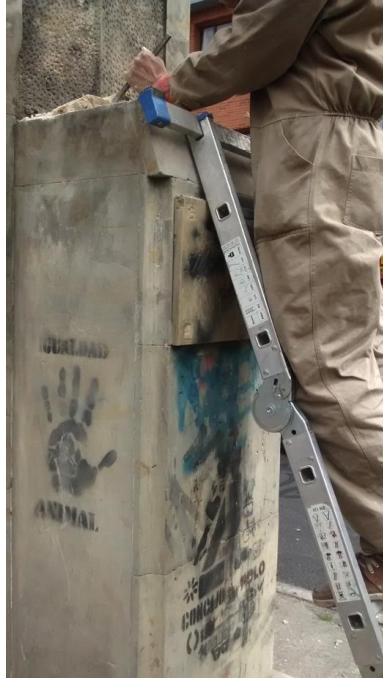
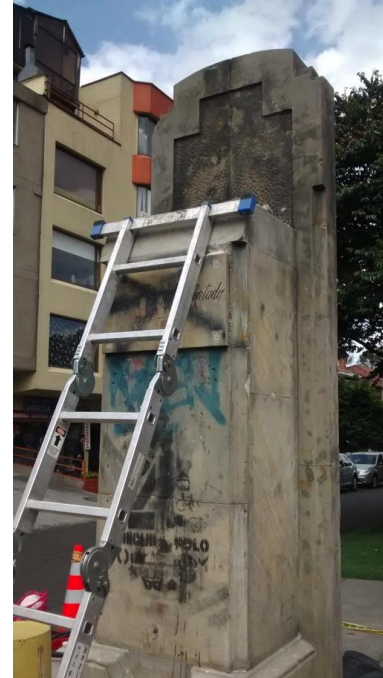
Fotografía 11. Eliminación de residuos.

Fotografía 12. Aspecto final de pedestal sin busto.

Al retirar completamente el busto del pedestal, se procedió a terminar de eliminar los residuos de cemento que quedaron sobre éste.

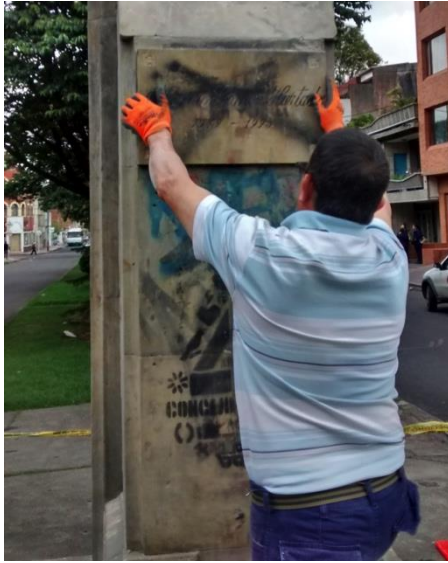
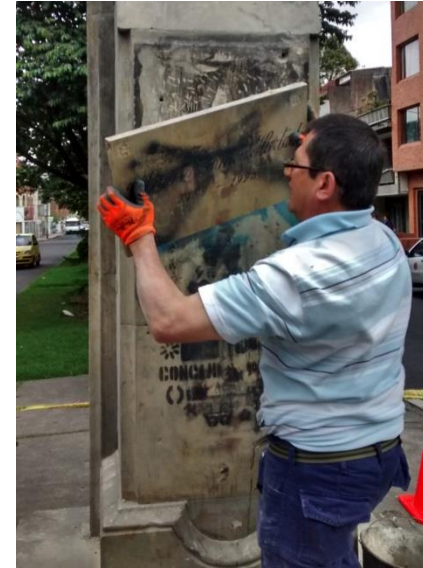
Fotografía 43. Proceso de eliminación de la placa

Fotografía 44. Retiro de la placa.

Eliminación de placa conmemorativa: La placa se retiró mediante el uso de cincel, se encontraba adherida al pedestal mediante pegante comercial y se soportaba además sobre tres puntillas oxidadas clavadas en una de las juntas del pedestal.

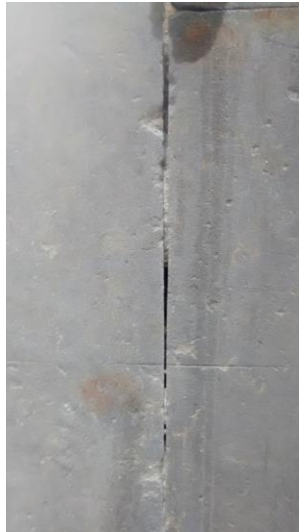
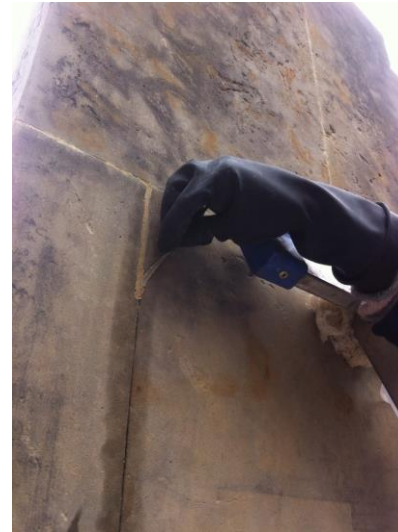
Fotografía 52. Juntas sin resane

Fotografía 53 y 54. Proceso de resane y reintegración de juntas

Restitución de juntas: Al terminar los procesos de limpieza se llevó a cabo la restitución de las juntas del pedestal, esto con el fin de evitar procesos de biodeterioro en las juntas. Este procedimiento se realizó con mortero coloreado, preparado con cemento blanco, arena super fina y mortero amarillo (para arenisca traído de Alemania) en proporciones 1:2:1. A la mezcla se le añadió agua, batiendo hasta obtener una consistencia homogénea. Para poder aplicar el mortero se humedeció bastante la superficie con una estopa y una esponja embebida en agua, esto con el fin de que el mortero tuviera mayor agarre y penetración entre las lajas. Con ayuda del dedo y espátulas, se aplicó el resane entre las juntas, introduciéndolo con presión entre los orificios.

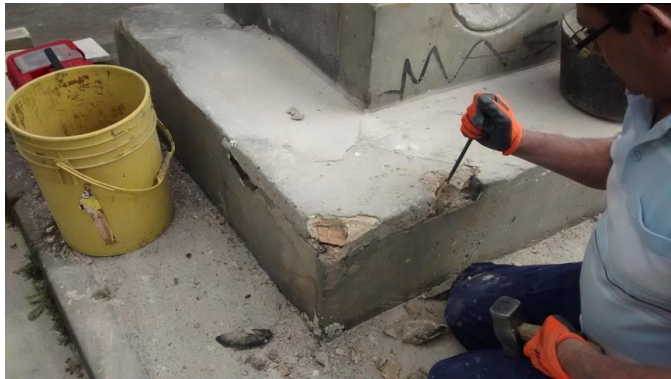
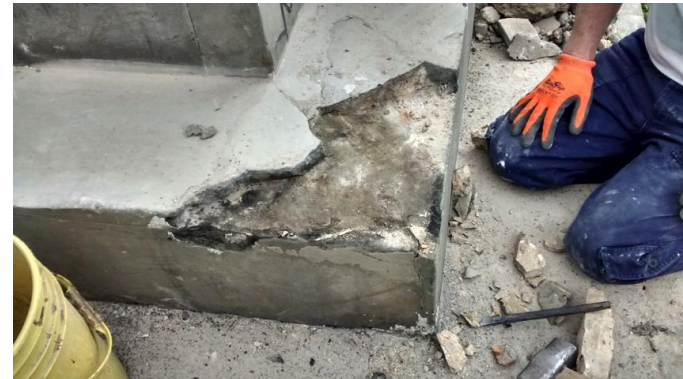
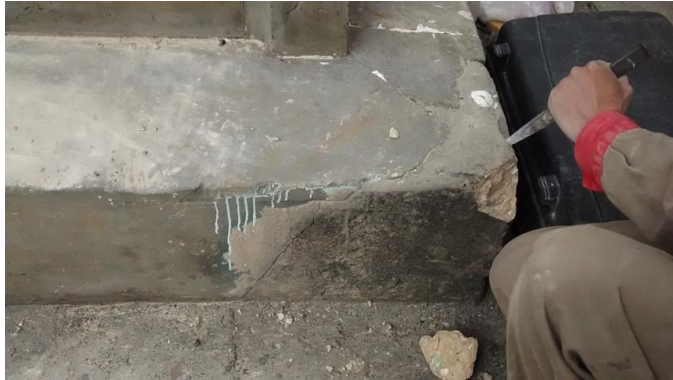
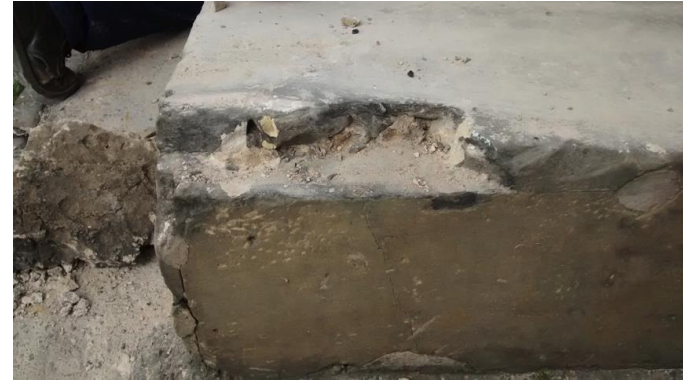
Fotografía 56. Eliminación del resane de basamento ubicado en la esquina frontal izquierda.

Fotografía 57. Resane completamente eliminado.

Fotografía 58. Eliminación del resane de la esquina frontal derecha.

Fotografía 59. Eliminación completada.

Considerando que el basamento presenta una gran cantidad de resanes hoy deteriorados, de una intervención anterior que utilizó materiales inadecuados como es el cemento, estos serán eliminados y restituidos por materiales más compatibles, que otorguen estabilidad y de ser posible reversibilidad.

Eliminación de intervenciones anteriores: Los resanes de mala factura y material incompatible presentes en el basamento fueron eliminados mediante cinceles y martillos, retirándolos con cuidado sin ir a abrasionar o a afectar la piedra original.

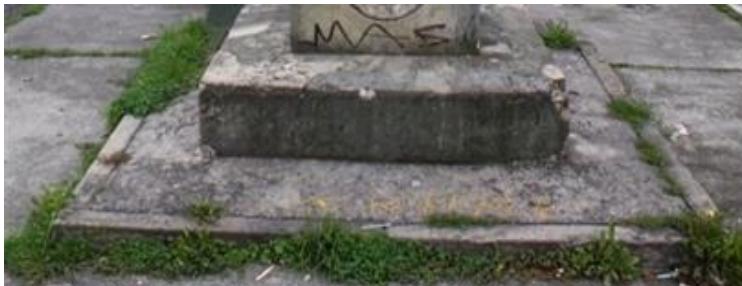
Restitución de gravilla: El basamento inferior se encontraba deteriorado, presentaba no solo acumulación de suciedad sino gravilla de mala calidad donde se apreciaba mayoritariamente el cemento, poniendo en detrimento los valores estéticos del monumento, razón por la cual se decide intervenirlo completamente, aplicando una capa superficial de gravilla de mejor calidad.

Fotografía 68. Basamento inferior antes de la intervención.

Este procedimiento se hizo utilizando macetas y cinceles para despigar la gravilla presente y bajar el nivel de la misma, para así obtener mayor agarre y un nivel homogéneo con los bordes del basamento que debían permanecer intactos. Posterior a esto se aplicó la gravilla lavada y se resanaron los bordes debidamente.
