**INFORME DE CONSERVACIÓN Y RESTAURACIÓN DE LA OBRA ESCULTORICA
VACIO DE HUGO ZAPATA**

CORPORACION PROYECTO PATRIMONIO

BOGOTÁ D.C., OCTUBRE DE 2016

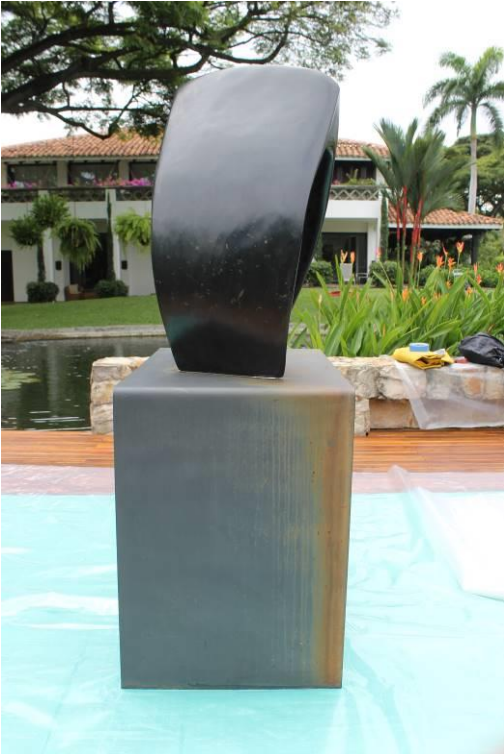
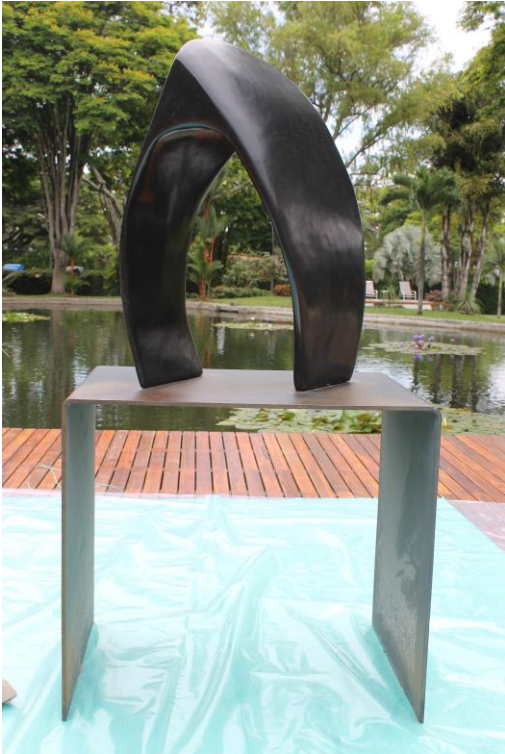
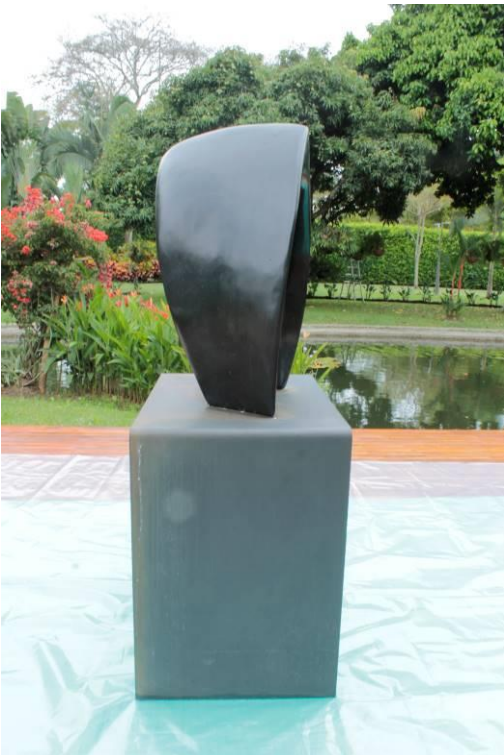
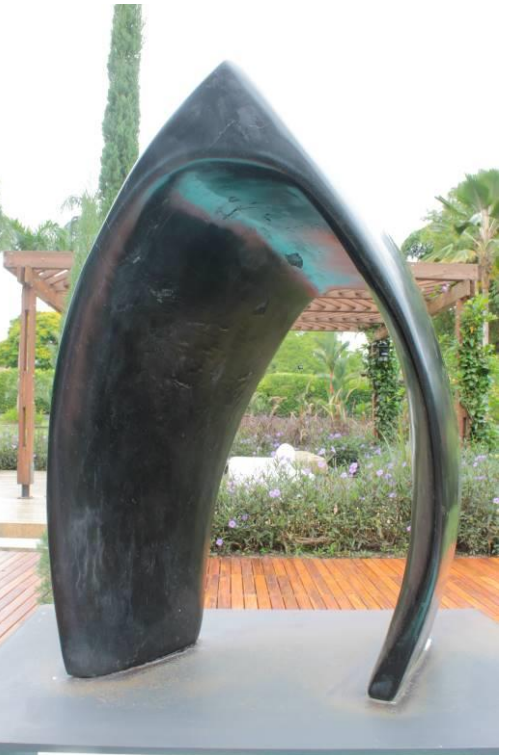
Fotografías Iniciales:

La exposición directa a dichas condiciones en combinación con la técnica de elaboración que supone el sellado de la superficie pétreo y la talla sin considerar el sentido de las vetas, característica de las obras de este tipo de Hugo Zapata, ocasionaron la aparición de deterioros, especialmente en la cara interna de la escultura.
