INSTITUTO COLOMBIANO DE ANTROPOLOGÍA E HISTORIA (ICANH)

Informe Final del contrato no 146 de 2011

**CONSOLIDADO SOBRE LAS INVESTIGACIONES EN LA FUENTE DE
LAVAPATAS**

Corporación Proyecto Patrimonio

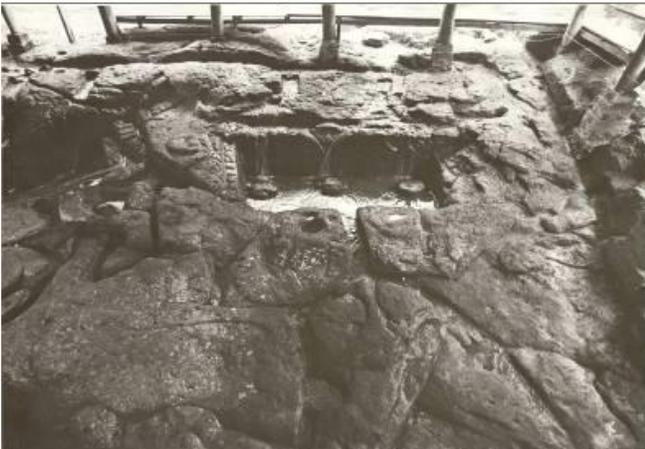
Figura 3. Duque, 1963. Archivo ICANH 95ii 0191 (192). Existen pocas fotografías que muestren cómo era el cobertizo con bases de cemento y las columnas en madera que sostenían el cobertizo; estas columnas dejaron las marcas sobre la Fuente.

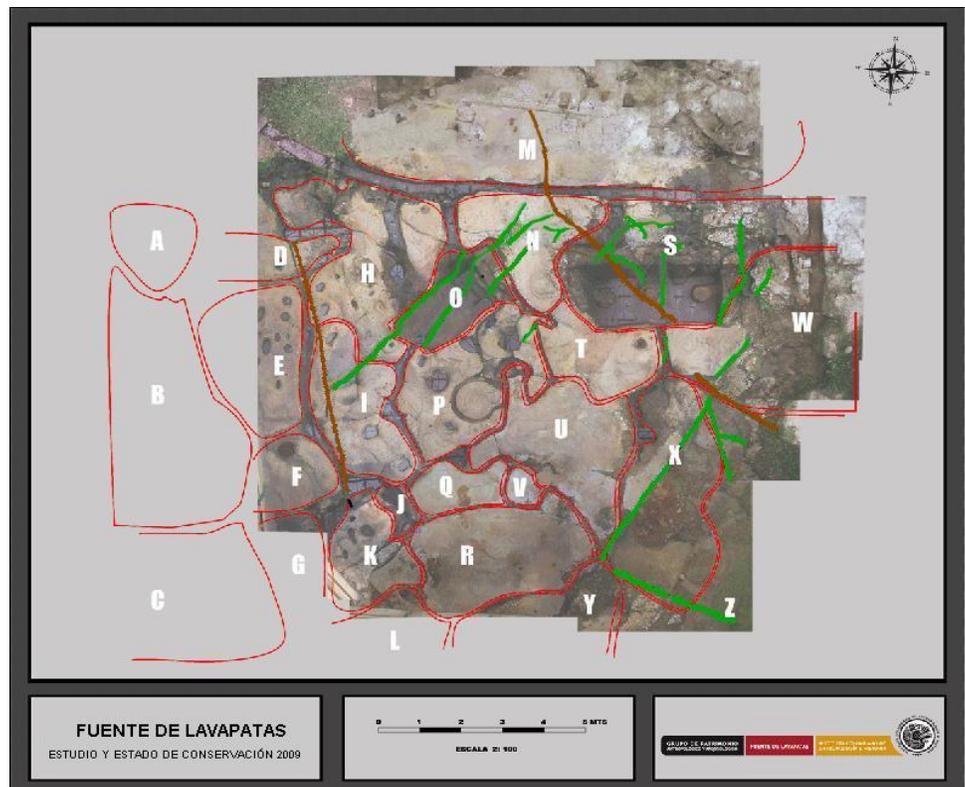
Figura 15. FRACTURAS

En cuanto a las fracturas de origen antrópico, éstas fueron generadas por la talla o la construcción del cobertizo de los años 40s y se ramificaron en pequeñas fisuras (ver figura 22).

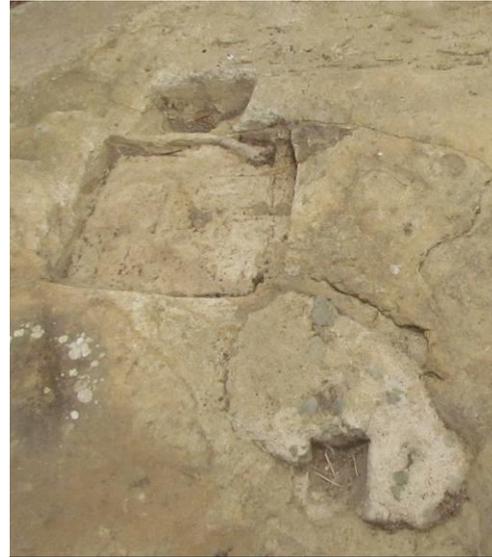
Al construir el cobertizo se ocasionaron deterioros en algunas zonas del lecho de la Fuente pues se tallaron huecos para construir las bases de cemento que soportaban la estructura de madera. La talla de estos huecos generó fracturas y fisuras en el sector M, donde se observa además exceso de cemento que recubre la roca, dichos deterioros aparecen registrados en el gráfico a continuación.

Figura 21: Huevo tallado para la construcción de la cubierta en los años 40. En el primer plano se observan residuos de cemento.

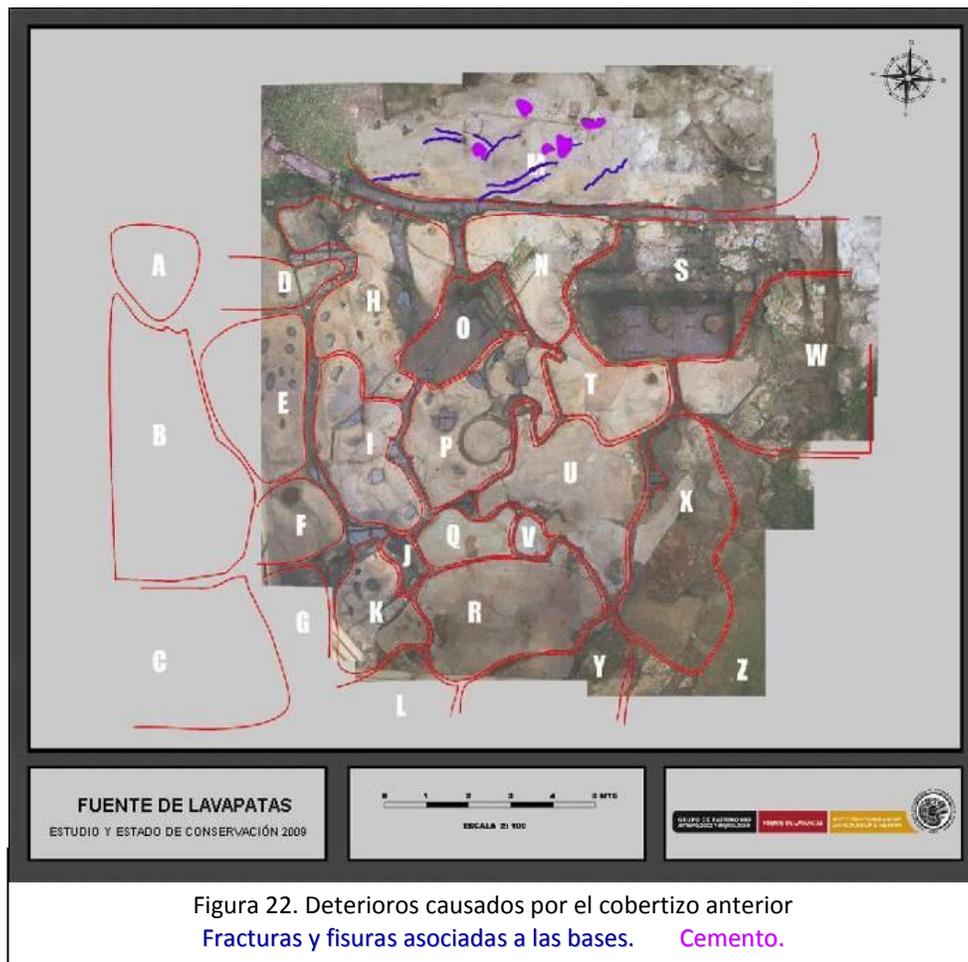
Figura 22. Deterioros causados por el cobertizo anterior
Fracturas y fisuras asociadas a las bases. **Cemento.**

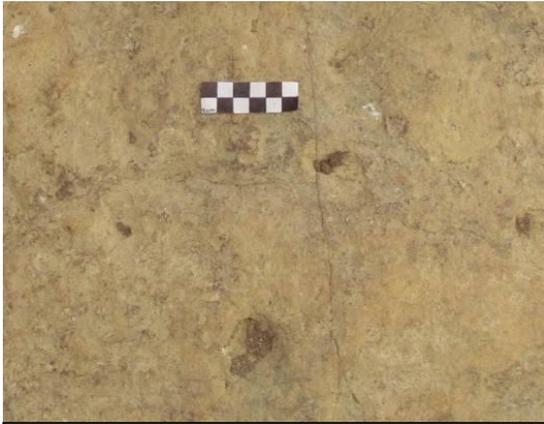
Figura 23: Fisura pequeña que se observa en la superficie rocosa.

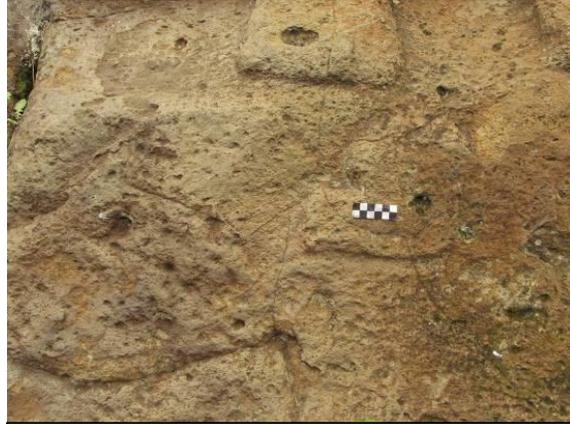
Figura 24: Varias fisuras presentes en la superficie rocosa.

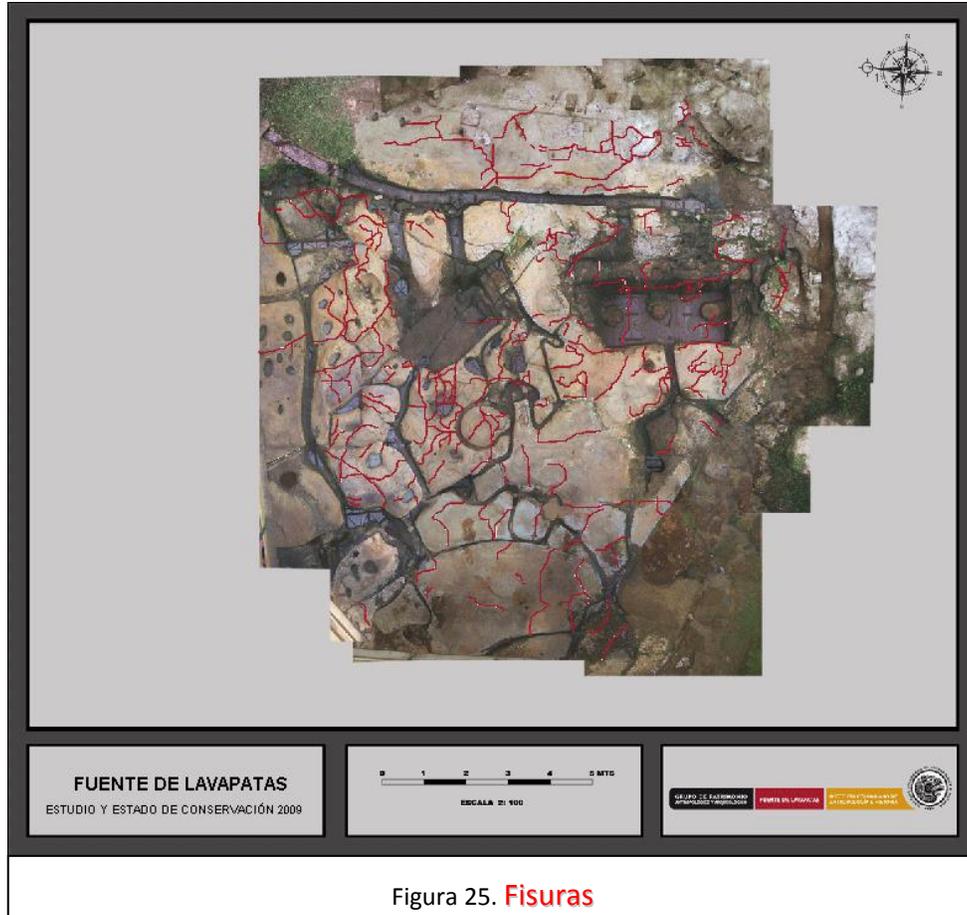
Figura 25. Fisuras

Hay que mencionar que por el tamaño de la Fuente, el levantamiento fotográfico con el cual se cuenta y la enorme cantidad de fisuras de tamaño mínimo que existen en la superficie rocosa no fue posible graficar la totalidad de las fisuras, sin embargo éste levantamiento es una buena aproximación.

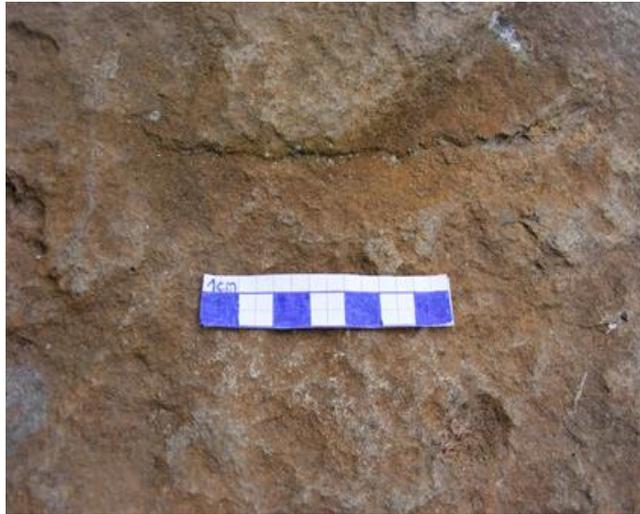
Figura 26.Desprendimiento con borde de poca anchura

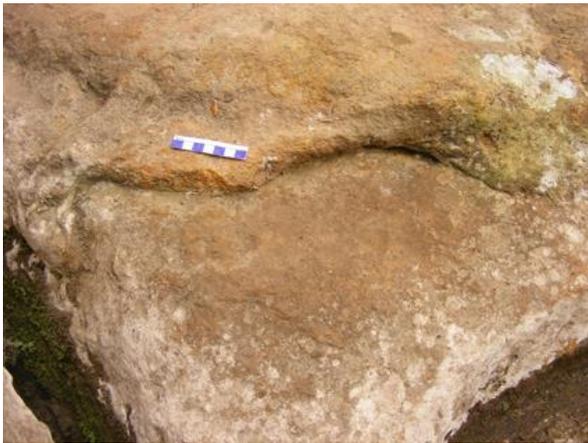
Figura 27. Desprendimiento parcialmente abierto en los bordes

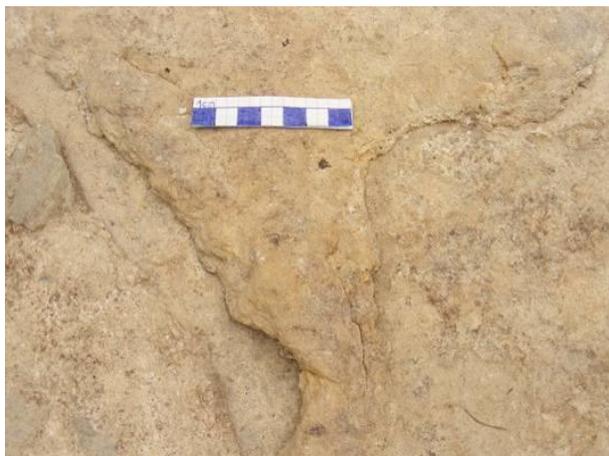
Figura.28 Desprendimiento con bordes abiertos

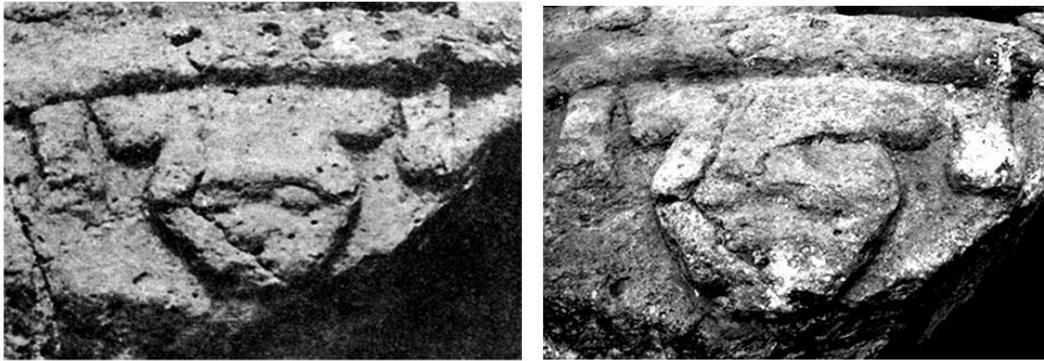
Figura 30. Fotos históricas de una zona con desprendimiento. Izquierda foto de 1937, Derecha se ve la pérdida de formas por la caída de un desprendimientos. Los bordes quedan muy marcados.

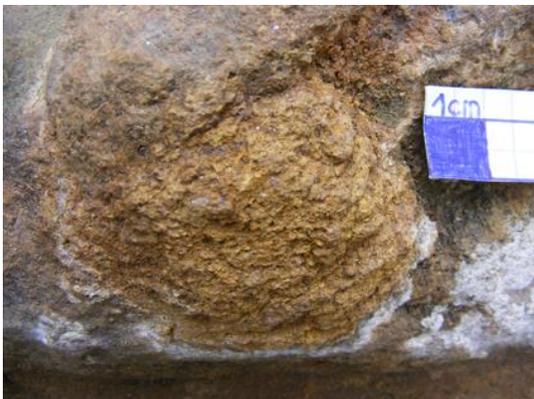
Figura 31. Zonas limitadas con decohesión, alrededor la piedra se encuentra estable

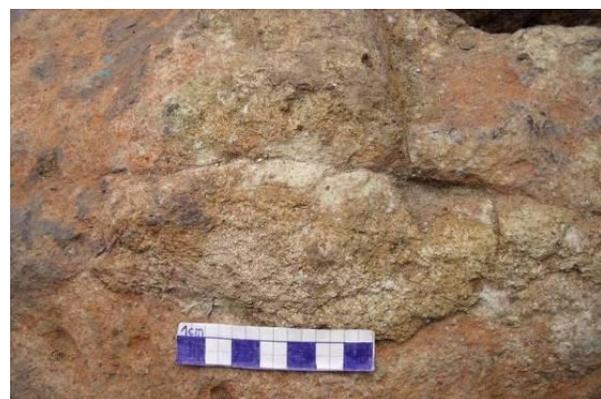
Figura 32. Las zonas decohesas presentan usualmente una coloración más clara pues en estas zonas la capa de biodeterioro se ha perdido y los minerales están a la vista.

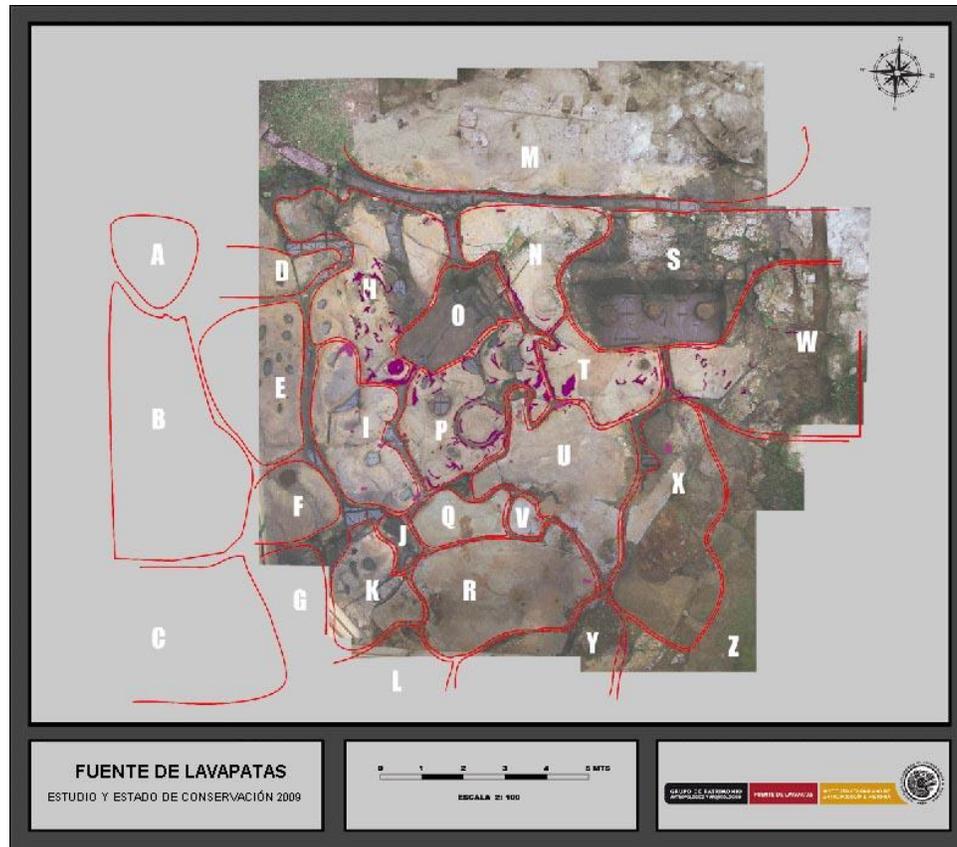
Figura 33. **Decohesión**

Las zonas que muestran decohesión en la Fuente están irregularmente distribuidas y generalmente asociadas con zonas de volúmenes prominentes.

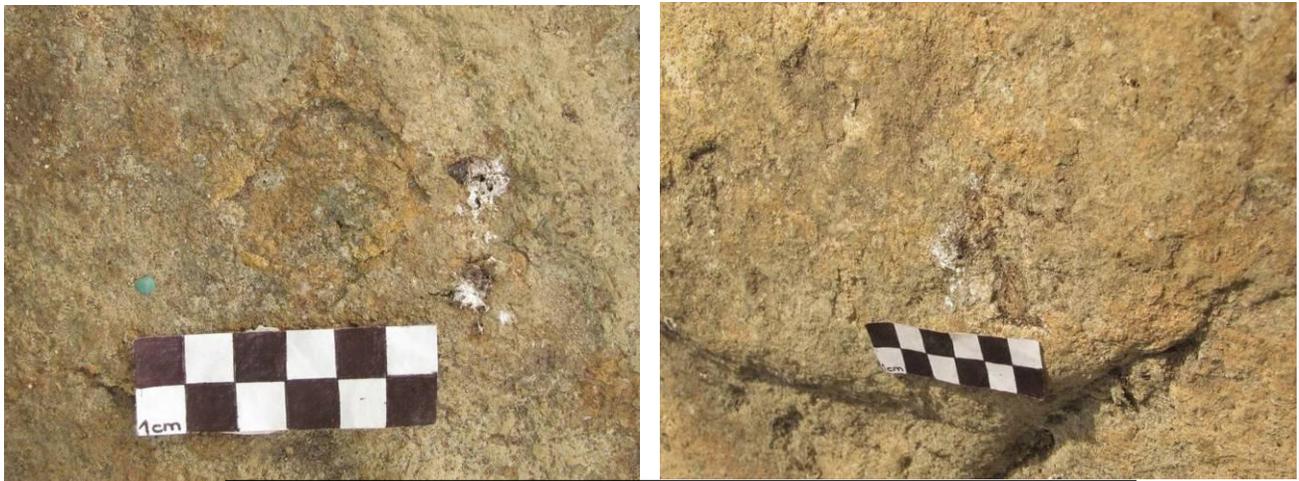
Junto al deterioro llamado decohesión, se añade aquí la “decohesión asociada a fisuras de mayor tamaño” en la cual se observan fisuras y redes de fisuras mayores a $200\ \mu\text{m}$, que se encuentran localizadas en ciertos puntos de las zonas decohesas. Estos sectores presentan una mayor vulnerabilidad al deterioro, pues cuando se originan pérdidas de material rocoso, se pierden partes más grandes afectando la conservación de la Fuente.

Figura 34. Fotografías de la Decohesión asociada a fisuras de mayor tamaño

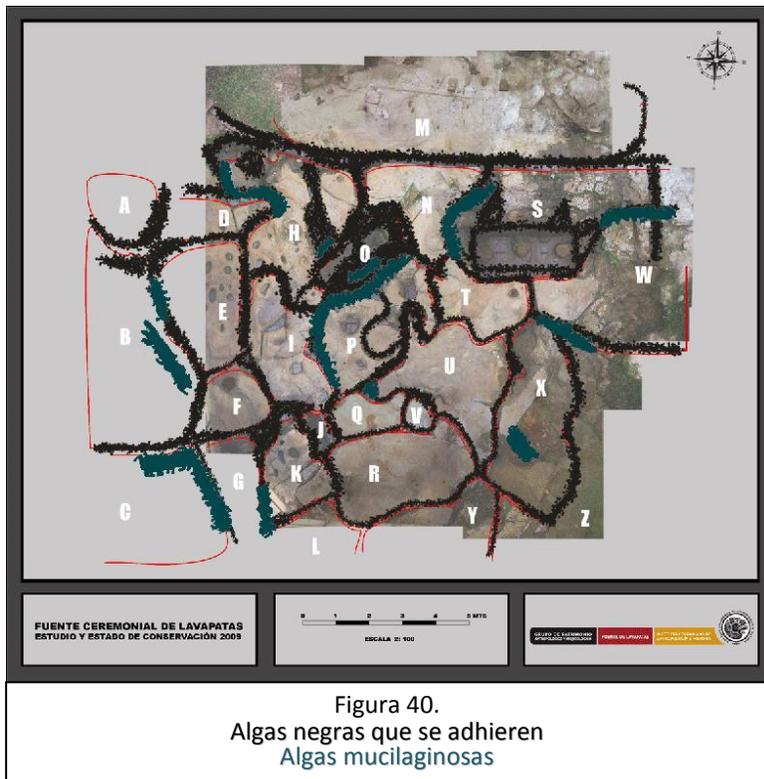
Figura 40.
Algas negras que se adhieren
Algas mucilaginosas

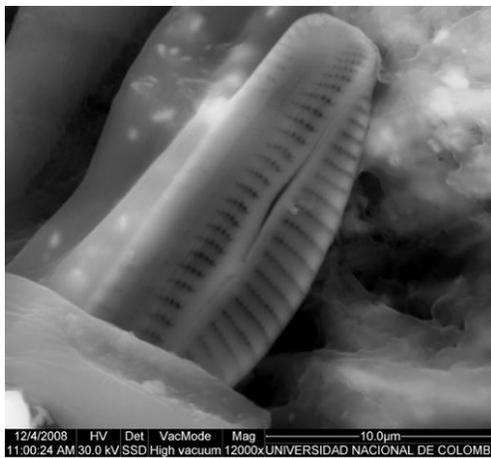
Figura 43. Muestra 5. Diatomeas en Sector S. Pátina que se adhiere a la roca. .

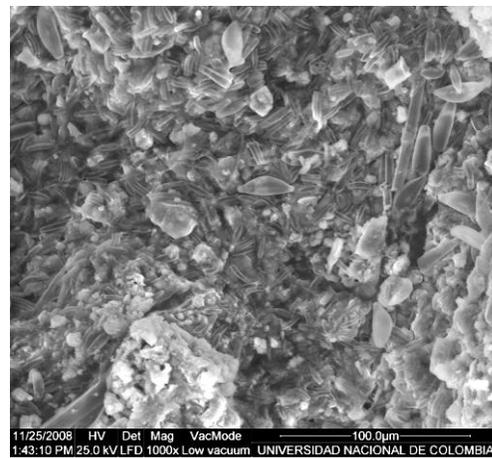
Figura 44. Muestra 10. Pátina negra sector M. Se observa claramente el biofilms constituido de microalgas de la división Bacillarophyta y Cyanophyta, incrustadas en la matriz mineral.
