**CORPORACIÓN PROYECTO PATRIMONIO**

**DOCUMENTACIÓN E INTERVENCIÓN  
DEL MONUMENTO A JOHN F. KENNEDY**

**Bogotá, Marzo de 2016**

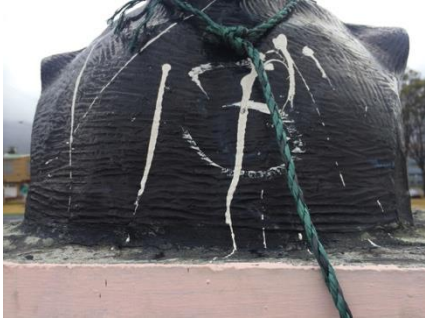
<p>Imagen 6 Cuerda amaraala a busto.</p>	<p>Cuello del busto</p>	<p>El busto presenta una cuerda que no corresponde a la materialidad ni la estética del monumento.</p>	
<p><i>Intervenciones anteriores: Recubrimiento acrílico</i></p>

la superficie.  Material agregado.			Esta limpieza también incluye la eliminación de la cuerda que se encuentra presente en el cuello del busto mediante medios mecánicos.	Estopa	
Suciedad consistente y grafiti	Compuesta por concreciones resultantes de aguas lluvias y material particulado.  Grafitis	6m2	Limpieza química	Eliminación de suciedad consistente con el uso de jabón neutro y agua, y de ser necesario solventes orgánicos	Agua Jabón Neutro Solventes Orgánicos Bisturí	
Grafitis	Parte frontal del busto	5m2	Limpieza mecánica	Eliminación de grafiti blanco sobre el busto con solventes orgánicos	Agua Solventes Orgánicos Espátula	
Falta de Capa de protección	Presente en todo el busto	6m2	Aplicación de capa final de protección	Una vez terminados los procesos de intervención del busto, se aplicarán dos capas de protección con el fin de evitar posteriores deterioros causados por el medio ambiente; y así asegurar su perdurabilidad en el tiempo.	Cera micro-cristalina y estopa.	2 días

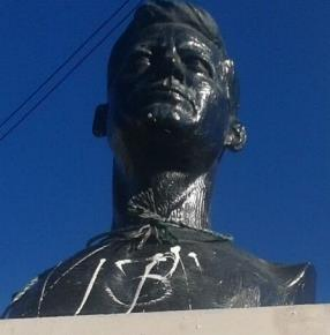
<p>Totalidad del busto</p>	<p>En la superficie de la totalidad del busto se encuentra un repinte de color negro, generando un cambio de tonalidad del mismo.</p>

Imagen 7 Pintura negra sobre pátina original.			
Basamento			
Indicador/ Deterioro	Localización	Descripción/ Causa	Unidad (m2, ml, global)
<p><i>Grafitis</i></p> <div style="display: flex; justify-content: space-around;">

Una vez eliminada la capa inicial de suciedad superficial, se procedió a retirar la intervención anterior que presentaba el busto; esta se trata de una capa de pintura negra en acrílico, que ha restado las cualidades estéticas de la composición artística del busto. Para ello, se procedió a utilizar agua: alcohol (1:1) embebido en un hisopo el cual, ejerciendo presión, iba desprendiendo la pintura acrílica del metal.

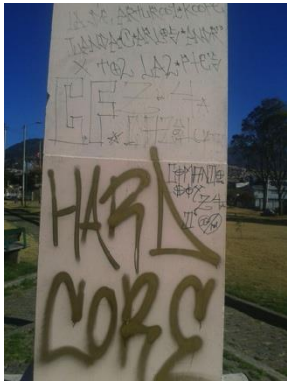
</div> <p>Imagen 8 grafitis en cara frontal.      Imagen 9 grafitos en cara occidental.</p>	Las cuatro caras del pedestal,.	Realizados con esténcil y aerosol, otros con solo aerosol, así mismo, se observan grafitis elaborados con pintura y aplicados con brocha o con marcadores permanentes.	
<p><i>Faltantes</i></p>

Entonces se realizó una limpieza generalizada con agua- alcohol con estopa, la que retiró gran cantidad de grafitis, no obstante, aún quedaban algunos residuos de grafitis que no fueron eliminados durante la primera limpieza por lo que se decidió utilizar A2D1. Esto se llevó a cabo mediante el uso de algodón empapado con el solvente que después de disolver el grafiti; se retiró con algodón limpio.

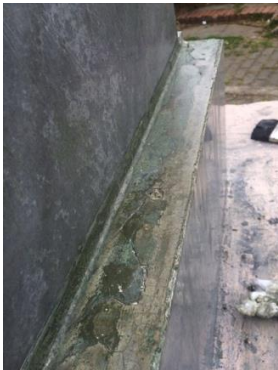
Tres de las caras del pedestal, sobre las salientes de la parte inferior	Se observan pérdidas de material en los bordes de las lajas, seguramente producidas por golpes.

<p><b>Imagen 10 Faltante de laja de mármol en basamento</b></p> <p><i>Deterioro de juntas</i></p>

Para la restitución de estas tres partes, se preparó la superficie eliminando primero los residuos del pegamento anterior con cincel. Se cortaron láminas de mármol de tonalidad similar a la del pedestal con las proporciones adecuadas para encajar y no generar ninguna ruptura en la lectura del pedestal. Dichos injertos fueron adheridos con cemento blanco.

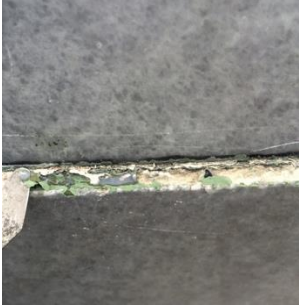
<p><b>Imagen 11 Deterioro en juntas</b></p>	<p>Unión de las lajas de mármol.</p>	<p>La mayoría de las juntas se encontraban en buen estado pero recubiertas con todas las capas de repinte que presentaba el pedestal. Algunas de ellas presentaban faltantes</p>	
<p><i>Intervenciones anteriores:</i> Varios repintes con pintura acrílica sobre el mármol.</p>

Este proceso se realizó mediante la aplicación de mortero a base de dos partes de marmolina una parte de cemento blanco y agua, batiendo hasta obtener una consistencia homogénea. Además de esto se añadió pigmento negro para darle una tonalidad neutra y que no resaltara a la del pedestal para no afectar la apreciación estética del mismo.

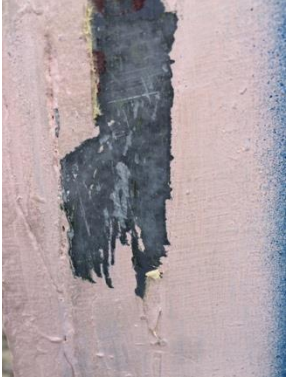
<p><b>Imagen 12 Repintes pintura acrílica sobre marmol.</b></p>	<p>Totalidad del pedestal</p>	<p>Varias capas de repinte de pintura acrílica sobre las lajas de mármol</p>

Se aplicó entonces un decapante de pintura sobre la superficie a través de brochas y se fue levantando la pintura con ayuda de espátulas plásticas.

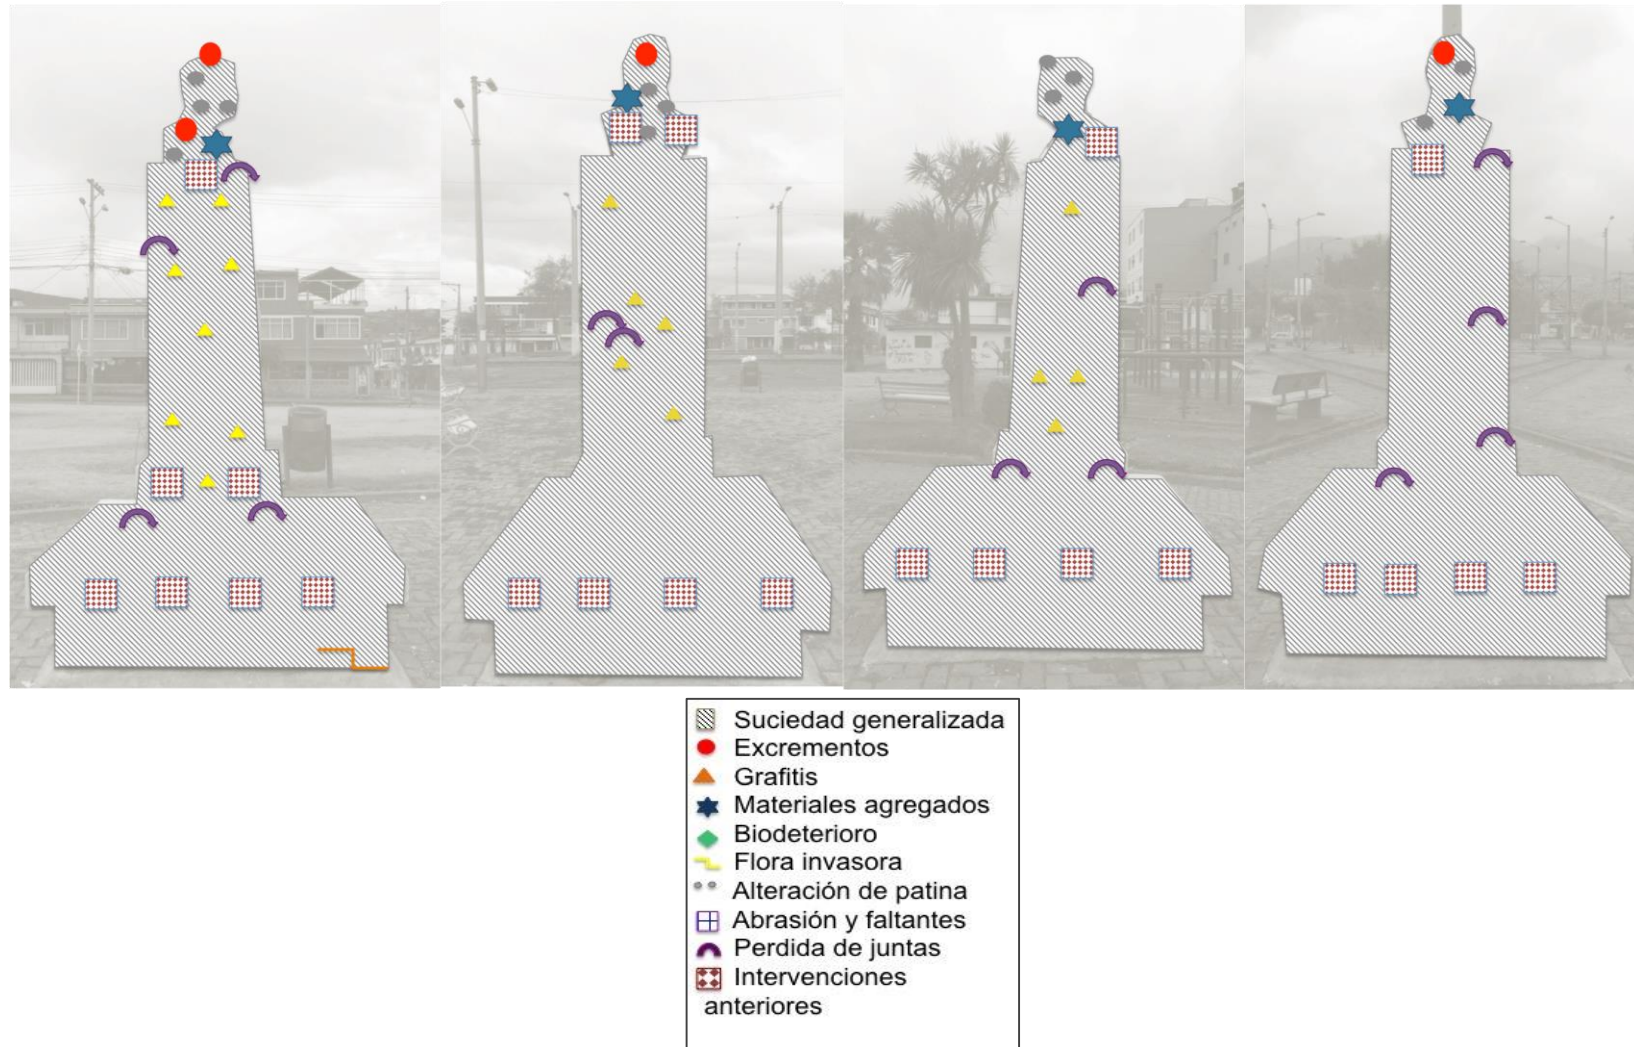
Gráfico 4 Indicadores de deterioro en monumento Jhon F. Kennedy.

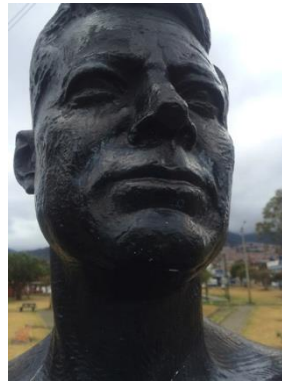
Fotografía 6. Suciedad generalizada en el busto.

Como primera medida se realizó una limpieza superficial con hisopos embebidos en agua destilada, así como estopa; esto con el fin de retirar material particulado presente en el busto.

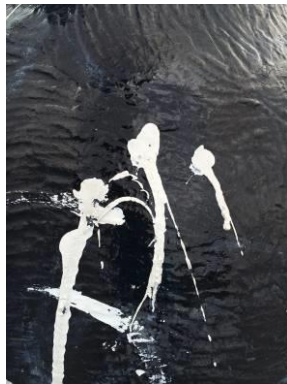
El busto presentaba un grafiti blanco en la parte frontal, a la altura del pecho del personaje, el cual fue retirado mediante medios mecánicos con el uso de bisturí.

Fotografía 8. Detalle de grafiti blanco sobre la escultura

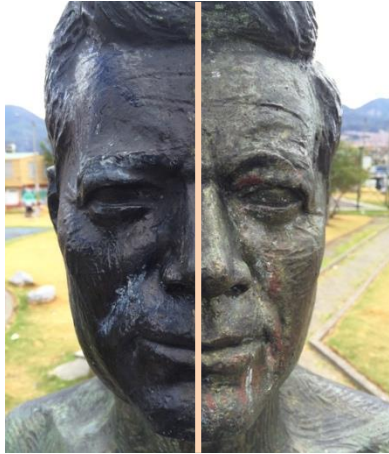
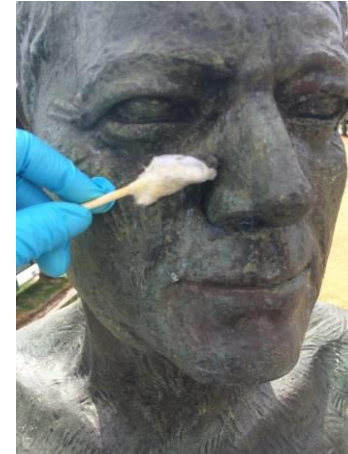
Fotografía 11. Durante el proceso de limpieza, con capa de pintura y sin ella.

Fotografía 12. Eliminación de capa de pintura acrílica con hisopo.

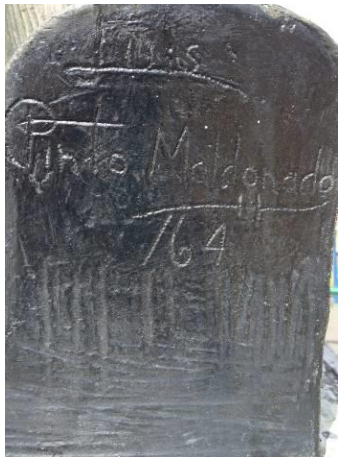
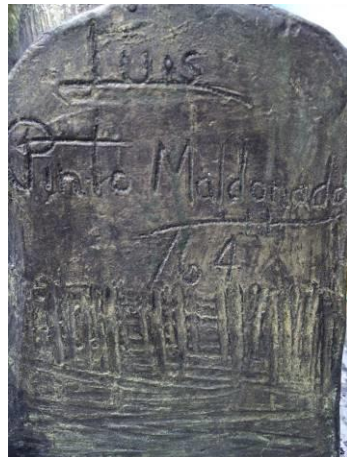
Fotografías 13 y 14. Lateral izquierdo del busto. A la derecha se encuentra el busto con la capa pictórica acrílica y en la izquierda sin ella.

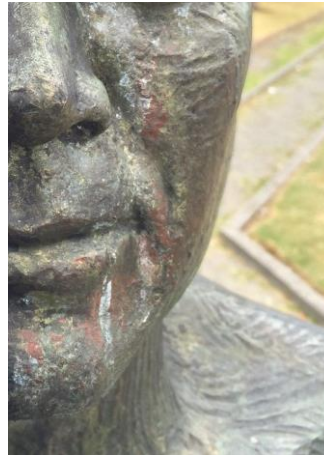
Fotografía 15. Manchas rojas presentes en la cara una vez retirada la capa de pintura acrílica.

Durante este proceso también se llevó a cabo la eliminación de unas manchas rojas que aparecieron en el rostro del personaje una vez eliminado el repinte negro. Estas manchas no fue posible retirarlas con agua-alcohol, por lo que se utilizó A2D1 para este fin.

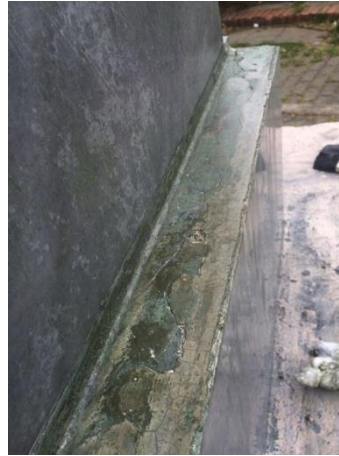
En la parte inferior del pedestal, existían 3 franjas de mármol gris faltantes, por lo que tuvo que hacerse la restitución de dichas partes. En el costado derecho aún conservaba este elemento del enchape.

Fotografía 23. Faltante de laja de mármol.

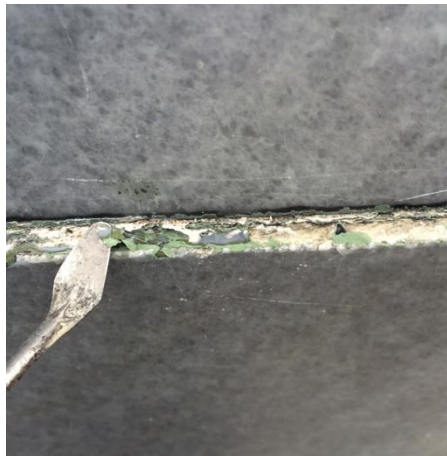
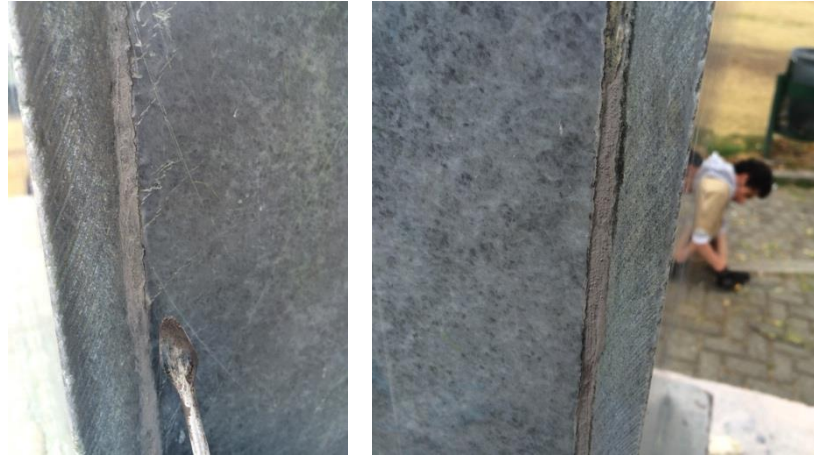
Al levantar las capas de pintura acrílica, como se había dicho anteriormente se evidenció el estado actual del mármol, pero además se identificó el estado de las juntas, por lo que se procedió a realizar la rehabilitación de éstas. Dicho proceso permitió asegurar la unidad del pedestal y así evitar procesos de bio-deterioro asociados a la acumulación de partículas del ambiente y humedad en las uniones de lajas de granito.

Fotografía 26. Restitución de juntas con espátula.

Fotografías 27 y 28. Restitución de juntas.

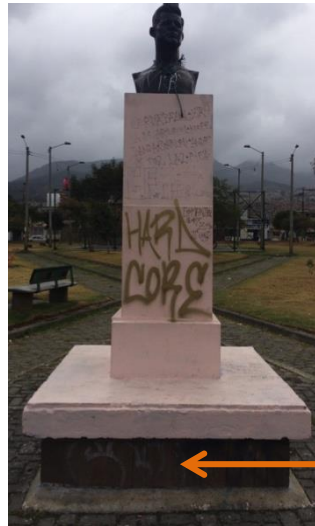
Grafiti en el ladrillo

**Imagen 14 Zona donde se realizó la prueba para eliminación de grafiti en basamento.**
