**DOCUMENTACIÓN E INFORME DEL TRASLADO DE LA  
ESCULTURA DIANA DE GABIES LOCALIZADA EN EL PARQUE  
OLAYA HERRERA, PEREIRA**

**CORPORACIÓN PROYECTO PATRIMONIO**

**Octubre de 2018**

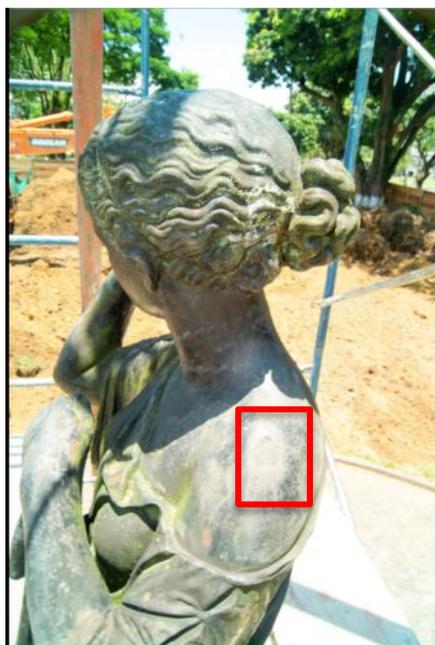
Para el caso de esta escultura aunque hay indicadores de la existencia de varias uniones, el número de partes no se pudo determinar con precisión ya que la superficie está pulida y no permite ver fácilmente las divisiones. Las fotografías a continuación ilustran la huella dejada por un tabique de fundición, lo que comprueba que fue la técnica a la cera lo que se usó para su elaboración.

Fotografía 30 y 31. Detalles en el hombro, indicador tecnológico de un tabique de fundición. Fotografía: Juana Segura

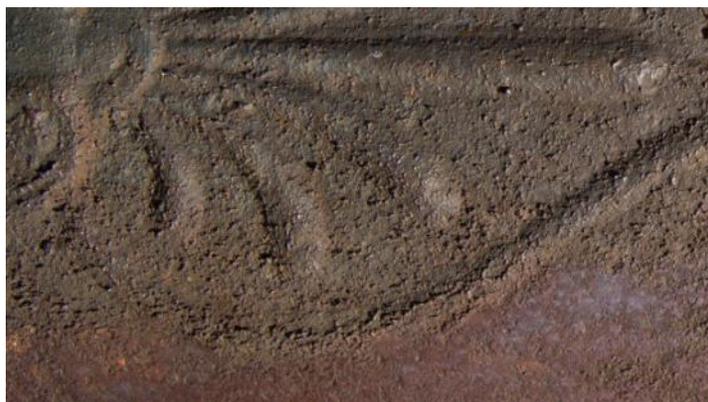
La peana como se mencionó anteriormente fue un elemento posterior y no corresponde a la original. Fue copiada de la peana de la escultura Niña con ánfora y al ser instalada modificó la base de la escultura, no se ajusta a la forma y calidad de la escultura. Su técnica de elaboración difiere mucho de la de la escultura, presenta un acabado de superficie muy distinto, sin policromía y la ausencia de elementos como la guirnalda y los remates superiores. Este elemento está realizado por medio de una fundición a la arena. En esta técnica, como para el caso de la fundición a la cera, se realiza un molde alrededor del modelo, pero el material refractario utilizado es arena compactada, por ello en esta peana se evidencia a la vista una textura granulosa.

Fotografía 34 y 35. Peana y detalle de textura de fundición a la arena.

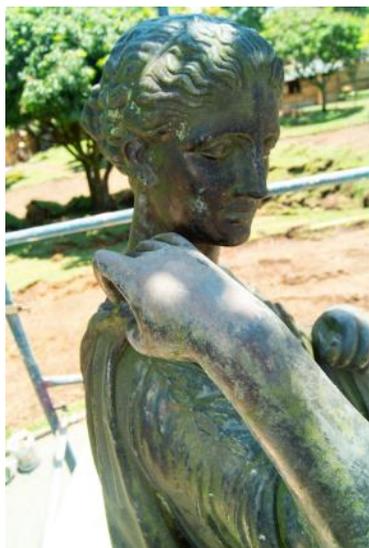
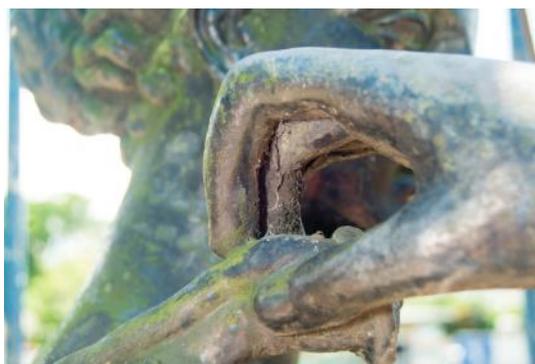
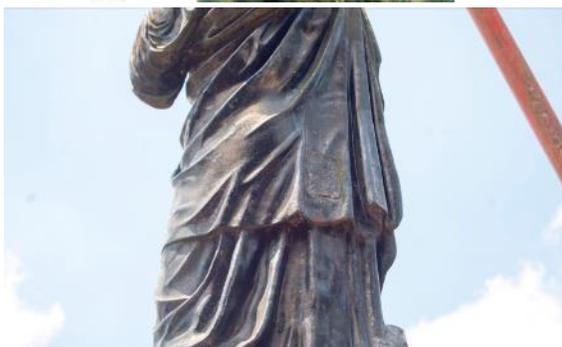
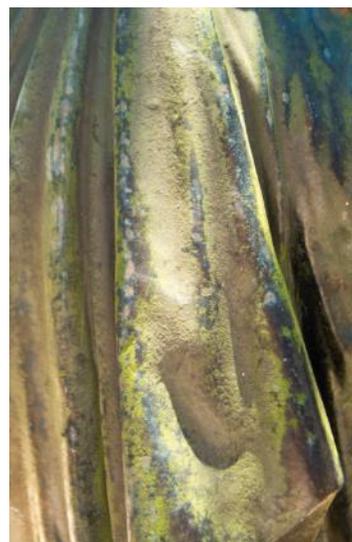
- **Acumulación de Polvo Superficial.**

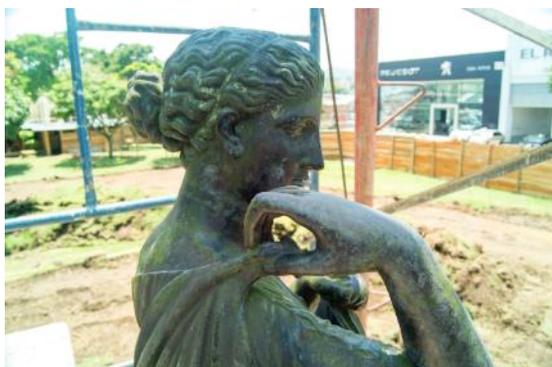
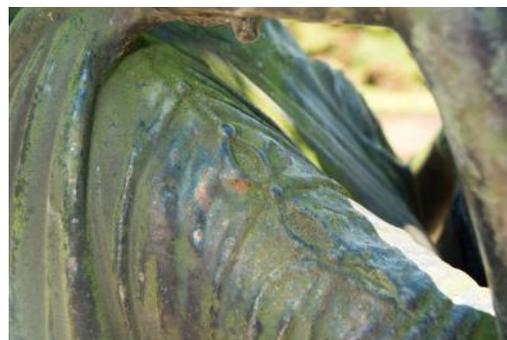
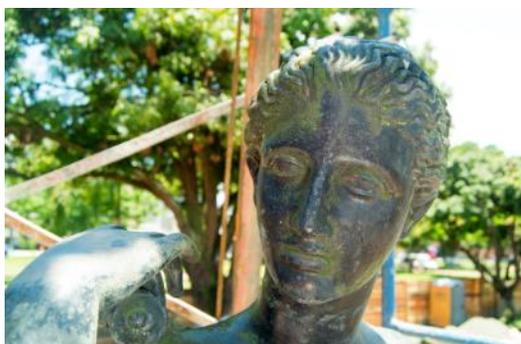
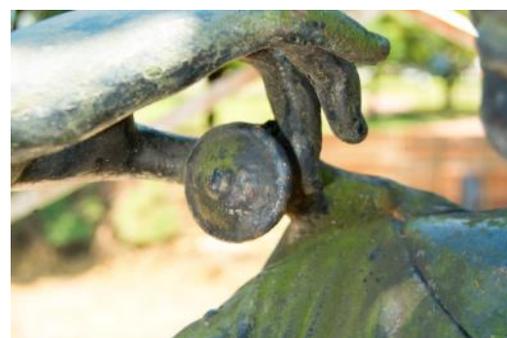
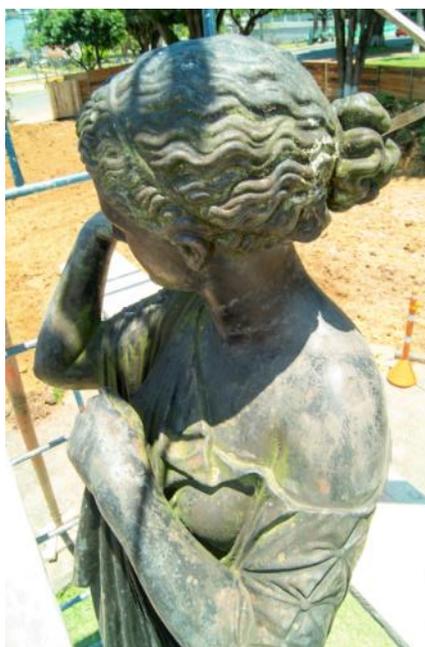
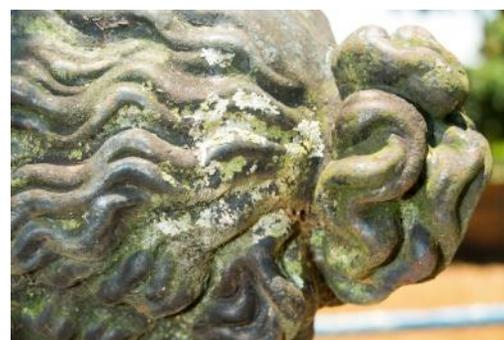
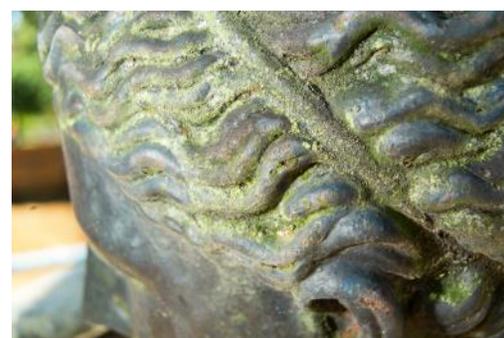
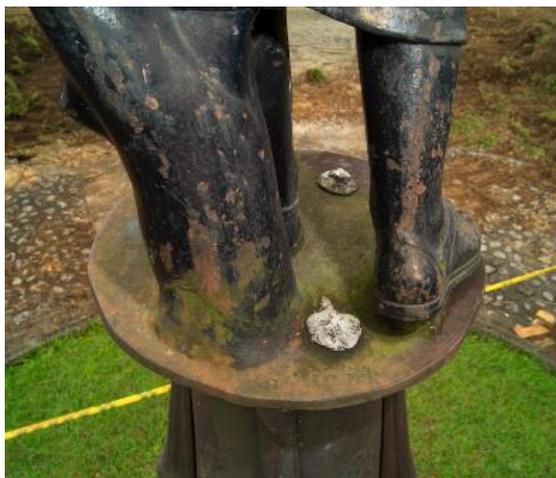
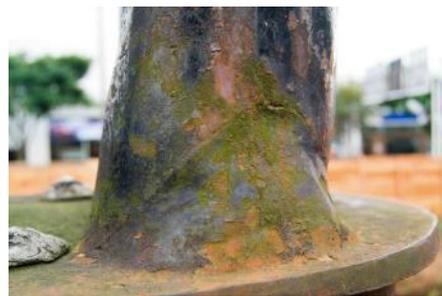
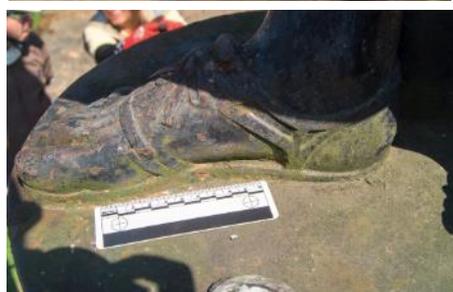
- Deterioro biológico superficial con biopatinas de algas, musgos y líquenes, deyecciones de insectos, aves y salamandras.

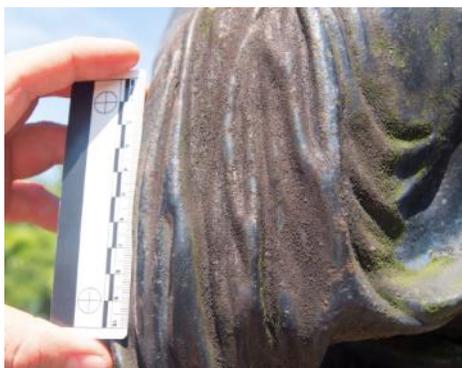
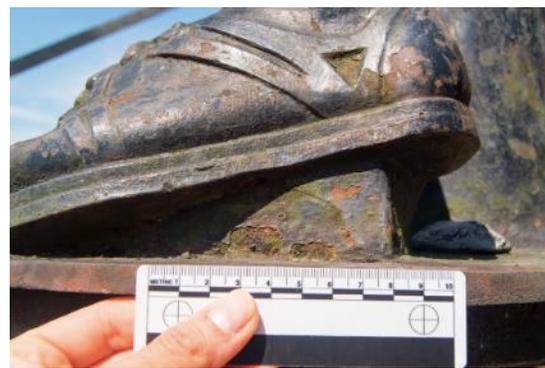
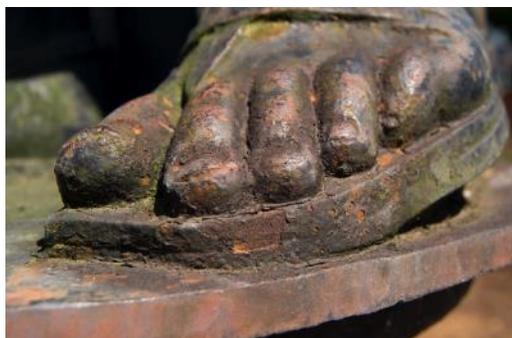
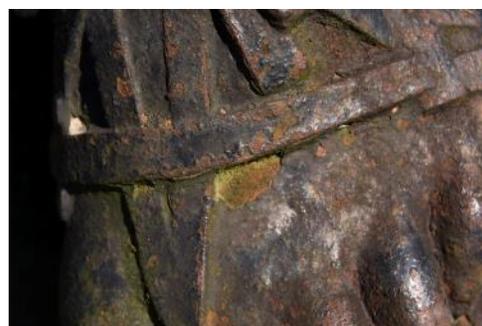
Los factores medioambientales además de favorecer el biodeterioro han generado graves problemas de corrosión y pérdida de la película de pintura negra.

- **Corrosión superficial**

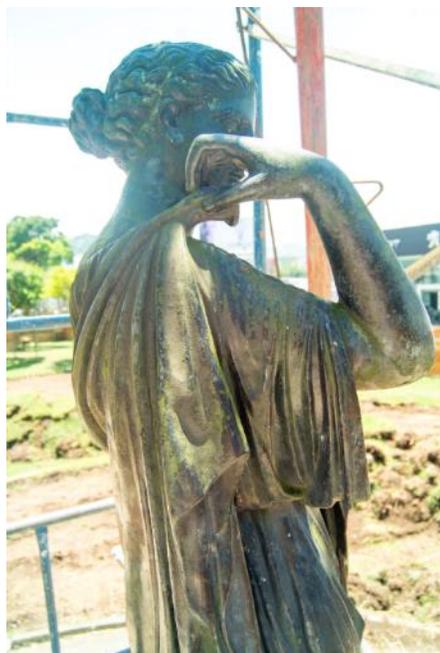
- Pérdida de capa pictórica puntual y zonificada.

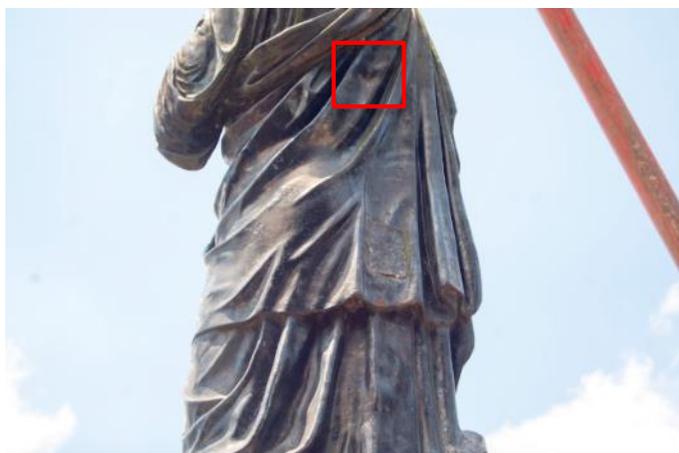
- Abolladura en la espalda posiblemente por traslados anteriores.

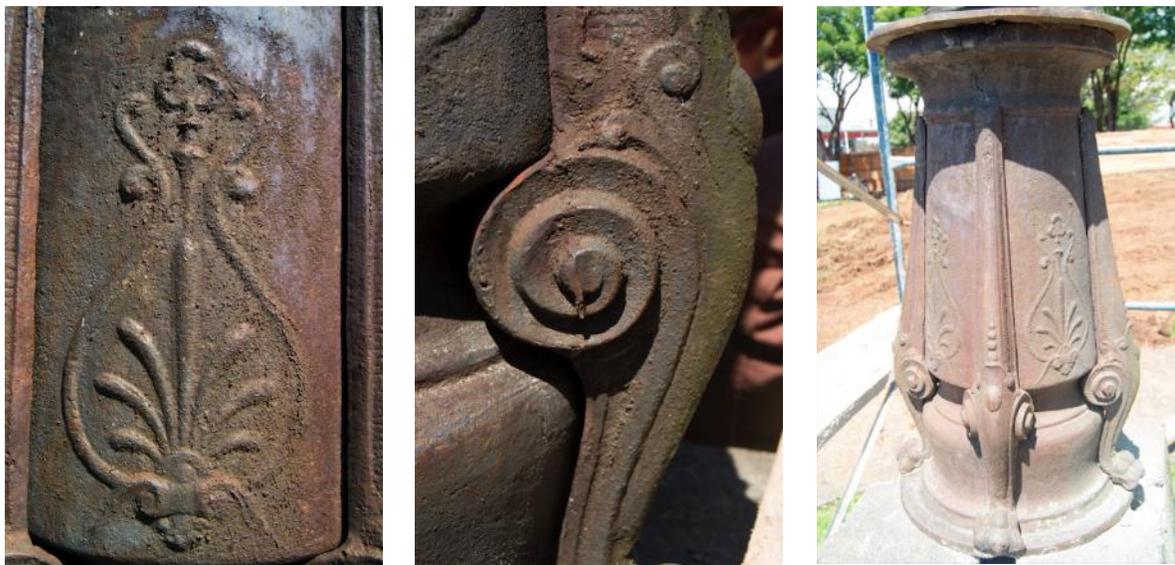
- **Corrosión generalizada leve, biodeterioro en las zonas más salientes y suciedad especialmente acumulada en las zonas cercanas al pedestal.**

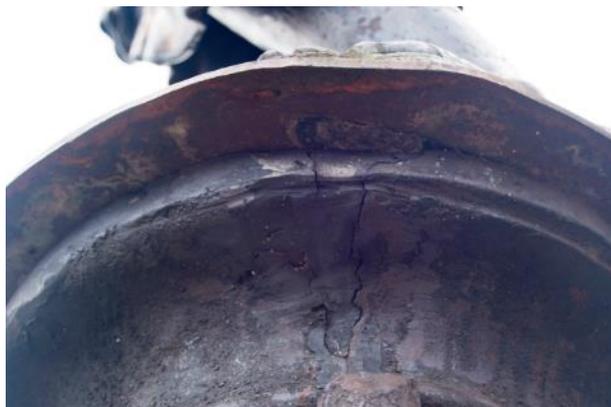
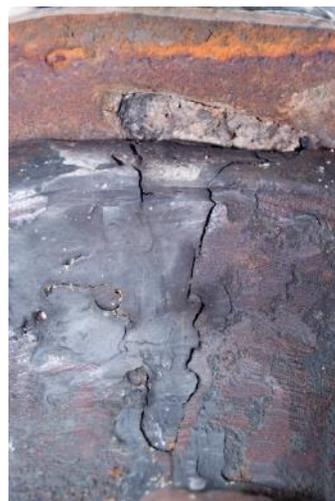
- **Resane realizado sobre un faltante de llenado en la peana que es resuelto con un material no metálico.**

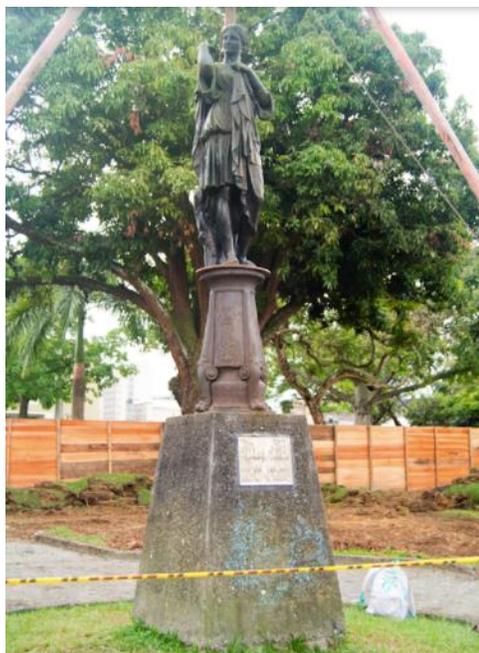
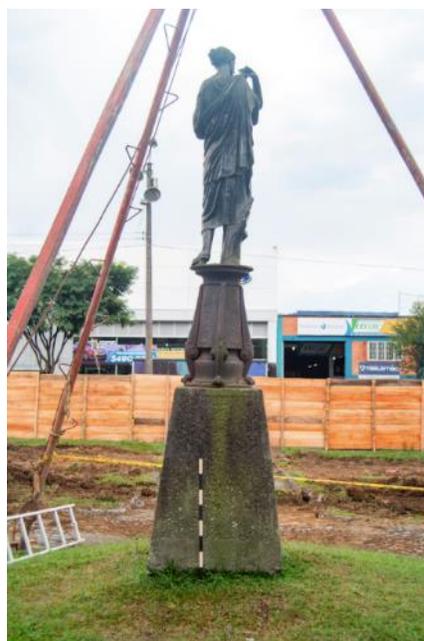
A nivel estructural el pedestal presenta en general un buen estado de conservación, sin embargo éste presenta acumulación de suciedad superficial, especialmente acumulada en la su parte superior y asociada a biodeterioro (algas negras y verdes) y manchas de humedad en su cara posterior. La cara frontal del pedestal presenta afectación por grafitis
