**DOCUMENTACIÓN E INFORME DEL TRASLADO DE LA ESCULTURA
“EL VIGILANTE” LOCALIZADA EN EL PARQUE EL VERGEL AL
PARQUE POPULAR NORTE, PEREIRA**

CORPORACIÓN PROYECTO PATRIMONIO

Marzo de 2019

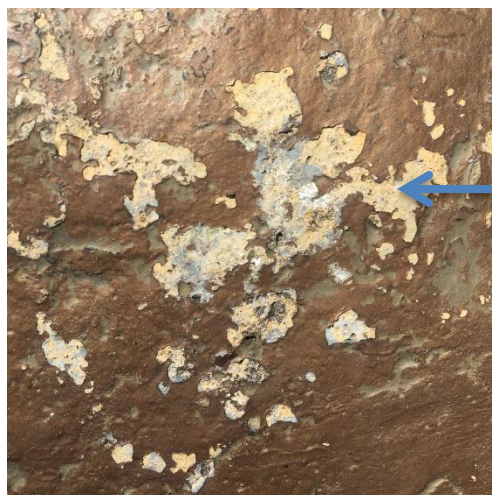
Fotografía 5. Soporte de cemento visible gracias al desprendimiento de los repintes.

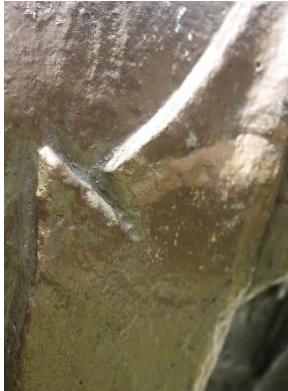
Suciedad consistente y acumulación de hollín causados por condiciones ambientales adversas.

Fotografía 17. Acumulación de material particulado en de detalles de escultura.

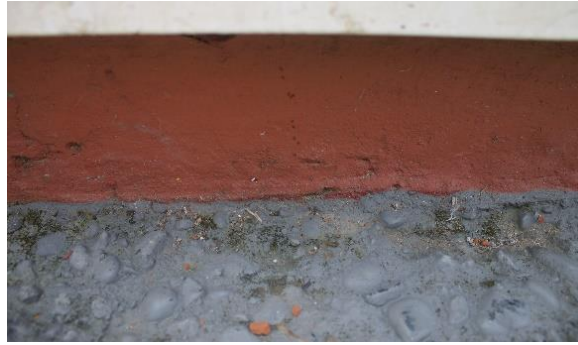
Fotografía 18. Acumulación de suciedad en pedestal.

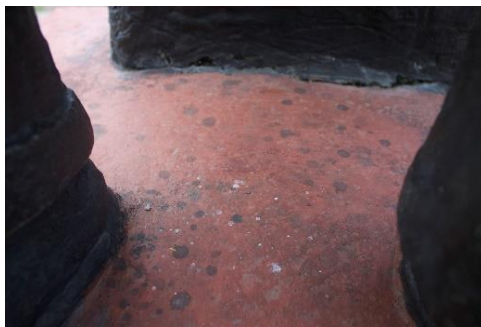
Escurrimientos color gris asociados a material agregado arrastrado por acción del agua lluvia sobre los laterales de la peana cúbica.

Fotografía 19. Escurrimientos en cara superior de la peana.

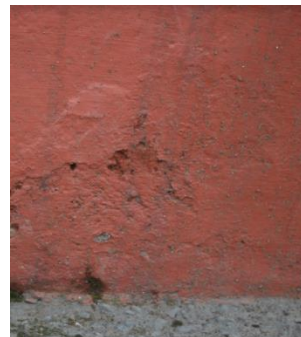
Fotografía 20. Escurrimientos sobre lateral de peana.

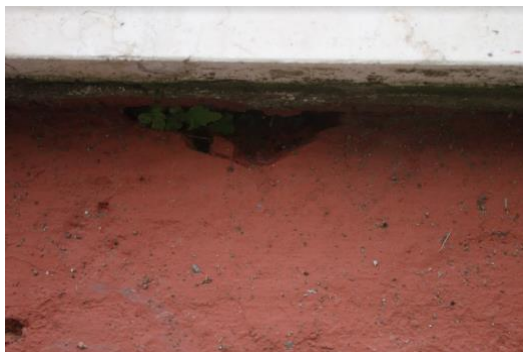
Los depósitos de contaminantes ambientales y bacterias, en conjunto con altas temperaturas y una humedad relativa alta, crean el ambiente ideal para la proliferación de algas a manera de tapete verde y plantas menores en zonas donde el agua tiende a acumularse por tiempos prolongados.

Fotografía 21. Crecimiento de plantas que han generado faltantes de soporte en peana, en el ángulo creado entre esta y la placa.

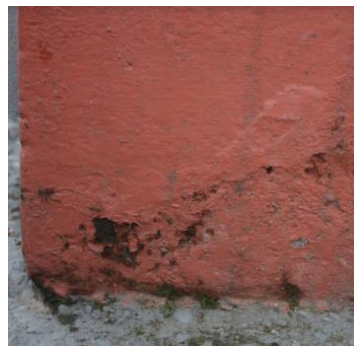
Fotografía 22. Crecimiento de líquenes en zona de unión entre peana y pedestal.

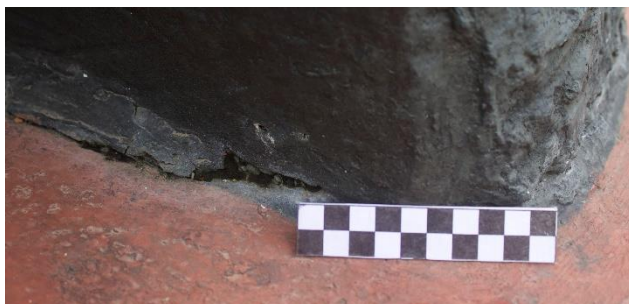
Pequeños faltantes de soporte en la escultura, posiblemente debidos a golpes secos y a la presencia de biodeterioro en zonas de unión de la peana. No afectan la estabilidad estructural.

Fotografía 23. Pérdida de soporte en zona de unión entre asiento del personaje y peana.

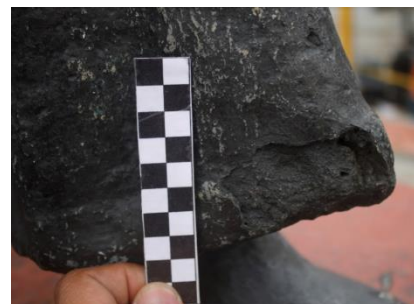
Fotografía. 24 Faltante de soporte en parte inferior del pantalón en pierna derecha.

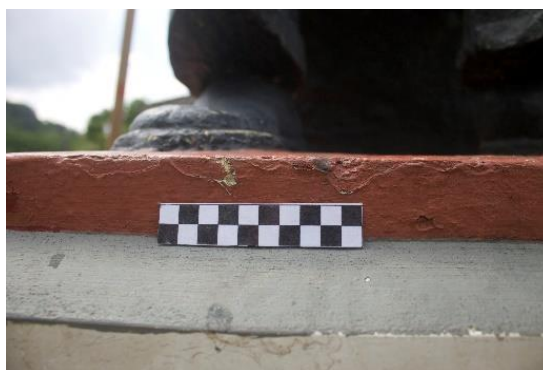
Fotografía 25. Faltantes superficiales en bordes de peana.

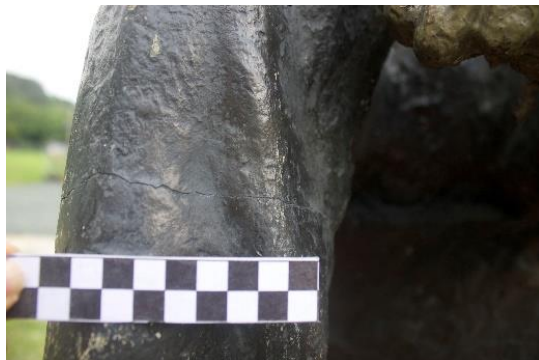
Grietas horizontales en piernas y hombros, posiblemente generadas por sistema de amarre utilizado en anterior traslado.

Fotografía 26. Grieta ubicada en piernas debajo de ambas rodillas.

3. Pasivación de corrosión del acero estructural con Sikaferrgard 903 aplicado mediante aspersores y brochas.
4. Inyección de fisuras mediante la instalación de boquillas de inyección fijadas con resina epóxica de sellado y la posterior aplicación de producto de unión. Específicamente el deterioro de fisuras no es perceptible por ahora, sin embargo se prevee realizarlo en tanto es altamente probable que una vez se eliminen los repintes se encuentre este deterioro.

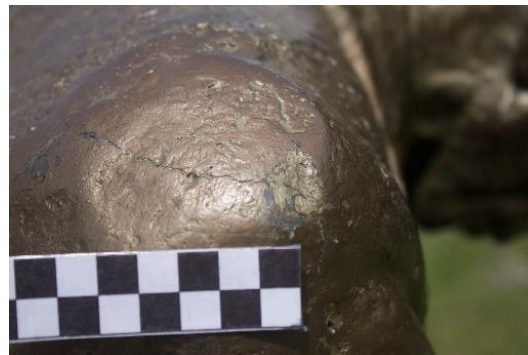
Fotografía 27. Grieta ubicada en hombros.

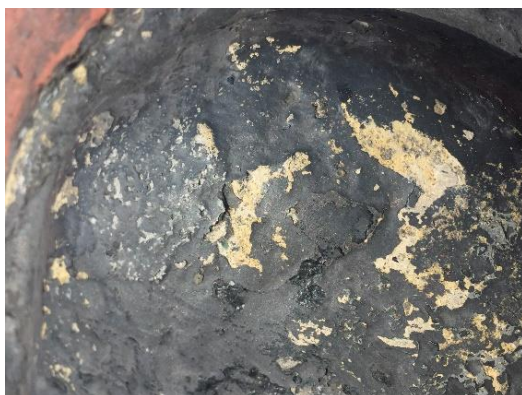
Esta separación entre las diferentes capas de pintura que se encuentran en la escultura se debe a su comportamiento diferencial (diferentes momentos de aplicación, falta corroborar la naturaleza de las capas de pintura) y su degradación por la acción directa de agentes ambientales como el agua lluvia, luz solar y contaminantes. La afectación en los repintes de la peana es menor a la escultura, que presenta de diferentes tamaños y profundidad variada en la superficie.

Fotografía 28. Faltantes de pintura en asiento de la escultura.

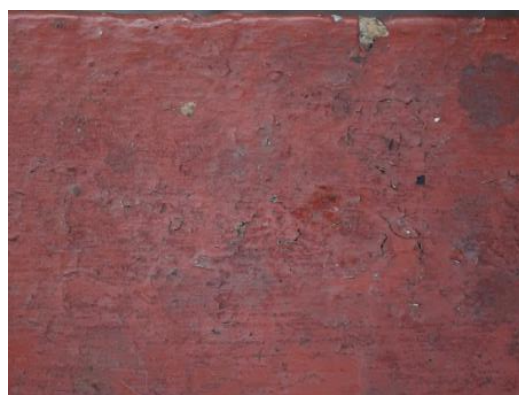
Fotografía 29. Faltantes pequeños y fisuras en pintura de peana.

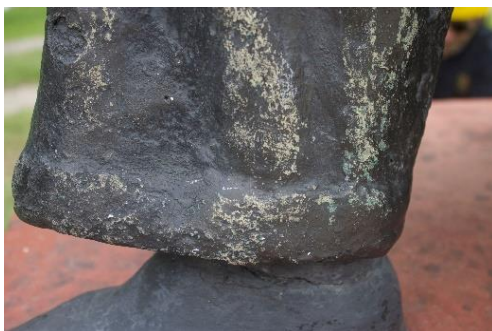
La abrasión se presenta en aquellas zonas con mayor relieve en la escultura debido a la acción mecánica de elementos del ambiente como lluvia y viento.

Fotografía 30. Abrasión de capa pictórica en zona más sobresaliente del pantalón, dejando ver el soporte de cemento.

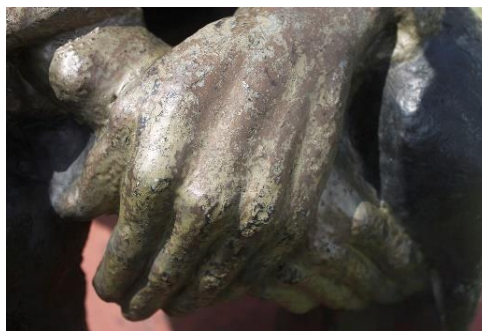
Fotografía 31. Abrasión de capa pictórica de intervención anterior marrón que deja ver estratos subyacentes.

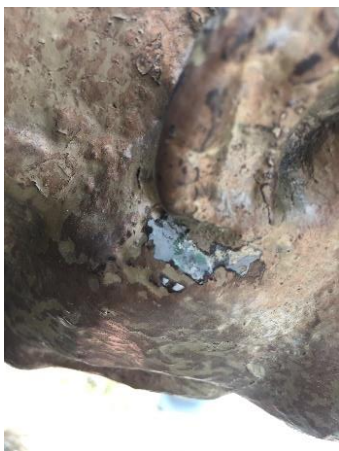
A partir de los desprendimientos de las sucesivas capas de pintura es posible ver los estratos subyacentes de otros repintes anteriores y en algunos casos, el soporte. Estos cambios de color se ven sustentados en fotografías como las expuestas en el apartado histórico (imagen 9), en donde se pueden apreciar que la escultura fue de color blanco y ha presentado varios tonos que intentan imitar una pátina metálica. Otros colores fueron identificados a partir de faltantes superficiales de repintes, pero hasta el momento no se ha encontrado documentación sobre su momento de uso, como el color verde, gris y negro.

Fotografía 32
Desprendimientos en rostro
que permite ver repintes
anteriores color gris y verde.

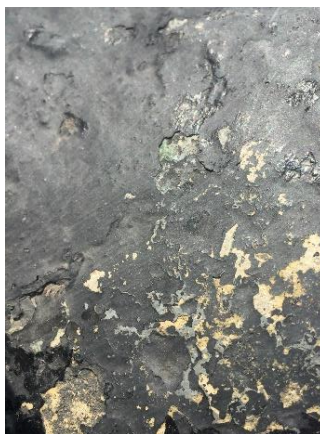
Fotografía 33. Faltantes en
asiento que deja ver el
soporte de cemento amarillo y
repintes gris y verdes.

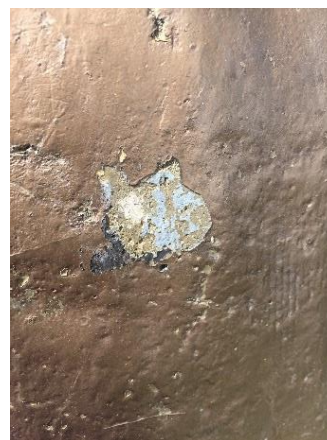
Fotografía 34. Faltante en
chaqueta que deja ver
repintes negro, dorado y gris.

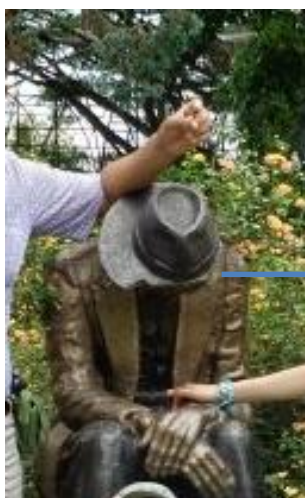
Gracias a la búsqueda de imágenes en internet fue posible identificar que para 2012, la escultura contaba con un faltante de soporte en el ala del sombrero, posiblemente causado por el contacto directo entre los visitantes y esta zona la cual presenta abrasión de repintes

Fotografía 35. Faltante en
sombrero, fotografía del año
2012.

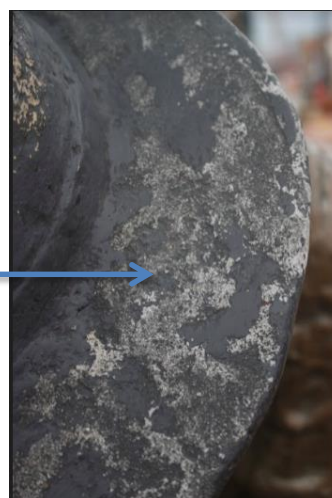
Fotografía 36. Faltante restituido a partir de
cemento gris el cual presenta características
que difieren del soporte original como
dureza y textura. 2019.
