ESTUDIOS PREVIOS A LA INTERVENCIÓN DE DOS MONUMENTOS EN ESPACIO PÚBLICO EN PEREIRA
ESTUDIO DIAGNÓSTICO PARA EL MONUMENTO A LA REBECA
CORPORACIÓN PROYECTO PATRIMONIO

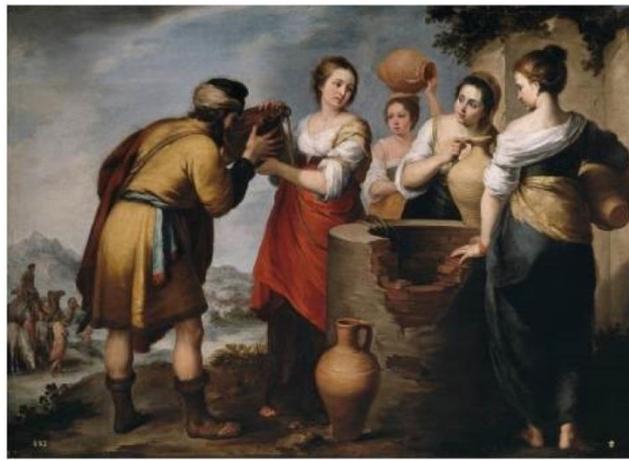
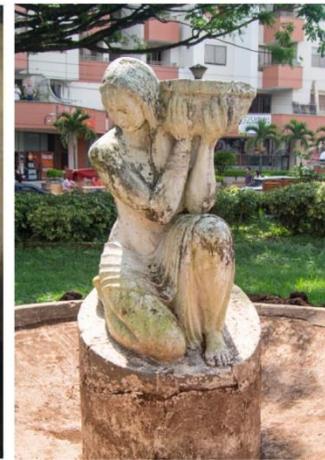
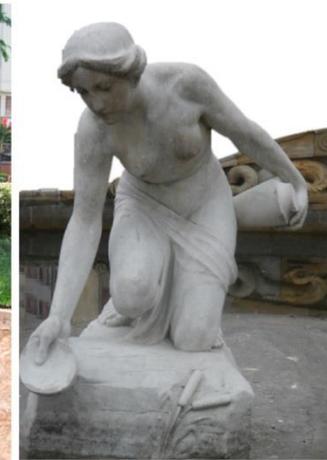
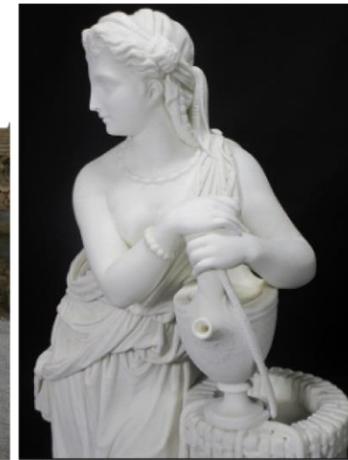
ESCULTURA

- Faltantes de soporte
- Crecimiento de especies biológicas
- Intervenciones anteriores y repintes
- Ampollas y desprendimientos de pintura
- Perforaciones

- Limpieza
- Eliminación de repintes
- Estabilización de corrosión acero refuerzo
- Tratamiento elemento metálico peana
- Inyección de fisuras
- Resane de reparación
- Repolicromía

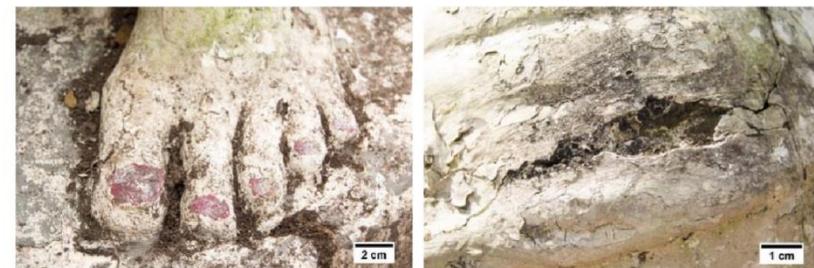
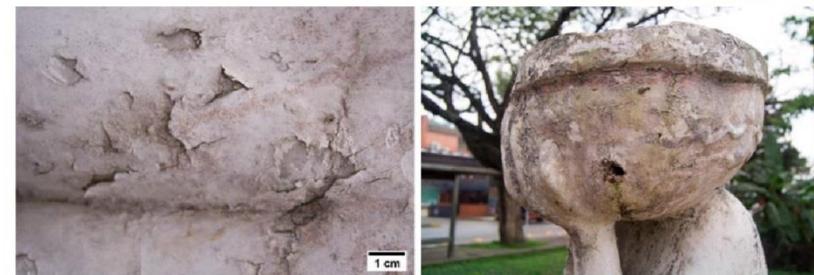
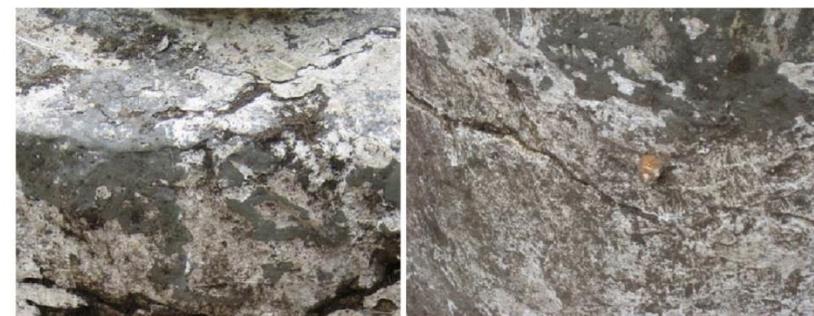
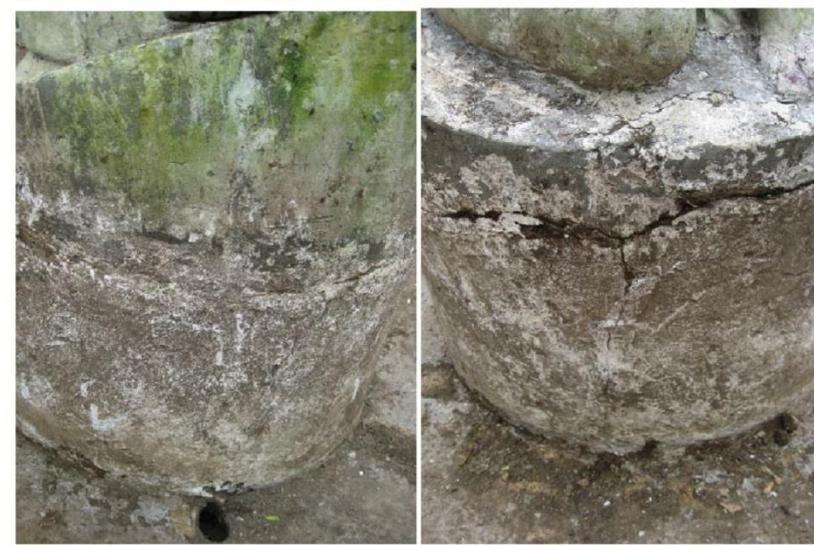
PEANA

- Crecimiento de especies biológicas
- Grieta
- Oxidación de elementos metálicos
- Intervenciones anteriores y repintes

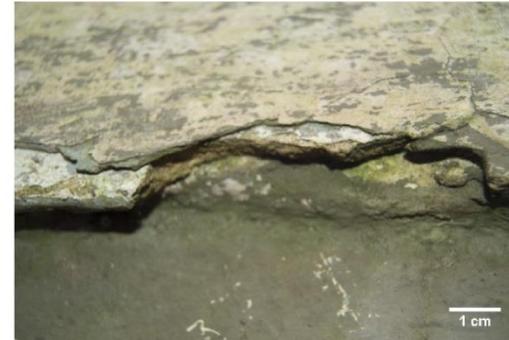
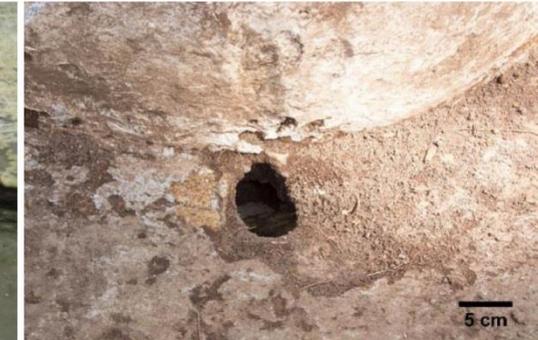
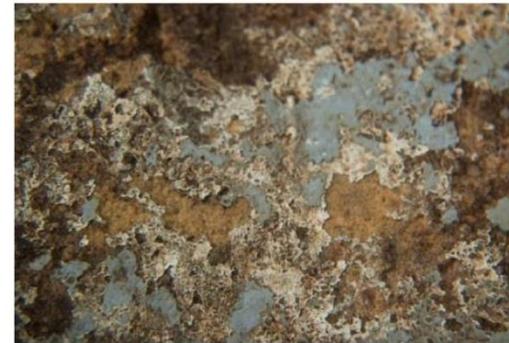
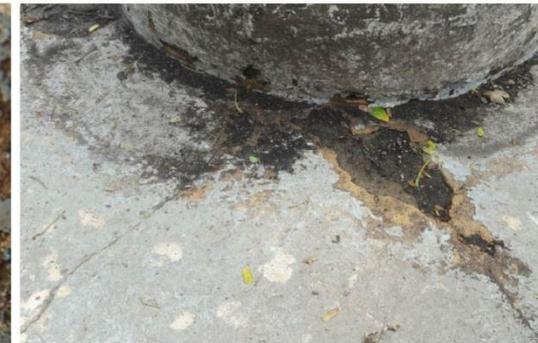
TAZA CIRCULAR

- Suciedad acumulada
- Crecimiento de especies biológicas
- Erosión
- Fisuras
- Intervenciones anteriores:
Repintes
- Faltantes de reborde de taza
- Perforación

- Limpieza
- Estabilización de corrosión acero refuerzo
- Inyección de fisuras
- Refuerzo estructural
- Resane y reparación grueso
- Resane y reparación fino
- Aplicación de mortero de impermeabilización
- Repolicromía

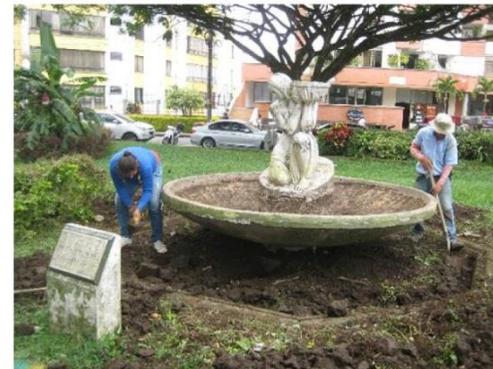
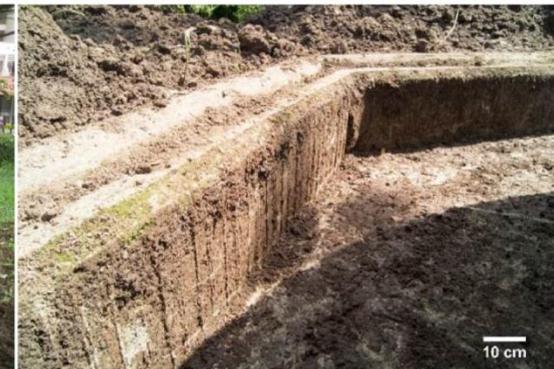
PILETA OCTOGONAL

- Suciedad acumulada
- Grieta
- Oxidación de elementos metálicos
- Intervenciones anteriores y repintes

- Limpieza
- Construcción caja de motobomba
- Elevación borde
- Aplicación de mortero de impermeabilización
- Repolicromía
