**MEMORIA DE CONSERVACIÓN EN EL MONASTERIO DE SANTA CATALINA**

**RECUPERACIÓN DE  
CUATRO AMBIENTES DE BÓVEDA,  
CONSERVACIÓN DE LA PINTURA  
MURAL DEL CORO BAJO  
Y APUNTALAMIENTO  
DE UNA BÓVEDA**

**Memoria de conservación en el  
Monasterio de Santa Catalina**

Arequipa - Perú

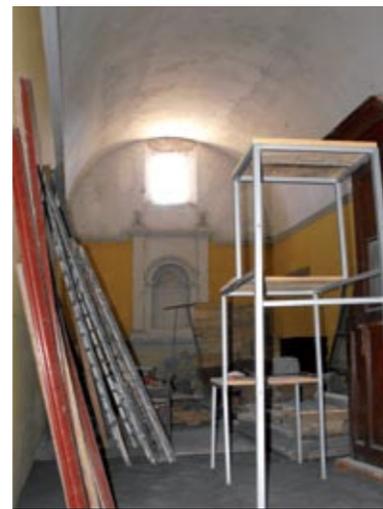
Ambiente uno antes de la restauración, con los muros y bóveda estucados con cemento.

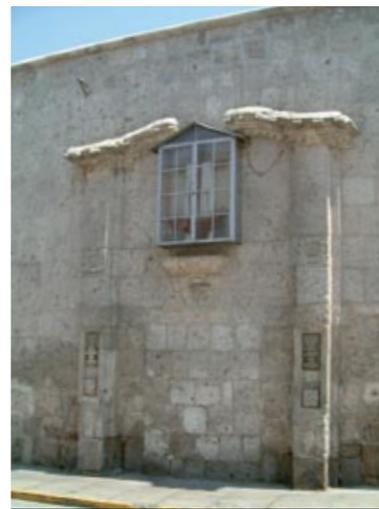
Fachada tapiada hacia la calle Ugarte.

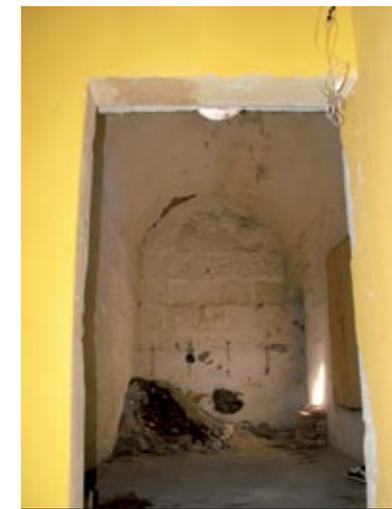
Ambiente dos antes de la restauración, visto a través de una puerta actualmente clausurada del ambiente uno

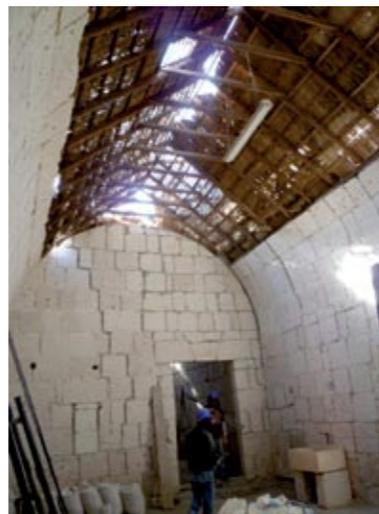
Ambiente tres antes del tratamiento, con cobertura de estera y daños en el muro divisorio.

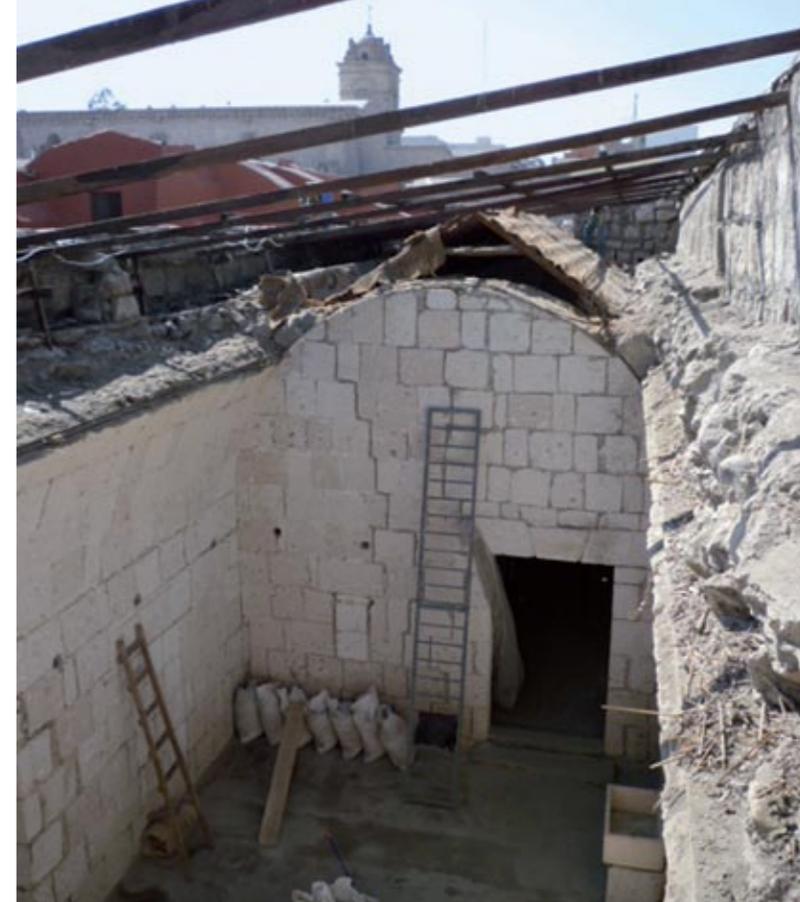
Inicialmente se pensó simplemente en reconstruir las bóvedas caídas, pero un análisis más cuidadoso reveló un desplazamiento en la verticalidad del muro hacia la calle Ugarte, que requería una intervención mucho más

Ambiente tres en proceso de destechado. Nótese la cobertura de estera en el ambiente cuatro (al fondo) y daños en el muro divisorio.

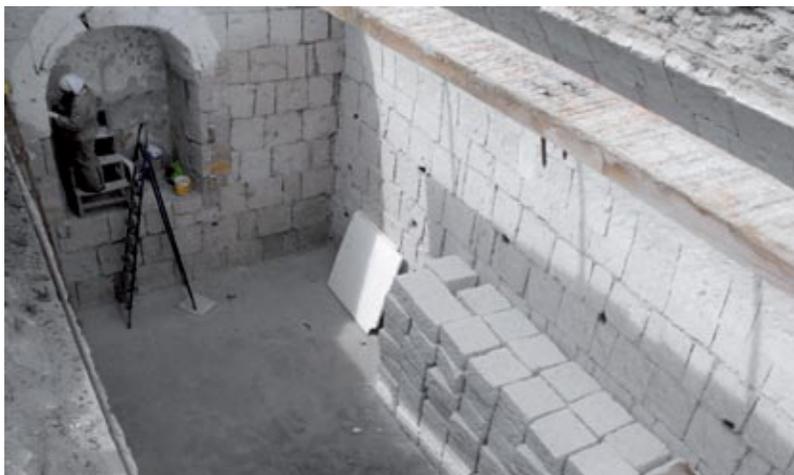
Ambiente cuatro destechado, con las dovelas de la bóveda listas para ser utilizadas. Al fondo, restauradora trabajando en consolidación de pintura mural en la hornacina.

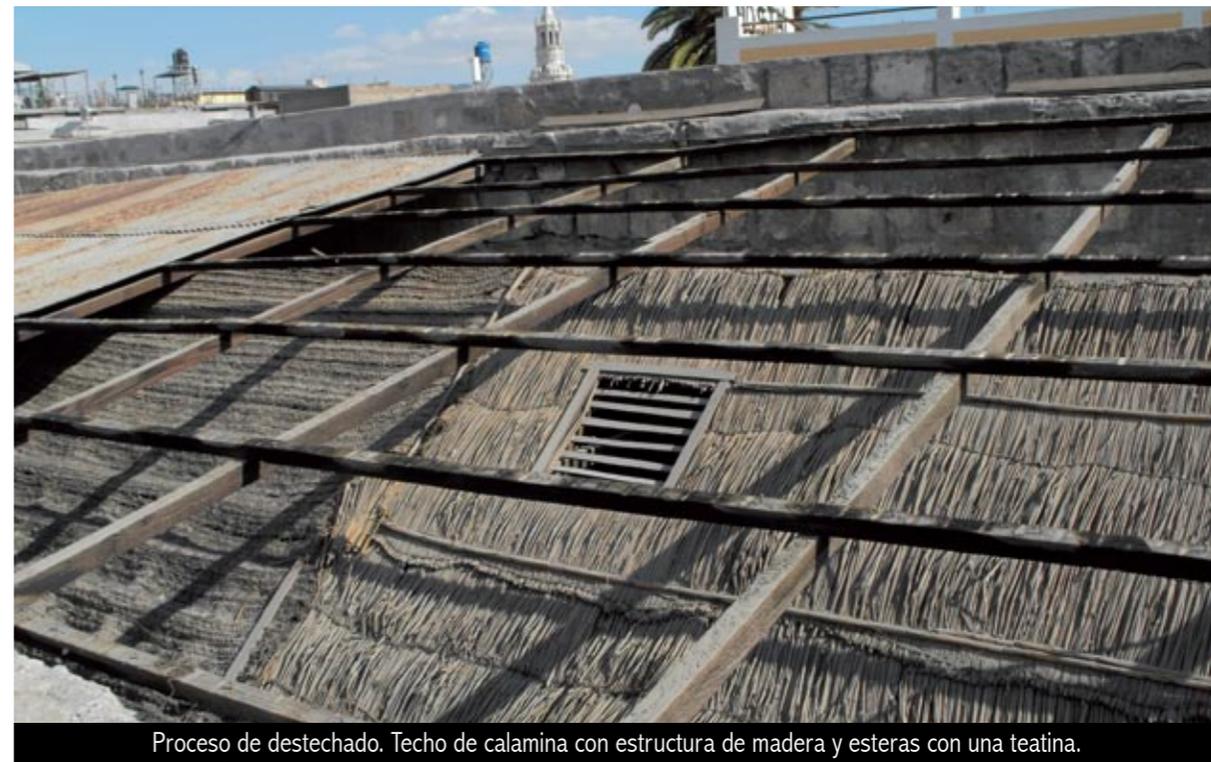
Proceso de destechado. Techo de calamina con estructura de madera y esteras con una teatina.

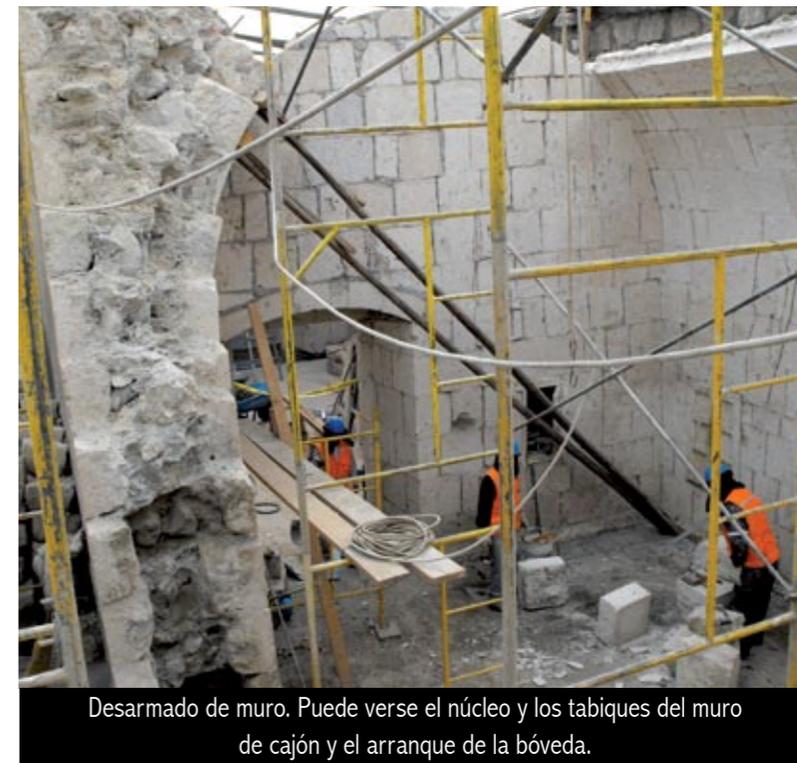
Desarmado de muro. Puede verse el núcleo y los tabiques del muro de cajón y el arranque de la bóveda.

Consistieron en desarmar y armar el muro desplomado hacia la calle Ugarte, primero en el ambiente cuatro y posteriormente en el ambiente tres, para luego reintegrar los tercios faltantes de las bóvedas en el mismo orden. A sugerencia de World Monuments Fund (WMF), se buscó conservar el sistema constructivo tradicional utilizando técnicas y materiales como cal y puzolana, evitando el uso de concreto armado (fierro y cemento), ya que éste puede llevar a la pérdida total del edificio restaurado en caso de fallar en un sismo.

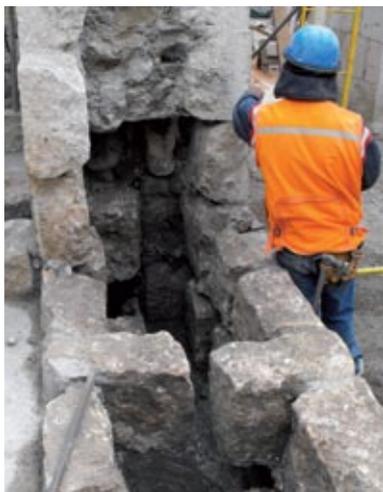
Estructura de un muro de cajón donde se evidencia las lozas y los tizones a manera de clavos para trabar los dos tabiques del muro de cajón con el núcleo.

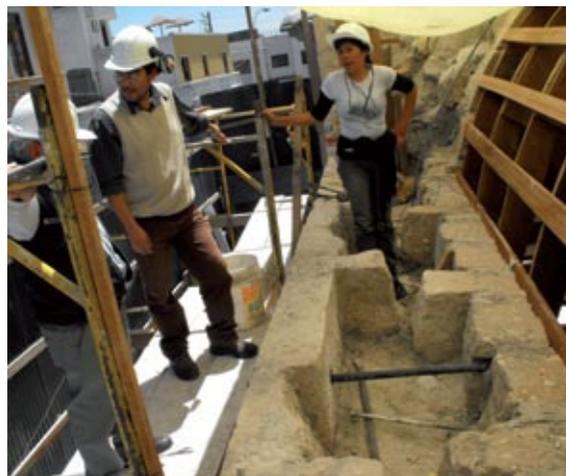
en forma de arco donde han ocurrido los daños, para tomar los empujes horizontales a los que la estructura pueda estar sujeta. De esta forma, estos elementos nuevos tomarían las cargas que han ocasionado el desplome del muro y sus daños, y los muros esta-

Se optó por colocar cuatro tirantes de refuerzo en los ambientes tres y cuatro, para enmendar las deficiencias estructurales sin utilizar concreto armado. Estos consisten en varillas de acero con los extremos roscados, sujetas al exterior de los muros con tuercas sobre una plancha metálica, estructural de refuerzo que ha sido usada en muchas bóvedas de Arequipa. Para la

Rearmado del muro con piezas originales de lozas y tizones, refuerzo de bóveda con varillas de acero templado con los extremos roscados que van sujetos a una plancha de acero por el exterior.

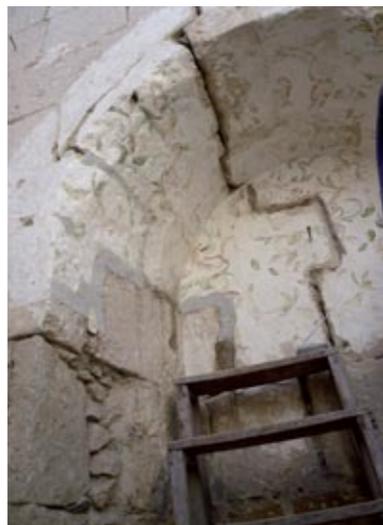
en dos tonos de verde y las flores en rosa. Puede verse esta decoración en la parte superior del intradós del arco y fondo de la hornacina. Esta pintura mural se encontraba en mal estado de conservación y por eso sólo puede hablarse de vestigios. El principal agente de deterioro ha sido la humedad.

Durante y después del tratamiento de los restos de pintura mural con motivos florales trabajada con técnica de temple al seco, hallada en la hornacina del ambiente cuatro.

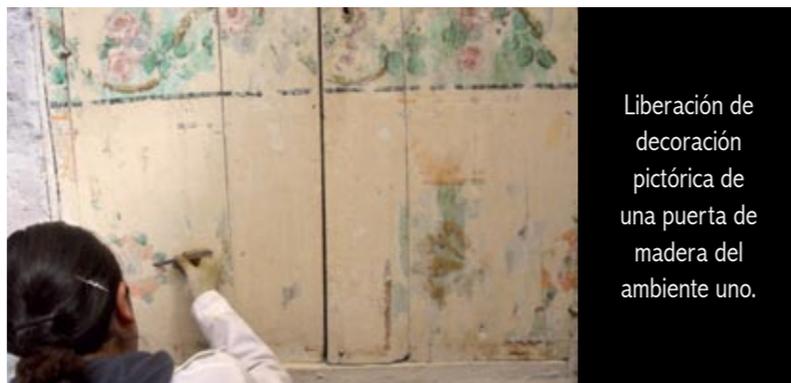
decoración en la puerta, ventana y alacena del denominado ambiente uno. Se encontró la decoración debajo de un encalado, que por la deficiente adherencia que tiene la cal sobre la madera, dejaba al descubierto fragmentos de decoración. Entre la pintura original y el encalado que se encontraba a la vista, se encontró también fragmentos de papel tapiz. Para el tratamiento de

Liberación de decoración pictórica de una puerta de madera del ambiente uno.

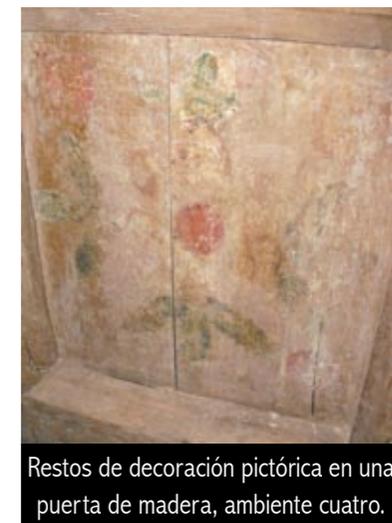
Restos de decoración pictórica en una puerta de madera, ambiente cuatro.

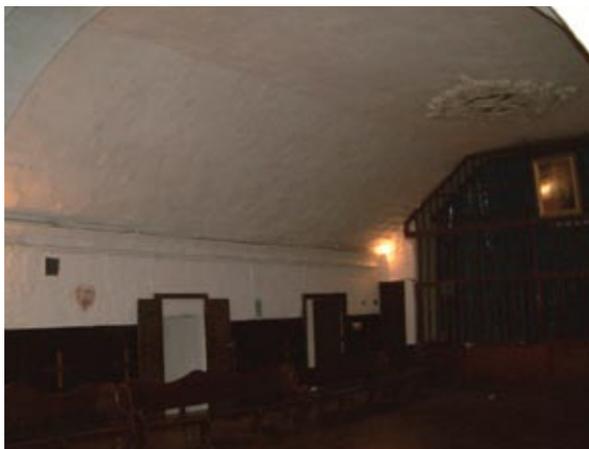
Sector norte del coro bajo antes del tratamiento con algunas calas de exploración en el muro.

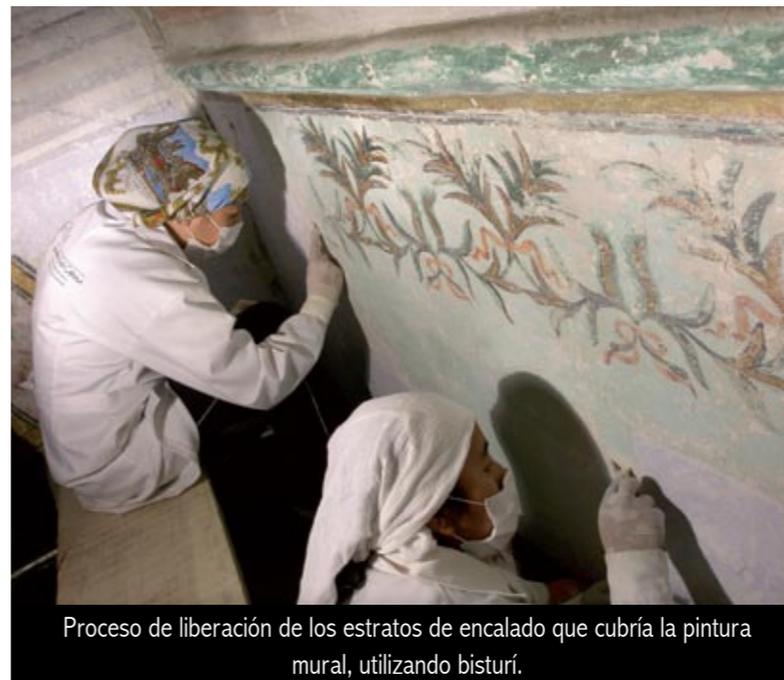
El estado de conservación varía mucho de acuerdo a la ubicación, notándose que los muros colindantes con el interior se encuentran en mejores condiciones que los que dan a la calle Santa Catalina o al patio de ingreso del monasterio. El agente de deterioro más nocivo para la pintura ha sido la humedad por capilaridad, que provoca el afloramiento de sales solubles del soporte de sillar, ocasionando disgre-

gación en las bases de preparación y morteros, así como falta de cohesión en el estrato pictórico. Otros agentes de deterioro han sido los sismos, que

Proceso de liberación de los estratos de encalado que cubría la pintura mural, utilizando bisturí.
