Proponente: Corporación Proyecto Patrimonio

Restaurador: Pablo Felipe Obando Arango

Escultura “Desenvolviéndose”

Bogotá, Septiembre de 2014

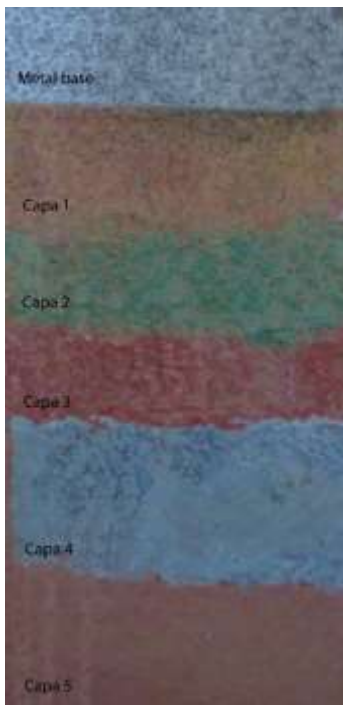
La obra presenta cuatro capas de pintura, que responden a diferentes colores, calidades y posiblemente momentos, aplicadas con fines estéticos y de protección.

La primera, una capa naranja, de óxidos de hierro; la segunda, una capa verde, posiblemente de un *primer*, que es una base que sirve para dar mayor adherencia a la pintura final a la superficie metálica; la tercera una capa roja, que seguramente corresponde a la pintura original; la cuarta es una capa gris, responde a otra capa de laca de acabado y finalmente, la quinta capa que es de color rojo, de calidad inferior, y al parecer tanto la última como la penúltima capa fueron aplicadas con brocha.

La falta de adherencia se debió producir porque nunca se decapó la capa de óxido de hierro (naranja) de la superficie antes de la aplicación de la base anticorrosiva verde. Si bien estas pinturas traen inhibidores de corrosión siempre debe limpiarse la superficie de manera mecánica para remover la mayor cantidad de óxidos, asegurando la mejor adherencia de la pintura.

Foto 1: Cala estratigráfica

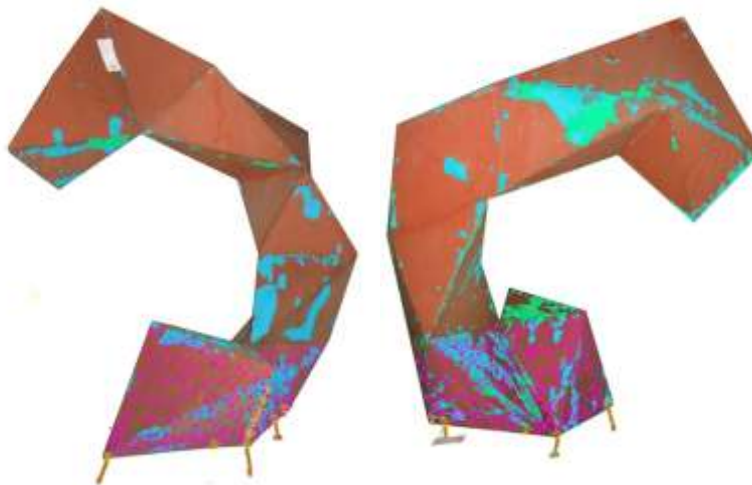
Presenta pérdida y deterioro de casi toda la capa pictórica, oxidación y productos de corrosión, en diferentes puntos, al interior de la obra, especialmente en las

partes bajas, que eran más susceptibles a salpicaduras. El deterioro de la capa pictórica se debe a que la obra se exhibió durante muchos años a la intemperie. Presenta, igualmente, desprendimiento de uniones de soldadura en dos puntos de la base y deformación de los soportes de la misma generadas, al parecer al desmontar la obra de su pedestal.

- Limpieza, eliminación total de las capas de pintura anteriores, suciedad acumulada y productos de corrosión. El tipo de limpieza empleado será físico-químico.
- Pasivación de los óxidos activos y protección de toda la superficie metálica con ácido fosfórico disuelto al 8,5% en agua destilada.

- Recuperación estructural y formal: Unión de las láminas desunidas, recuperar, en lo posible, la forma en las zonas deformadas, y recobrar la función estructural de las varillas de la base que funcionan como soporte de la escultura roscándolas para soportar la escultura con tuercas.

- Re-policromía: Se aplicarán tres capas, primero un imprimante o *primer*, color verde oliva, con contenido de ácido fosfórico para proteger el metal y dar mejor adherencia a las capas posteriores de pintura, segundo una base de pintura anticorrosiva roja y la tercera, una capa de pintura de acabado, resistente a la humedad y la intemperie. En comunicación personal con la hermana del artista, Rose Mary Rojas, ella sugiere dejar como acabado la pintura anticorrosiva roja, ya que sostiene que dicha pintura era, generalmente, utilizado por su hermano como acabado final y que en el caso de esta escultura (Desenvolviéndose) fue el color que dejó como presentación final.

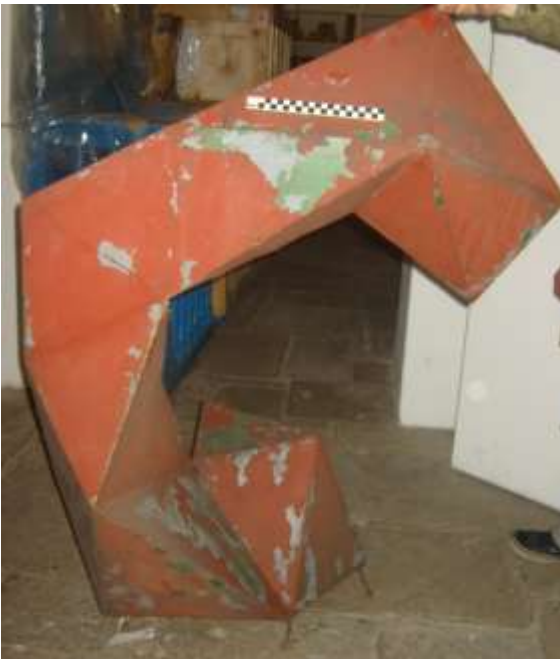
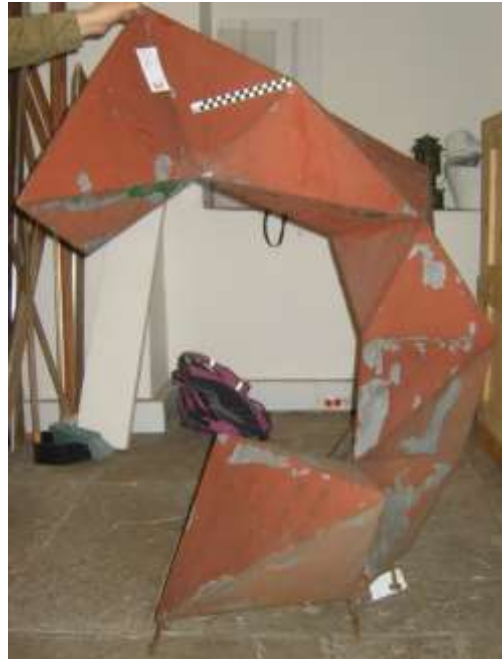
La obra presenta un mal estado de conservación en general.

Las láminas metálicas presentan la presencia de productos de corrosión en diferentes puntos. La capa pictórica se encuentra en mal estado, presenta faltantes, desprendimiento, ampollado, suciedad generalizada, falta de adherencia, exfoliación.

Las varillas de la base de la obra, que sirven como soporte de la misma, se encuentran deformadas, presentan restos de cemento adherido.

Una de las láminas de la base presenta fractura en su soldadura.

Es posible apreciar la formación de productos de corrosión, especialmente en la parte baja de la escultura.

Foto 2: Anverso – reverso iniciales.

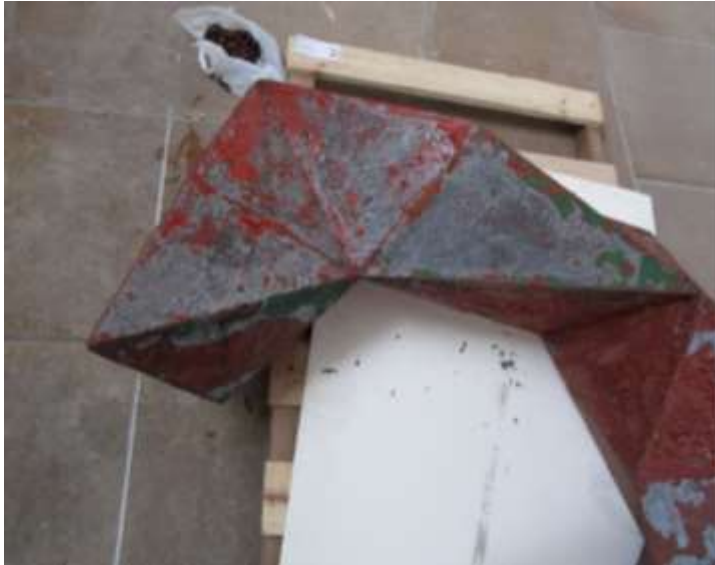
Foto 3: Proceso eliminación capas pictóricas con removedor.

2. **Remoción de capas pictóricas:** Para esta labor se utilizó removedor

de pintura marca Pintuco, referencia 1020. Se aplicó con brocha, por capas, se removió con espátula metálica.

- **Resultado:** Fue posible eliminar las diferentes capas de pintura presentes en la escultura, quedando expuesta una capa de óxidos de hierro en la mayor parte de la superficie.
- **Fecha finalización proceso:** 24/07/2014

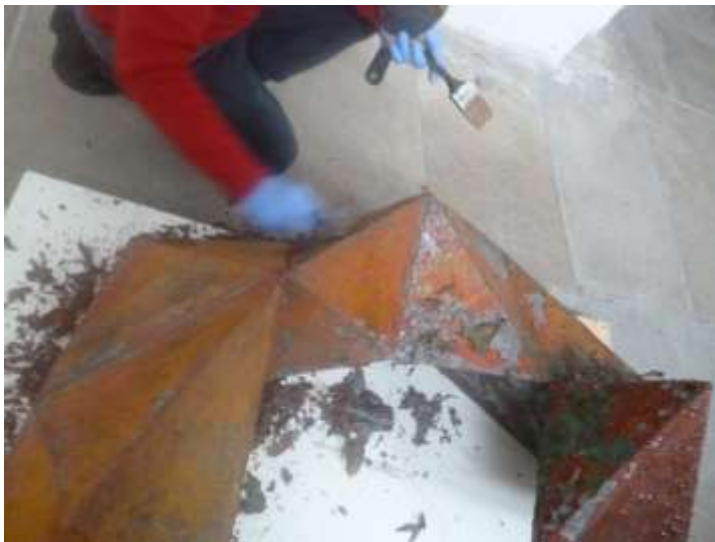
Foto 4: Proceso eliminación pintura con espátula.

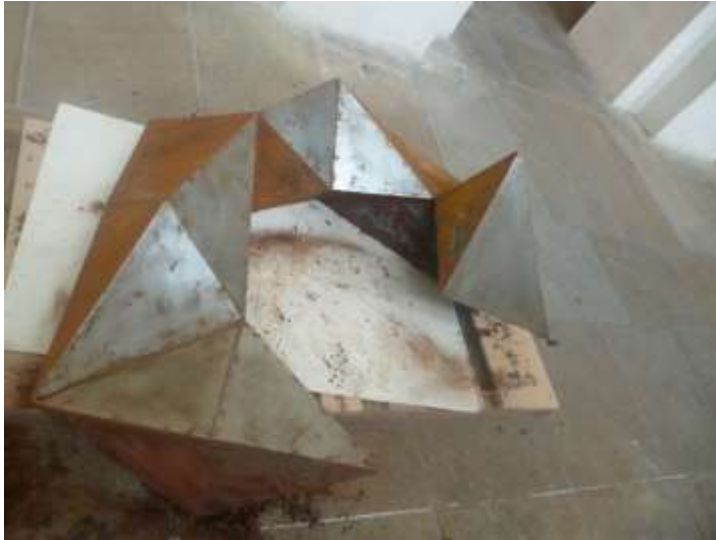
Foto 5: Proceso de lijado.

3. **Lijado:** Después de remover las capas pictóricas pudo observarse una capa de óxido de hierro en la mayoría de la superficie metálica. Para

eliminarlos fue necesario el uso de lijas de distinta granulometría (grano 120, 240, 400 y 600). Se emplearon lijadora eléctrica y pulidora con discos flaps.

- **Resultado:** Se obtuvo una superficie metálica brillante tras la exitosa eliminación de los óxidos superficiales.
- **Fecha finalización proceso:** 08/08/2014

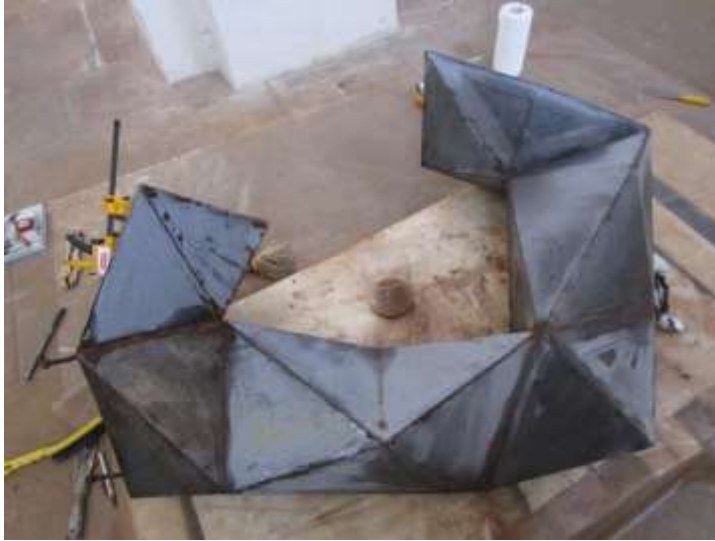
Foto 6: Pasivado con ácido fosfórico. Se aprecia la formación de sales blanquecinas de fosfato de hierro en superficie.

4. **Pasivado de superficie metálica:** Se realizó con ácido fosfórico al 8,5%, disuelto en agua destilada. Aplicado con brocha.
 - **Resultado:** Se observa que la superficie metálica toma un color gris-blanco debido a la formación de fosfatos de hierro, que ayudarán a proteger la superficie metálica.
 - **Fecha finalización proceso:** 12/08/2014

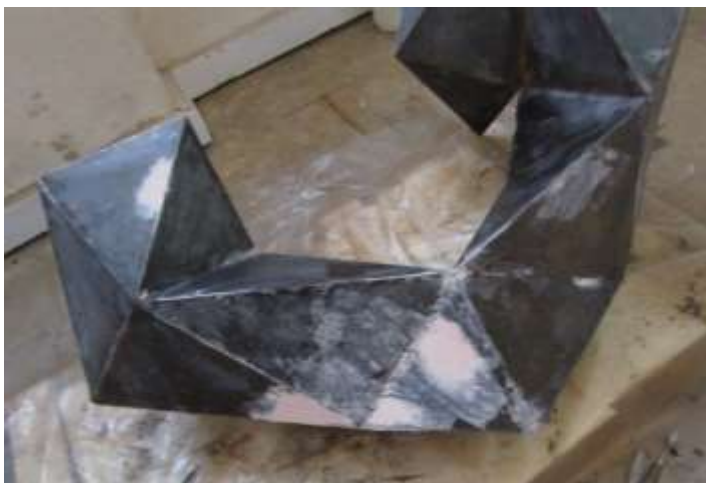
Foto 7: Resanes con resina poliéster para corregir imperfecciones.

5. **Resanado:** Para obtener una superficie uniforme al momento de pintar, se aplica una masilla tipo hueso duro (resina poliéster con carga) para resanar imperfecciones del metal tales como uniones de soldadura, separaciones entre láminas, texturas dejadas por procesos de corrosión y abolladuras menores.
 - **Resultado:** Se logra emparejar, en gran medida, la superficie dejándola lista para recibir el “Primer” o imprimante.
 - **Fecha de finalización del proceso:** 13/08/2014

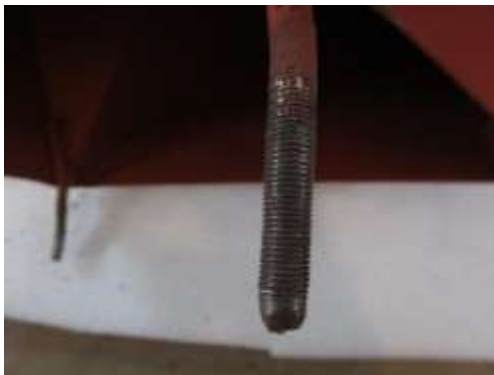
Foto 8: Modificación varilla soporte (roscado).

- **Resultado:** Se logra recuperar la posición y la forma original de la lámina.
 - **Fecha de finalización del proceso:** 13/08/2014
- 7. Adaptación de varillas de base escultura:** Con el objetivo de poder emplear las varillas de la base, nuevamente, como soporte de la escultura se procede a cortar el remate en "T" de cada una de éstas (utilizado originalmente como agarre en el mortero de cemento) y posteriormente se roscan con una tarraja hembra, rosca fina, de 3/8" de diámetro.

- **Resultado:** Se logran roscar las varillas para reutilizarlas como soporte de la escultura, permitiendo sujetarla mediante tuercas a una base.
 - **Fecha de finalización del proceso:** 14/08/2014

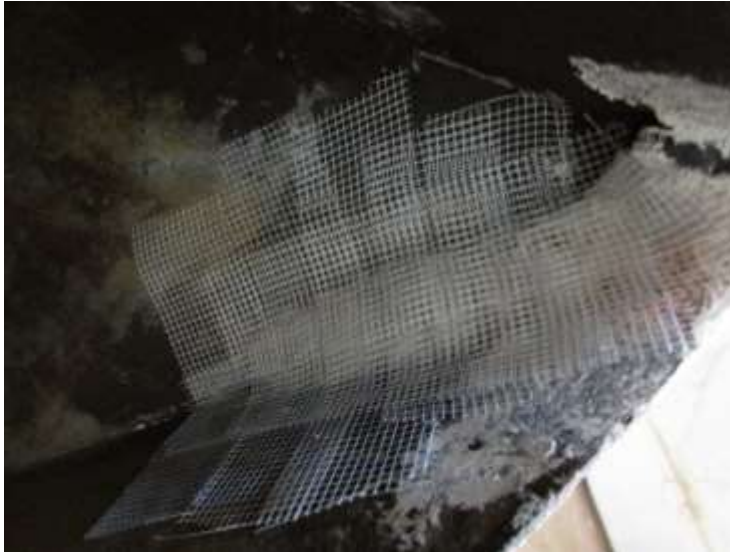
Foto 9: Refuerzo interno con fibra de vidrio y masilla epóxica

- 8. Refuerzo estructural y unión de partes:** Se hace unión de partes sueltas mediante masilla epóxica de 2 componentes, marca Rally. Antes de aplicar la masilla se usó como base cinta adhesiva de fibra de vidrio, se aplicó posteriormente una capa de masilla y luego una de fibra, intercalándolas hasta obtener 5 capas. Dichos refuerzos se realizaron al interior de la escultura.
- **Resultado:** Se logró una buena unión de partes. Hubo casos en los cuáles no fue posible reforzar puntos sueltos debido a que no se tenía

acceso – alcance a muchos puntos internos por el tamaño y la forma de la escultura.

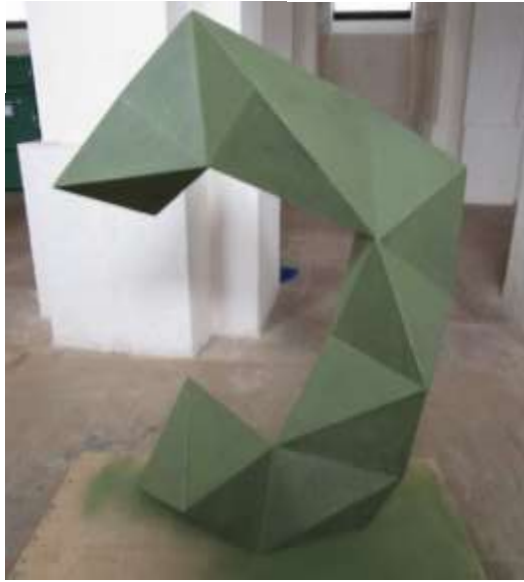
Foto 10: Aplicación Primer verde oliva.

- 9. Aplicación de imprimante o “Primer”:** Como base para la pintura se aplicó una capa de imprimante o “primer” el cual trae una carga de ácido fosfórico, lo que le sirve como pasivador de superficie y, gracias a su alta adherencia, sirve como imprimante para las sucesivas capas de pintura. Se aplicó con pistola. Se utilizó pintura marca Pintuco “primer anticorrosivo verde oliva” ref. 513. Pintura anticorrosiva alquídica para proteger superficies en ambiente marinos. Para el proceso de pintado se construyó una base en madera con rodachines para mantener parada la escultura.

- **Resultado:** Se logró una capa uniforme del producto dejando la superficie lista para recibir la base anticorrosiva. Se aplicó por dentro y por fuera de la escultura.
 - **Fecha de finalización del proceso:** 15/08/2014

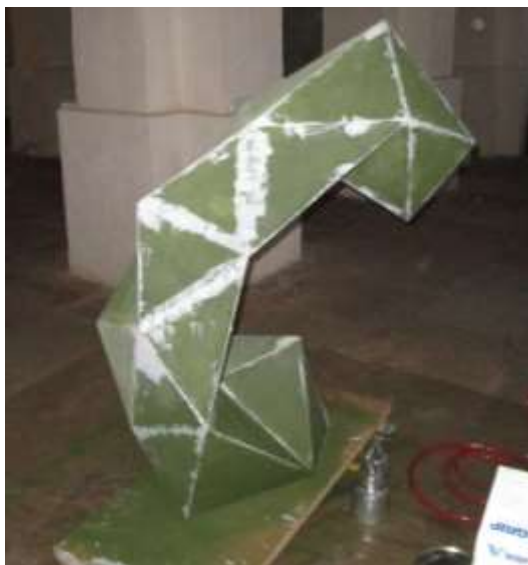
Foto 11: Resanado con masilla para tapar porosidades.

10. Resanado: Con el objetivo de emparejar imperfecciones en la superficie, se procede a resanar las partes con defectos o poros. Se aplica masilla automotriz (laca) con espátula. Una vez seca se lija para emparejarla y dejar lista la obra para la base anticorrosiva.

- **Resultado:** Se obtiene una superficie mucho más homogénea, sin porosidades.
- **Fecha de finalización del proceso:** 15/08/2014

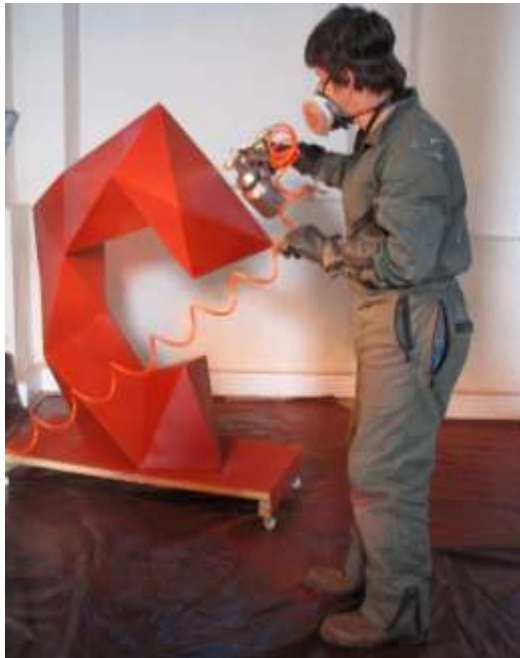
Foto 12: Aplicación pintura anticorrosiva roja.

11. Aplicación pintura anticorrosiva roja: Se aplicó una primera mano de pintura anticorrosiva roja. Se usó marca Pintuco calidad *Premium* ref.310. Formulada para interior o exterior, alta resistencia y durabilidad. Su acabado es mate. Aplicada con pistola.

- **Resultado:** Se obtuvo una superficie homogénea, que realizaba las formas y volúmenes de la escultura.
- **Fecha de finalización del proceso:** 18/08/2014

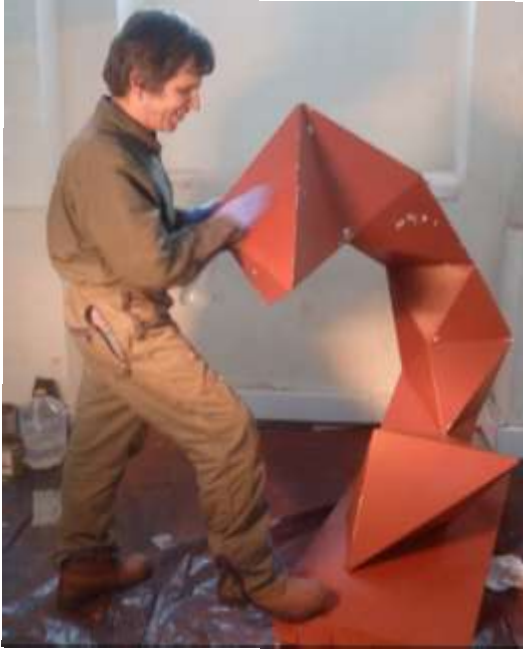
Foto 13: Lijado al agua para unificar superficie y darle acabado liso para realzar las formas.

12. Lijado al agua: Con el objetivo de dar un acabado final a la superficie, se realiza un lijado con lija grano 1200 y agua. Esto permite preparar la superficie para la capa pictórica final, eliminando o corrigiendo cualquier imperfección de los procesos anteriores.

- **Resultado:** Se eliminaron todas las pequeñas imperfecciones dejando la superficie muy lisa y homogénea para la capa final de pintura.
- **Fecha de finalización del proceso:** 19/08/2014

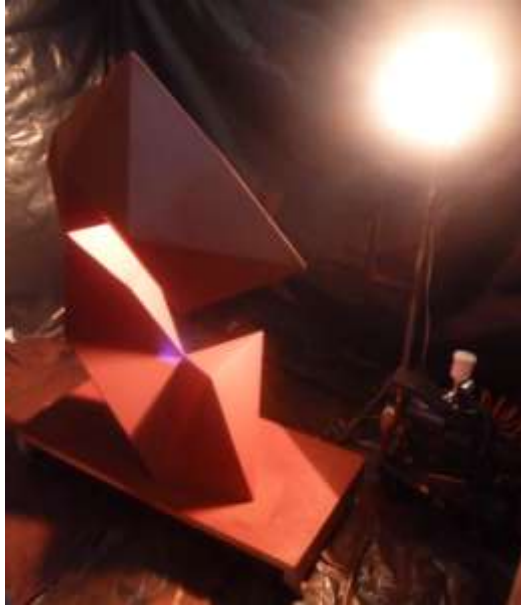
Foto 14: Cabina para pintado.

13. Pintura final: Una vez lista la superficie, se procede a aplicar la capa pictórica final, con anticorrosiva Premium roja ref. 310, marca Pintuco. Aplicación con pistola. Para obtener mejores resultados en la calidad de la pintura, se construyó una cabina de pintado con plástico y para calentar el ambiente se empleó un reflector con bombillo halógeno. También se pintó internamente hasta donde fue posible el alcance de la pistola.

- **Resultado:** Se obtiene una capa muy uniforme y homogénea, resaltando las formas y cualidades estéticas de la obra.
- **Fecha de finalización del proceso:** 22/08/2014
