Proponente: Corporación Proyecto Patrimonio

Escultura “Las Montañas”

Bogotá, Septiembre de 2014

REPORTE DE TRATAMIENTO:

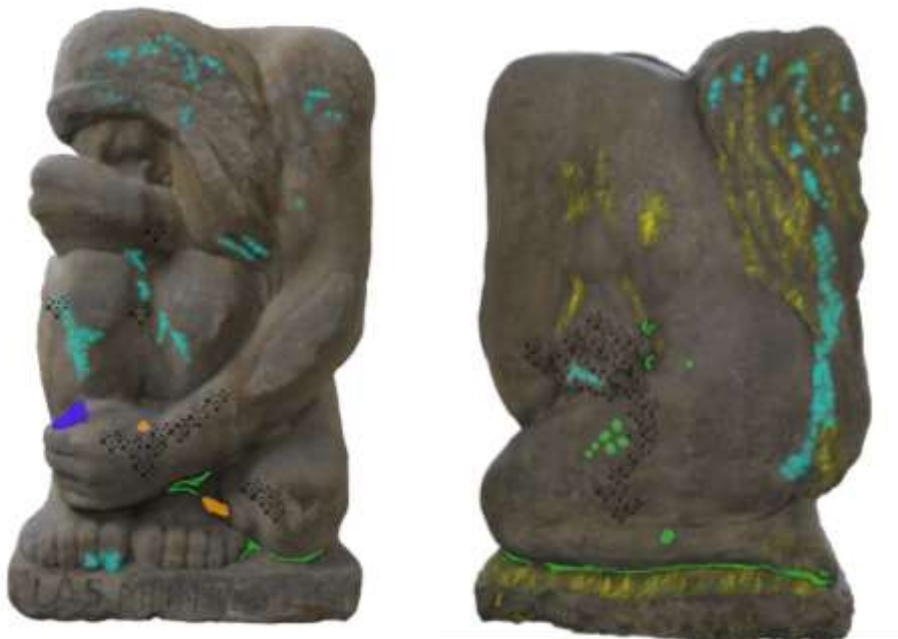
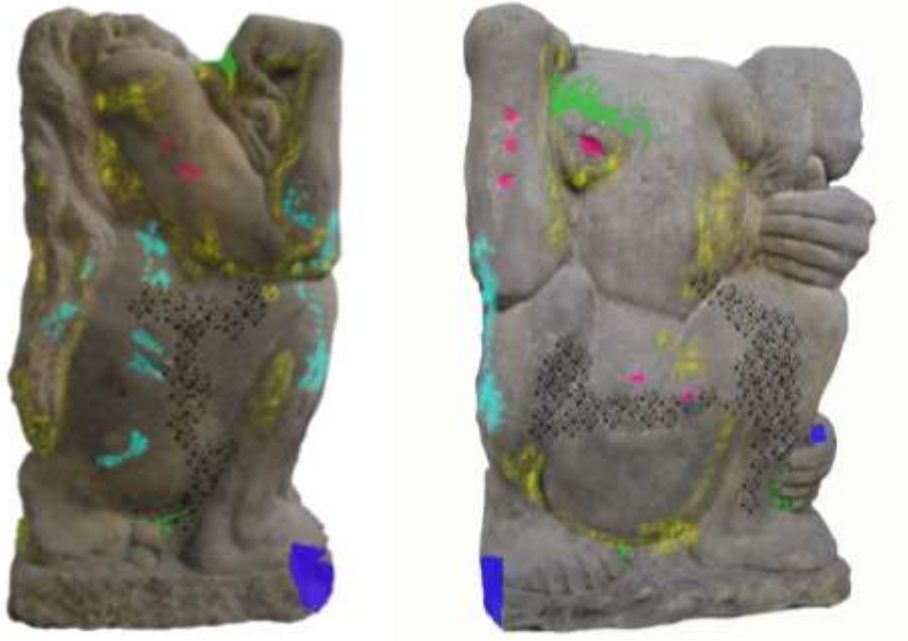
En términos generales puede decirse que el estado de conservación de la escultura es regular. A nivel estructural el soporte pétreo se encuentra en buen estado de conservación, presentando algunos deterioros puntuales que se manifiestan en faltantes de soporte de proporciones pequeñas, que compromete una esquina inferior, donde se localiza la firma del artista y la figura de un dedo humano. Este faltante está asociado a una leve fisura.

Además en la superficie de la escultura se pueden ver desprendimientos y pequeños golpes laterales, que se reflejan en rayones, raspaduras y pequeños faltantes que dejan ver una superficie más friable y de color más claro que la del resto de la escultura.

Presenta suciedad superficial en su totalidad, acrecentada por rastros de líquenes, algas, manchas de pintura localizadas, depósitos de tierra y de cemento en la parte baja, y manchas ocasionadas por la presencia de biodeterioro, particularmente de líquenes, como se mencionó anteriormente.

A continuación se presentan unas fotografías con la ubicación de los deterioros en cada una de las diferentes caras de la escultura. (Fotografías trabajadas con Photoshop)

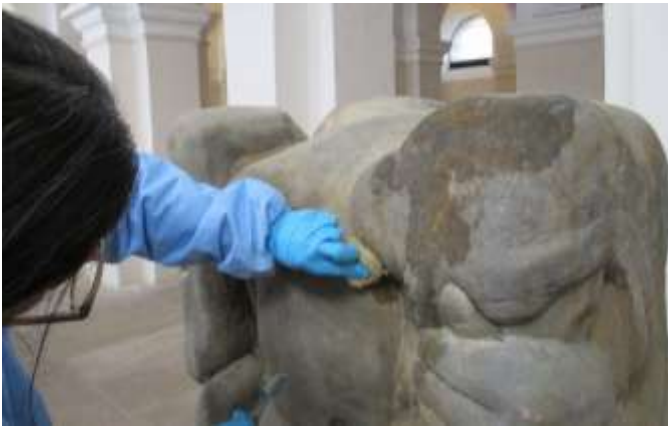
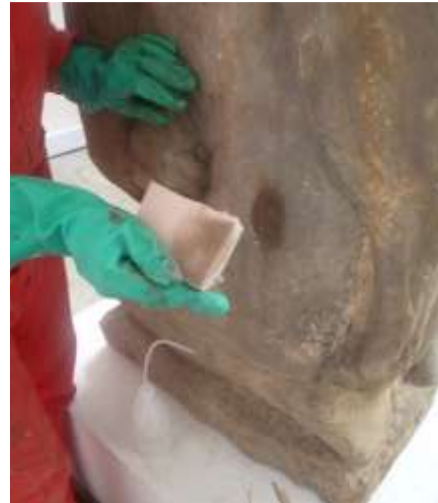
Fotografía 1. Limpieza superficial con cepillo de cerdas plásticas, esponja y agua / alcohol (1:1)
 Fotografía 2. Limpieza superficial con agua/alcohol (1:1) y espuma.

1. **Limpieza general:** La totalidad de la superficie pétreo fue limpiada primero con brocha y pincel de cerdas cortas. Luego, una mezcla de agua y alcohol (1:1) aplicada con vaso lavador y su acción conjunta con el cepillo de cerdas plásticas, espumas y esponjas de diversas densidades permitió remover los depósitos de tierra y la suciedad acumulada en la superficie. El tratamiento debió repetirse 2 veces sobre toda la superficie. Y al final se trabajaron algunas superficies con esponja wish AB y brocha.

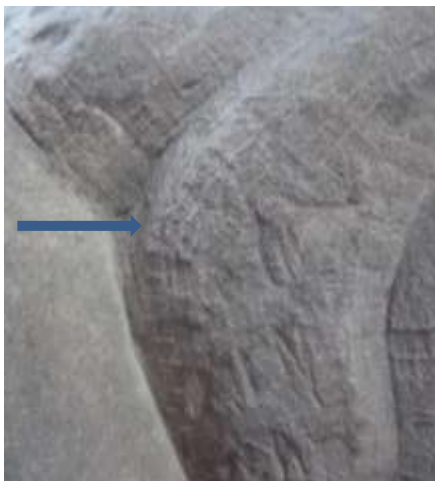
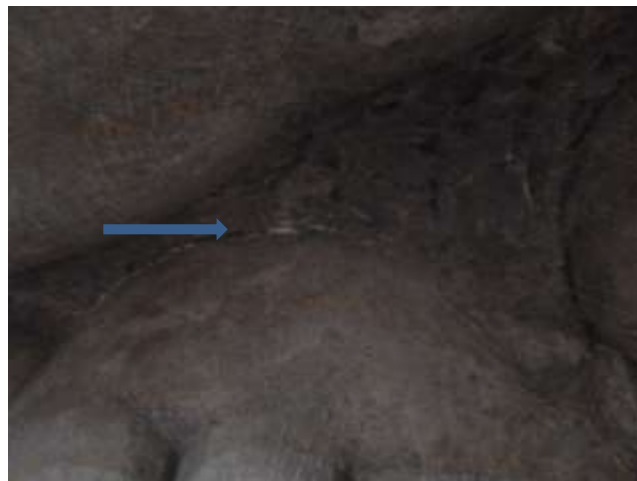
Observaciones del tratamiento: Una vez finalizada la limpieza se empezaron a evidenciar sales cristalizando en superficie de manera puntual como se evidencia en las fotografías 3 y 4. A futuro se recomienda que no sea realizado ningún otro tratamiento en húmedo que pueda fomentar la aparición de sales en superficie y que las limpiezas de mantenimiento se realicen en seco.

Fotografías 3 y 4. Las flechas azules indican la presencia de sales blancas que cristalizaron en pequeñas porciones sobre la superficie después de aplicar humedad durante la limpieza.

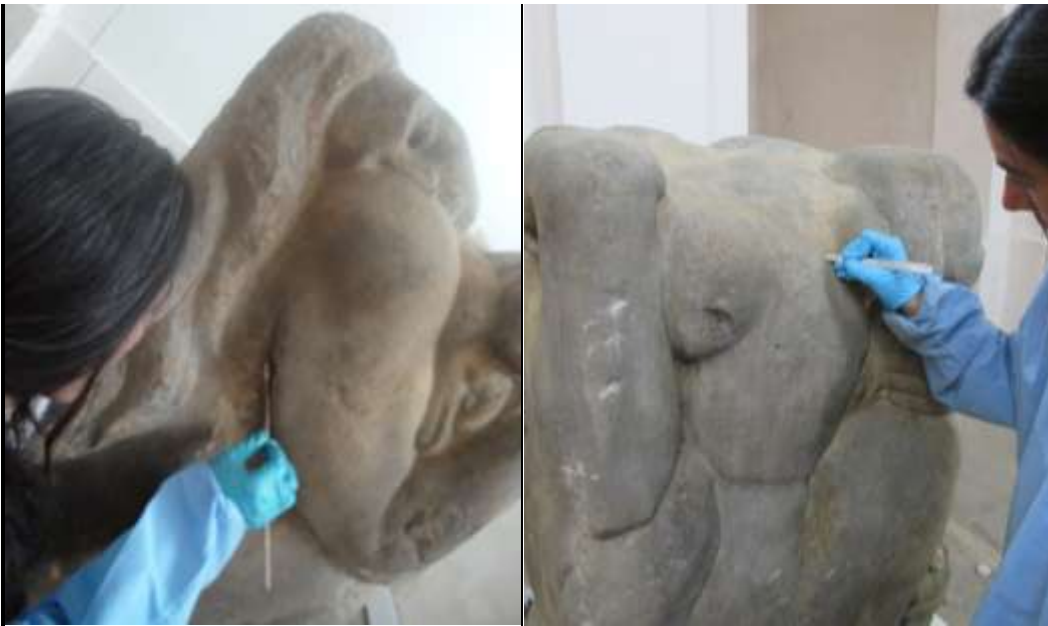
Fotografías 5 y 6. Eliminación de manchas de pintura con hisopo con thinner y acetato de etilo / dimetilformamida (1:1) y bisturí.

2. **Eliminación de manchas y de cemento:** En esta escultura algunas zonas presentaban manchas puntuales que fueron tratadas de diversas maneras. Las manchas de pintura y de jabón fueron ablandadas con thinner y la mezcla de acetato de etilo/ dimetilformamida (1:1) y retiradas con la ayuda del bisturí. Otras manchas que aparecían bien delimitadas oscureciendo la superficie de la piedra fueron tratadas con limpiador para piedra de marca Hidroprotección aplicado con cepillo de cerdas suaves que fue bien lavado con agua. Los excesos de cemento que se encontraban sobre la superficie de la escultura en algunos puntos fueron retiradas con cincel y martillo y los excesos con bisturí.

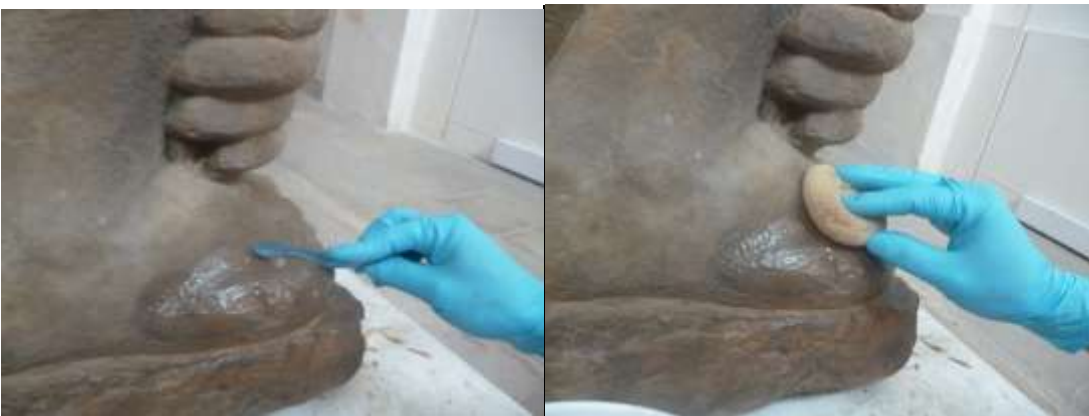
Fotografías 7 y 8. Eliminación de mancha oscura con cepillo de cerdas plásticas y limpiador de Hidroprotección debidamente enjuagado con agua y esponja.

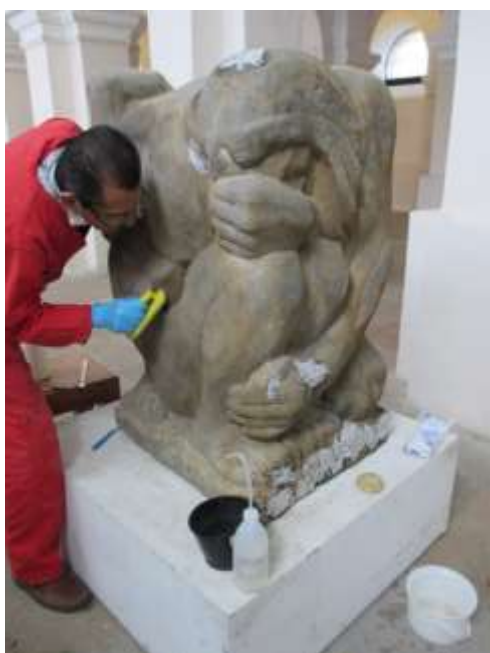
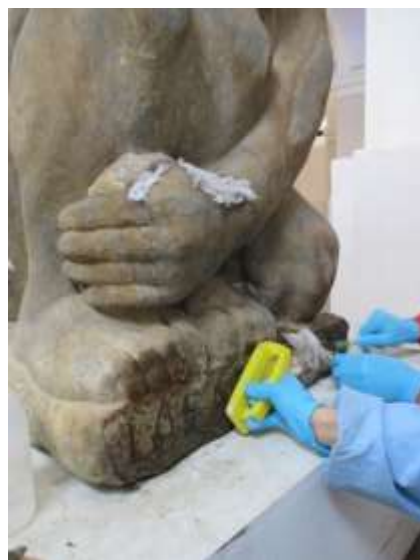
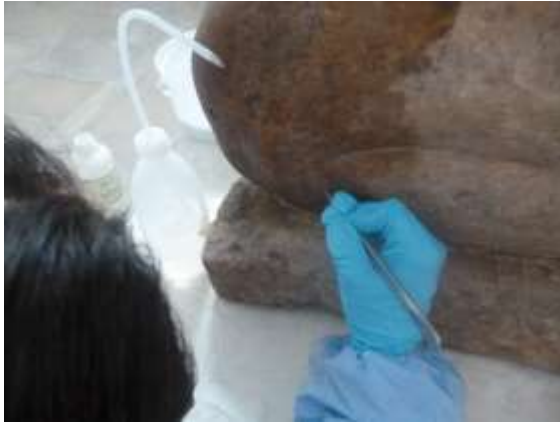
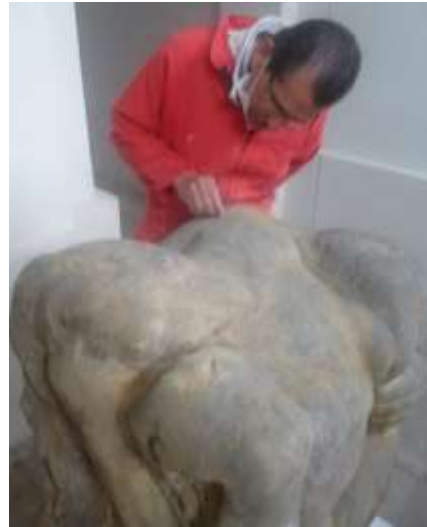
3. **Eliminación de biodeterioro:** Una vez finalizada la limpieza de la escultura resultó evidente que la mayoría de las superficies y especialmente la parte superior de la escultura y las partes bajas de ésta, evidenciaban la presencia de líquenes crustáceos negros y blancos muy adheridos a la piedra. Se decidió que el producto biocida que se utilizaría sería el peróxido de hidrógeno H_2O_2 al 25% que no tiene efecto residual y cuya efectividad es alta en este tipo de biodeterioro. Este fue aplicado en compresas dejando actuar el producto de 10 a 20 minutos y luego retirándolo con agua y cepillo de cerdas plásticas. Una vez realizado este procedimiento y evidenciando que en algunas zonas el líquen aún persistía se completó la erradicación de manera mecánica con la ayuda de espátula de madera y bisturí.

Fotografías 9 a 12. Eliminación de biodeterioro con compresas de peróxido de hidrógeno al 25%, debidamente enjuagadas con agua, cepillos de cerdas plásticas, pincel de cerdas cortas, espátula de madera y bisturí.

Resultado del tratamiento: De manera general el biodeterioro fue erradicado, sin embargo en algunas formas entrantes de la parte baja y algunas pequeñas zonas de la parte superior de la escultura aún se observan rastros del líquen. Se recomienda por tanto que se haga un monitoreo periódico en la escultura con el fin de determinar un futuro brote del espécimen biodeteriorante.

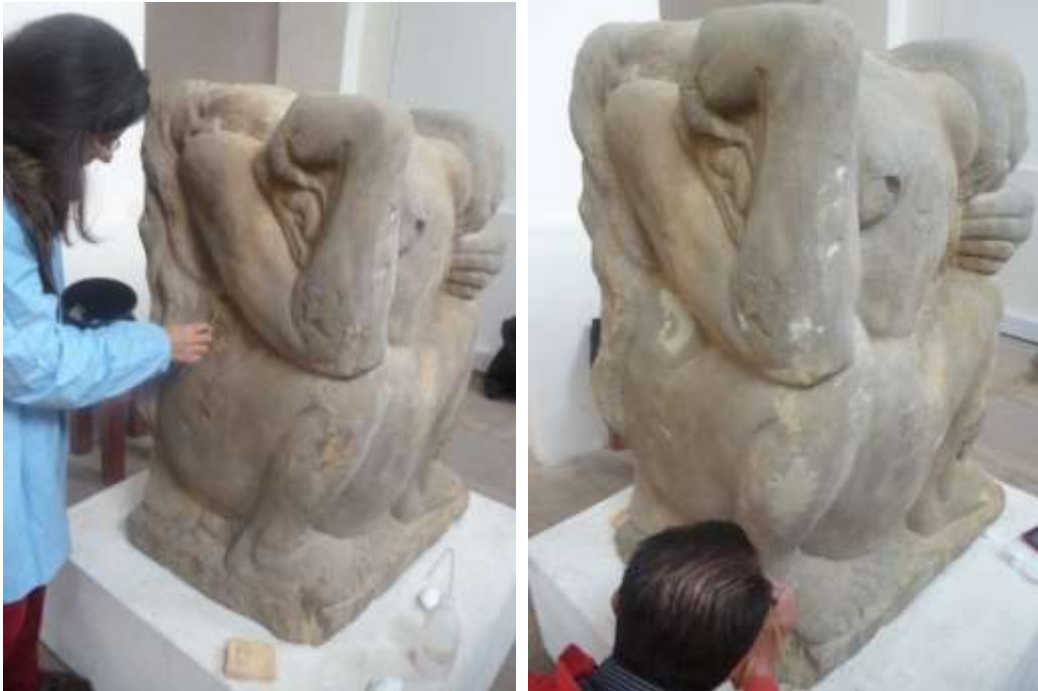
Fotografías 13 y 14. Aplicación y pulido de pasta de resane sobre zonas deterioradas.

4. **Protección de superficies deterioradas:** Se evidenció con la intervención que aquellas zonas de la superficie pétreo que presentaban desprendimientos no estaban decohesas, sin embargo por conservación se decidió protegerlas con una capa delgada de mortero que permitiera recuperar la homogeneidad de la superficie. El mortero utilizado fue la mezcla previamente preparada en Alemania, especial para piedras areniscas.

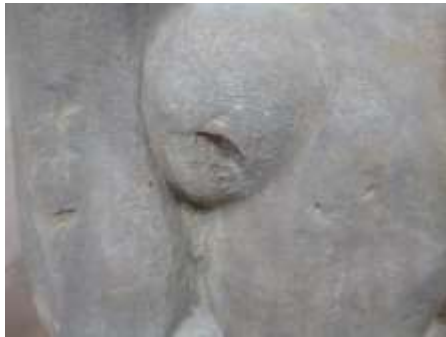
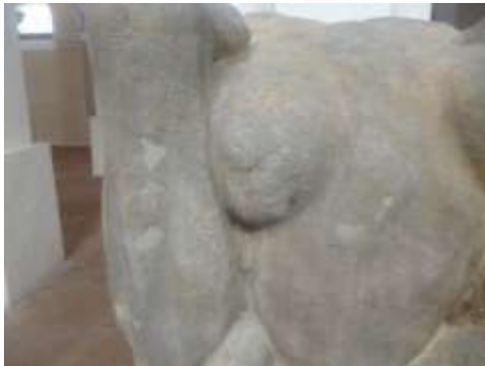
Fotografías 15 y 16. Antes y después del resane de faltantes formales.

5. **Presentación estética:** Una vez realizados los resanes de conservación se evidenció que era necesario cubrir otras zonas que correspondían por ejemplo a faltantes ocasionados por golpes con el fin de lograr una superficie lo más recuperada posible para ser exhibida y apreciada por los visitantes y que inicialmente no habían sido considerados. La totalidad de las áreas resanadas además fueron reintegradas con pigmentos minerales y tizas de silicato diluidas en agua. Con la técnica de acqua sporca fueron tratadas superficies que presentaban tonalidades demasiado claras, aplicando sobre estas veladuras muy diluidas de los pigmentos y tizas de silicatos antes mencionadas.

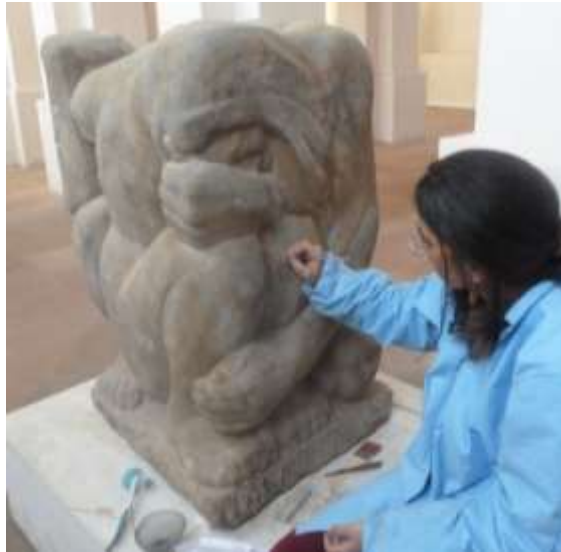
Fotografía 17. Reintegración cromática de resanes.

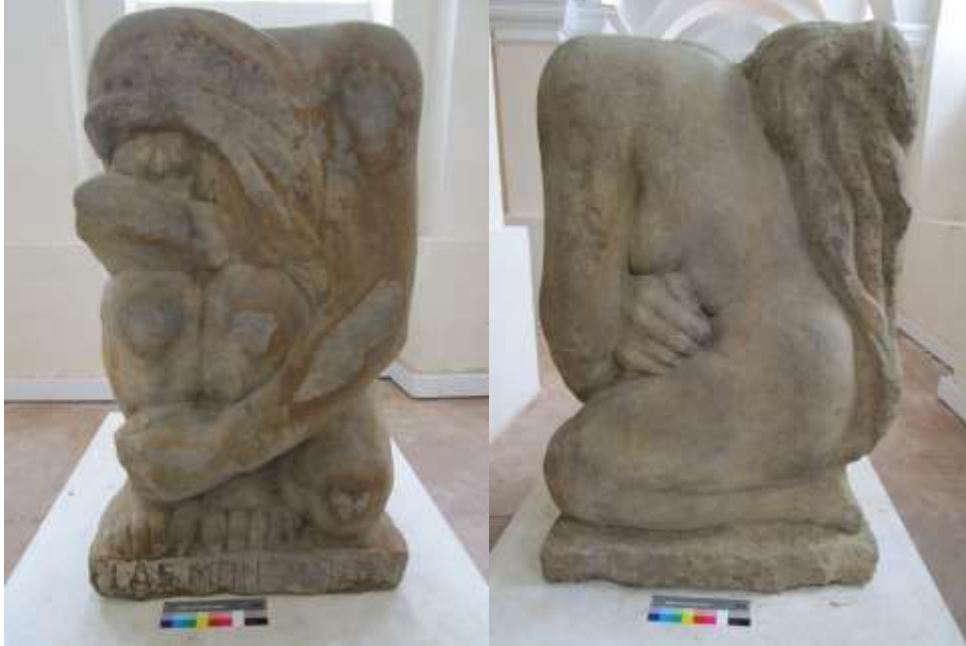
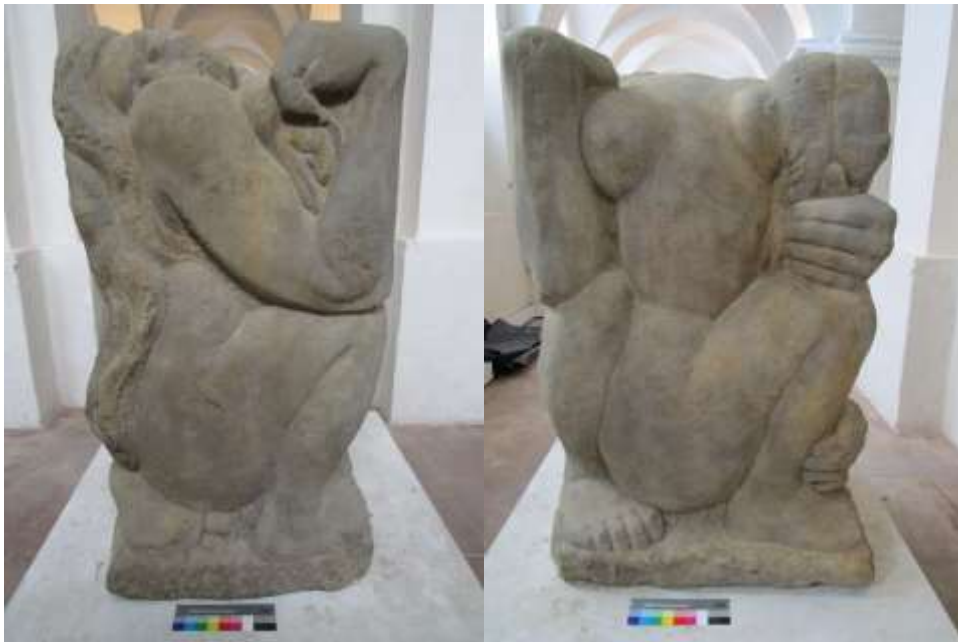
Fotografías de la escultura después de la intervención

La obra ha quedado en buen estado de conservación. Se logró eliminar los materiales agregados fuentes de contaminación, proteger las zonas deterioradas y recuperar la lectura de las formas de la escultura.

Debe tenerse especial cuidado con la manipulación de la obra, para evitar rayar o deteriorar la superficie pétreo de la escultura. Se recomienda el uso de guantes para su manipulación.

Se recomienda realizar inspecciones periódicas para detectar la aparición de sales y biodeterioro, además a futuro evitar la limpieza con métodos en húmedo.
