PROSPECCIÓN ESTRATIGRÁFICA RESTAURACIÓN DEL CONVENTO DE SANTO DOMINGO – TUNJA, BOYACÁ.

Corporación Proyecto Patrimonio

Bogotá, Septiembre del 2017.

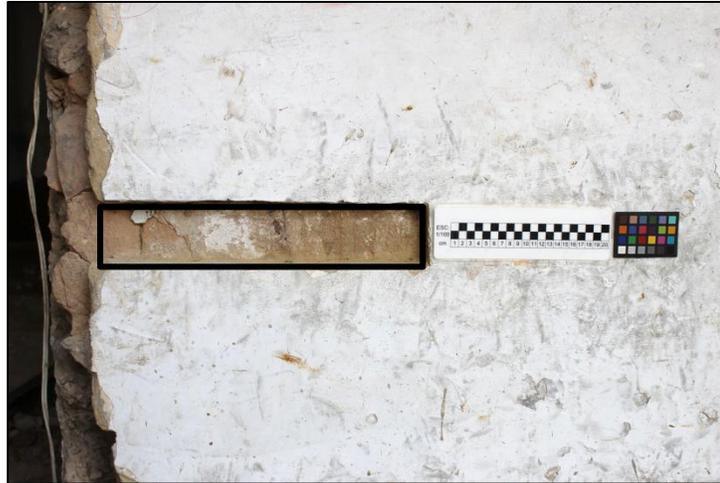
Fotografía 7. Resultados de la prospección

Localización:	Primer piso, Muro E-100	
Dimensiones	Alto: 9 cms	Ancho: 40 cms
Descripción:	Se realizó una cala corrida de formato horizontal para identificar si existía pintura mural en la zona del zócalo, después del revoque elaborado con arcilla, cal y arena, se encontró pintura a la cal de color blanco, una capa homogénea y lisa, después de retirar un mortero de cemento y un pañete de arcilla, cal y arena.	
Conclusiones:	No se evidenció pintura mural

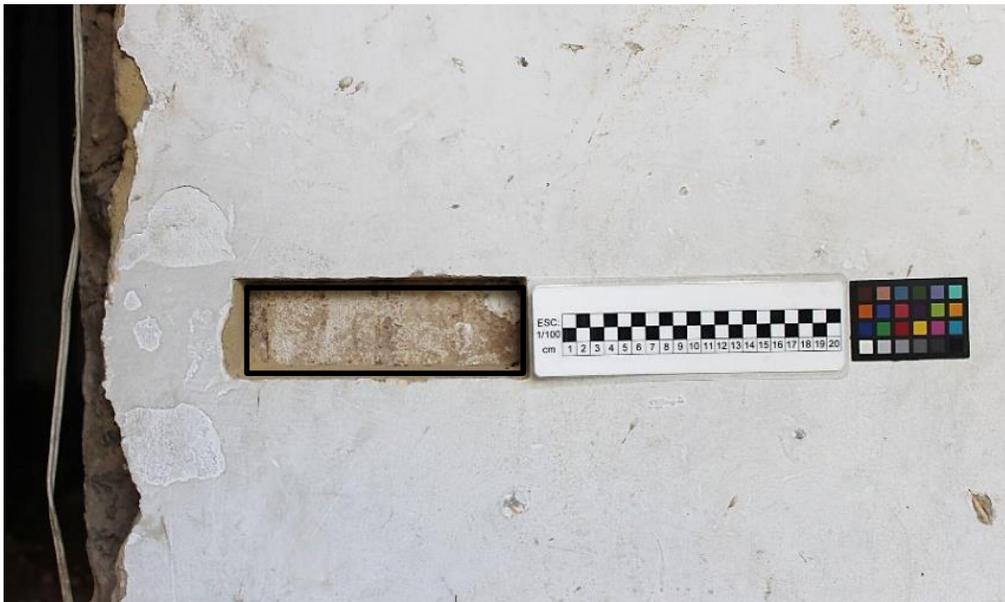
Fotografía 8. Resultados de la prospección

Localización:	Primer piso, Muro E-100	
Dimensiones	Alto: 9 cms	Ancho: 21 cms
Descripción:	Cala corrida de formato horizontal en la que se halló lo siguiente: 1. Capa de enlucido de color blanca de cal y arena	
Conclusiones:	Se realizó una cala corrida a la misma altura de la cala número uno, para corroborar que el pigmento hallado no correspondiera a un fragmento de pintura mural. En esta cala solo se evidenció un enlucido de cal y arena. Este enlucido corresponde a una capa de cal delgada, sin ningún tipo de decoración o fragmento, después del revoque de tierra, cal y fibras vegetales.

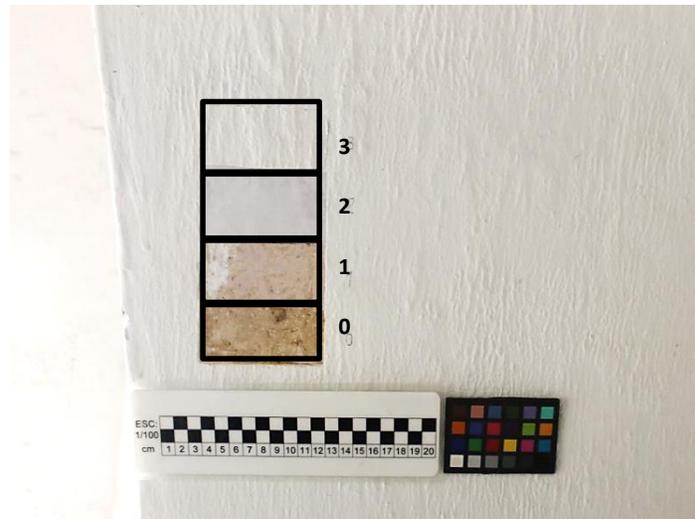
Fotografía 11. Resultados de la prospección

Localización:	Primer piso, Intradós del arco. Espacio B-4	
Dimensiones	Alto: 21	Ancho: 8 cms
Descripción:	Cala estratigráfica compuesta por: 3. Capa de pintura de color blanco, medianamente delgada y texturada. 2. Capa de enlucido de color gris claro, lisa y homogénea. 1. Capa de enlucido de color rosado clara, muy delgada. 0. Revoque de tierra con cal (se observan pequeños "caliches") y fibra vegetal.	
Conclusiones:	La prospección mural # 4 presenta en la capa número 0 revoque de tierra con cal y fibra vegetal; la capa número 1 es de color rosado claro muy delgada; la capa número 2 es de color gris claro medianamente delgada y la capa número 3 de color blanco y corresponde el testigo del color actual. Sobre las capas de color no hay rastros de decoración

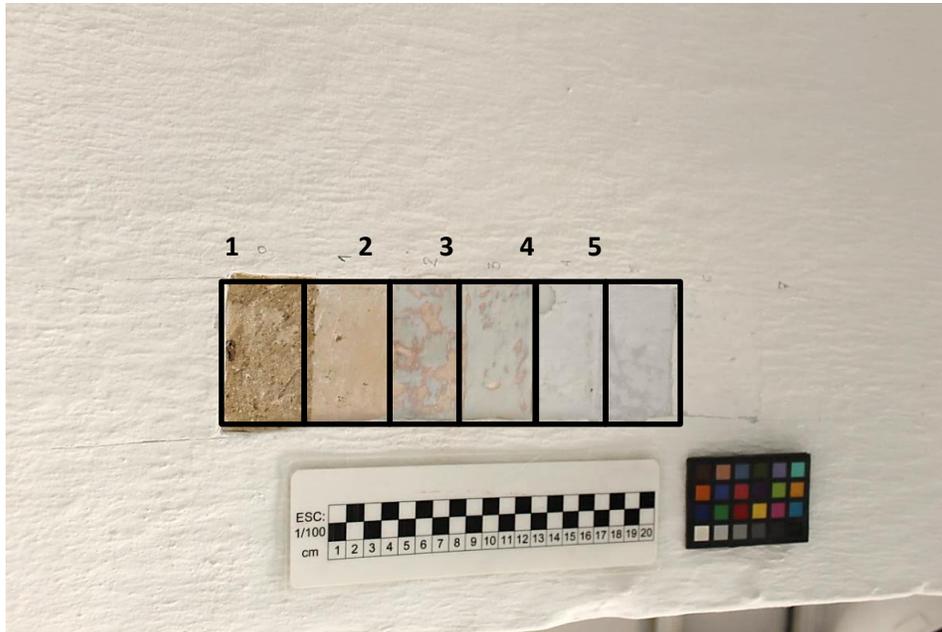
Fotografía 13. Resultado de la prospección

Localización:	Primer piso, Intradós del arco. Espacio B-4	
Dimensiones:	Alto: 8 cms	Ancho: 25 cms
Descripción:	<p>Cala estratigráfica vertical compuesta por seis estratos:</p> <p>6. Capa de enlucido de color blanco, texturado y homogéneo.</p> <p>5. Capa de enlucido gris claro, más arenosa que las anteriores.</p> <p>4. Capa de enlucido de color blanco, levemente texturado.</p> <p>3. Capa de enlucido gris claro, homogéneo, en buen estado de conservación y lisa.</p> <p>2. Capa de enlucido de color azul claro, homogéneo, en buen estado de conservación y liso.</p> <p>1. Capa de enlucido de color rosado claro, muy delgada y lisa.</p> <p>0. Revoque de tierra con cal (se observan pequeños “caliches”).</p>	
Conclusiones:	Se evidencian 7 capas de enlucido de diferentes tonalidades que dan cuenta las etapas decorativas del inmueble. No se encontró decoración mural.

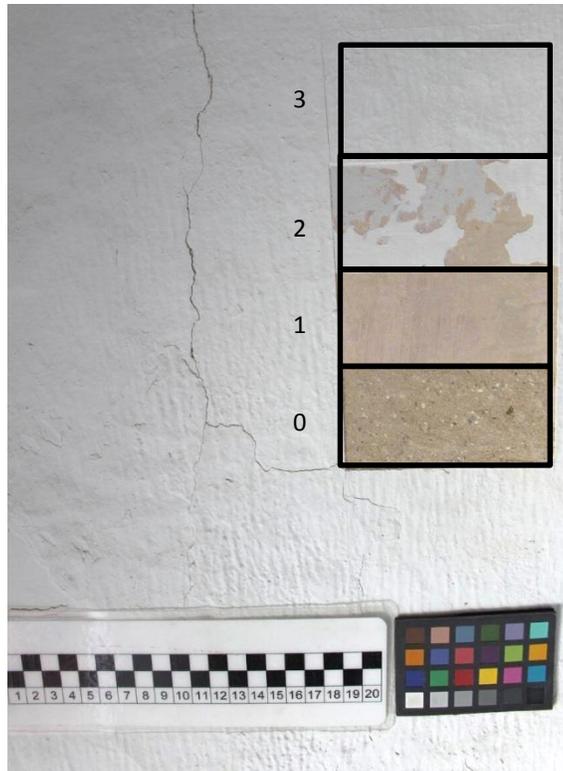
Fotografía 16. Resultado de la prospección

Localización:	Primer piso – arco, espacio B-4	
Dimensiones	Alto: 20 cms	Ancho: 12 cms
Descripción:	<p>Cala estratigráfica de formato horizontal compuesta por dos estratos:</p> <p>3. Capa de enlucido de color blanco, texturado, corresponde a la capa actual.</p> <p>2. Capa de enlucido de color gris, delgada, no se encuentra completa.</p> <p>1. Capa de enlucido de color rosado delgada</p> <p>Revoque de color ocre con caliches pequeños y fibras vegetales.</p>	
Conclusiones:	<p>Cala estratigráfica de formato vertical, compuesta por tres estratos. El primer estrato corresponde a un revoque de tierra, cal y fibras vegetales. Después, se encuentra un enlucido delgado de color rosado, luego una capa de color gris claro y finalmente un enlucido blanco más texturado.</p>

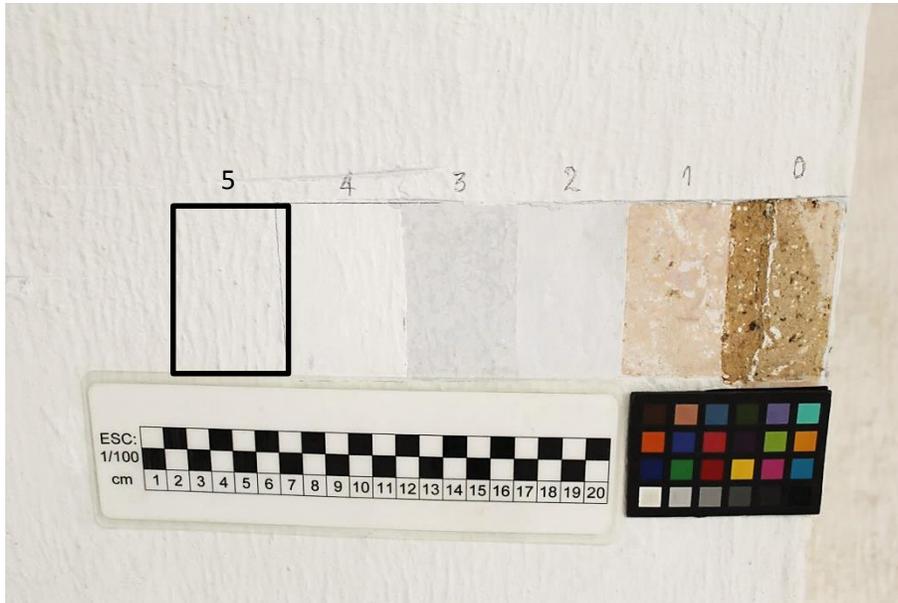
Fotografía 18. Resultado de la prospección

Localización:	Primer piso, Intradós del arco, Espacio B-4	
Dimensiones	Alto: 10 cms	Ancho: 24 cms
Descripción:	<p>Cala estratigráfica compuesta por cinco estratos:</p> <p>5. Capa de color blanco y levemente texturada, corresponde al enlucido actual.</p> <p>4. Capa de color blanco medianamente delgada y homogénea.</p> <p>3. Capa de color gris, delgada y homogénea.</p> <p>2. Capa de color gris claro, delgada e incompleta.</p> <p>1. Capa de color rosado, delgada y homogénea.</p> <p>Revoque de tierra y cal donde se observan pequeños “caliches” y fibras vegetales.</p>	
Conclusiones:	<p>Cala estratigráfica de formato horizontal, compuesta por cinco estratos. El primer estrato corresponde a un revoque de tierra, cal y fibras vegetales. Después, se encuentra un enlucido delgado de color rosado, luego una capa de color gris claro, un estrato más arriba una capa de color gris, luego una capa de color blanco y finalmente un enlucido blanco más texturado, En conclusión, este arco presenta una estratigrafía similar a la de las demas prospecciones antes realizadas. No presenta decoración mural.</p>

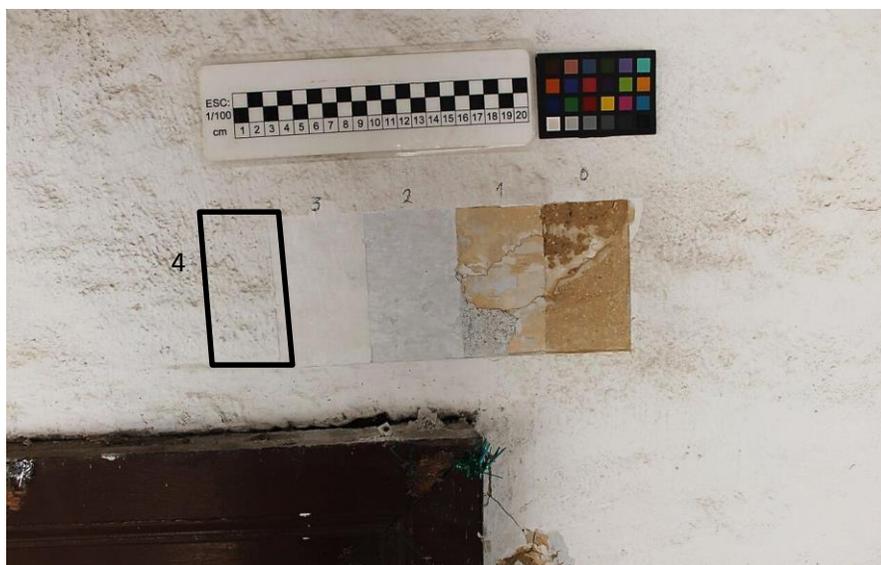
Fotografía 21. Resultado de la prospección

Localización:	Primer piso, parte superior del vano de la puerta. Espacio C-4.	
Dimensiones	Alto: 10 cms	Ancho: 32 cms
Descripción:	<p>Cala estratigráfica de formato horizontal compuesta por cuatro capas:</p> <p>4. Capa de color blanco medianamente delgada, homogénea y levemente texturada.</p> <p>3. Capa de color blanco, delgada y homogénea.</p> <p>2. Capa de color gris claro, delgada e incompleta.</p> <p>1. Capa de color ocre con residuos de mortero de cemento y carga visible de color negro y gris.</p> <p>Revoque de tierra y cal donde se observan pequeños “caliches” y fibras vegetales.</p>	
Conclusiones:	<p>Prospección mural realizada en la parte superior del vano de la puerta que buscaba identificar si se había realizado algún tipo de decoración en el contorno de los vanos.</p> <p>La prospección está compuesta por cuatro estratos: presenta una grieta que atraviesa el revoque de arcilla, cal y fibras vegetales y la primera capa de enlucido. La siguiente capa es de color ocre y contiene un fragmento de cemento, colocado posiblemente para dar solución a la grieta, luego una capa de color gris claro, seguida de una capa de blanco y finalmente, la capa actual de cal ligeramente texturada. Ninguno de los estratos presenta rastros de decoración mural.</p>

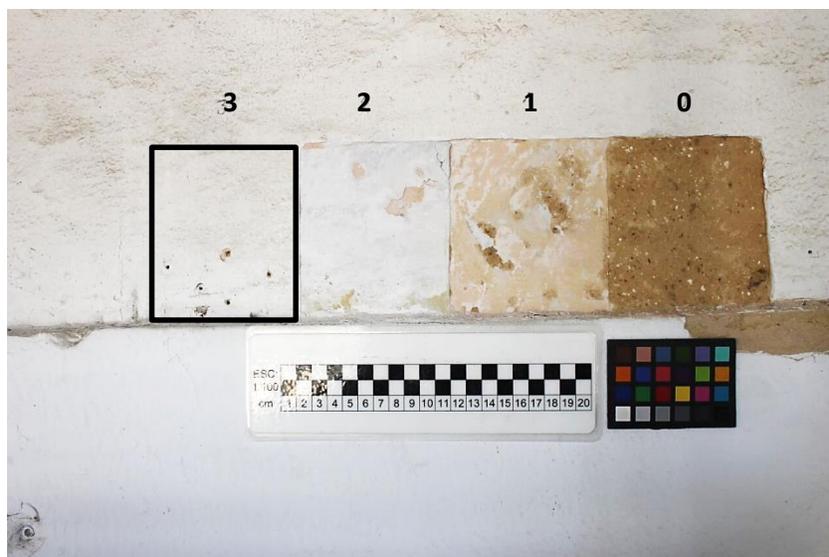
Fotografía 24. Resultados obtenidos

Localización:	Primer piso. Parte superior del muro. Espacio C-4	
Dimensiones	Alto: 15 cms	Ancho: 37 cms
Descripción:	<p>Cala estratigráfica de formato horizontal compuesta por tres capas:</p> <p>3. Capa de color blanco medianamente delgada, homogénea y levemente texturada.</p> <p>2. Capa de color gris claro, delgada e incompleta.</p> <p>1. Capa de color ocre con residuos de mortero de cemento y carga visible de color negro y gris.</p> <p>Revoque de tierra y cal donde se observan pequeños “caliches” y fibras vegetales.</p>	
Conclusiones:	<p>La prospección está compuesta por tres estratos: un revoque inicial a base de arcilla, cal y fibras vegetales. La siguiente capa es de color rosado a base de cal, luego una capa de color gris claro, seguida de una capa de blanco a base de cal, levemente texturada. Ninguno de los estratos presenta rastros de decoración mural.</p>

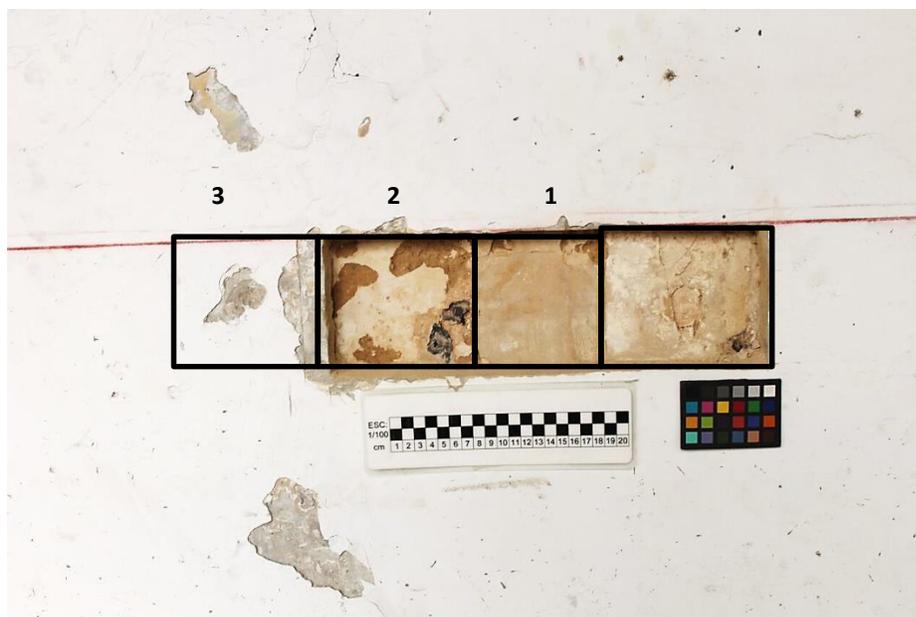
Fotografía 27. Resultado de la prospección

Localización:	Primer piso, a la altura del zócalo. Espacio C-4.	
Dimensiones	Alto: 13 cms	Ancho: 35 cms
Descripción:	<p>Cala estratigráfica de formato horizontal compuesta por tres capas,</p> <p>3. Capa de color blanco delgada, homogénea y lisa.</p> <p>2. Capa de color rosado claro, delgada e incompleta.</p> <p>1. Capa de color ocre levemente texturada e incompleta.</p> <p>Revoque de tierra y cal donde se observan pequeños “caliches” y fibras vegetales.</p>	
Conclusiones:	<p>Se evidencia una capa de color blanco delgado que corresponden al tono actual de muro, luego de retirar el pañete de cemento aparece una capa de color rosado claro, debajo una capa de color ocre. El revoque es de tierra, cal y fibras vegetales. Ninguno de los estratos presenta rastros de decoración mural.</p>

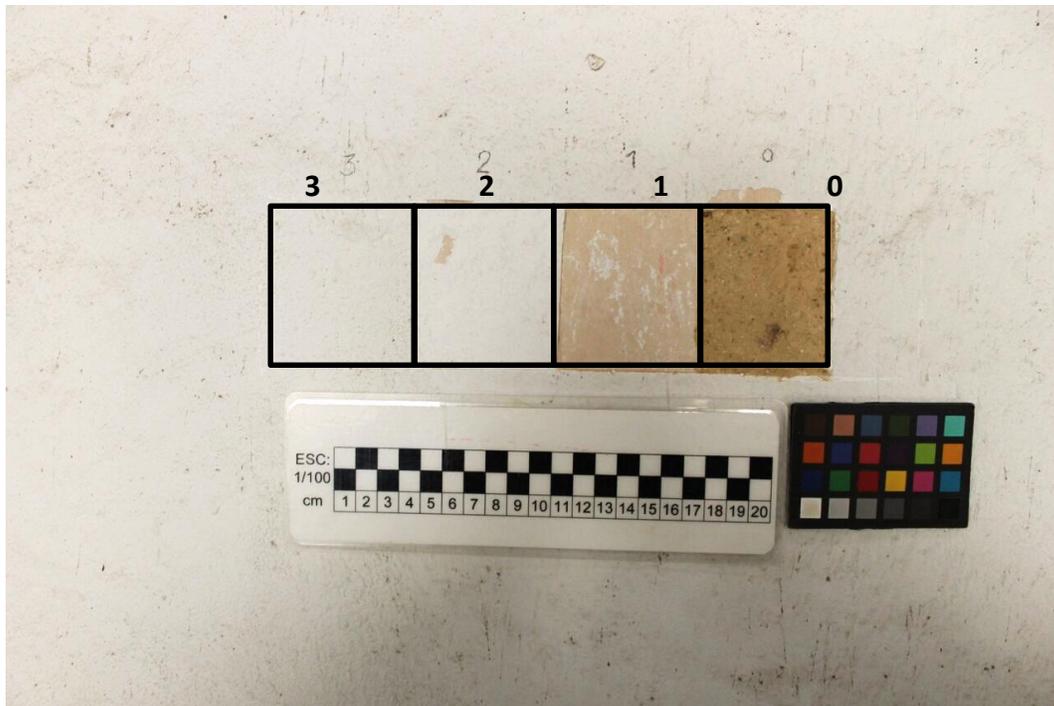
Localización:	Entrepiso de la escalera. Espacio B-4	
Dimensiones	Alto: 10 cms	Ancho: 32 cms
Descripción:	<p>Cala estratigráfica de formato horizontal compuesta por tres capas,</p> <p>3. Capa de color blanco delgada, homogénea y lisa.</p> <p>2. Capa de color rosado claro, delgada e incompleta.</p> <p>1. Capa de color ocre levemente texturada e incompleta.</p> <p>Revoque de tierra y cal donde se observan pequeños “caliches” y fibras vegetales.</p>	
Conclusiones:	<p>Se evidencia una capa de color blanco delgado que corresponden al tono actual de muro, luego de retirar el pañete de cemento aparece una capa de color rosado claro, debajo una capa de color ocre. El revoque es de tierra, cal y fibras vegetales. Ninguno de los estratos presenta rastros de decoración mural.</p>

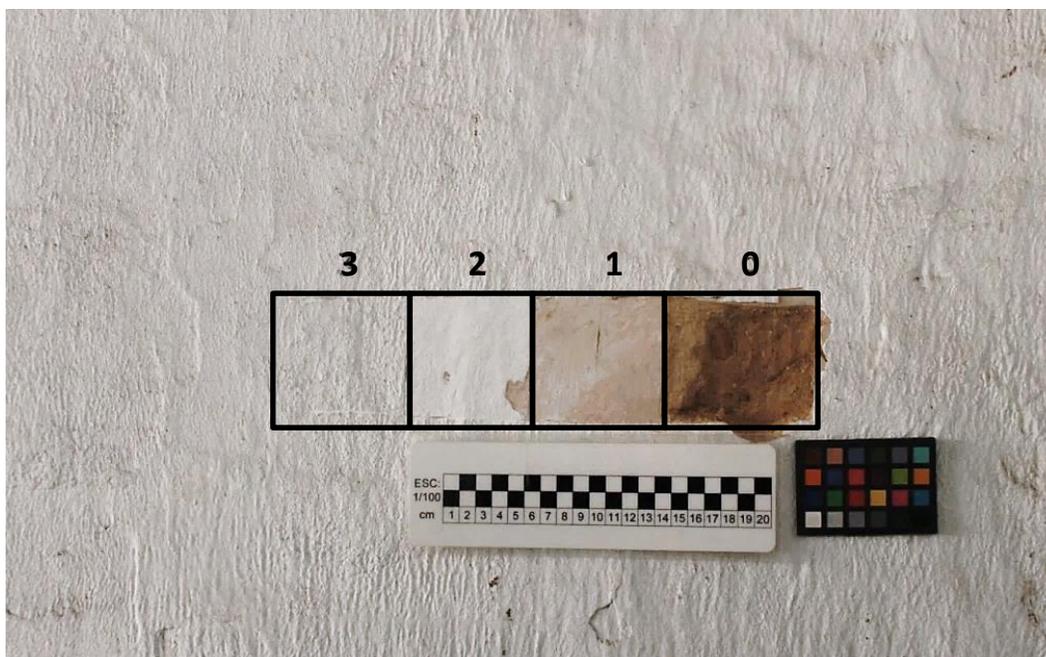
Fotografía 30. Resultado de la prospección

Localización:	Entrepiso. Escalera. Espacio B-4.	
Dimensiones	Alto: 9 cms	Ancho: 35 cms
Descripción:	<p>Cala estratigráfica de formato horizontal compuesta por tres capas:</p> <p>3. Capa de color blanco delgada, homogénea y lisa.</p> <p>2. Capa de color rosado claro, delgada e incompleta.</p> <p>1. Capa de color ocre levemente texturada e incompleta.</p> <p>Revoque de tierra y cal, donde se observan pequeños “caliches” y fibras vegetales.</p>	
Conclusiones:	<p>La prospección está compuesta por tres estratos: El revoque de tierra, cal y fibras vegetales. La siguiente capa es de color rosado a base de cal, luego una capa de blanco a base de cal, levemente texturada. Ninguno de los estratos presenta rastros de decoración mural.</p>

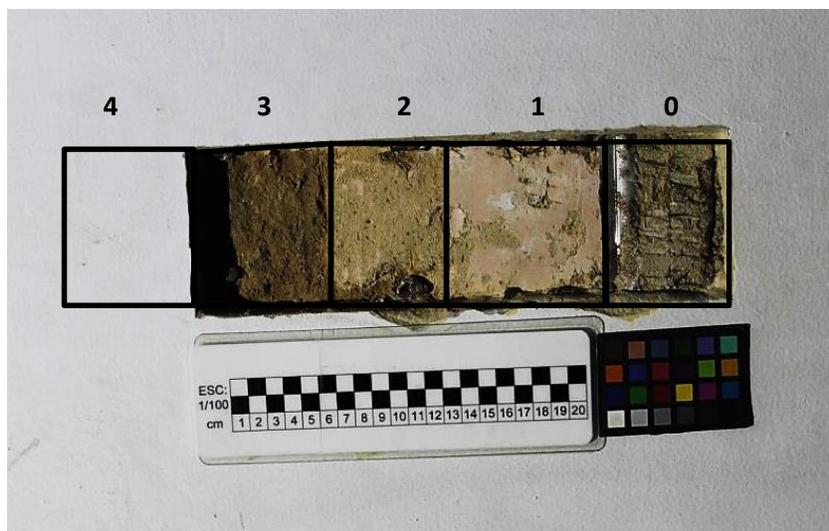
Fotografía 33. Resultado de la prospección

Localización:	Entrepiso de la escalera. EspacioB-4	
Dimensiones	Alto: 10 cms	Ancho: 36 cms
Descripción:	<p>Cala estratigráfica de formato horizontal compuesta por tres capas:</p> <ul style="list-style-type: none"> 4. Capa de color blanco delgada, homogénea y lisa. 3. Capa de pañete de color marrón. 2. Capa de color ocre con partículas de cal. 1. Capa de color rosado claro, delgada e incompleta. <p>Revoque de tierra y cal, donde se observan pequeños “caliches” y fibras vegetales y una malla metálica.</p>	
Conclusiones:	<p>Cala estratigráfica de formato horizontal realizada al finalizar el descanso de la escalera. Esta cala está compuesta por cuatro estratos. El revoque es el mas profundo de tierra, cal y fibras vegetales. Posteriormente, una malla metálica y una capa de color ocre con partículas de cal, homogénea y medianamente delgada. Viene luego una capa de pañete de color marrón a base de tierras negras. Finalmente, una capa de pintura blanca. Ninguno de los estratos presenta rastros de decoración mural.</p>

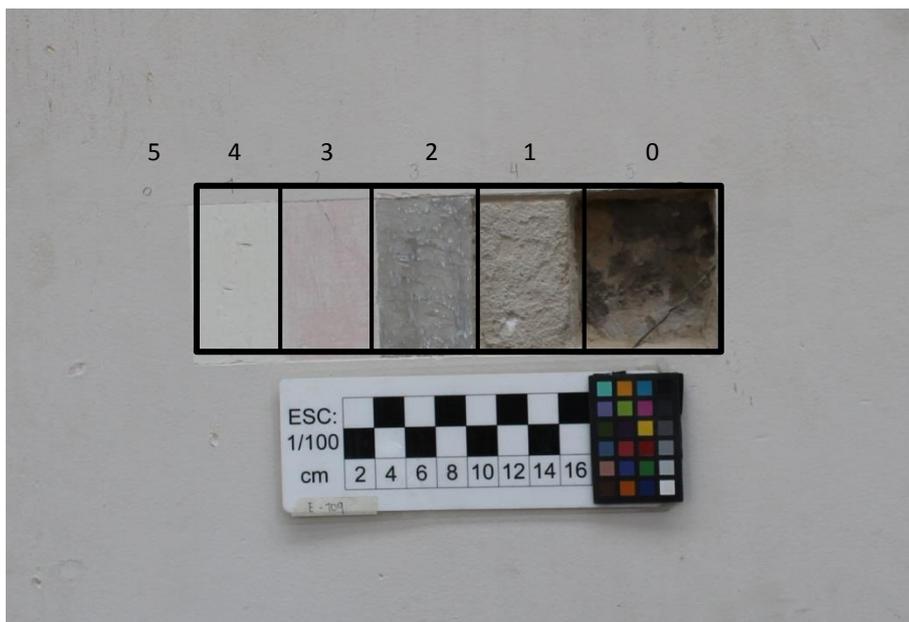
Fotografía 14. Resultado de la prospección

Localización:	Muro E-109	
Dimensiones	Alto: 10 cm	Ancho:35cm
Descripción:	<p>Cala estratigráfica de formato horizontal compuesta por seis estratos:</p> <p>5. Capa de color actual (blanco, vinilo)</p> <p>4. Capa de color blanco de base para estrato 5</p> <p>3. Capa de color rosado(vinilo)</p> <p>2. Estrato de pañete liso de cemento gris, funciona a manera de enlucido</p> <p>1.Estrato más grueso. Pañete de cemento y arena, textura rugosa</p> <p>0. Soporte del muro, adobe y ladrillo. Se alcanza a observar parte de alambre empleado como amarre en intervención de pañetes recientes.</p>	
Conclusiones:	<p>Prospección mural número 14. No se identificaron rastros de policromías iniciales. Las intervenciones de cemento están directamente sobre el soporte del muro en adobe y ladrillo. Los estratos pictóricos identificados corresponden con intervenciones más recientes (pintura de vinilo) que no presentan decoración mural.</p>

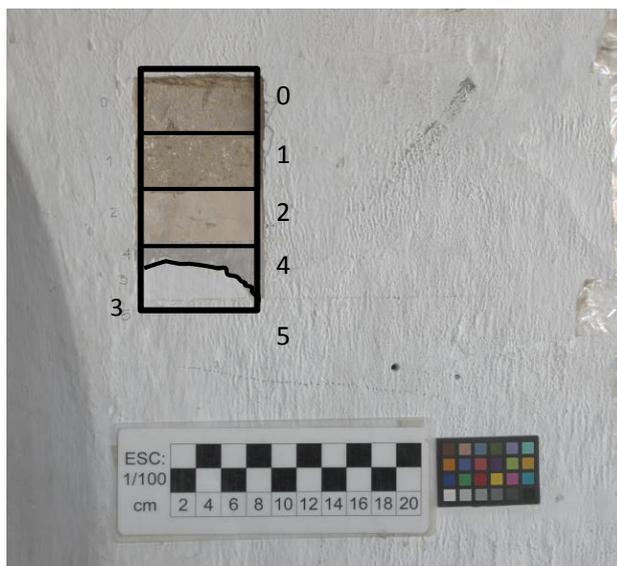
Fotografía 27. Resultado de la prospección

Localización:	Muro segundo piso. Lateral derecho al subir por la escalera, después del arco	
Dimensiones	Alto: 18 cm	Ancho: 10 cm
Descripción:	<p>Cala estratigráfica de formato vertical compuesta por cinco estratos:</p> <p>5. Capa de color actual (blanco, vinilo)</p> <p>4. Estrato de pañete liso de cemento gris, funciona a manera de enlucido</p> <p>3. Enlucido blanco (cal o yeso), pulverulento y no muy estable. Se desprende fácilmente al realizar la prospección.</p> <p>2. Capa de color rosado(a base de cal)</p> <p>1. Estrato grueso. Pañete de cal, arena y fibras. Textura rugosa</p> <p>0. Soporte del muro, adobe.</p>	
Conclusiones:	<p>Prospección mural número 15. Las intervenciones de cemento están directamente sobre una capa de color rosa a base de cal, el cual se encuentra sobre pañete grueso (revoque) de arcilla, cal y fibras y este, sobre el soporte del muro en adobe. No se encontró decoración mural</p>

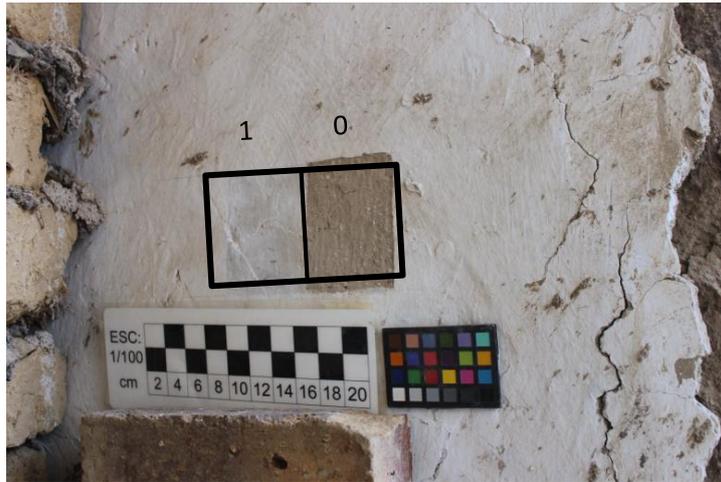
Fotografía 43. Resultado de la prospección

Localización:	Vano E-108, muro	
Dimensiones	Alto: 9 cm	Ancho: 14
Descripción:	Ventana estratigráfica de sondeo, formato horizontal compuesta por dos estratos: 1. Encalado 0. Pañete de tierra, fibras y trazas de cal (caliches). Textura rugosa	
Conclusiones:	Prospección mural número 17. En esta zona del vano solo se encontró un estrato de cal (encalado) sobre pañete de tierra sin ningún rastro de decoración

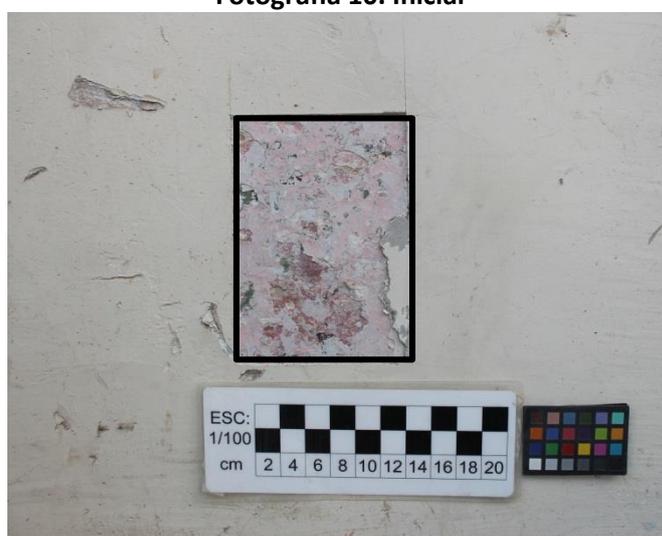
Fotografía 11. Resultado de la prospección

Localización:	Muro E-209 segundo piso a nivel de guarda escoba	
Dimensiones	Alto: 14 cm	Ancho: 19 cm
Descripción:	<p>Ventana de sondeo de formato vertical.</p> <p>Esta zona del muro presentaba desprendimientos y muy mal estado de conservación. A partir de los faltantes se intentó identificar los diferentes estratos pictóricos y si había presencia de pintura mural.</p> <p>No fue posible limpiar cada estrato, aunque las capas más profundas de color corresponden con:</p> <ol style="list-style-type: none"> 4. Color rosado de cal 3. Estrato de enlucido gris (cal) 2. Pequeños trazos de colores verde y negro 1. Color rojo colonial 	
Conclusiones:	<p>Prospección mural número 23. Se relaciona con la cala 21. La zona inferior del muro evidencia las diferentes intervenciones que se dieron a nivel cromático. Sin embargo el estado de conservación de estos estratos en esta zona es malo y su rescate implica labores de restauración.</p>

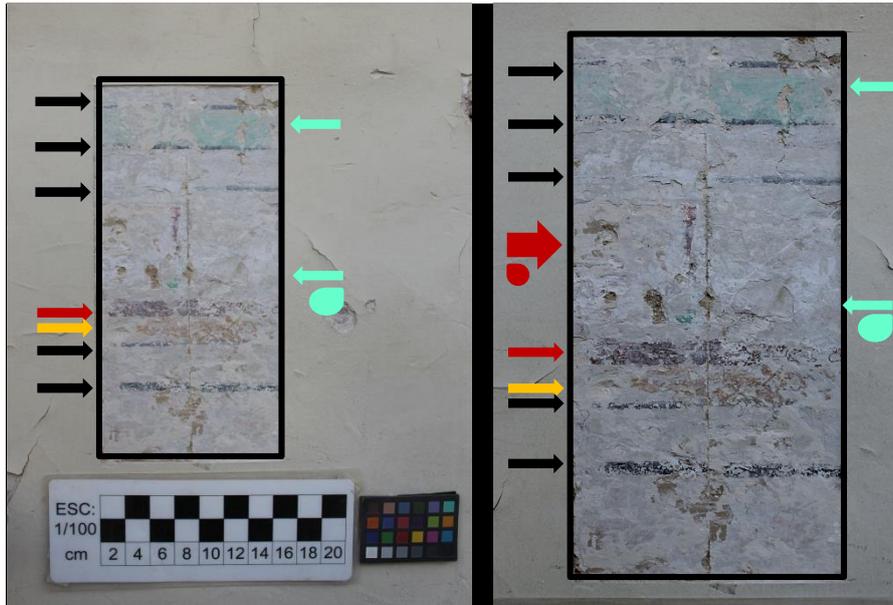
**Fotografía 58. Resultado de la prospección.
A la derecha imagen ampliada de la ventana realizada**

Localización:	Muro E-209 segundo piso a nivel de zócalo (aprox. 90 cm)	
Dimensiones	Alto: 35 cm	Ancho: 15 cm
Descripción:	<p>Ventana de ampliación de formato vertical. Esta ventana se realizó en concordancia con los resultados obtenidos en la cala de exploración No. 20 y con el fin de verificar la presencia a pintura a nivel de zócalo. Se identificó pintura a base de cal con diseño geométrico (líneas) y figuras que no se han podido precisar.</p> <p>En esta cala se amplió el tamaño en sentido vertical, identificando más zonas con pintura mural.</p> <p>En las dos fotografías se señalan con flechas las líneas identificadas y los colores correspondientes de cada línea (negro, rojo, ocre, verde). Donde se señala con flechas solo indica el trazado de líneas y la flecha con gota señala zona con motivos curvos.</p> <p>La pintura está aplicada sobre base de cal y en algunos puntos se observa base de color rosa.</p> <p>La capa inmediatamente anterior a la pintura mural identificada corresponde con estrato de enlucido gris, fino.</p> <p>La pintura presenta faltantes y problemas de adhesión entre capas. En este caso también se evidenció faltante</p>

Conclusiones:	<p>Prospección mural número 24. Se relaciona con las calas y ventanas 20, 22, 26 y 27. Se trata de pintura a base de cal con diseños geométricos (líneas rectas) y otros diseños en la zona central. Los colores identificados en este estrato son: negro, ocre, rojos, verde.</p>

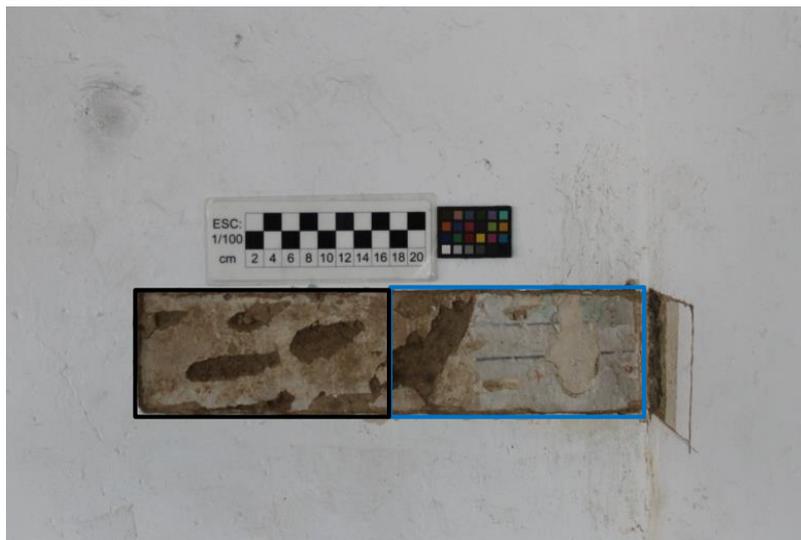
Fotografía 63. Resultado de la prospección

Localización:	Muro E-200A Galería norte	
Dimensiones	Alto: 13 cm	Ancho: 30 cm
Descripción:	Ventana de ampliación de formato horizontal. Solo se encontró una fina capa de preparación para pintura. En las zonas de faltantes se identificó estrato de pañete de cal, arena y fibras. Es notorio que los faltantes están asociados a procesos de picado de superficie para recibir pañetes.

Sobre la pintura original se encuentran varios estratos que corresponden con pañetes de tierra (espesor entre 1 y 1,5 cm) y pintura de vinilo, entre otros ¹ .
Conclusiones:	<p>Prospección mural número 26. Al ampliar la cala en sentido horizontal no se encontró más pintura mural sobre el correspondiente estrato pictórico.</p> <p>No obstante al realizar una evaluación de los resultados encontrados en otras prospecciones se puede ver la similitud de diseños y colores encontrados, por lo que no se descarta que hacia la zona inferior, continúen los motivos geométricos de esta pintura.</p>

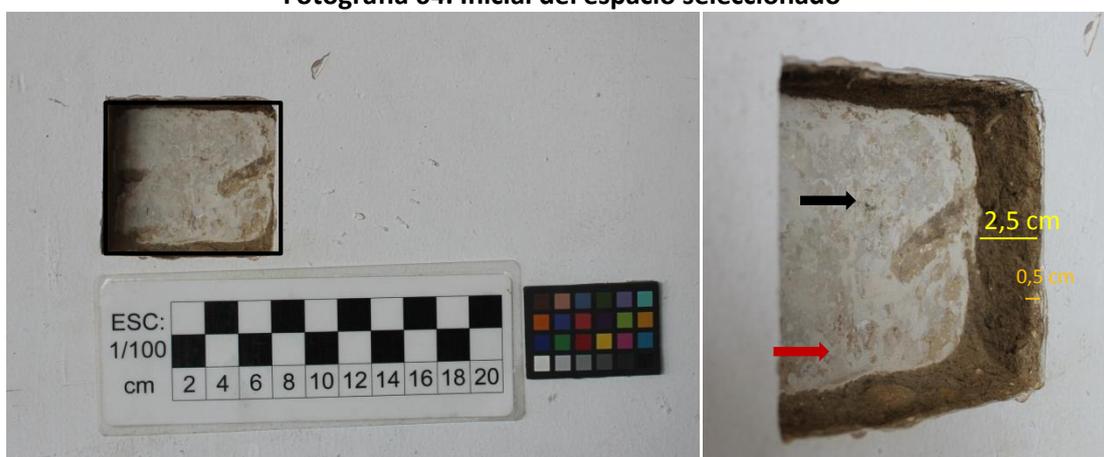
Fotografía 65. Resultado de la prospección

Localización:	Muro occidental del E-200A	
Dimensiones	Alto: 10 cm	Ancho: 10 cm
Descripción:	<p>Ventana de exploración de formato cuadrado.</p> <p>Se observan pequeños fragmentos de pintura mural de color rojo y negro, sobre base de cal en el estrato más profundo.</p> <p>Sobre la pintura se observó una fina capa de enlucido gris y sobre este, dos capas de pañete. El más profundo es un pañete grueso de tierra, con fibras y textura rugosa (2,5 cm de espesor). El segundo pañete es más fino, con presencia de tierra y cal y más cohesionado que el anterior (0,5 de espesor). Sobre estos pañetes existen diferentes capas de pintura.</p>	
Conclusiones:	<p>Prospección mural número 27. Esta prospección buscaba confirmar presencia de pintura mural a nivel de zócalo de acuerdo con los descubrimientos reportados en la prospección realizada en 2015.</p> <p>Rastros de decoración mural fueron encontrados a un nivel más profundo que el registrado en el 2015 y por lo tanto, no se descarta que bajo los pañetes identificados en esta zona, pueda haber más pintura.</p>

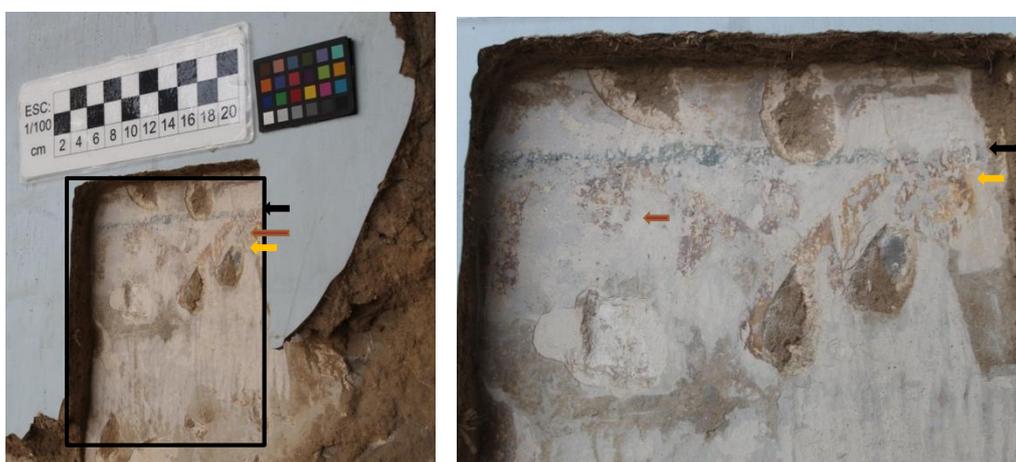
Fotografía 75. Resultado de la prospección y detalle del diseño decorativo encontrado

Localización:	Cuarto Sub Oficial de Comando E-203, muro noroeste	
Dimensiones	Alto: 27 cm	Ancho: 20 cm
Descripción:	<p>En un tercio superior del muro se realiza la ventana de sondeo de formato vertical, siguiendo el límite del faltante que permite notar la presencia de pintura mural.</p> <p>En la ventana se observa claramente el diseño fitomorfo de la decoración mural, junto con una línea negra que atraviesa la zona superior de la prospección. Directamente sobre la pintura, se encontró una fina capa de base gris y sobre este, un estrato de pañete grueso de tierra, con fibras y textura rugosa (de 3,3 cm de espesor).</p>	
Conclusiones:	<p>Prospección mural número 32. Se confirma la presencia de decoración mural, bajo pañetes de tierra. El diseño claramente fitomorfo con una línea negra, puede continuar en la zona superior y no se descarta la opción de encontrarlo a lo largo del muro. Se recomienda no intervenir en este muro hasta no descubrir toda la sección superior, realizando proceso de conservación durante la exploración, con el fin de proteger la pintura mural que sea descubierta.</p>

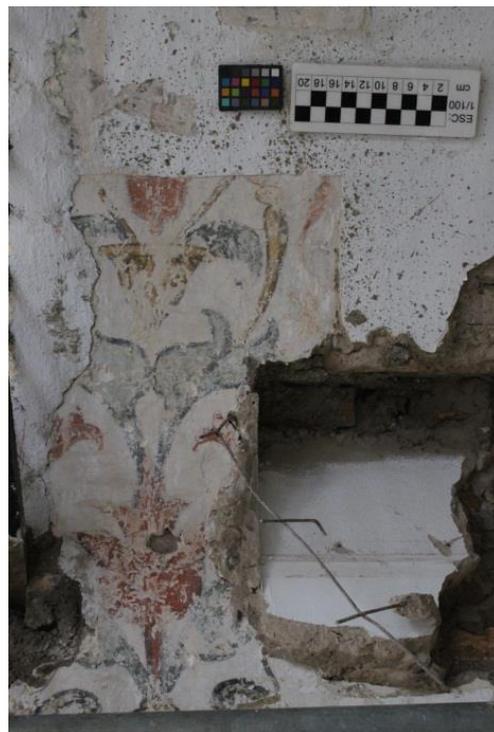
Fotografía 80. Resultado de la prospección 34

Localización:	E-114 Intradós	
Dimensiones	Alto: 74 cm	Ancho: 35 cm

Descripción:	Ventana de ampliación realizada en áreas donde se ha perdido el estrato pictórico más superficial en la cual se identifica pintura mural con diseño fitomorfo y otros elementos iconográficos de colores: negro, rojo, verde, marrón, ocre, aplicados sobre enlucido a base de cal. La ventana deja ver con claridad los motivos decorativos.
Conclusiones:	Prospección 34. La ventana de ampliación allí realizada permitió identificar parte del diseño de la pintura mural del intradós del arco de acceso al espacio 114 del primer piso. Esta representa elementos decorativos de follajes y objetos, localizados de manera análoga en el espacio del arco, que por sus formas y distribución, dejan ver que fueron diseñados especialmente para este lugar, continuando las formas de la arquitectura. Con el fin de confirmar la continuidad del diseño se realizó la cala 35 un poco más arriba

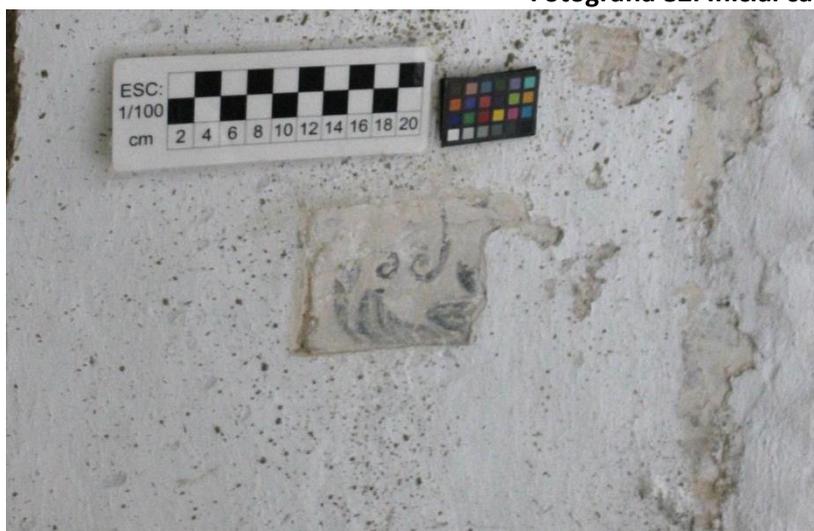
Fotografía 83. Resultado de la prospección cala 35

Localización:	E-114 Parte más alta del Intradós	
Dimensiones	Alto: 13 cm	Ancho: 15 cm
Descripción:	Ventana de exploración para constatar la continuación del diseño encontrado en la exploración 34. Se identifica claramente el diseño fitomorfo de la pintura mural de color: negro y verde aplicados sobre enlucido a base de cal.	
Conclusiones:	Prospección 35. La ventana de sondeo allí realizada permitió identificar la continuación del diseño mural presente un poco más abajo, en el intradós del arco de acceso al espacio 114 del primer piso. Esta representa elementos decorativos de follajes, que por sus formas y distribución, dejan ver que fueron diseñados especialmente para este lugar, continuando las formas de la arquitectura. A partir de los resultados de exploración de las ventanas 34 y 35, se puede inferir que este diseño se encuentra sobre todo el intradós.

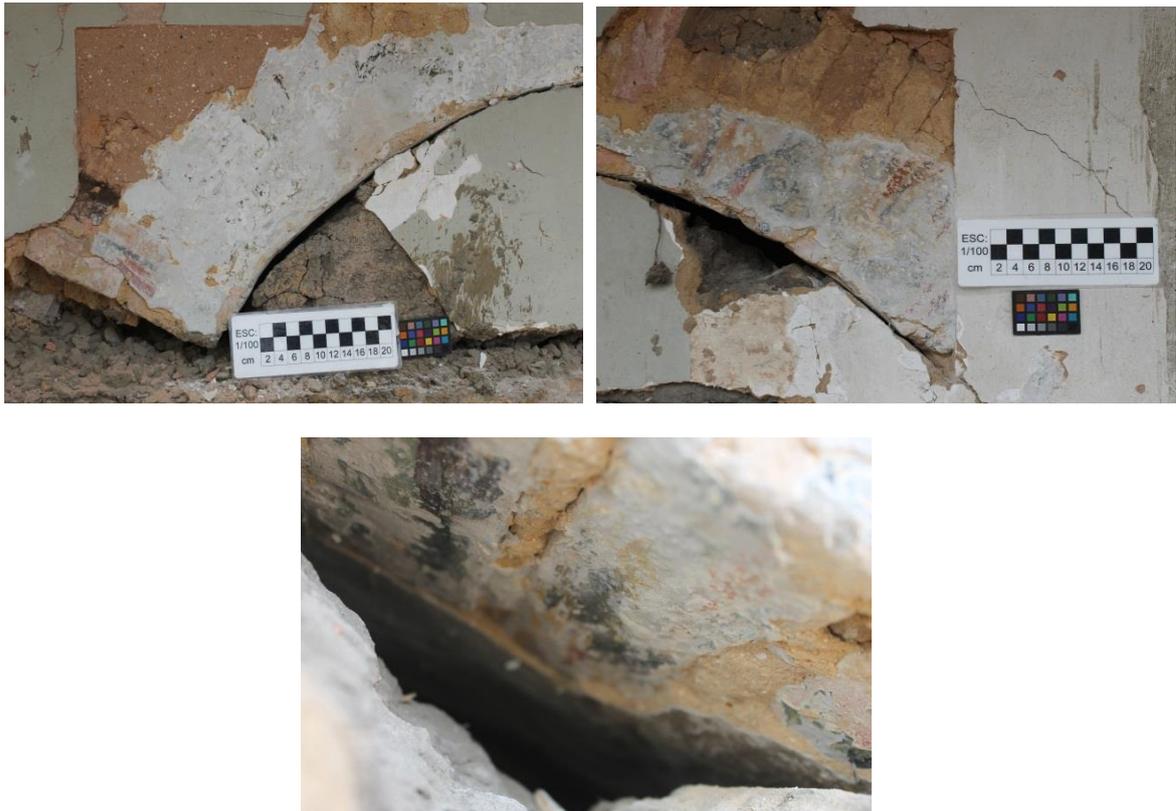
Fotografía 85-87. Resultado de la prospección en el intradós

Localización:	Segundo piso – entrecubierta del Espacio -209	
Dimensiones	Alto: 46 cm	Ancho: 46
Descripción:	Ventana de ampliación para constatar la presencia de pintura mural en el arco que fue eliminado en la entrecubierta del E 209. Se identifica claramente el diseño geométrico (líneas rectas y curvas) con los siguientes colores: negro, rojo, marrón, ocre, aplicados sobre enlucido a base de cal. La decoración mural presenta faltantes especialmente acentuados del lado izquierdo del arco.	
Conclusiones:	Prospección 36. Se pudo identificar que la pintura mural se halla en la parte superior del contorno del arco y en el intradós con regular estado de conservación. La pintura mural corresponde a formas geométricas en su mayoría líneas rectas y algunas curvas que presentan faltantes. Estos tonos concuerdan con los pigmentos analizados por el Consorcio Claustro de Santo Domingo en el 2015 (Bajes, María Cecilia y Camargo, Claudia: 2013, 84).

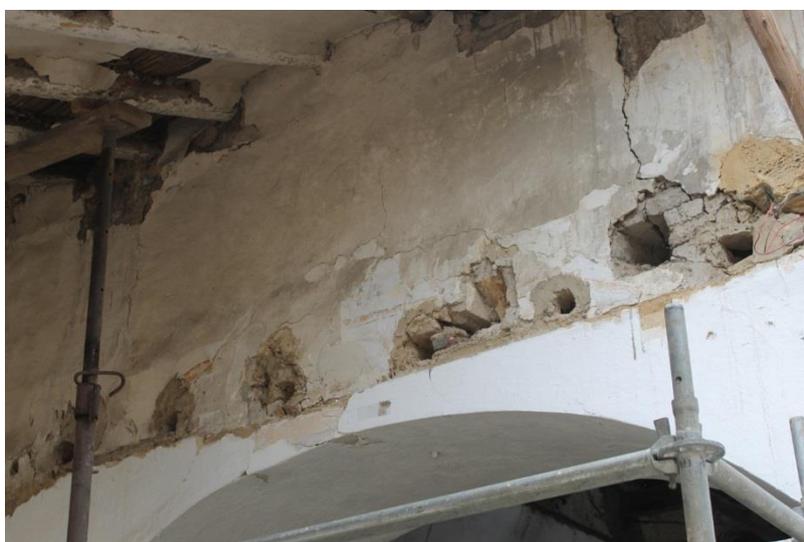
Fotografía 89. Entre cubierta del segundo piso, subiendo por la escalera. Es posible que en esta zona se presenten dos momentos distintos de pintura mural.

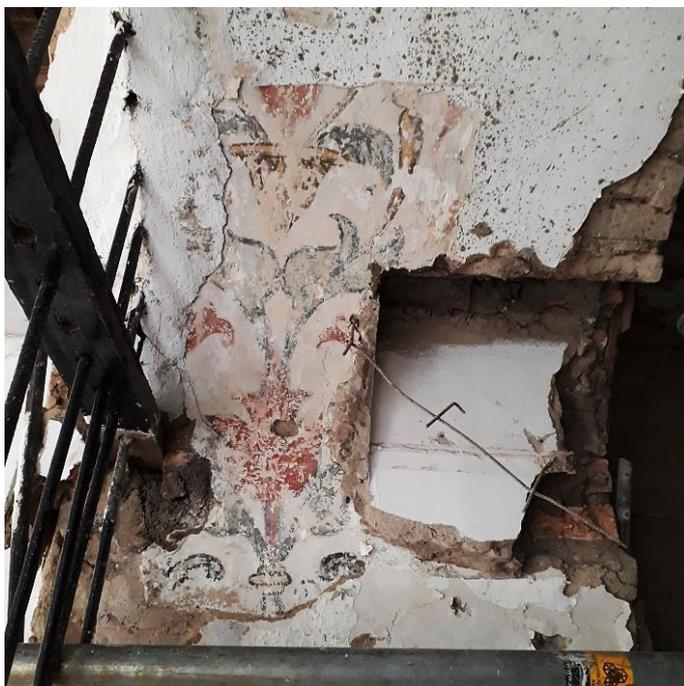
- La ventana de ampliación no 34 realizada en el intradós del arco de acceso al espacio 114 del primer piso permitió identificar parte del diseño de la pintura mural allí presente. Esta está conformada por elementos decorativos de follajes y objetos, localizados de manera análoga en el espacio del arco, que por sus formas y distribución, dejan ver que fueron diseñados especialmente para este lugar, continuando las formas de la arquitectura.
- La pintura mural de esta zona fue realizada sobre un enlucido a base de cal, empleando pigmentos de tonos tierra como: rojos, ocre y negros.
- A partir de la cala no 35 se puede inferir que este diseño se encuentra sobre todo el intradós.

Fotografía 90. Decoración mural hallada con la ventana 34 y la cala 35 en el intradós del arco de acceso al espacio 114 del primer piso.

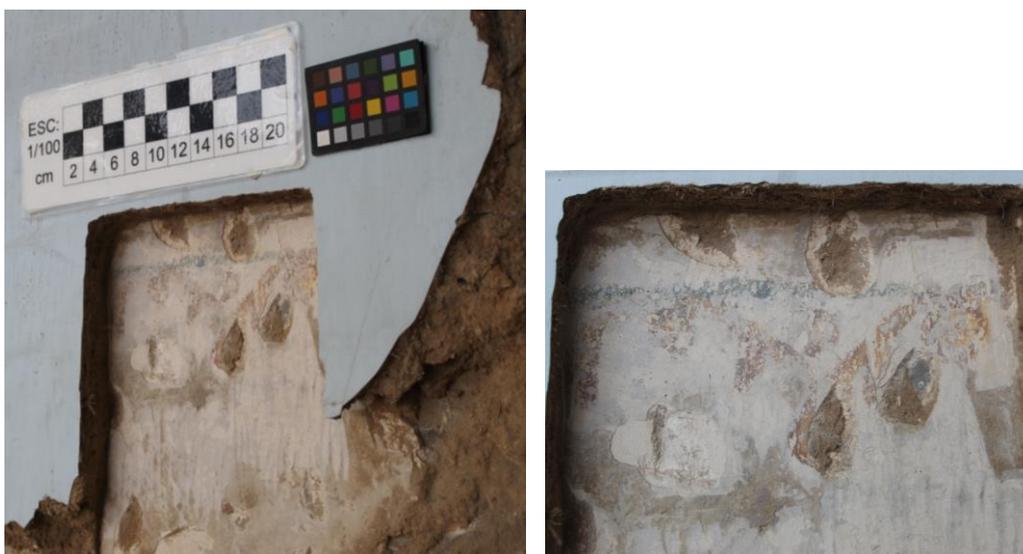
Fotografía y detalle 96. Hallazgos de pintura mural a nivel de zócalo E-203

- Se recomienda explorar esta zona, aplicando medidas de conservación para proteger la pintura encontrada.
