INFORME FINAL  
DOCUMENTACIÓN Y RESTAURACIÓN DEL MONUMENTO  
MONUMENTO A LOS FUNDADORES DE PEREIRA POR RODRIGO ARENAS  
BETANCOURT

PEREIRA, RISARALDA

CORPORACIÓN PROYECTO PATRIMONIO  
Coordinación y edición: María Paula Álvarez  
ABRIL DE 2019

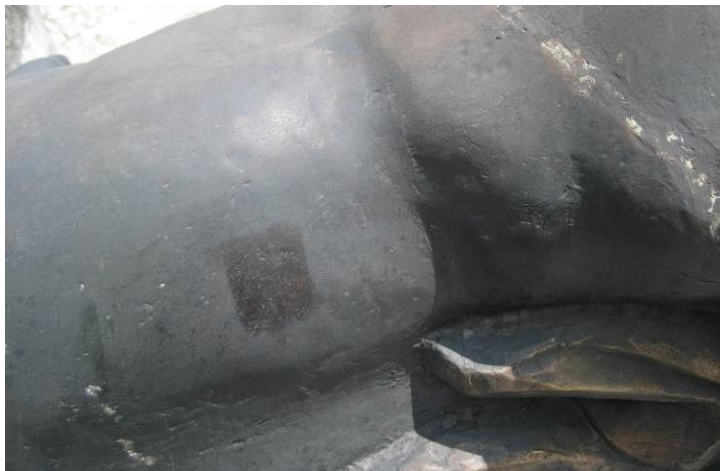
- **Suciedad superficial y acumulada:** la escultura en bronce presenta acumulación de material particulado que ocasiona que se presente una disminución en el brillo de la superficie metálica.

Fotografía 28. El recuadro muestra una zona en la cual se hizo una ventana de limpieza en seco con trapo de algodón, se hace evidente la gruesa capa de suciedad acumulada

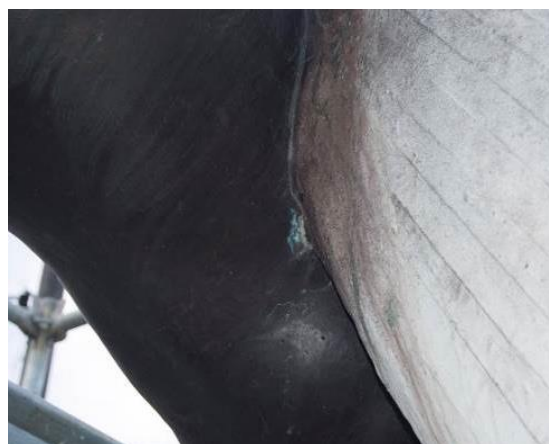
- **Corrosión:** en la zona de unión de la escultura con el pedestal de concreto, se presentan productos de corrosión del bronce, es probable que se hayan ocasionado por los aportes de humedad y sales que puede presentar el concreto en estas zonas o estén relacionados con que puntualmente la escultura no presentaba recubrimiento original allí, lo que hacía que el metal estuviera más expuesto a las condiciones medioambientales.

Fotografía 30. Productos de corrosión de color verde, característicos de soportes de bronce

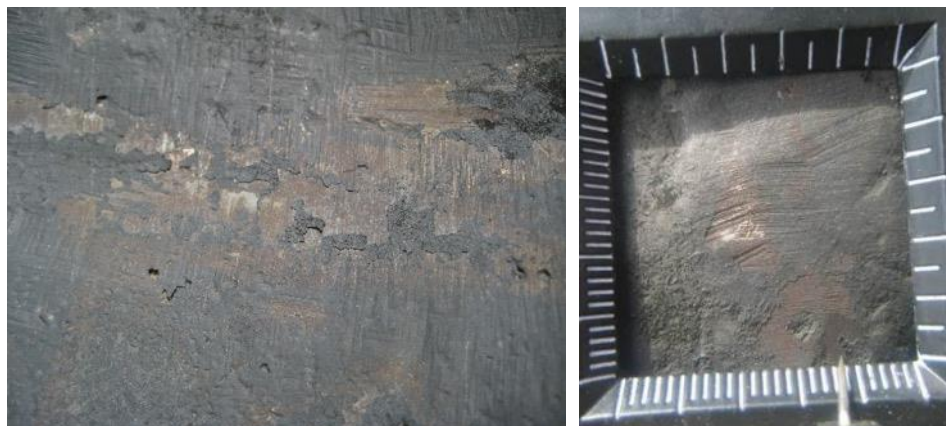
**Intervenciones anteriores:** Se identificó además que sobre la soldadura de acabado rugoso del torso descrita en el apartado de técnica de elaboración este recubrimiento presenta una notable diferencia en el acabado, caracterizado por presentar una textura cerosa, de baja adherencia y un envejecimiento diferente al que presenta el resto de la escultura y que corresponde con una intervención reciente.

Fotografía 55 y detalle. Acercamiento a simple vista y con lupa de aumento 10x del recubrimiento que se usó en la zona de soldadura del torso. Se puede ver la diferencia entre éste y el recubrimiento homogéneo en el resto de la escultura.

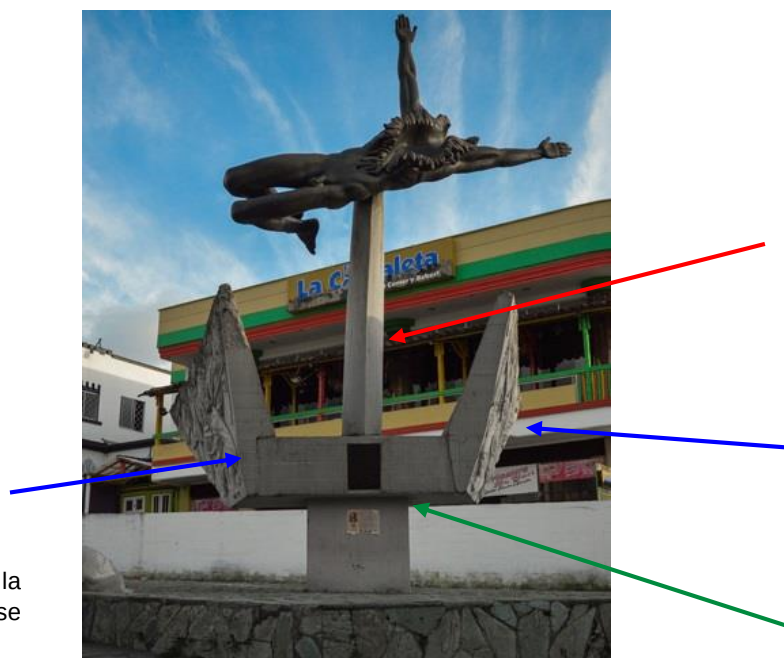
Las principales manifestaciones patológicas, lesiones y defectos constructivos del cuerpo exterior se observan en la placa que corona el pilar de soporte (flecha verde), los elementos laterales (flecha azul) y la columna central (flecha roja). Todos estos elementos fueron construidos en concreto reforzado.

Fotografía 59. Elementos de la estructura donde se evidencian deterioros.

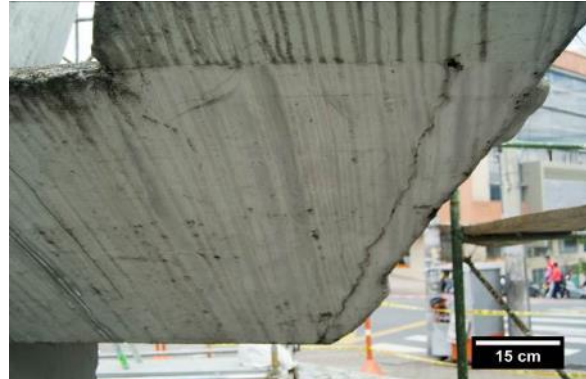
Fotografía 61. Se puede ver una línea horizontal - donde termina el cuerpo inferior del pedestal- de un color distinto, más claro con respecto a la zona superior del pedestal, lo cual evidencia intervenciones anteriores correspondientes a repintes.

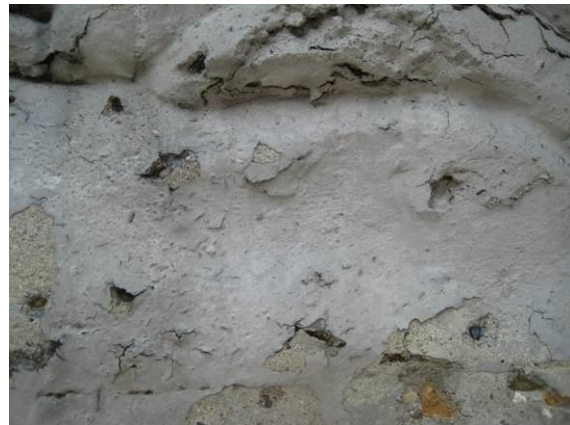
- **Separación de películas:** ampollas que se presentan en las capas pictóricas de los varios enlucimientos que ha tenido la estructura en cemento, ocasionando una apariencia poco homogénea de la superficie. Este deterioro está ocasionado por la acción directa del agua lluvia.

Fotografía 31. Ampollas presentes en estratos de pintura de intervenciones anteriores que evidencian separación de películas

Con el fin de tratar las alteraciones estéticas (suciedad acumulada, los grafitis, capas de pintura desprendida y con ampollas), las partículas sueltas del concreto, y el biodeterioro presente especialmente en las zonas con relieves, se propone lavar la estructura de cemento con hidrolavadora insistiendo con cepillos de cerdas plásticas para retirar los materiales no deseados.

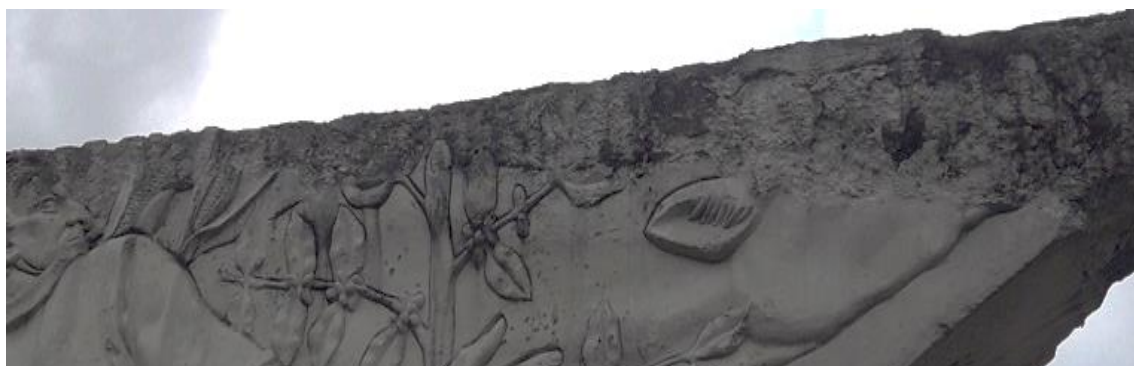
Fotografía 36. Pérdidas de masa de concreto como consecuencia de nivel avanzado de disgregación que presenta el mismo. Borde superior del trapecio oriental

Esta situación indica que, por medio del fenómeno de la lixiviación, el agua ha estado percolando a través del concreto y se ha desencadenado un proceso de disolución y transporte de sales del cemento desde el interior hacia la superficie del elemento para acumularlos en los poros. Los síntomas más evidentes que confirman la existencia de este mecanismo de daño son la porosidad, agregados expuestos, alta permeabilidad, lo cual vuelve el concreto cada vez más vulnerable a otros ataques; afectando directamente la durabilidad de la estructura.

- ✚ Con el fin de dar un refuerzo adicional a toda la estructura de concreto y evitar a futuro su desintegración, toda la superficie de cemento a la vista se consolidará con Sikafloor Hard 24 o producto similar de otro fabricante, siempre y cuando esté especificado par el mismo uso.
- ✚ Adicionalmente al finalizar los procesos se aplicará una protección hidrofugante de Sikatransparente 10 o producto similar de otro fabricante, siempre y cuando esté especificado par el mismo uso. En caso de que la pintura que actualmente presenta el monumento no se haya podido retirar con el hidrolavado, en lugar de la hidrofugación se aplicará una pintura impermeabilizante de tipo Sikaguard color 555 o producto similar de otro fabricante, siempre y cuando esté especificado par el mismo uso.

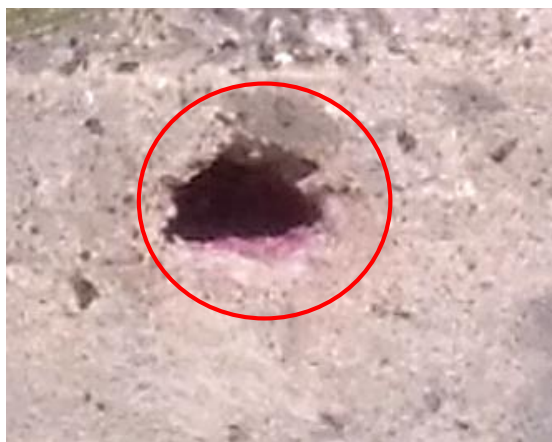
Gracias a una prueba química mediante la aplicación puntual de fenolftaleína, realizada en varios puntos de los laterales en concreto reforzado del monumento se pudo comprobar además que el material si está sufriendo de un proceso de carbonatación activo. Esto sucede porque el dióxido de carbono atmosférico en rata alta debida a la contaminación atmosférica, reacciona con la humedad convirtiendo el hidróxido de calcio alcalino en carbonato de calcio, que tiene un pH más bajo. Esto acelera el proceso de degradación del concreto y del refuerzo al producir corrosión localizada.<sup>6</sup> Al realizar la aplicación de fenolftaleína se reveló la presencia de material de pH básico al obtener la coloración fucsia intensa que se observa en la Fotografía .

Fotografía 81. Imagen de la prueba de carbonatación con fenolftaleína.

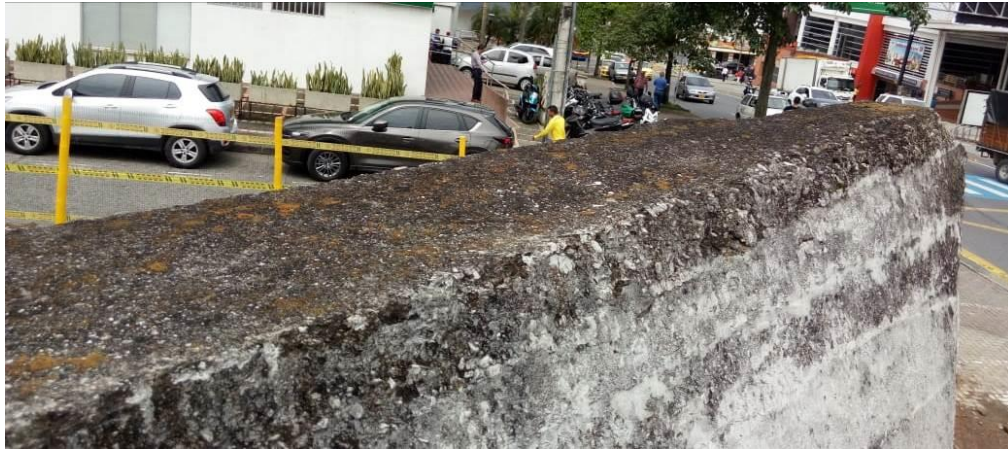
Lo anteriormente expuesto resulta particularmente evidente en la última capa de fundición del concreto de los elementos laterales donde se presenta falta de cohesión de las partículas de mortero. Allí se puede ver una línea divisoria que indica que la pieza de concreto se fundió en dos etapas diferentes, siendo la última la que presenta el deterioro más avanzado. Este ha ocasionado que el agua penetre con mayor facilidad generando la disgregación actual que ha conllevado a la pérdida total de las formas de los relieves y a

Fotografía 82. Última etapa de fundición del mortero con evidentes problemas de deterioro.

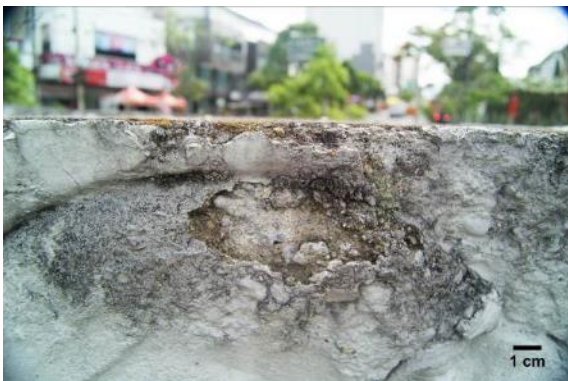
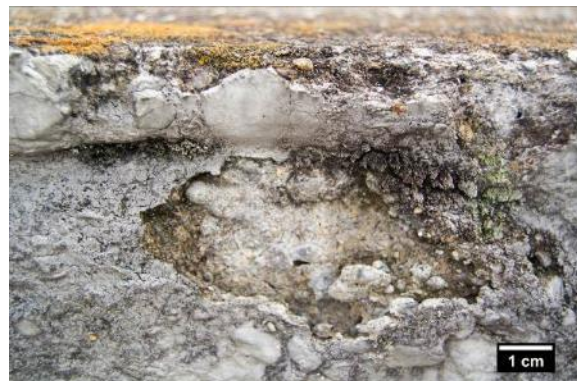
Fotografía 83 y detalle. Detalles de zonas donde se evidencia el nivel avanzado de deterioro a causa de la falta de cohesión de las partículas de mortero.

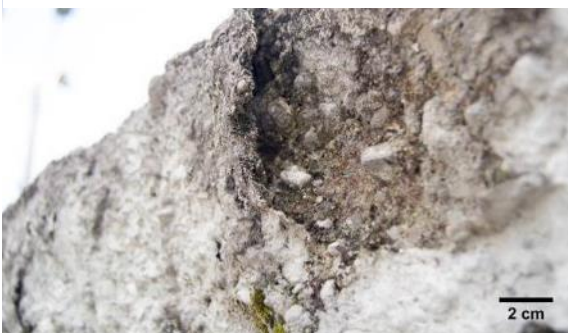
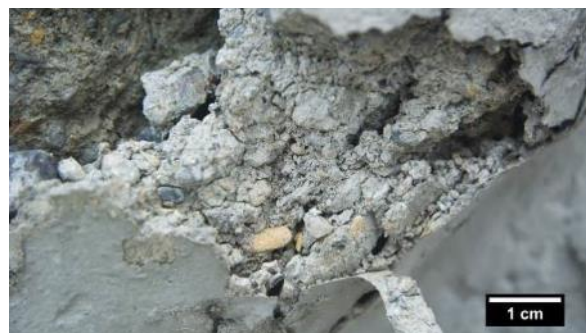
Fotografía 84 y detalle. Nivel avanzado de deterioro a causa de la falta de cohesión de las partículas de mortero

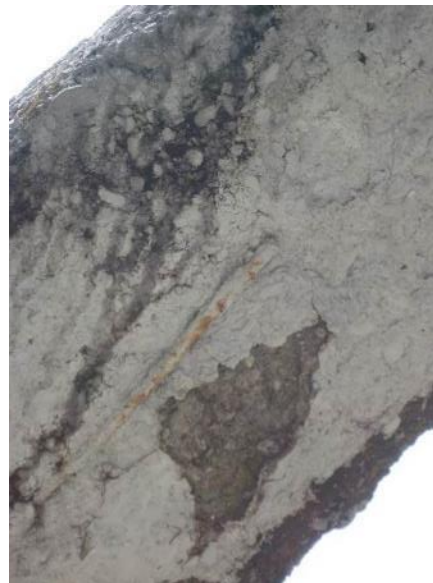
Esto puede deberse a dos mecanismos: lixiviación de productos de la pasta de cemento hasta la parte externa del elemento o por un proceso de carbonatación, en el cual el gas carbónico penetra por difusión y reacciona con el hidróxido de calcio que está en los poros del concreto. Ambos mecanismos se originan básicamente por las mismas razones: concretos con alta permeabilidad y porosidad y ambientes con humedad relativa alta o con exposición a ciclos de mojado y secados continuos. Para conocer si en el caso de estudio se presenta sólo uno de los dos o ambos fenómenos y determinar la profundidad de su afectación, se requiere tomar ensayos específicos del concreto.

Fotografía 86. Mancha de oxidación que aflora en el concreto y varilla metálica visible en superficie y que presenta productos de corrosión de color naranja-rojizo

Con el fin de estabilizar la corrosión posiblemente existente en el acero de refuerzo se propone aplicar en toda la superficie de la estructura de concreto un inhibidor de

corrosión por protección indirecta, el cual penetra en el concreto por difusión y estabiliza las zonas corroídas en el acero de refuerzo. Para este propósito se recomienda emplear un producto tipo Sika Ferrogard 903 o un producto similar de otro Fabricante, siempre y cuando esté especificado para el mismo uso.

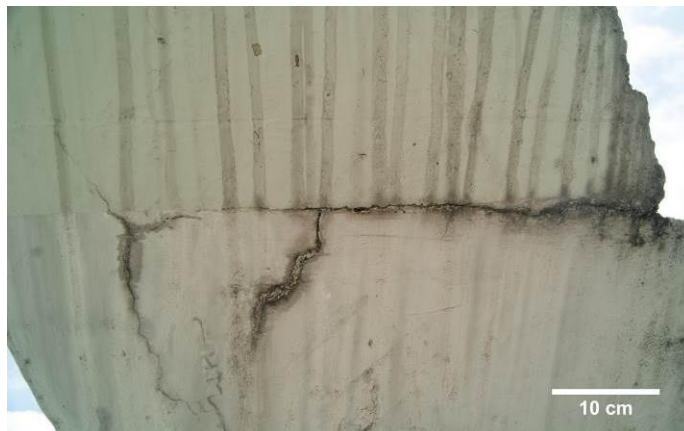
La zona posterior del pedestal presenta algunas fisuras que al parecer no tienen un origen de tipo estructural porque coinciden con la dilatación entre la placa de coronación de la base y el elemento lateral; los cuales debieron fundirse en diferentes etapas durante el proceso constructivo. La placa de coronación o basamento y los elementos laterales.

Fotografía 87. Fisuras presentes en la estructura por donde se favorece la entrada de agua en la estructura

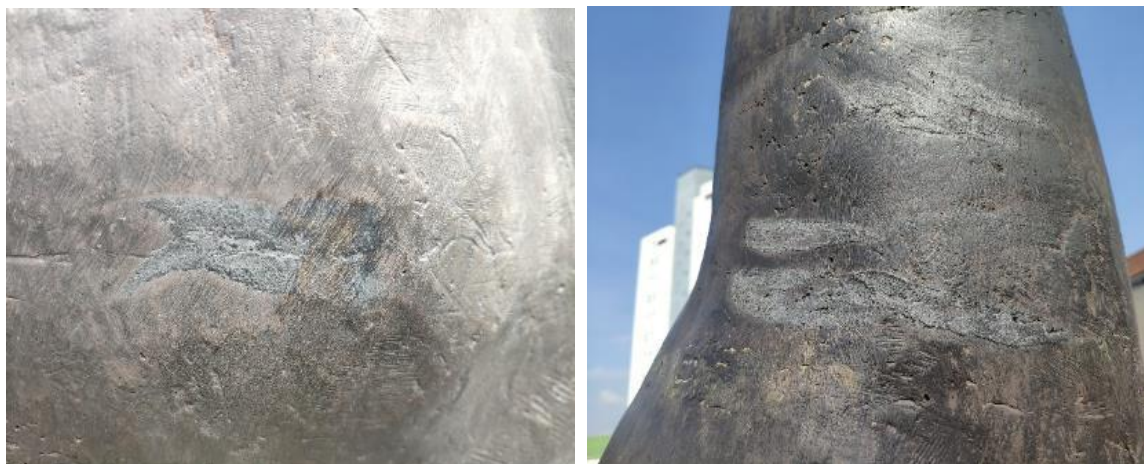
Debido al estado de conservación que presentaban algunas de las zonas donde se encontraron los recubrimientos puntuales de cera, se tomó la decisión de removerlos mecánicamente con el fin de garantizar una aplicación homogénea de la nueva capa de protección y, evitar posibles deterioros de esta por cuenta de estratos subyacentes.

Fotografías 114 y 115. Proceso de eliminación de las intervenciones anteriores en mal estado

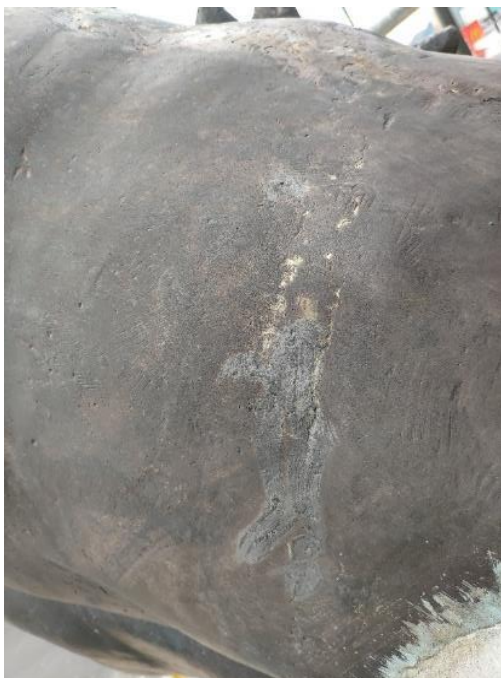
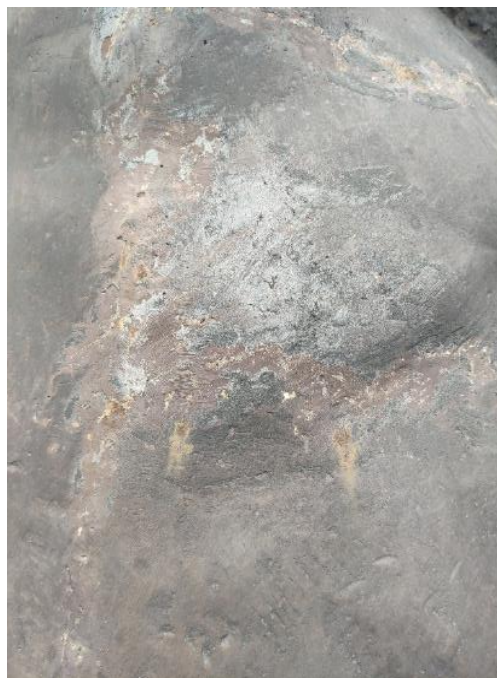
La remoción de algunas de estas capas evidenció la presencia de productos de corrosión, generados por acción del agua que penetraba desde los bordes.

Fotografía 116 y 117. Intervenciones anteriores, recubrimientos puntuales de cera

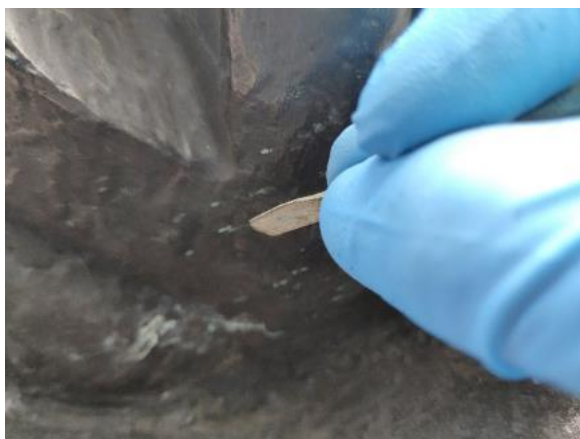
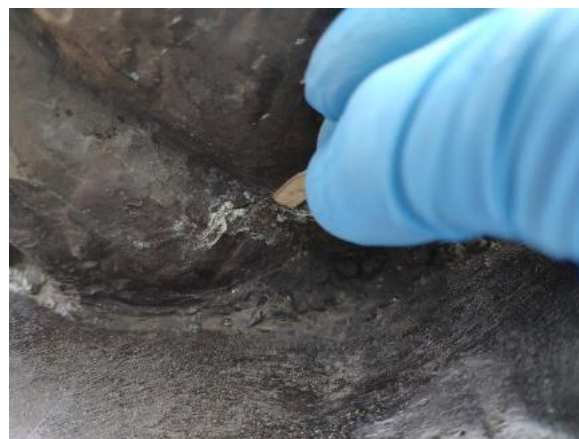
Fotografía 118 y 119. Proceso de eliminación de productos de corrosión

Teniendo en cuenta la cantidad y la extensión de los productos de corrosión hallados en la escultura de bronce, se tomó la decisión de eliminarlos de manera mecánica, empleado bisturís y espátulas metálicas.

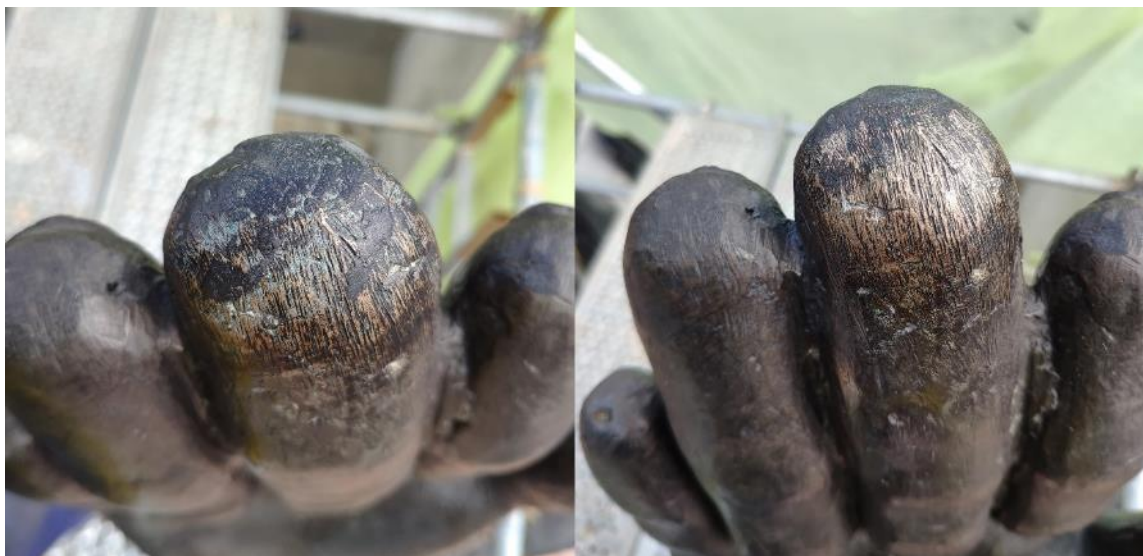
Fotografía 120 y 121. Eliminación de los productos de corrosión hallados bajo las intervenciones anteriores

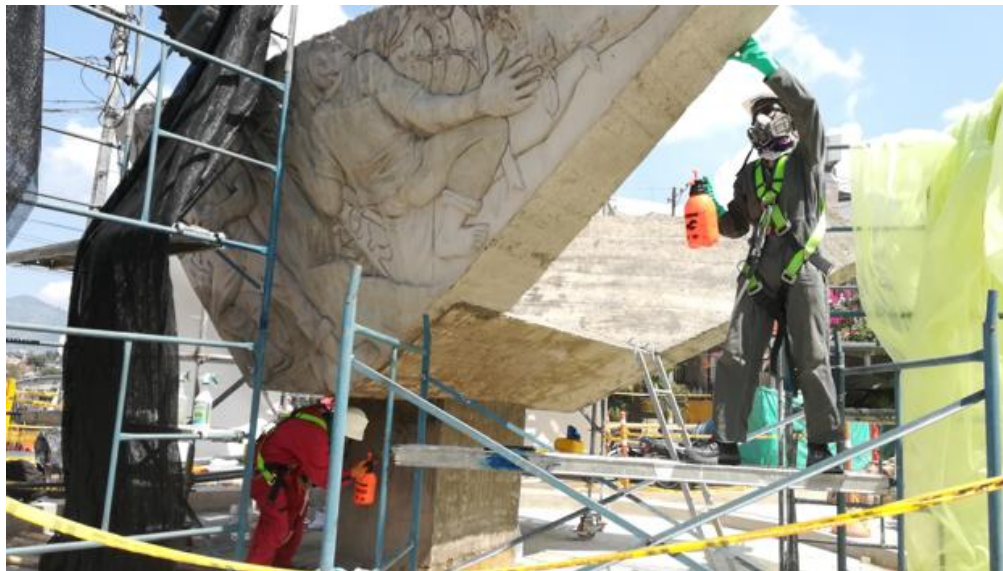
Fotografía 134. Aplicación de Sikaferrogard 903 sobre todas las superficies de concreto

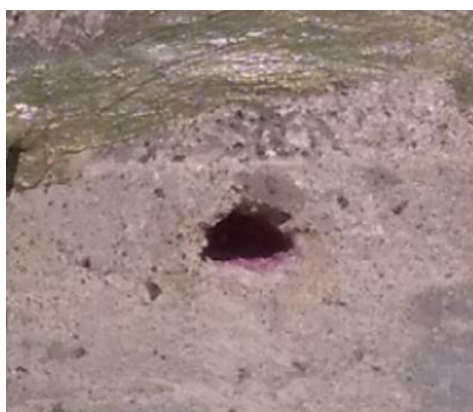
Al realizar el diagnóstico de la estructura en concreto se había identificado que en los aleros el concreto estaba desnaturalizado y evidenciaba muchas alteraciones, sin embargo se desconocía la profundidad y cobertura del deterioro, por lo cual fue necesario realizar un análisis complementario. Mediante una determinación química de pH (basada en el uso de fenolftaleína como sustancia indicadora) se detectó el nivel de carbonatación del concreto. Esto implicó la perforación de los

Fotografía 139. Perforación del trapecio oriental donde se aplicó la prueba con fenolftaleína.

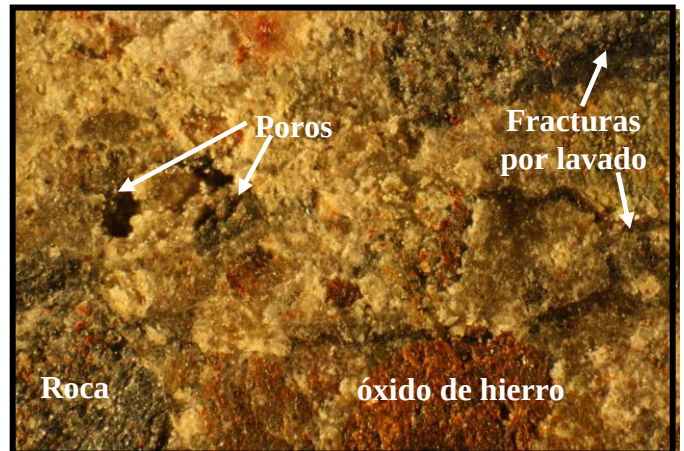
Foto 4. Detalle microscópico del fragmento de mortero. En él se puede observar las fracturas que se generan por lavado de material y a la vez la inestabilidad el material a la adherencia, nótese los poros generados por desprendimiento de fragmentos de roca y algunos minerales. Aumento 10X. Longitud de la foto 1.9 mm
