**Proyecto Conservación y señalización de las pinturas rupestres de los sitios arqueológicos Nuevo Tolima y Cerro Azul, Serranía la Lindosa, Guaviare.**

**COMPONENTE CONSERVACION**

**Pinturas rupestres de Cerro azul**

INFORME FINAL

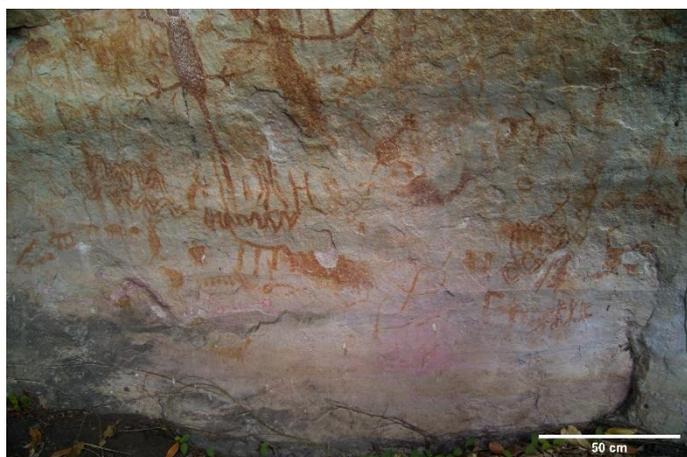
- Depósito de tierra sobre la superficie rocosa en parte baja del Panel que indican el nivel de piso en 2017. De hecho, el nivel del piso era 50 cm más arriba antes de la excavación realizada por Virgilio Becerra y al retirar este nivel de suelo la marca queda sobre la superficie rocosa.

Ilustración 13. Panel Largo sección 2. Segundo Piso Cerro Azul. Depósito de tierra y pátina rosada.

- Mancha o pátina rosada en la parte baja y también en los bordes de algunas grietas y faltantes que difiere de la coloración del resto de la superficie rocosa, mas amarillo claro, se distingue (ver il. 13). En la parte superior central arriba a 1.70 m del panel hay una mancha o pátina violeta.
- Mancha gris concéntrica asociada a picado (es decir pérdida localizada de material rocoso) con aparición, al centro del picado, de formación cristalina. Esta alteración aparece en todo un sector hacia el centro del panel

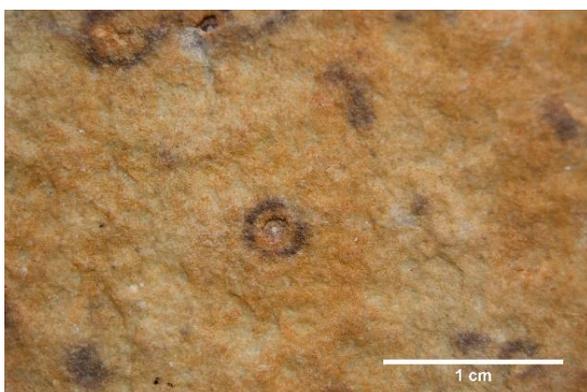
Ilustración 14. Panel Largo sección 2. Segundo Piso Cerro Azul. Picado con mancha gris.

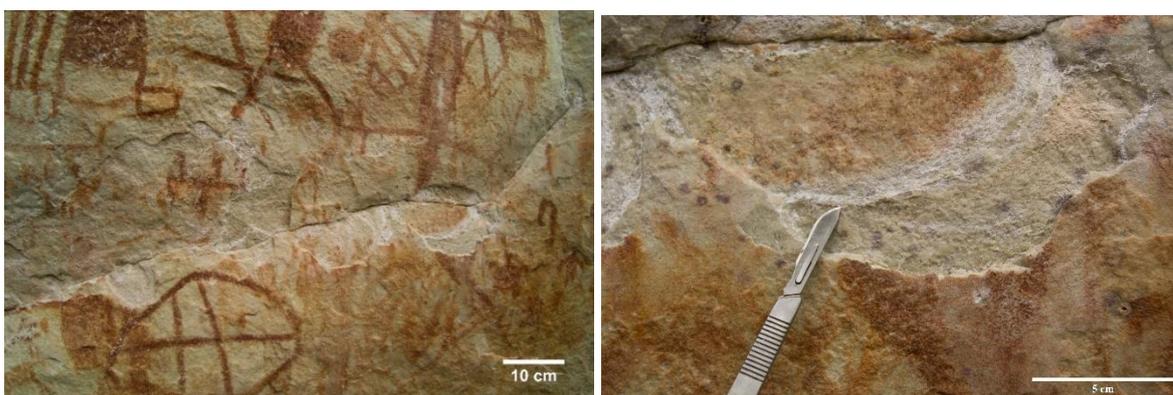
- Velos salinos blanquecinos se observan especialmente en bordes de faltantes en la zona media y baja del panel. Los análisis realizados sobre las muestras y presentes en el anexo 1, evidencian la presencia de cuarzo y halita, minerales presentes en la composición de las areniscas. La muestra no evidencia la presencia de otra sal distinta a silicatos, lo que refiere a que posiblemente aparecen allí en relación a los procesos de migración y cristalización de sales que se dan en la roca por variaciones de humedad y viento en áreas vecinas a faltantes por exfoliación.

Ilustración 15. Panel Largo sección 2. Segundo Piso Cerro Azul. Foto general y detalle donde se precian faltantes por exfoliación, grieta horizontal y los velos salinos.

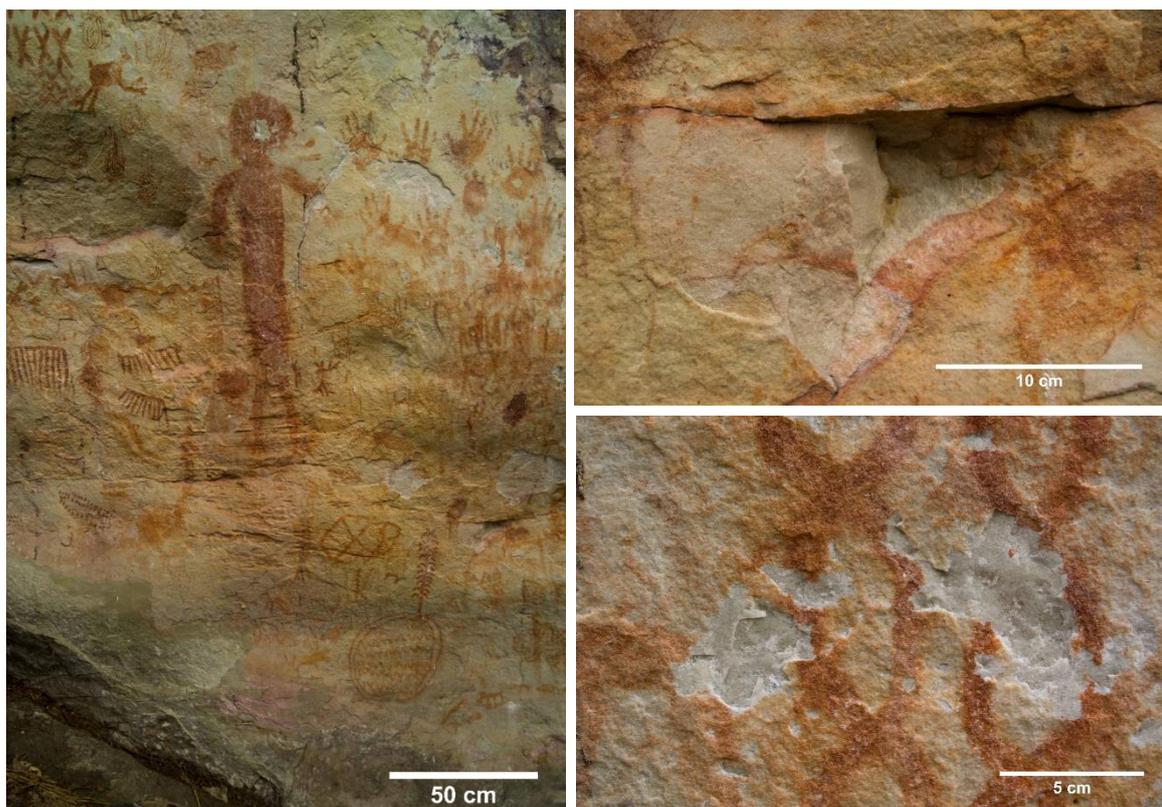
- Faltantes de material pétreo, en su mayoría faltantes por exfoliación. Esta pérdida laminar de material rocoso, se observa en varios puntos del panel, presenta diferentes espesores y acarrea la pérdida de la superficie pictórica existente. Aparece en la parte media del panel, como se observa en la ilustración 15, en el extremo norte y en la parte inferior del panel como lo evidencia la ilustración 16.

**Ilustración 16.** Panel Largo sección 2. Segundo Piso Cerro Azul. Faltantes de material pétreo que acarrear faltantes en la superficie pictórica se aprecian en varios puntos de la foto a la izquierda y de manera detallada en las imágenes de la derecha.

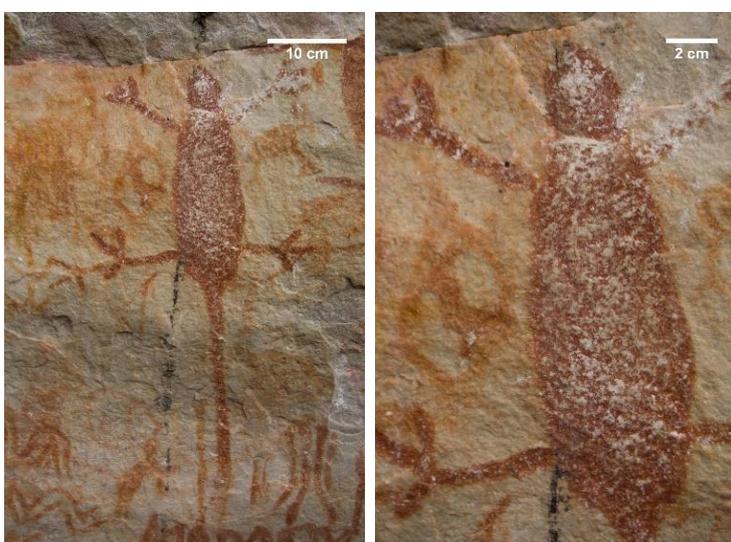
- Faltantes de capa pictórica dados por abrasión se observan en algunas de las figuras principales de este panel-

**Ilustración 17.** Panel Largo sección 2. Segundo Piso Cerro Azul. Faltantes de capa pictórica asociados a abrasión.

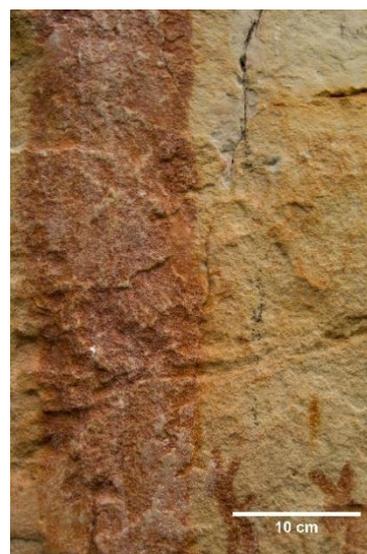
- Grieta. Una de ellas transcurre de manera horizontal a 1.60 m de altura desde el piso en la zona media del panel asociada a faltantes por exfoliación (ver ilustración 15). La otra atraviesa verticalmente el costado sur y aparece asociada a faltante por exfoliación.

**Ilustración 18. Panel Largo sección 2. Segundo Piso Cerro Azul. Grietas asociadas a faltantes por exfoliación en el costado sur**

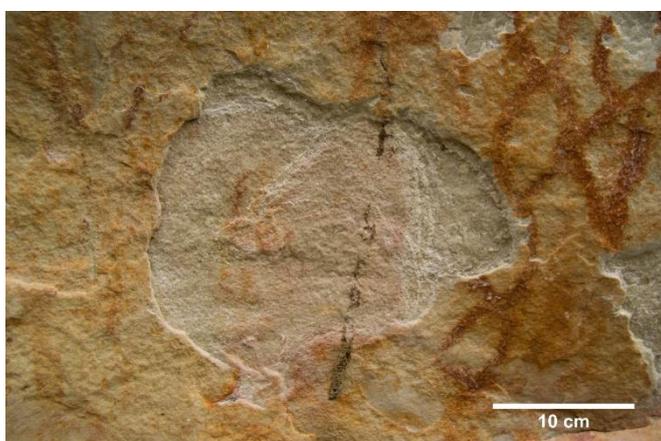
- Deyecciones de aves y manchas de resina: a manera de salpicaduras, blancas en las partes más bajas y en la parte media y alta negras. Debajo de una de las patas posteriores del saurio de la ilustración 17 o de la siguiente ilustración.

**Ilustración 19. Panel Largo sección 2. Segundo Piso Cerro Azul. Deyección negra sobre faltante por exfoliación.**

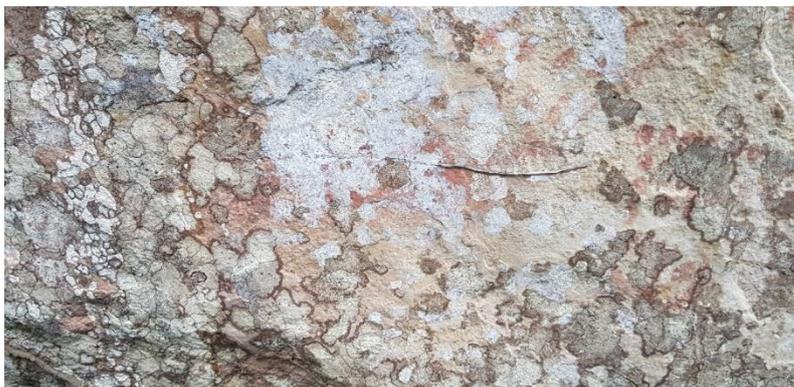
- Líquenes: en proximidad a la escorrentía en costado norte, cerca de arbusto que genera condiciones para su crecimiento.

Ilustración 6 Panel Largo sección 2. Costado norte, parte baja, consorcio de líquenes.

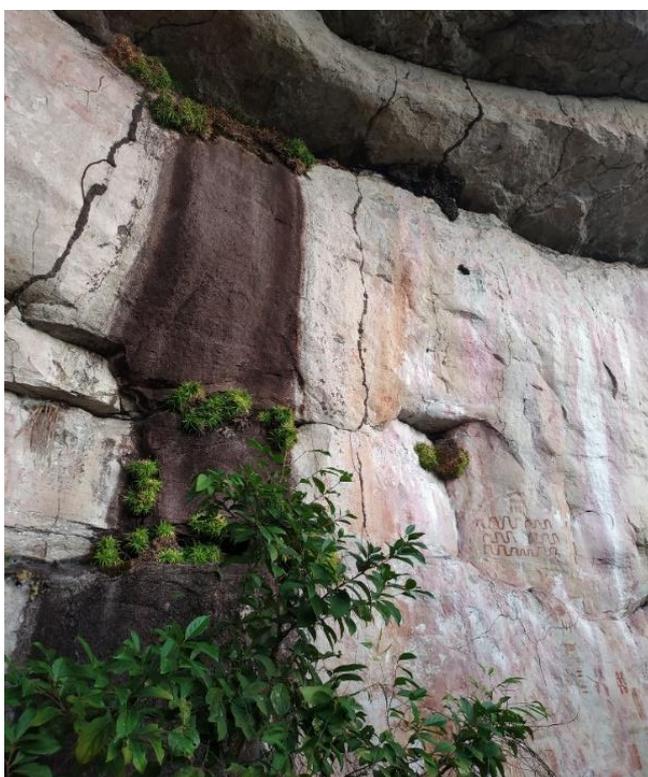
- Vegetación: Específicamente respecto a la vegetación entre las secciones 2 y 3 del panel largo se reporta directamente en la roca la presencia de rosetas (bromelias) de la especie *Navia acaulis*, asociada a las grietas por donde discurre la escorrentía de las partes superiores.

Ilustración 24. Rosetas litófilas de la especie *N. acaulis* en grietas en zonas de escorrentía, la parte baja de las fotografías muestra especies arbustivas con presencia de bejuocos entre secciones 2 y 3 del Panel largo.

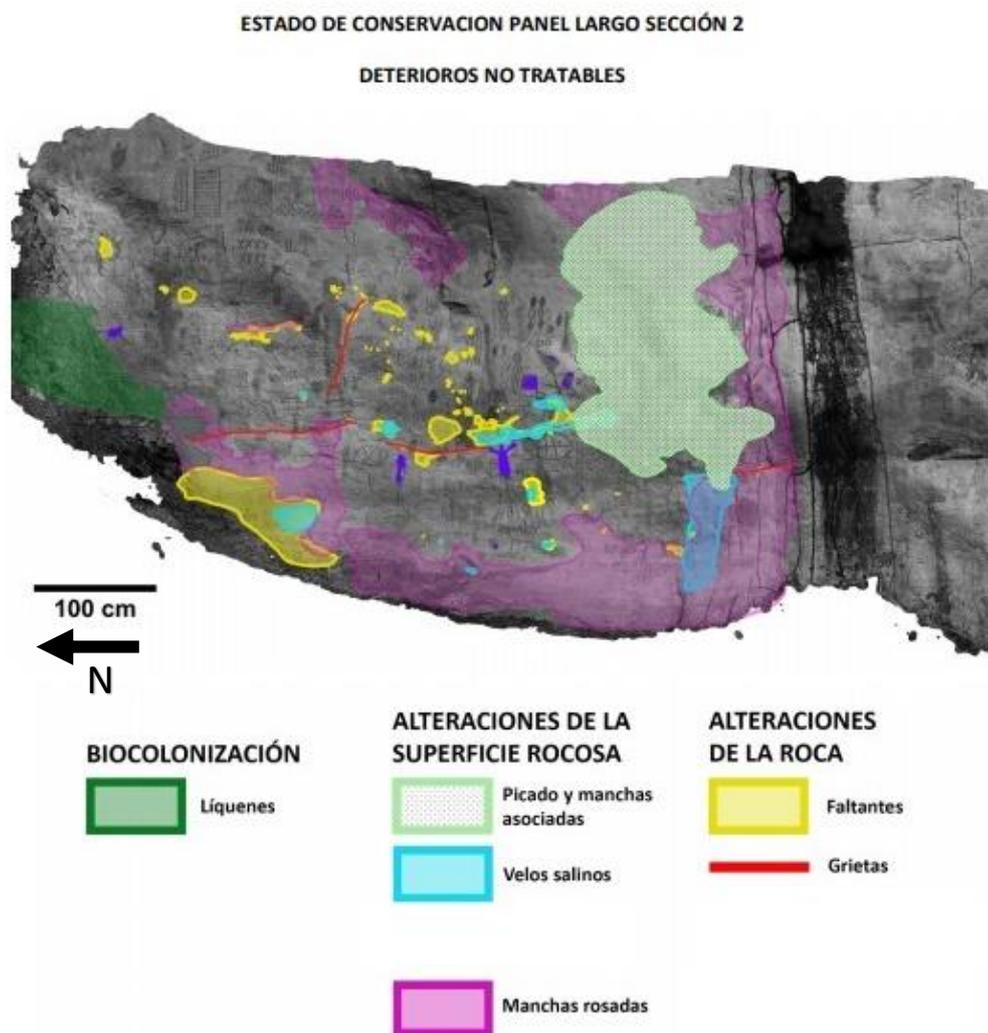
Ilustración 26. Levantamiento de estado de conservación del Panel Blanco sección 2. Deterioros no tratables

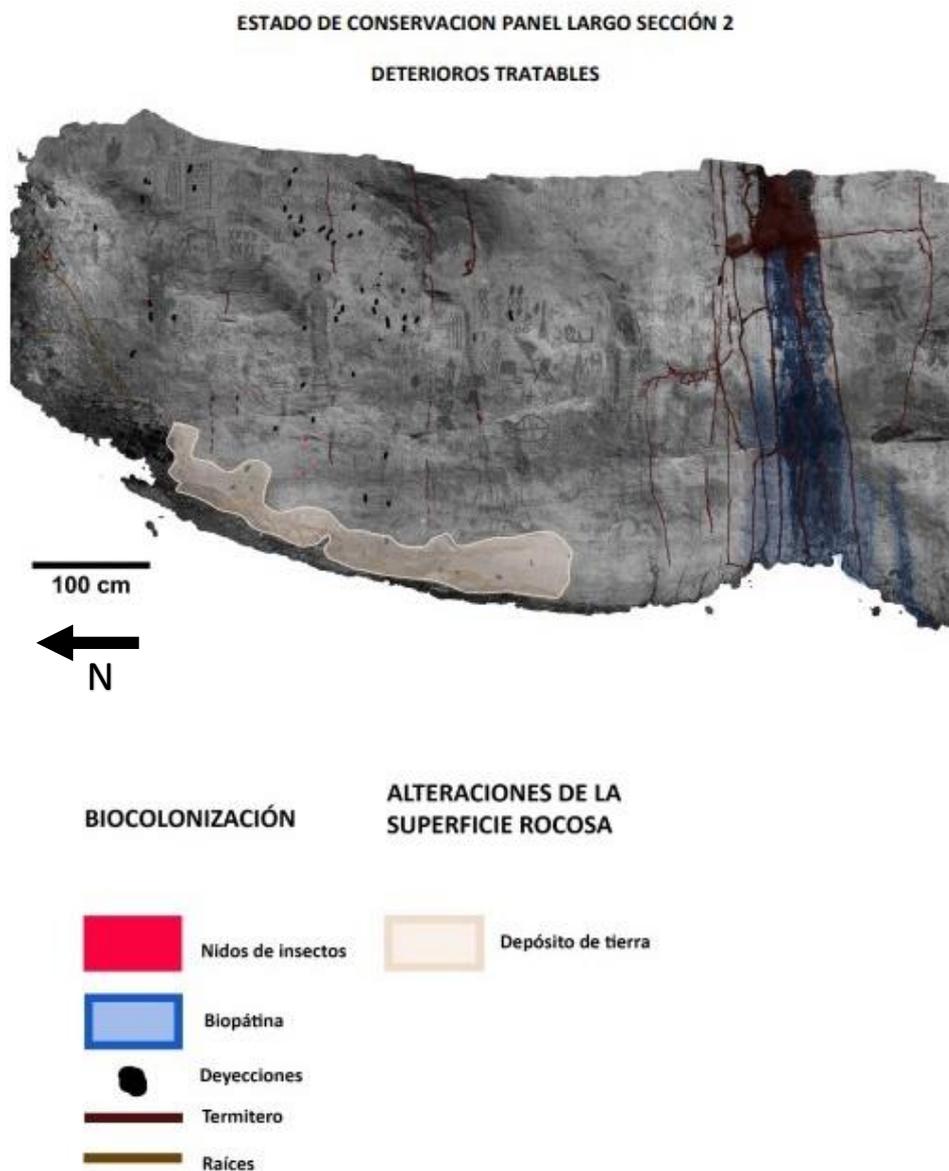
Ilustración 27. Levantamiento de estado de conservación del Panel Blanco sección 2. Deterioros tratables

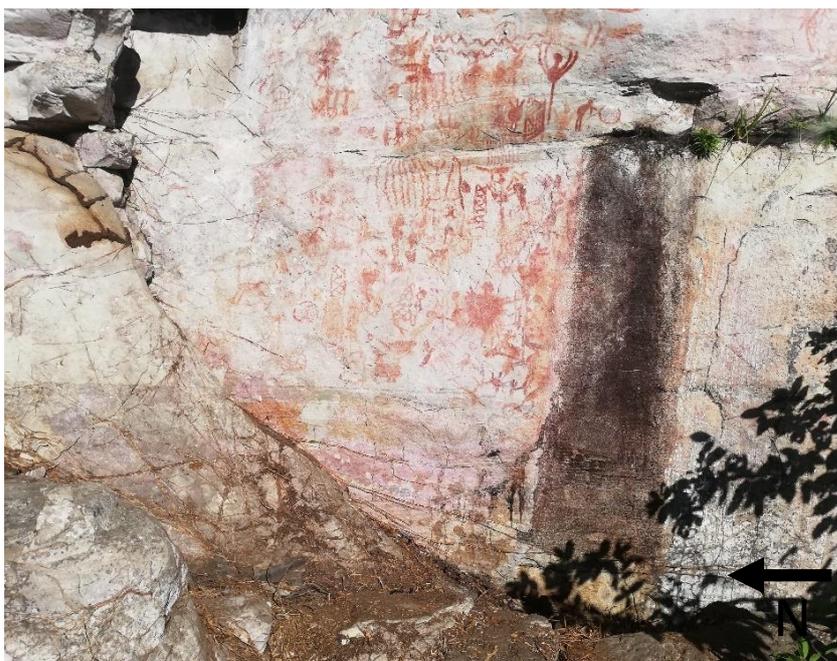
- Grieta horizontal asociada al crecimiento de bromelias a 1.80 m de altura.

Ilustración 42. Panel Largo sección 3, cerro Azul. En la parte superior del costado sur se observan rosetas creciendo sobre una grieta que se prolonga horizontalmente hacia el norte del panel.

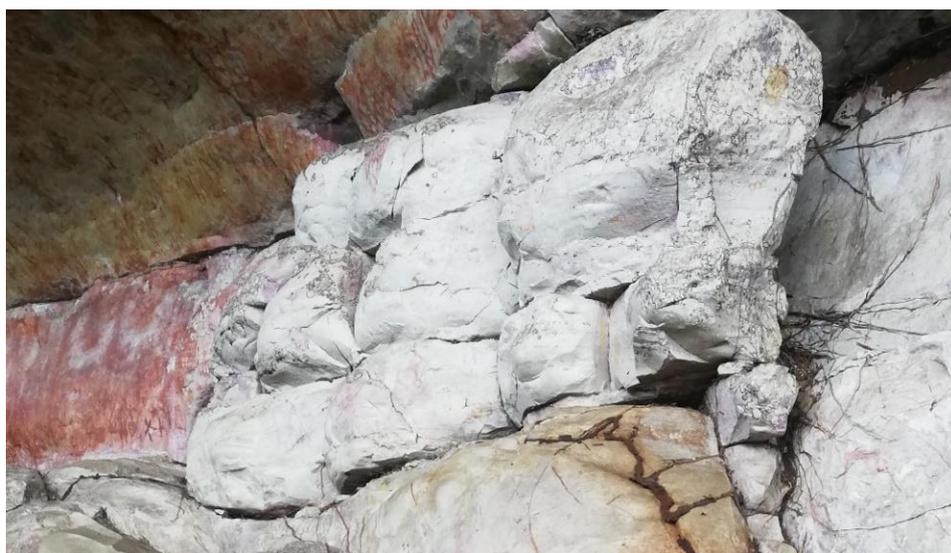
- Fragmentación y oquedades en rocas del costado norte. En esta zona del panel la roca presenta muchas grietas internas que han generado que haya zonas fragmentadas y desprendidas con oquedades.

**Ilustración 43. Panel Largo sección 3 Cerro Azul. Las rocas del costado norte presentan oquedades y fragmentación, Sobre la superficie de una de ellas también se observa un grafiti en grafito.**

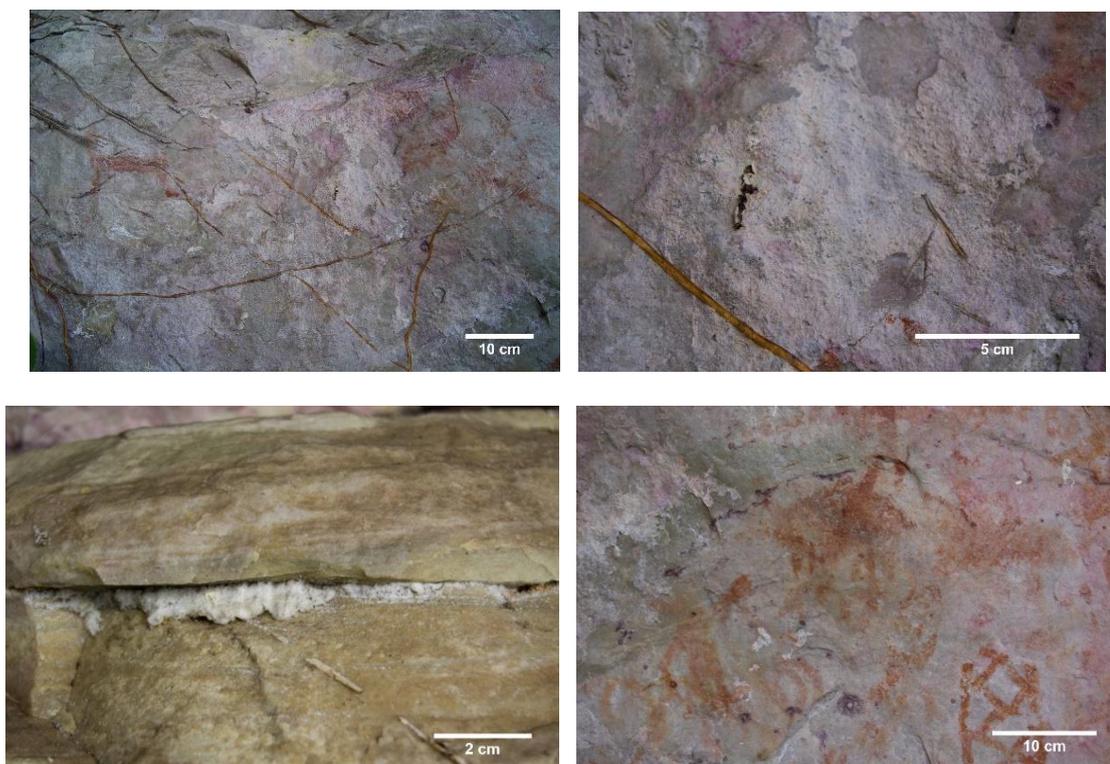
**Ilustración 44. Panel largo sección 3. Cerro Azul. A, B y D. Concreciones y velos blancos en el costado norte y centro del panel. C. Eflorescencias salinas que emergen de grietas en el costado norte**

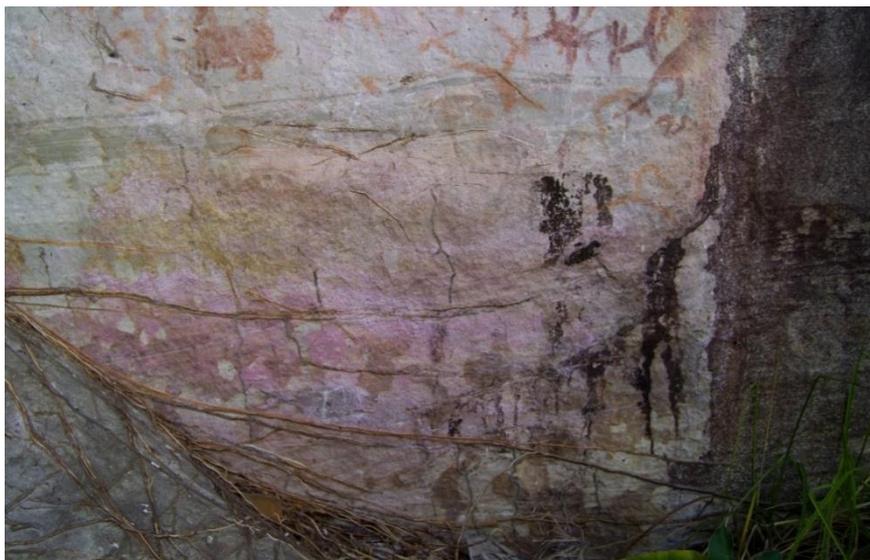
- Mancha negra presente en el costado sur, en la parte baja del panel, contigua a la biopátina.

**Ilustración 45. Panel largo sección 3 Cerro Azul. Mancha negra contigua a biopátina, se observa además la tonalidad rosada de la roca en esta zona y la presencia de raíces adheridas a la superficie**

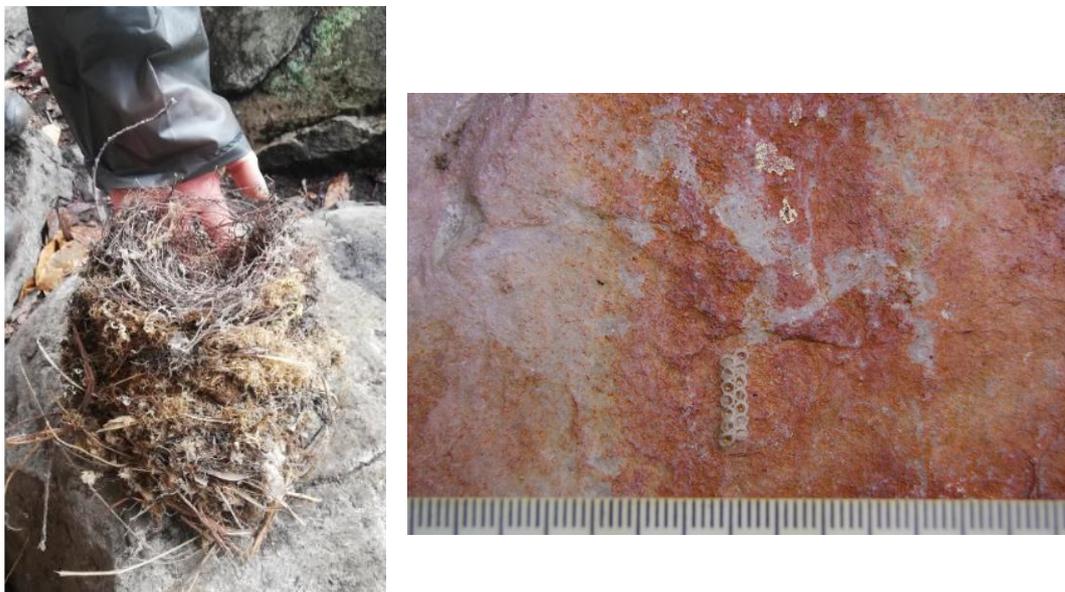
- Nidos de aves e insectos. En la parte superior de este panel, entre la roca, se encontró un nido de ave que fue llevado al espacio de exhibición que tienen en la Finca de acceso al sitio. Además, sobre diversos puntos de la superficie rocosa se observaron pequeñísimos nidos de insectos.

Ilustración 50. Panel largo sección 3 Cerro Azul. A la derecha nido de ave y a la izquierda, nido de insecto.

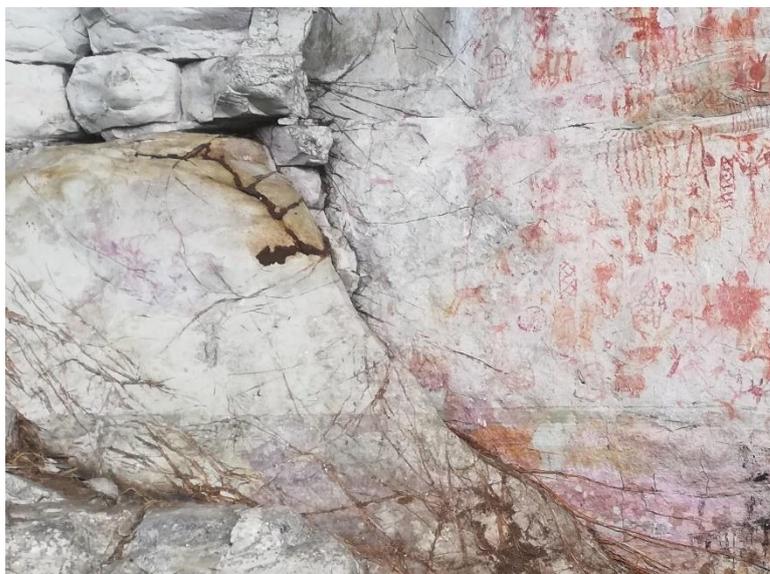
- Galería de termitas. En la parte inferior atravesando el panel, se encontraron galerías de termitas de color café, de la misma manera, en toda la esquina superior norte aparecen galerías son particularmente gruesas sobre la superficie rocosa y entre las grietas de esta zona.

Ilustración 51. Panel largo sección 3 Cerro Azul. Arriba a la derecha galería horizontal que asciende por la grieta diagonal hasta desarrollarse sobre la roca y entre las grietas en la porción superior norte del panel.

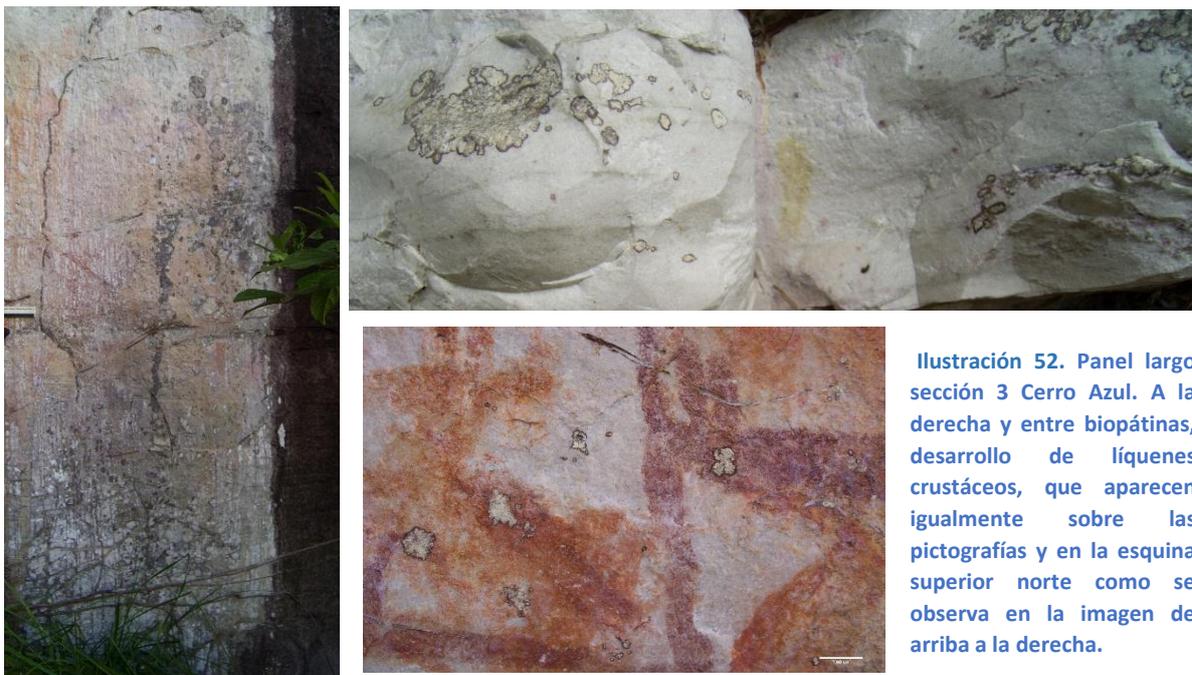
Ilustración 52. Panel largo sección 3 Cerro Azul. A la derecha y entre biopátinas, desarrollo de líquenes crustáceos, que aparecen igualmente sobre las pictografías y en la esquina superior norte como se observa en la imagen de arriba a la derecha.

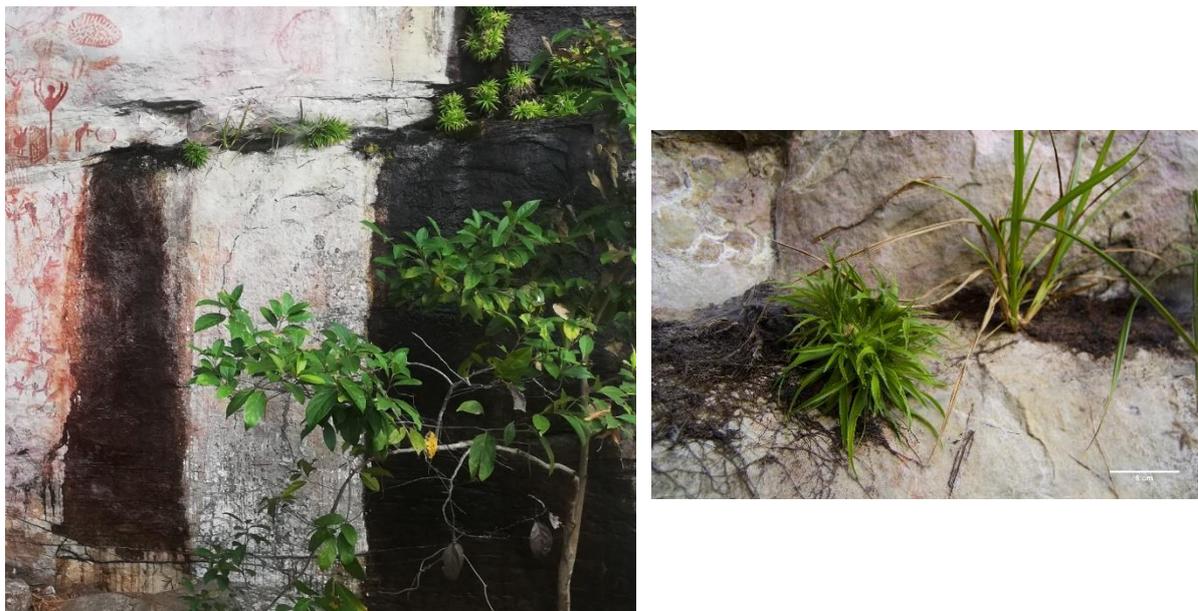
- Biopátina asociada a escorrentía. En este panel se observan dos biopátinas, la más al sur limita con la sección 2 y aparece asociada al escurrimiento que desciende desde varios metros más arriba de estos paneles. La segunda aparece a la altura de 1.70m en asocio con la grieta que atraviesa horizontalmente el panel.

Ilustración 53. Panel largo sección 3. Cerro Azul. A la derecha se observan los dos escurrimientos asociados a biopátinas sobre los cuales crecen muchas rosetas.

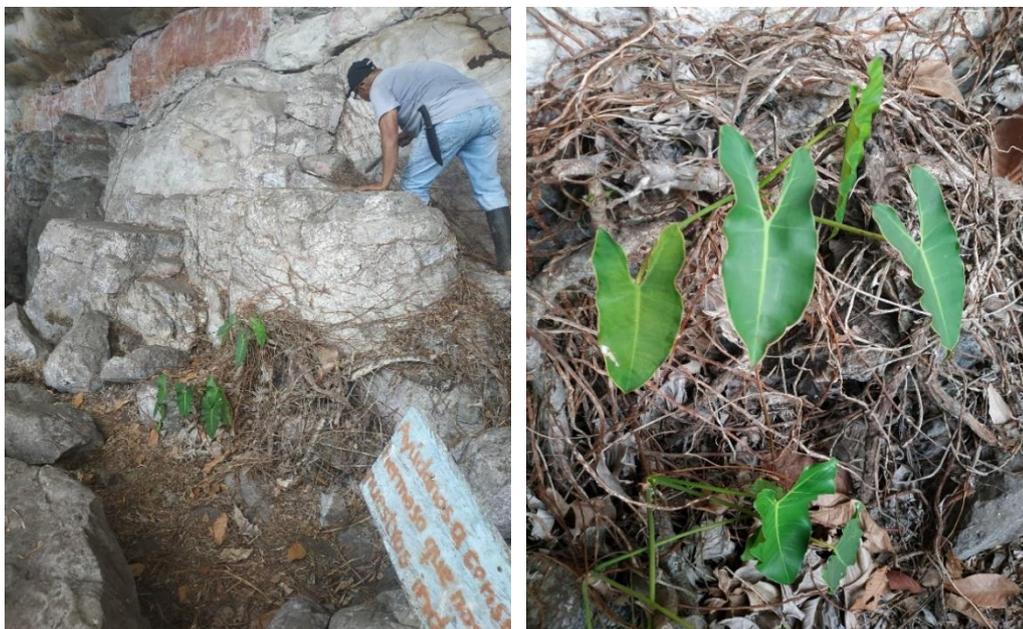
- Vegetación. En este panel aparecen Rosetas litófilas de la especie *N. acaulis* en grietas de zonas de escorrentía (ver ilustración 53), y en la parte baja del panel, especies arbustivas descritas para el panel anterior aparece asociadas a bejucos en la esquina sur del panel. En este Panel Largo, sección 3 se encontró de manera particular las especies *Paullinia* sp (Sapindaceae, liana, la cual en este caso se comporta como una especie rastrera y *Philodendron* cf *acutatum* Araceae, la cual presenta una alta densidad de raíces que se adhieren fuertemente a la superficie de la roca.

Ilustración 54. Panel Largo, sección 3 Cerro Azul. Liana *Paullinia* sp, reptando a lo largo de la base.

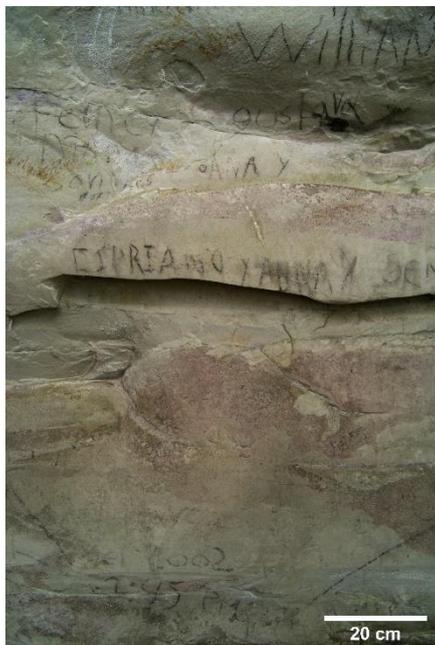
**Ilustración 77. Panel blanco. Patina rosada/ roja que se observa en las partes bajas a manera en algunas ocasiones de franjas horizontales. La foto muestra también la presencia de grafitis.**

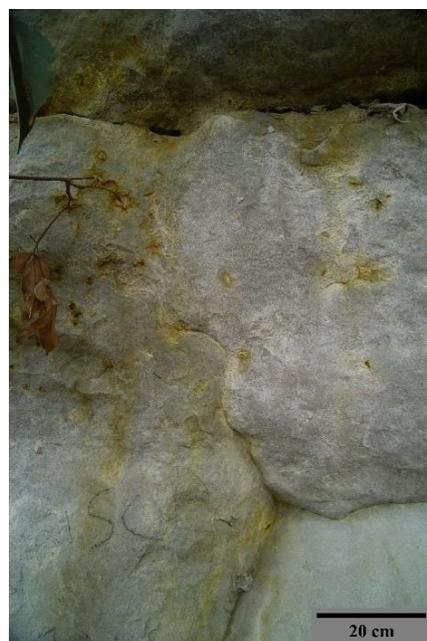
- Mancha morada, aparece usualmente asociada a concreciones blancas y a grietas. Análisis de difracción de rayos X se realizaron sobre estas manchas moradas y muestran la presencia de minerales en fase cristalina tales como bimesita, cuarzo, calcita e hidrógeno fosfato de aluminio y potasio hidratado. (muestra 6 en el anexo 1) Estos componentes aparecen en este tipo de roca arenisca como aparece descrito por el estudio de GIPRI (2018), resalta la bimesita que como se mencionó antes, puede en este caso contribuir a la coloración de la concreción.

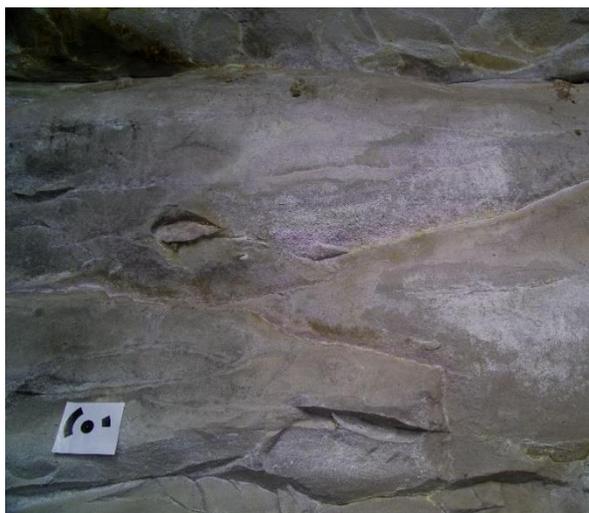
**Ilustración 79. Panel blanco. Detalle de manchas moradas observadas a lo largo de todo el panel.**

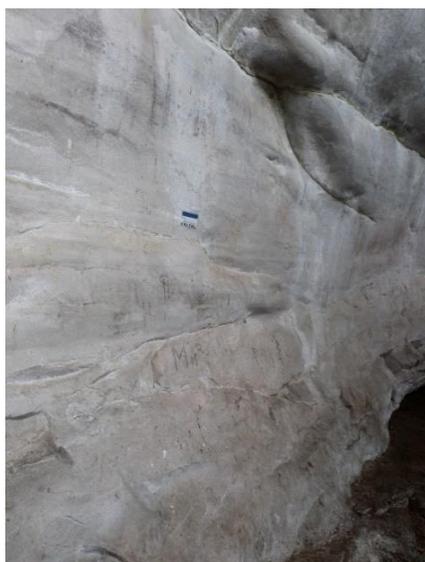
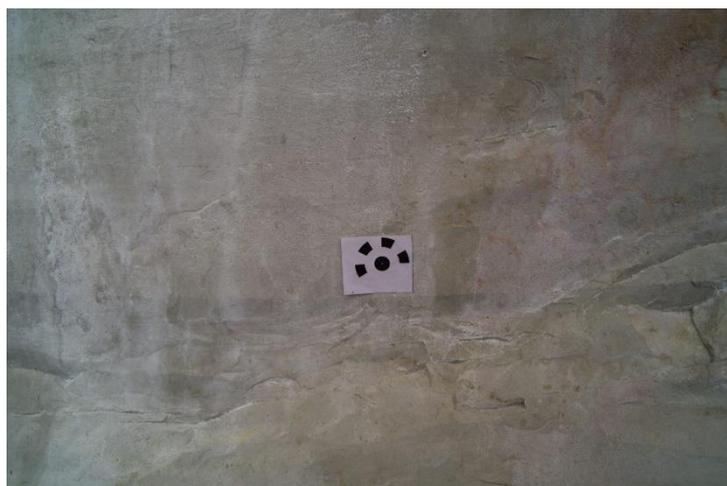
**Ilustración 80. Panel Blanco segundo piso, Cerro Azul. Concreciones y velos salinos se observan en estas imágenes, distingue su coloración blanca.**

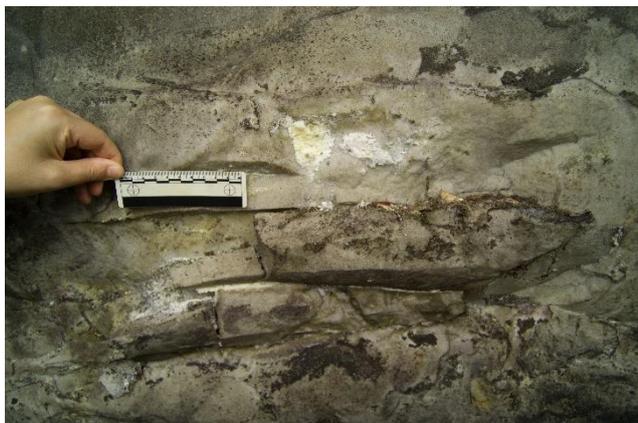
Estos crecimientos de cristales de diversa naturaleza resultan deteriorantes, especialmente cuando suceden en las zonas de grietas y generan subeflorescencias que terminan desprendiendo la roca y generando pérdidas de material pétreo, como es el caso.

**Ilustración 81.** Panel Blanco segundo piso, Cerro Azul. Concreciones gruesas de sales, se distingue su coloración blanca.

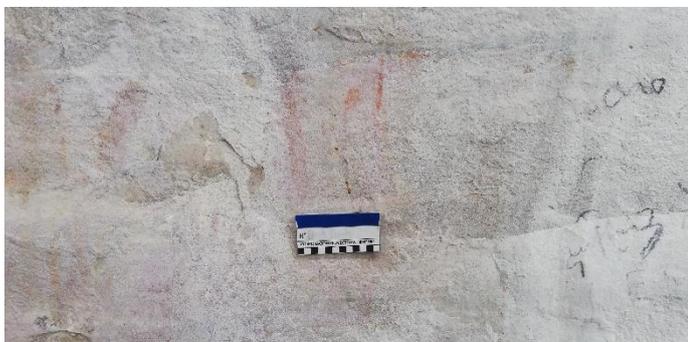
**Ilustración 82.** Panel Blanco segundo piso, Cerro Azul. Pictografías con degradación del color y sales por causa de eflorescencias salinas.

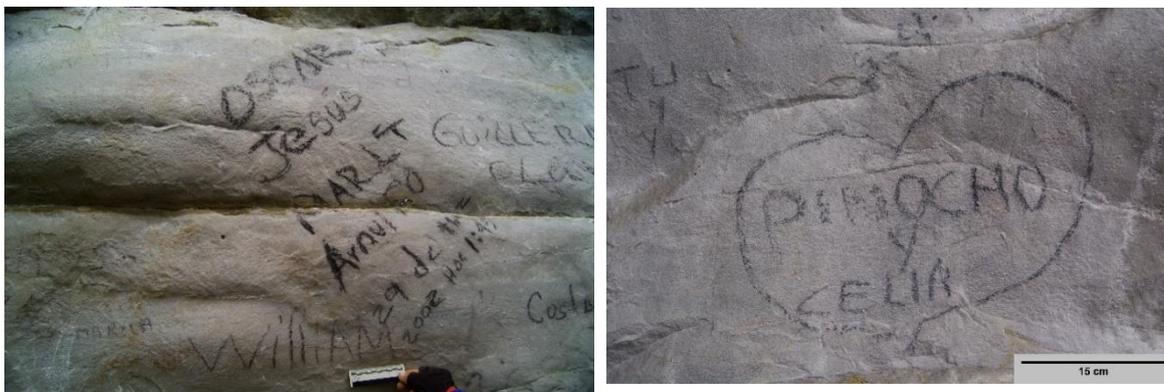
**Ilustración 84.** Panel Blanco segundo piso, Cerro Azul. Grafitis realizados con carbón presentan trazos de diferentes grosores y dimensiones.

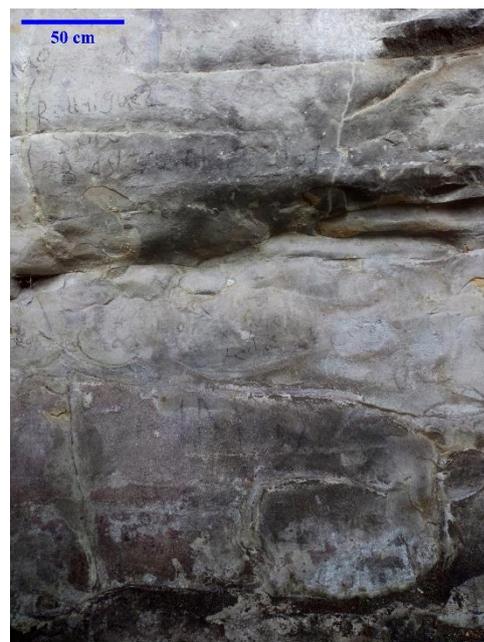
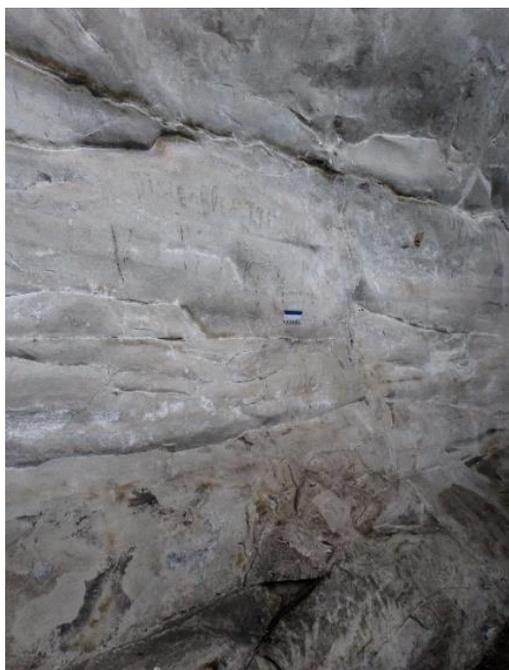
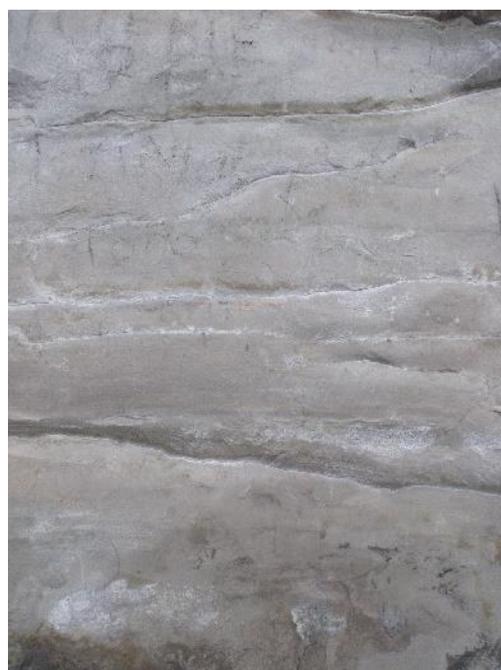
- Grietas horizontales atraviesan todo el panel, de muchas de ellas emergen eflorescencias salinas (velos y concreciones y manchas morada y ocre)

**Ilustración 85. Panel blanco. Grietas que atraviesan horizontalmente se observan a lo largo de todo el panel.**

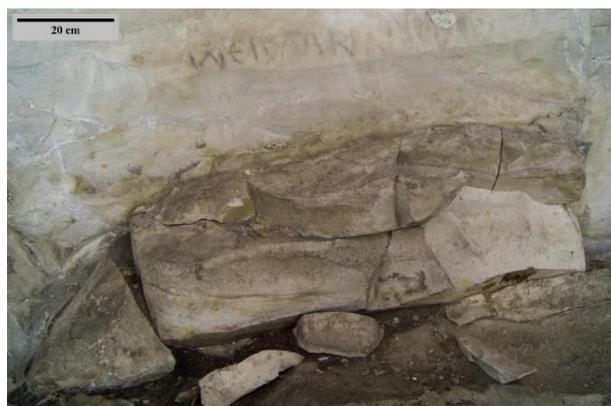
- Desprendimientos en zonas donde se da la fragmentación y asociados a oquedades se observan zonas desprendidas, que aún se tienen in situ pero basta que algún proceso de cristalización genere movimientos internos y corren riesgo de desprenderse.

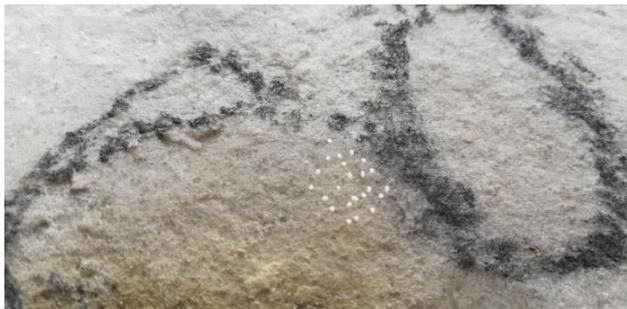
Ilustración 93. Panel Blanco, sección 2. Detalle de los huevos de insecto encontrados sobre la superficie pétreo, en negro, grafito.

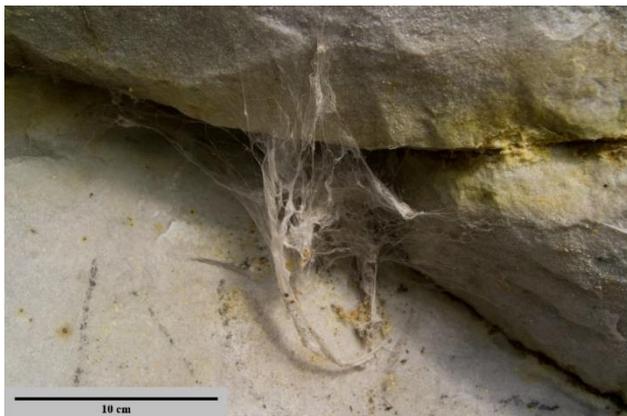
Ilustración 94. Panel Blanco, sección 2. Detalle de las telarañas encontradas, asociadas con la biopatina.

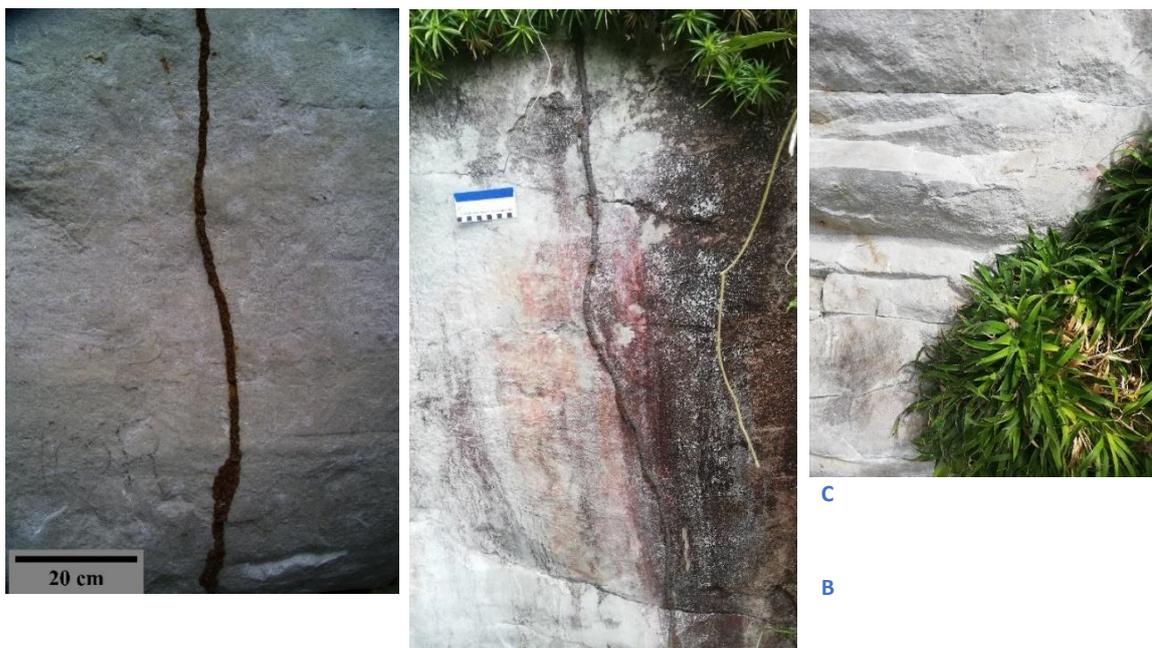
Ilustración 95. Panel blanco, Cerro Azul. A. Detalle de la galería de termitas ubicadas en medio de los sectores 3 y 4. B. Galerías de termitas asociadas a biopatina en el extremo sur de la sección 1. C Bromelias del extremo sur del panel.

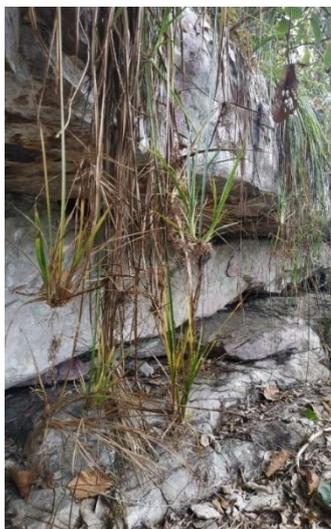
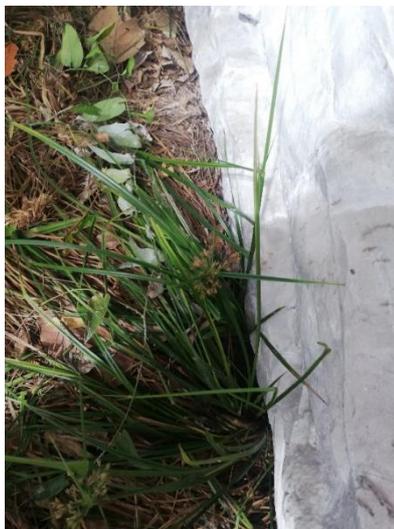
Ilustración 96. Panel blanco. Sección 1. Especie herbácea *Rhynchospora cephalotes* que crece en el piso y cuyas raíces se cual en por entre la grieta ubicada en esta zona

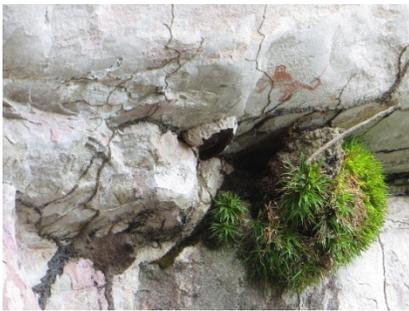
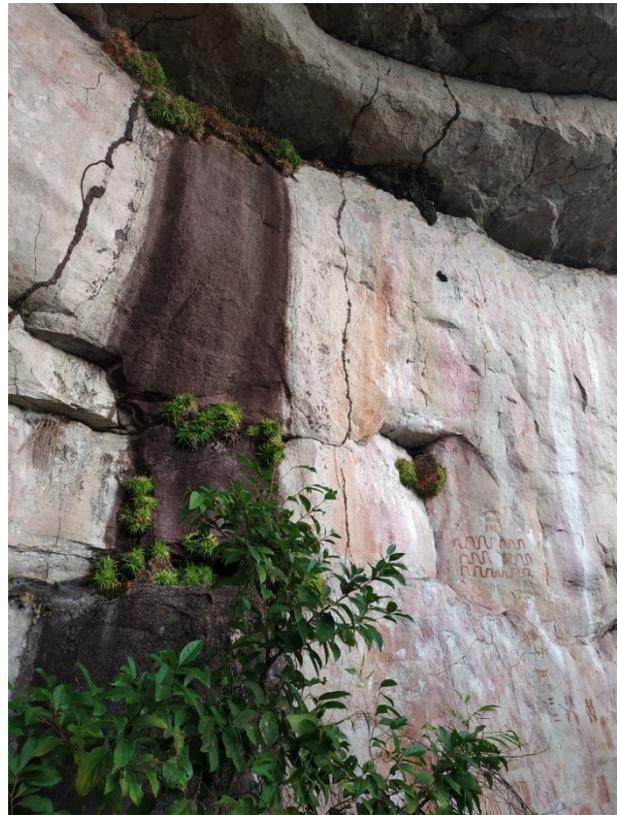
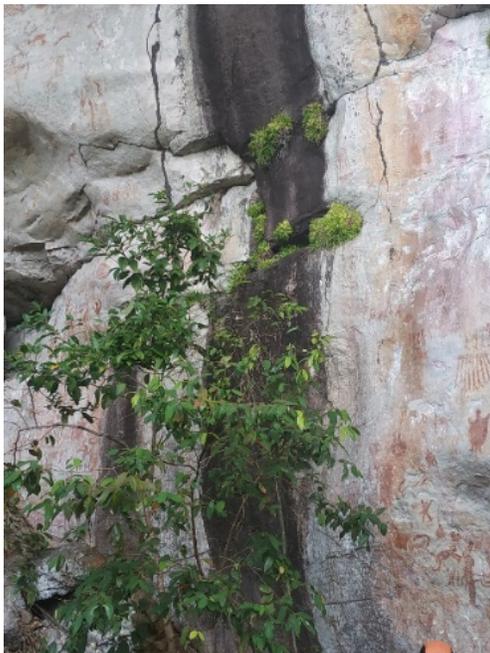
Fotografía 1. Rosetas litófilas de la especie *N. acaulis* en grietas en zonas de escorrentía, Panel largo entre sección 2 y 3. Parte baja de las fotografías muestra especies arbustivas con presencia de bejuocos
