# Proyecto de Estabilización Sismorresistente

Informe sobre el análisis de condiciones,  
diagnóstico y pruebas de protección  
para las pinturas murales–  
Templo Santiago Apóstol de Kuñotambo

## Informe de investigación

Cusco y Los Ángeles 2017

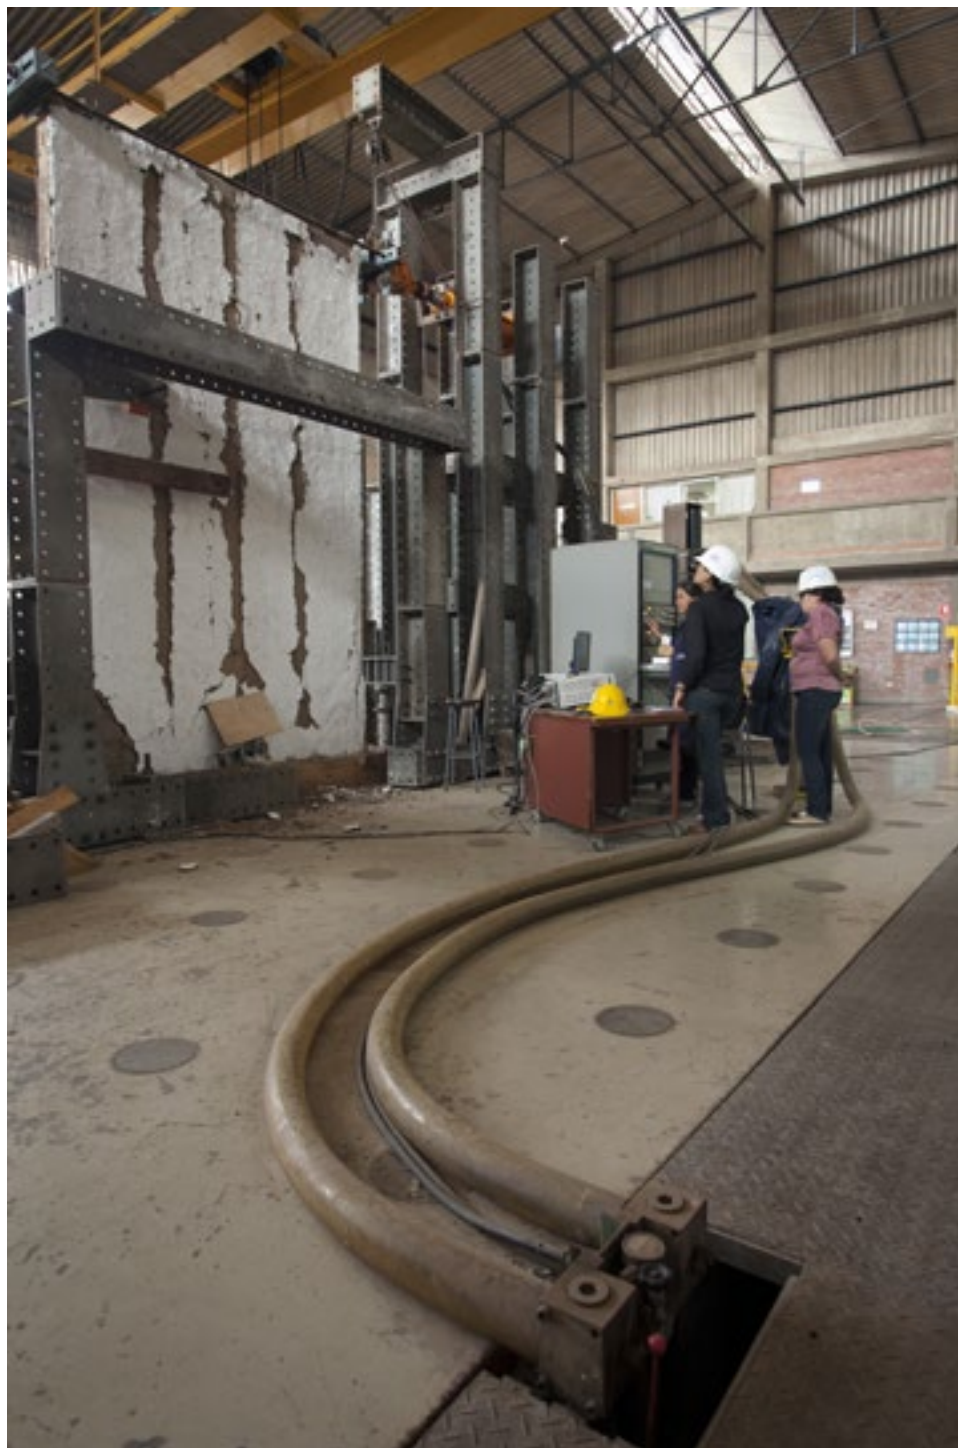
**FIGURA 1.6**

Prueba de resistencia al desplazamiento en plano de la quinchá.

La PUCP diseñó, planificó y llevo a cabo más de 300 pruebas estáticas para entender los materiales y componentes estructurales de cada edificación (fig. 1.6). El proyecto está culminando su tercera fase, donde el análisis de elementos finitos de las edificaciones prototipo se han construido y reforzado, utilizando las técnicas diseñadas por parte del equipo del SRP.

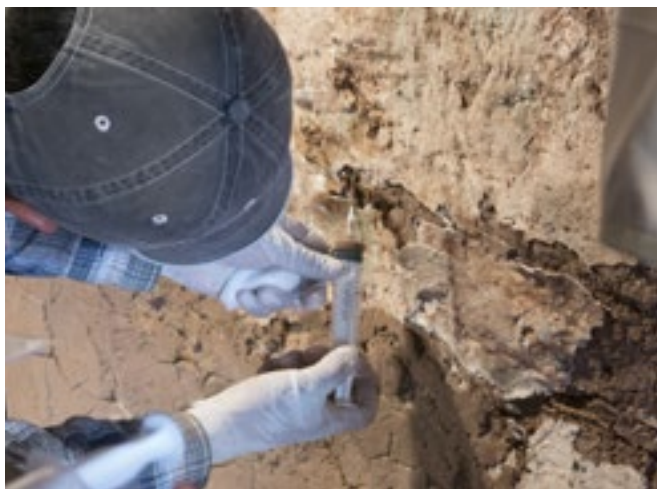
FIGURA 1.9

Vista de uno de los miembros del equipo inyectando el mortero para re-adherir las diferentes capas pictóricas. Foto: Claudia Cancino, 2015.

La primera campaña de estabilización de las pinturas murales antes de la estabilización sismorresistente del sitio, se realizó en febrero del año 2015, cuando se usó un motero de inyección a base de tierra para re-adherir las diferentes capas de pintura, junto a la aplicación de un velado de consolidación superficial (fig. 1.9). Este trabajo continuó durante las campañas de mayo y junio del año 2015 (fig. 1.10).

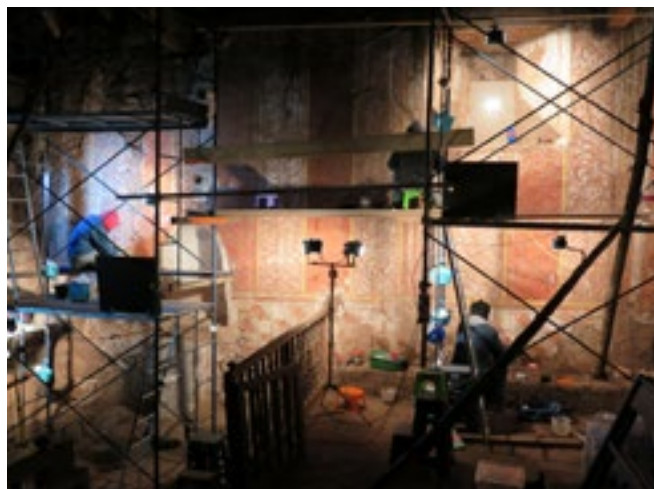
FIGURA 1.10

Vista del interior del templo en pleno trabajo de estabilización de las pinturas murales. Foto: Claudia Cancino, 2015.

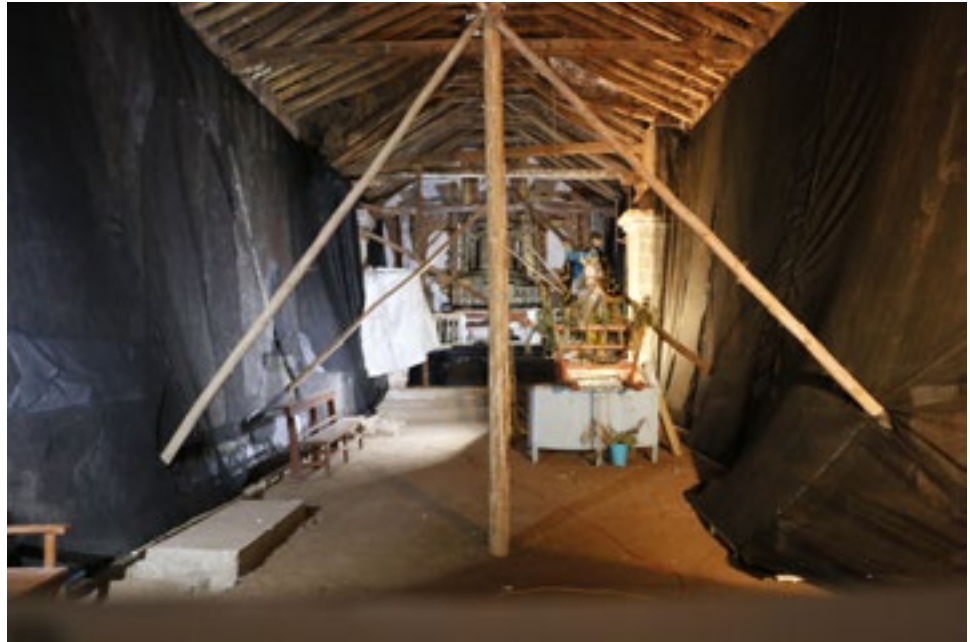
**FIGURA 1.11**

Vista del interior del templo con la instalación de la protección física, antes del inicio de las obras.

Una vez que las pinturas fueron estabilizadas, su protección física incluyó la construcción de una cubierta protectora compuesta por una malla ligera a 45 grados y resistente sujeta a la parte superior de la pared y temporalmente fijada al suelo del templo (fig. 1.11).

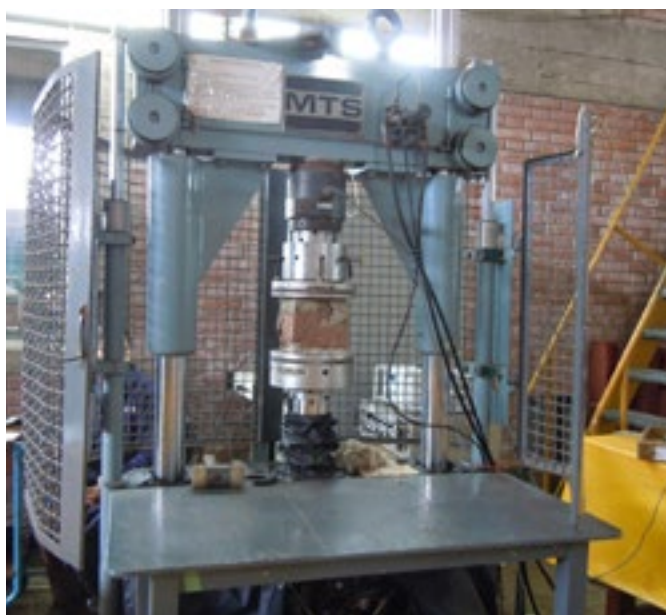
**FIGURA 2.1**  
Prueba de resistencia a la compresión de los adobes del Templo Santiago Apóstol de Kuñotambo. Foto: PUCP

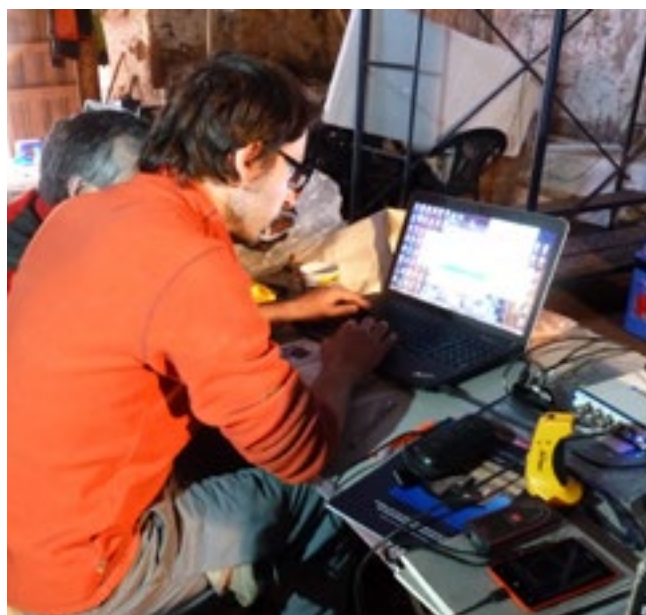
**FIGURA 2.2**  
Personal de la Universidad de Miño realizando las pruebas dinámicas en el Templo de Kuñotambo. Foto: Kelly Wong, 2015

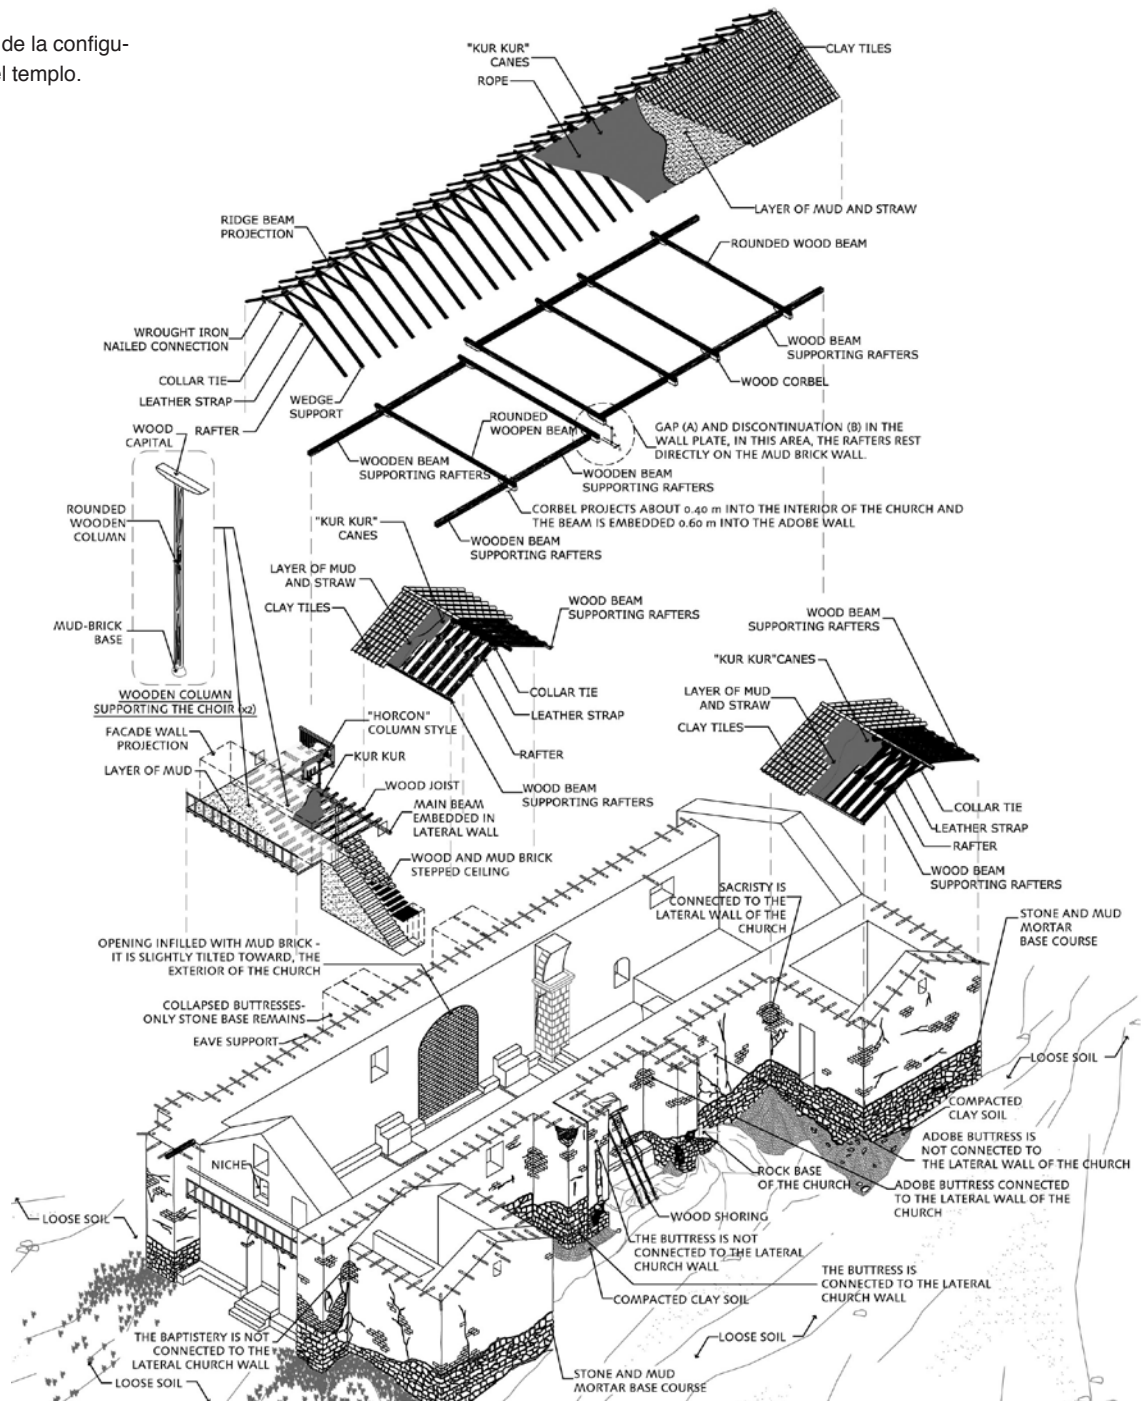
Dibujo esquemático de la configuración estructural del templo.

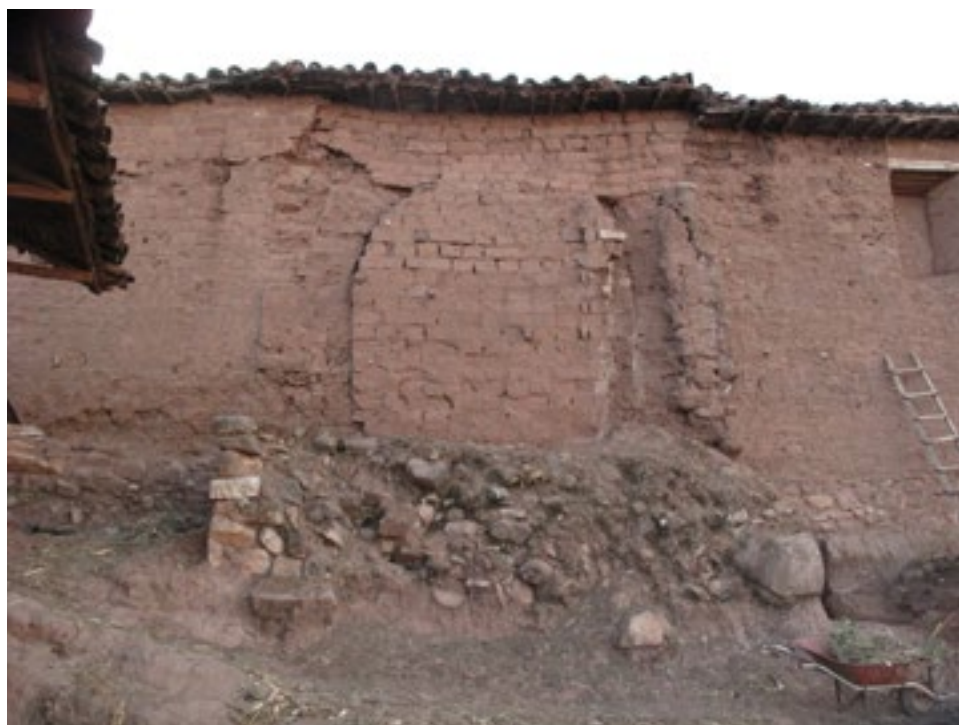
**FIGURA 2.4**  
Imagen de los contrafuertes  
del exterior del muro de la  
epístola. Foto: Claudia Cancino, 2010.

La erosión debido a las lluvias del terreno natural circundante al templo, particularmente en el muro de la epístola, ha originado un fuerte desnivel entre el interior y exterior del mismo. De igual manera, los cimientos –construidos en mampostería de piedra con mortero de barro- se encuentran en avanzado estado de deterioro, existiendo zonas de pérdida total y parcial de la mampostería. La principal causa de vulnerabilidad estructural en el templo es la falta y el deterioro de los elementos estructurales de contención (contrafuertes), refuerzos internos (viga collar) y refuerzos externos (vigas de amarre/tirantes) (fig. 2.4).

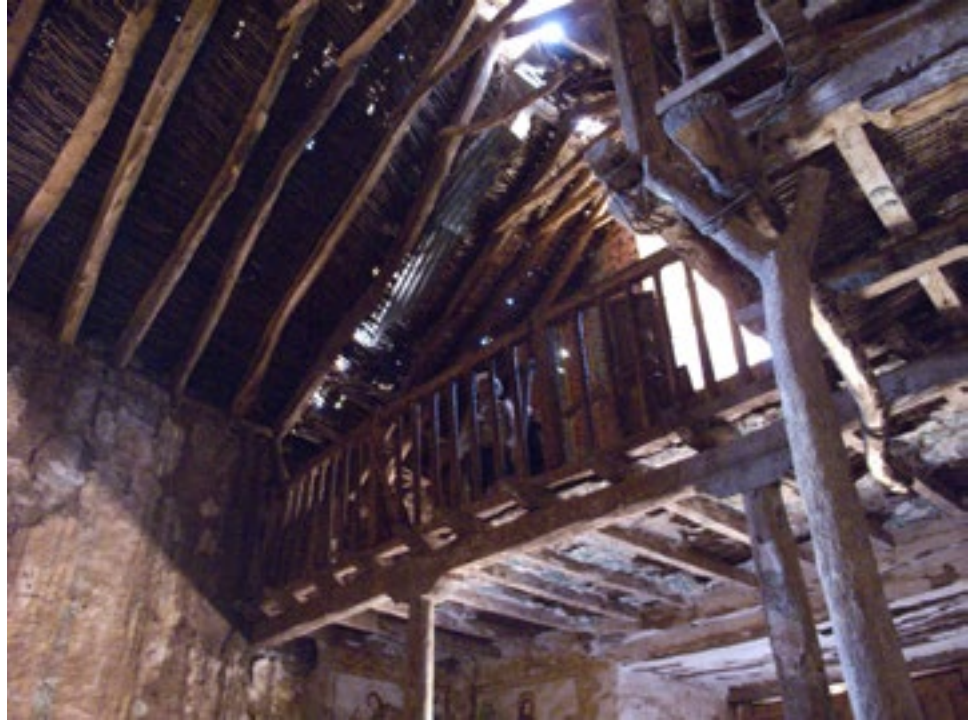
FIGURA 2.5

Imagen de uno de los par y nudillo del templo. Foto: Amila Ferrón, 2010.

En particular, las cerchas de par y nudillo del templo no trabajan, debido a fallas o a falta de conexiones. Además, la conexión entre los pares y los muros de adobe se ha desintegrado en varios lugares debido a la erosión del muro y a la falta de continuidad de la viga de collar que soporta los pares (fig. 2.5).

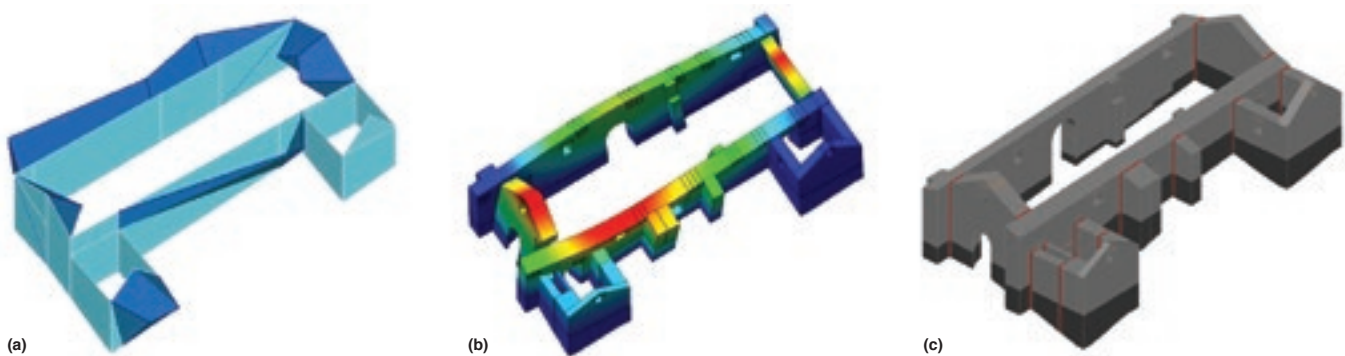
Actualización del FEM: (a) primer modo resultante de las pruebas dinámicas, (b) primer modo obtenido del FEM actualizado, (c) interfaz de planos entre los muros y discontinuidades del FEM actualizado en rojo. Imágenes: Universidad de Miño.

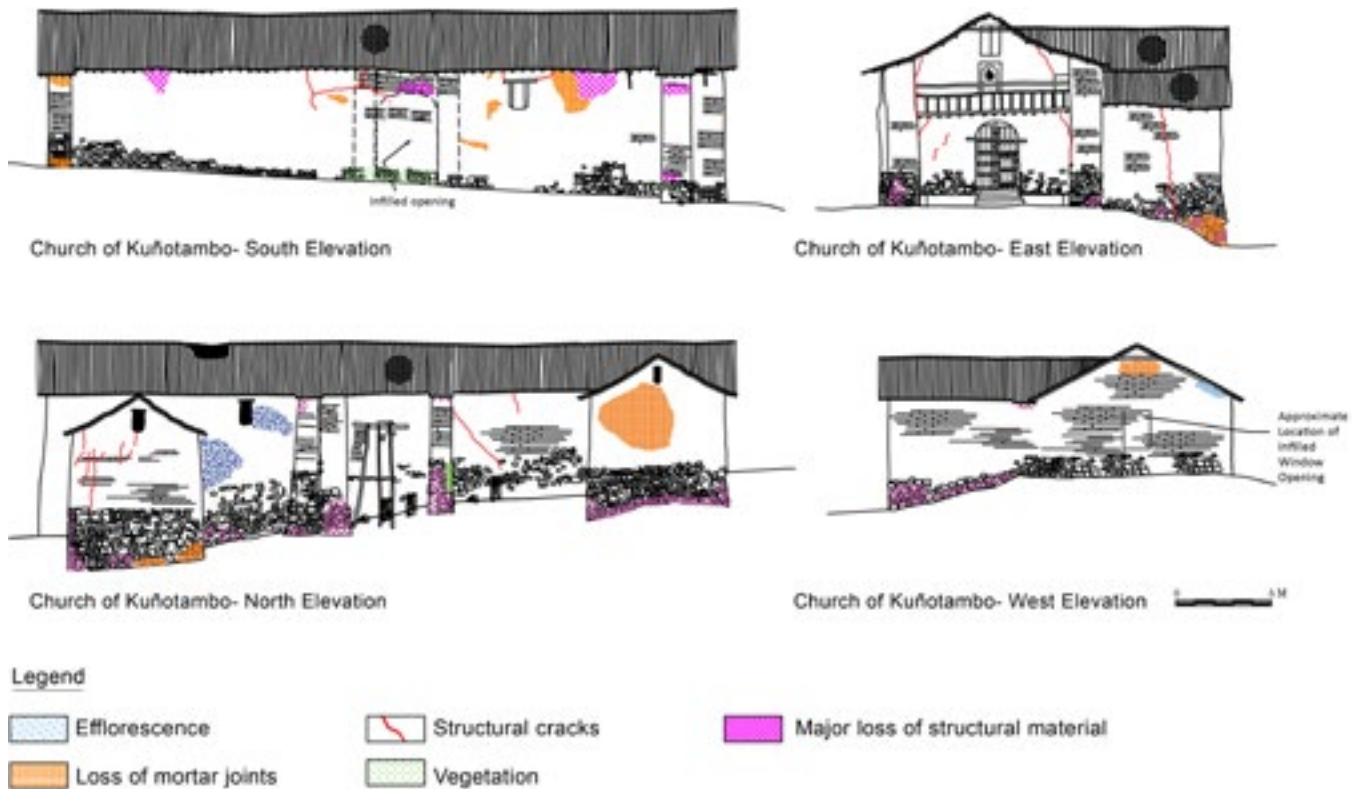
FIGURA 2.7

Mapeo de daños, realizado *in situ* por el personal de la Universidad de Miño.

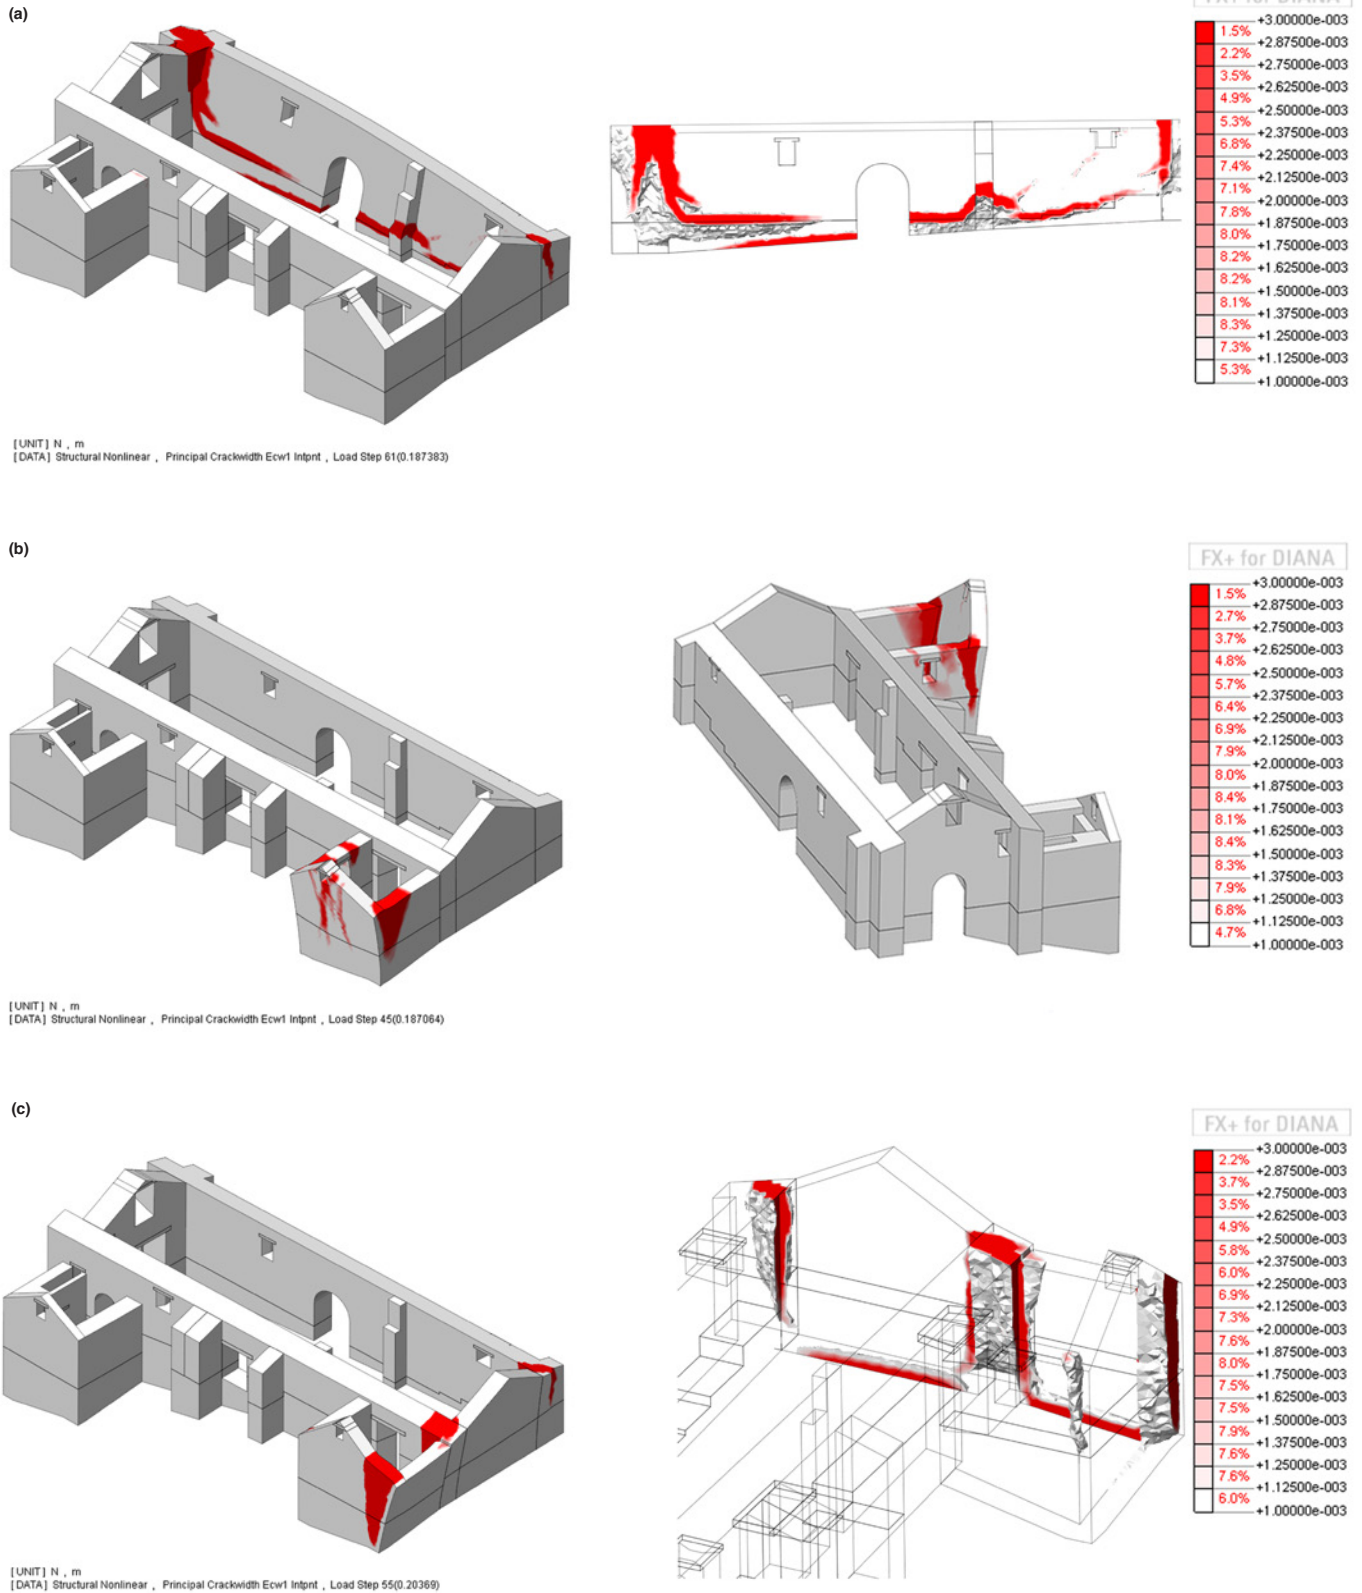
FIGURA 2.8A, B AND C

Con respecto a la nave, el modo de falla del muro de la epístola es el volteo fuera-de-plano bajo un valor mínimo de resistencia de 0.19 g (fig. 2.8a). La capacidad lateral en la dirección negativa del eje y-y, es principalmente controlada por la falla local de fuera-de-plano del muro hastial de la sacristía con una capacidad de 0.16 g (fig. 2.8b), mientras que

Patrón de grietas en la última etapa de carga lateral debido a los terremotos: (a) +y-y (N-S); (b) -y-y (S-N), (c) +x-x (E-W), (d) -x-x (W-E).

El diseño sismorresistente del Templo de Kuñotambo debe tener como principio el incrementar la capacidad lateral de la estructura para alcanzar la demanda sísmica definida por el código sísmico peruano; es decir, resistir una carga sísmica lateral de 0.25 g. Los

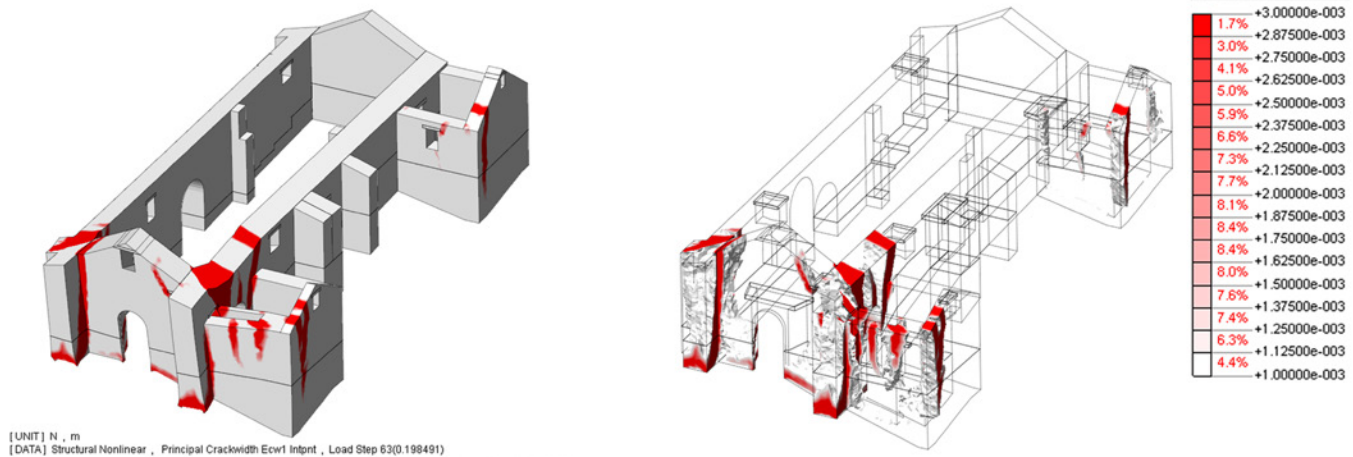
FIGURA 2.8D

Patrón de grietas en la última etapa de carga lateral debido a los terremotos: (a) +y-y (N-S); (b) -y-y (S-N), (c) +x-x (E-W), (d) -x-x (W-E).

análisis preliminares de *pushover* y *time-history* del templo en el estado actual, proporcionan una buena correlación con el daño documentado e indican las áreas que requieren fortalecimiento para mejorar el desempeño estructural general del mismo.

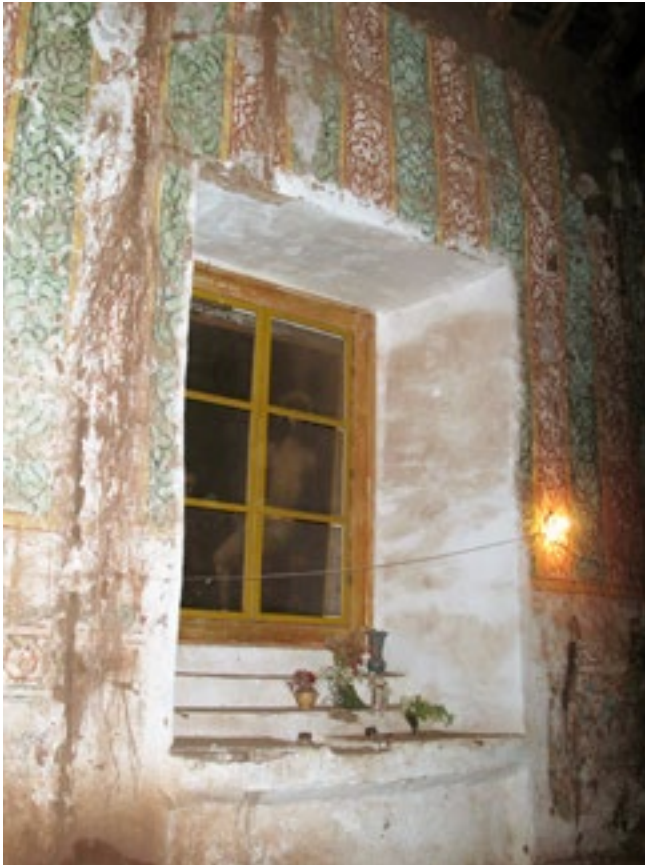
En el muro de la Epístola –norte, se puede observar una grieta que delinea el arco original de un vano sellado en algún momento después de la construcción y decoración original del templo (fig. 3.13). En el muro opuesto a éste, llamado muro del Evangelio, un vano similar parece haber mantenido su forma original por mayor tiempo, habiendo sido cerrado usando adobes, al parecer sólo recientemente (fig. 3.14). Esta hipótesis se puede corroborar observando que el vano del muro del Evangelio no está recubierto por ningún tipo de enlucido, y que la capa correspondiente a la primera etapa decorativa continúa en el intradós del arco, bajo los adobes empleados para clausurar el mismo.

**FIGURA 3.13**  
Vista de la grieta estructural a lo largo del vano sellado en el muro de la Epístola (norte). Foto: Clemencia Vernaza, 2013.

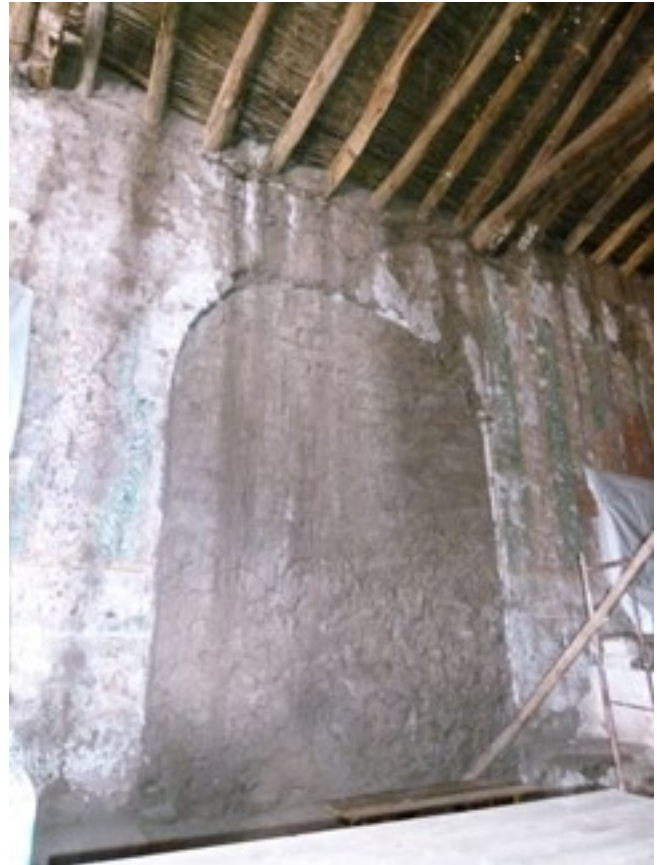
**FIGURA 3.14**  
Vista de los adobes usados para el cerramiento del vano del muro del Evangelio (sur). Foto: Clemencia Vernaza, 2013.

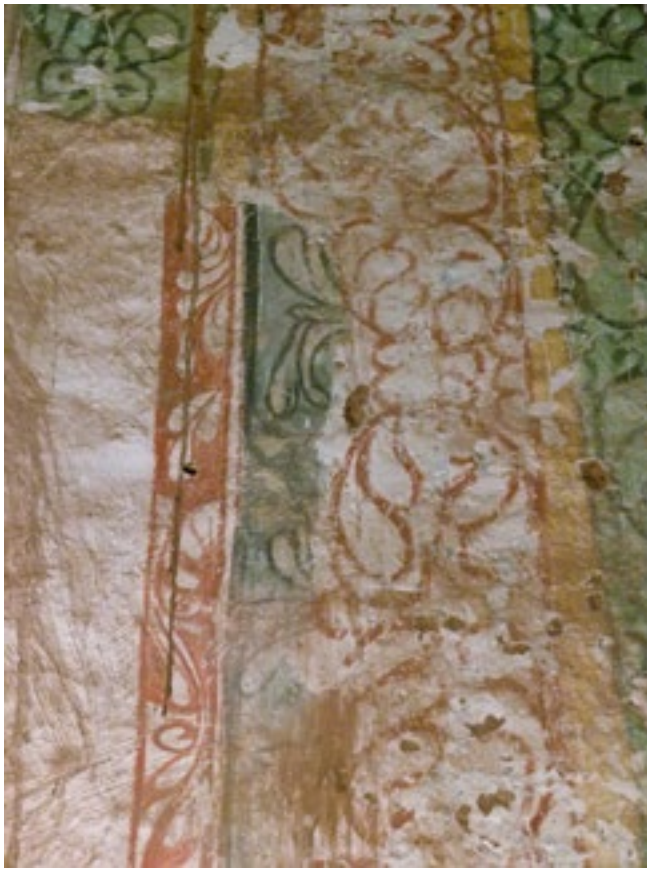
FIGURA 3.15

Sobre el mismo muro de la Epístola, cerca al arco toral, se puede visualizar claramente la superposición de las dos etapas decorativas. Probablemente se colocó un altar o una pintura de caballete antes de realizarse la segunda etapa decorativa. Una vez removido el altar o la pintura de caballete, se dejó al descubierto la primera etapa decorativa (fig. 3.15).

Vista de la decoración original en el muro de la epístola. Foto: Clemencia Vernaza, 2013.

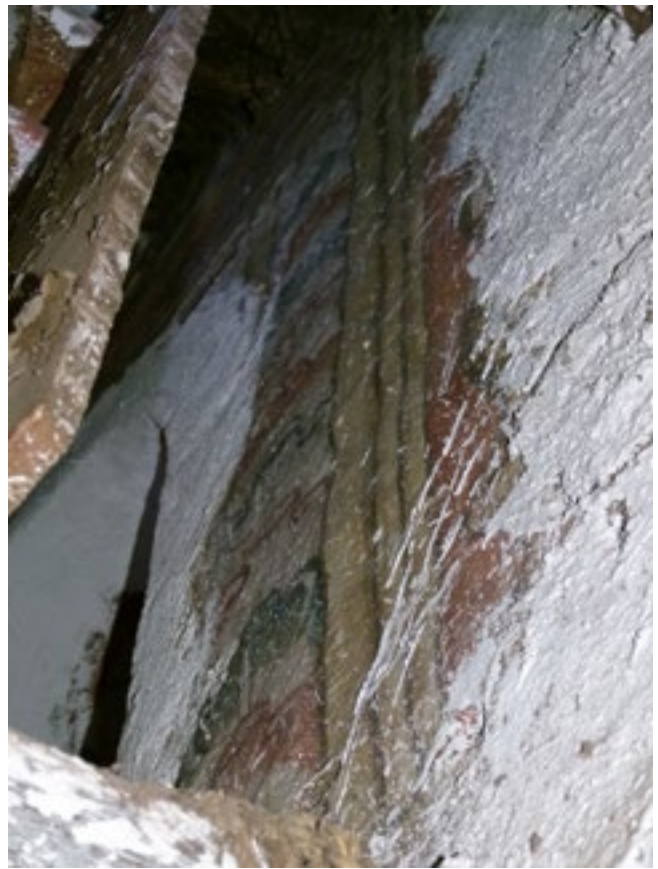
FIGURA 3.16

Vista de la decoración original en el muro testero detrás del altar mayor. Foto: Clemencia Vernaza, 2013.

En el Presbiterio, detrás del altar mayor, se puede apreciar la paloma del Espíritu Santo en la parte superior de un nicho. A los lados hay restos de pintura mural, probablemente correspondiente a la primera etapa decorativa. Es difícil el acceso a estas pinturas, pero es importante mencionar que bajo simple observación, se encuentran sorprendentemente en buen estado. A los lados de estos fragmentos se puede observar que la pintura mural fue completamente recubierta mediante una lechada de cal (fig. 3.16).

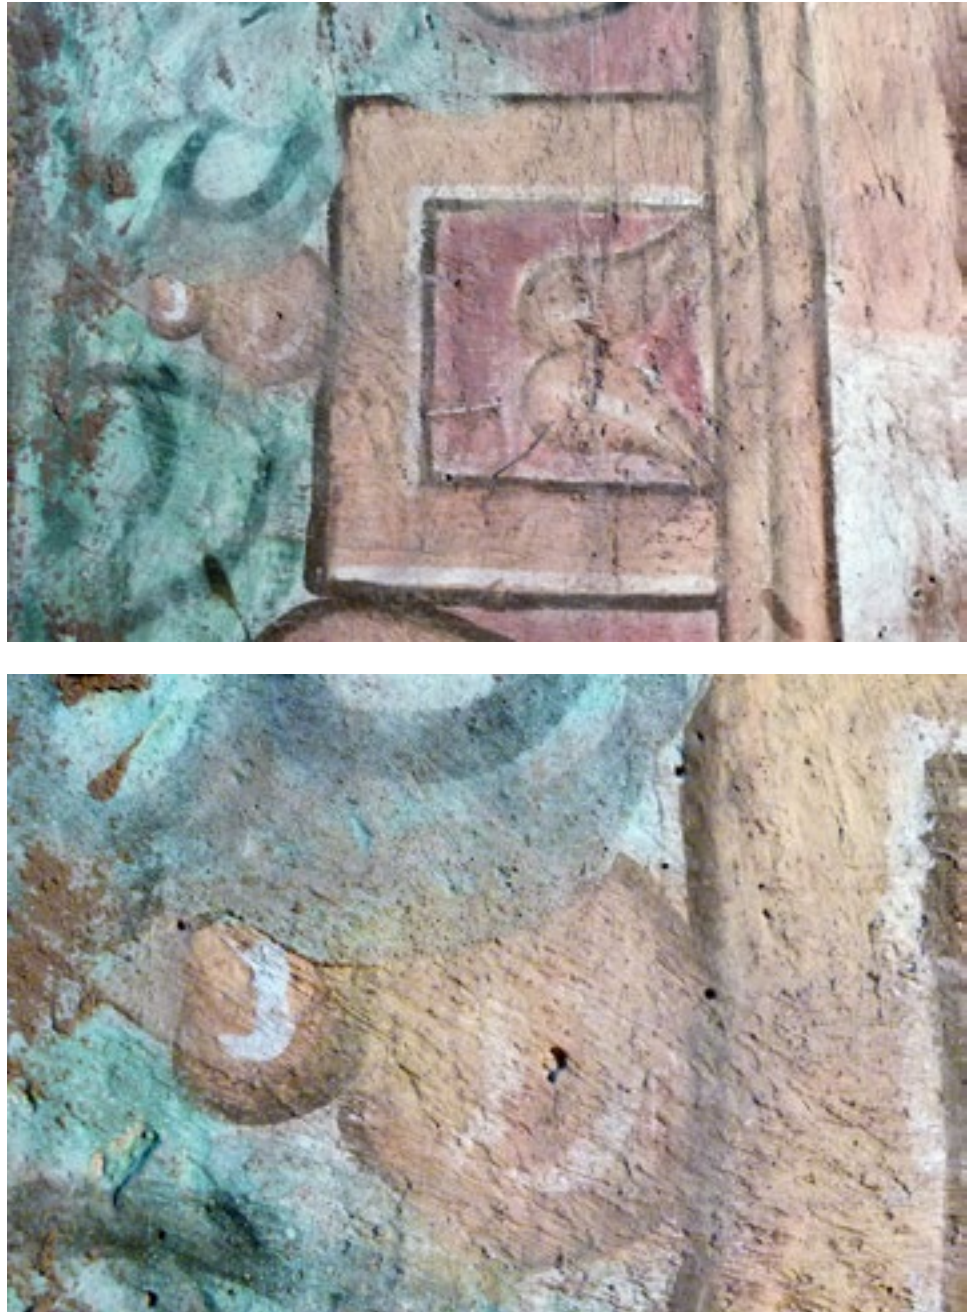
**FIGURA 3.18 Y 3.19**

*Muro de la Epístola – muro norte:* Los cortinajes actualmente a la vista fueron realizados sobre la precedente decoración cuyo tema era muy similar. Los marcos en trampan-tojo, en cambio, pertenecen a la primera etapa decorativa y fueron cuidadosamente delimitados con la nueva capa pictórica (figs. 3.18 y 3.19). Los ángeles con vasijas con frutos pertenecen igualmente a la primera etapa decorativa, aun cuando, como en todos los casos, es muy probable que hayan sido repintados durante la segunda etapa decorativa.

Detalle de la decoración original y la segunda etapa delimitando ésta. Muro de la epístola. Fotos: Clemencia Vernaza, 2013.

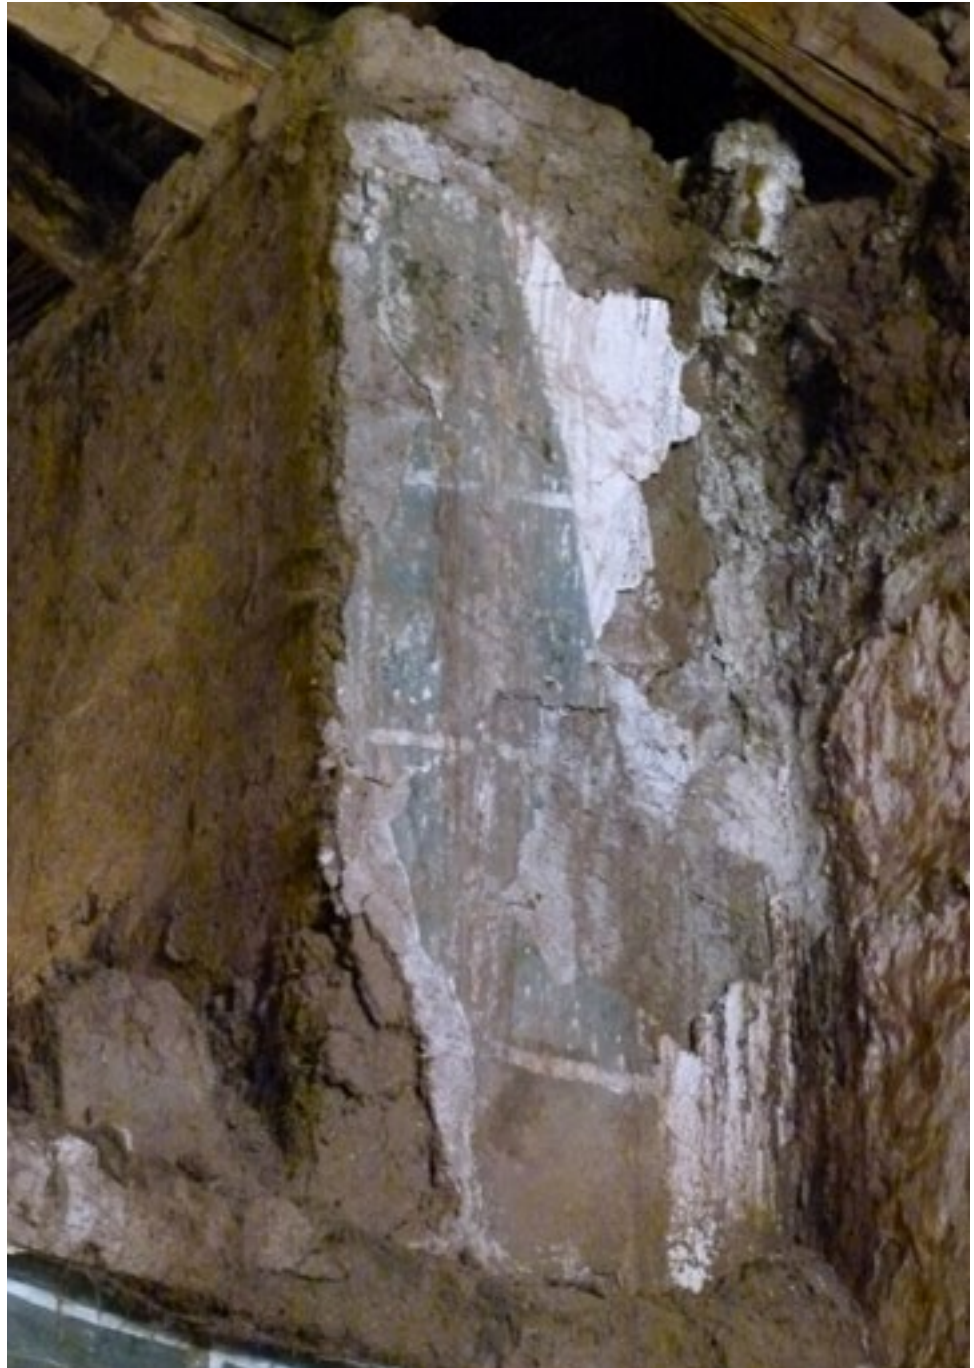
FIGURA 3.20

*Arco toral:* El arco toral y la decoración de imitación de mampostería de sillares corresponde al primer programa decorativo del Templo de Kuñotambo y de hecho actualmente el arco se presenta mutilado (fig. 3.20).

Vista del arco toral. Arranque de la imitación de sillares. Foto: Clemencia Vernaza, 2013.

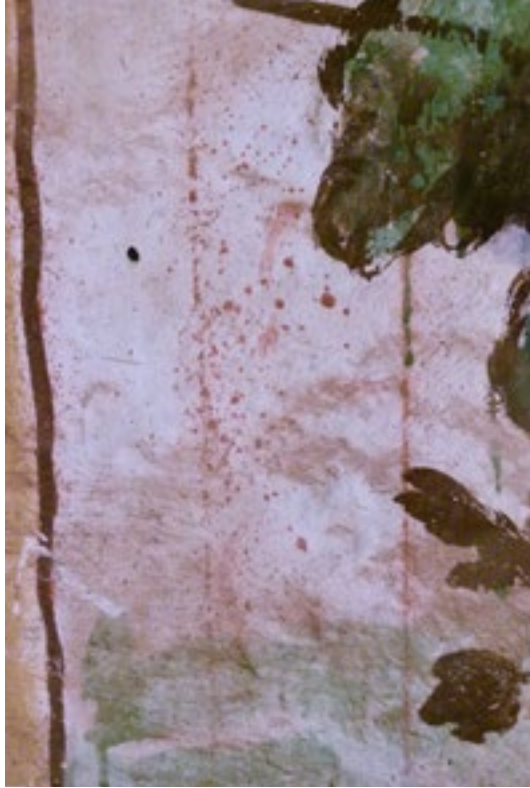
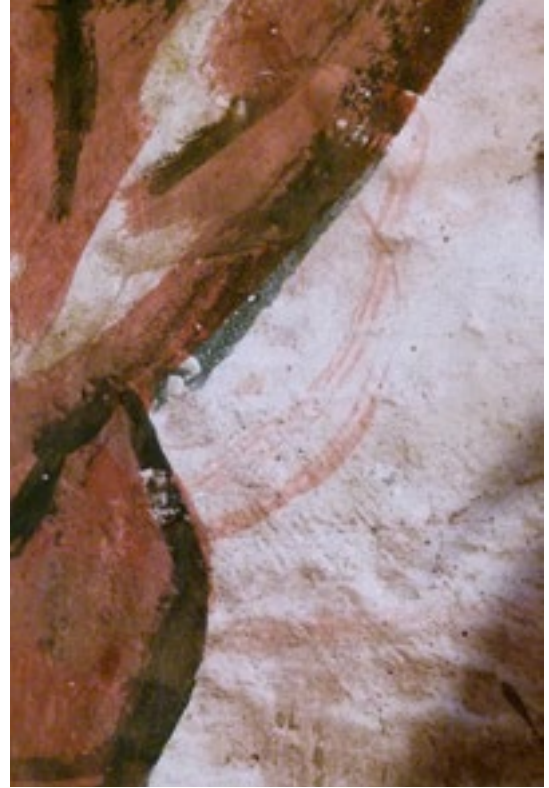
Por un lado tuvo como fin realizar las líneas de guía para la composición pictórica y para la distribución de los objetos y la delimitación de las líneas verticales y horizontales de los marcos en trampantojo —cuerda batida o marcado con lienzo. Es de anotar que a diferencia de lo que se usa comúnmente, en este caso se empleó el color rojo en estado líquido y no en polvo. En la fotografía se pueden apreciar las gotas de color que se formaron en el momento del impacto de la cuerda al muro (figs. 3.24 y 3.25).

**FIGURAS 3.24 Y 3.25**  
 Sotacoro. Muro de  
 pies. San Pedro.  
 Dibujo preparatorio  
 para la composición  
 de la escena- cuerda  
 batida o marcado con  
 lienza. Foto: Clemencia  
 Vernaza, 2013.

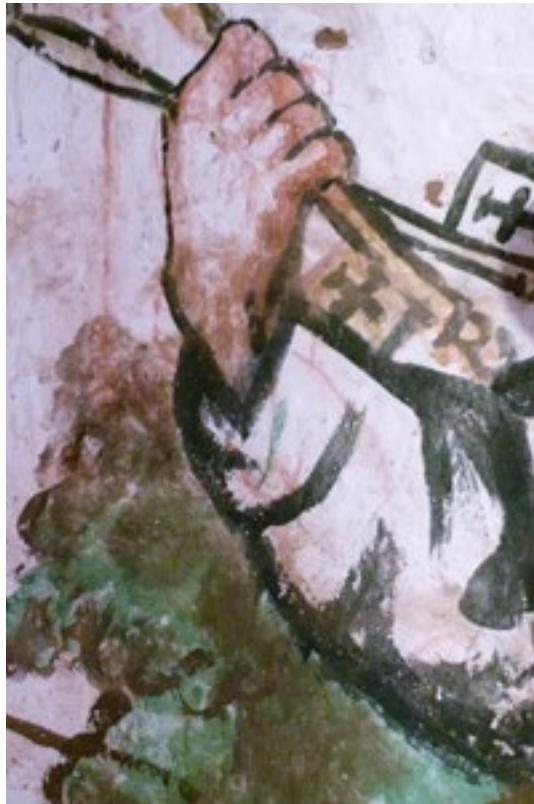
Por otro lado las líneas rojas fueron utilizadas para trazar el esbozo y líneas de contorno de las pinturas figurativas (fig. 3.26).

**FIGURA 3.26**  
 Sotacoro. Muro de  
 pies. San Pedro.  
 Dibujo preparatorio  
 para la realización de  
 la figura. Foto: Clemencia  
 Vernaza, 2013.

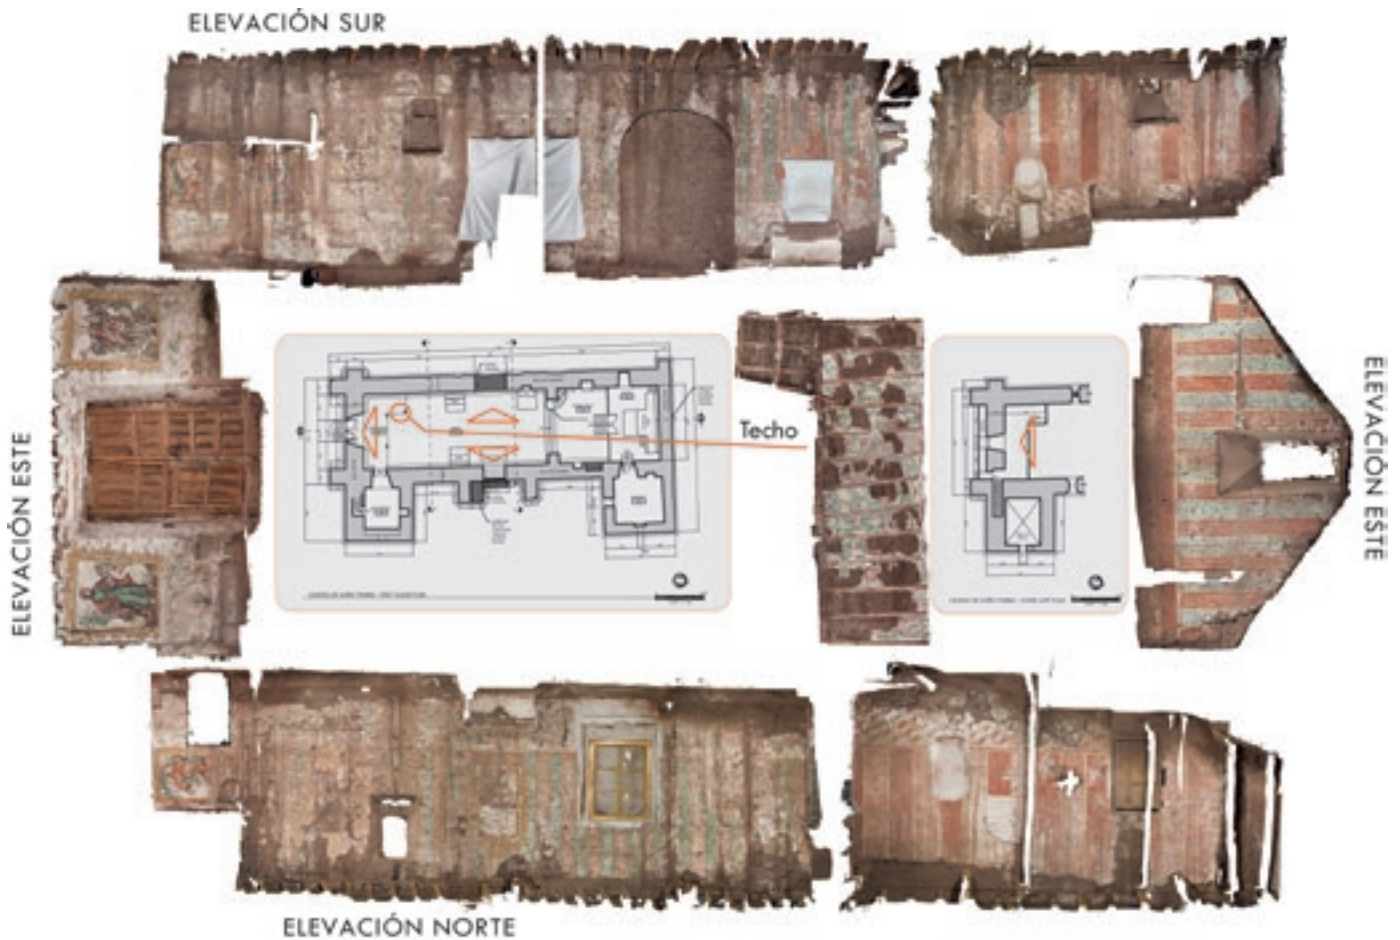
FIGURA 4.5

La nave del templo fue dividida en seis secciones y luego subdividida según fuera necesario para la construcción de los modelos fotogramétricos (fig. 4.5). La pared occidental del templo había sido cubierta con fines de conservación, por lo que solamente se pudo tener acceso irrestricto a las paredes norte, sur y este, siendo esta última dividida por la presencia del coro y sotacoro.

Plano del templo donde se indican las divisiones y subdivisiones para el levantamiento fotográfico.

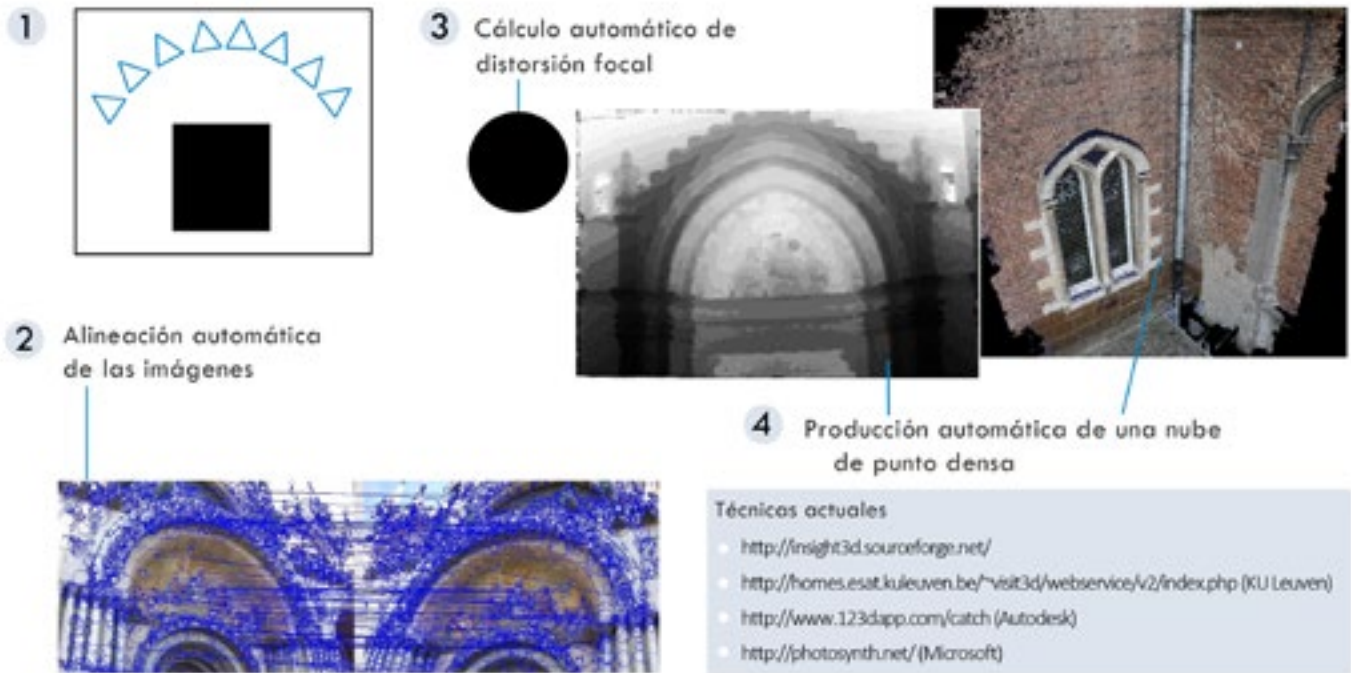
FIGURA 4.6

Esquema de funcionamiento de triangulación de *Photoscan*®.

puesto por triángulos que forman una malla sobre la cual se puede proyectar una imagen de alta resolución o textura (fig. 4.6).
