# Proyecto de Estabilización Sismorresistente

Informe sobre el análisis de condiciones,  
diagnóstico y pruebas de protección  
para las pinturas murales–  
Templo Santiago Apóstol de Kuñotambo

## Informe de investigación

Cusco y Los Ángeles 2017

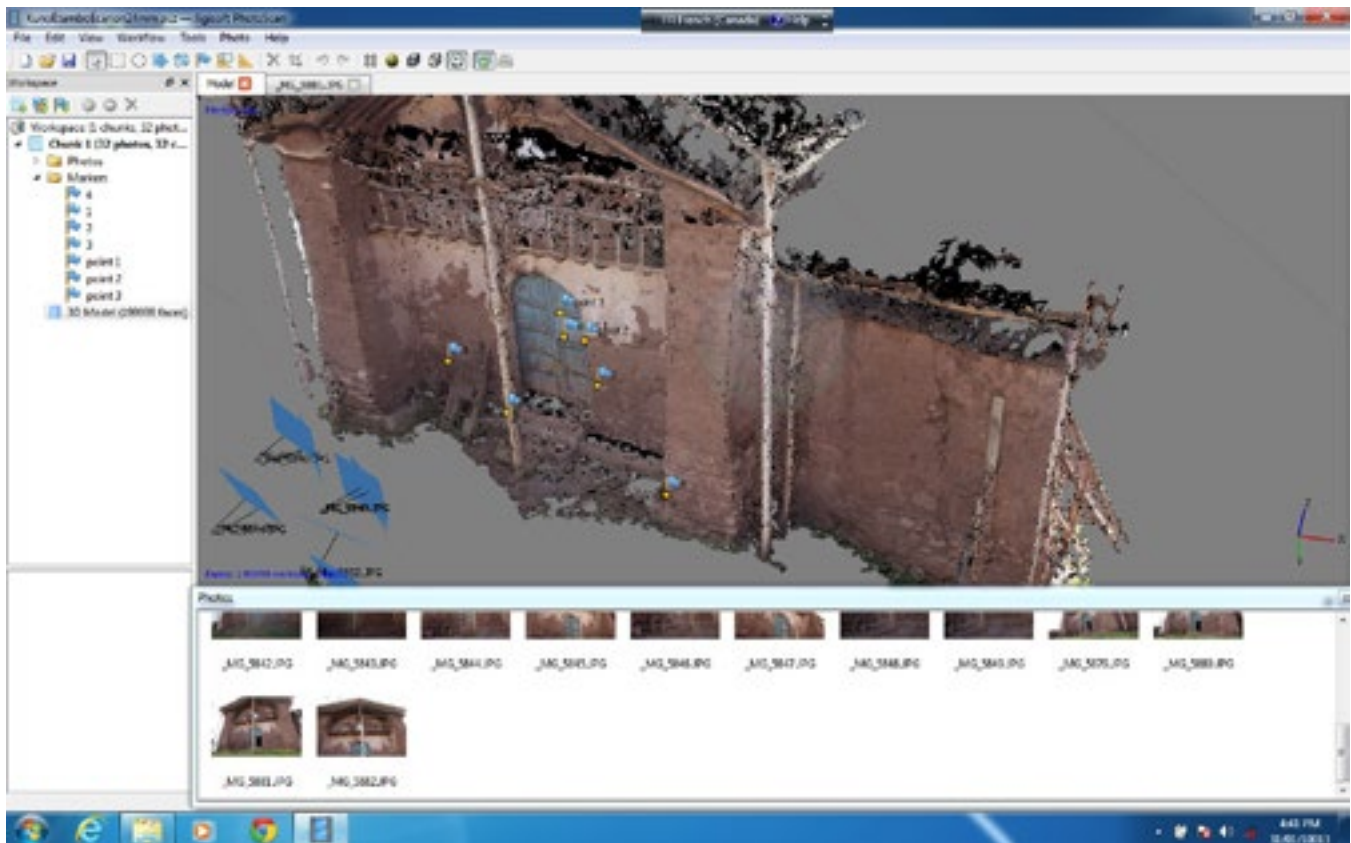
FIGURA 4.7

Una vez que cada sección del templo fue modelada utilizando las fotografías en *Photoscan*®, la malla resultante se limpió en *Geomagic*®. *Geomagic*® es un software de propiedad de *3DSystem*. El proyecto utilizó la versión *Studio*, la cual contiene muchas herramientas para la manipulación de la malla, incluyendo: orificio de fijación, corte de malla y reparaciones de bordes. Todos los espacios vacíos en la malla fueron llenados o corregidos para garantizar que la textura tuviera una superficie completa sobre la cual proyectarse. Finalmente, los modelos y texturas ortográficos de cada elevación se insertaron en *AutoCAD*® donde se pudieron imprimir a la escala deseada (fig. 4.7).

Modelo fotogramétrico final de la entrada este con puntos de control seleccionados a escala (banderas azules) y textura aplicada.

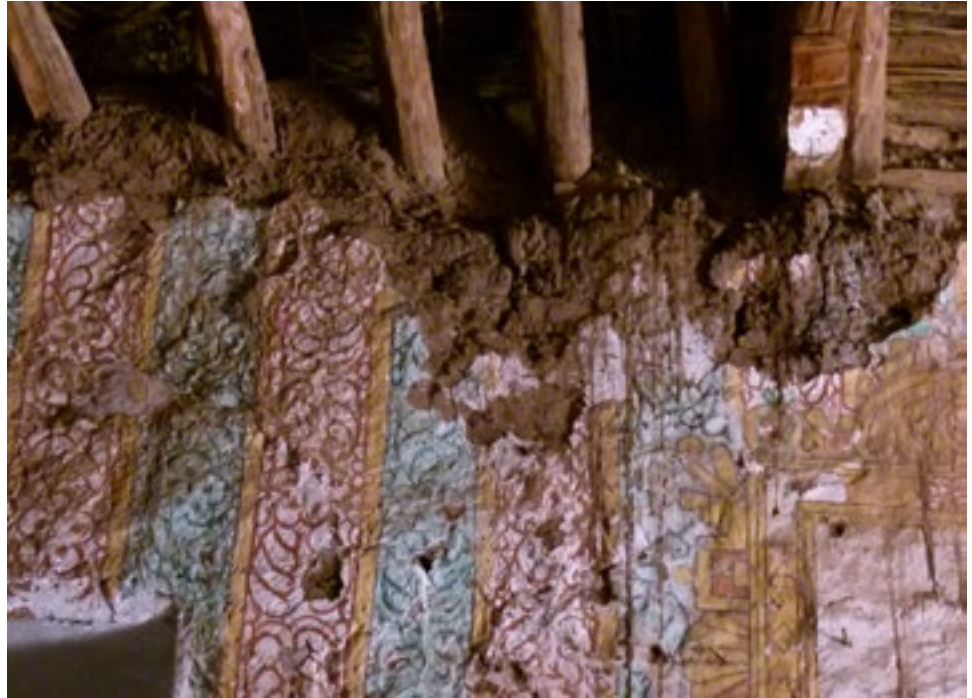
**FIGURA 6.1**

Por otra parte, es importante mencionar que la última fila de adobes a lo largo de la cabecera de los muros es muy frágil y con frecuencia presenta faltantes y disgregación de los adobes (fig. 6.1). En general este fenómeno se presenta por encima de las zonas de los muros con pinturas murales.

Adobes sin revoque y estado de disgregación en la parte superior de los muros. Foto: Clemencia Vernaza, 2014.

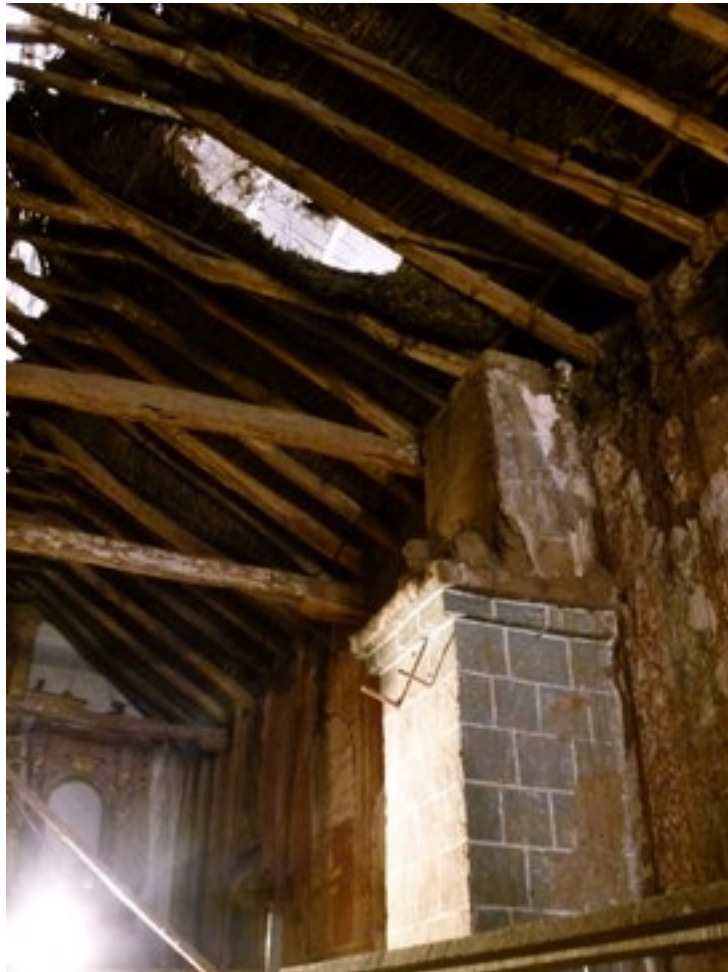
Estado de condición del arco toral.  
Foto: Clemencia Vernaza, 2014.

quincha recubierta con imitación mampostería de sillares, sólo conserva los pilares y parte del arranque del arco (fig. 6.2).

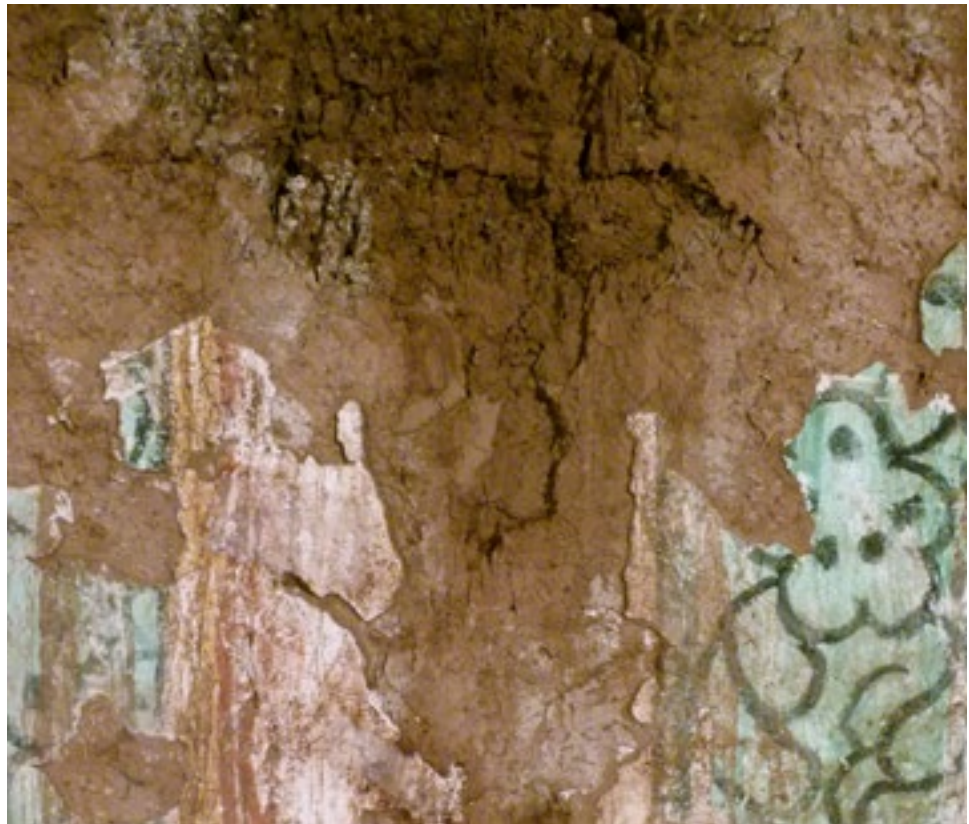
Como consecuencia del deterioro estructural del templo, así como debido a los escurrimientos de agua resultado de filtraciones desde la cubierta –que igualmente se encuentra en mal estado-, los revoques de la superficie del templo presentan disgregación, delaminaciones y desprendimientos en la interfaz soporte-revoque y grandes pérdidas de revoque o lagunas que parecen haber sido el resultado de las condiciones ya mencionadas, presentes en todos los estratos pictóricos visibles del templo.

Imagen de la disgregación del revoque. Foto: Clemencia Vernaza, 2014.

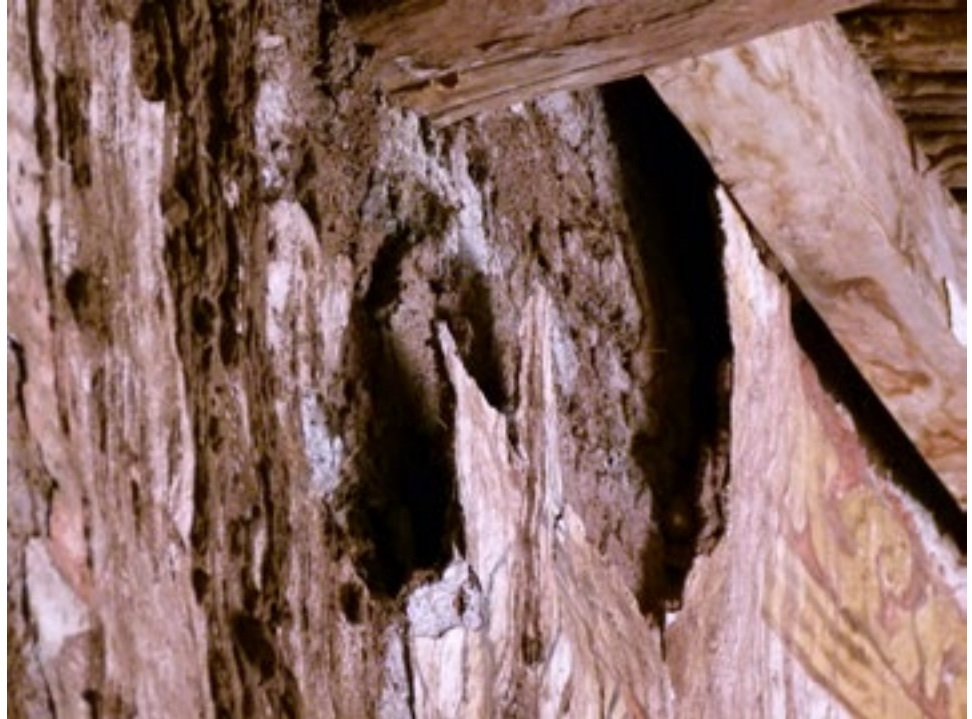
Imagen que detalla la delaminación y desprendimiento del revoque.

Las delaminaciones están asociadas a las fallas estructurales del templo. Su importancia e influencia en el estado de la pintura depende de las grietas y movimientos estructurales asociadas a sismos. A lo largo de las grietas y fisuras las delaminaciones son evidentes y en general presentan oquedades y/o desprendimientos más o menos importantes. Correspondiendo a las grietas no visibles a simple vista, también se presenta el fenómeno de delaminaciones, oquedades y desprendimientos de interfaces; estos fueron diagnosticados mediante el concienzudo análisis de toda la superficie, golpeando delicadamente para detectar las vibraciones de los revoques desprendidos y el clásico sonido “hueco” de las oquedades (fig. 6.4).

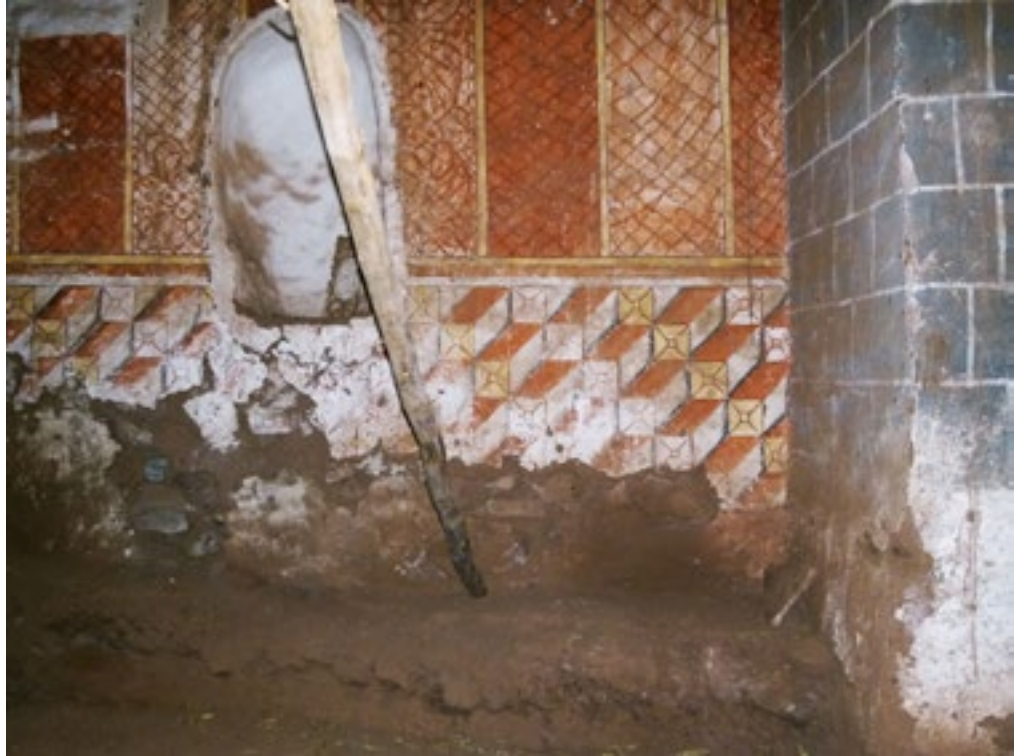
Imagen de pérdida total  
del revoque. Foto: Clemencia  
Vernaza, 2013.

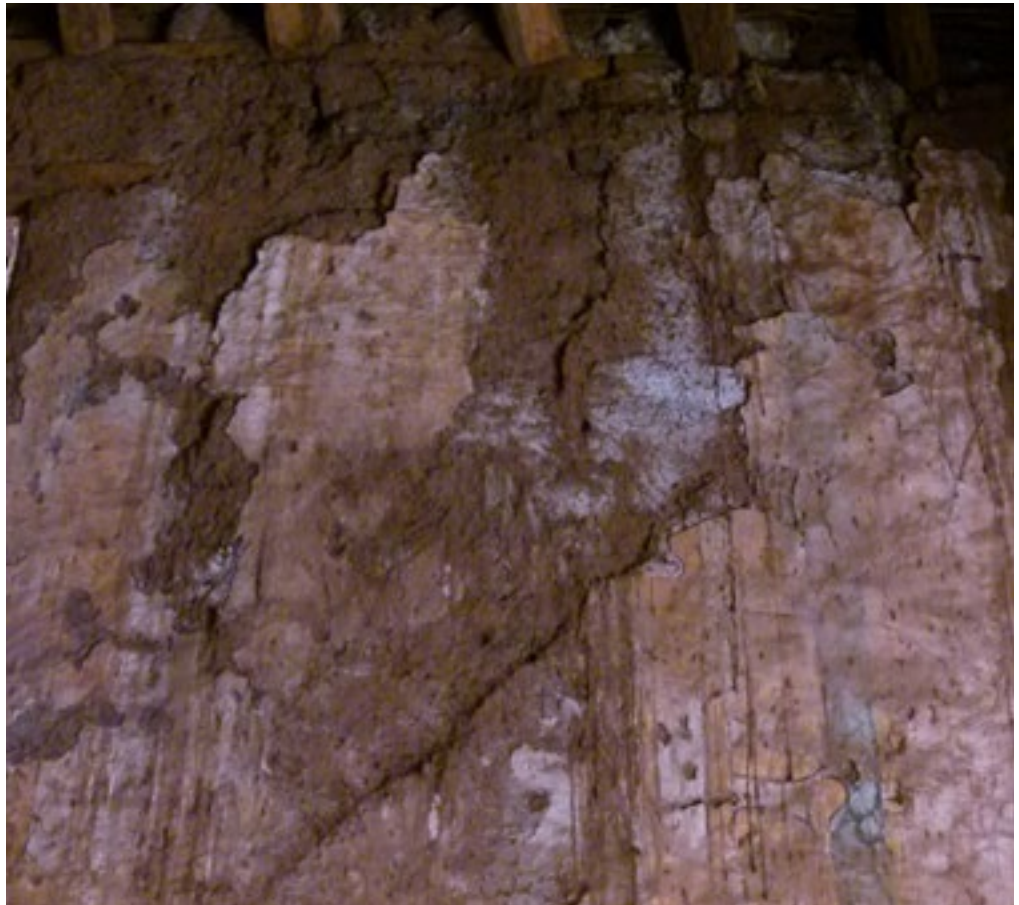
Imagen de pérdida parcial  
del revoque. Foto: Clemencia  
Vernaza, 2014.

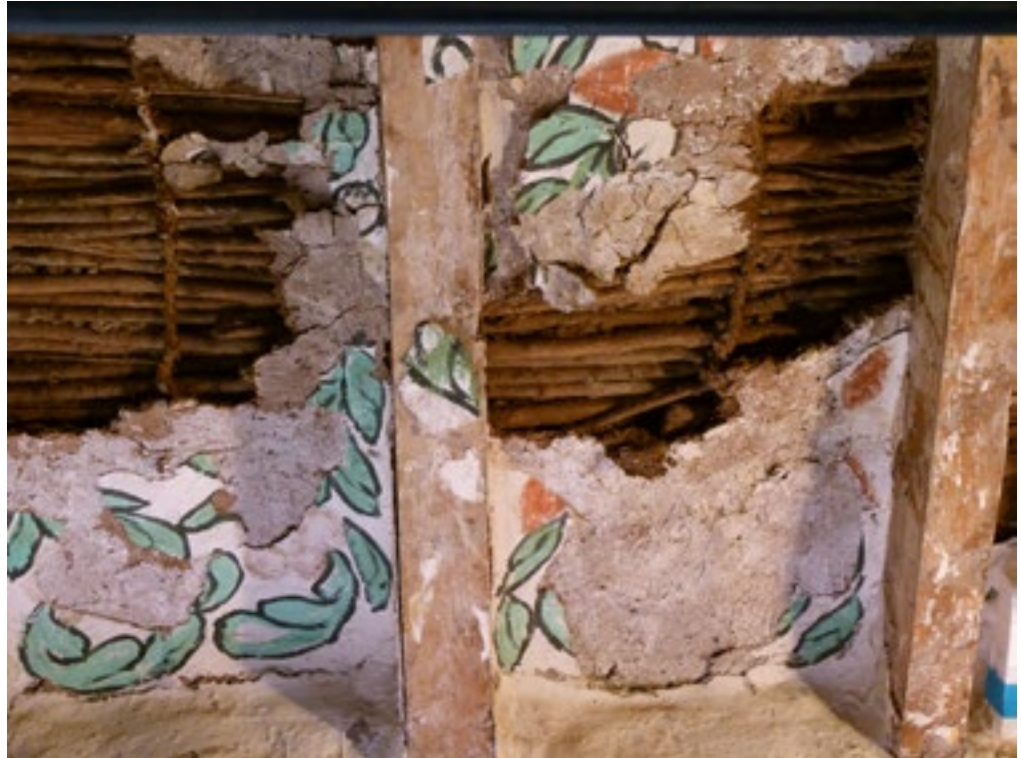
Con respecto a la pérdida del revoque (lagunas), estas son de dos tipos: pérdida total, en la que se pueden observar los adobes del soporte, y pérdida parcial, en la que se observa parte del revoque (figs. 6.5 y 6.6).

Imagen de pérdida total del  
revoque del cielo raso.

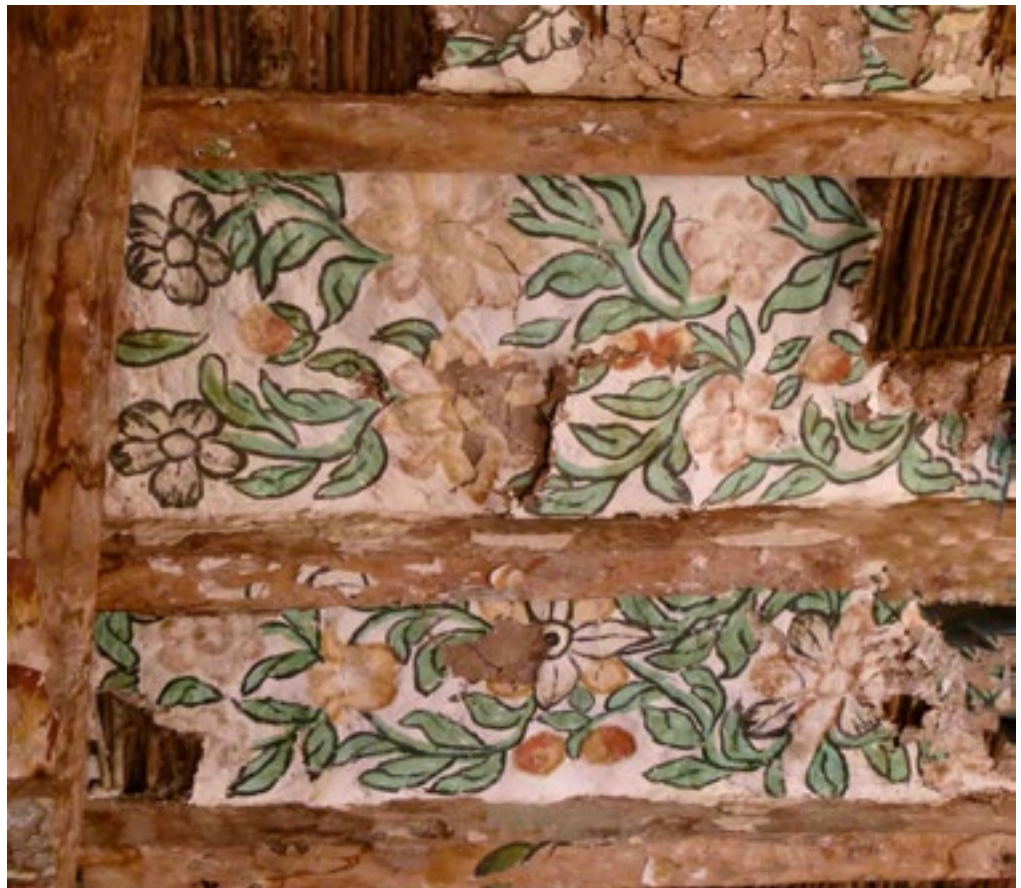
**FIGURA 6.8**

Imagen de pérdida parcial del  
revoque del cielo raso.

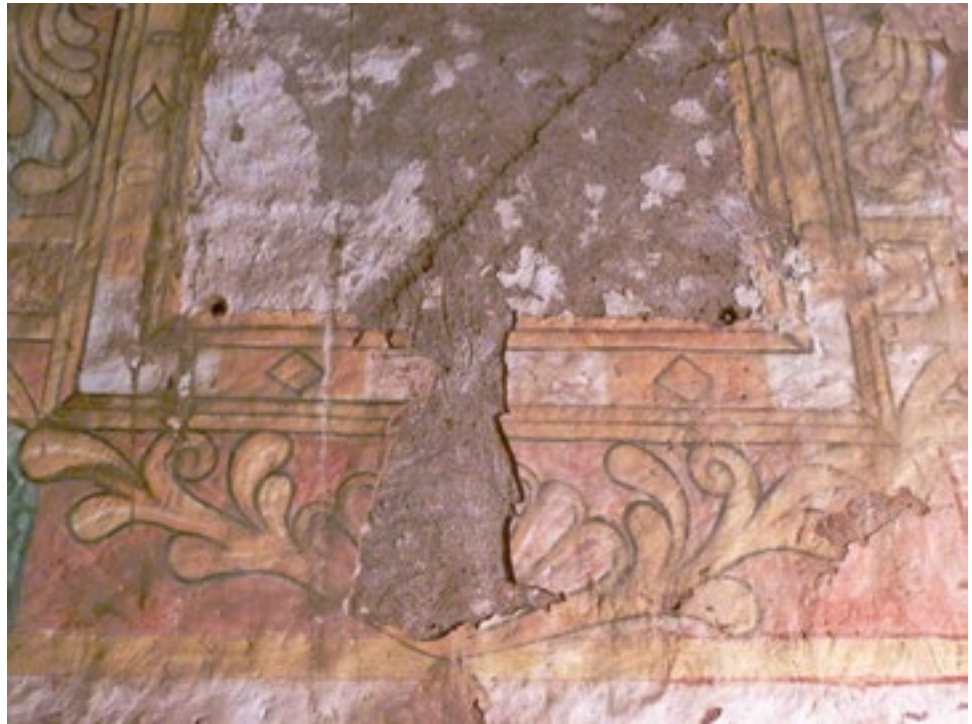
**FIGURA 6.9**

En muchas ocasiones los escurrimientos de agua desde la cubierta erosionaron el enlucido dejando a la vista el revoque, y en otras ocasiones la misma humedad provocó el desprendimiento de esta fina capa en forma de escamas aún precariamente adheridas al revoque. Desafortunadamente en muchas otras ocasiones los desprendimientos de la interface enlucido – revoque, son hoy en día lagunas en las que se perdieron los estratos preparatorios (enlucidos) y por ende también la capa pictórica (figs. 6.9 y 6.10).

Imagen de desprendimiento de enlucido. Vista general lado de la epístola. Foto: Clemencia Vernaza, 2014.

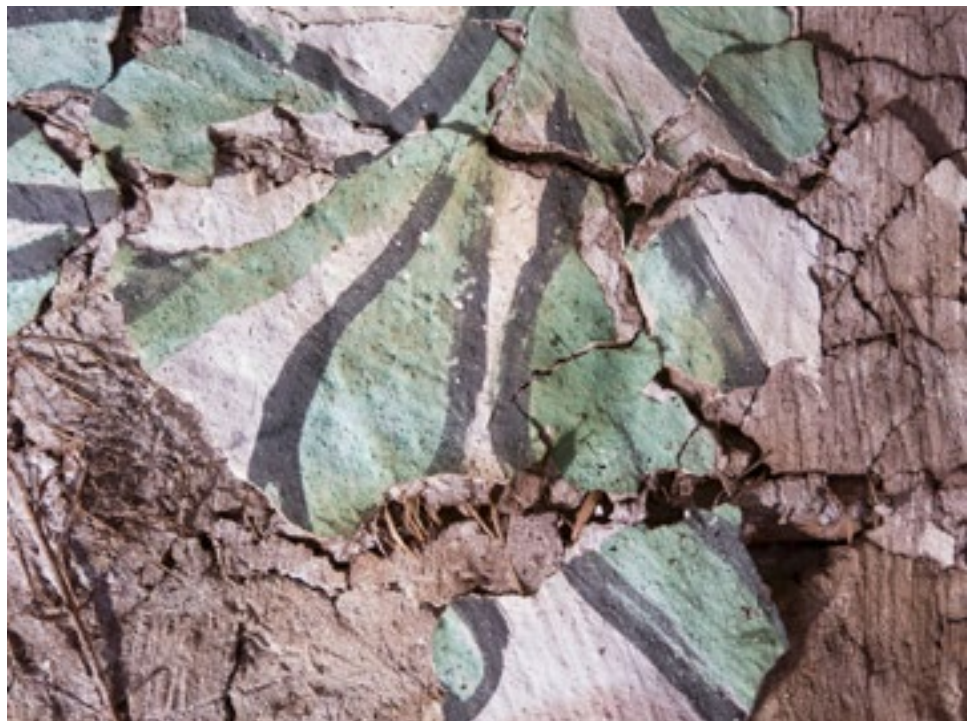
**FIGURA 6.10**

Imagen de desprendimiento de enlucido. Detalle. Foto: Claudia Cancino, 2015.

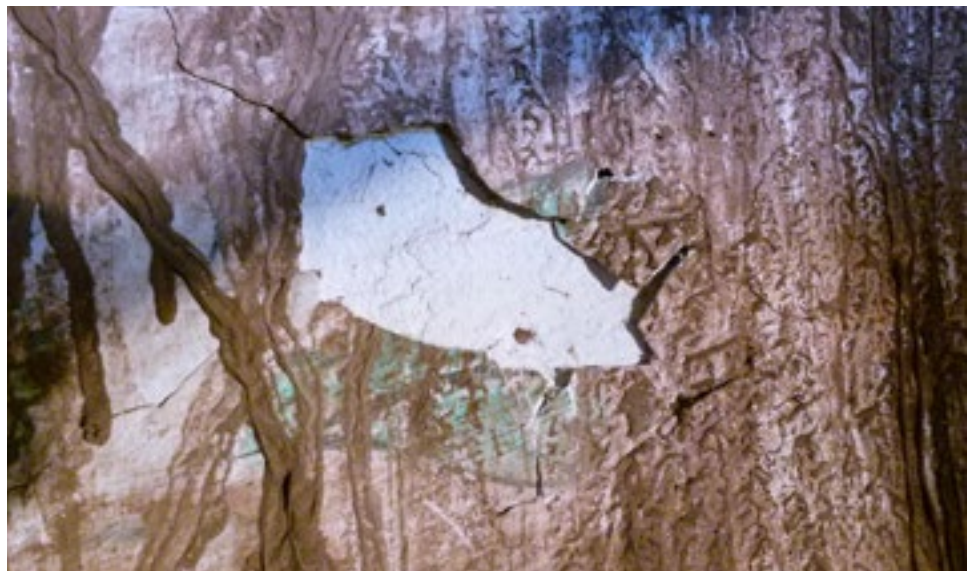
**FIGURA 6.11**

La capa pictórica calca exactamente las condiciones de deterioro de los enlucidos aun cuando, en algunos lugares, la abrasión producida por los escurrimientos de agua llevó a la pérdida total de la capa pictórica, dejando a la vista el color blanco de la capa de enlucido subyacente (fig. 6.11).

Imagen de desprendimiento de enlucido. Detalle. Foto: Claudia Cancino, 2015.

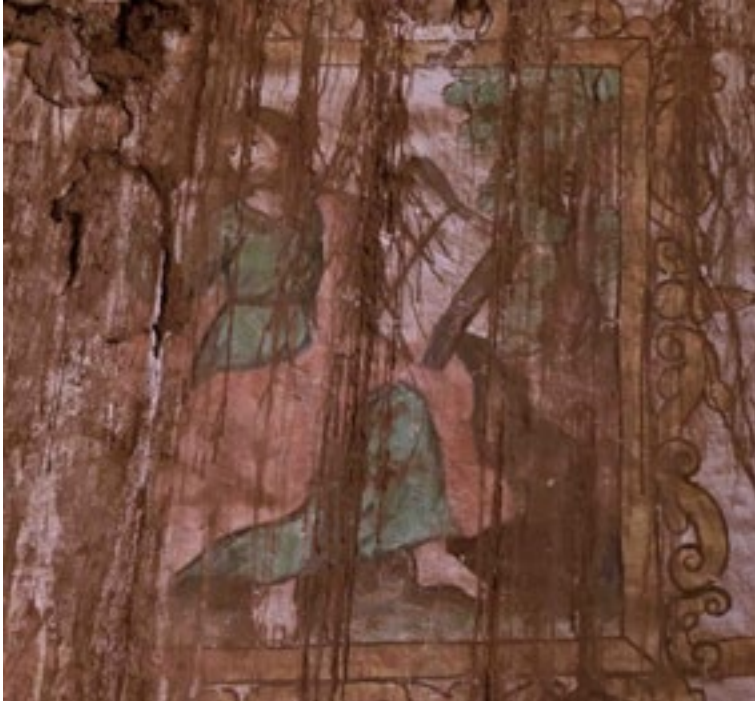
En la mayoría de los casos, la superficie se encuentra recubierta de capas relativamente gruesas de barro, producto de los escurrimientos de barro causados por la disgregación de los revoques por acción de las filtraciones de agua (figs. 6.12 y 6.13). En otras instancias, la superficie ha sido afectada con excreta de murciélagos o aves (fig. 6.14).

**FIGURA 6.12**  
Imagen de sectores de pintura mural con capas de barro.  
Foto: Clemencia Vernaza, 2013.

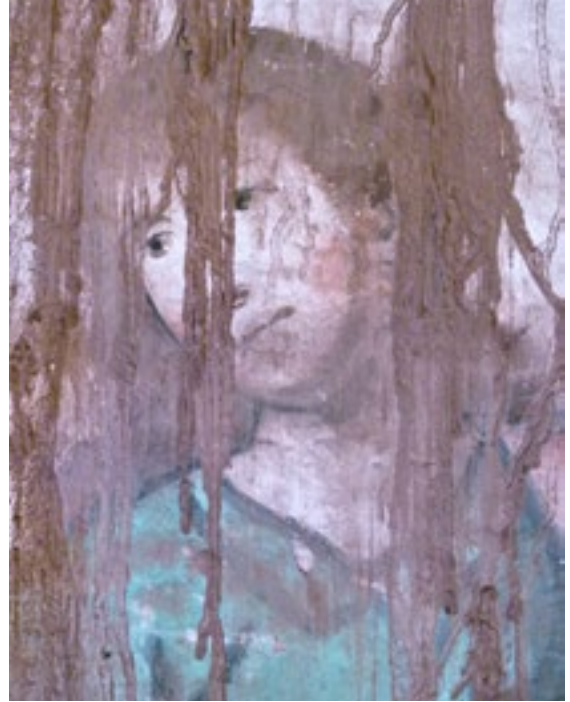
**FIGURA 6.13**  
Imagen de sectores de pintura mural con capas de barro.  
Foto: Clemencia Vernaza, 2013.

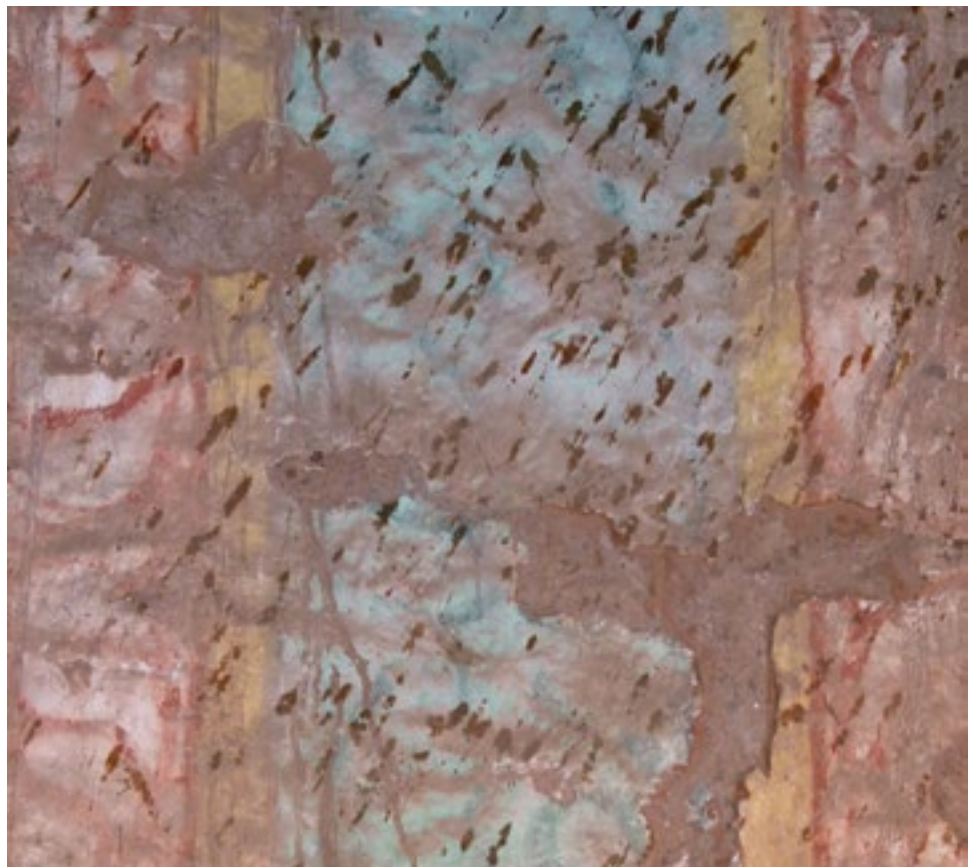
**FIGURA 6.14**  
Imagen de la pintura mural con  
excreta de murciélagos o aves. Foto:  
Clemencia Vernaza, 2013.

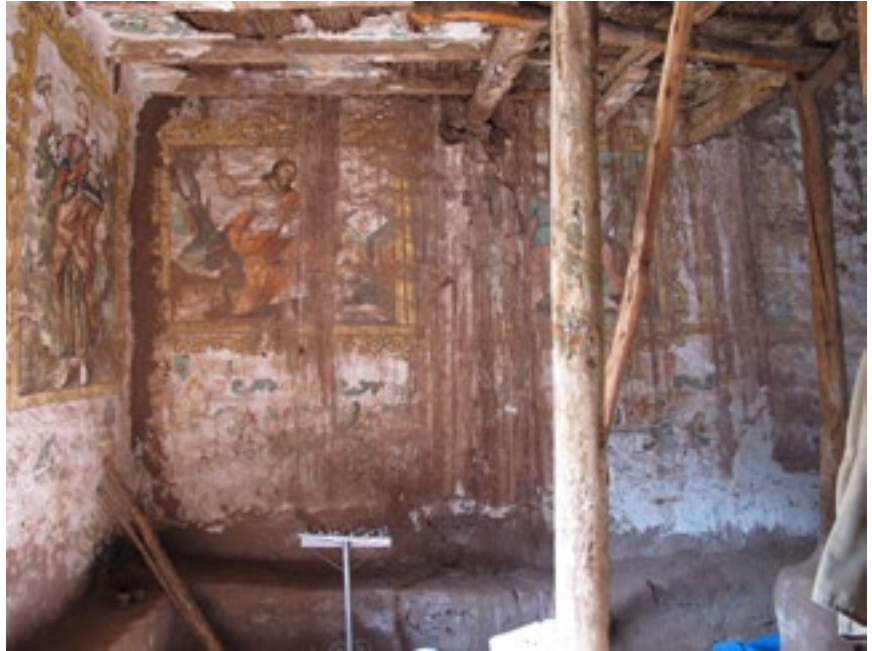
**FIGURA 6.15**

Desde este segundo programa decorativo, las pinturas murales fueron objeto sólo de reparaciones menores y puntuales, como los resanes en tierra con lechada de cal presentes en el muro del evangelio en el sotacoro (fig. 6.15).

Imagen de un resane de cal en el muro del evangelio. Foto: Leslie Rainer, 2014.

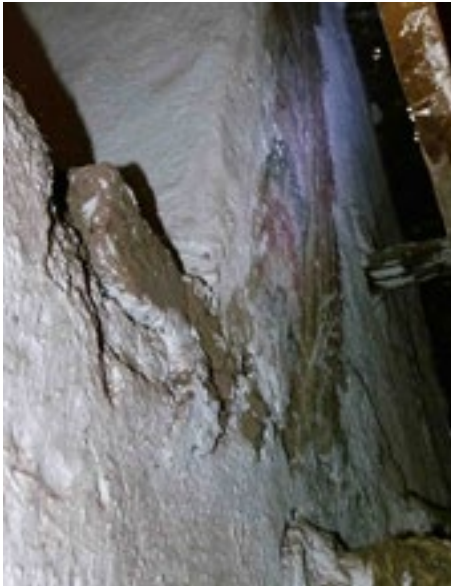
**FIGURA 6.16**

De igual manera, el muro testero fue recubierto casi en su totalidad con una lechada de cal, así como también el muro del comulgatorio (figs. 6.16-6.17).

Imagen del muro testero donde se observa la lechada de cal. Foto: Clemencia Vernaza, 2013.

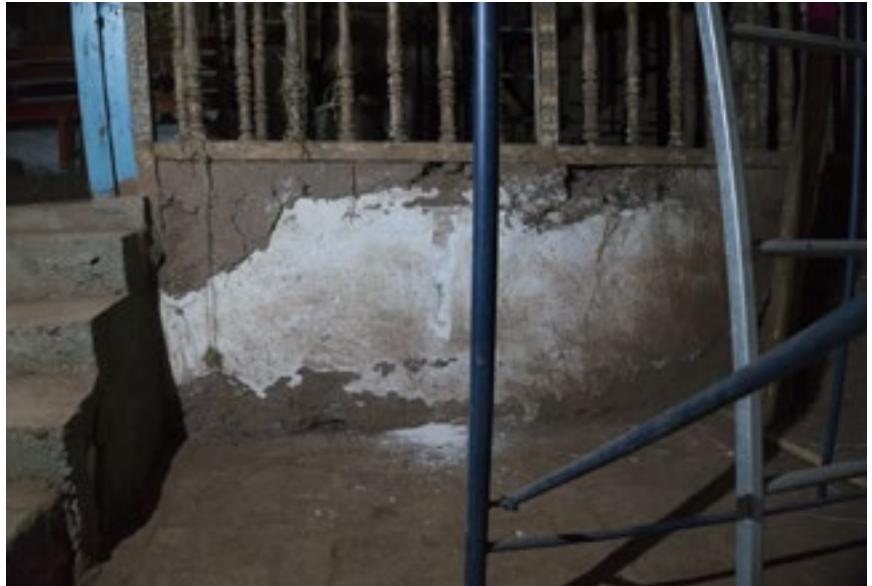
**FIGURA 6.17**

Imagen del muro del comulgatorio donde se observa la lechada de cal. Foto: Oriol Domínguez, 2015.

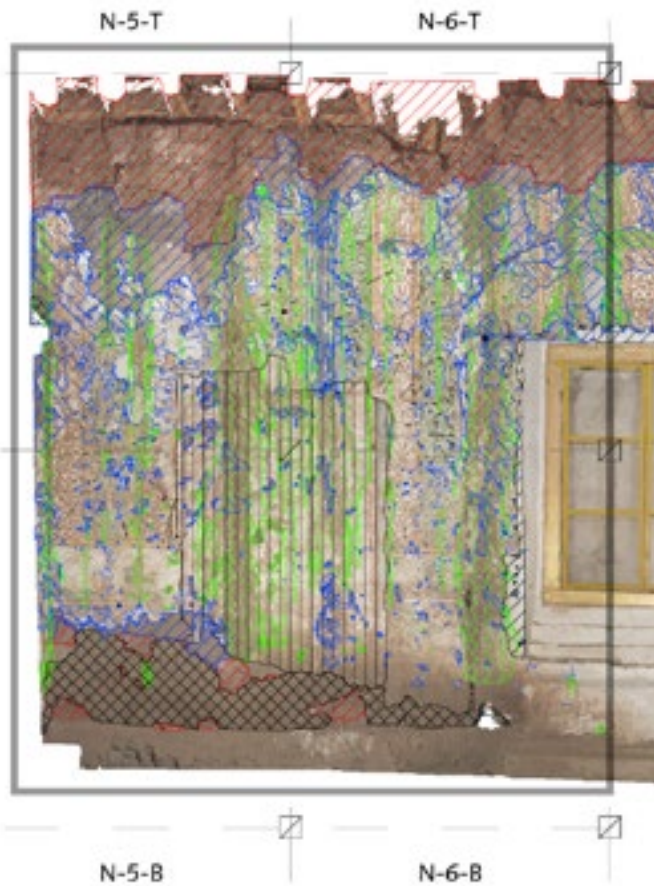
FIGURA 8.3

Fotografía rectificada del muro norte indicando los sub-sectores N5 y N6 y levantamiento de los respectivos deterioros.

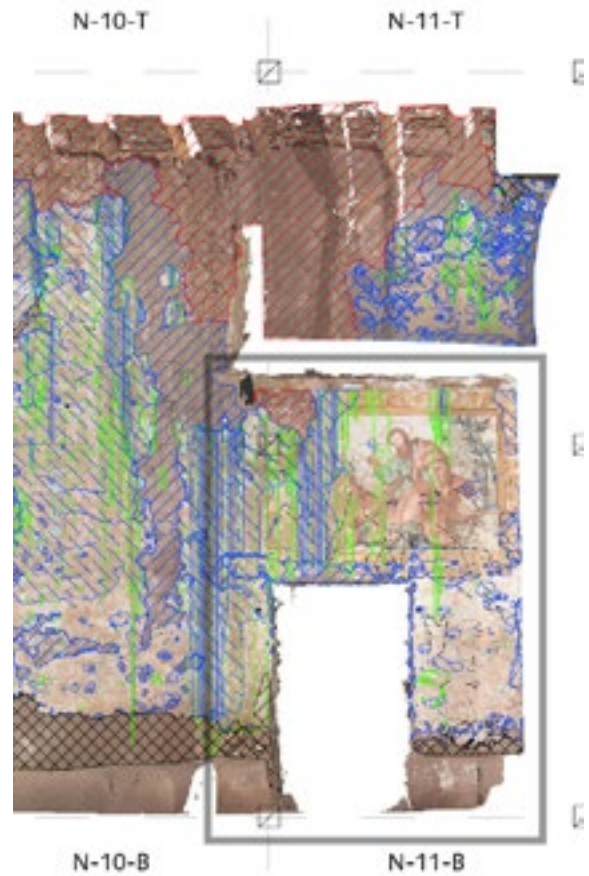
FIGURA 8.4

Fotografía rectificada del arco toral indicando los subsectores N11B y levantamiento de los respectivos deterioros.

Una vez realizadas las pruebas en este lugar, se procedió a hacer pruebas sobre una superficie con policromía para lo que se seleccionó el arco toral (N11B), debido a la facilidad de monitorear la zona y a que la decoración es una gran zona de color unido de imitación de mampostería (fig. 8.4).

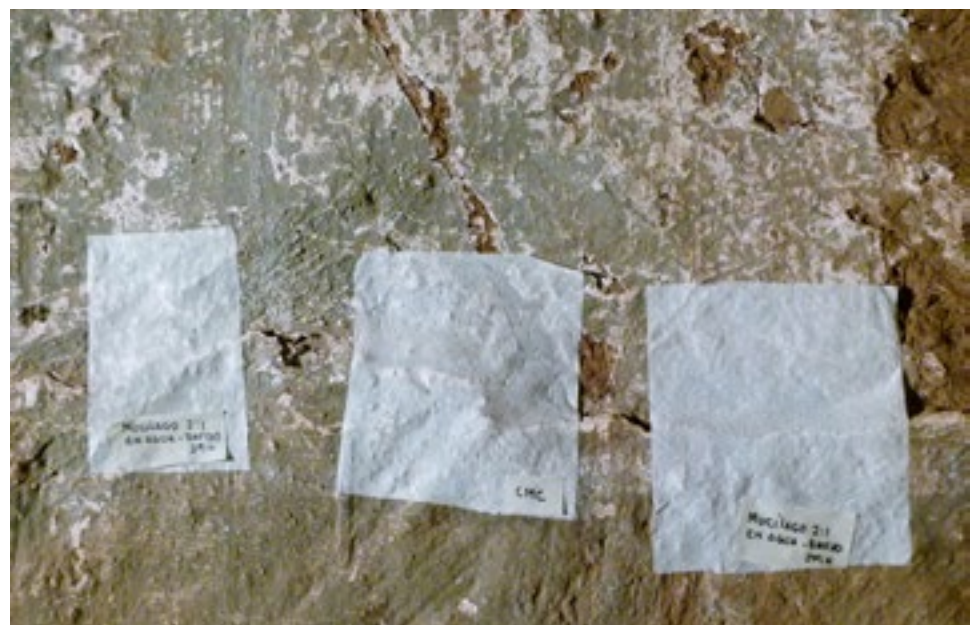
Papel japonés con metil celulosa y papel japonés con gigantón en pilastra del arco N-P3 B.

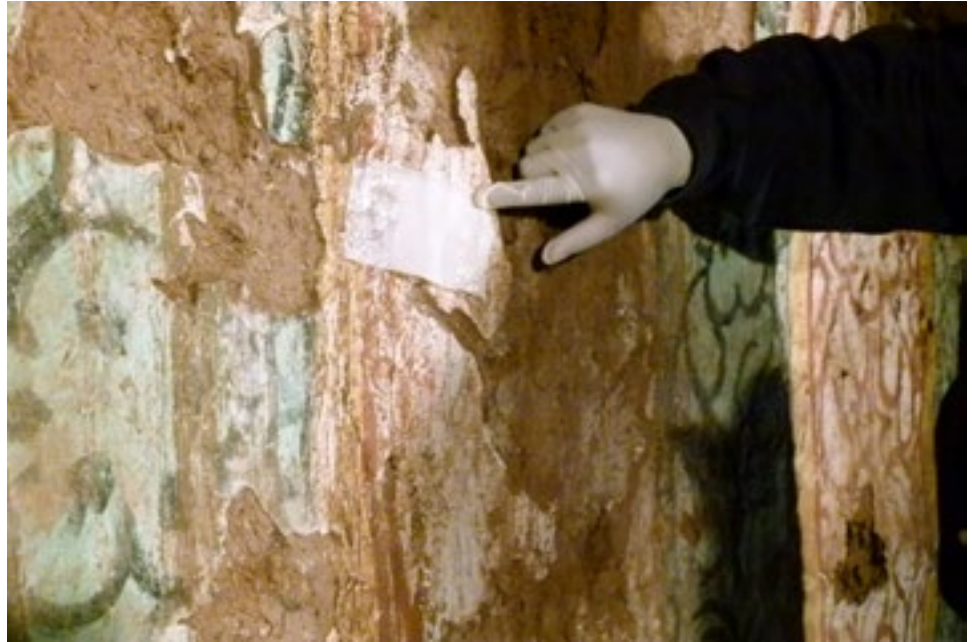
FIGURA 8.6

Papel japonés con metil celulosa en N6T. Foto: Clemencia Vernaza, 2014.

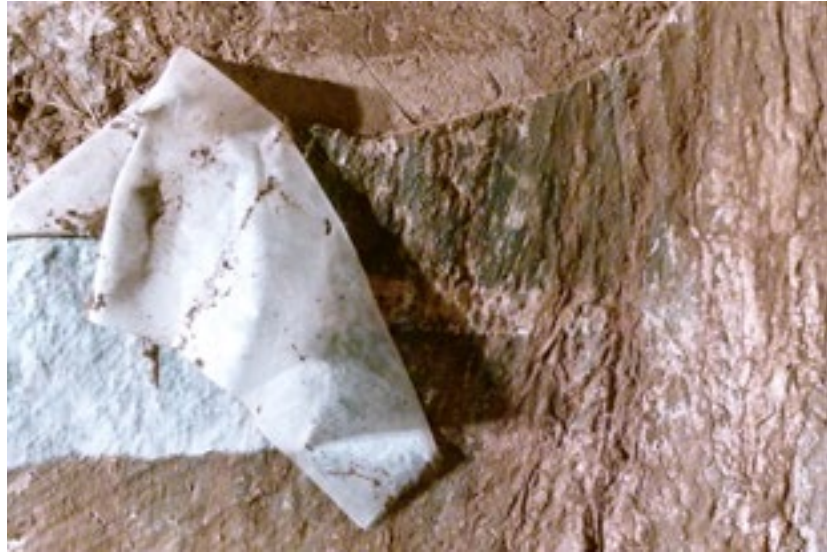
**FIGURA 8.7**

Imagen del sector de pintura una vez eliminado el velado con metil celulosa. Foto: Clemencia Vernaza, 2014.

Reversibilidad: Para retirar el velado se usó humedad controlada de agua: alcohol 1:1 y se pudo eliminar el mismo sin poner a riesgo o peligro la capa pictórica. No se observaron ni a simple vista ni al tacto residuos de metil celulosa sobre la superficie (fig. 8.7).

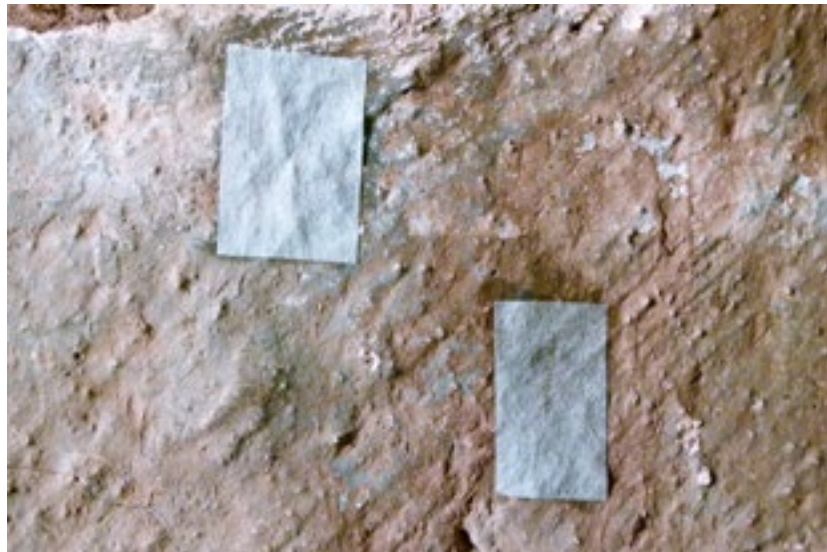
**FIGURA 8.8**

Imagen de cuadrados de papel japonés para observar residuos de adhesivos. Foto: Clemencia Vernaza, 2014.

Sobre la zona en la que se eliminó el velado se colocaron pequeños cuadrados de papel japonés adheridos con agua únicamente, y estos se desprendieron fácilmente de la superficie una vez secos. Se consideró esta prueba como buen resultado de ausencia de adhesivo en la superficie. La metil celulosa es un material de alta viscosidad, por lo que no penetra en los poros de una pintura mural al temple, y su empleo sobre un papel japonés reduce aún más la posibilidad de penetración. Una vez eliminado el velado, el adhesivo se puede remover sin dificultad (fig. 8.8).

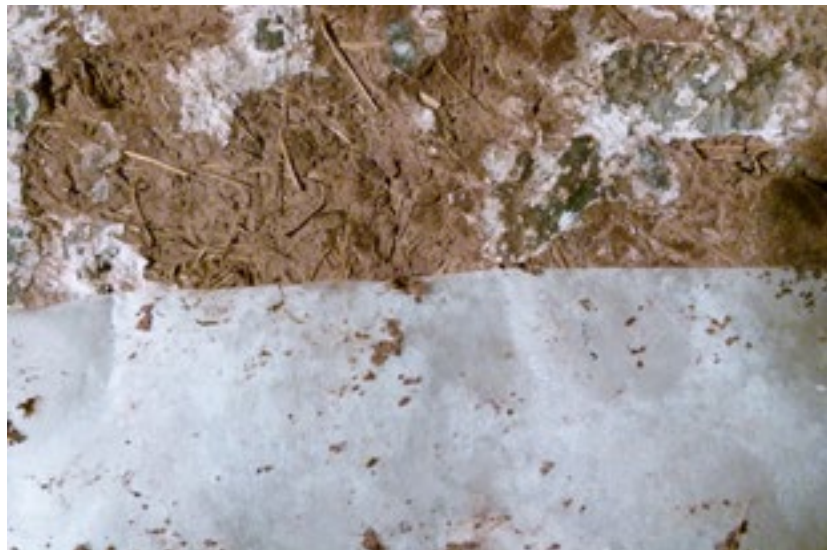
**FIGURA 8.9**

Imagen del sector de pintura una vez eliminado el velado con gigantón. Foto: Clemencia Vernaza, 2013.

Se aplicó el velado con papel japonés y los resultados inmediatos fueron concluyentes: buena adhesión, penetración del adhesivo en la capa pictórica muy reducida o nula y fácil operatividad. Como se explicó anteriormente, dos meses después se monitoreó la prueba con resultados concluyentes, no solo en las funciones de adhesividad y resistencia, sino con respecto a eliminación del velado y residuos una vez eliminado éste (fig. 8.9).

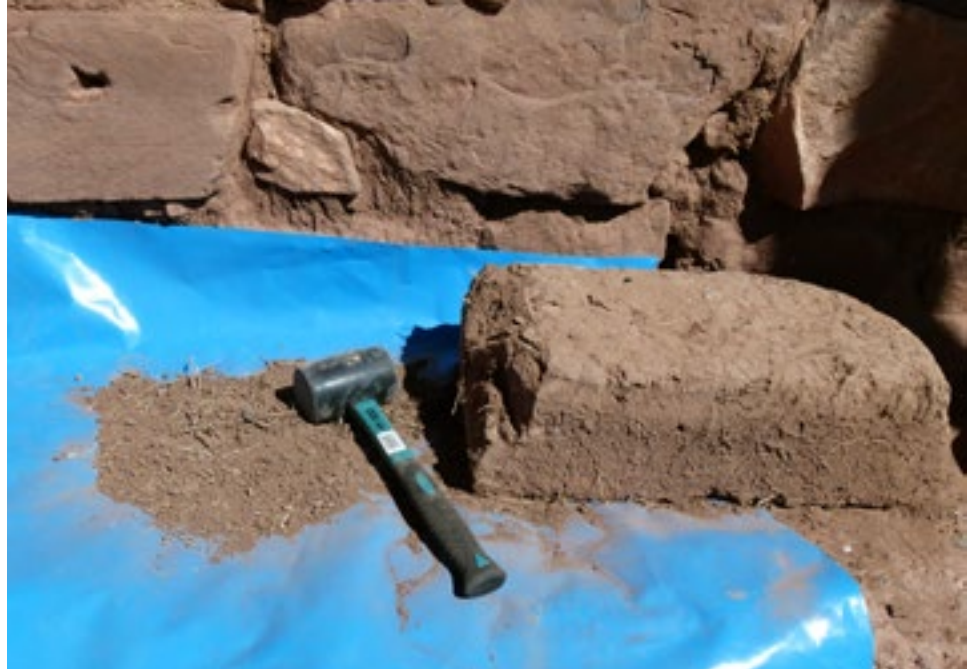
FIGURA 8.11

Imagen del polvo de adobe.

- Polvo de adobe de características similares a los del templo (fig. 8.11). Se cernió con un tamiz fino, pero sin embargo, como no presentó las características requeridas para su uso, se descartó. De igual manera cabe mencionar que no se utilizó un tamiz ASTM.
- Tierra arcillosa de veta, vecina al templo de características similares a la empleada para los adobes (fig. 8.12). Debido que con este material se realizarían las pruebas definitivas, se cernió con un tamiz ASTM para poder normalizar los resultados. Los detalles del tamiz ASTM utilizado se explican más adelante.

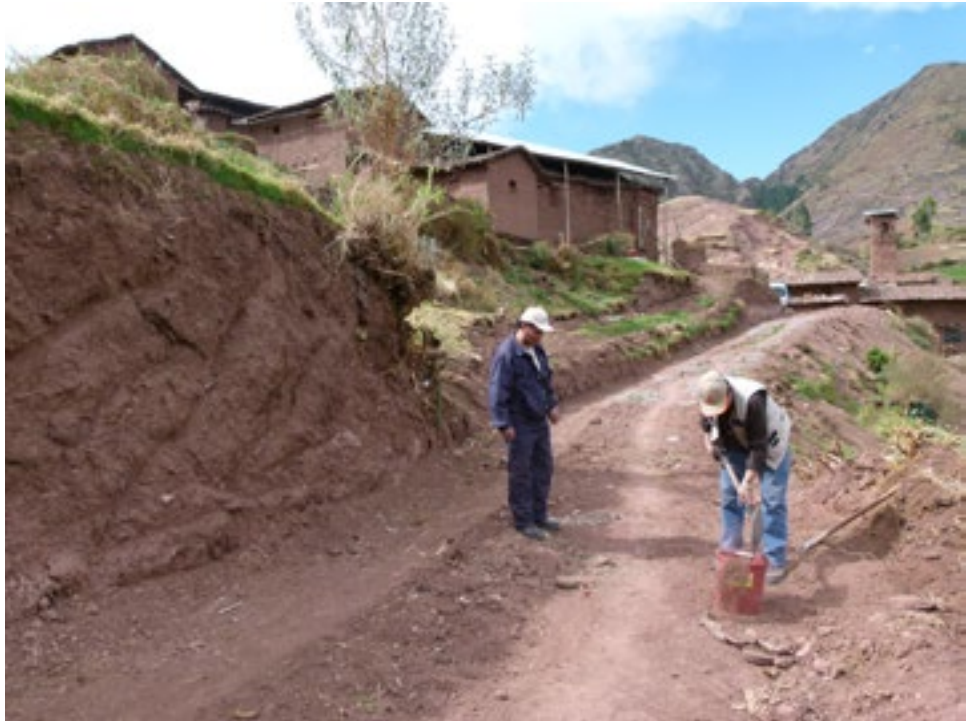
**FIGURA 8.12**

Imagen de la tierra arcillosa de veta vecina a Kuñotambo. Foto: Clemencia Vernaza, 2014.

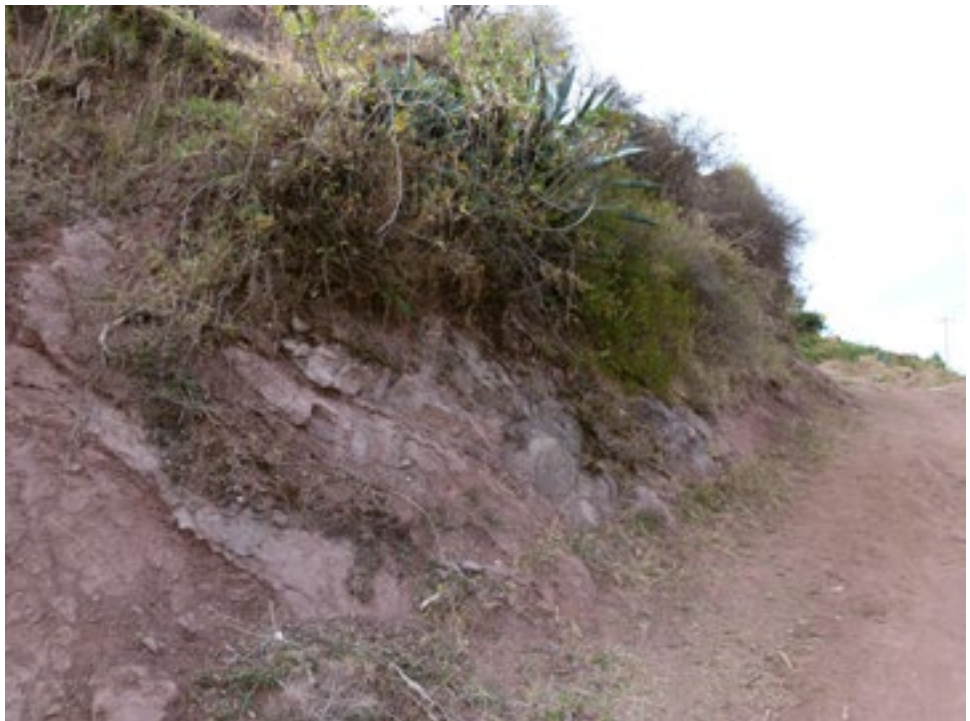
**FIG. 8.13**

Imagen de la veta de arena de peña cerca a la escuela de Kuñotambo. Foto: Clemencia Vernaza, 2013.

- Arena de veta, vecina al pueblo de Kuñotambo – arena de peña (figs. 8.13 y 8.14). Al igual que las tierras, se cernió con un tamiz fino, pero debido a que no presentaba las características requeridas, se abandonaron rápidamente las pruebas con este material.
- Polvo de ladrillo (fig. 8.15). Se incluyó como alternativa desgrasante y una vez comprobada su eficiencia se utilizó en la formula final. Se cernió con un tamiz ASTM No. 40 y 100 en diferentes pruebas.
- Microesferas vacías de vidrio (*microballoons* 3M K75, fig. 8.16). Las microesferas tienen como característica ser un material inerte, que no absorbe humedad, muy liviano, coadyuvante para la inyección y proporciona densidad al mortero.

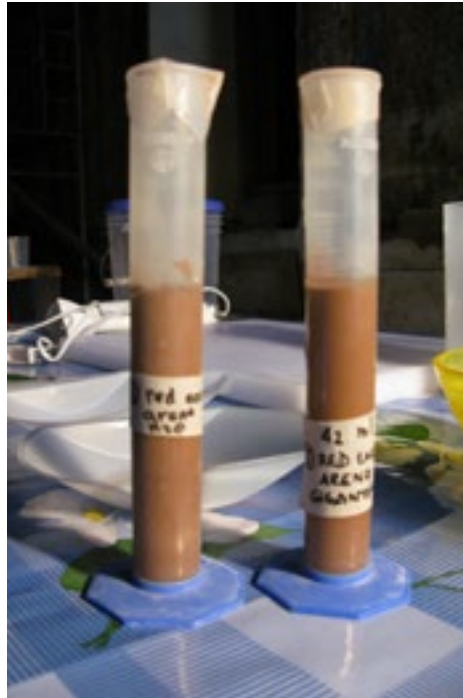
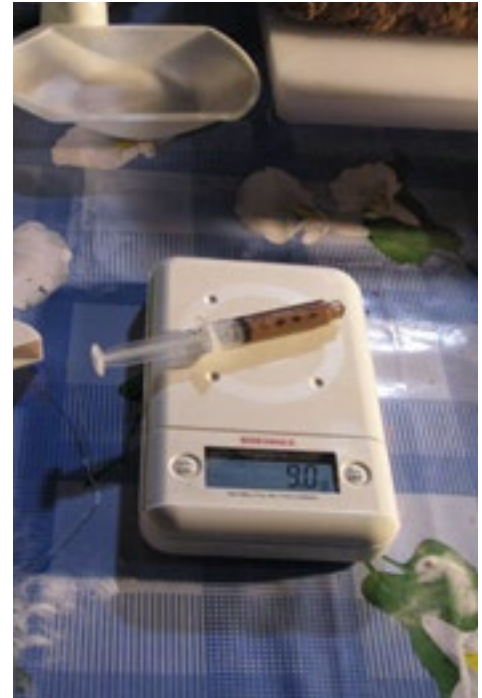
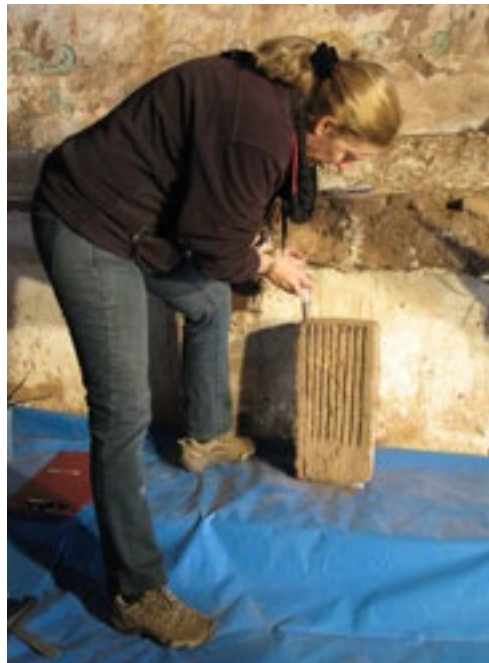
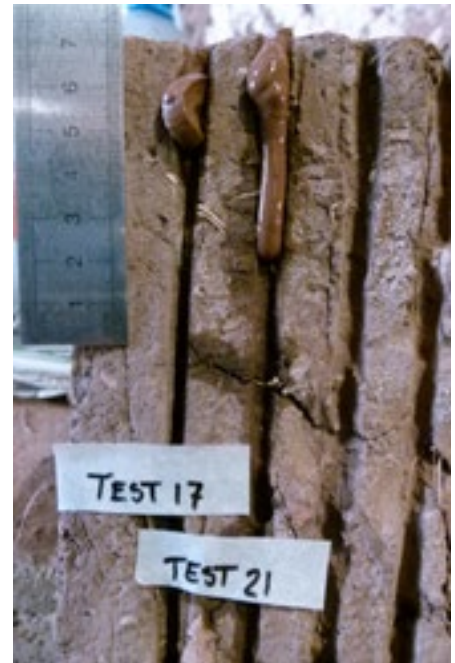
**FIGURAS 8.23 Y 8.24**

Una jeringa que contenía el mortero fue inyectada en un adobe para observar los centímetros recorridos con el propósito de observar el flujo en adobe. Fotos: Emilio Roldán, 2014.

terísticas similares a los adobes del templo, se hicieron incisiones de canales paralelos a lo largo del adobe. Con una jeringa se “inyectaba” una cantidad pre-establecida del mortero de inyección para medir los centímetros que recorría a lo largo del canal (figs. 8.23 y 8.24).
