# Proyecto de Estabilización Sismorresistente

Informe sobre el análisis de condiciones,  
diagnóstico y pruebas de protección  
para las pinturas murales–  
Templo Santiago Apóstol de Kuñotambo

## Informe de investigación

Cusco y Los Ángeles 2017

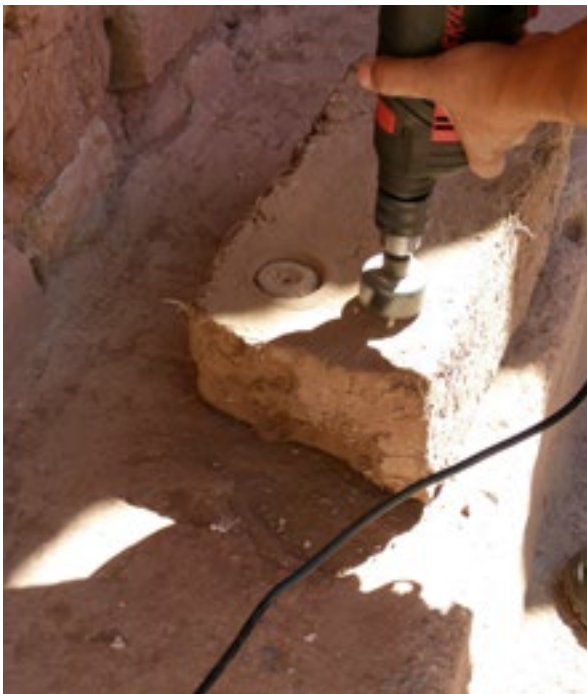
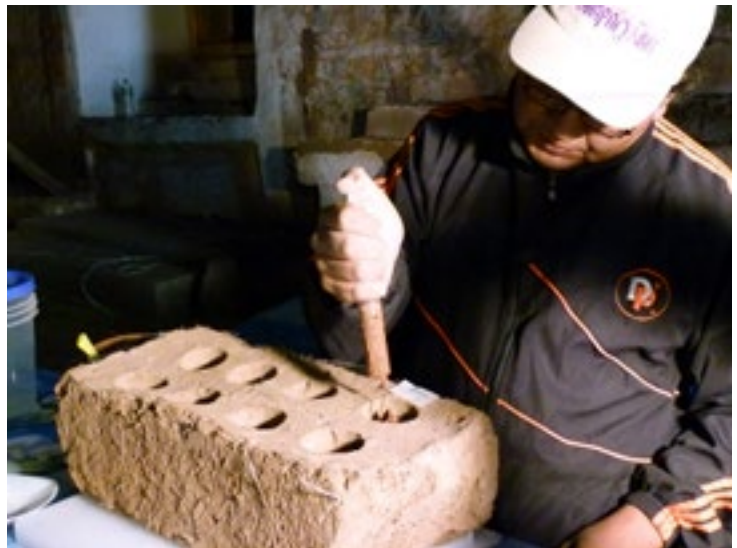
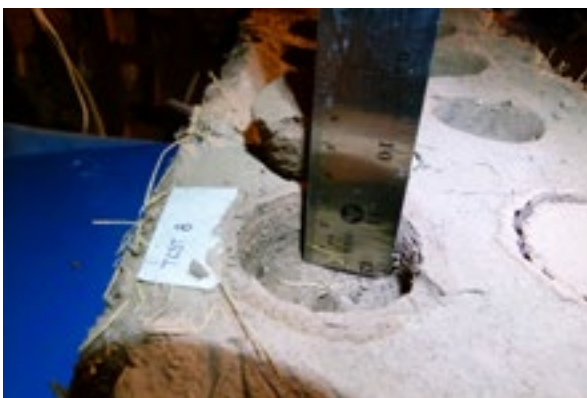
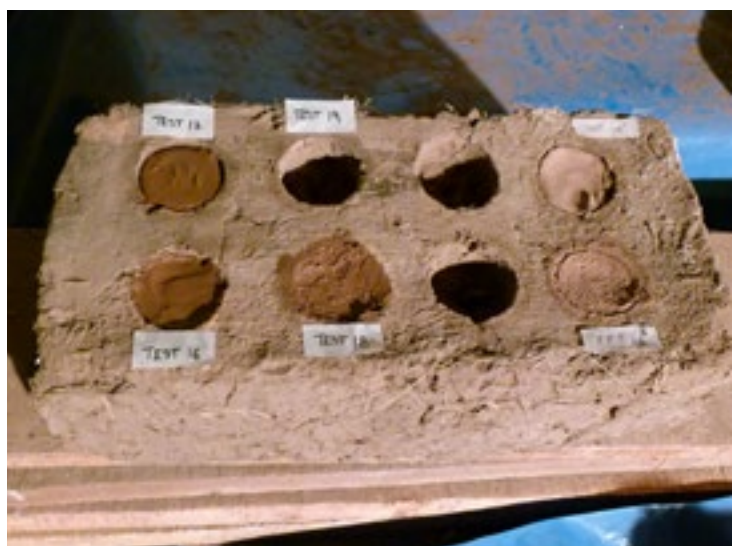
FIGURAS 8.25-8.28

Cavidades cilíndricas se realizaron en adobe, y luego se rellenaron con los distintos morteros de inyección para medir la contracción y adherencia. Fotos: Clemencia Vernaza, 2014.

- Contracción al secado: Determinar la estabilidad volumétrica del mortero de inyección es fundamental ya que ésta afecta directamente la adhesión y durabilidad del mortero de inyección. En un adobe de características similares a los originales del templo, se realizaron cavidades cilíndricas de 5.5 cm de diámetro y 2.6 cm de profundidad. Estas cavidades se rellenaron con las distintas fórmulas de mortero de inyección para observar y medir la contracción y adherencia a las paredes de la cavidad del mortero una vez seco. Previa “inyección” del mortero, las paredes y fondo del adobe se prehumedecieron con una mezcla de agua alcohol 1:1, como se planeaba hacer en las pinturas murales. Las grietas presentes en el mortero una vez seco, no son una condición absoluta para abandonar una fórmula: la adhesión del mortero de inyección a las paredes de la cavidad se considera más importante que las grietas de secado. La prueba es empírica: si un mortero resiste a la tracción ejercida para sacarlo de la cavidad se considera como apto para ser utilizado como mortero de inyección (figs. 8.25, 8.26, 8.27 y 8.28).

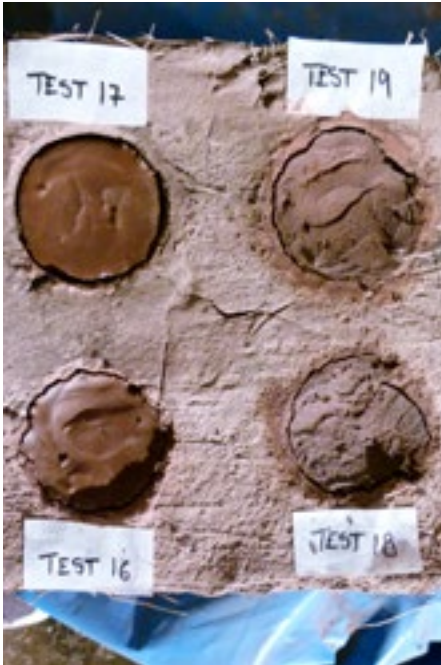
FIGURA 8.29

El tiempo de secado de cada formulación de mortero de inyección se determinó para conocer cuándo se pueden retirar eventuales apuntalamientos. Fotos: Clemencia Vernaza, 2014.

- Tiempo de secado: Es importante conocer el tiempo de secado de los morteros de inyección ya que esto permite conocer cuándo se pueden retirar eventuales apuntalamientos. Se midió el tiempo total de secado del mortero de inyección en las cavidades cilíndricas en las cuales se hicieron las pruebas de contracción (fig. 8.29).
- Dureza del mortero seco: El material que se introduce en el muro debe tener compatibilidad física con el original por lo que se busca un material de dureza similar a éste. En el caso de los revoques del Templo de Kuñotambo, una dureza #2 en la escala de Mohs (se puede rayar con la uña con dificultad) ("Escalas de dureza" 2016) se consideró adecuada. Una vez seco el mortero se midió la dureza en la escala de Mohs.

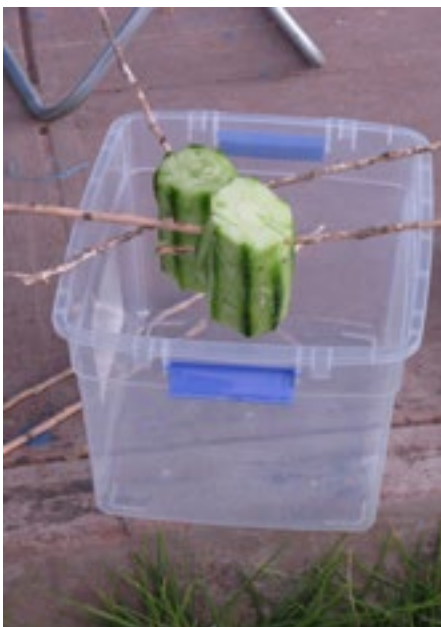
FIGURA 8.30

Imagen de prueba de extracción del mucílago como exudado. Foto: Emilio Roldán, 2014.

- Se colocó suspendido sobre un recipiente para recoger el mucílago que exudara, pero este método de extracción no dio resultados (fig. 8.30).

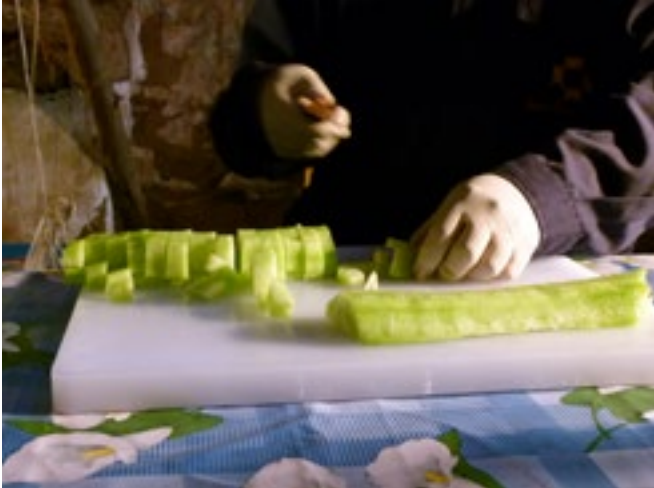
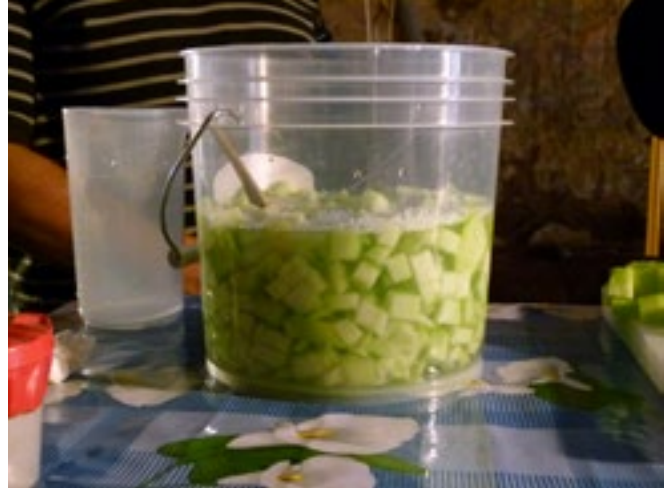
FIGURAS 8.31 Y 8.32

Imágenes de la extracción del mucílago de gigantón. Fotos: Clemencia Vernaza, 2013.

- Se peló y se cortaron trozos que se colocaron en una proporción 1:2 peso: volumen (1 kilo de gigantón por dos litros de agua). Luego se colaba el agua con el mucílago para emplearse directamente (figs. 8.31, 8.32 y 8.33).

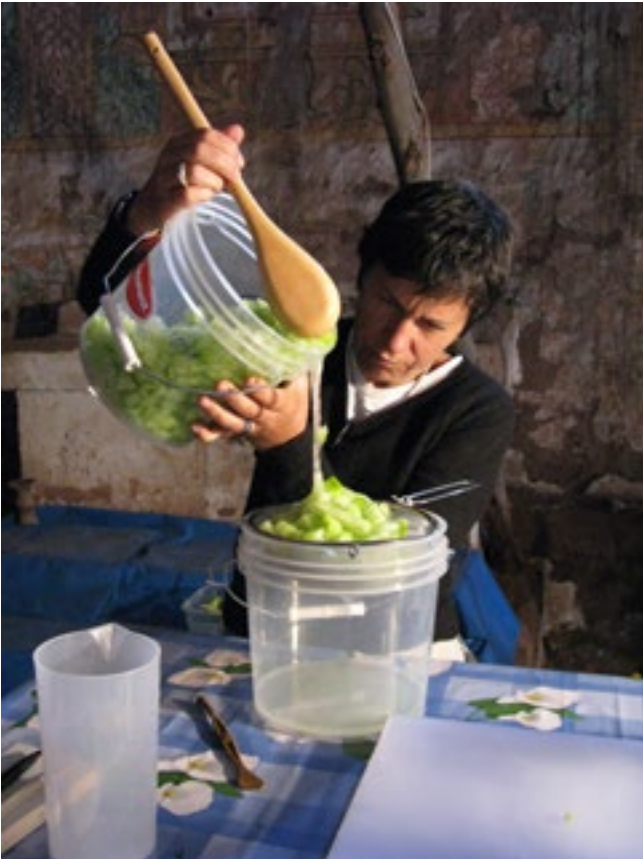
FIGURA 8.33

Imágenes de la extracción del mucílago de gigantón. Foto: Elena Macchioni, 2014.

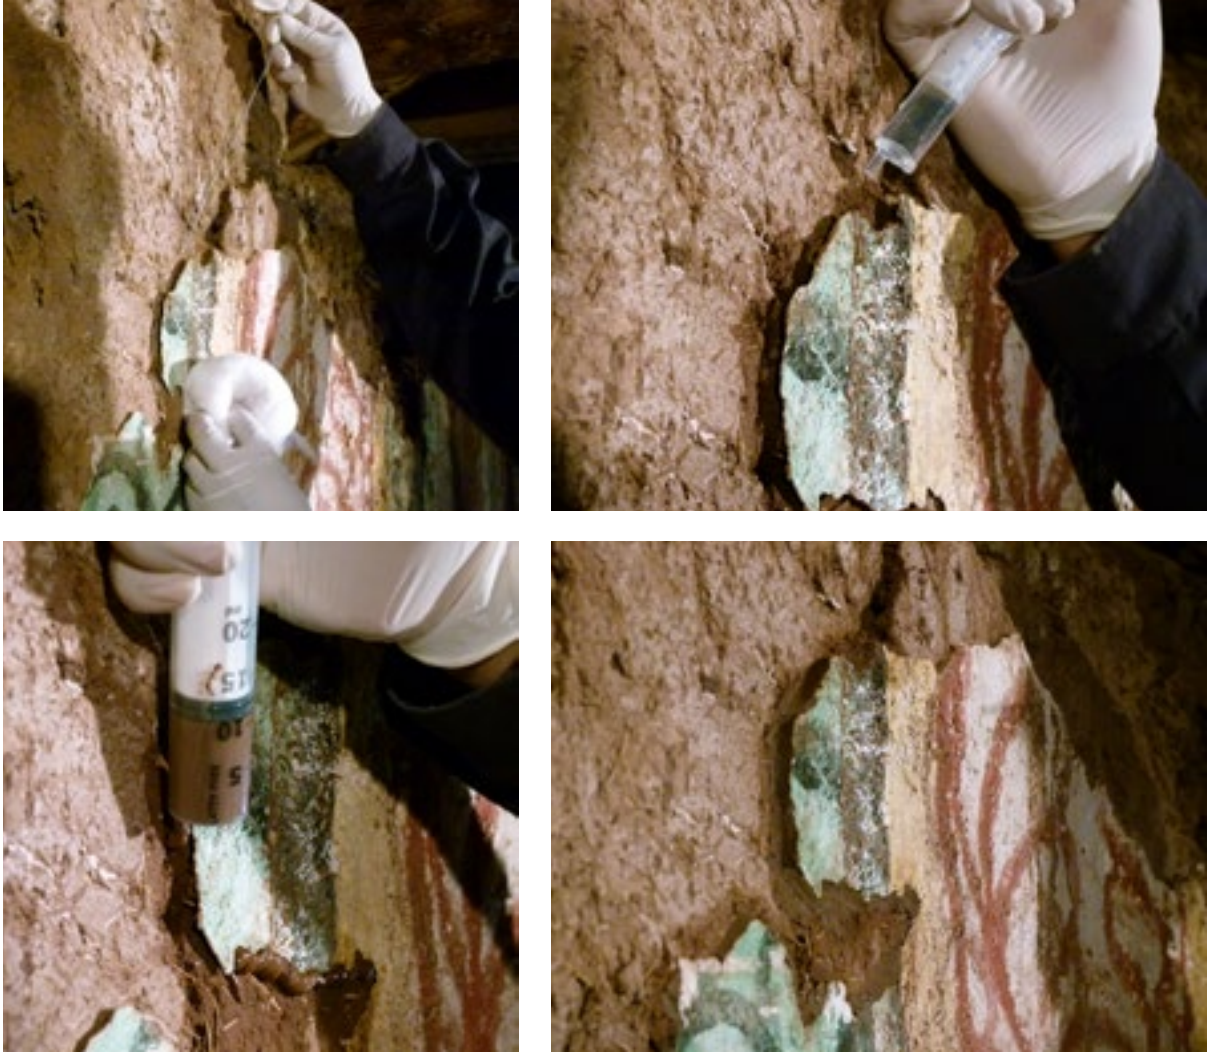
FIGURAS 8.34-8.37

Imágenes del mortero de inyección en el muro de la epístola N 6 T. Fotos: Clemencia Vernaza, 2014.

Una vez finalizadas las pruebas de laboratorio se procedió a las pruebas sobre la superficie misma de las pinturas murales. Para estas pruebas se seleccionó, en primera instancia, el muro del evangelio en el arco tapiado que no tiene recubrimiento con pintura mural. Una vez observado el comportamiento satisfactorio del mortero de inyección en este lugar, se procedieron a pruebas en el muro de la epístola en la cabecera del muro en un lugar sin pintura mural (figs. 8.34, 8.35, 8.36 y 8.37).

El resultado de estas pruebas se revisó 4 meses después y se observó excelente comportamiento: la adhesión a

las interfaces no varió, no se presentaron grietas al secado y el color y características visuales permanecieron constantes.

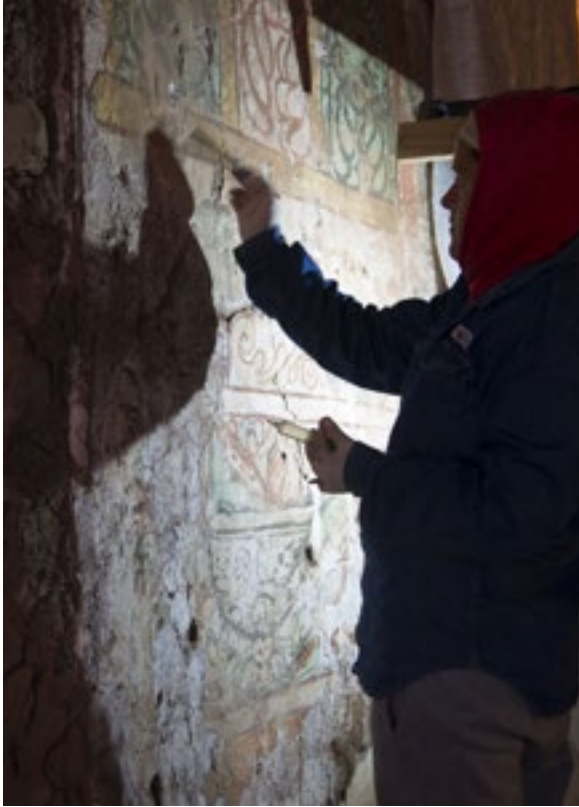
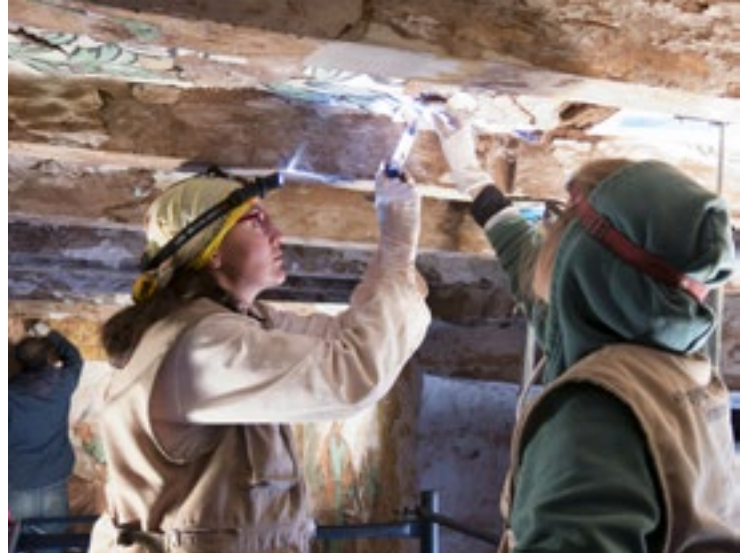
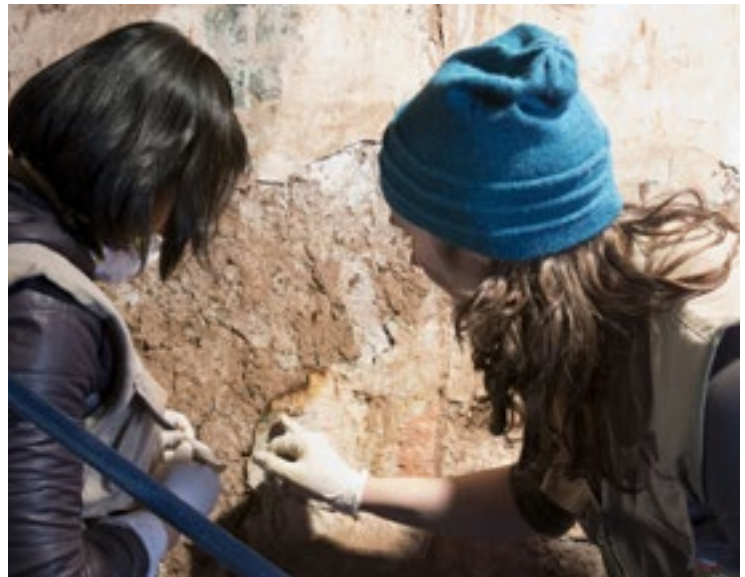
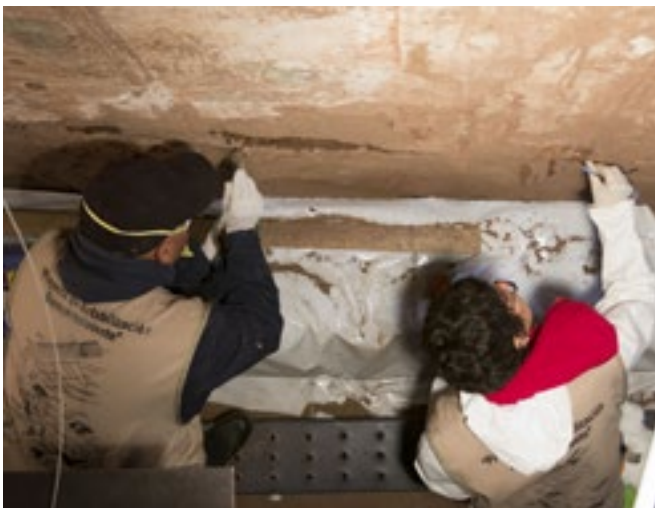
FIGURAS. 8.38-8.42

Imágenes del trabajo de estabilización de las pinturas murales. Fotos: Claudia Cancino, 2015.

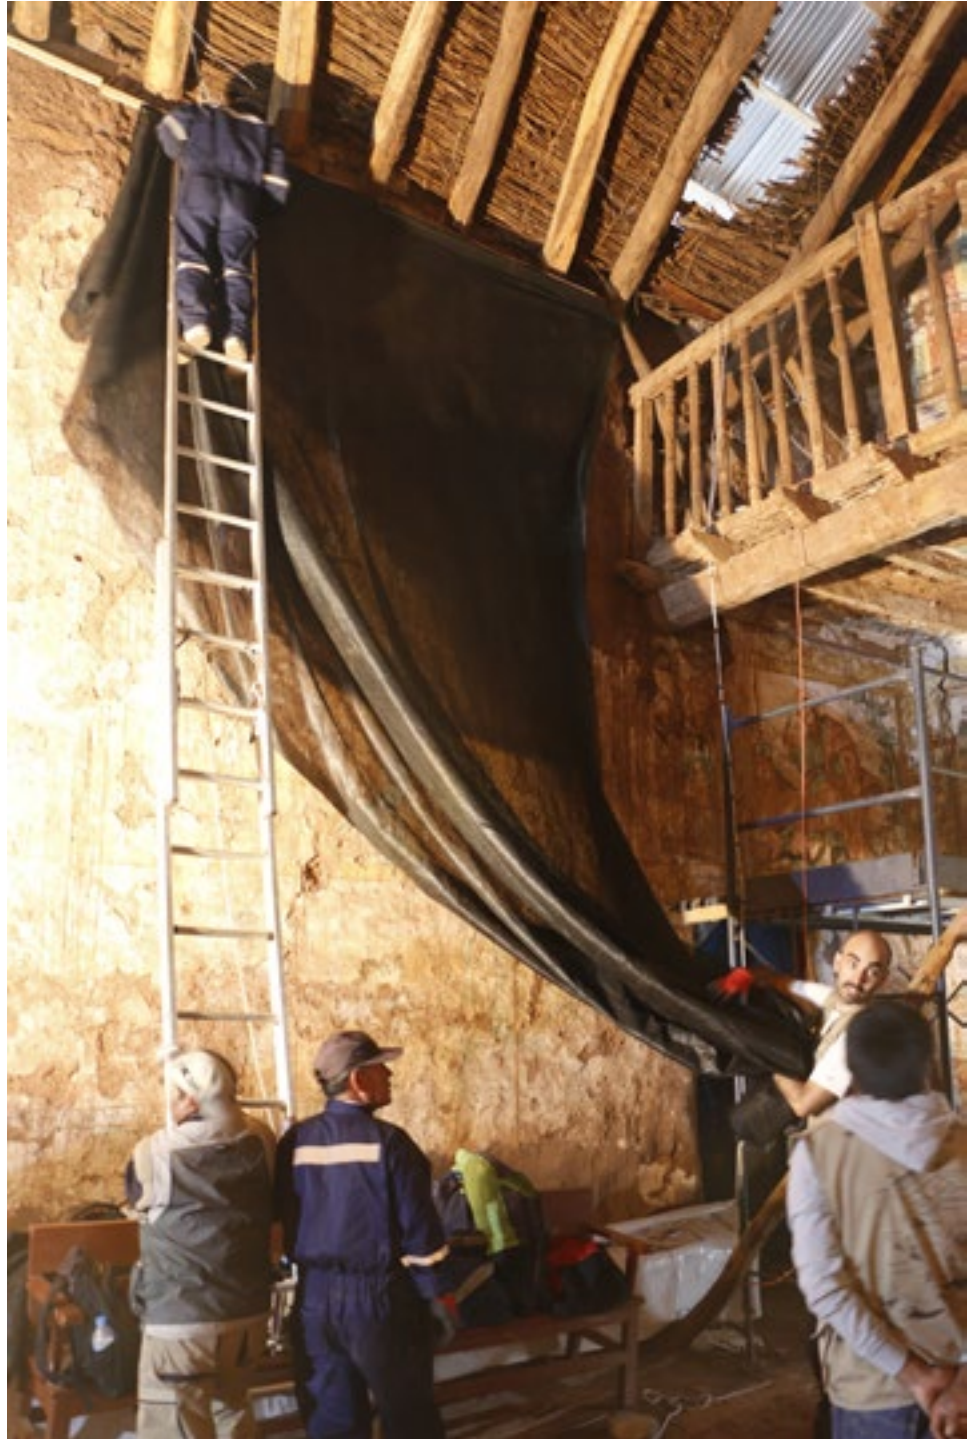
**FIGURA 8.44**

Imagen de la maqueta construida fuera del templo. Foto: Clemencia Vernaza, 2013.

Se hizo una maqueta de la protección a escala real sobre un muro contiguo al templo para ensayar la construcción de la misma y probar su resistencia a la caída de materiales y su efectividad para evitar daño físico (fig. 8.44).

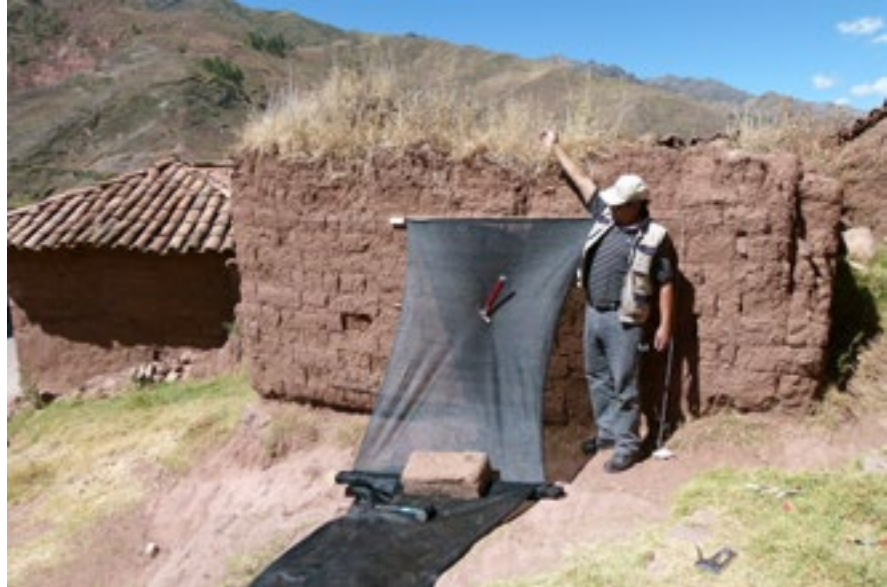
**FIGURA 8.45**

Imagen de la sección de cobertura construida en el muro de la epístola. Foto: Clemencia Vernaza, 2014.

Después de las pruebas al exterior del templo, se realizó una construcción preliminar de la cobertura en el muro de la epístola, en las secciones 6B y 6T, para monitorear el comportamiento de la cobertura por un período de seis meses (fig. 8.45).

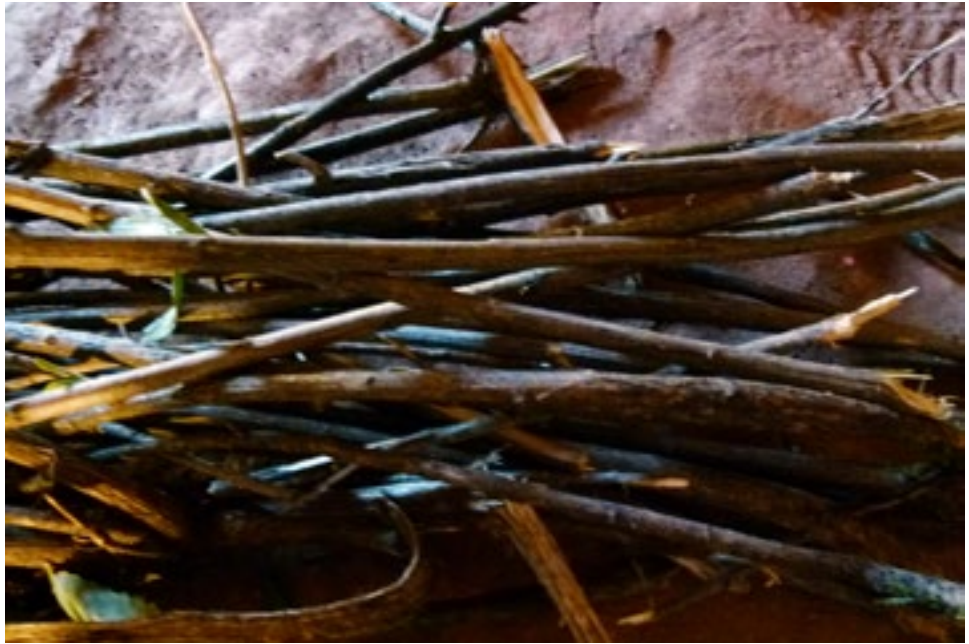
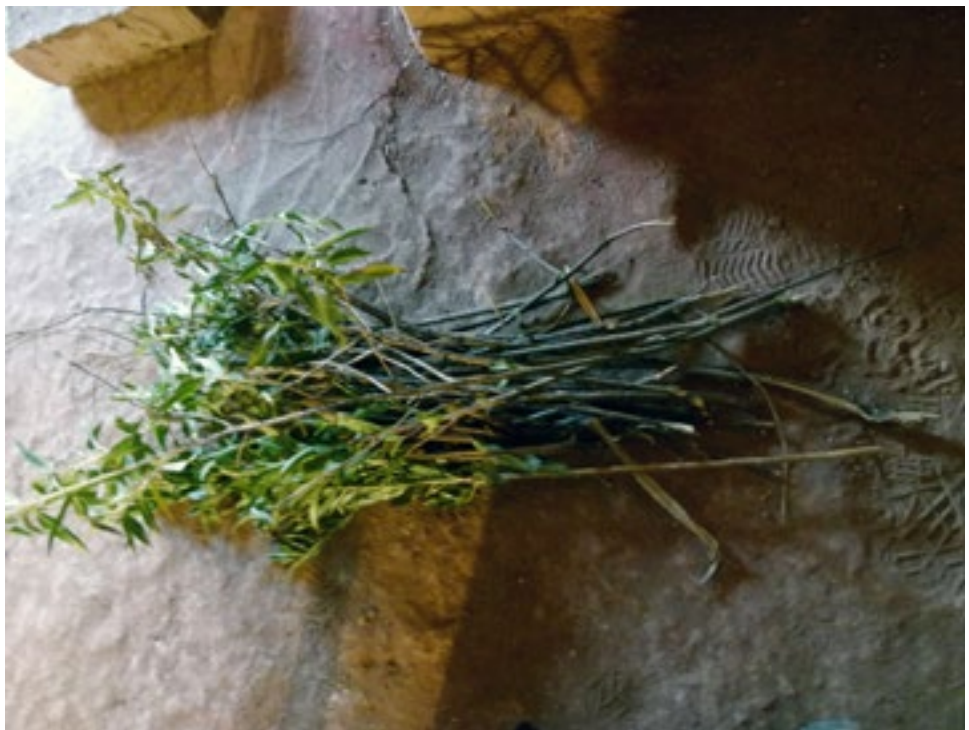
Imagen de los tallos de chilca.

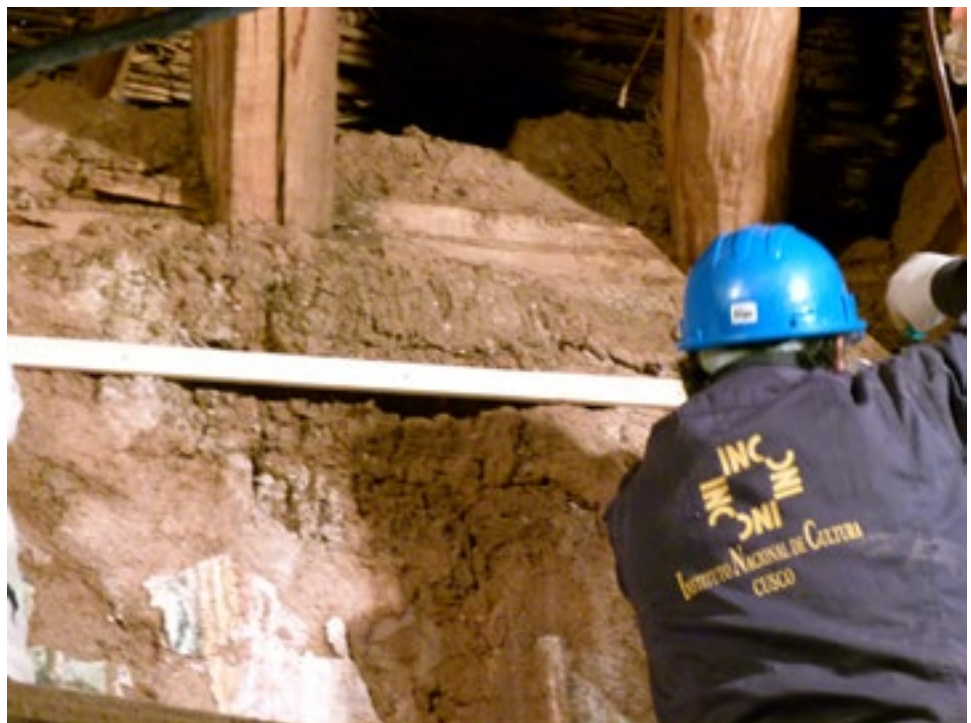
**FIGURA 8.49**

Imagen del fijado de los listones a la cabecera del muro.

Antes de ser colocados sobre el muro, los listones son perforados cada 35 cm. Esta operación se realiza igualmente para evitar toda manipulación y vibración en la cabecera de los muros. Si la perforación del listón cae sobre un adobe en mal estado o con un faltante importante, se pasa a la siguiente perforación para fijar el listón (fig. 8.49). Se utilizaron tornillos de 3" de largo y de 1/8". A este listón se clava con grapas la malla Raschel

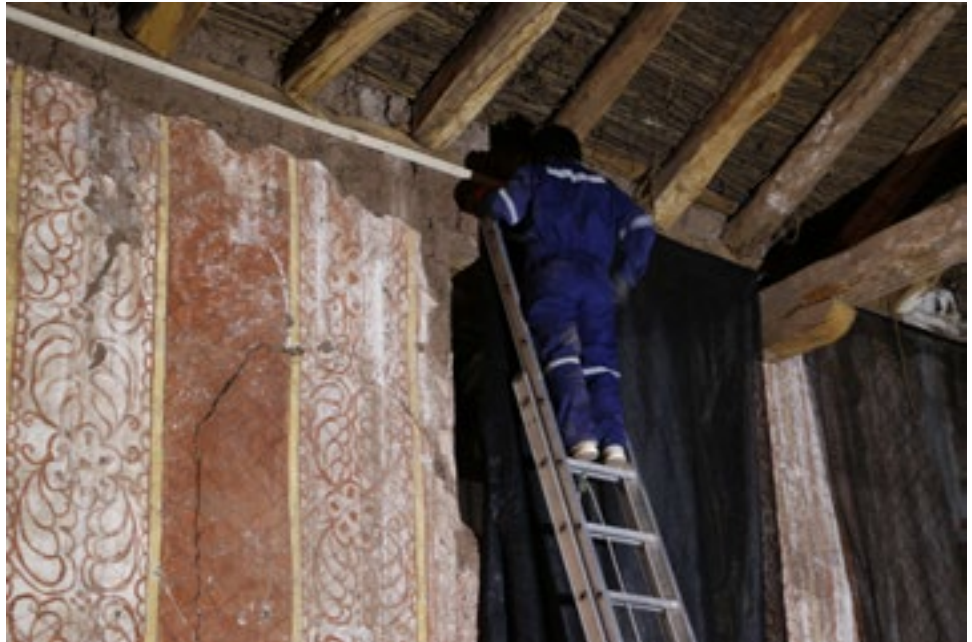
**FIGURA 8.50**

Imagen del fijado de la malla Raschel a los listones superiores.

(fig. 8.50) que a su vez se fijó al piso del templo a un ángulo tal que permita el deslizamiento lejos del muro de cualquier eventual objeto que caiga sobre la malla (fig. 8.51).

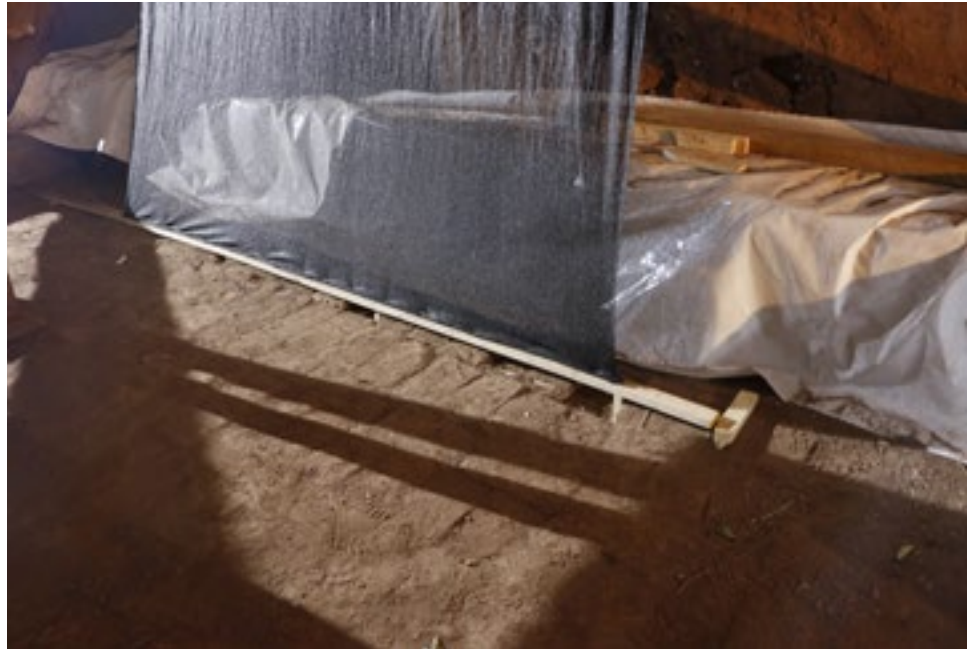
**FIGURA 8.51**

Imagen del fijado de la malla Raschel al piso. Foto: Oriol Domínguez, 2016.

El anclaje de la malla al piso se realizó clavando en el piso estacas de madera de 0.20 m. de largo, a una distancia promedio de 0.40 m. entre ellas, sobre las cuales se atornilló un listón. La malla se fijó a este listón mediante grapas. Debido a que el piso del templo es de ladrillos pasteleros, si la estaca estaba encima de uno de ellos, éste se removía para permitir una segura fijación de la estaca.

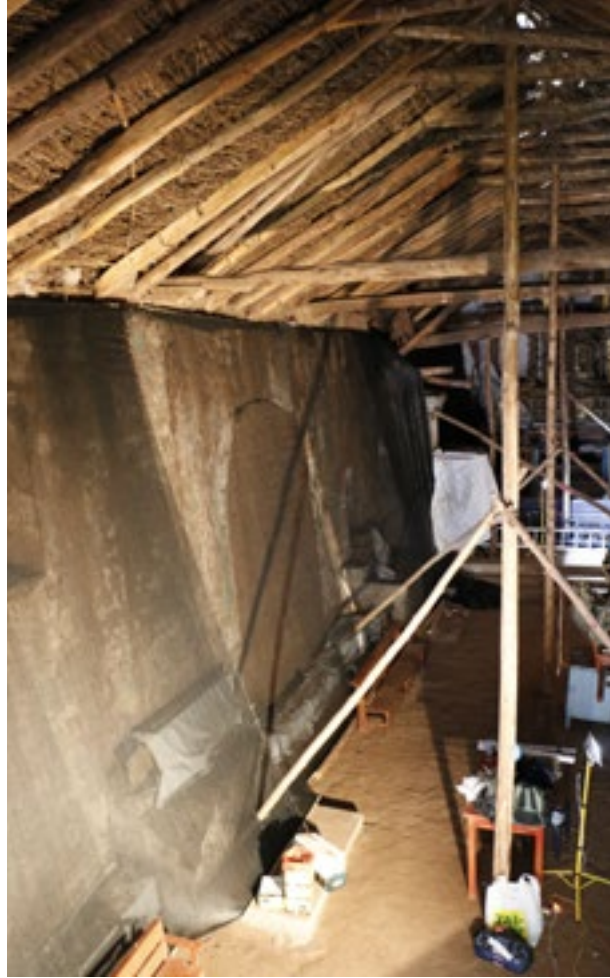
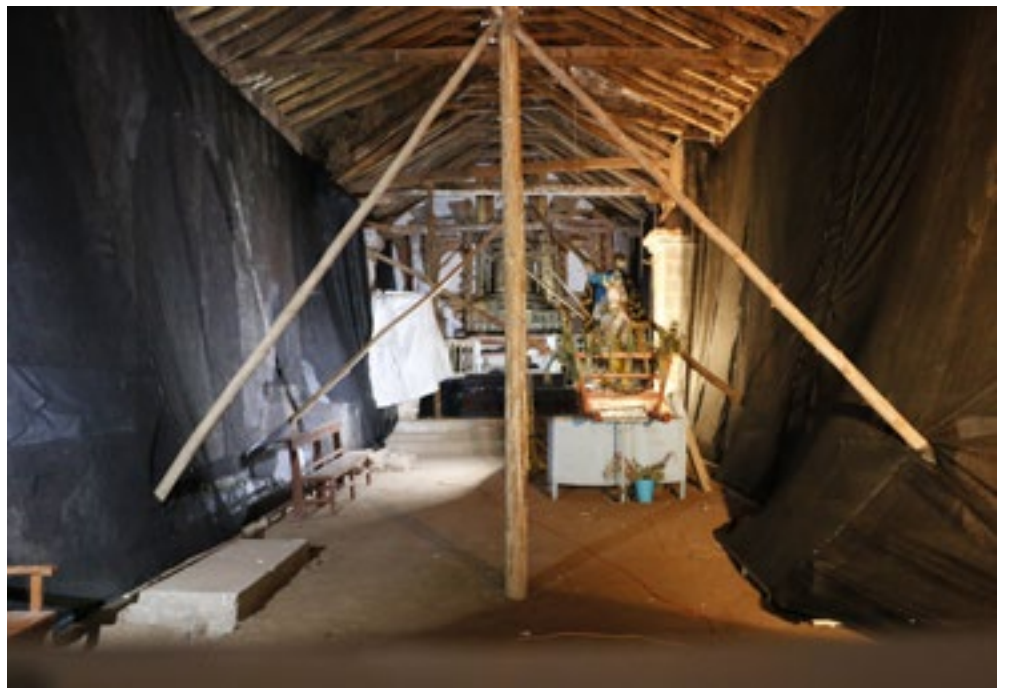
FIGURAS 8.52 Y 8.53

Imágenes finales del templo con la cobertura construida. Fotos: Oriol Domínguez, 2016.

La protección física del templo fue realizada en marzo de 2016, en previsión de los trabajos de restauración del mismo que comenzarán el mismo año (figs. 8.52 y 8.53).

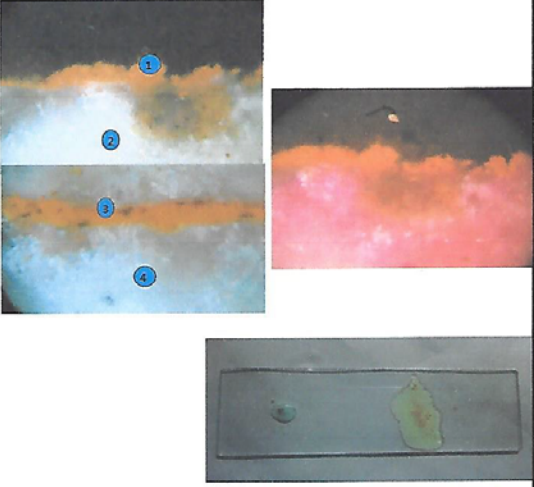
<p>micro reacciones a la gota, reacciones positivas a : hierro, sulfuros, sulfatos.</p> |                                                                                                                                                |      |             |           |                    |   |                                       |                                                                         |                                                                                                                                                |
| <p>3</p> <p>Estrato (1).- pictórico de tono rojo, compuesto por el pigmento rojo bermellón, con presencia de trazas de rojo ocre, pigmentos naturales, capa continua, irregular de 76 micras de espesor. Superficialmente tierra, sales solubles, hollín.</p> <p>Estrato (2).- de base de preparación de tono blanquecino, compuesta de sulfato de calcio hidratado, aglutinado en medio proteína con cola orgánica (reacción positiva tinsión con fuchina, ver micro foto aglutinante), capa continua, gruesa, absorbente, de 1102 micras de espesor.</p> <p>Estrato (3).- pictórico proteico de tono rojo de compuesto a base de los pigmentos rojo bermellón y rojo ocre, con presencia de cristales negros del pigmento negro ocre (minerales de hierro), capa continua, irregular de 38 a 76 micras de espesor.</p> <p>Estrato (4).- de base de preparación de tono blanquecino compuesto de sulfato de calcio hidratado y aglutinado con cola orgánica, capa continua, muy absorbente, porosa de 680 micras de espesor.</p> | | | | | | | | | | | |

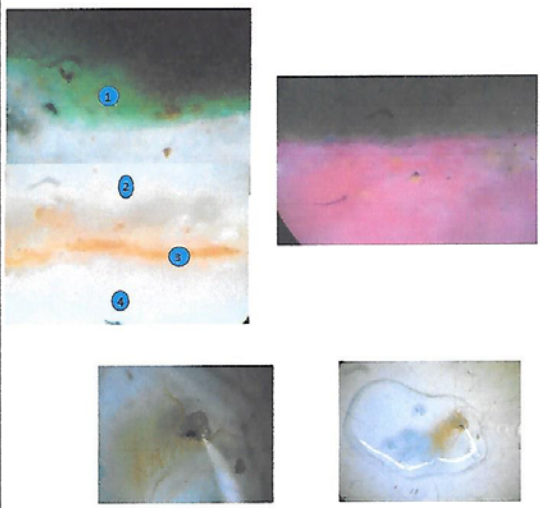
<p>micro reacciones la gota, reacciones positivas a : cobre, sulfuros, sulfatos.</p> |                                                                                                                                                |      |             |           |                    |   |                                        |                                                                      |                                                                                                                                                |

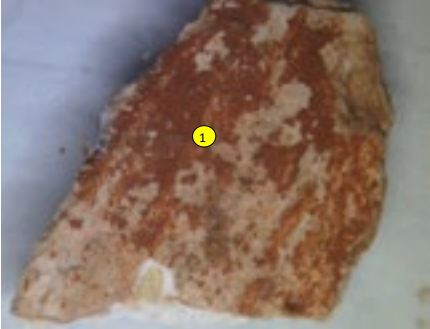
| INFORME TECNICO DE ANALISIS MICRO FISICO QUIMICO ESTRATIGRAFICO | | | | |
|---|---|---|---|--|
| 7 | estrato pictórico de tonalidad roja | Marco en trapantojo, 1ra. Etapa decorativa, Muro epístola Norte N-8-T | análisis micro físico químico estratigráfico, caracterización del tipo de aglutinante, caracterización de la composición química, estructural. | |
| <div style="display: flex; justify-content: space-between;"> <div style="width: 45%;"> <p style="text-align: center; margin-bottom: 10px;">ZONAS DE MUESTREO</p> <p style="text-align: right; margin-top: 10px;">micro grafia de repintes</p> </div> <div style="width: 50%;"></div> </div> | | | | |
| <b>OBSERVACIONES:</b> en un sector presenta repintes de estratos pictóricos de tonalidad roja (ver micrografia estratigráfica b) | | | | |

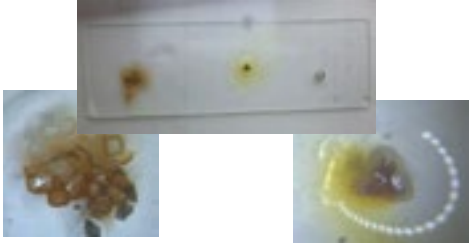
<table><tr> <th colspan="2" style="text-align: center; padding: 5px;"><b>MICROGRAFIA/ESTRATIGRAFIA</b></th> </tr><tr> <td colspan="2" style="padding: 5px;"> <p style="text-align: center;">micro reacciones la gota, reacciones positivas a : cobre, sulfuros, sulfatos, carbonatos</p>  </td> </tr><tr> <td style="text-align: center; padding: 5px;">cobre</td> <td style="text-align: center; padding: 5px;">HgS</td> </tr></table>

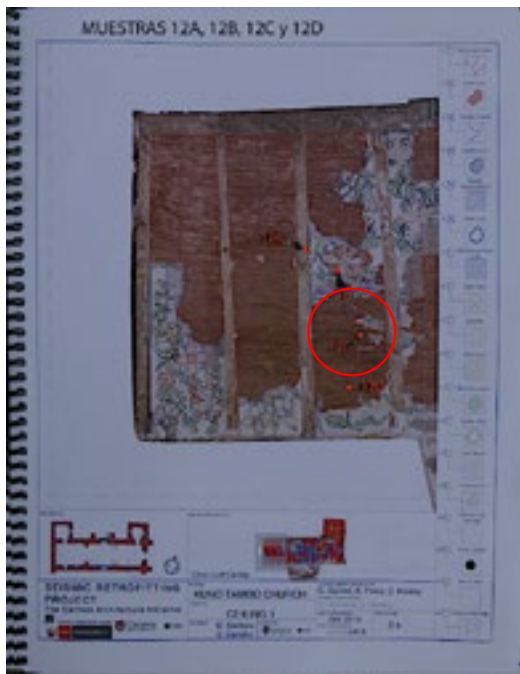
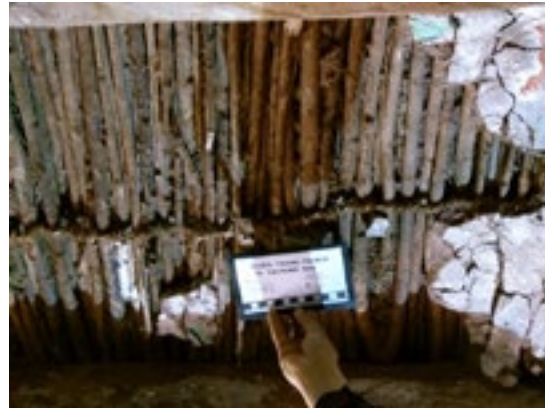
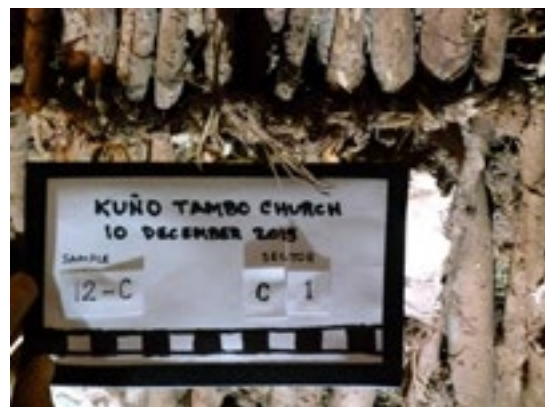
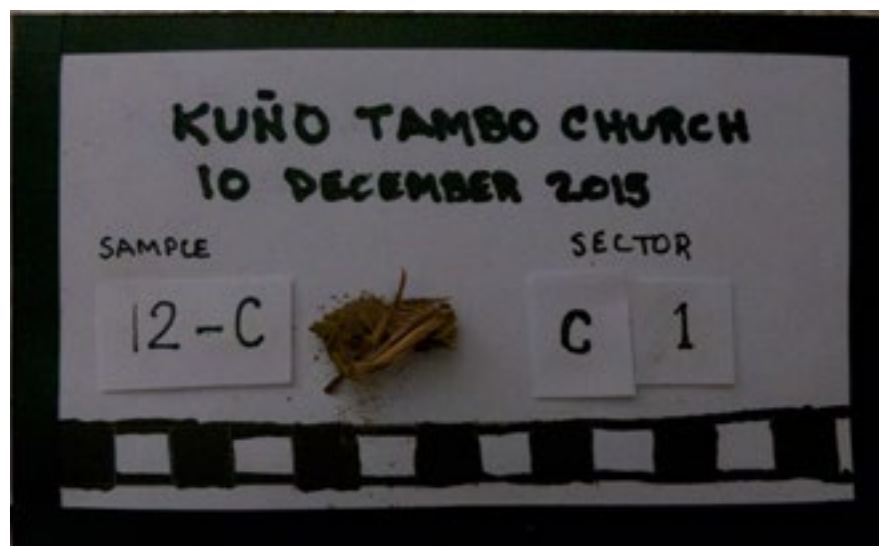
## 12 c. Fibra de las cuerdas de amarre.

Localización: Cielo raso sotacoro lado norte C-1

Propósito del análisis: Conocer el tipo de fibra empleado para amarrar el tejido de soporte del cielo raso del sotacoro.

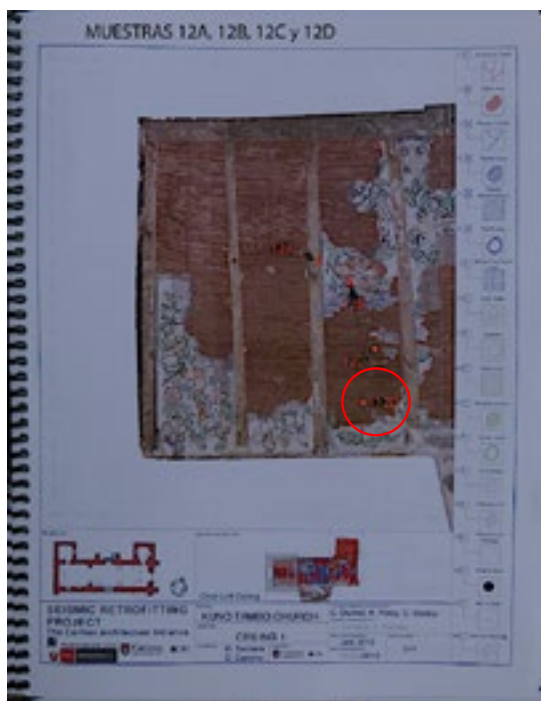
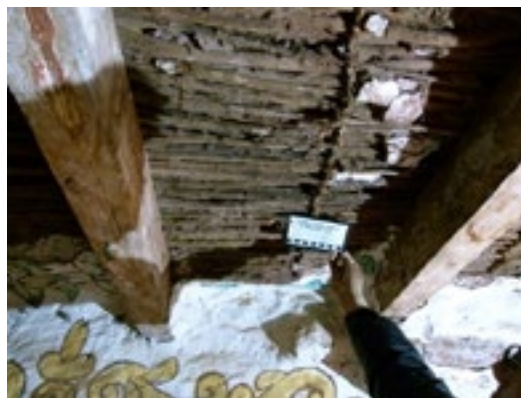
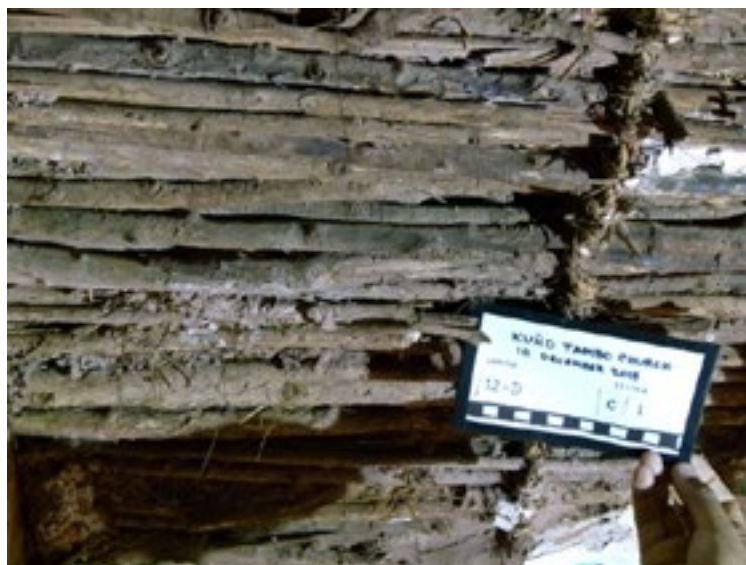
Propósito del análisis: Conocer el tipo de árbol empleado para realizar el tejido de soporte del cielo raso del sotacoro.

| 12 ( d) | <p>muestra de madera caracterizada del tipo Aliso,</p> <p><b>TAXONOMÍA:</b><br/> REINO: Plantae o vegetal      DIVISIÓN:<br/> CLASE: Magnoliopsida      ORDEN:<br/> FAMILIA: Betuláceas.      GENERO:<br/> ESPECIE:</p> <p><b>NOMBRE COMÚN:</b> Aliso</p> <p><b>NOMBRE CIENTÍFICO:</b> Alnus glutinosa      <b>Subclase:</b> Hamamelidae</p> | <p>Madera del tipo Aliso</p> |

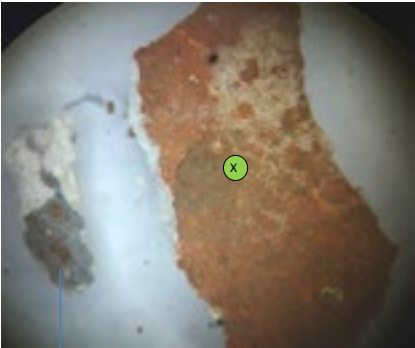
| INFORME TECNICO DE ANALISIS MICRO FISICO QUIMICO ESTRATIGRAFICO | | | | |
|---|---|---|---|--|
| 14 | estrato pictórico de tonalidad rojo | columna norte del sotocoro | análisis micro físico químico estratigráfico, caracterización del tipo de aglutinante, caracterización de la composición química, estructural. | |

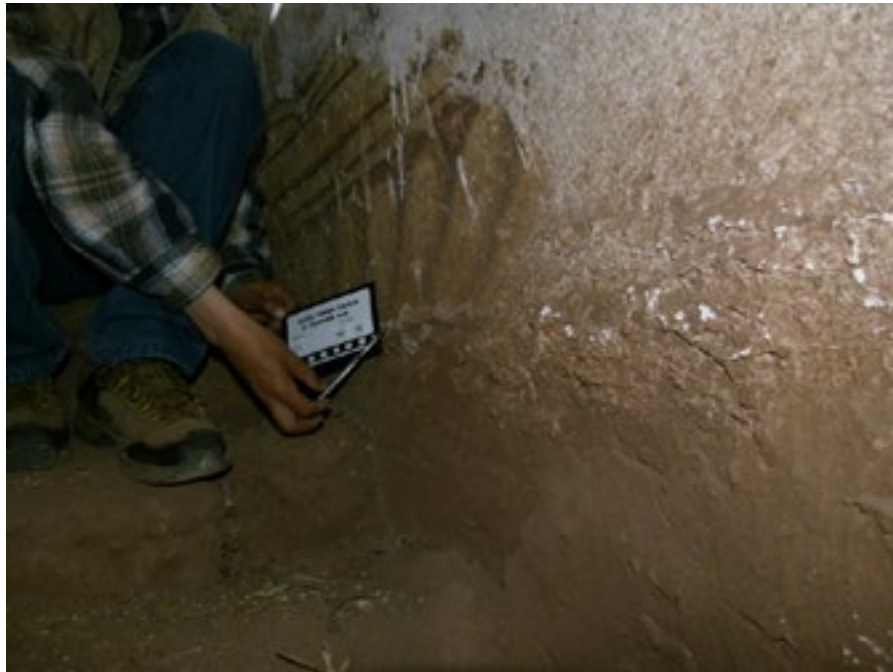
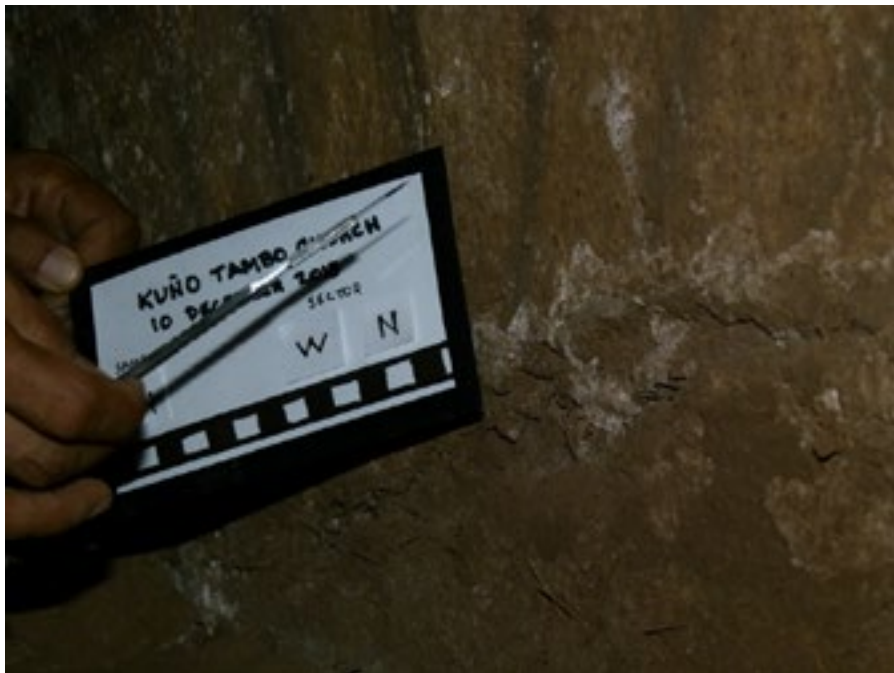
21. Decoración original en el muro testero detrás del altar mayor.

Localización: Muro testero-Oeste costado norte W-Costado norte

Tipo de análisis: pigmentos y corte estratigráfico. Aglutinante si posible

Propósito del análisis: Conocer pigmentos aglutinantes del estrato pictórico original para comparaciones con otros lugares de la iglesia.

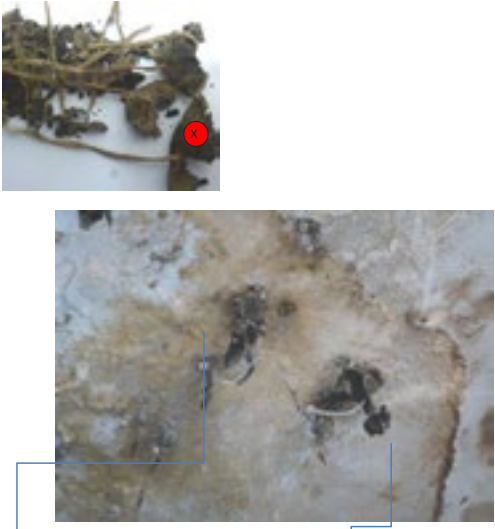
| INFORME TECNICO DE ANALISIS MICRO FISICO QUIMICO ESTRATIGRAFICO | | | | |
|---|---|---|---|--|
| <div style="display: flex; justify-content: space-between;"> <div style="width: 45%;"> <p style="text-align: center; margin-bottom: 10px;"><b>ZONAS DE MUESTREO</b></p> </div> <div style="width: 50%;"> <p>techo con presencia de humedad y manchas de goteras, donde se identifico el crecimiento de la misma variedad de hongos de la muestra para análisis.</p> </div> </div> | | | | |

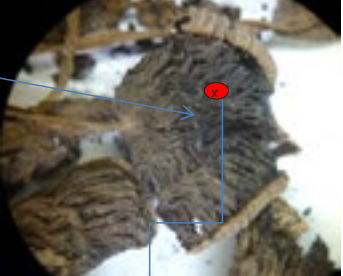
| INFORME TECNICO DE ANALISIS MICRO FISICO QUIMICO ESTRATIGRAFICO | | | | |
|---|---|---|---|--|
| 37 | <p>Muestra de naturaleza vegetal se desarrolla por contaminación en un medio húmedo normalmente en techos y/o paredes con goteras, chorreras y en medio o presencia de sales como carbonatos, sulfatos. caracterizada como Hongo, del:</p> <p>REINO: Fungi</p> <p>DIVISION: Basidiomycota</p> | | <div style="display: flex; justify-content: space-around;"> <div style="text-align: center;"> <p>hongo</p> </div> <div style="text-align: center;"> <p>en detalle</p> </div> </div> <div style="display: flex; justify-content: space-around; margin-top: 10px;"> <div style="text-align: center;"> <p>esporas</p> </div> <div style="text-align: center;"> <p>en detalle</p> </div> </div> | |
| La muestra para análisis fue reportada como material vegetal parte del enchaclado, no siendo así despues de los análisis y la caracterización correspondiente. | | | | |

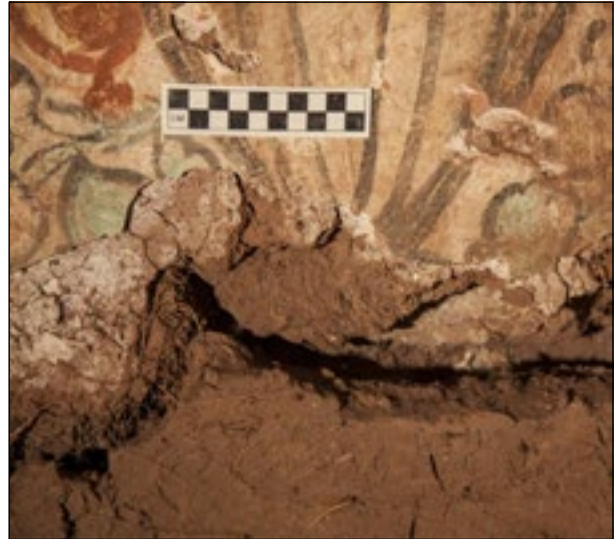
**GRIETA ESTRUCTURAL**

LOCALIZACIÓN  
Muro sur

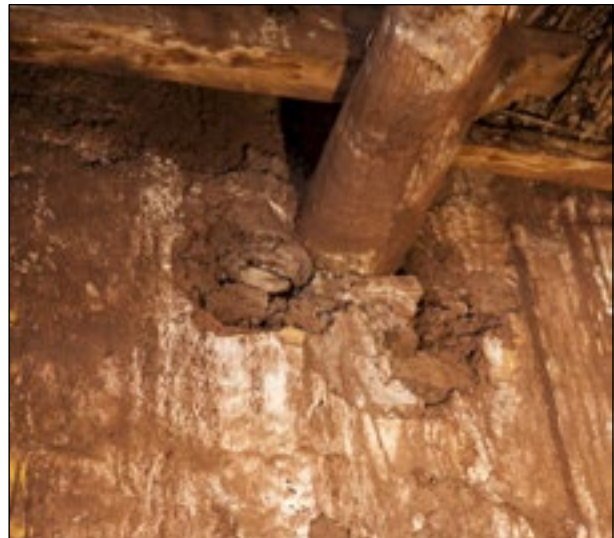
LOCALIZACIÓN  
Muro sur (soporte del coro)

**STRUCTURAL CRACKS**

Fissure that extends into the earthen wall support, to a depth of at least one adobe.

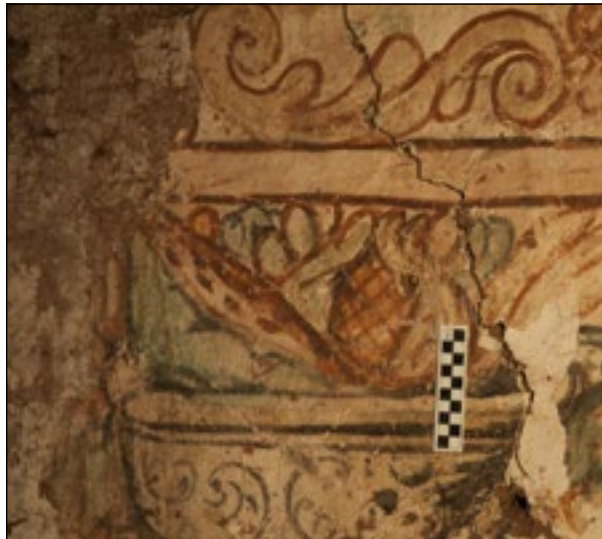
Muro sur (junto a la puerta tapiada)

**GRIETA DE REVOQUE**

**PLASTER CRACK**

Fissure that extends through fine white plaster/preparation layer and paint layer exposing earthen plaster layer.

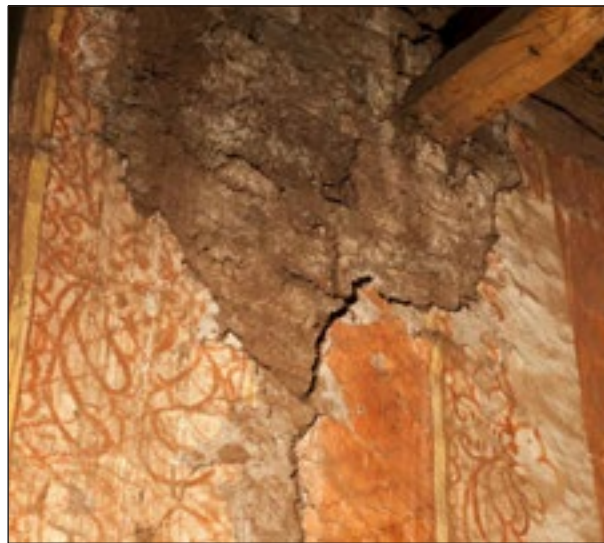
LOCALIZACIÓN  
Muro sur (presbiterio)

Lack of adhesion between earthen plaster and earthen wall support and/or between fine white plaster/preparation layer and paint layer. Plaster may be visibly detached, associated with an area of plaster loss or not visibly detached, but as a blind void or bulge.

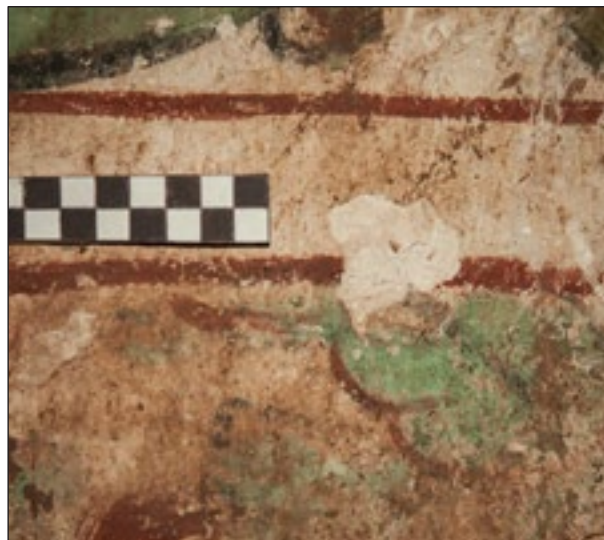
LOCALIZACIÓN  
Muro sur (lateral oeste de la puerta tapiada)

Loss of paint layer(s) exposing fine white plaster/ preparation layer.
