# Proyecto de Estabilización Sismorresistente

Informe sobre el análisis de condiciones,  
diagnóstico y pruebas de protección  
para las pinturas murales–  
Templo Santiago Apóstol de Kuñotambo

## Informe de investigación

Cusco y Los Ángeles 2017

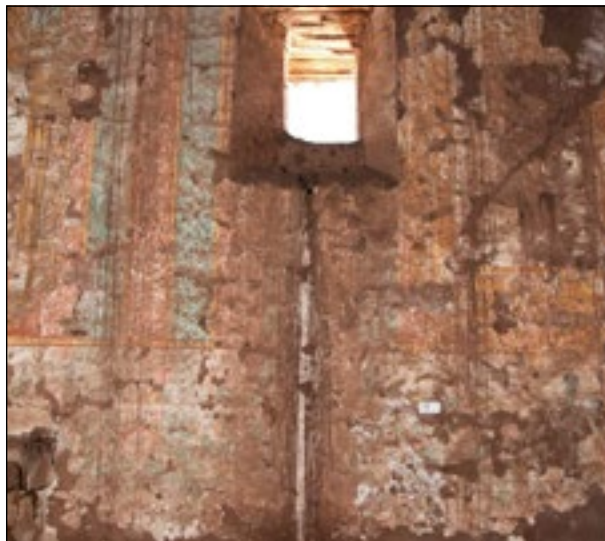
Muro norte (bajo ventana)

Laguna causada por infiltración de agua que ha eliminado la capa pictórica, lo que normalmente se presenta como un chorreo blanco.

Loss of paint due to water infiltration which has washed paint layer away, typically seen as a white drip.

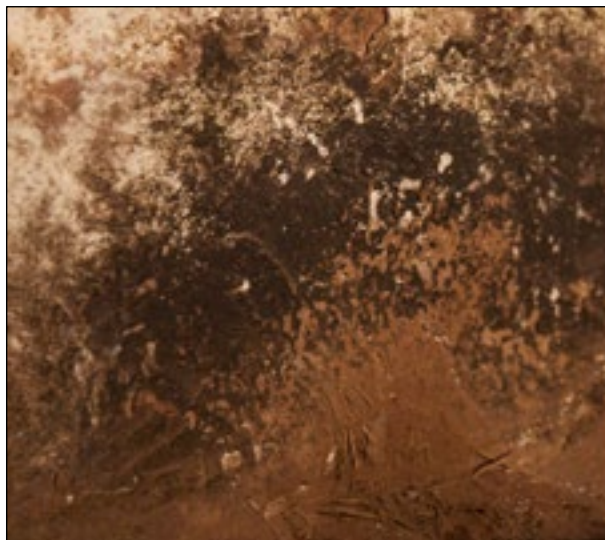
Muro este (lateral sur de la puerta principal, en la base del fresco)

Accumulation of dark substance of unidentified origin on surface of wall painting.

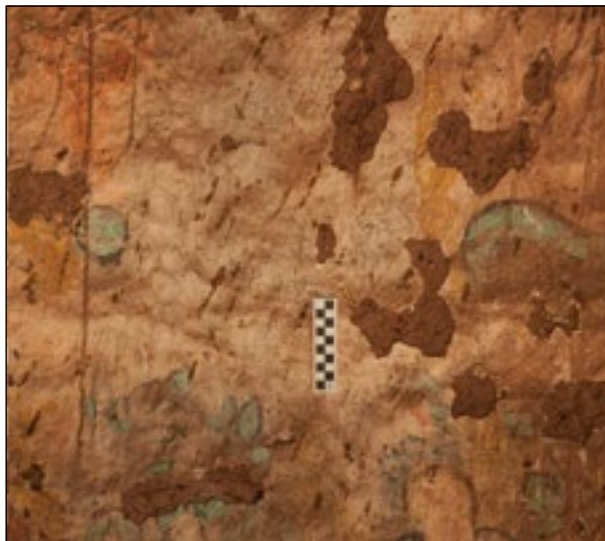
Muro norte (bajo ventana)

Splatter of differing origins on surface.

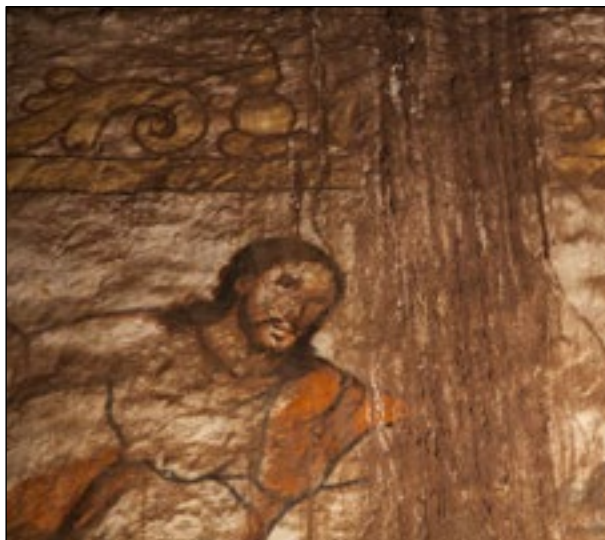
Muro sur (bajo el coro)

Drip of mud on surface.

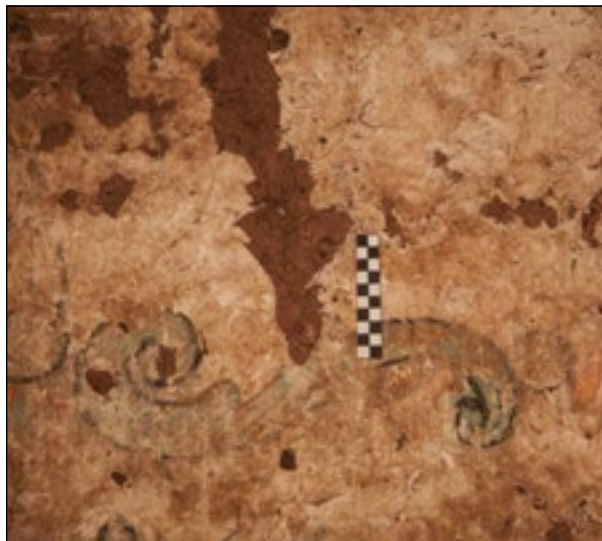
Muro sur (área entre el coro y la puerta tapiada)

Accumulation of mud on surface, not seen as a drip.

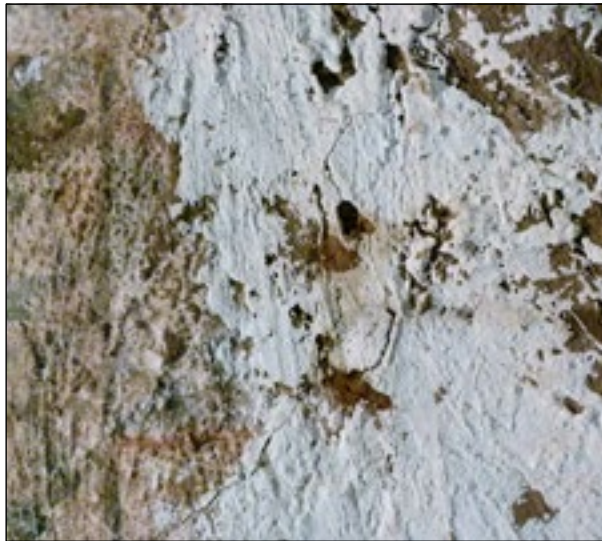
Muro sur (bajo el coro en la zona inferior del muro)

A layer of lime wash applied to the surface.

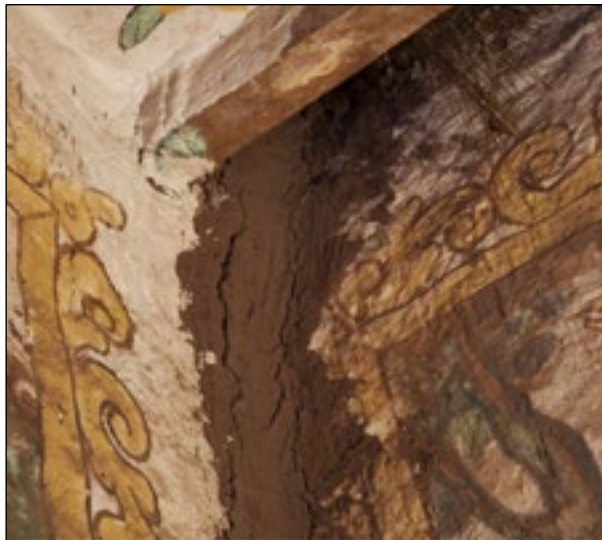
Muro este (lateral sur, esquina superior bajo el coro)

Area of previous plaster repair.

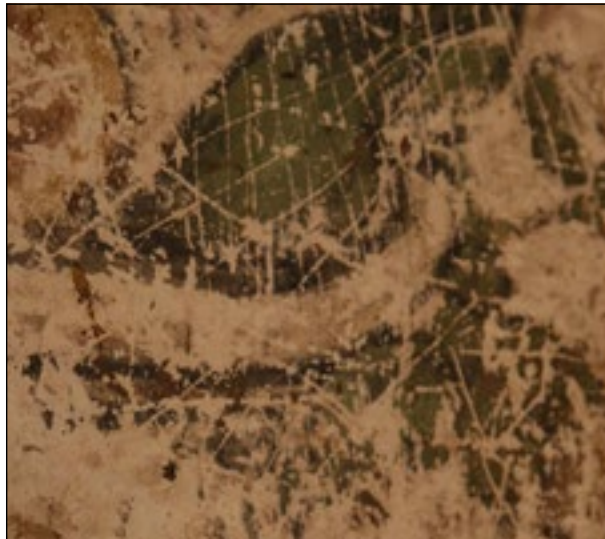
Muro sur (presbiterio, zona inferior del muro)

**DAÑO MECÁNICO**

**MECHANICAL DAMAGE**

Gouge, scrape, scratch and/or abrasion to the paint and/or paint and plaster layers.

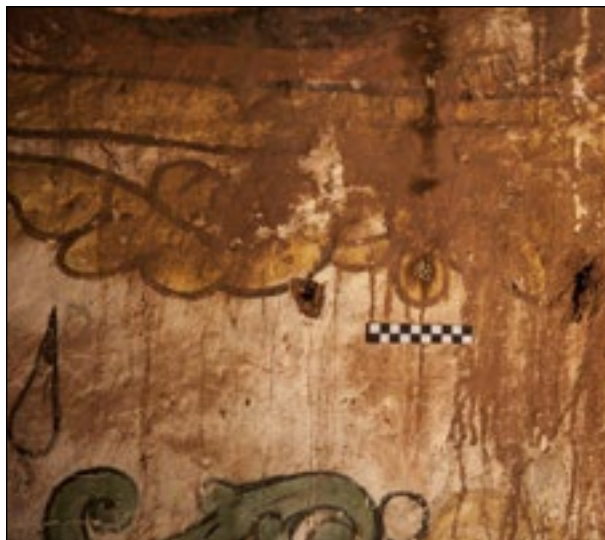
Muro sur (bajo el coro)

Hole left by previous nail or anchor in wall, that has since been removed.

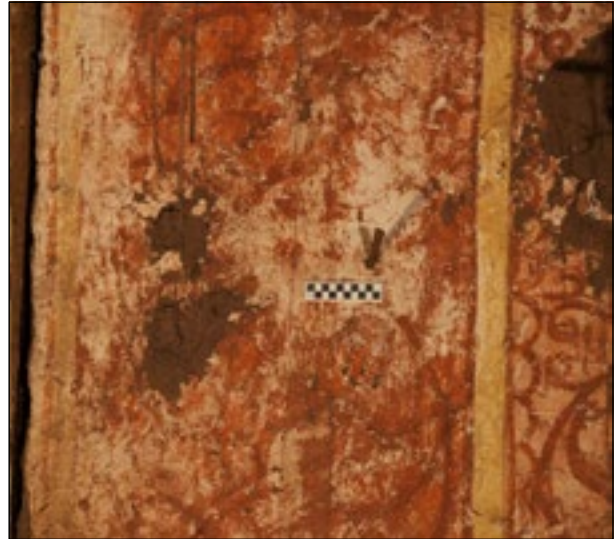
LOCALIZACIÓN  
Muro norte

Nail driven into wall, still in place.

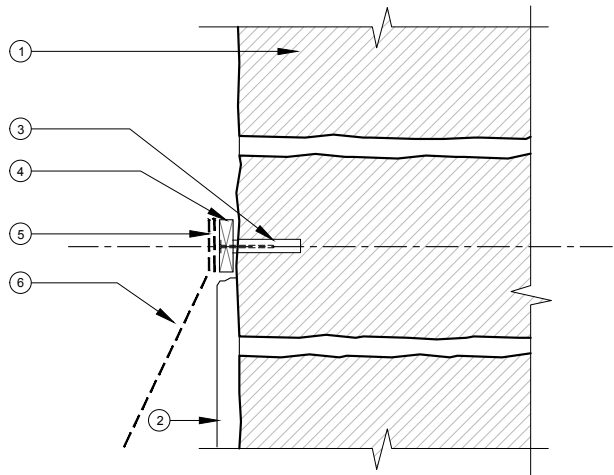
Detalle fijación de la malla al muro - Escala 1:5

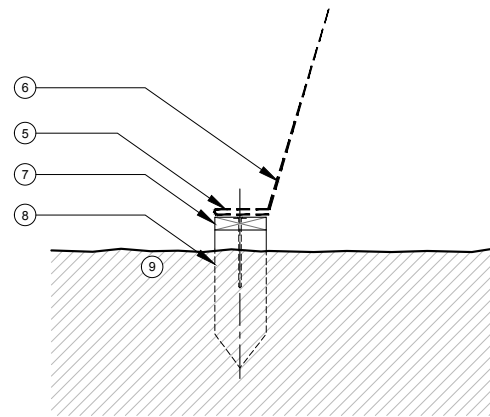
Detalle fijación de la malla al piso - Escala 1:5
