**INFORME DE LA INTERVENCIÓN DE EMERGENCIA REALIZADA EN  
EL PEDESTAL Y ESPACIO PÚBLICO CIRCUNDANTE DEL  
MONUMENTO A GEORGE WASHINGTON**

**CORPORACIÓN PROYECTO PATRIMONIO**

**Febrero 25 de 2015**

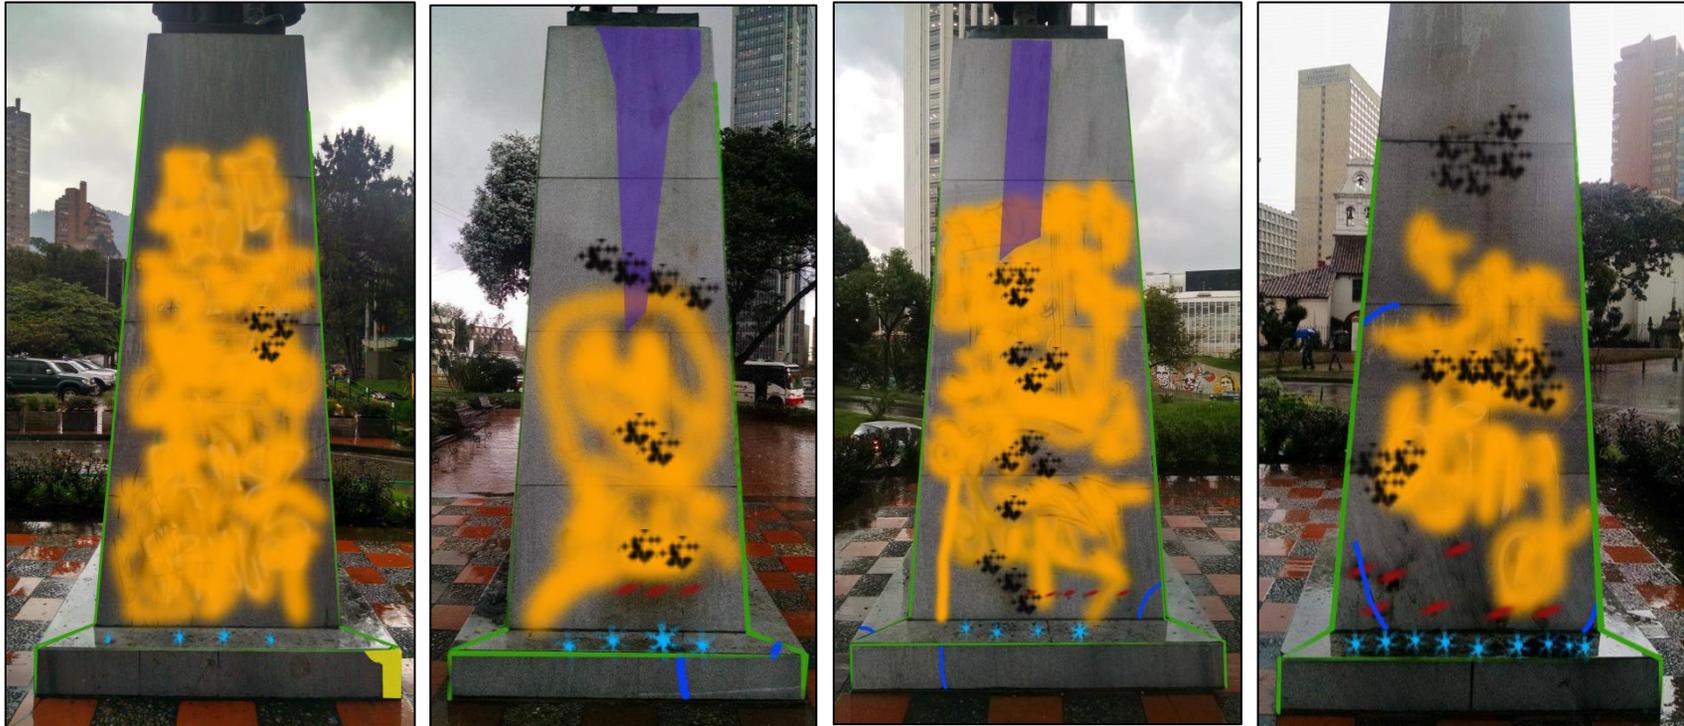
17. LEVANTAMIENTO DEL ESTADO DE CONSERVACIÓN DEL PEDESTAL (febrero 10 de 2015)

Vista frontal (Oeste), anverso del monumento a George Washington.

Vista posterior (Este), reverso del monumento a George Washington.

Grietas

Grafitis

Faltantes

Junta deteriorada

Escurrimientos

El pedestal del monumento a George Washington presenta un estado de conservación regular, debido a la presencia de varios indicadores de deterioro.

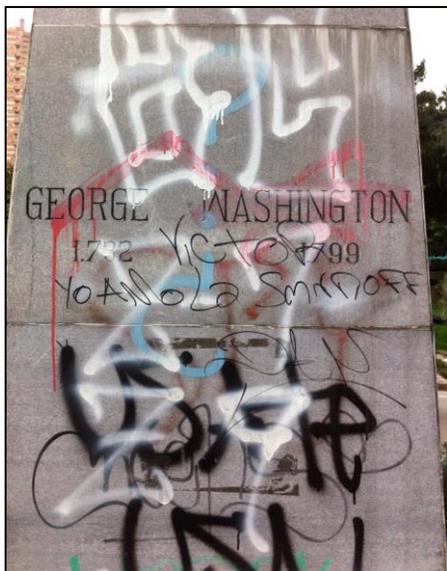
En principio se evidencian deterioros producto de actos vandálicos como grafitis e inscripciones con varios tipos de pinturas, aerosoles, marcadores y restos de adhesivos que interrumpen la adecuada apreciación del monumento en todas sus caras y vistas, e incluso impiden la identificación de la inscripción tallada en bajo relieve en la cara frontal del pedestal que dice “GEORGE WASHIGTON 1732 1999”.

Fotografía 18. Detalle de la inscripción en el pedestal del monumento a George Washington. Se observan grafitis, inscripciones y restos de adhesivo

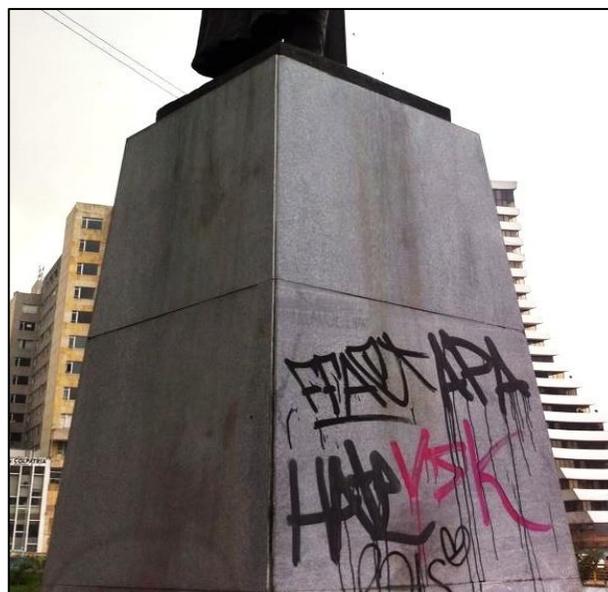
En la parte superior del pedestal se identifican chorreones y manchas posiblemente ocasionadas por el flujo de agua lluvia que transporta suciedad y productos de corrosión propios del deterioro del metal de la escultura, que se han acumulado a lo largo del tiempo en la superficie del enchapado, ocasionando en las zonas de escorrentías, tonos ocre y verde oscuro. Se observaron también concreciones producto de la disolución del mortero de junta en una de las placas del anverso del monumento.

Fotografía 19. Parte superior del pedestal, se observan escurrimientos, manchas y grafitis.

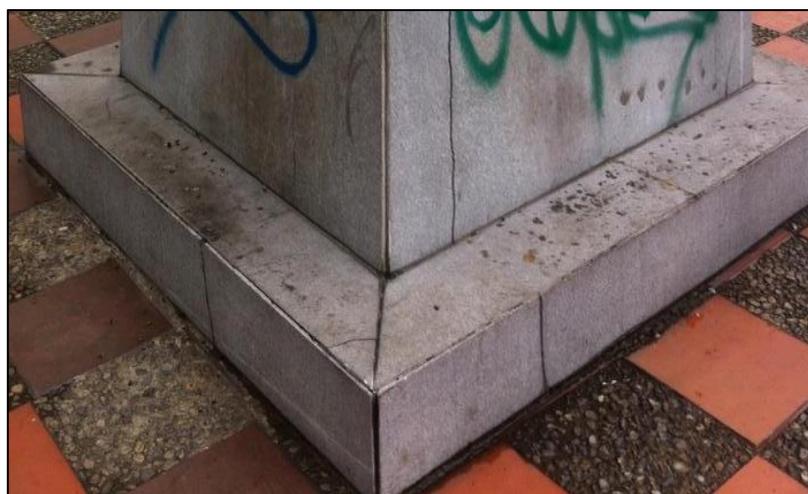
De manera puntual se identificó un faltante del enchapado en mármol en el basamento, una esquina desprendida, así como fisuras, pérdida de las juntas y de los resanes que han sido realizados en estas. Estos deterioros contribuyen a que el agua penetre por debajo del enchapado y debiliten los morteros de pega que unen las placas de mármol, a la estructura interna.

Fotografía 20. Basamento, se observa suciedad consistente sobre la superficie del enchapado, particularmente residuos de parafina y juntas deterioradas.

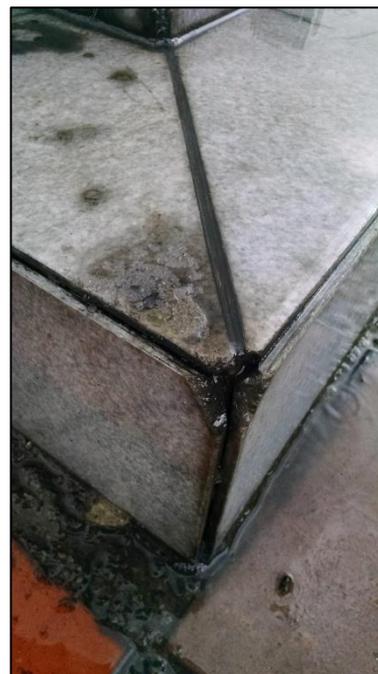
Fotografía 21. Suciedad consistente, juntas deterioradas y enchape desportillado

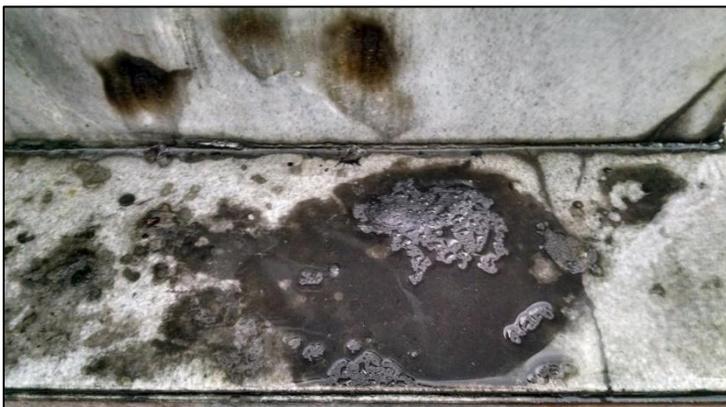
Fotografía 22. Detalle del basamento con residuos de parafina, manchas de hollín y fisura en el enchape.

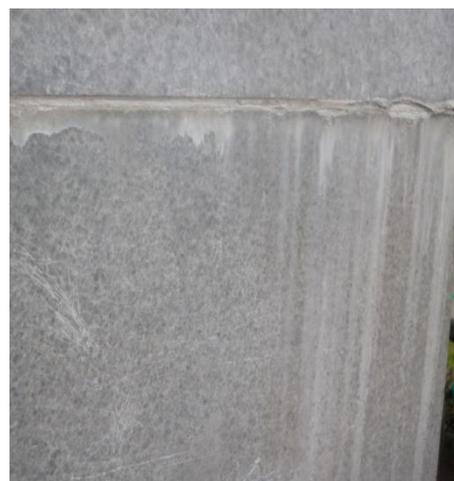
Fotografía 23. Detalle del pedestal con concreciones producto de la disolución del mortero de junta en una de las placas del anverso.

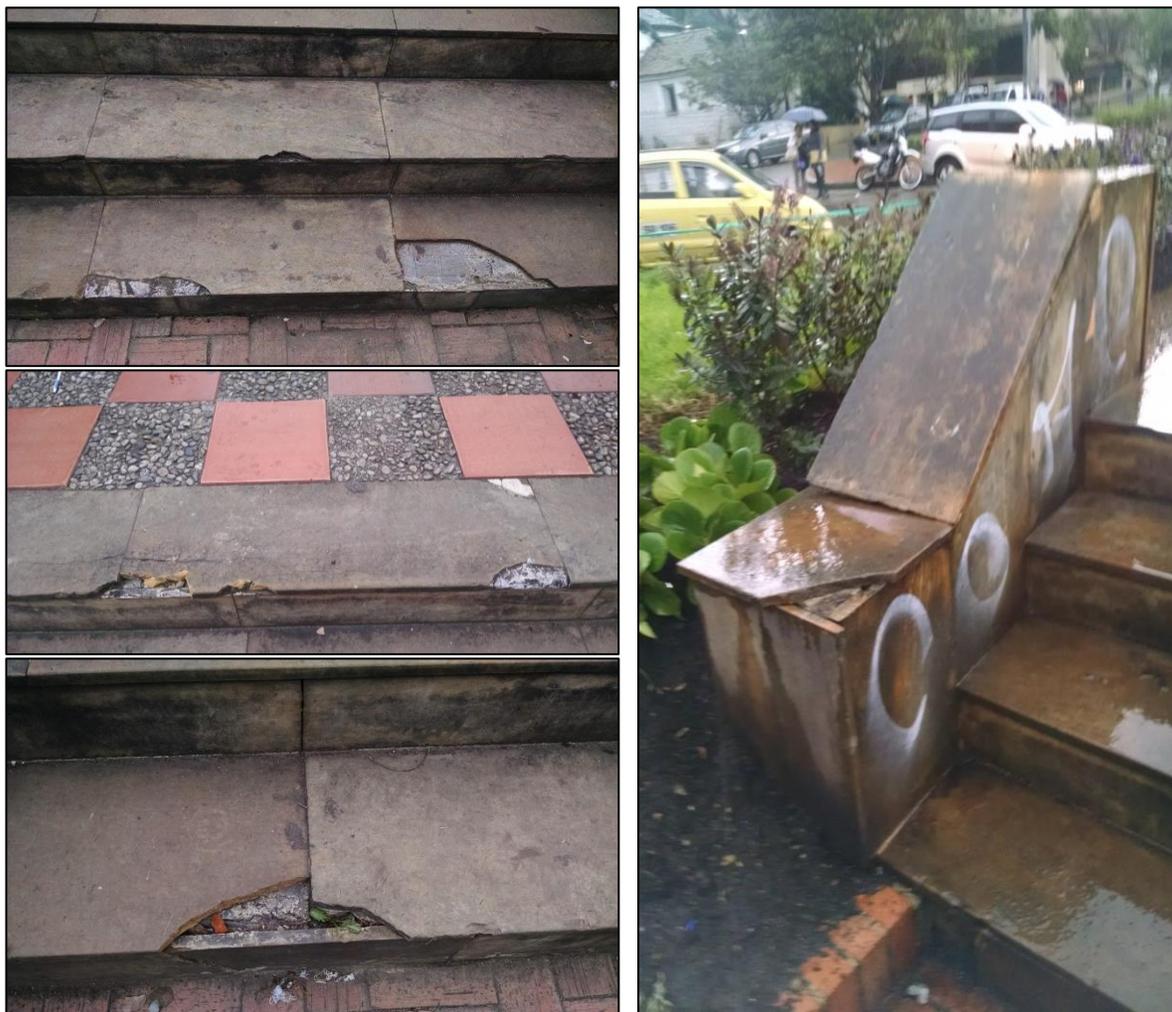
En las escaleras se observan además los siguientes deterioros: Sobre las lajas del lateral norte vertical hay un grafiti, una esquina faltante, una laja completa faltante y una laja desprendida en la sección horizontal de este lateral. En la sección horizontal del lateral sur se aprecia un faltante y acumulaciones de cemento en la laja del extremo oriental de este lateral. Las escaleras evidencian también diez faltantes.

Las alteraciones acá mencionadas tienen un impacto estético sobre la apreciación del monumento pues afectan la lectura uniforme del espacio público inmediatamente circundante al monumento y además evidencian el uso indebido de este espacio. Muchas de los faltantes de las escaleras seguramente fueron ocasionados por skaters quienes impactan demasiado duro en la roca cuando usan las escaleras para hacer sus piruetas, y la laja desprendida evidencia que vándalos intentaron robarla.

Fotografías 24, 25 y 28. Suciedad, desprendimientos, faltantes y grafitis en las escaleras y el piso del tableta y gravilla lavada.

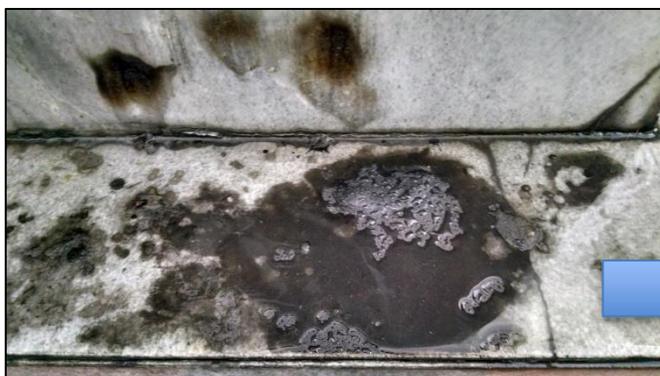
Fotografías 27 y 28. Proceso de eliminación de machas de parafina y hollín en el pedestal.

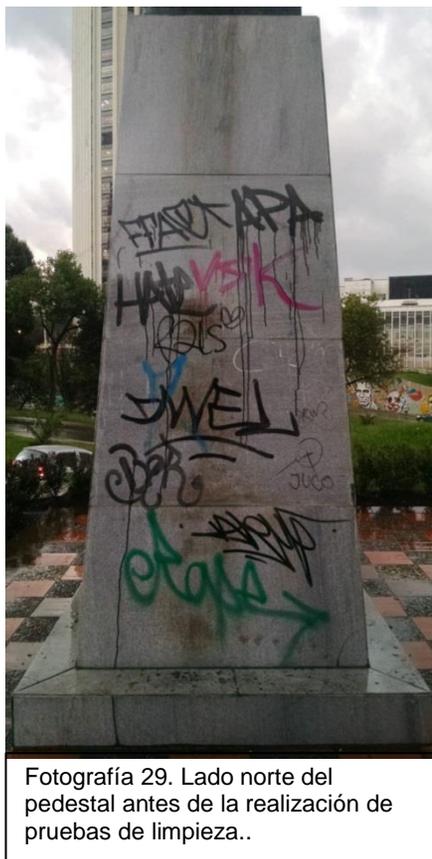
Fotografía 29. Lado norte del pedestal antes de la realización de pruebas de limpieza..

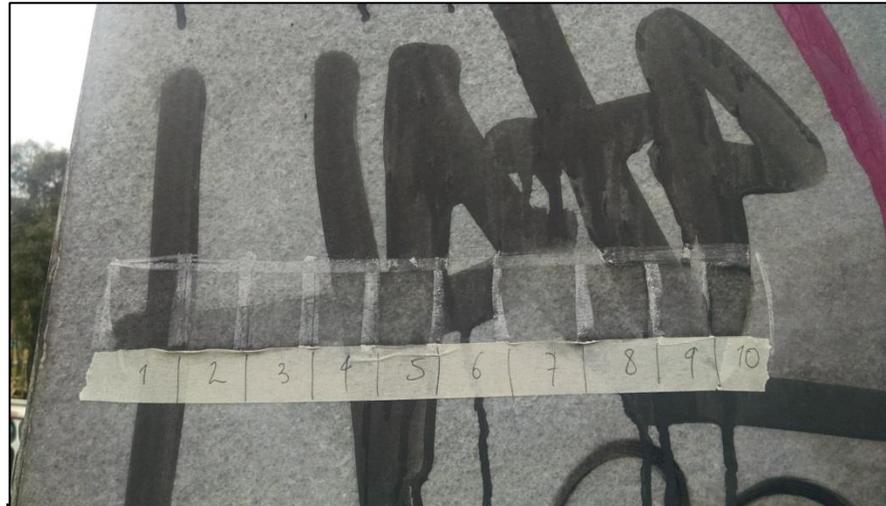
Fotografía 30: Prueba L1 que registra el resultado de la prueba de limpieza del grafiti de esta zona con los diferentes solventes, dando como resultado que el solvente con mejores resultados es **A2- D1** (Acetato de etilo y dimetil formamida 2:1),

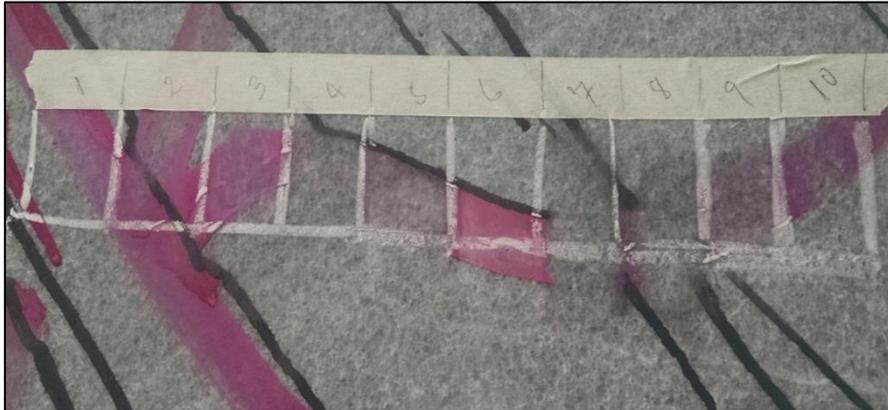
Fotografía 31: Prueba L2 que registra el resultado de la prueba de limpieza del grafiti de esta zona con los diferentes solventes, dando como resultado que el solvente con mejores resultados es **A2- D1** (Acetato de etilo y dimetil formamida 2:1),

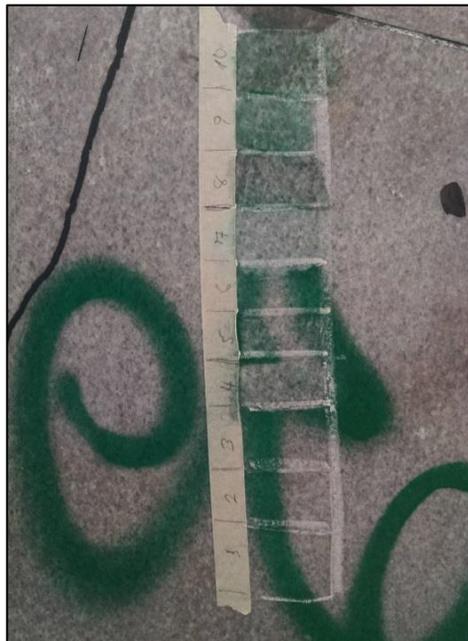
Fotografía 32: Prueba L3 que registra el resultado de la prueba de limpieza del grafiti de esta zona con los diferentes solventes, dando como resultado que el solvente con mejores resultados es el QUITA GRAFITI FORTE, Quita grafiti en gel,

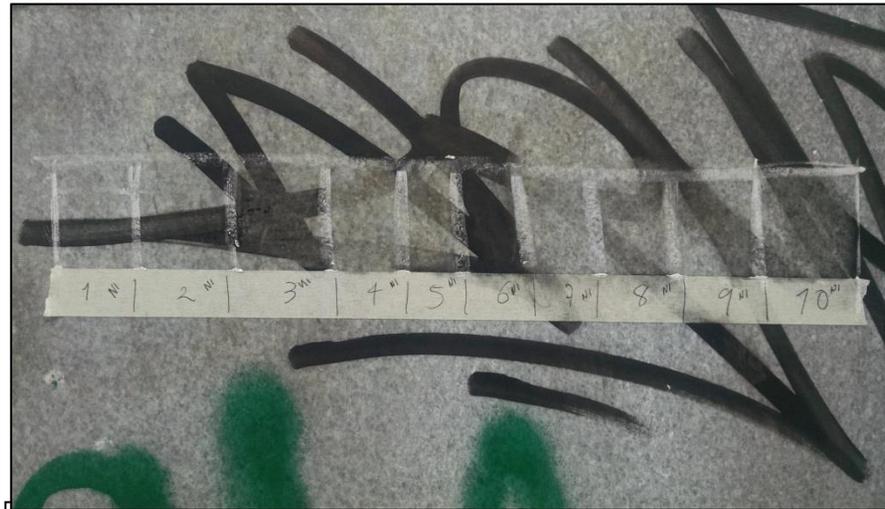
Fotografía 33; Prueba L4 que registra el resultado de la prueba de limpieza del grafiti de esta zona con los diferentes solventes, dando como resultado que el solvente con mejores resultados es **QUITA GRAFITI FORTE, Quita grafiti en gel,**

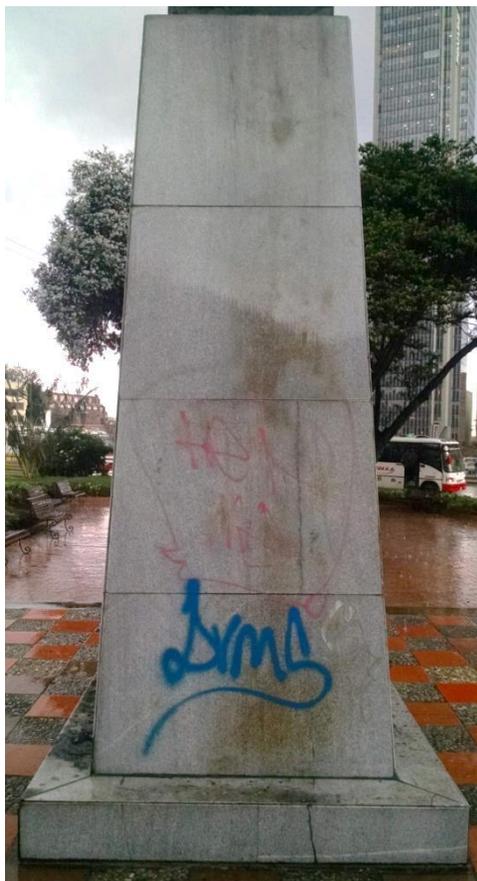
Fotografía 34. Lado Oriental del pedestal antes de la intervención.

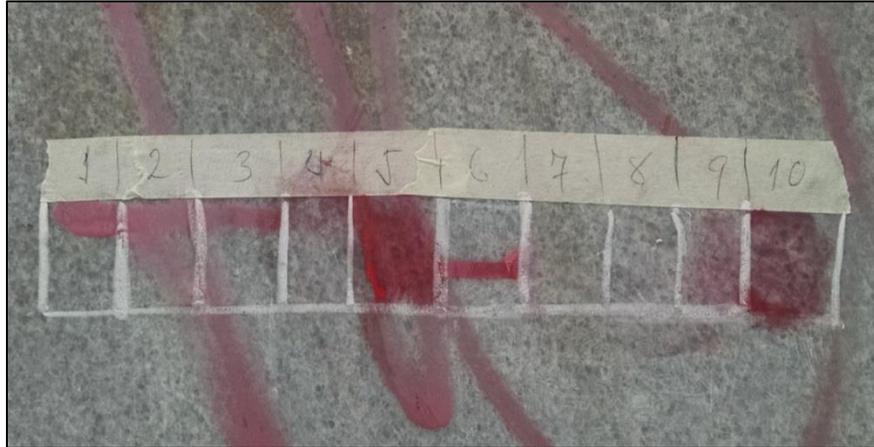
Fotografía 35: Prueba L5 que registra el resultado de la prueba de limpieza del grafiti de esta zona con los diferentes solventes, dando como resultado que el solvente con mejores resultados es **QUITA GRAFITI Taqaway**.

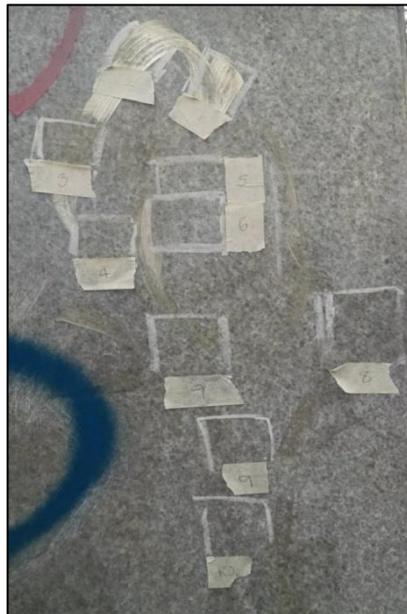
Fotografía 36: Prueba L6 que registra el resultado de la prueba de limpieza del grafiti de esta zona con los diferentes solventes, dando como resultado que el solvente con mejores resultados es **Varsol**.

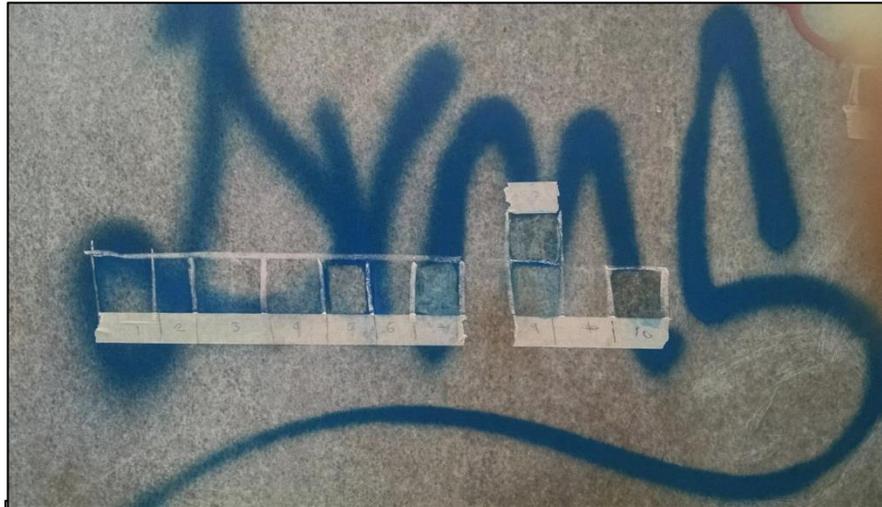
Fotografía 37: Prueba L7 que registra el resultado de la prueba de limpieza del grafiti de esta zona con los diferentes solventes, dando como resultado que el solvente con mejores resultados es **Thinner**.

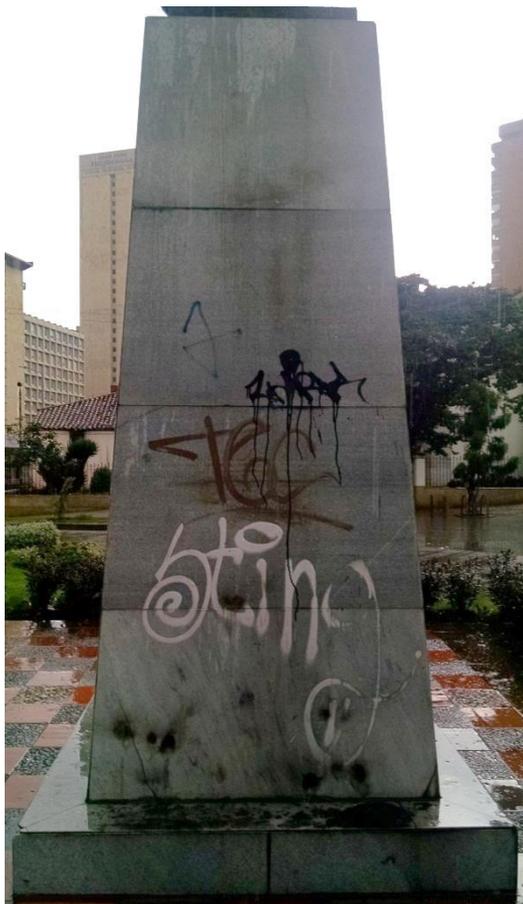
Fotografía 38: Lado Sur del pedestal antes de la intervención.

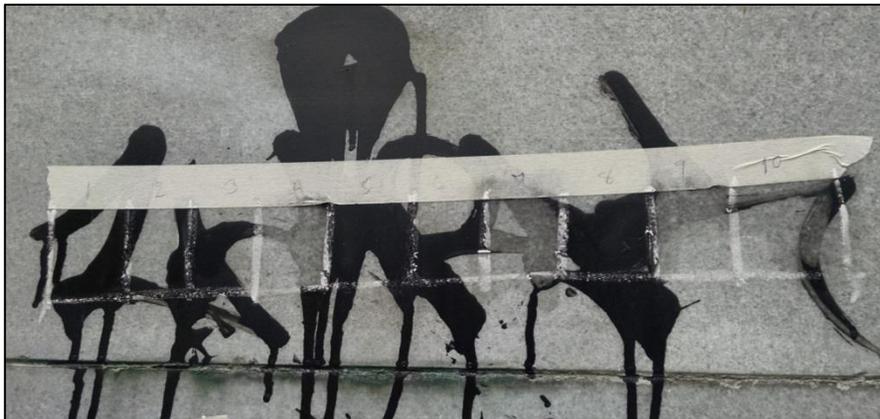
Fotografía 39: Prueba L8 que registra el resultado de la prueba de limpieza del grafiti de esta zona con los diferentes solventes, dando como resultado que el solvente con mejores resultados es **Acetona.**

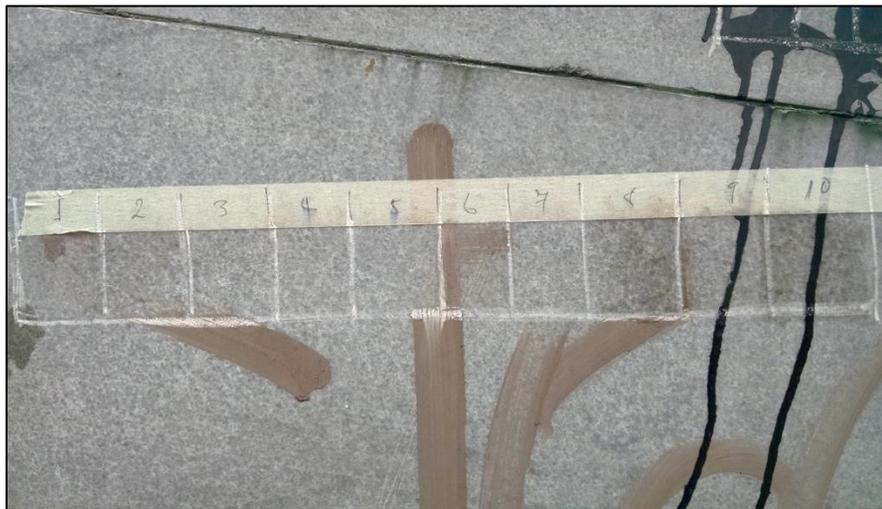
Fotografía 40: Prueba L9 que registra el resultado de la prueba de limpieza del grafiti de esta zona con los diferentes solventes, dando como resultado que el solvente con mejores resultados es **Thinner.**

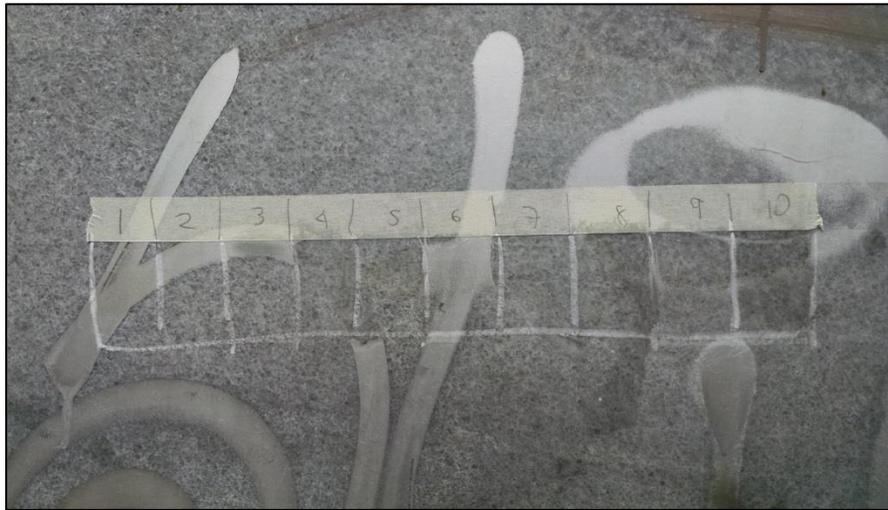
Fotografía 41: Prueba L10 que registra el resultado de la prueba de limpieza del grafiti de esta zona con los diferentes solventes, dando como resultado que el solvente con mejores resultados es **A2- D1** (Acetato de amilo y dimetil formamida 2:1).

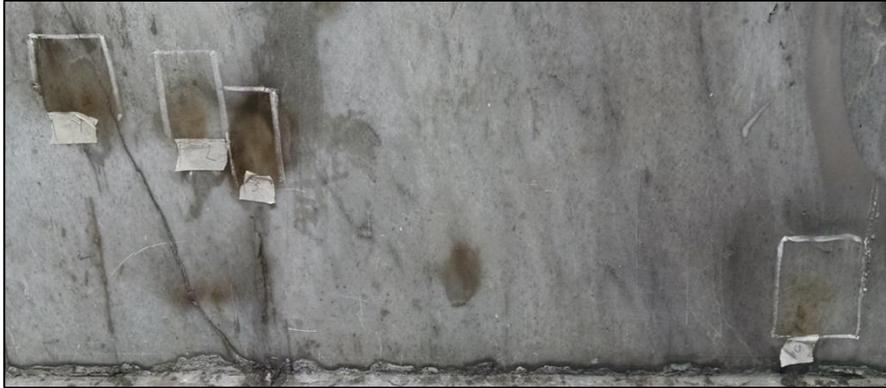
Fotografía 42: Prueba L11 que registra el resultado de la prueba de limpieza del grafiti de esta zona con los diferentes solventes, dando como resultado que el solvente con mejores

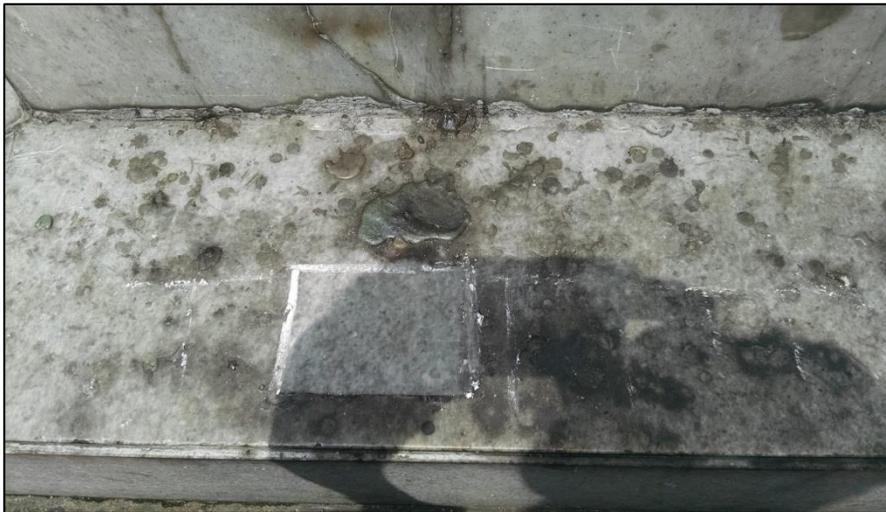
Fotografía 43: prueba L12, Fotografía que registra el resultado de la prueba de limpieza del grafiti de esta zona, por medios mecánicos con bisturí y posteriormente con **Varsol** para eliminar los residuos.

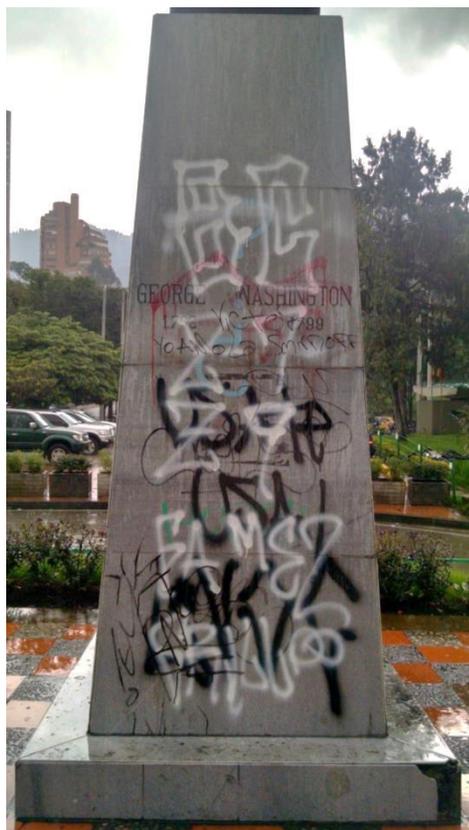
Fotografía 44: Lado Occidental del pedestal antes de la intervención.

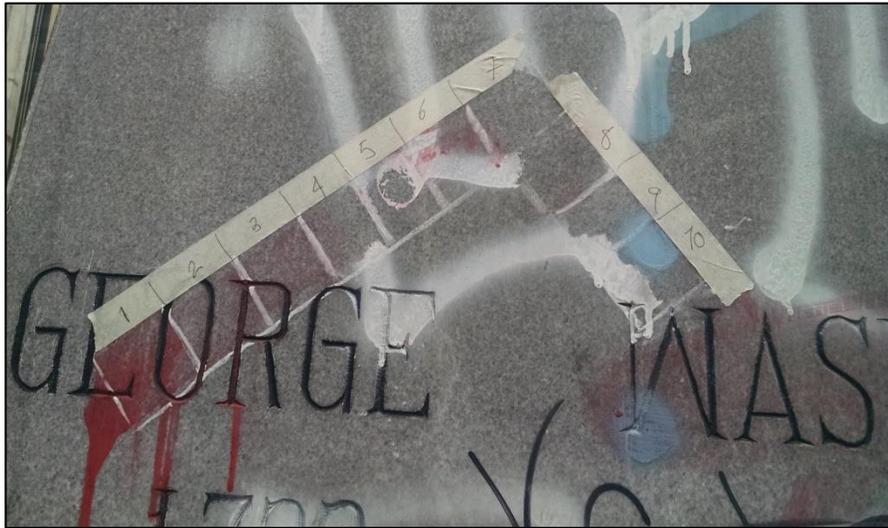
Fotografía 45: Prueba L13 que registra el resultado de la prueba de limpieza del grafiti de esta zona con los diferentes solventes, dando como resultado que el solvente con mejores resultados es **QUITA GRAFITI FORTE. Quita grafiti en ael.**

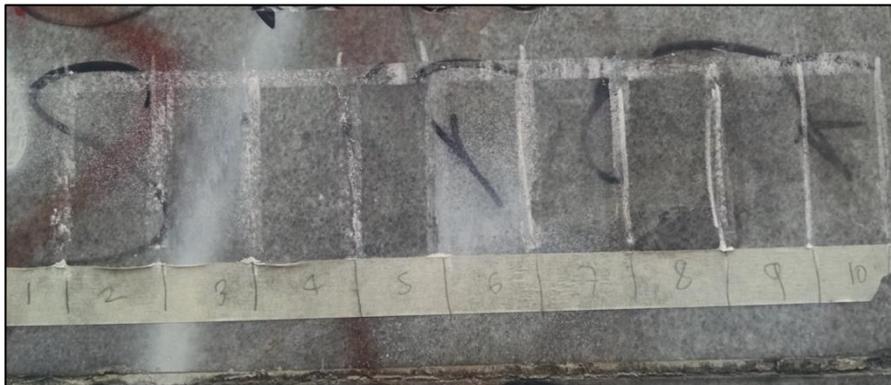
Fotografía 46: Prueba L14 que registra el resultado de la prueba de limpieza del grafiti de esta zona con los diferentes solventes, dando como resultado que el solvente con mejores resultados es **A2- D1** (Acetato de etilo y dimetil formamida 2:1).

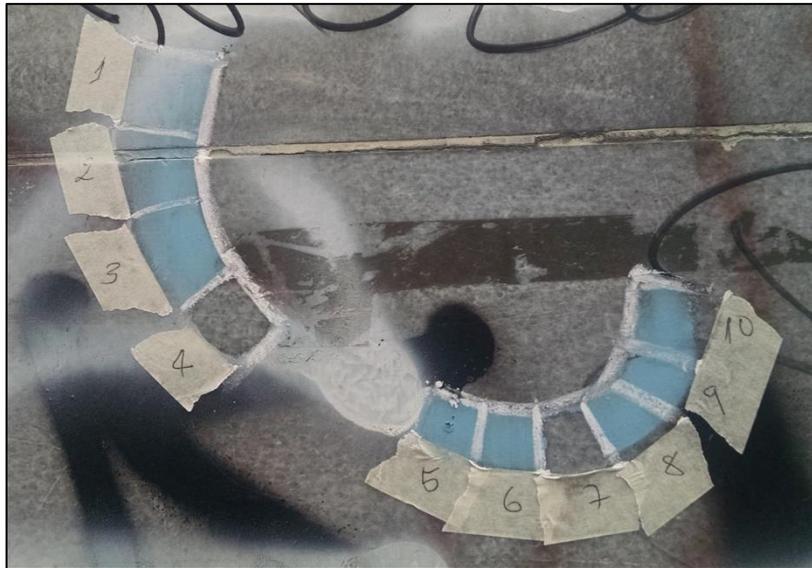
Fotografía 47: prueba L15 que registra el resultado de la prueba de limpieza del grafiti de esta zona con los diferentes solventes, dando como resultado que el solvente con mejores resultados es **A2- D1** (Acetato de etilo y dimetil formamida 2:1).

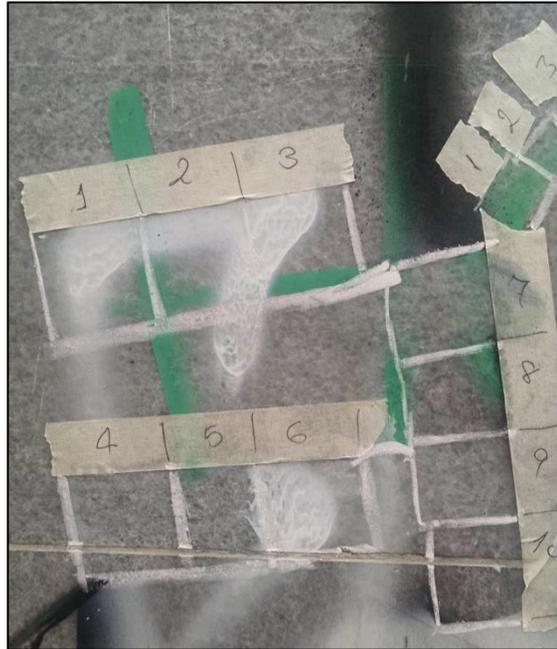
Fotografía 48: prueba L16 que registra el resultado de la prueba de limpieza del grafiti de esta zona con los diferentes solventes, dando como resultado que el solvente con mejores resultados es **A2- D1** (Acetato de etilo y dimetil formamida 2:1).

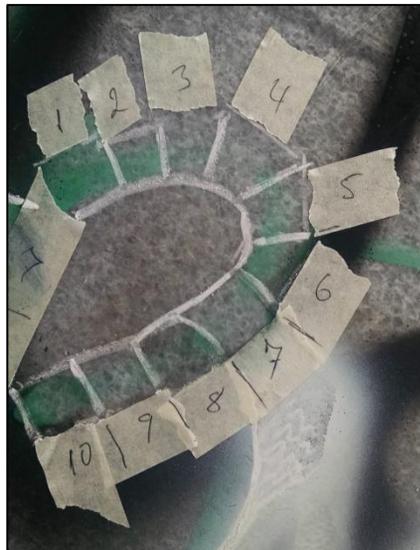
Fotografía 49. Prueba L17 que registra el resultado de la prueba de limpieza del grafiti de esta zona con los diferentes solventes, dando como resultado que el solvente con mejores resultados es **A2- D1**

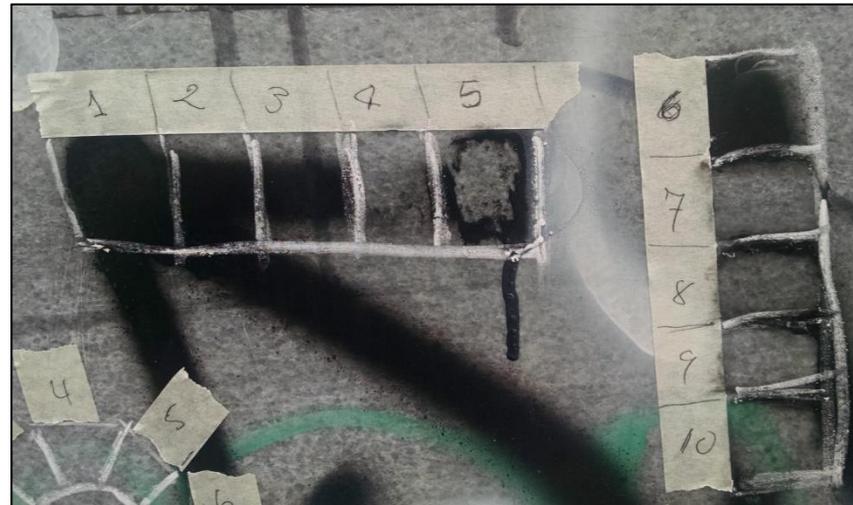
Fotografía 50: prueba 18 que registra el resultado de la prueba de limpieza del grafiti de esta zona con los diferentes solventes, dando como resultado que el solvente con mejores resultados es **QUITA GRAFITI FORTE,**

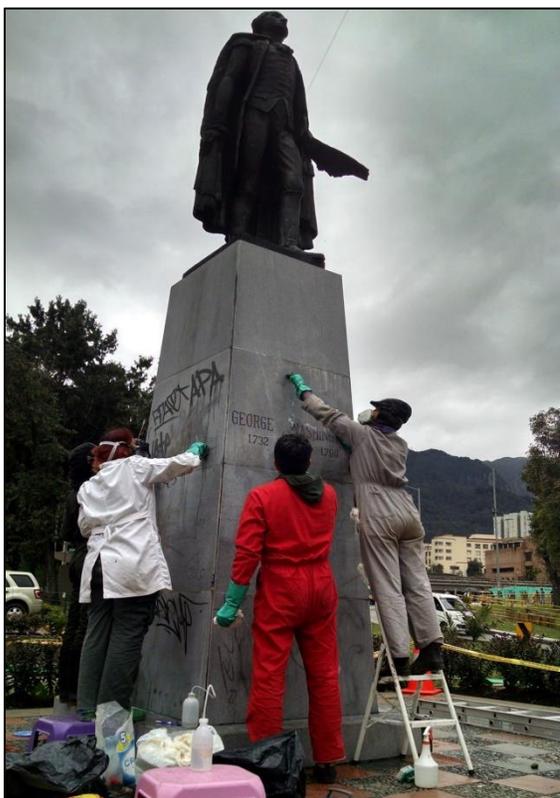
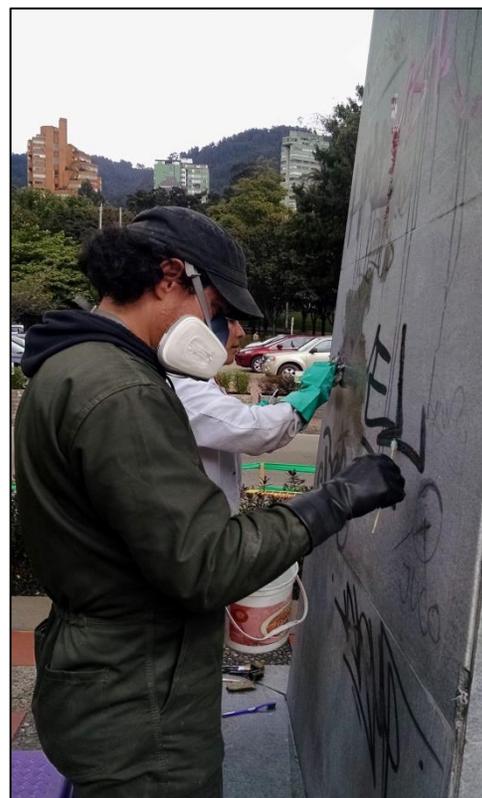
Fotografías 51 y 52 :Proceso de eliminación de grafitis con solventes orgánicos y productos quita grafitis

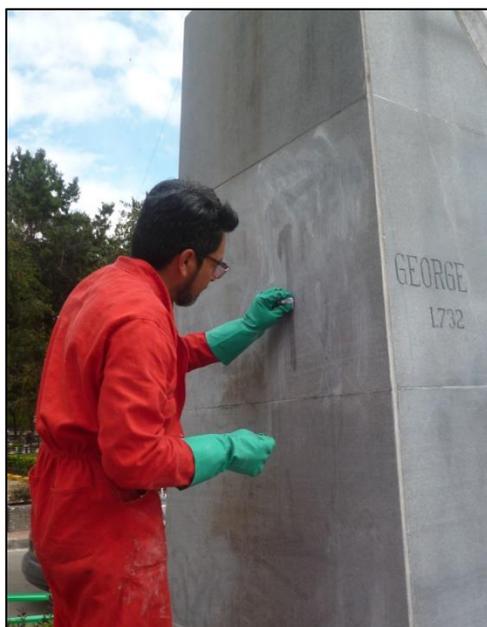
Fotografía 53 Eliminación de rastros de grafitis con papel de lija y agua.

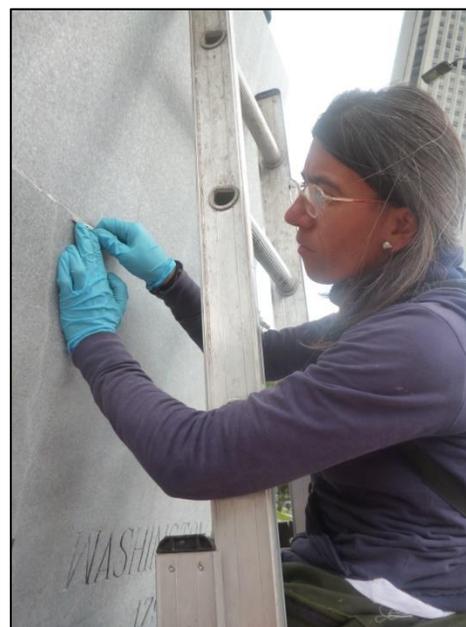
Fotografía 54 Eliminación de concreción de mortero disuelto con bisturí.

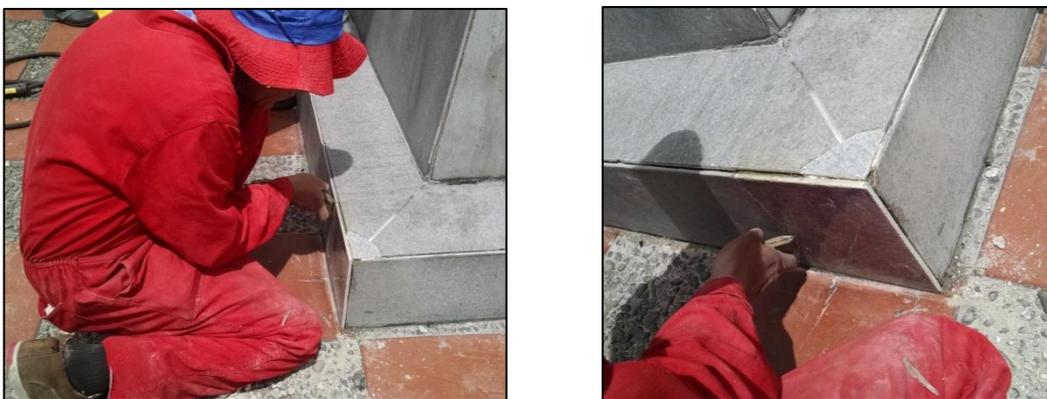
Fotografía 55 y 56: Proceso de restitución de enchape de mármol.

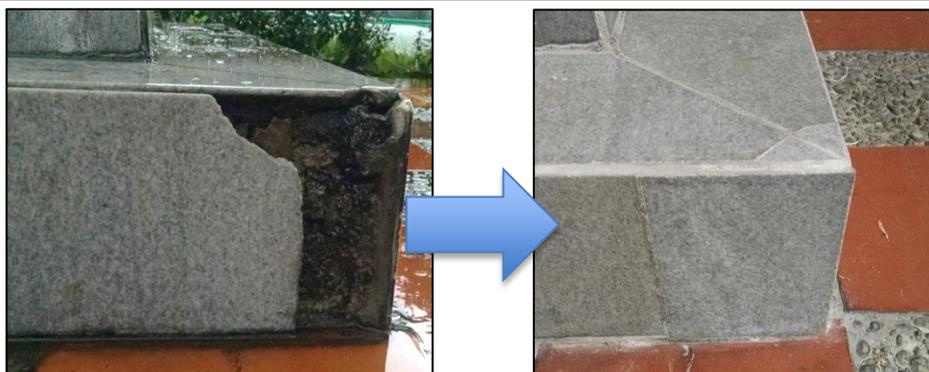
Fotografía 57 y 58: Antes y después de la restitución de enchape de mármol.

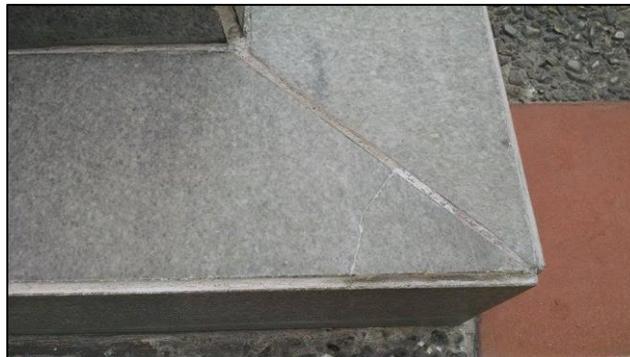
Fotografía 60: esquina noroccidental del basamento con enchape de mármol.

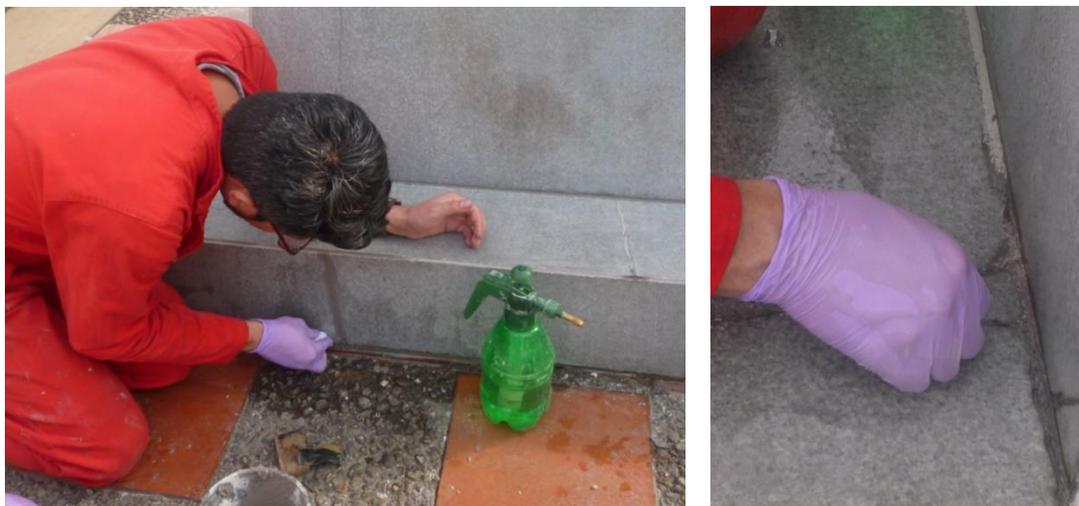
Fotografías 61 y 62: restitución de juntas deterioradas en el basamento. El mortero de unión fue también utilizado para rellenar las fisuras.

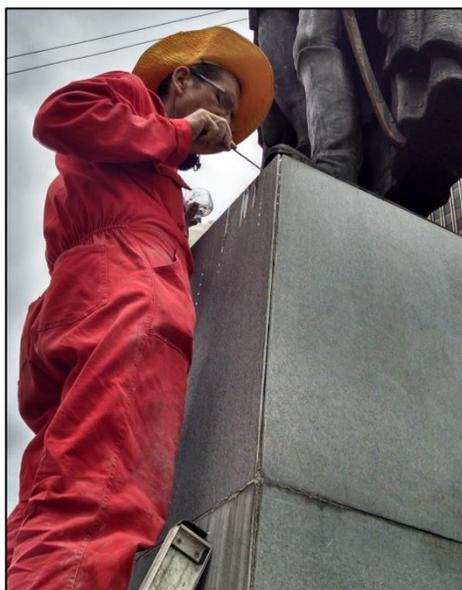
Fotografía 63:  
restitución de  
juntas de la  
parte superior  
del pedestal  
con resina  
poliéster

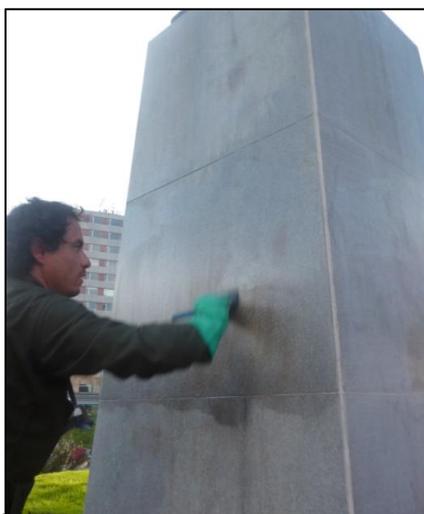
Fotografía 64 Aplicación de capa  
de protección antigrafiti

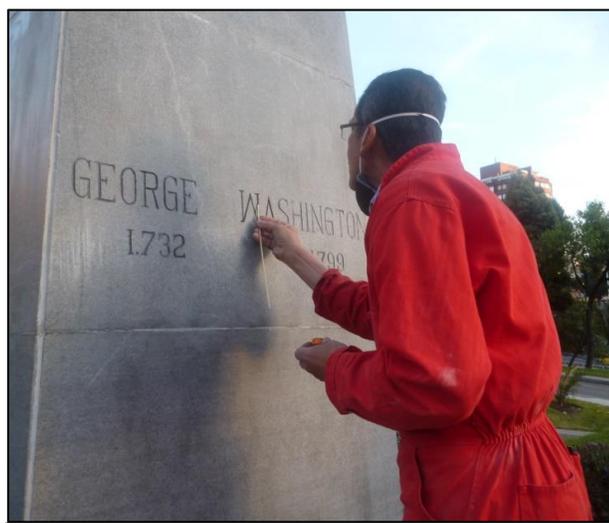
Fotografía 65 Aplicación de pigmento negro con el fin  
de resaltar la inscripción del pedestal

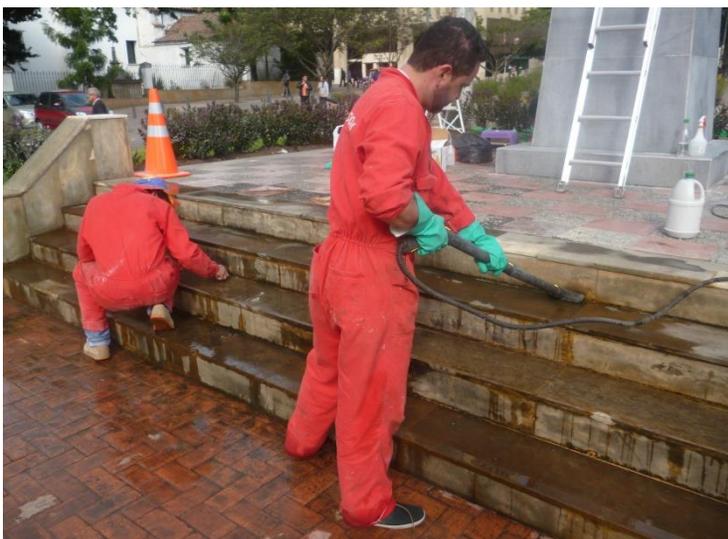
Fotografía 66: Limpieza del espacio público con máquina de vapor, agua y alcohol, cepillos y espátulas

**Limpieza general y eliminación de biodeterioro por medio de medios mecánicos no abrasivos combinados con agua alcohol y máquina de vapor:**

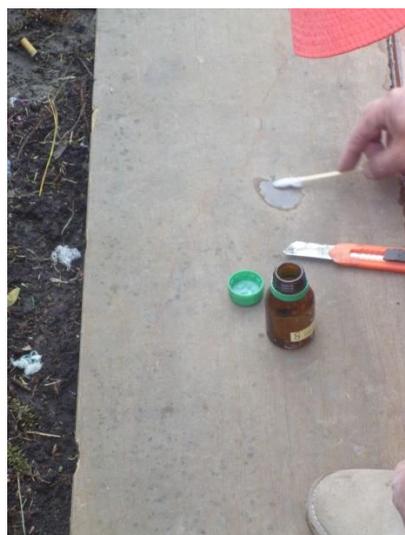
Fotografía 67: Eliminación de manchas de parafina con bisturí y

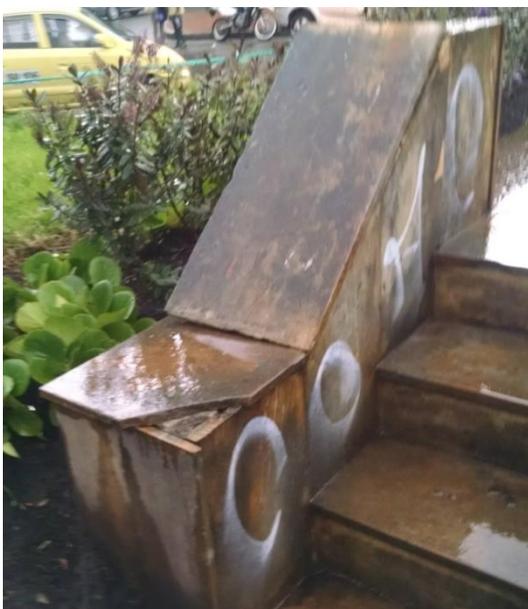
Fotografía 72: zona de la escalera con grafitis

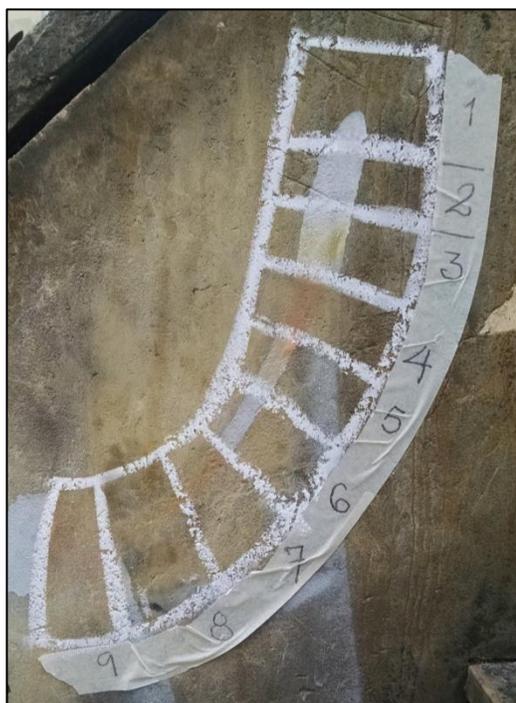
Fotografía 73. Prueba L19 que registra el resultado de la prueba de limpieza del grafiti de esta zona con los diferentes solventes, dando como resultado que el solvente con mejores resultados es **Acetona**

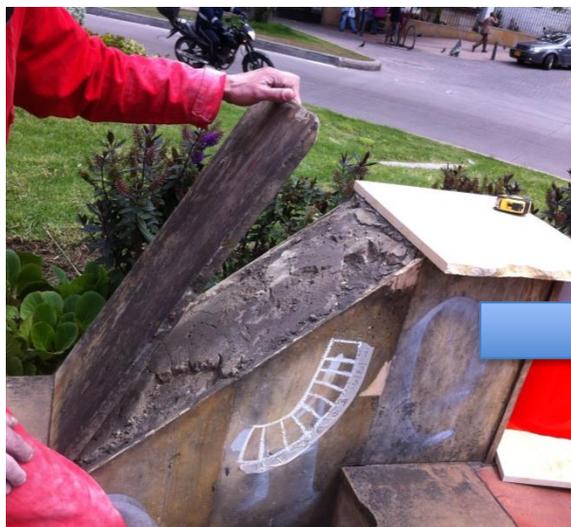
Fotografía 74 y 75: Aplicación de mortero de cemento y arena para adherir la laja suelta en el lateral norte de la escalera.

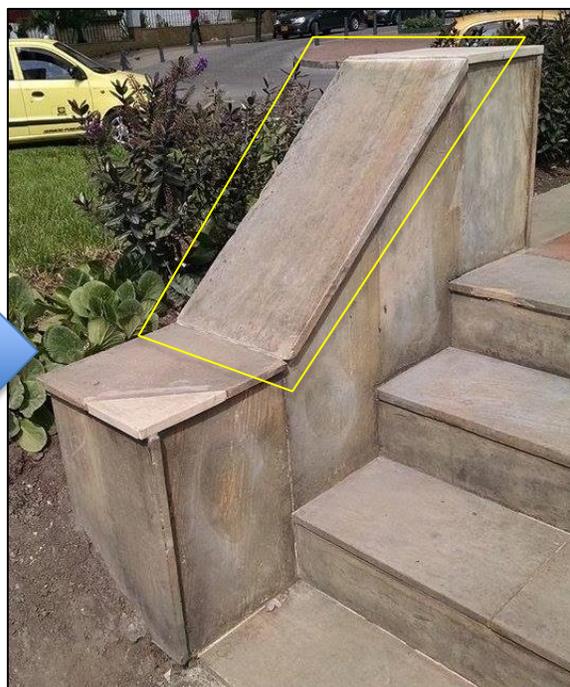
**Eliminación de cemento agregado en la laja del lateral sur de las escaleras:** En la laja del extremo oriental del lateral sur de la escalera se apreciaban acumulaciones de cemento que fueron eliminadas mecánicamente con pulidora, el color de la laja recién pulida fue reintegrado con tizas de silicato disueltas en agua.

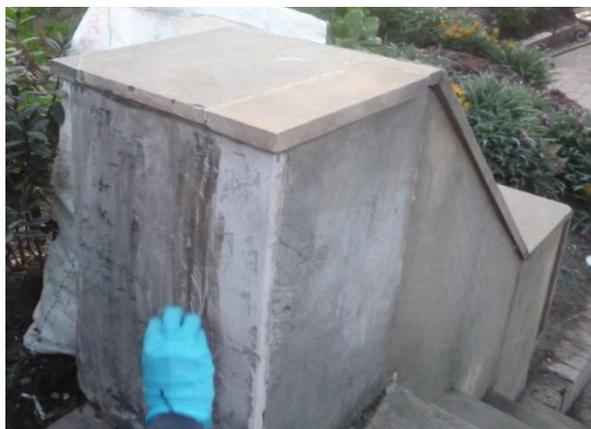
Fotografía 76: Reintegración con tizas de silicato de la laja donde fue eliminado el cemento con pulidora.

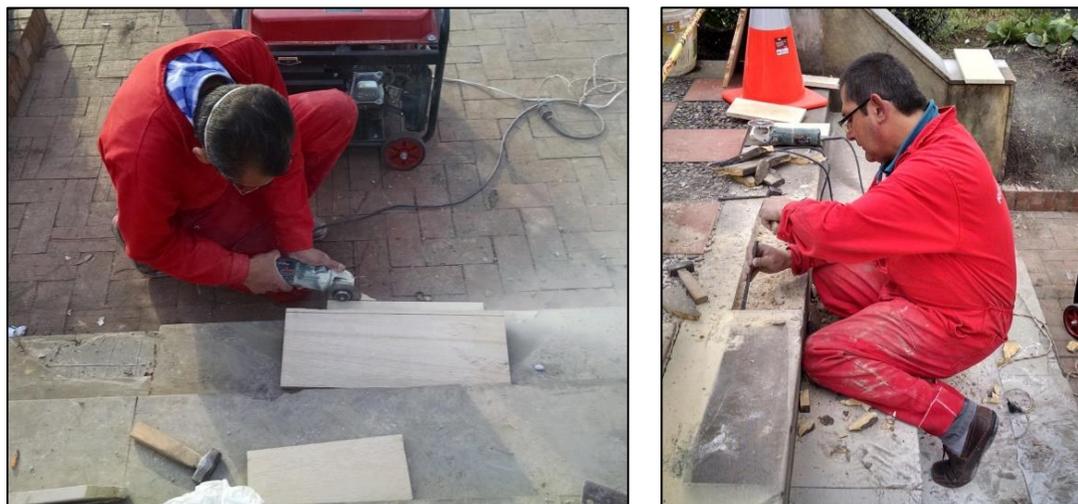
Fotografía 77 y 78: Proceso de elaboración de injertos de piedra arenisca “muñeca”

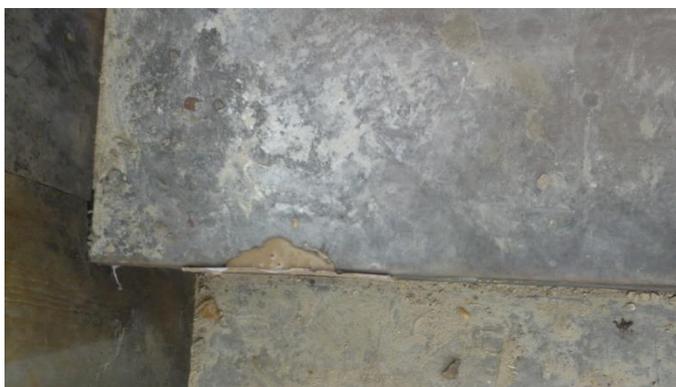
Fotografía 79: resanes en polvo de arenisca y resina poliéster
