**INFORME DE LA INTERVENCIÓN DE EMERGENCIA REALIZADA EN  
EL PEDESTAL Y ESPACIO PÚBLICO CIRCUNDANTE DEL  
MONUMENTO A GEORGE WASHINGTON**

**CORPORACIÓN PROYECTO PATRIMONIO**

**Febrero 25 de 2015**

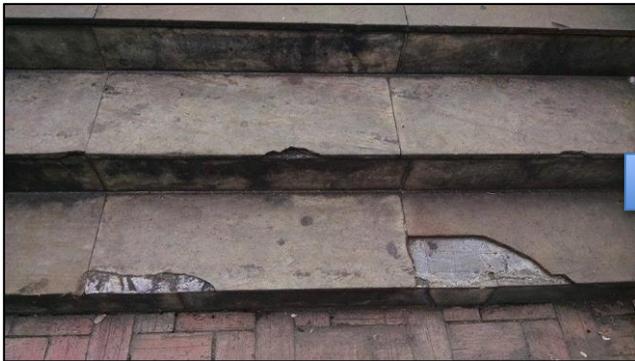
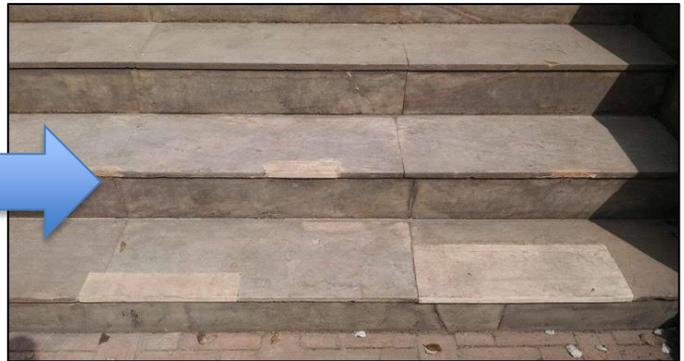
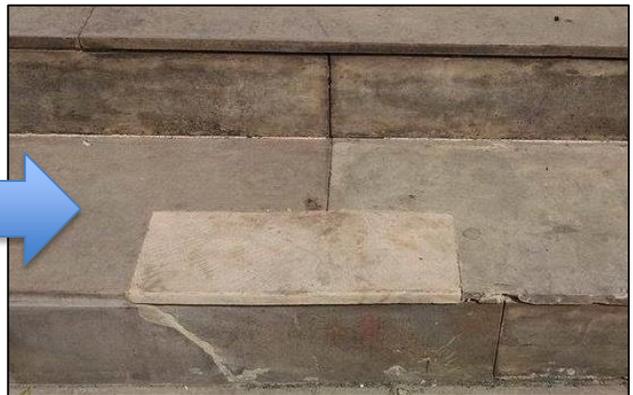
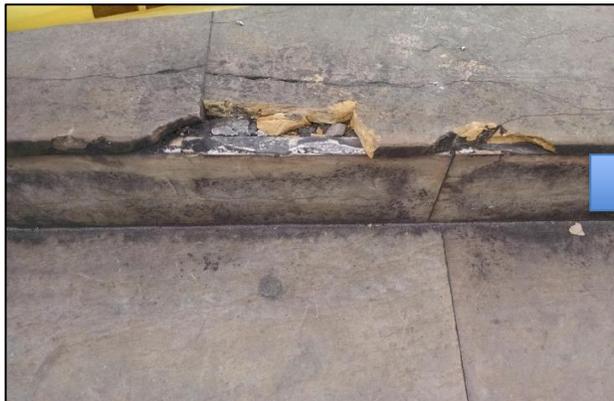
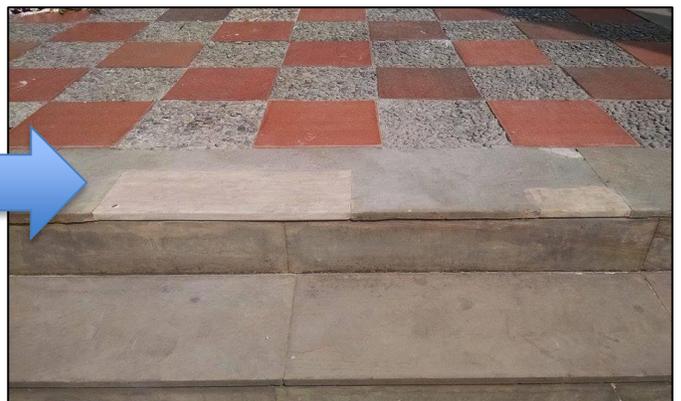
Fotografía 80 a 85: Fotos de detalle que ilustran el antes y después de la realización de injertos en los pasos de la escalera que da acceso al monumento a George Washington

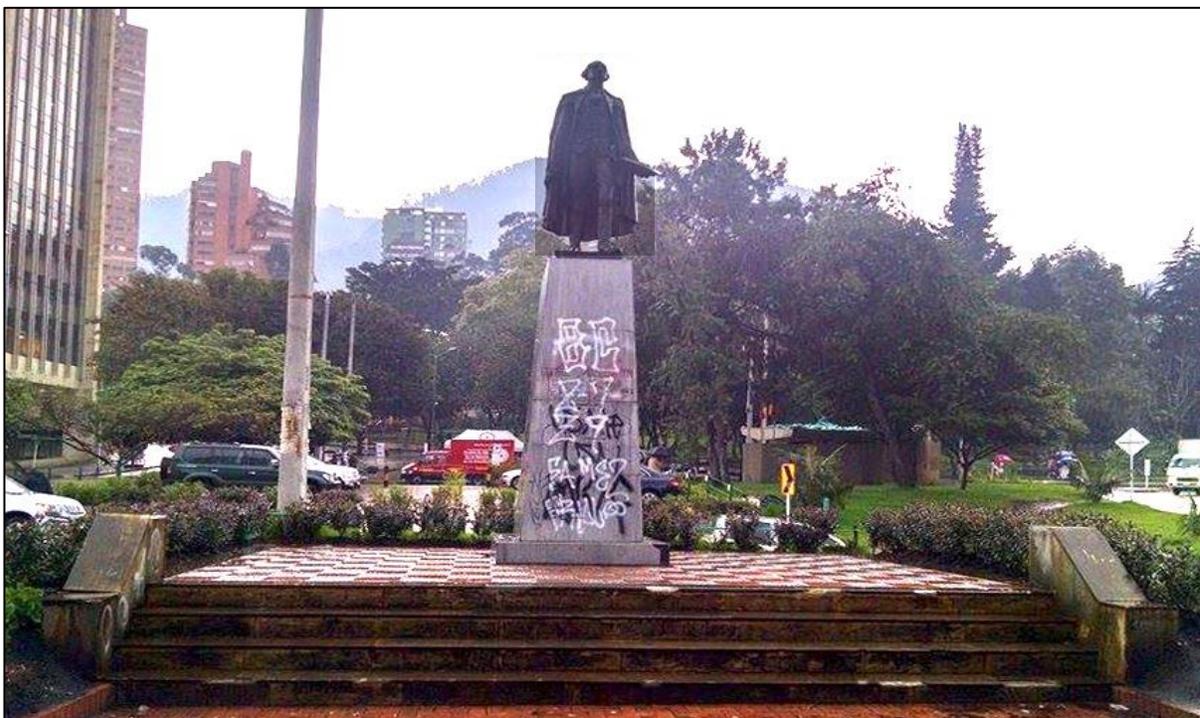
Foto General después de la intervención – 16 de febrero de 2015
