## **CORPORACIÓN PROYECTO PATRIMONIO**

**ESTUDIOS PRELIMINARES Y DOCUMENTACIÓN DE LA INTERVENCIÓN REALIZADA EN LA PINTURA MURAL**

### **CUNDINAMARRUM**

**Bogotá, octubre de 2015**

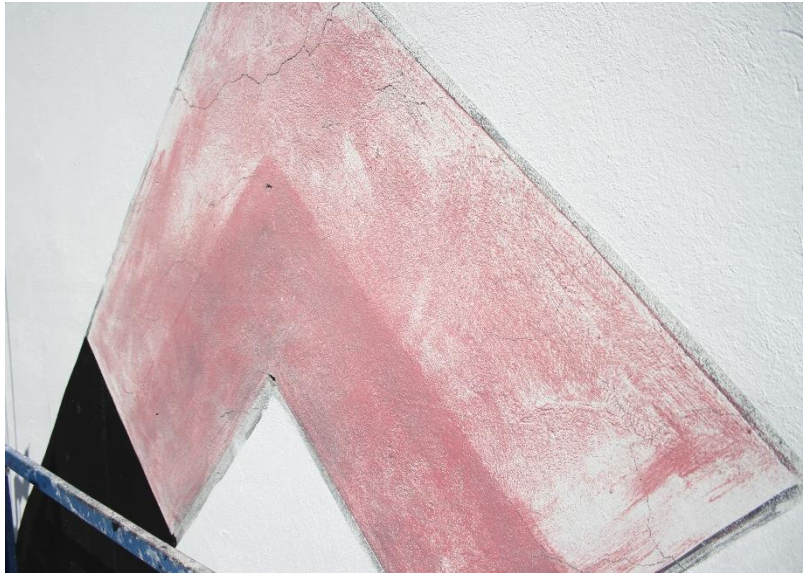
Imagen 26 y 27. Detalles del mural "Cundinamarrum", donde se pueden observar los trazos orgánicos del Pintor Velásquez y la paleta de matices utilizada para los grises y los rojos.

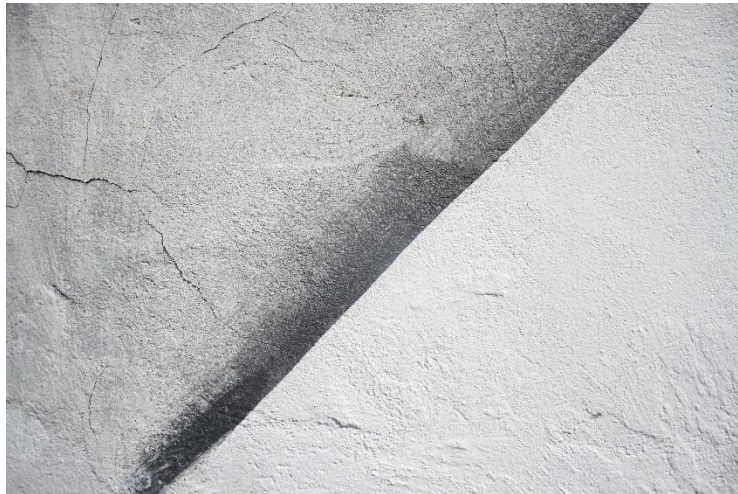
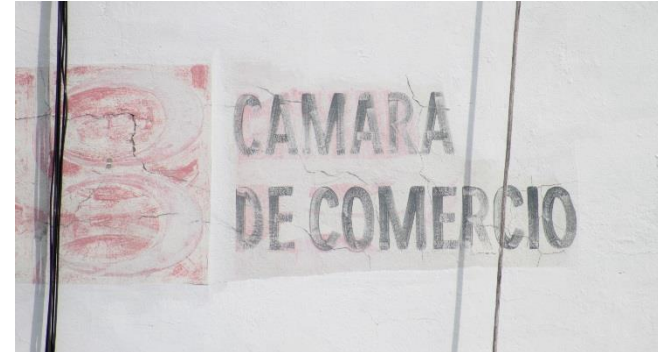
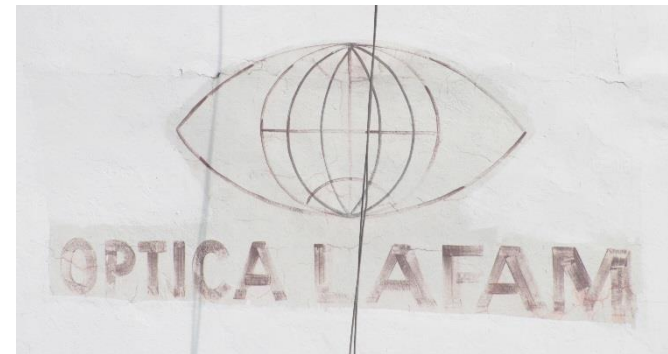
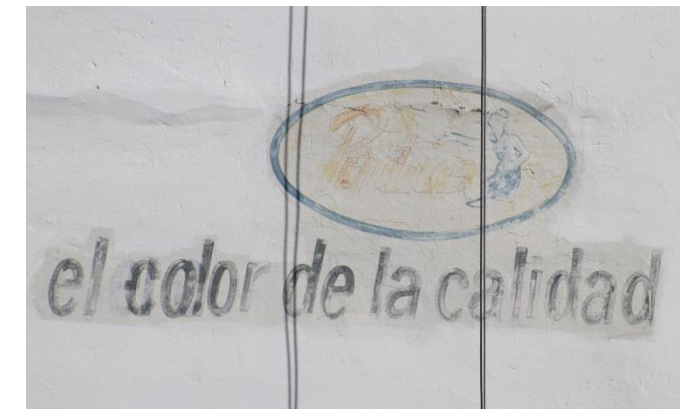
Imagen 28, 29 y 30. Logos de las empresas que financiaron el mural "Cundinamarrum", donde se pueden observar pentimentos y letras con diferentes tamaños que denotan el estilo libre del artista quien trabajó a mano alzada

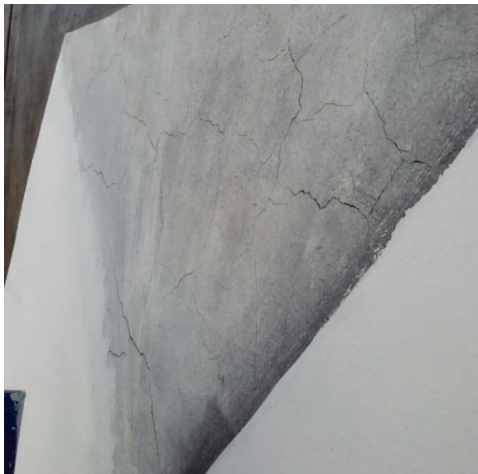
**Suciedad generalizada:** Producto del smock, la contaminación ambiental y el transporte de material particulado se observa oscurecimiento por la acumulación de suciedad a lo largo del tiempo, lo cual además dificulta percibir la diferencia de varios tonos grises de los blancos, ocasionando deterioro de tipo estético a la obra.

**Pérdida de saturación de los colores y abrasión de la capa pictórica:** Debido a la exposición a la intemperie de este mural la capa pictórica presenta abrasiones, además la interacción con la radiación ha ocasionado la degradación en los colores, lograda a través de vinilos. No obstante es preciso decir que teniendo en cuenta que han pasado casi 30 años de su elaboración, la pintura se ha comportado estable.

*Imagen 32.* Suciedad generalizada, abrasión y degradación de los colores en el mural Cundinamarrum.

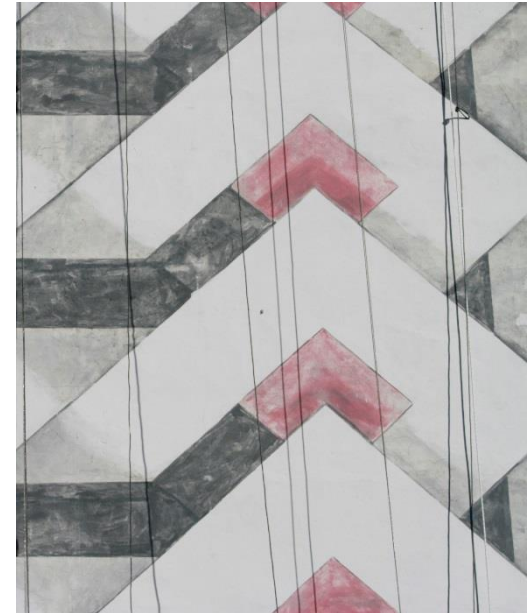
**Grietas y fisuras:** Corresponden a deterioros ocasionados por la interacción del concreto que constituye el soporte con los cambios de temperatura a lo largo del tiempo, lo cual ocasiona movimientos en el soporte que han producido las pequeñas grietas a lo largo del mural.

*Imagen 33.* Detalle de grietas y fisuras en el mural Cundinamarrum.

**Resane de grietas y perforaciones:** Se sellaron con estuco para exterior algunas grietas que presentaban tamaño considerable, empleando espátulas dejando al nivel del soporte los resanes.

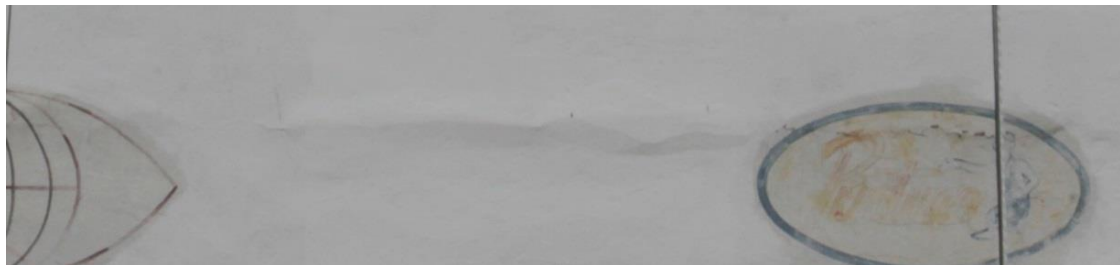
**Abombamiento de una zona del pañete de cemento:** En la parte baja de este mural, cerca a los logos se observa una franja del pañete de cemento abombada con fisura al centro, seguramente debido a una humedad localizada, hoy controlada.

*Imagen 38.* Detalle del abombamiento del pañete de cemento en la parte baja del mural Cundinamarrum.

Abombamiento	Parte baja, cerca a los logos.	0.1 m <sup>2</sup>	<b>Inyección de mortero</b>	Con el fin de asegurar la estabilidad de esta zona se inyectará estuco líquido a base de cemento blanco e impermeabilizante acrílico.	Estuco de cemento blanco 40% e Impecril (60%) Jeringa	0,5 días
Desprendimiento de capa pictórica	Parte superior del Logo de Pintuco	0,02m <sup>2</sup>	<b>Fijado</b>	Se utilizará impermeabilizante acrílico para fijar las zonas desprendidas del logo de Pintuco	Impecril	0,1 día
Fisuras Pérdida de saturación de los colores	Generalizado	286,35 m <sup>2</sup>	<b>Aplicación de color</b>	Se aplicará sellador y 3 capas de vinilo y para los medios tonos se diluirá el color negro con agua, aplicando con rodillo y pinceles.	Impecril Vinilo Super-fachada acrílica de pinturas Ble Brochas de 1 pulgada a 6 pulgadas Rodillos de felpa pinceles	5 días

**Inyección de mortero:** Con el fin de asegurar la estabilidad de esta zona se inyectó estuco líquido a base de cemento blanco e impermeabilizante acrílico en proporción 2 a 3.

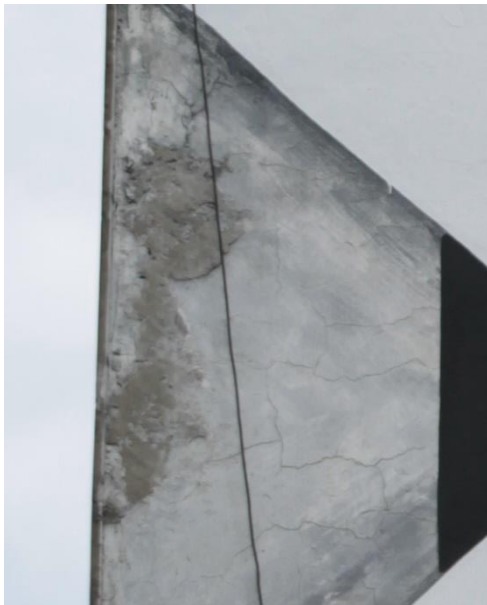
Hacia el borde norte, en la parte central del mural se encuentra un resane de cemento muy irregular que debió realizarse ya hace algunos años con el fin de cerrar alguna oquedad ocasionada desde el interior en esta zona del mural

*Imagen 40.* Resane de cemento muy irregular en la parte central norte del mural

**Pulido y nivelado de resane de cemento:** Utilizando grata se buscó pulir el resane de cemento que se encontraba al centro del costado norte del mural, asunto que no se pudo realizar a cabalidad por lo que se aplicó estuco a base de cemento blanco, marmolina e impermeabilizante acrílico (Impecril) (2:1:1) en sus bordes hasta emparejar con el resto

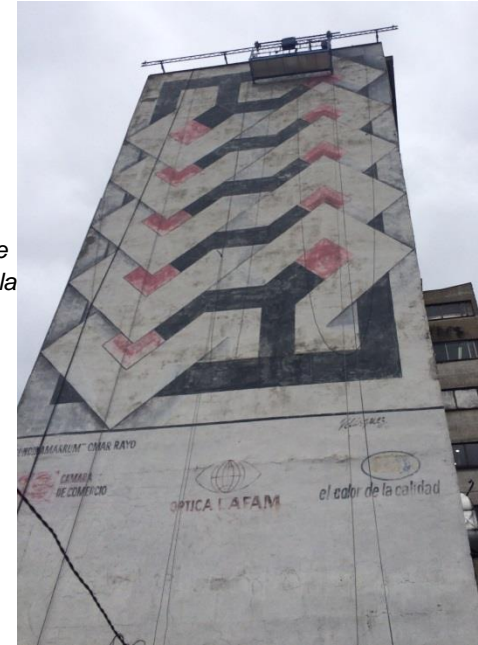
*Imagen 41. Instalación de andamios colgantes para la intervención del mural "Cundinamarrum".*

**Instalación de andamios:** Se instalaron andamios colgantes de 15 metros de largo desde la parte superior del edificio Prodeco. Como la cubierta de este edificio era de dos aguas la instalación de los andamios se dificultó y tuvo una duración de 3 días.

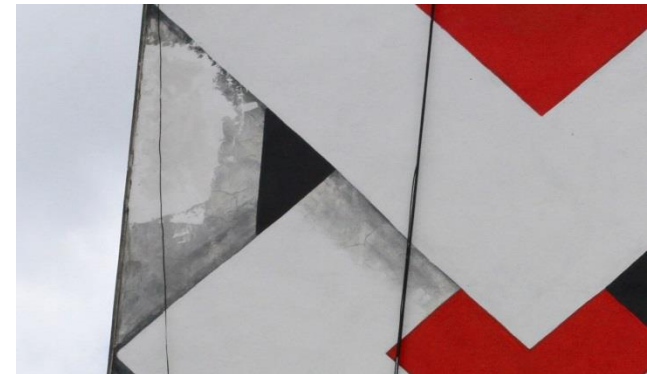
*Imagen 42. Pulido y nivelado de la intervención anterior presente en el costado norte del mural*

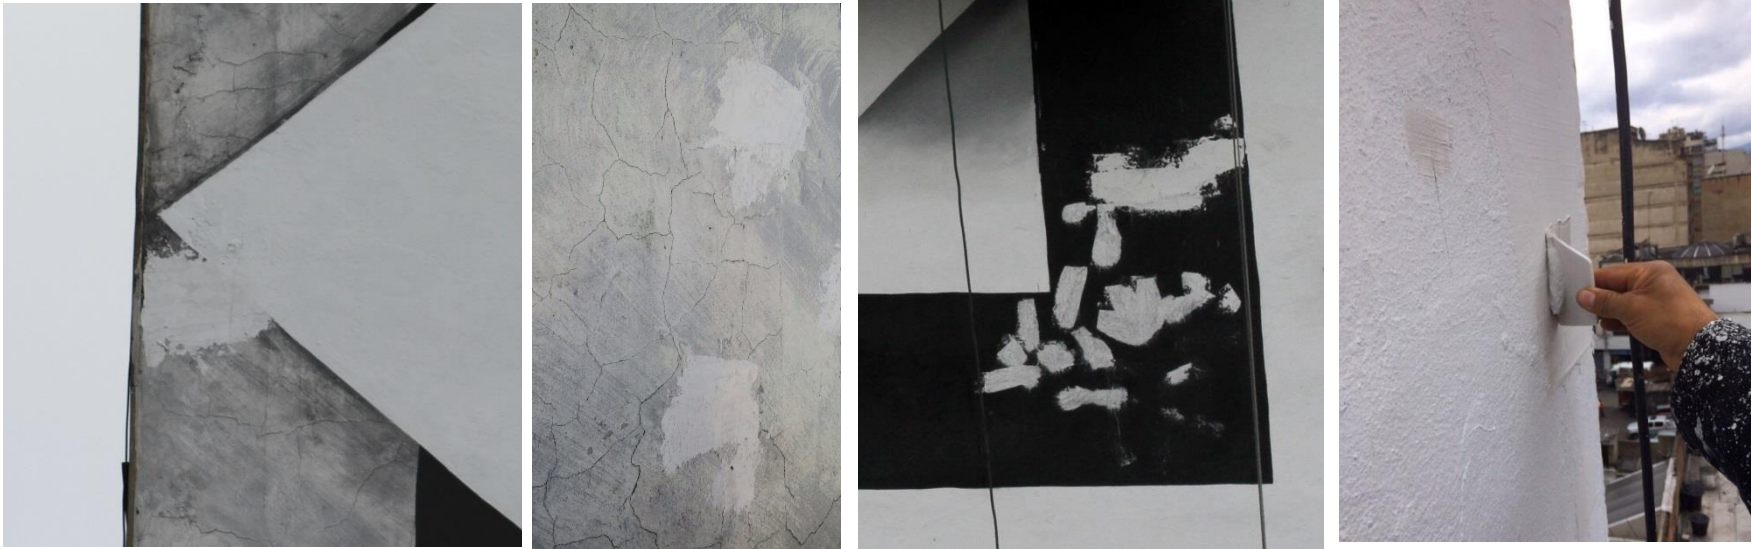
*Imagen 43 a 46. Aplicación de estuco para cubrir las grietas más grandes.*

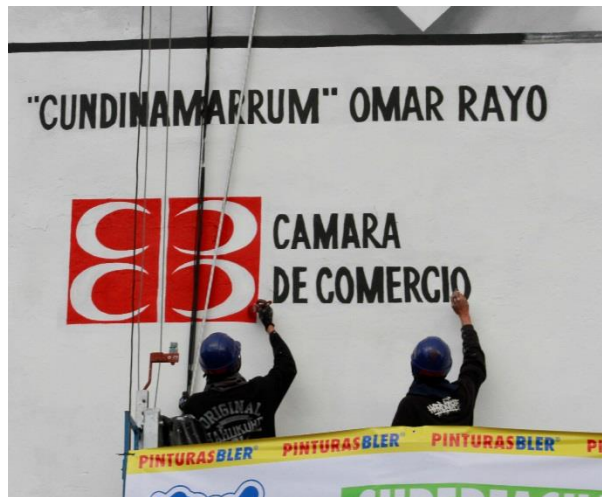
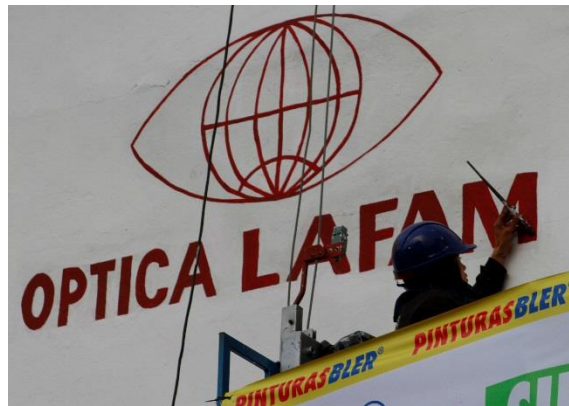
Imagen 51. Detalle de la definición de medios tonos y difuminados en el mural "Cundinamarrum".

Los medios tonos y difuminados se trabajan con gama de grises negro y blanco y con tonos que van del rojo al café manejando colores diluidos en agua para crear el efecto de esfumado, siguiendo las formas y contornos existentes.

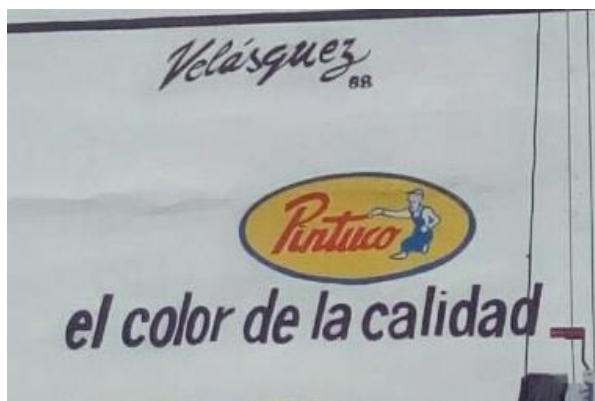
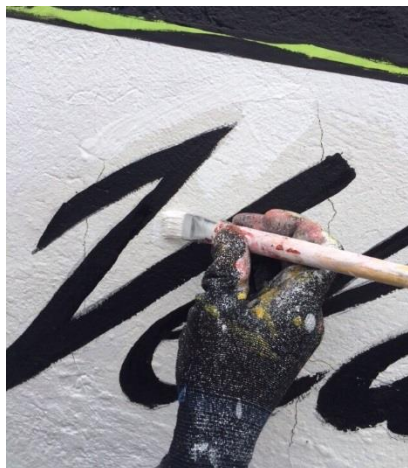
Imagen 52 a 55. Detalles del proceso de repinte de los logos y la firma a mano alzada y con pincel en el mural "Cundinamarrum".

En el nombre del mural, los logos y la firma, el repinte se hizo a mano alzada con pincel siguiendo los colores que se observaban en superficie.

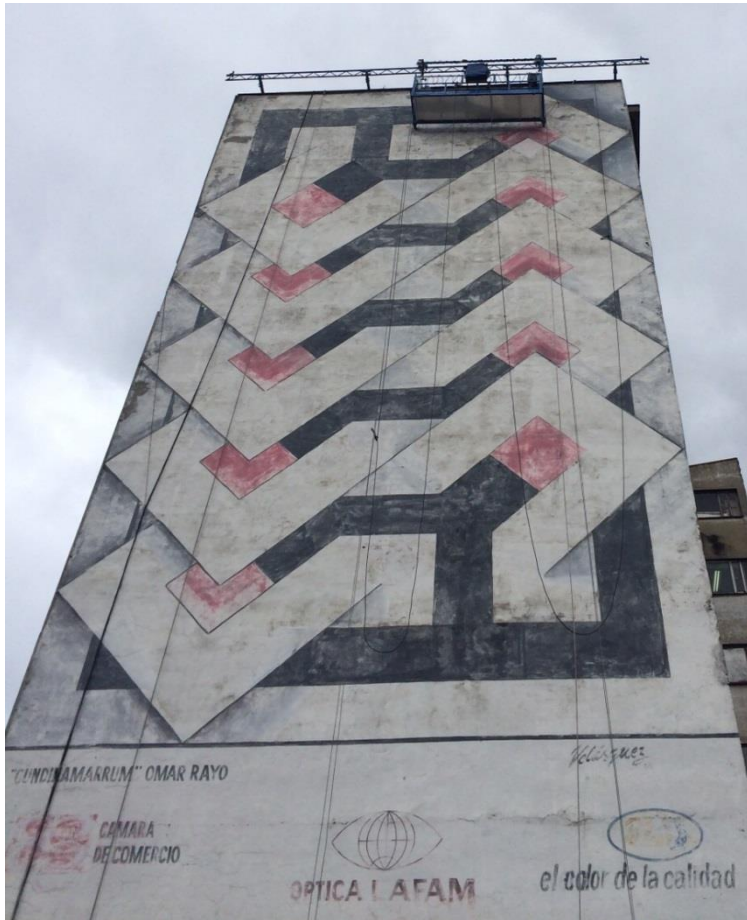
Imagen 56. Fotografía general antes de la intervención del mural "Cundinamarrum".

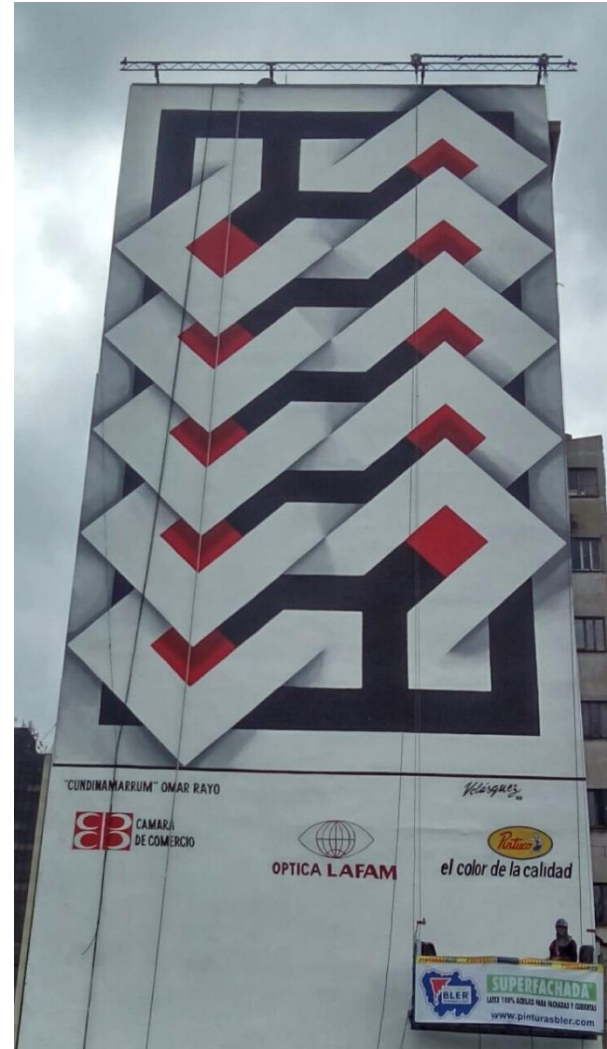
Imagen 57. Fotografía general después de la intervención del mural "Cundinamarrum".
