# Estudio de la absorción de agua y del coeficiente de agua en dos monumentos en espacio público de Bogotá

Helen Jacobsen

Mayo de 2017

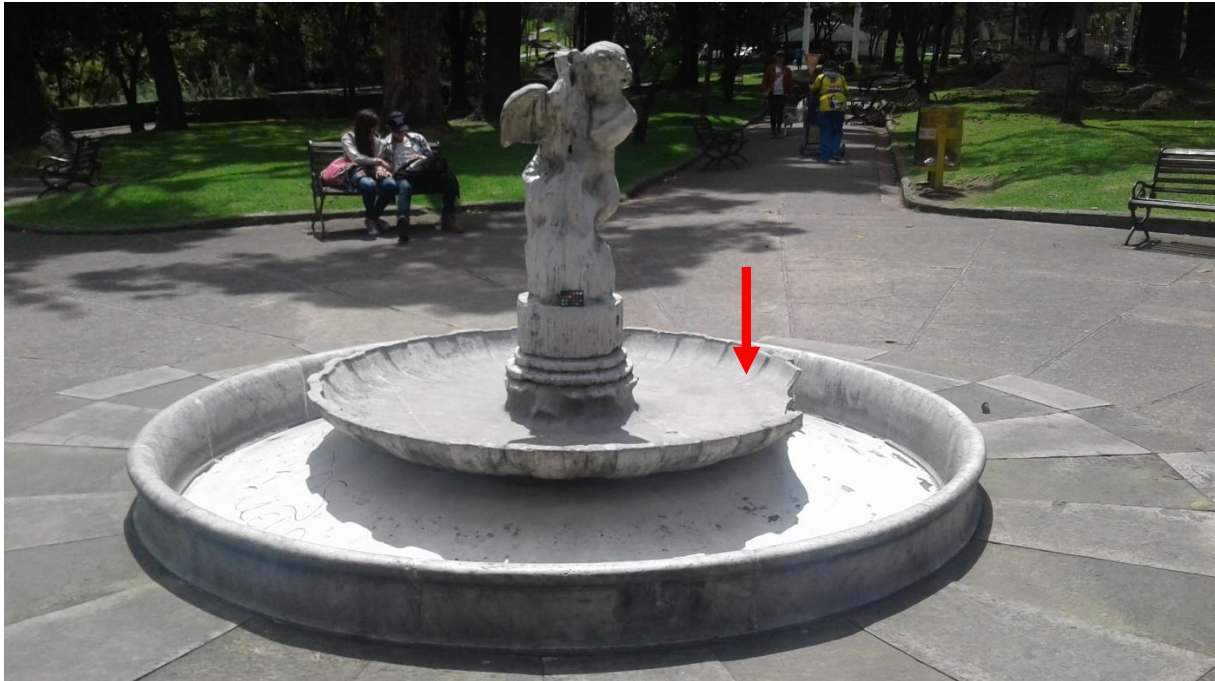
Foto 3 y 4: Se observa la zona de la taza de la fuente donde se ejecutó la medición 1. La flecha indica la ubicación de la medición.

El área estudiada presentaba una superficie muy rugosa (estudio táctil empleando la mano) y se observaban una gran cantidad de microfisuras (estudio visual a simple vista). Con su rugosidad y las microfisuras el punto de medición 1 es representativo para gran parte de la taza de la fuente. Mientras que la rugosidad se presenta en toda la taza de la fuente, cabe decir que no en el total del área de la taza se observan las microfisuras.

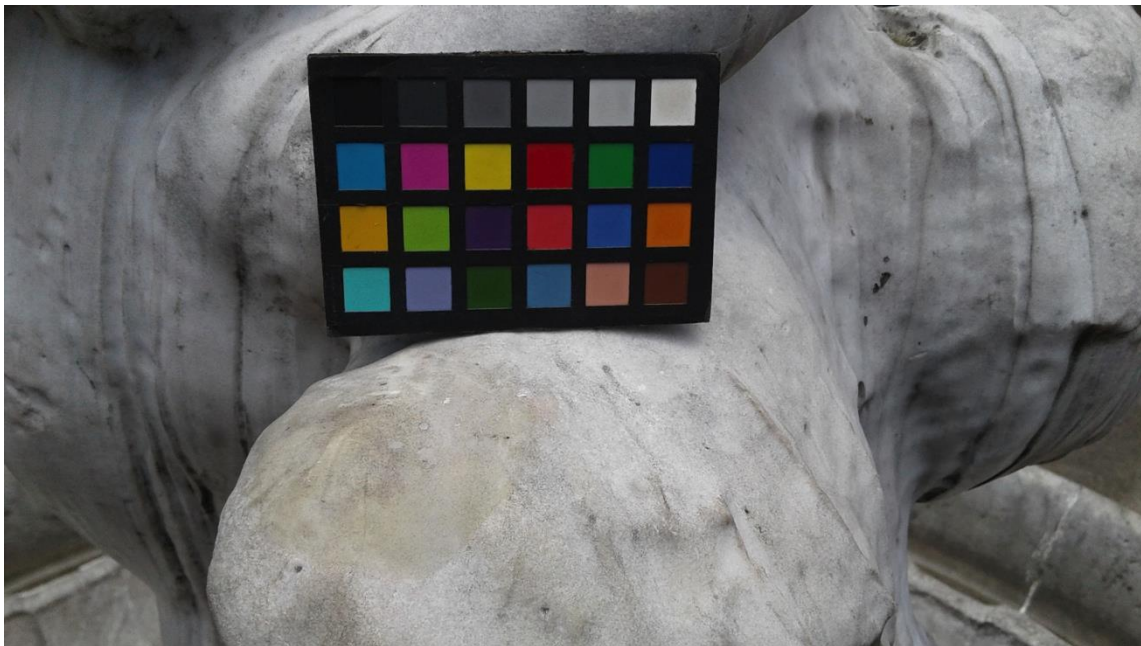
Foto 9: La foto presenta el punto de medición 2 después del estudio. Se observa el horizonte de humedad que se formó durante la medición.

La absorción de agua que se presentó en la medición 2 era tan baja, que no fue posible calcular un coeficiente de agua, por lo que se infiere que el valor es cercano a cero (0). El resultado indica que, aunque se observa una superficie rugosa y alterada, la estructura de la piedra sigue intacta y no hay porosidad que permita la entrada de agua. La rugosidad observada, se da a partir de la disolución superficial de los cristales (calcita) pero no tiene un efecto hacia el interior de la piedra.

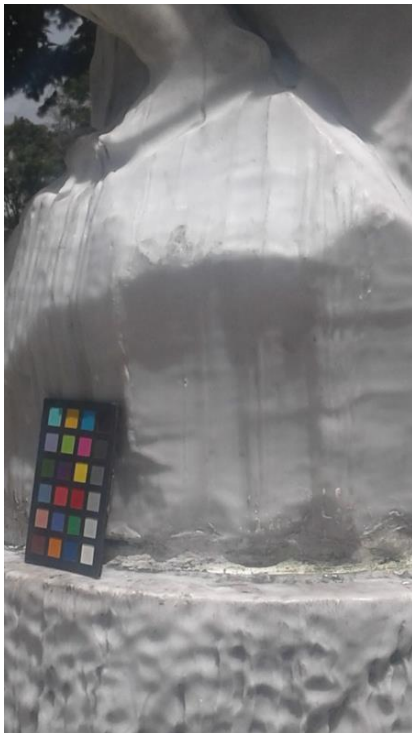
Foto 10: La foto muestra la zona donde se llevó a cabo la medición 3

La medición 3 se llevó a cabo en la parte posterior baja de la escultura. La superficie del área estudiada se presentaba muy lisa (estudio táctil empleando la mano). La superficie muy lisa en el punto 2 es representativa para gran parte de la escultura que parece haber sido tratada con algún ácido.

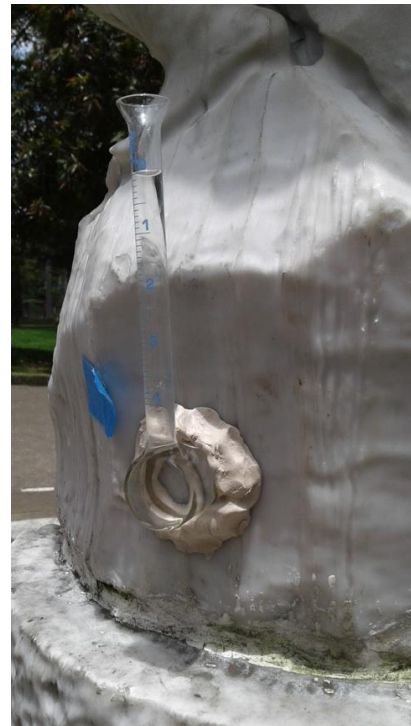
Foto 11: La foto presenta la ejecución del estudio de la absorción de agua en el punto 3.

La absorción de agua que se presentó en la medición 3 era tan baja que no fue posible calcular un coeficiente de agua, por lo que se infiere que el valor es cercano a cero (0). El resultado indica que, aunque se observa una superficie alterada, por un posible tratamiento inadecuado con una sustancia ácida, la estructura de la piedra sigue intacta y no hay porosidad que permita la entrada de agua.

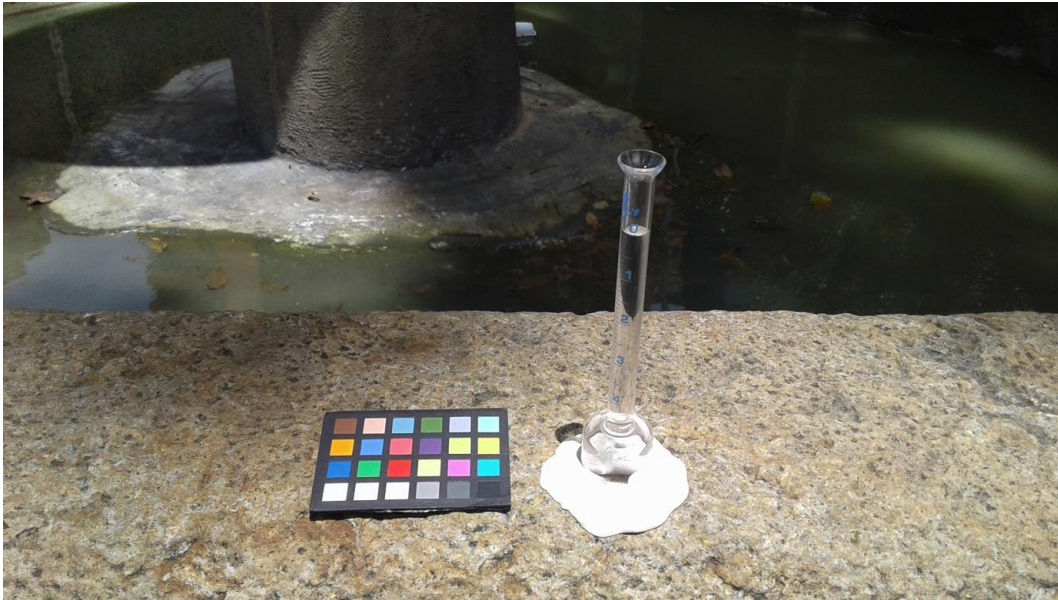
Foto 13: En la foto se observa el estudio de la absorción de agua en el punto 1.

La medición 1 se llevó a cabo en una piedra de la pileta de la fuente del sesquicentenario. La piedra se encuentra en buen estado de conservación y no demuestra ningún tipo de deterioro.

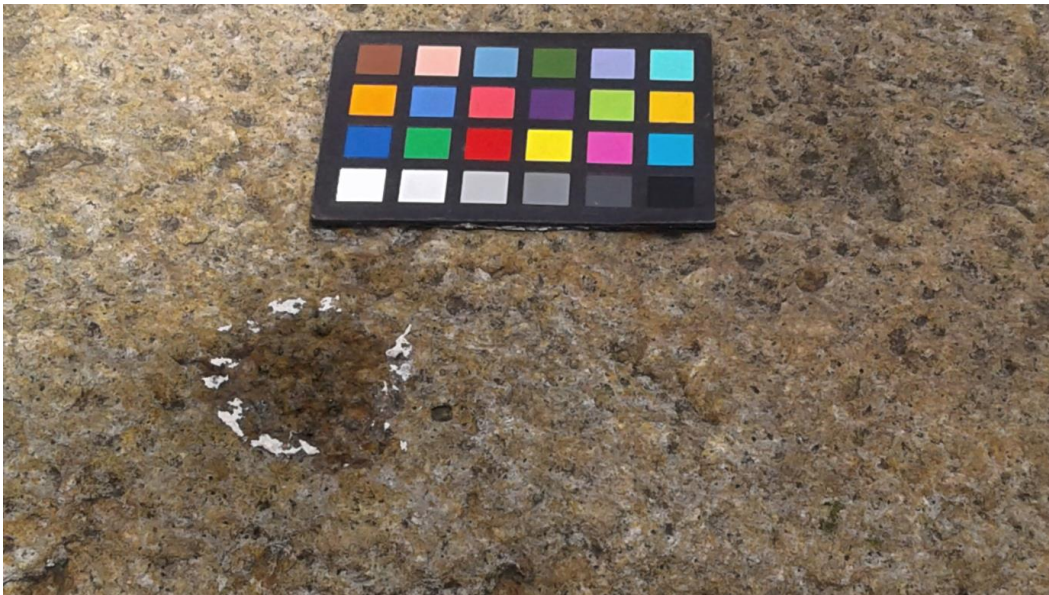
Foto 14: La foto muestra el horizonte de humedad que se formó durante el estudio de la absorción.

La absorción es baja, pero no corresponde a procesos de deterioro sino a la porosidad propia de esta piedra arenisca.

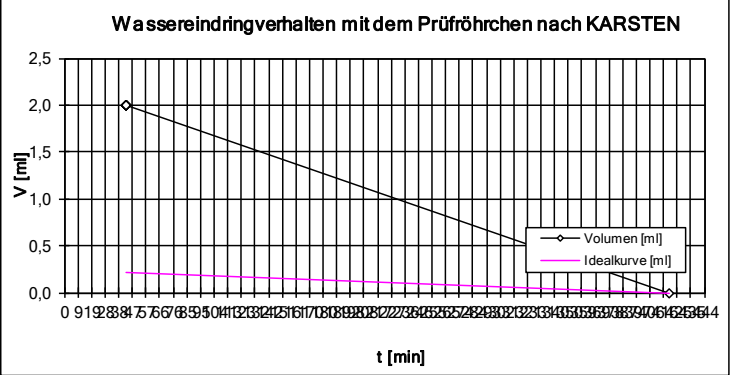
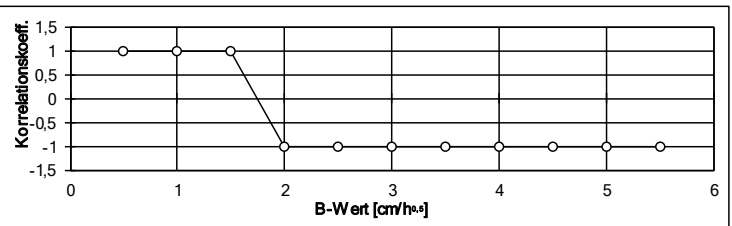
Optimierter w-Wert:	0,16 [l/(m <sup>2</sup> ·h <sup>0,5</sup> )]
Zugehöriger B-Wert:	1,50 [cm/h <sup>0,5</sup> ]
WAK:	1,06 [%]

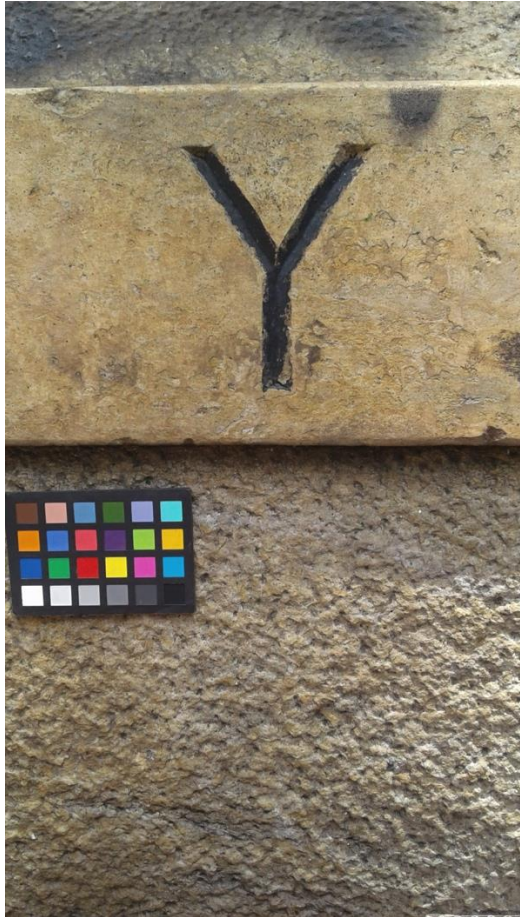
Foto 15: La foto muestra el área donde se llevó a cabo el estudio de la absorción de agua.

Al igual que en el punto de medición 1, en el punto de medición 2 se observó una superficie en buen estado de conservación. No se encontró ningún tipo de deterioro.
