INSTITUTO COLOMBIANO DE ANTROPOLOGÍA E HISTORIA (ICANH)

Contrato no 146 de 2011

**INFORME ESTUDIO DE CONSOLIDANTES PARA LA DECOHESIÓN DE LA  
FUENTE DE LAVAPATAS, SAN AGUSTÍN, HUILA**

**Corporación Proyecto Patrimonio**

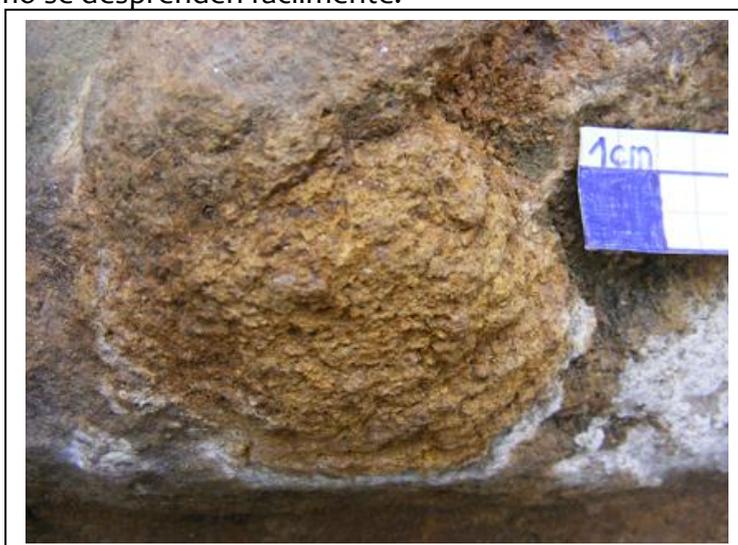
Figura 1: La foto muestra una zona dentro de la Fuente donde se observa el deterioro llamado decohesión. El área presenta más irregularidades mientras que los bordes aparecen más lisos, al tacto se desprenden partes mínimas de roca.

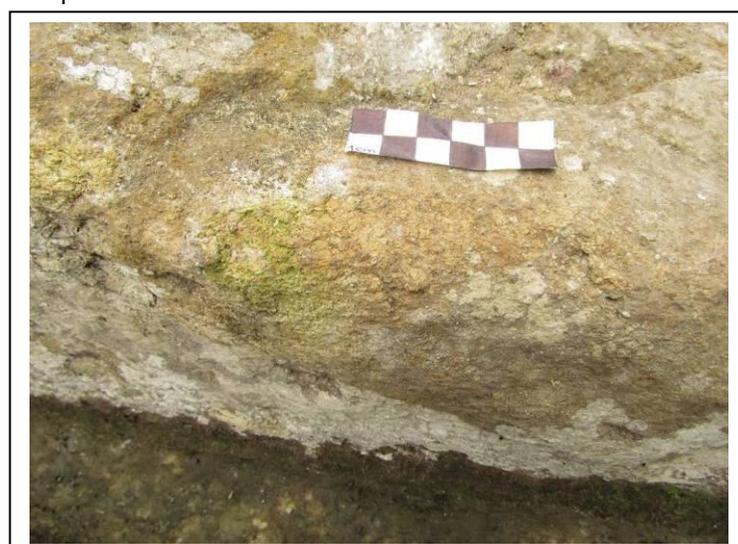
Figura 2: En la foto se presenta otra zona de la Fuente donde hay decohesión allí las irregularidades no resultan tan evidentes sin embargo la prueba al tacto permite corroborar la pulverulencia.

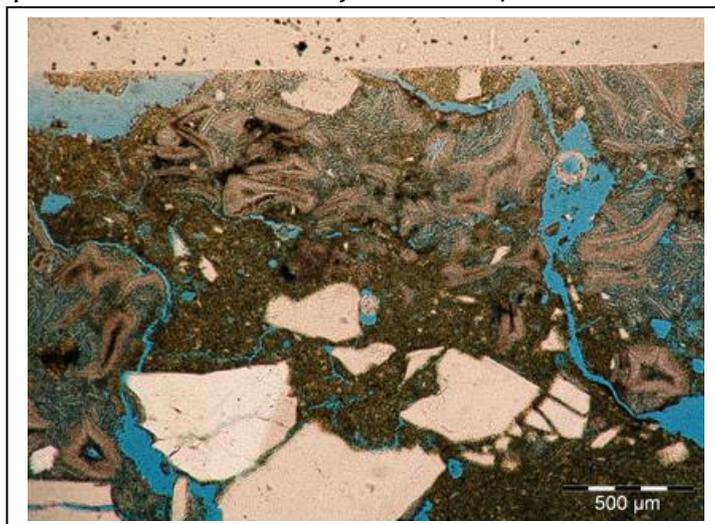
Figura 3: Microfotografía de la sección delgada 2 que presentaba decohesión. En color azul se observan varias fisuras y poros de diferentes tamaños.

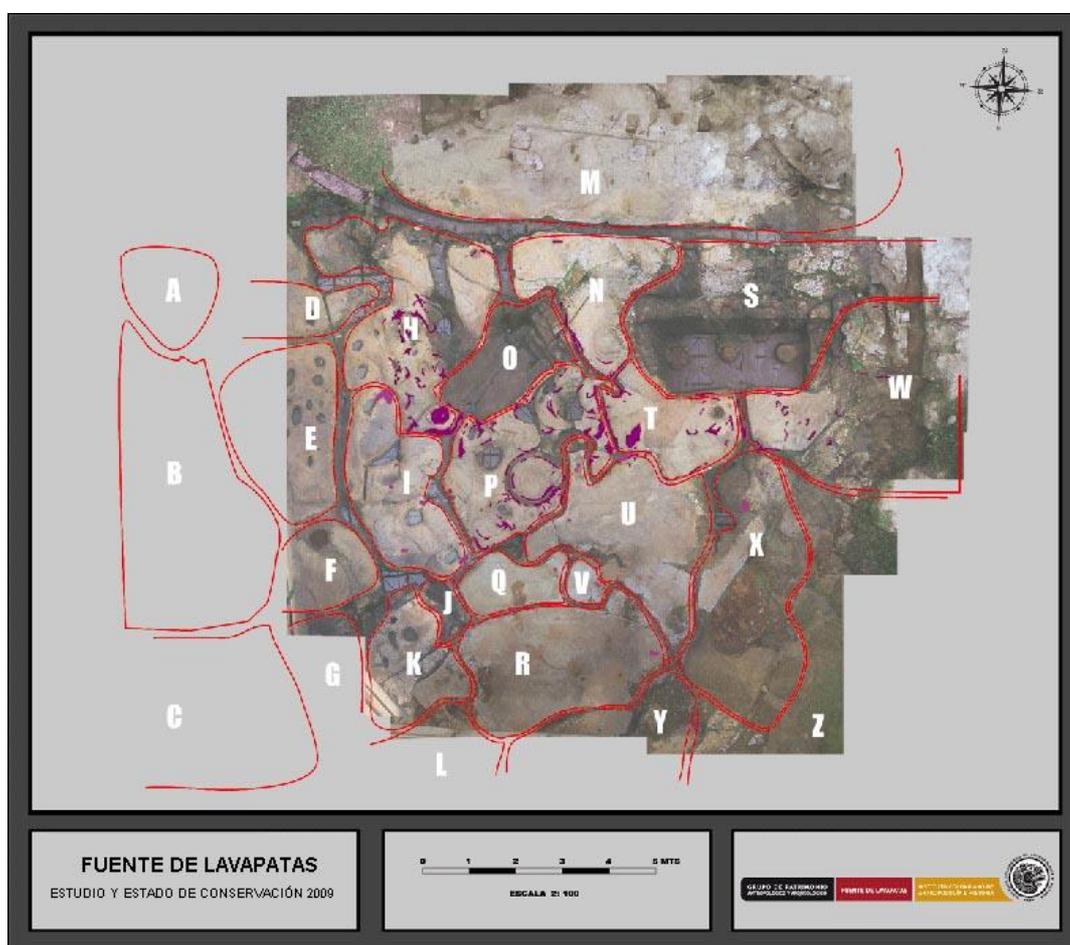
Figura 4: El levantamiento de las zonas decohesas en la Fuente (situación en el 2009).

Las zonas que muestran decohesión en la Fuente están irregularmente distribuidas como se puede ver en el siguiente gráfico.

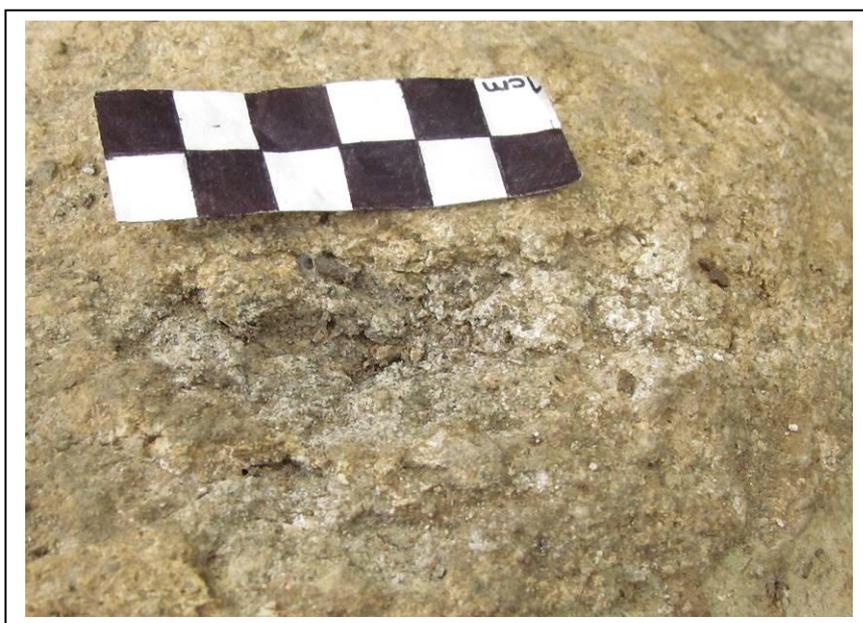
Figura 5: Zona con decohesión dónde se observan fisuras con dimensiones entre 200  $\mu\text{m}$  y hasta más de 1 mm y partículas más grandes disgregadas.

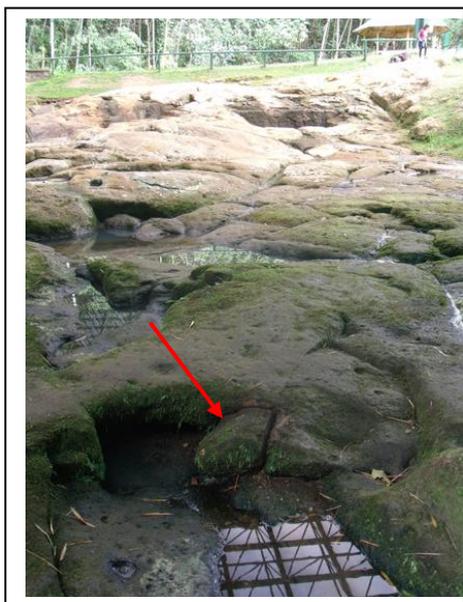
Figura 6 (izq.): Vista general de la zona de donde fue tomada de la muestra A para el estudio del consolidante.

Dado que éste estudio requería de una muestra rocosa de dimensiones importantes y que la decohesión es un deterioro que se encuentra sobre zonas pequeñas distribuidas de manera dispersa en la Fuente, no fue posible extraer muestras que presentaran éste deterioro. La muestra tomada se encontró en la zona abajo del puente donde limita la Fuente y continúa el lecho de la quebrada y fue denominada muestra A.<sup>1</sup>

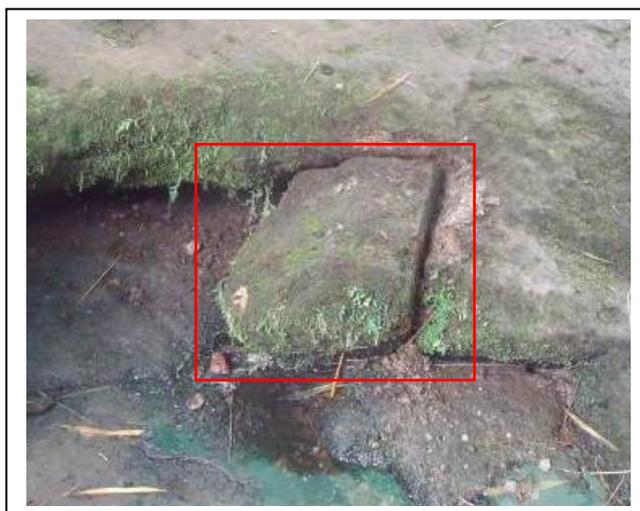
Figura 7 (der.): Detalle de la zona donde fue tomada la muestra A para el estudio del consolidante.

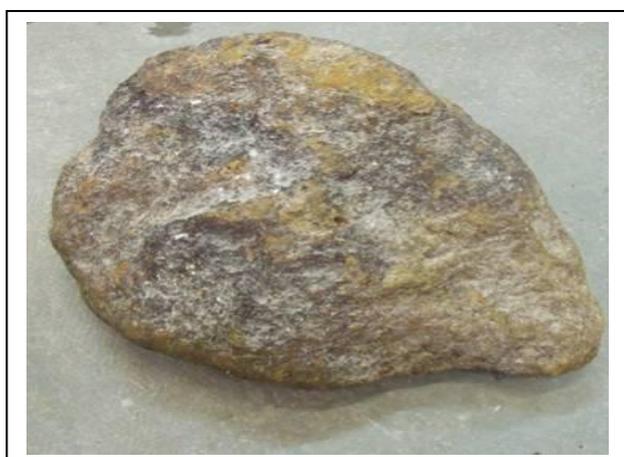
Figura 8: La muestra B se encontraba suelta en el lecho de la Fuente.

Para completar el material rocoso necesario para el estudio se escogió adicionalmente una roca que se encontraba suelta en el lecho de la Fuente y que presentó características macroscópicas similares a ésta. Esta muestra fue denominada muestra B.

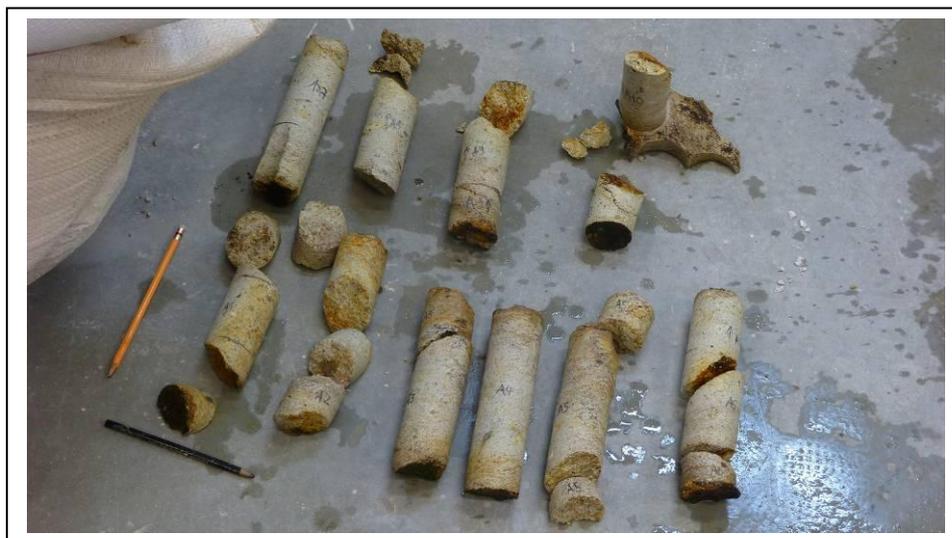
Figura 9: Núcleos que se extrajeron de la muestra A. La mayoría de estos núcleos se seccionaron debido a las discontinuidades características de la roca.

Una vez se tomaron las muestras era indispensable preparar los núcleos sobre los cuales se llevaron a cabo las pruebas. En el laboratorio Sika, Bogotá, empleando la barrena sacamuestras – Hilti, las rocas A y B fueron utilizadas para extraer los núcleos. Estos tuvieron un diámetro de 4,9 cm. La longitud de cada núcleo era diferente y varió entre 1 cm y 10 cm pues debido a la baja dureza y las fracturas presentes en las muestras, varios de los núcleos se rompieron fácilmente. De la roca A se extrajeron 10 núcleos y de la roca B 5 núcleos.

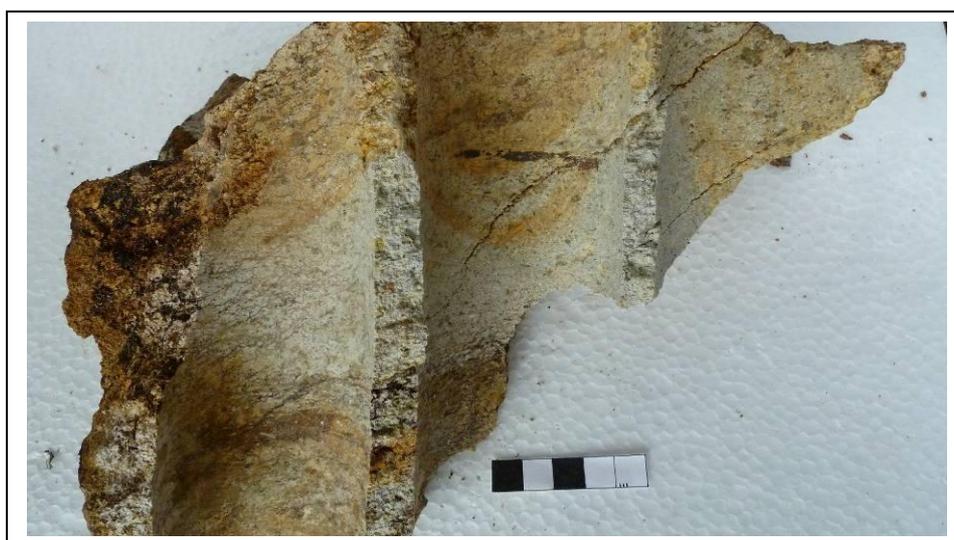
Figura 10. Detalle de la muestra A donde se observan discontinuidades dentro de la roca.

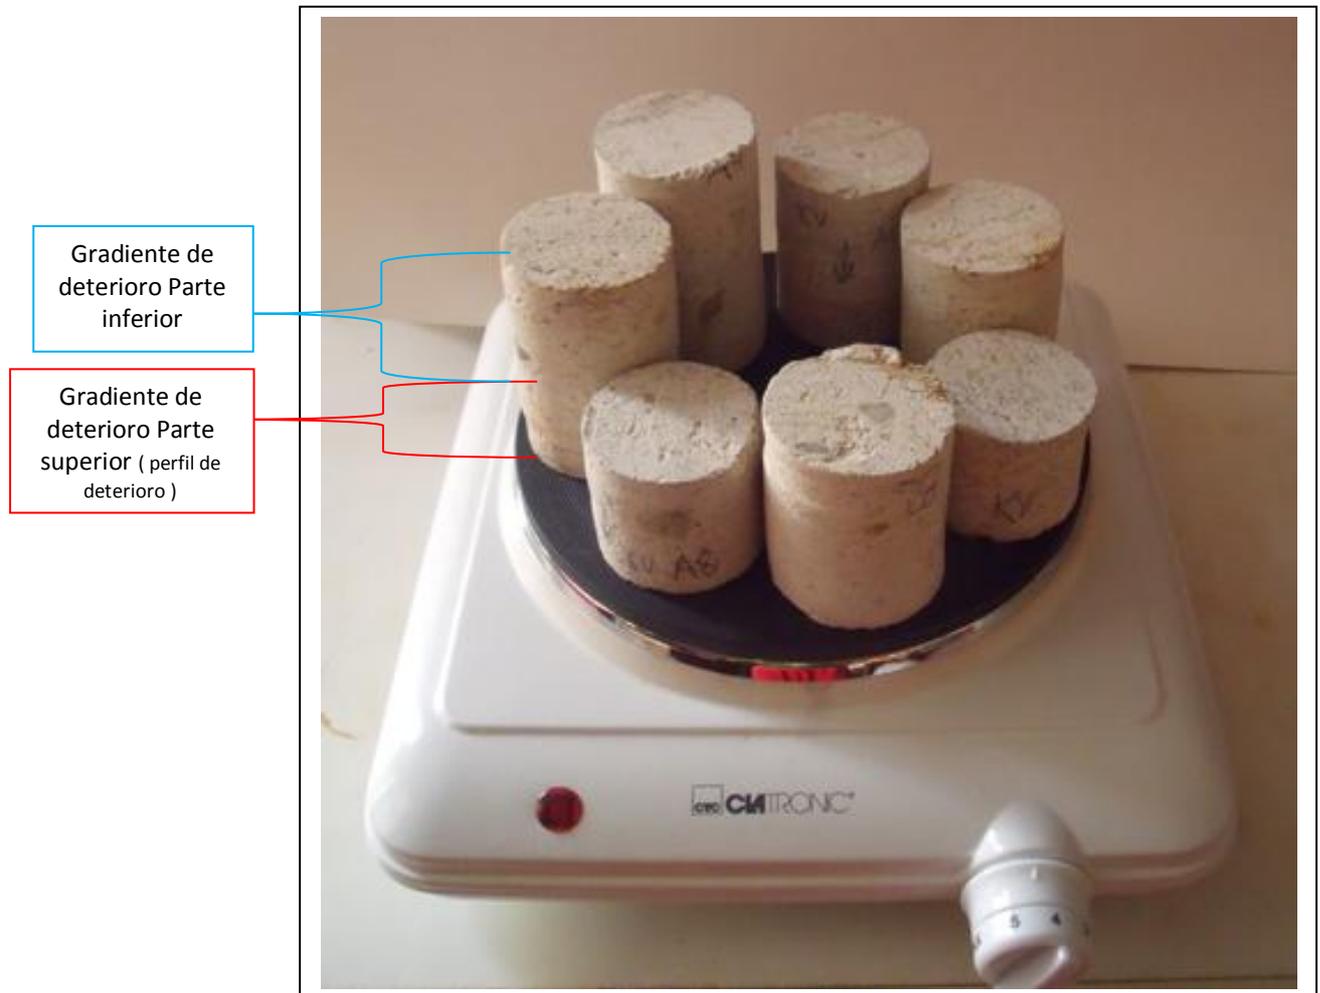
Figura 14: Núcleos calentándose por el lado superior que es el que mostrará mayor deterioro

Las superficies expuestas al calor siempre fueron las mismas de tal manera que se buscaba obtener un gradiente de deterioro en el cual se denominó parte superior, la que determina el perfil de deterioro, la más cercana al calor y al frío y parte inferior la más distante a estos cambios térmicos.

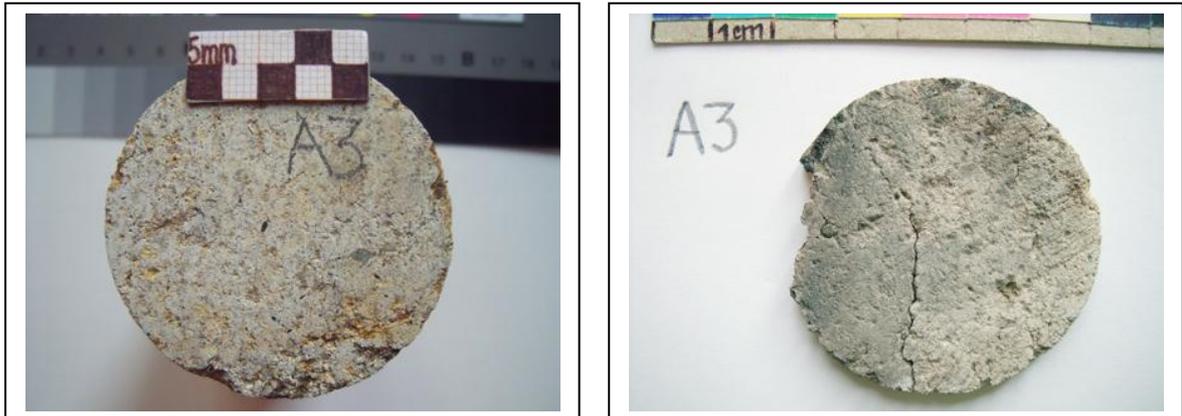
Figura 15: la muestra A3 antes y después de deterioro. Ya macroscópicamente se observa el deterioro de la muestra en donde además de partículas pequeñas disgregadas también se obtuvo una fisura más grande.

A nivel macroscópico se pudo observar la aparición de pequeñas fisuras después de aproximadamente 30 ciclos y en muchos núcleos se logró que a los 130 ciclos la superficie mostrara decohesión. Es decir, partes de la masa vítrea, cristales o fragmentos se desprendían. De cualquier modo el resultado no fue homogéneo para la totalidad de los núcleos tratados, pues mientras que en unas muestras se logró una superficie en la que, con la prueba al tacto, se desprendieron partículas pequeñas como sucede en la Fuente, en otros núcleos se generaron numerosas fisuras pero al realizar la prueba al tacto la superficie no resultaba pulverulenta.

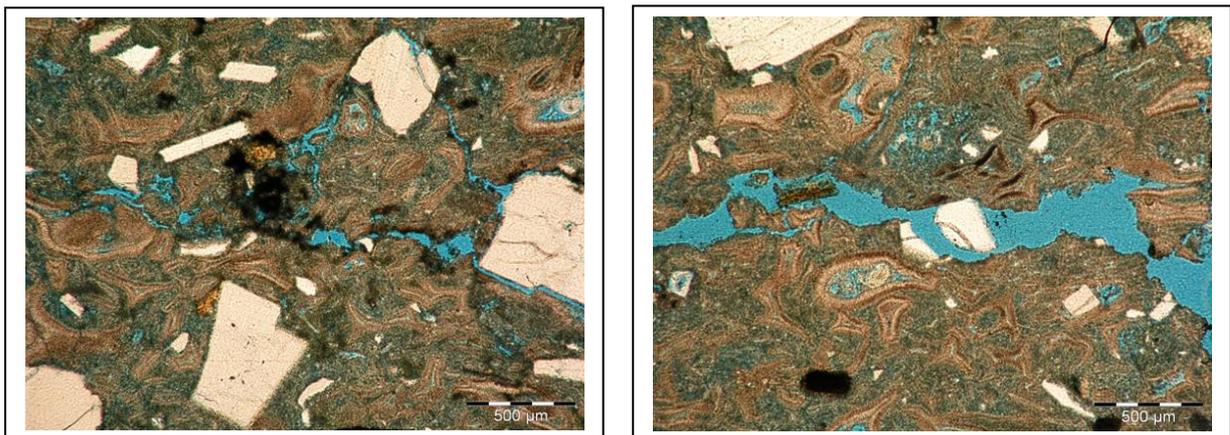
Figura 16: Microfotografía de la sección delgada de la roca A1, artificialmente deteriorada. Mientras que se observan fisuras más pequeñas en la foto de la derecha, a la izquierda se observa una fisura grande que se abre con un ancho de  $220\mu\text{m}$ .

A nivel microscópico se pudo comprobar la aparición de un perfil de deterioro con mayor presencia de fisuras cerca de la superficie tratada que disminuían hacia la parte inferior de los núcleos. Las fisuras tenían en su mayoría diámetros entre  $10\mu\text{m}$  y  $60\mu\text{m}$ . Se encontraron pocas fisuras con diámetros mayores a  $250\mu\text{m}$ .

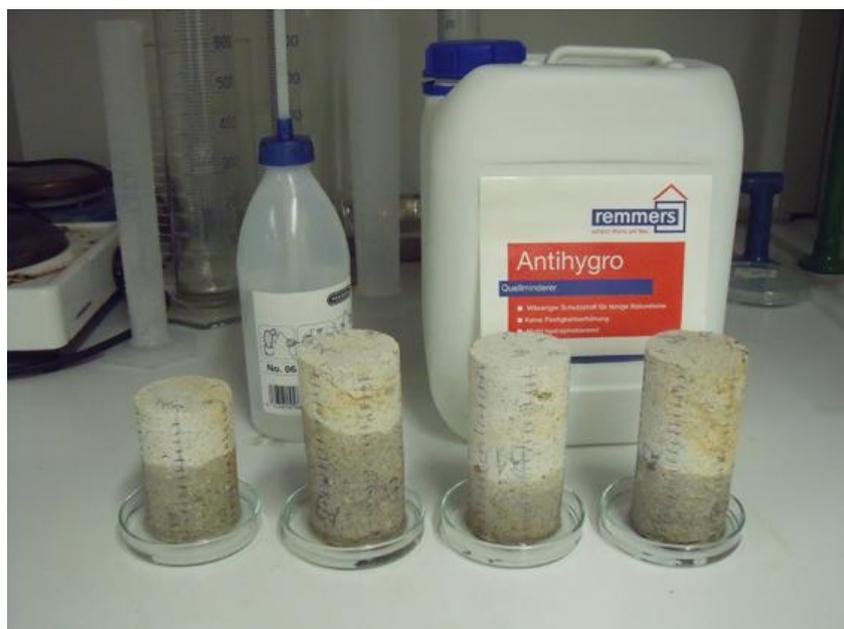
Figura 17: Para asegurar la impregnación homogénea de los núcleos, estos se separaron del porta objetos a una distancia de 0,5 cm. En esta foto se observa la impregnación que se hizo con el producto que disminuye la expansión hídrica.

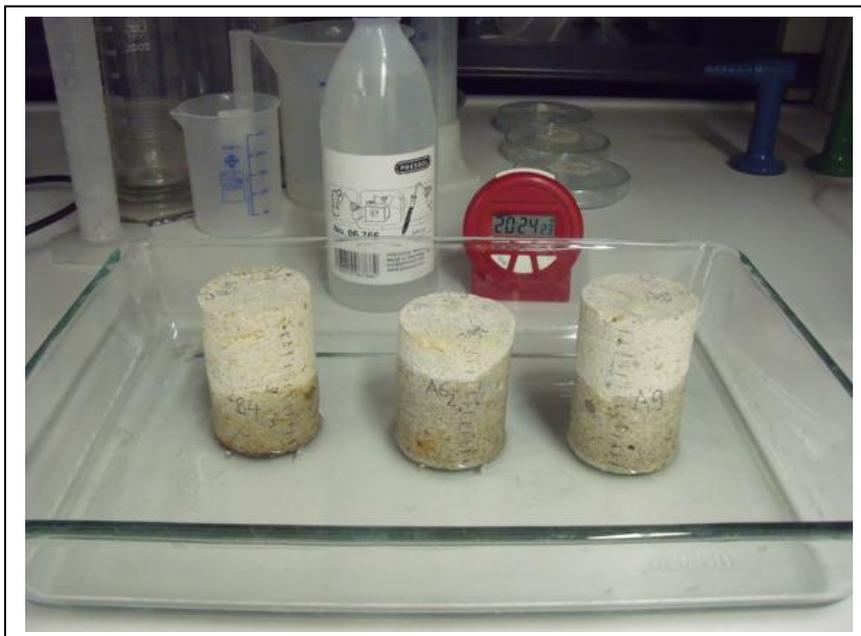
Figura 18: Núcleos durante la consolidación con silicato de etilo. Las marcas cada 5 mm facilitan estudiar la velocidad de la penetración.

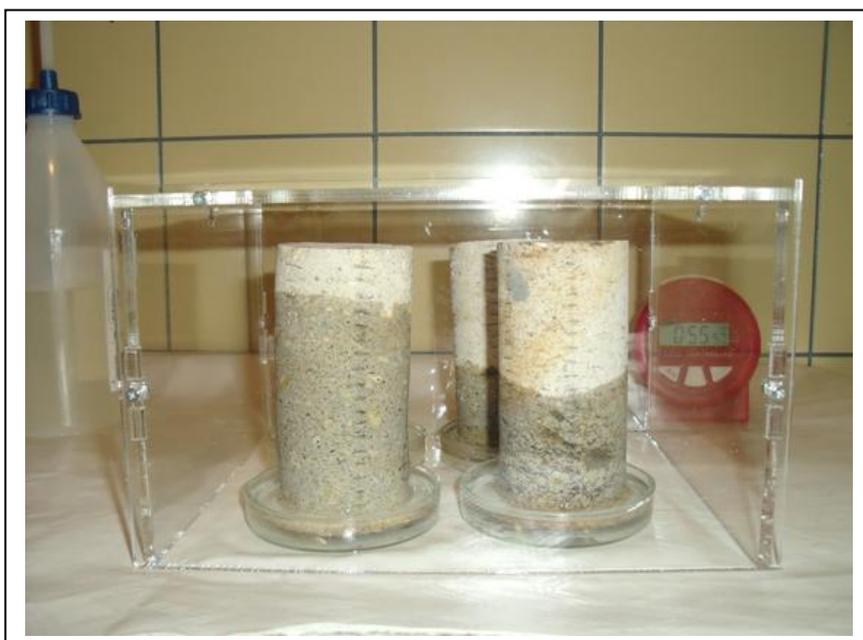
Figura 19: Núcleos de la serie B, los dos del frente son el A3 y A7. En ambos se empezó la impregnación con el ácido tártrico al mismo tiempo, pero después de varias horas se observaba que los horizontes de humedad habían llegado a niveles muy diferentes.

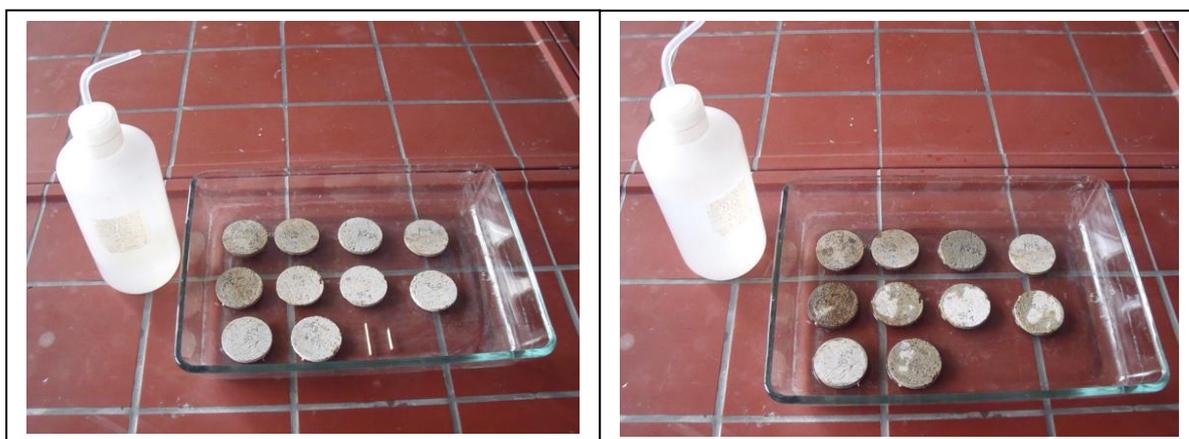
Figura 20: En el estudio de la porosidad accesible al agua las muestras deben absorber agua por capilaridad y después se sumergen 48 horas bajo una capa de 2cm de agua.

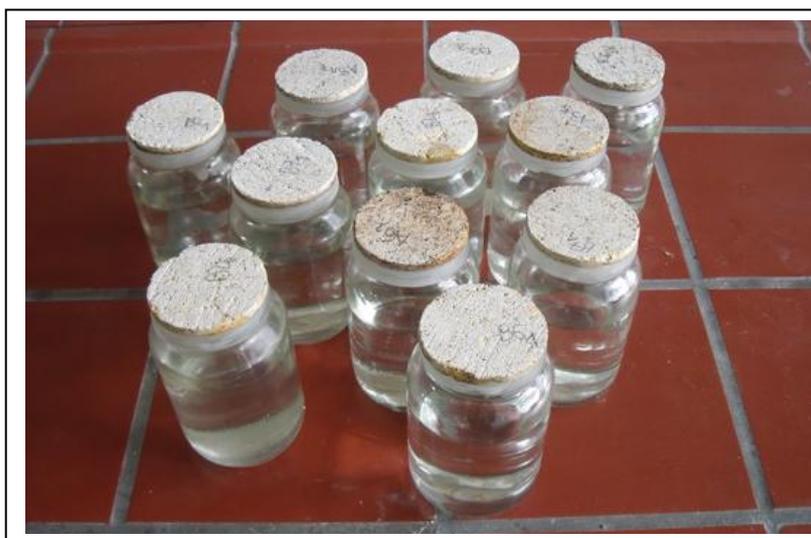
Figura 21: Para el estudio de permeabilidad muestras cilíndricas de roca se fijan con cera a recipientes llenos de agua que se ubican en cámara climática. Más adelante se pesan los recipientes con las muestras para determinar la cantidad de vapor que ha salido a través de éstas.

La permeabilidad al vapor de agua describe cuán permeable es un material en relación a las moléculas de agua que se difunden a través de éste. El estudio de la permeabilidad al vapor de agua antes y después de la consolidación brinda información sobre el cambio de la estructura pétreo por la entrada de un consolidante. La consolidación es un proceso que además de provocar una reducción en la porosidad, causa también una disminución en la permeabilidad del material. El aumento del factor de resistencia al vapor de agua (este factor se indica con el símbolo  $\mu$ ) indica el grado de densificación de la roca.

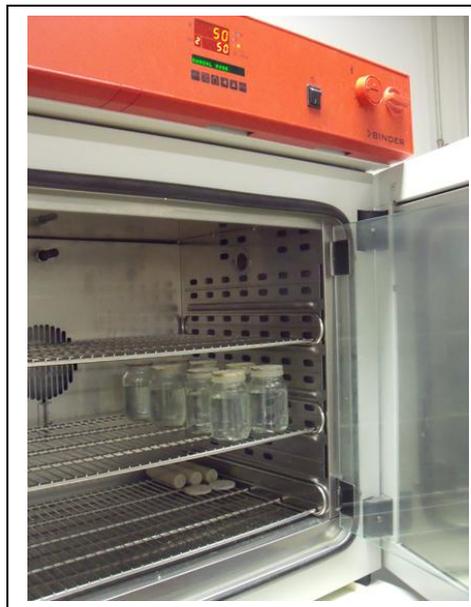
Figura 22: Las muestras para estudiar la permeabilidad al vapor de agua se guardan en una cámara climática.

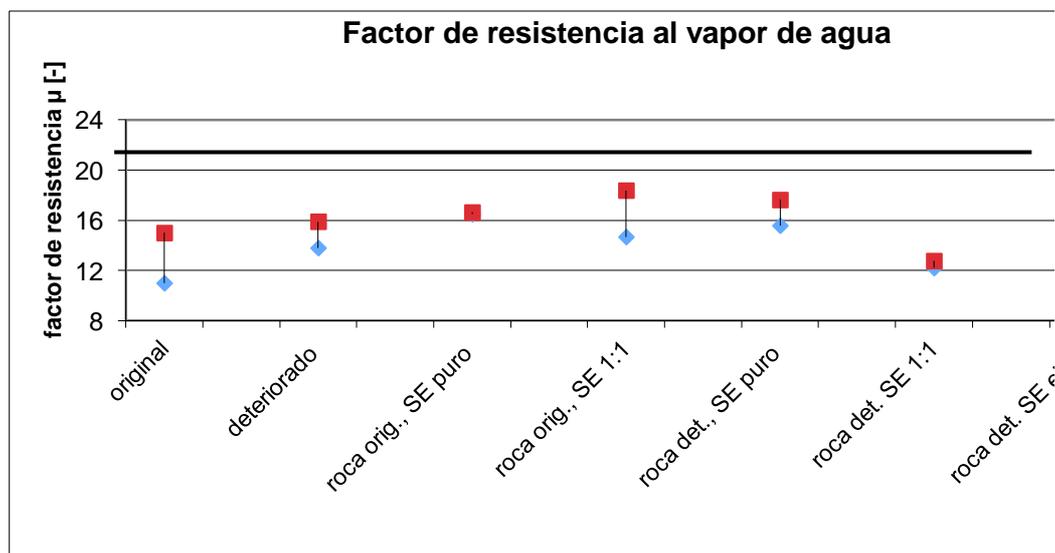
Figura 23: El diagrama presenta los rangos de los valores en el estudio del factor de resistencia al vapor de agua  $\mu$ . La línea negra marca el límite aceptable del aumento según Snethlage, Wendler 1995, Snethlage 1997. SE = silicato de etilo; SE 1:1 silicato de etilo diluido 1:1 en alcohol etílico.

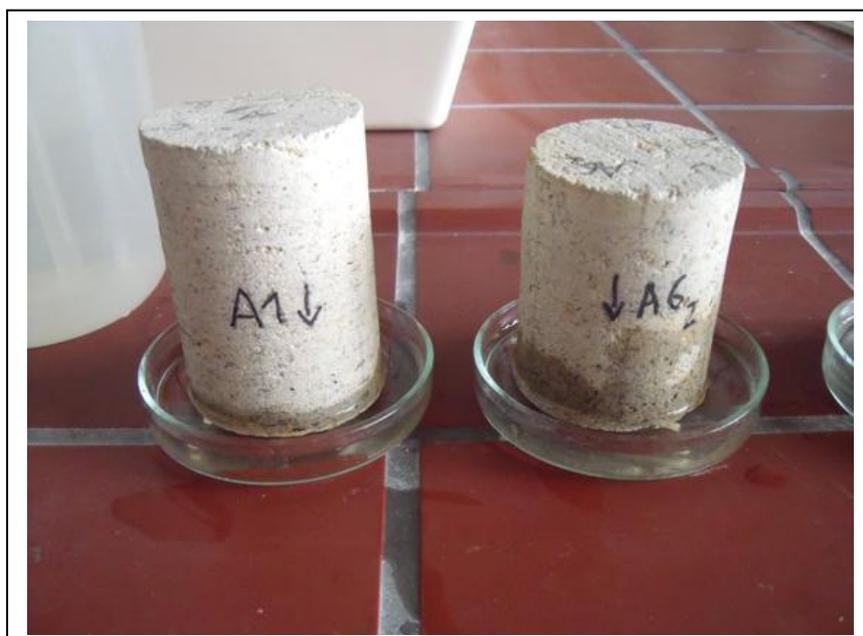
Figura 24: Dos núcleos de la serie A durante el estudio del coeficiente de absorción de agua. Se observa que si bien los dos núcleos pertenecen a la misma serie y deberían mostrar un comportamiento similar, un núcleo casi no absorbe agua mientras que el otro (A6-2) presenta un horizonte de humedad más elevado.

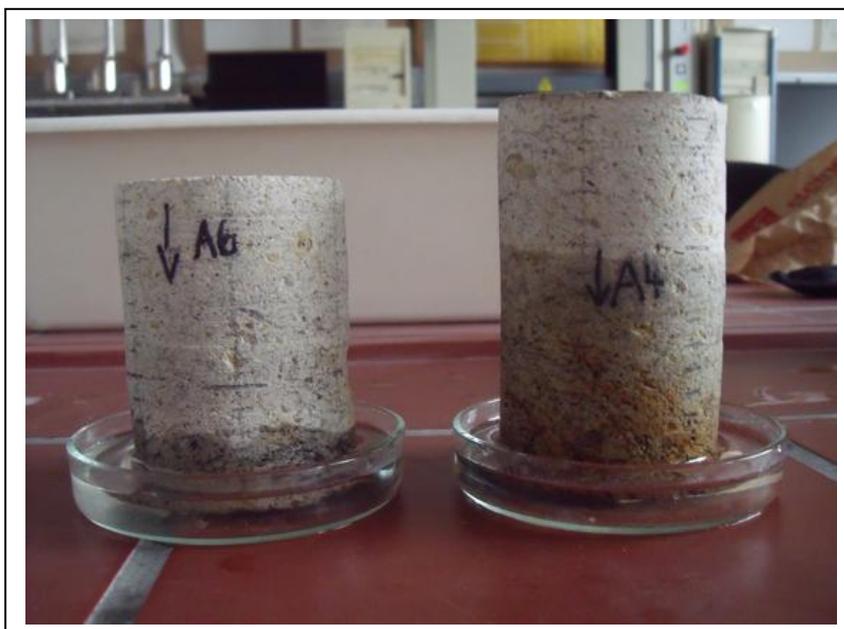
Figura 25: El estudio del coeficiente de absorción de agua en dos núcleos de la serie C. Aquí también se observa que mientras que en el núcleo A4 el horizonte de humedad es elevado, en el núcleo A6 el agua casi no ha ascendido.

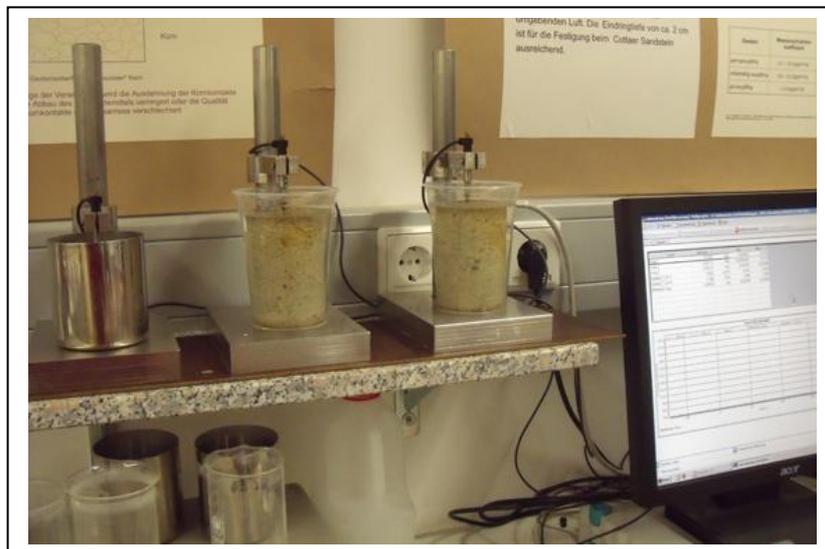
Figura 26: Se observan tres núcleos, dos en recipientes transparentes, uno en recipiente de aluminio durante el estudio de la expansión hídrica.

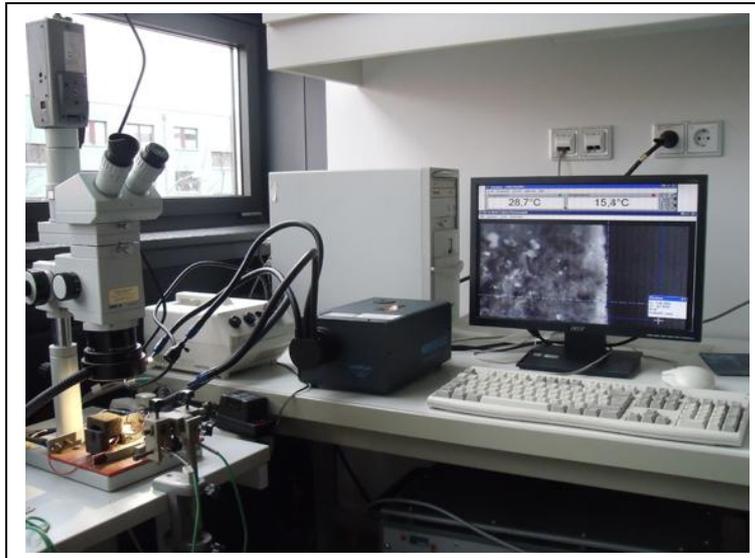
Figura 27: Montaje del ensayo para el estudio de la expansión térmica en los laboratorios de la Fachhochschule Potsdam, Alemania.

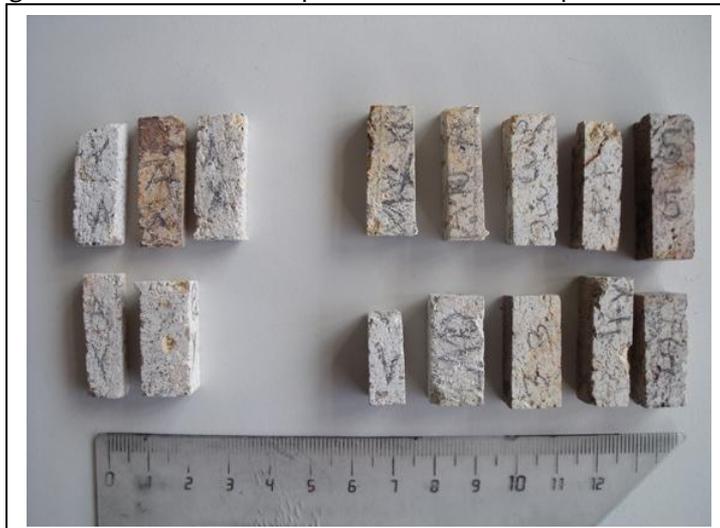
Figura 28: Muestras usadas para el estudio de la expansión térmica.

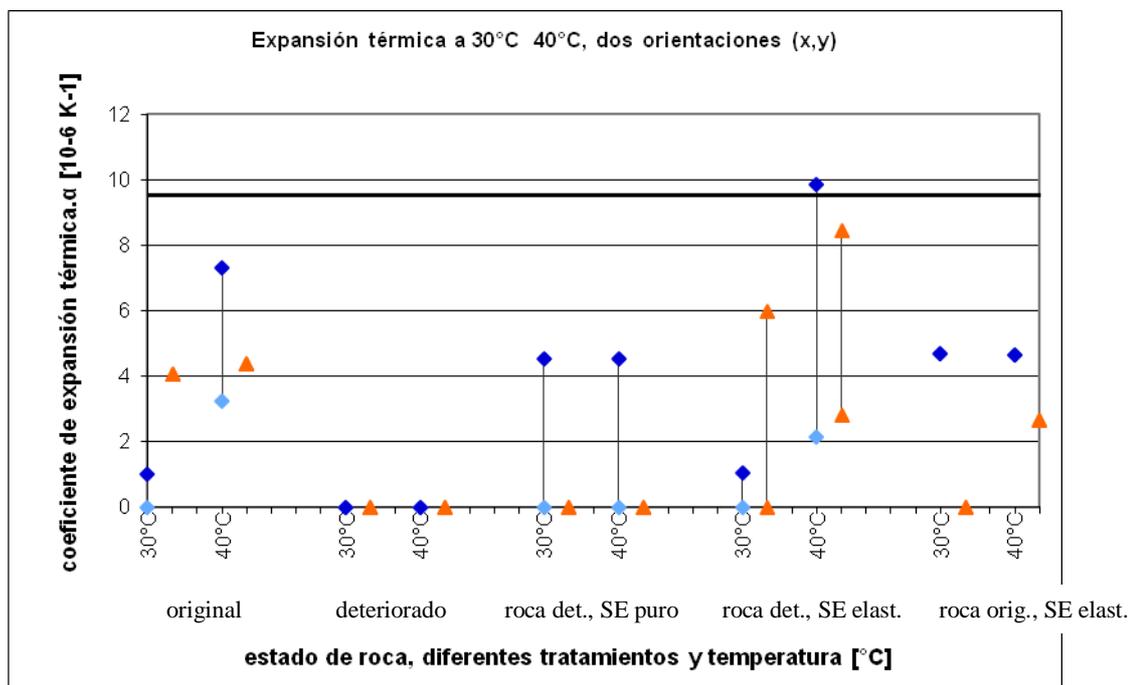
Figura 29: Diagrama donde se presenta el rango de los resultados del estudio de la expansión térmica. En azul la orientación 'x', en amarillo la orientación 'y'. No se evaluaron en todas las series varias muestras, para las cuales no se marca un rango sino solo un punto. La línea negra marca el límite aceptable del aumento de expansión térmica según Snethlage, Wendler 1995; Snethlage 1997.

Los resultados del estudio se presentan resumidos en la siguiente tabla y en la figura 29.

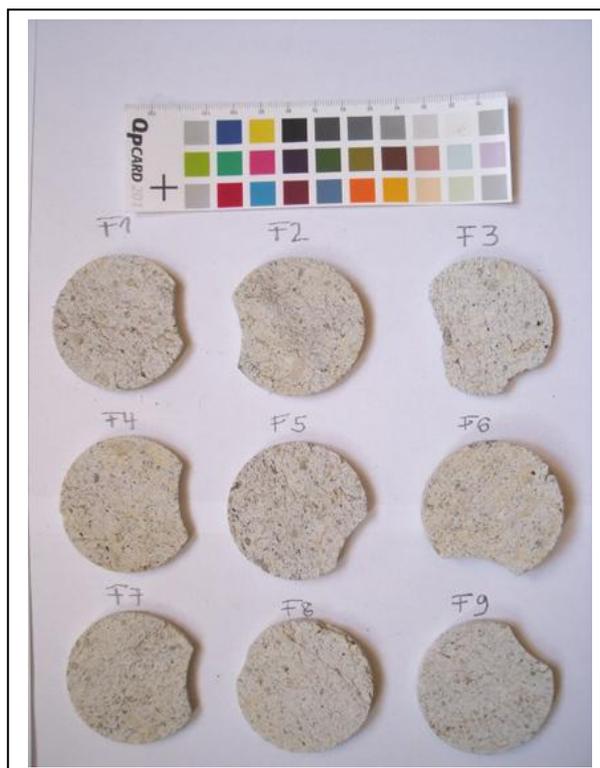
Figura 30: Las muestras para estudiar los efectos del consolidante sobre la roca.

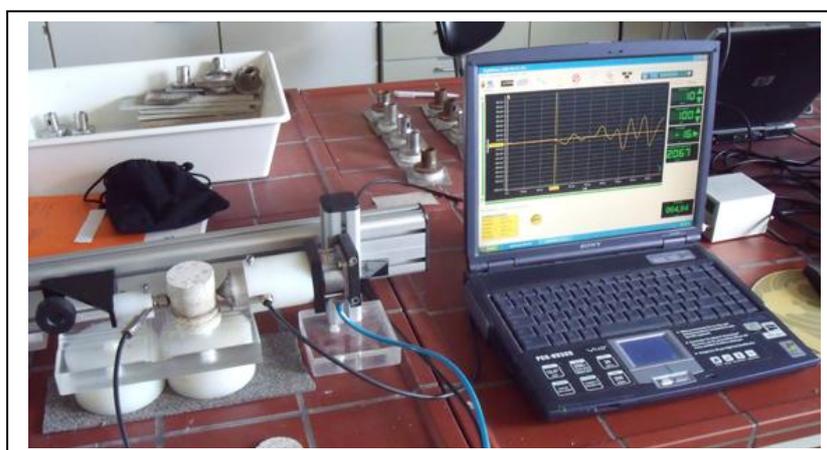
Figura 31: Medición de la velocidad de ultrasonido sobre el diámetro de un núcleo.

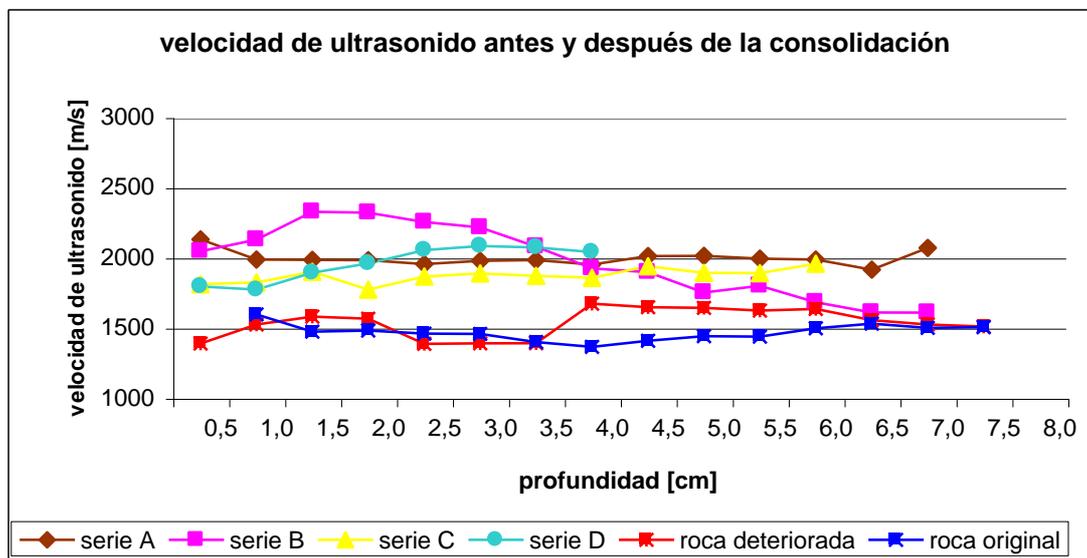
Figura 32: Diagrama de los resultados del estudio de velocidad del ultrasonido (medición sobre el diámetro de los núcleos). Se presenta el promedio de cada serie.

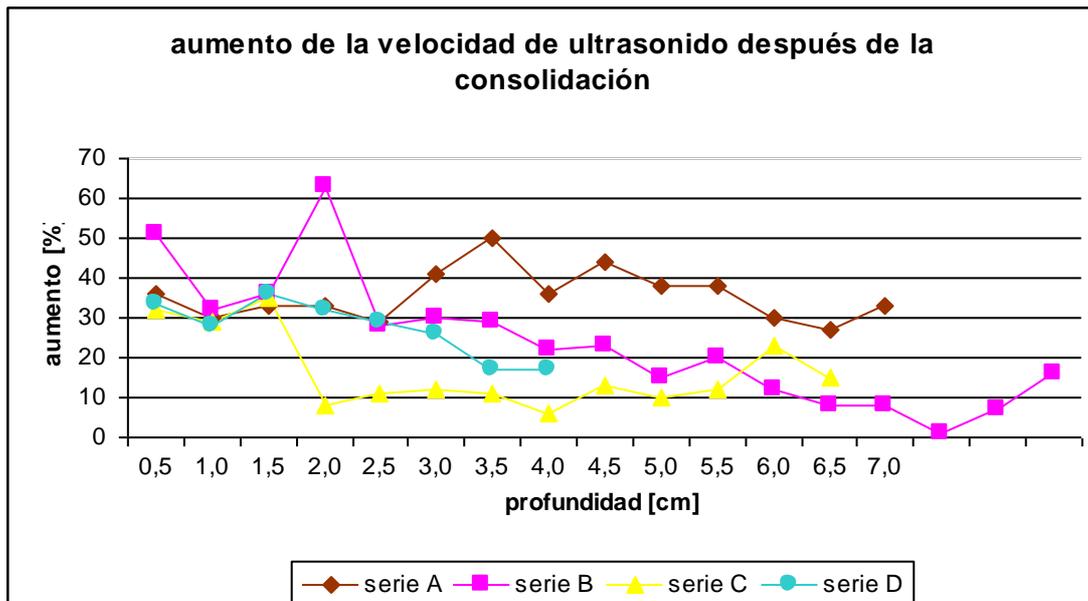
Figura 33: Diagrama que muestra el aumento de la velocidad del ultrasonido [%] en las cuatro series de consolidación.

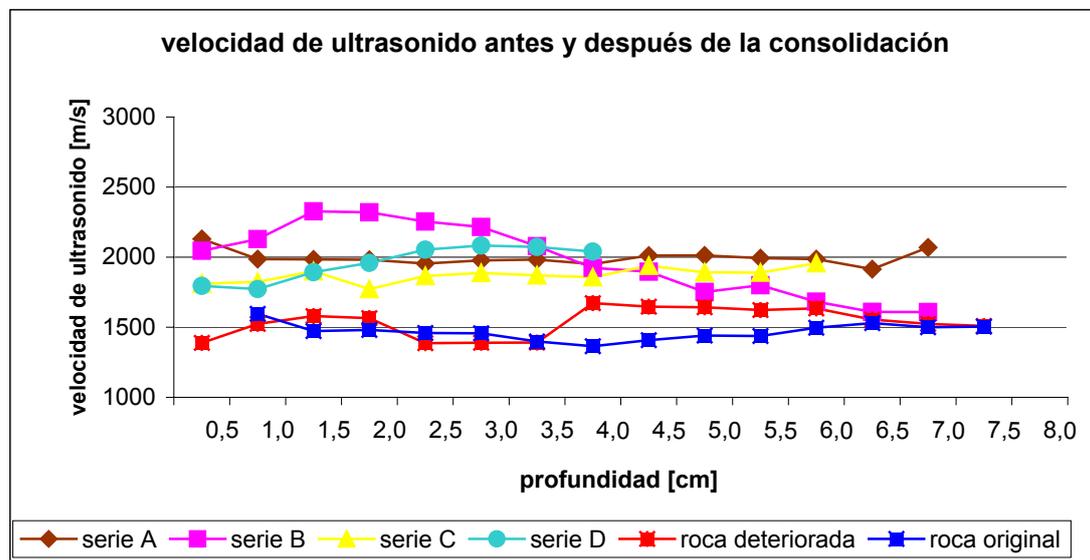
Figura 32: Diagrama de los resultados del estudio de velocidad del ultrasonido (medición sobre el diámetro de los núcleos). Se presenta el promedio de cada serie.

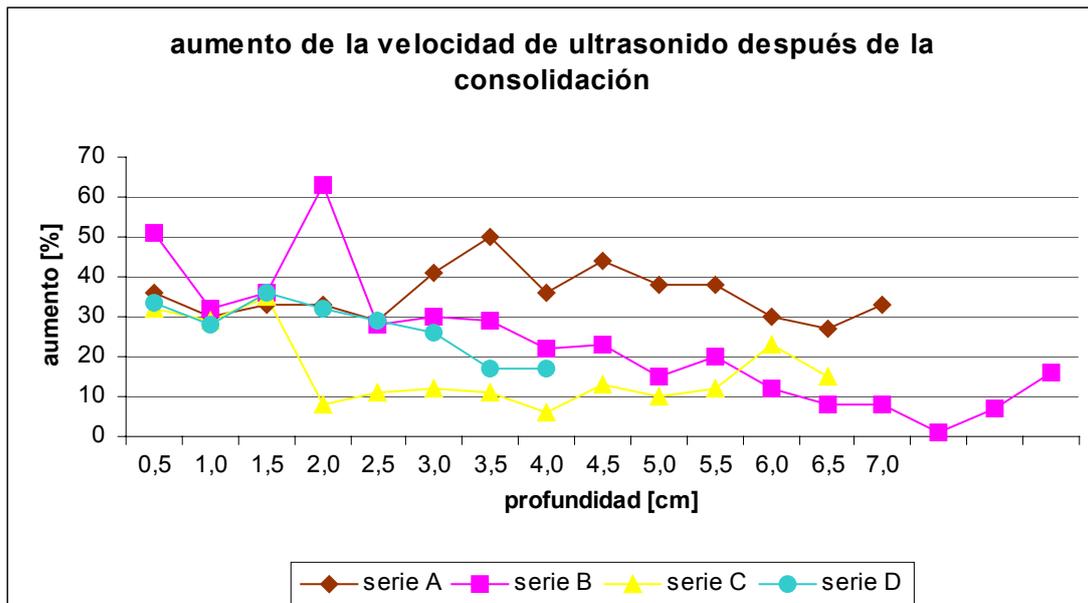
Figura 33: Diagrama que muestra el aumento de la velocidad del ultrasonido [%] en las cuatro series de consolidación.

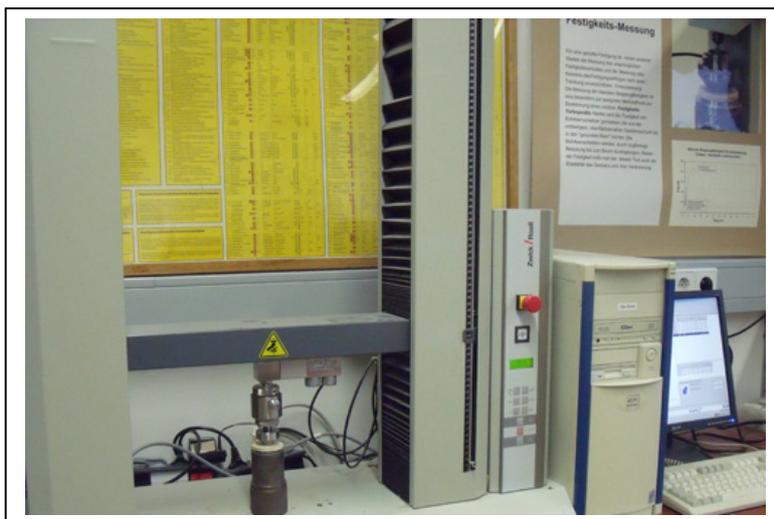
Figura 34: El estudio de resistencia de tensión-flexión realizado en el laboratorio de la Fachhochschule Potsdam.

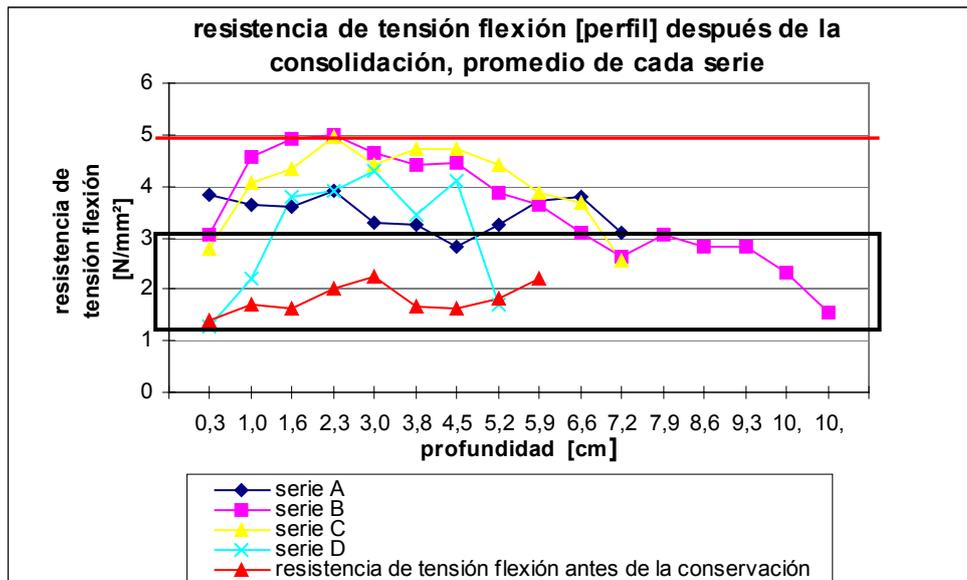
Figura 35. Diagrama del perfil de la resistencia tensión flexión en las cuatro series. El rectángulo negro marca los valores de la roca en su estado original mientras que la línea roja marca el límite máximo aceptable de dureza.

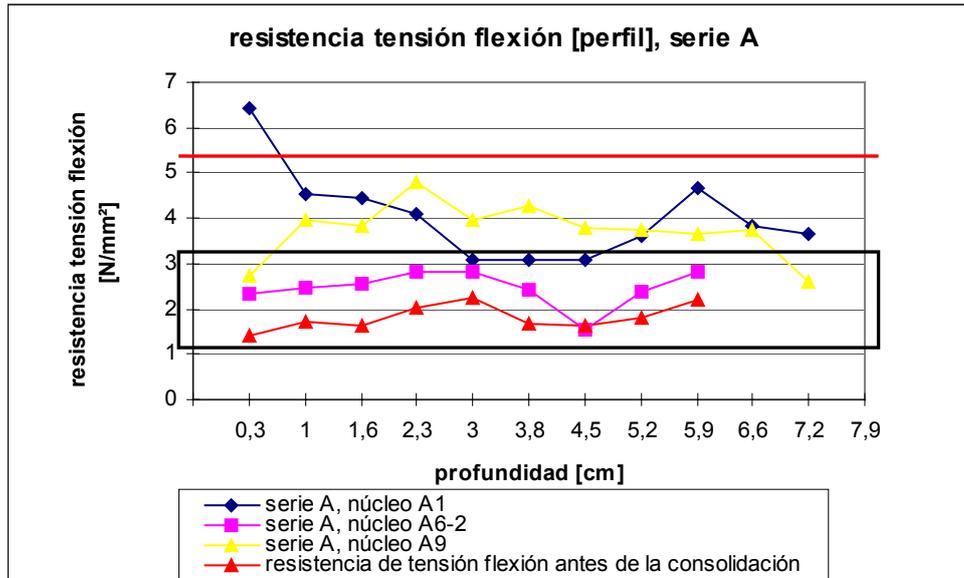
Figura 36. Diagrama del perfil de la resistencia tensión-flexión de todos los núcleos de la serie A. El rectángulo negro marca los valores de la roca en su estado original mientras que la línea roja marca el máximo límite aceptable de la dureza.

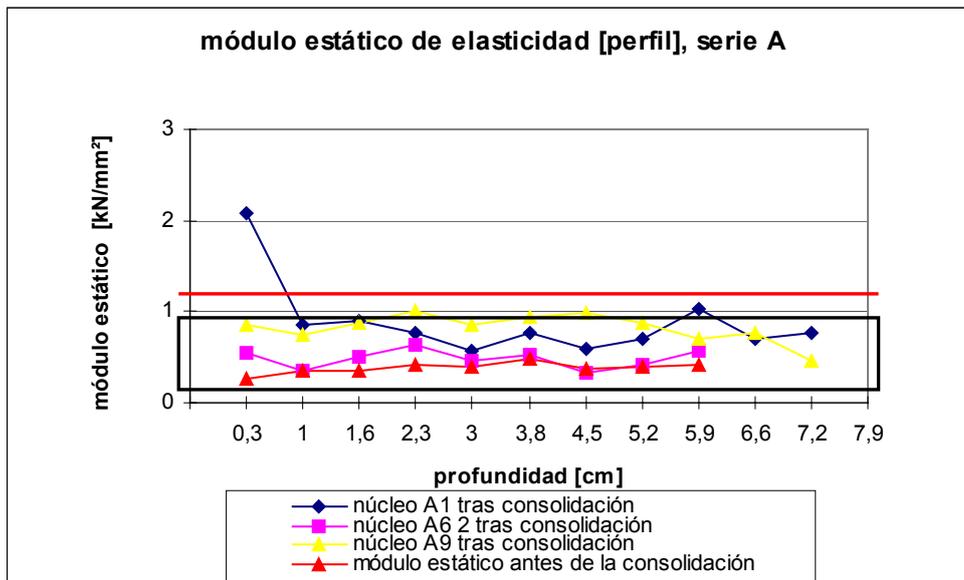
Figura 37: Diagrama del perfil del módulo estático de elasticidad de todos los núcleos de la serie A. El rectángulo negro marca los valores de la roca en su estado original mientras que la línea roja marca el límite máximo aceptable de rigidez.

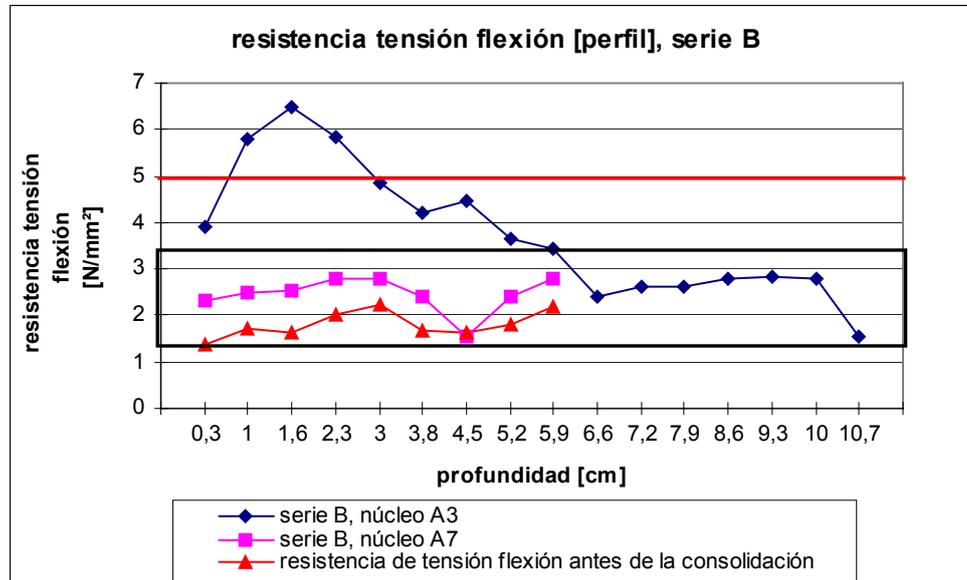
Figura 38: Diagrama del perfil de la resistencia de tensión-flexión de todos los núcleos de la serie B. El rectángulo negro marca los valores de la roca en su estado original mientras que la línea roja marca el máximo límite aceptable de la dureza.

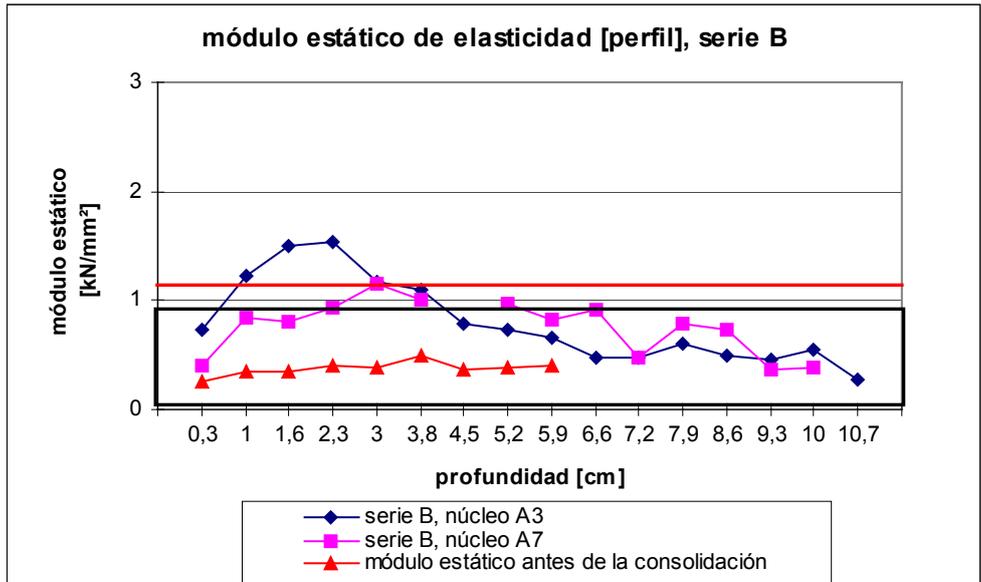
Figura 39: Diagrama del perfil del módulo estático de elasticidad de todos los núcleos de la serie B. El rectángulo negro marca los valores de la roca en su estado original mientras que la línea roja marca el máximo límite aceptable de rigidez.
