INSTITUTO COLOMBIANO DE ANTROPOLOGÍA E HISTORIA (ICANH)

Contrato no 146 de 2011

**INFORME ESTUDIO DE CONSOLIDANTES PARA LA DECOHESIÓN DE LA  
FUENTE DE LAVAPATAS, SAN AGUSTÍN, HUILA**

**Corporación Proyecto Patrimonio**

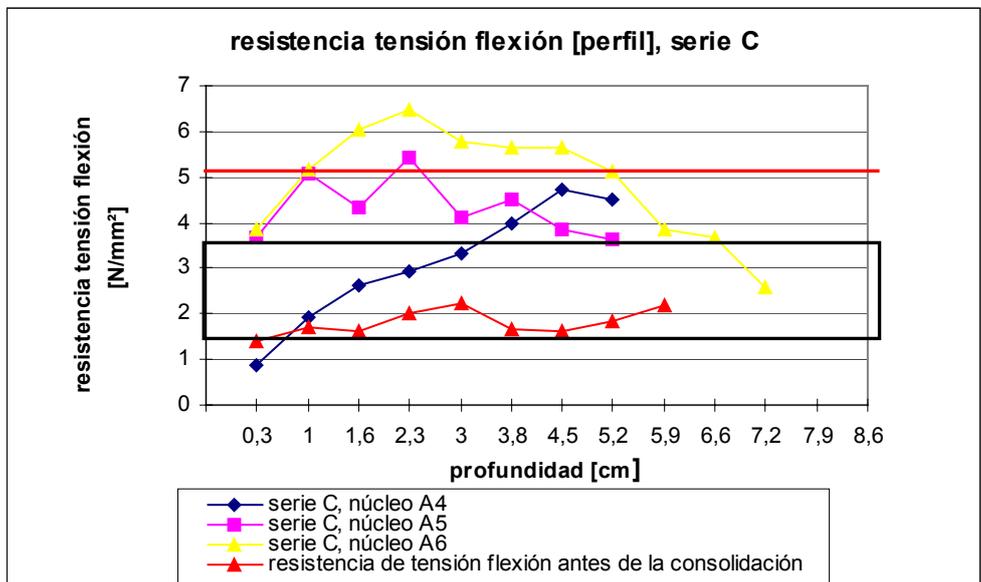
Figura 40: Diagrama del perfil de la resistencia de tensión-flexión de todos los núcleos de la serie C. El rectángulo negro marca los valores de la roca en su estado original mientras que la línea roja marca el máximo límite aceptable de la dureza.

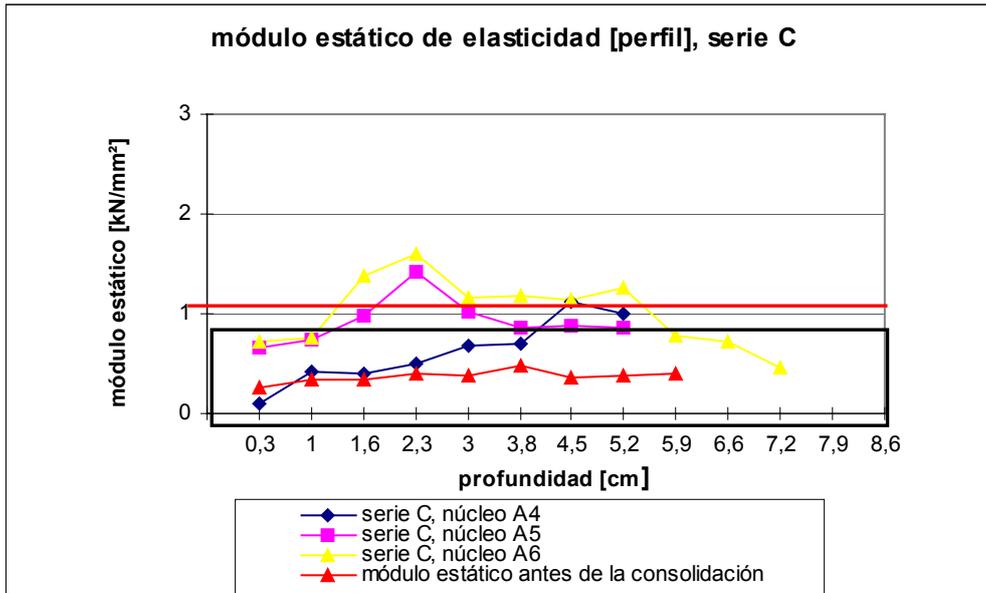
Figura 41: Diagrama del perfil del módulo estático de elasticidad de todos los núcleos de la serie C. El rectángulo negro marca los valores de la roca en su estado original mientras que la línea roja marca el máximo límite aceptable de rigidez.

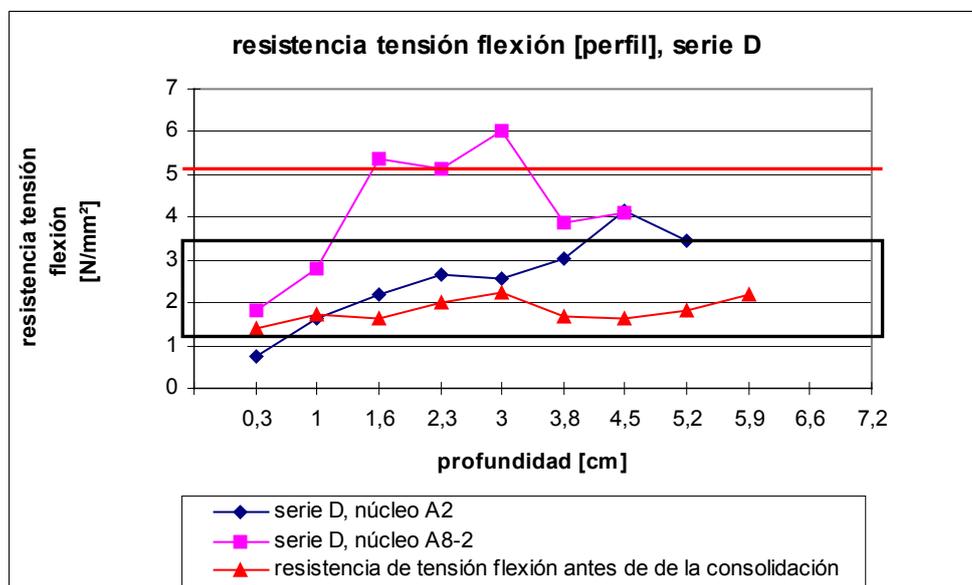
Figura 42: Diagrama del perfil de la resistencia tensión-flexión de todos los núcleos de la serie D. El rectángulo negro marca los valores de la roca en su estado original mientras que la línea roja marca el máximo límite aceptable de dureza.

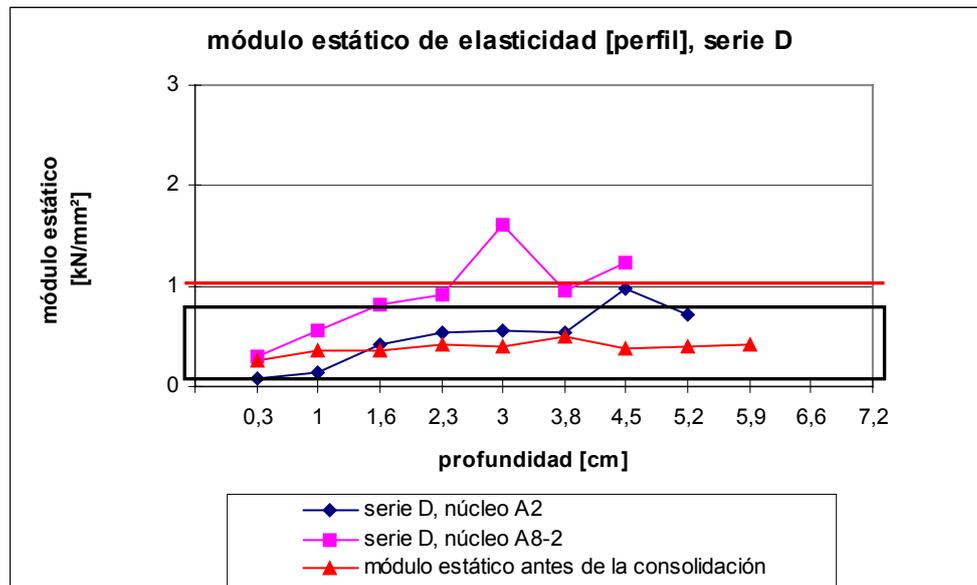
Figura 43: Diagrama del perfil del módulo estático de elasticidad de todos los núcleos de la serie D. El rectángulo negro marca los valores de la roca en su estado original mientras que la línea roja marca el máximo límite aceptable de rigidez.
