ESTUDIOS PREVIOS A LA INTERVENCIÓN DE DOS MONUMENTOS EN ESPACIO PÚBLICO EN PEREIRA
ESTUDIO DIAGNÓSTICO PARA EL MONUMENTO A LOS FUNDADORES
CORPORACIÓN PROYECTO PATRIMONIO

15 de Noviembre de 2018

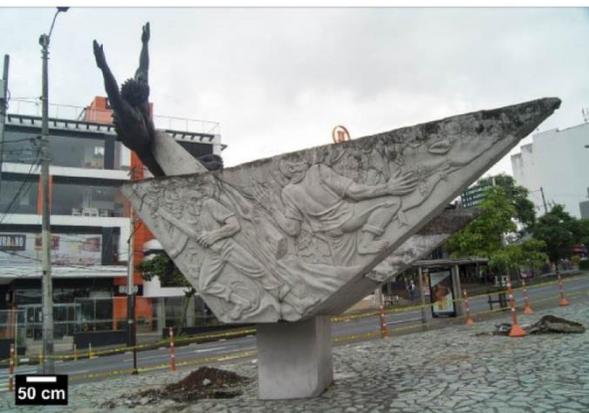
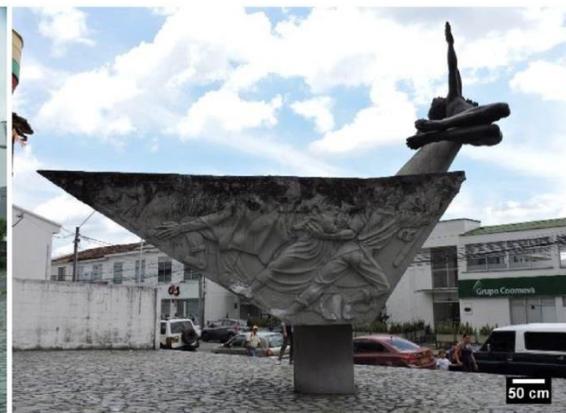
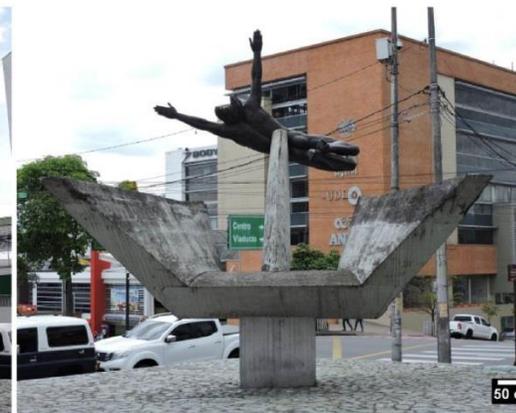
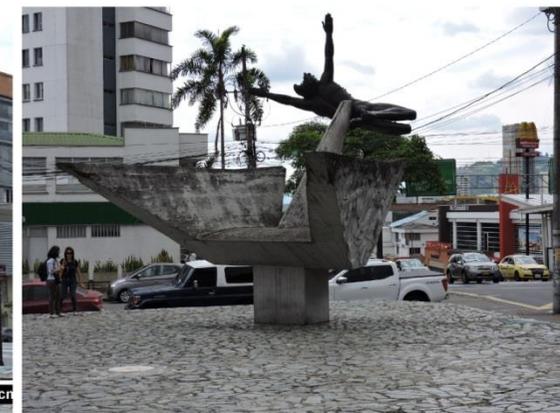
Vista lateral derecha

Vista lateral izquierda

Planta

Vista posterior

Vista frontal

Escultura	Alto	+/- 360	Ancho	*+/- 570	Profundidad	+/- 250
Estructura	Alto	N/A	Ancho	N/A	Profundidad	N/A
Relieve occidental	Alto	204	Ancho	570	Profundidad	40
Relieve oriental	Alto	210	Ancho	600	Profundidad	40

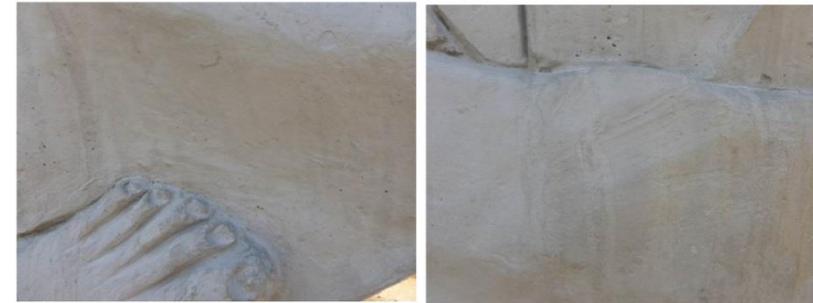
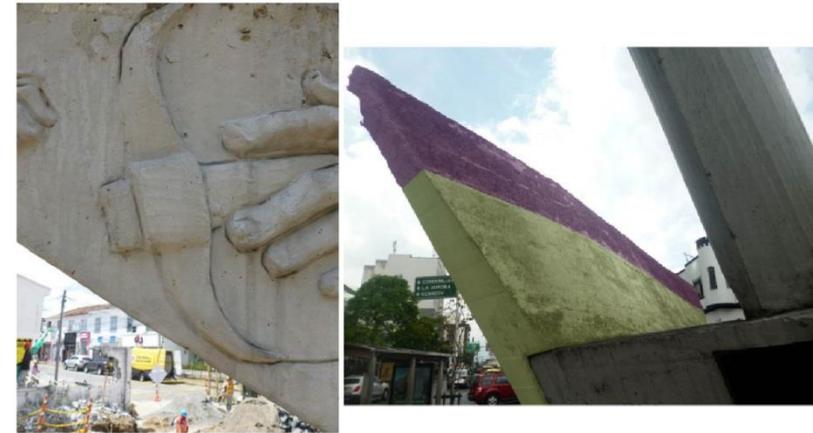
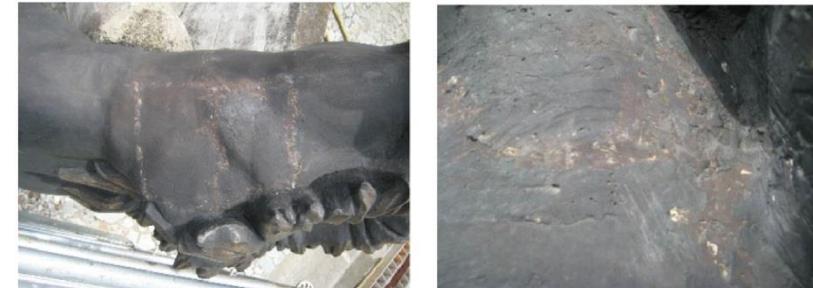
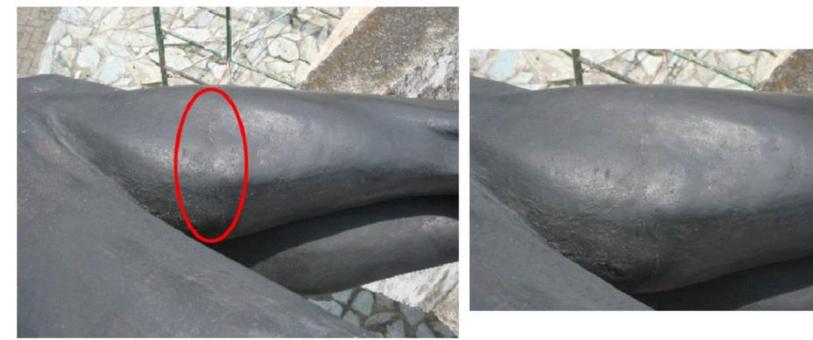
Estructura
Sistema tipo péndulo invertido

El conjunto funciona como
voladizo aislado

Seis piezas fundidas por separado
base, placa, elementos laterales,
columna inclinada, escultura

Los trapecios con relieves tuvieron
dos momentos distintos de
elaboración

Fundición en sitio usando contra-
moldes en material maleable

Se observan huellas del trabajo
en el cemento fresco

Escultura de bulto mediante
técnica de fundición en bronce y
soldadura

Recubrimiento actual en color
negro y dorado en el pecho dada
por la intervención del 2013

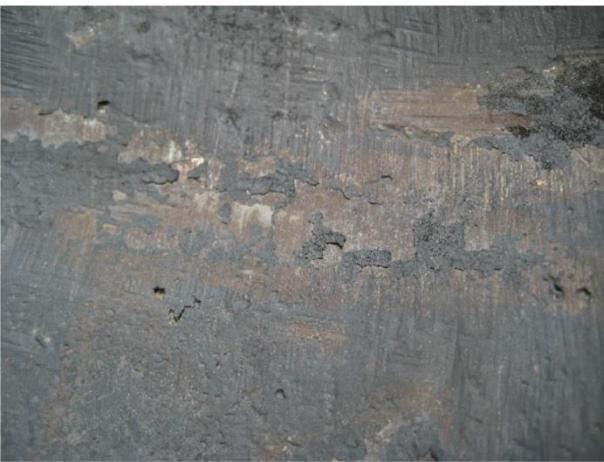
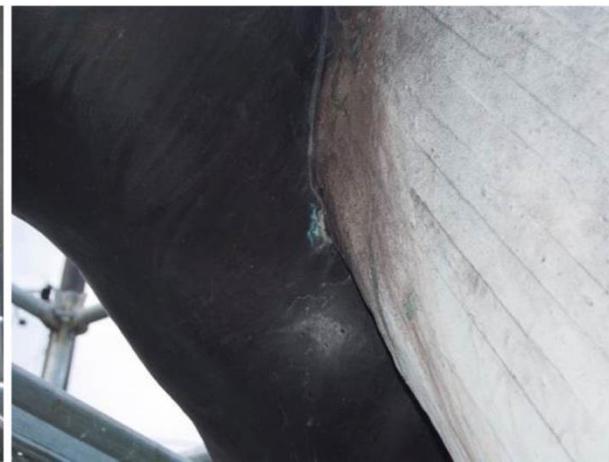
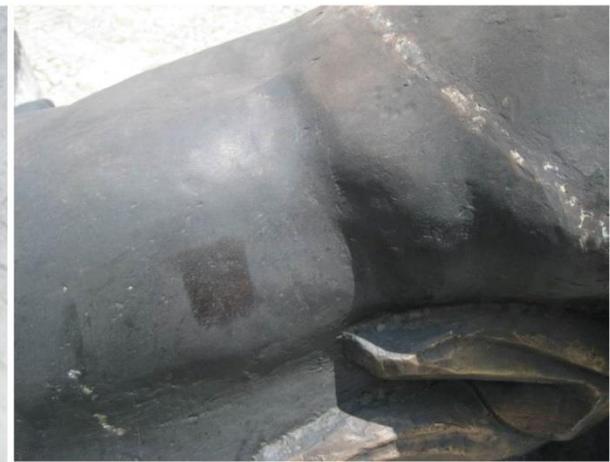
ESTRUCTURA EN CONCRETO

Cinco problemas patológicos

- Alteraciones estéticas
- Desintegración del concreto
- Corrosión del acero de refuerzo
- Fisuras por dilatación
- Estabilidad de la cimentación

● Tratamiento de alteraciones estéticas y biodeterioro

Lavar la estructura de cemento con hidrolavadora + cepillos de cerdas plásticas

● Tratamiento de corrosión del acero de refuerzo

Aplicar en toda la superficie un inhibidor de corrosión por protección indirecta Sika Ferrogard 903

Finalmente aplicar una protección hidrofugante de Sikatransparente 10. En caso de que la pintura que actualmente presenta el monumento no se haya podido retirar con el hidrolavado, en lugar de la hidrofugación se aplicará una pintura impermeabilizante tipo Sikaguard color 555.

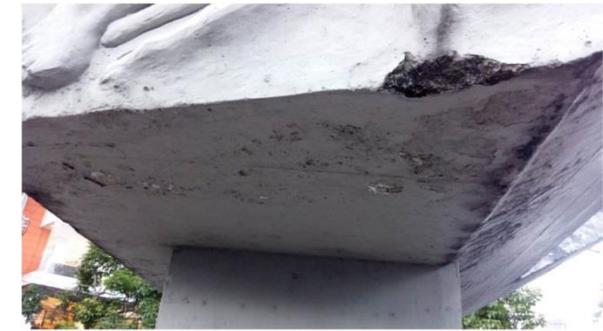
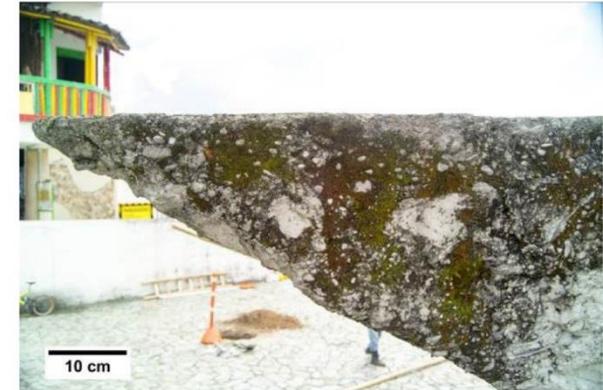
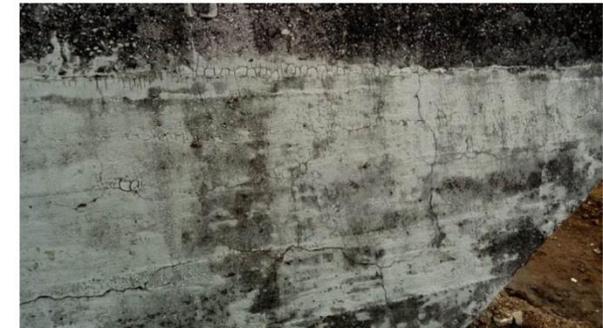
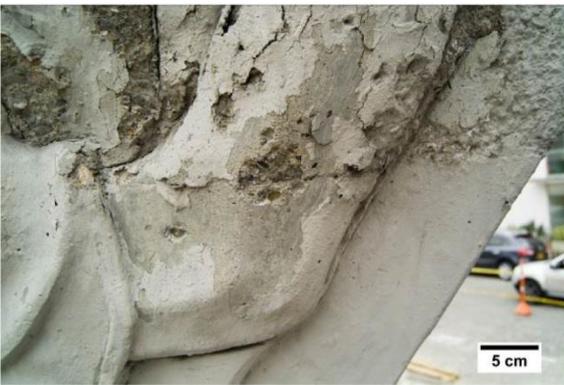
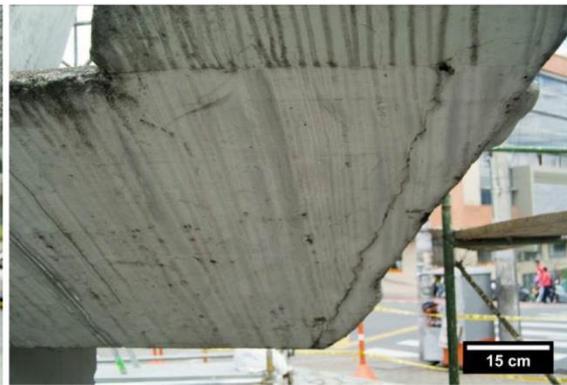
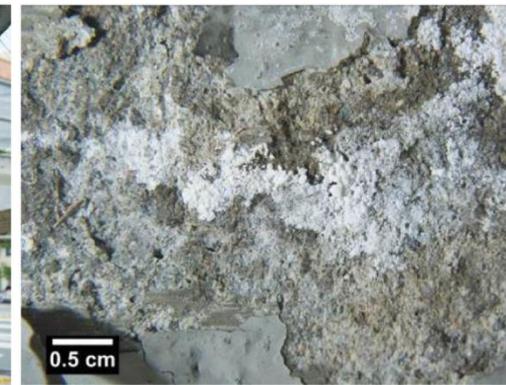
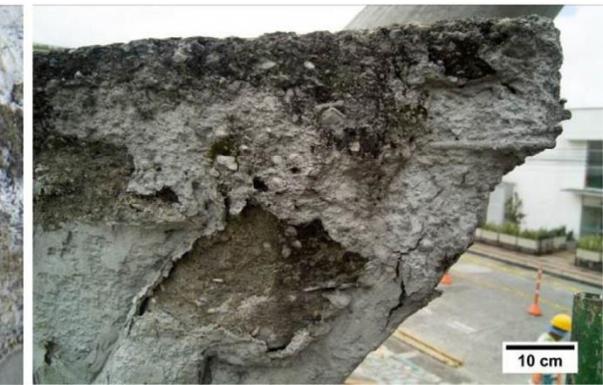
ESTRUCTURA EN CONCRETO

**Alteraciones
estéticas**

Manifestaciones:
Manchas de pintura por repintes, grafitis, separación de películas por acción de la lluvia

Diagnóstico:
Alteraciones naturales y antropomórficas que disminuyen el valor estético del monumento en general

**Disgregación del
concreto**

Manifestaciones:
Falta de cohesión de las partículas
Faltantes de masa de concreto puntual

Diagnóstico:
Suaves pendientes de las aristas sin elementos de desvío de las aguas de escorrentía
Concreto empleado sin condiciones de permeabilidad ante la intemperie y cambios de temperatura

**Corrosión del
acero refuerzo**

Manifestaciones:
Manchas verdosas o marrones, fisuras del concreto superficial y desprendimiento del concreto de recubrimiento

Diagnóstico:
Concreto con alta porosidad cuyo pH ha disminuido, comenzando el proceso de carbonatación
Proceso de corrosión avanzado

**Fisuras por
dilatación**

Manifestaciones:
Marcan el límite constructivo entre la placa de coronación o basamento y los elementos laterales

Diagnóstico:
Fundición del concreto en dos etapas distintas. La junta perdió el mortero de traslapo y permite la entrada de humedad

● Tratamiento de fisuras por dilatación entre componentes

Verificar fisuras profundas mayores a 0.3mm ancho y 5mm profundo mediante inyección con Sikadur 35 Hi Mod LV para reestablecer el monolitismo del elemento con resinas tipo epoxi o lechadas de microcementos.

● Tratamiento de zonas con desintegración del concreto

Adicionar masas de cemento de protección, reconstruir las aristas y elementos que desvíen el agua. Utilizar mortero de reparación a base cemento modificado con polímeros y adicionar un controlador de retracción tipo Sikadur 32 aplicando previamente un producto que sirva de puente de adherencia.

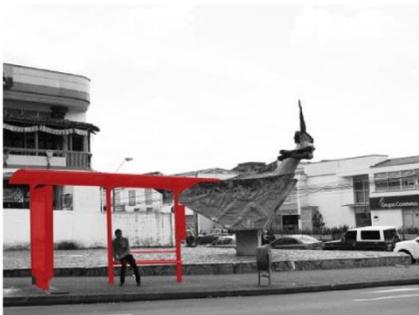
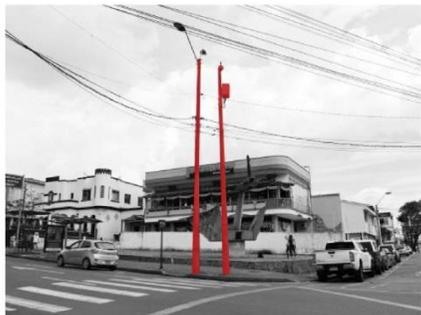
Obstáculos a los conos visuales

- Similitud cromática
- Obstáculos en conos visuales
- Peso cromático de “La Cantaleta”

- Saturación de texturas
- Alta densidad de mobiliario
- Nuevos obstáculos a los conos visuales
- Fragmentación espacial
