## **CORPORACIÓN PROYECTO PATRIMONIO**

**ESTUDIOS PRELIMINARES Y DOCUMENTACIÓN DE LA INTERVENCIÓN REALIZADA EN LA PINTURA MURAL**

### **NUDOBILIA X**

**Bogotá, octubre de 2015**

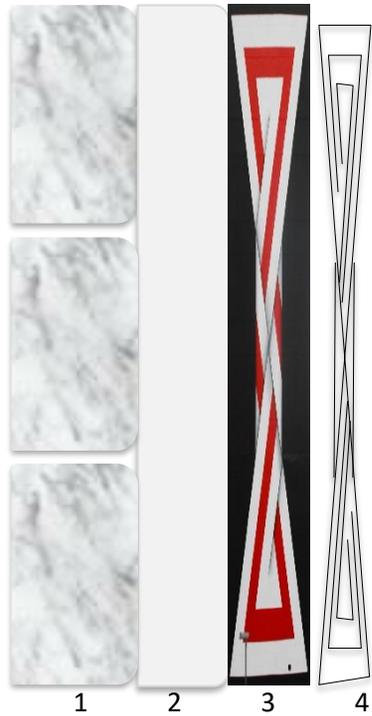
*Imagen 23. Gráfico de la técnica de elaboración del Mural Cundinamarrum*

1. Placas de Concreto
2. Fondo blanco
3. Colores negro, rojos, grises
4. Delineado de todos los contornos en negro

mide 2cm lo que conforma una estructura reticular donde se alternan franjas de placas de 3mx2.40m y franjas de placas de 3mx1.50m. Todas las placas tienen 3cm de espesor. Sobre éstas no se aplicaron enlucidos sino un fondo blanco de pintura consituido probablemente por varias capas de vinilo que ocultaron el color de las placas de concreto y dieron la base cromática para recibir en primer lugar los colores negro y rojo como parte de las formas principales, en diálogo con los medios tonos grises. Finalmente se realizó el delineado de las formas en color negro.

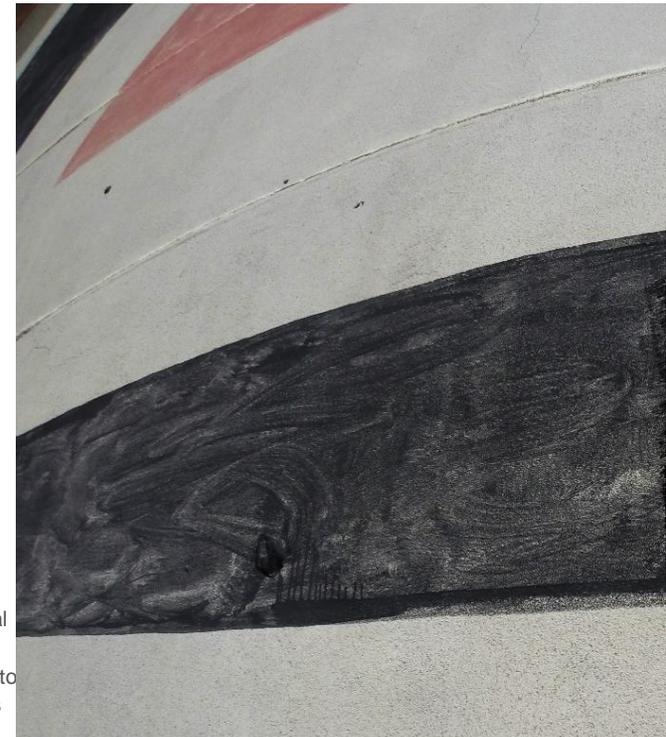
A la distancia el color del mural se observa compacto y saturado, pero al acercarse toma carácter la obra del pintor Velásquez, caracterizada por trazos orgánicos de pincel y brocha a mano alzada que siguen los contornos y que a la lejanía no son perceptibles fácilmente.

*Imagen 24. Detalle del mural NUDOBILIA X, se pueden observar las placas de concreto que soportan la pintura y los trazos orgánicos del Pintor Velásquez.*

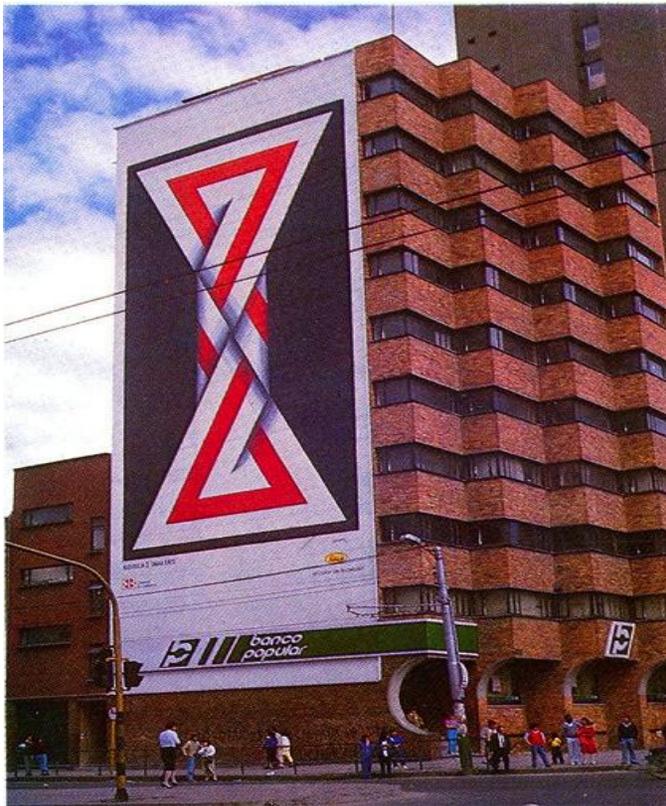
*Imagen 26. Mural elaborado por el pintor Joel Velasquez reproduciendo la obra del Maestro Omar Rayo "Nudobilia X". Revista Soho Diciembre/Enero 2000. Fotografías del Artículo sí, sn.*

**Suciedad generalizada:** Producto del smock, la contaminación ambiental y el transporte de material particulado se observa oscurecimiento por la acumulación de suciedad a lo largo del tiempo, lo cual además dificulta percibir la diferencia de varios tonos grises de los blancos, ocasionando deterioro de tipo estético a la obra.

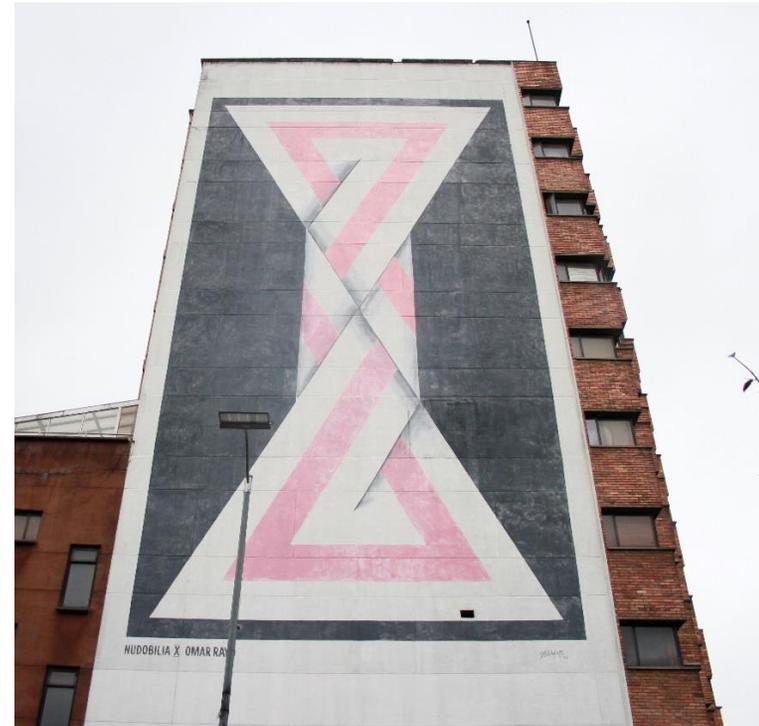
*Imagen 27. Estado de conservación actual del mural "Nudobilia X".*

**Limpieza en húmedo:** con toalla humedecida en agua se realizó la limpieza de la totalidad del muro logrando eliminar la capa de suciedad acumulada en superficie.

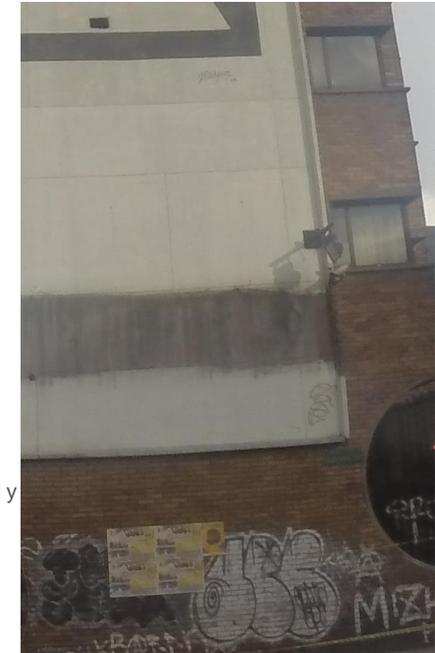
**Franja muy oscura sobre la parte inferior del color blanco:** En la zona donde estuvo el aviso del Banco Popular hace algunos años hoy la capa pictórica se encuentra especialmente deteriorada con una capa gruesa de suciedad y corrosión acumulada.

*Imagen 28.* Detalle de la franja de corrosión y suciedad en la parte baja del mural

**Limpieza en seco:** sobre la mancha de suciedad y corrosión dejada por el aviso del Banco Popular la limpieza se realizó con cepillos delgado de grata metálica y cepillos de cerdas plásticas.

En la parte inferior del mural se aplicó una capa adicional de pintura blanca sobre la franja color gris de corrosión y suciedad acumulada dejada en el lugar donde anteriormente estaba fijo un letrero del Banco Popular.

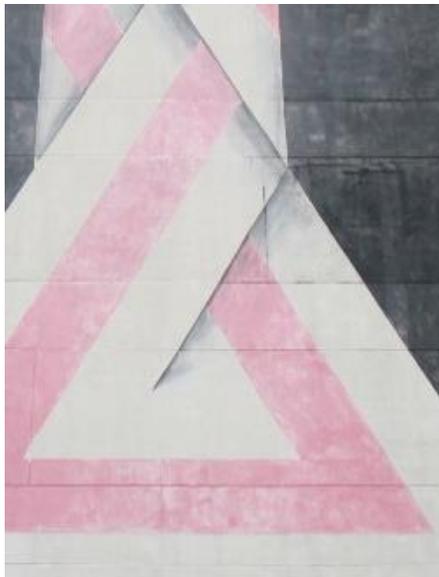
**Pérdida de saturación de los colores y abrasión de la capa pictórica:** Debido a la exposición a la intemperie de este mural y la interacción con la radiación se observa la abrasión de la capa pictórica y la degradación en los colores de esta pintura mural, lograda a través de vinilos. No obstante es preciso decir que teniendo en cuenta que han pasado casi 30 años de su elaboración, la pintura se ha comportado bastante estable.

*Imagen 29.* Detalle del estado de conservación de la capa pictórica de Nudobilia X con abrasiones y degradación del color

**Aplicación de color:** Se aplicaron 3 capas de vinilo Super fachada de pinturas Bler por cada color dando un tiempo de secado de 5 horas entre capa de cada color para crear capas mas duraderas y colores mas vivos. Los medios tonos y difuminados se trabajan con gama de grises negro y blanco manejando

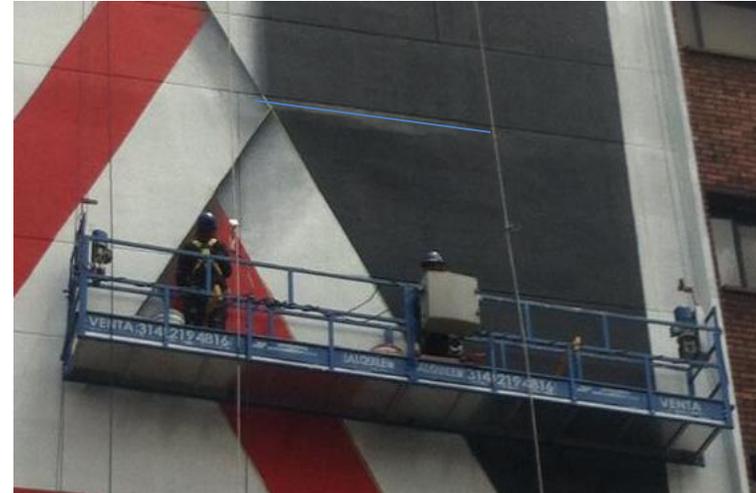
**Abombamiento de una de las placas de cemento:** El mural Nudobilia X presenta deterioro en una de las placas del costado izquierdo que funciona como soporte de la pintura, pues presenta abombamiento debido a una humedad localizada, hoy controlada, ésta sin embargo no corre el riesgo de sufrir desprendimientos o pérdidas y se encuentra estables.

El nivel de la intervención será de conservación-restauración. Si bien hay deterioros ocasionados por el tiempo como grietas y pérdida de saturación de los colores, hay una loza de cemento levantada en el mural pero se encuentra estable, razón por la cual la intervención se encaminará en mantener los valores estéticos entendiendo que los deterioros que presenta el soporte de la obra no afectan su estabilidad estructural.

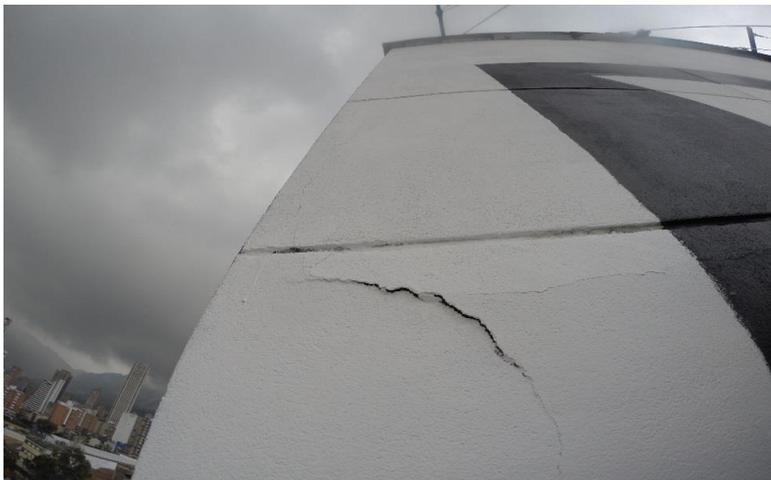
*Imagen 30.* Detalle de una placa con abombamiento en el mural Nudobilia X

No obstante se dejará como recomendación, que el edificio tenga un monitoreo del levantamiento de una de las placas.

Después de finalizada la intervención en este mural se puso de manifiesto que es importante realizar la limpieza anual del mural y un monitoreo de la placa que presenta levantamientos.

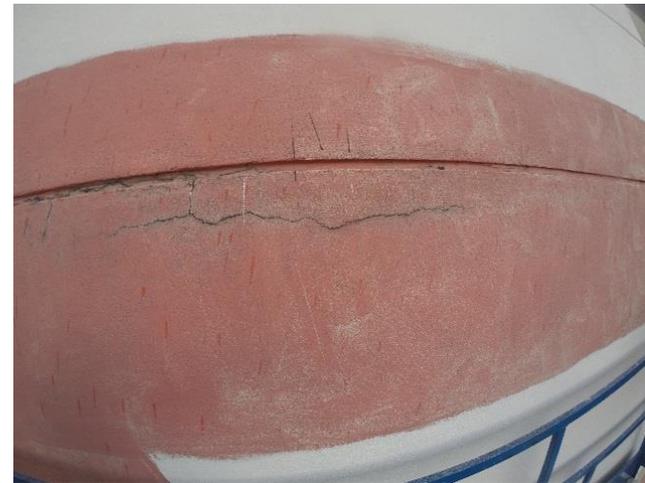
**Grietas y fisuras:** Corresponden a deterioros ocasionados por la interacción del concreto que constituye el soporte con los cambios de temperatura a lo largo del tiempo, lo cual ocasiona movimientos en el soporte que han producido grietas y fisuras a lo largo del mural.

*Imagen 31.* Fisuras sobre el color rojo, detalle del mural Nudobilia X

**Resane de grietas:** Se sellaron con estuco para exterior algunas grietas que presentaban tamaño considerable, empleando espátulas dejando al nivel del soporte los resanes.

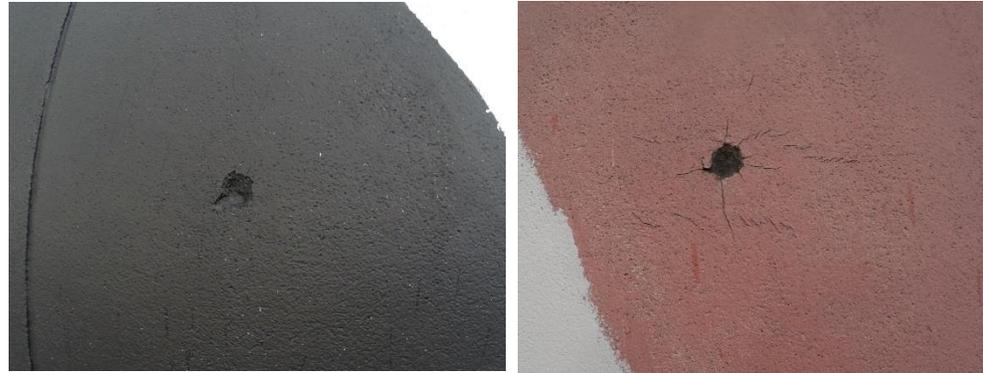
**Perforaciones:** Se encuentran dos perforaciones en distintos lugares del mural, ocasionadas por un impacto puntual que probablemente pudo ser una bala, dejando el orificio y grietas pequeñas alrededor.

*Imagen 32 y 33. Perforaciones, detalles del mural Nudobilia X*

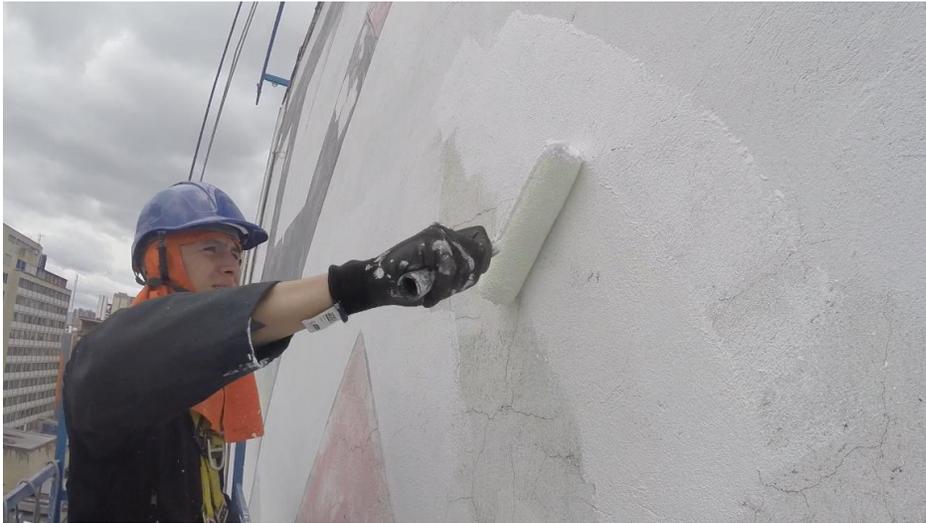
Imagen 35. Aplicación de capas de color blanco que permiten cubrir la mayoría de fisuras.

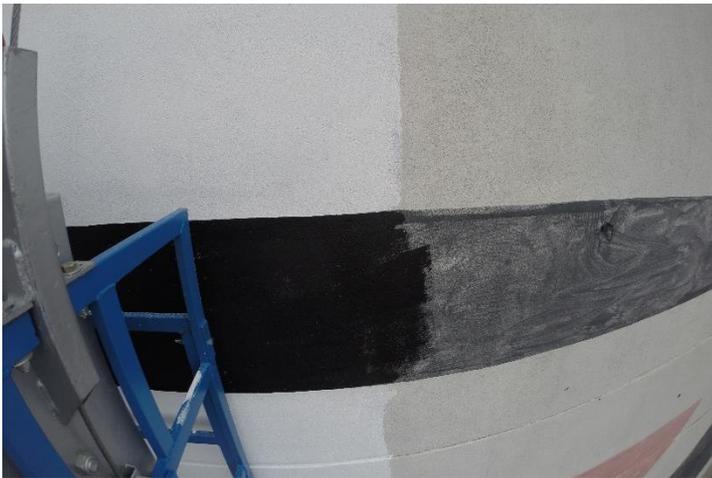
Imagen 36. Aplicación de capas de color negro que permiten cubrir la mayoría de fisuras.

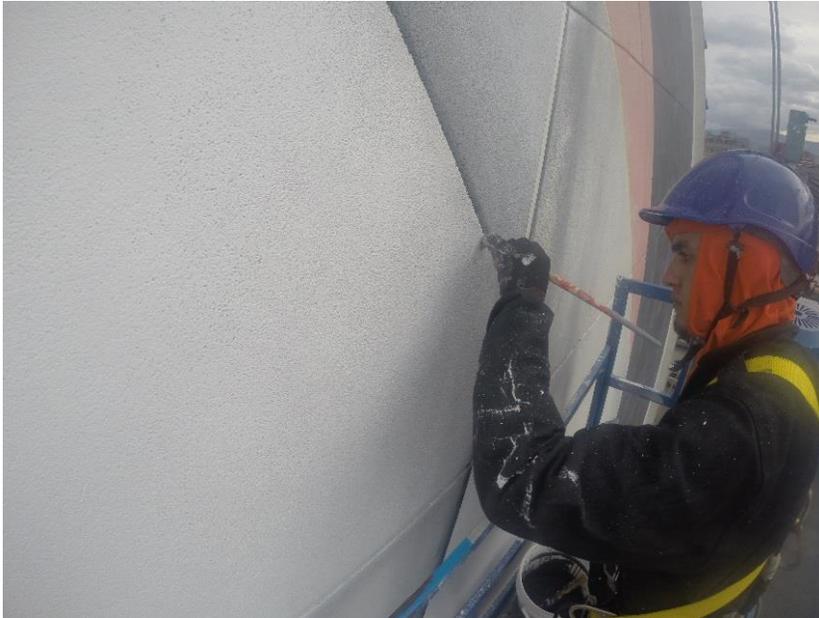
*Imagen 38. Aplicación de medios tonos con pincel en el mural "Nudobilia X".*

colores diluidos en agua para crear el efecto de sfumado, y se utilizó rodillo, brocha, pincel y trapo seco, siguiendo las formas y contornos existentes.

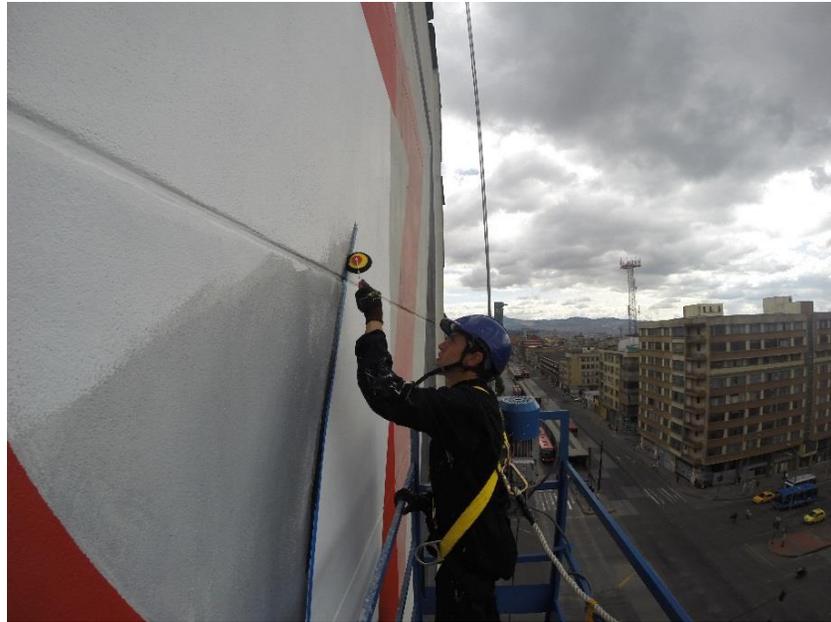
*Imagen 39. Aplicación de blanco con rodillo delgado que permite definir contornos en el mural "Nudobilia X".*

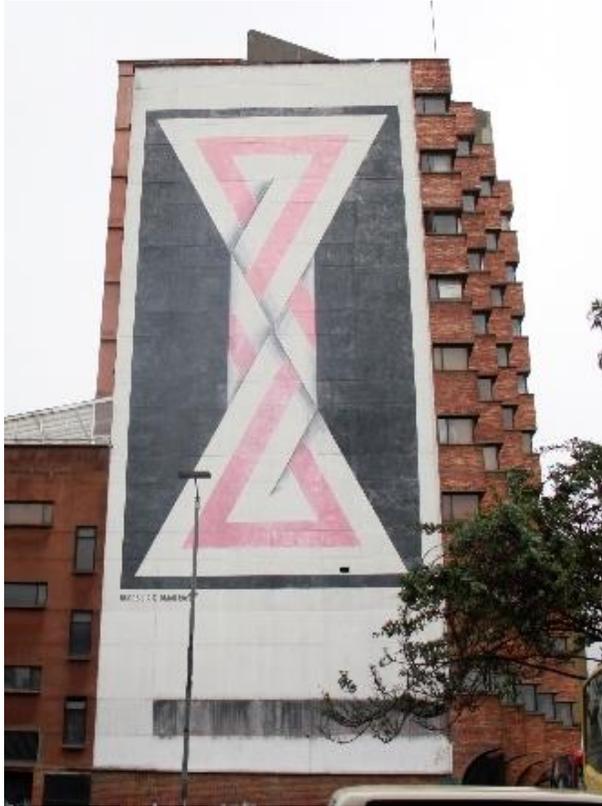
*Imagen 40. Fotografía general antes de intervención del mural "Nudobilia X".*

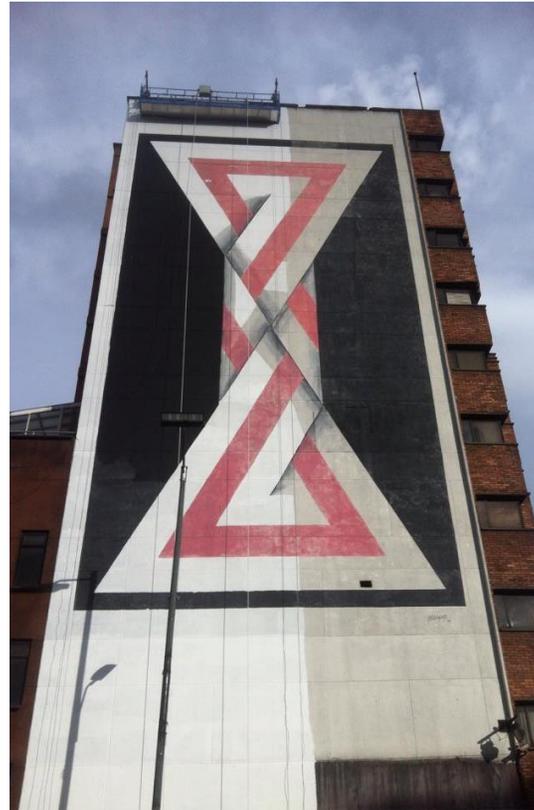
*Imagen 41. Fotografía general durante la intervención del mural "Nudobilia X".*

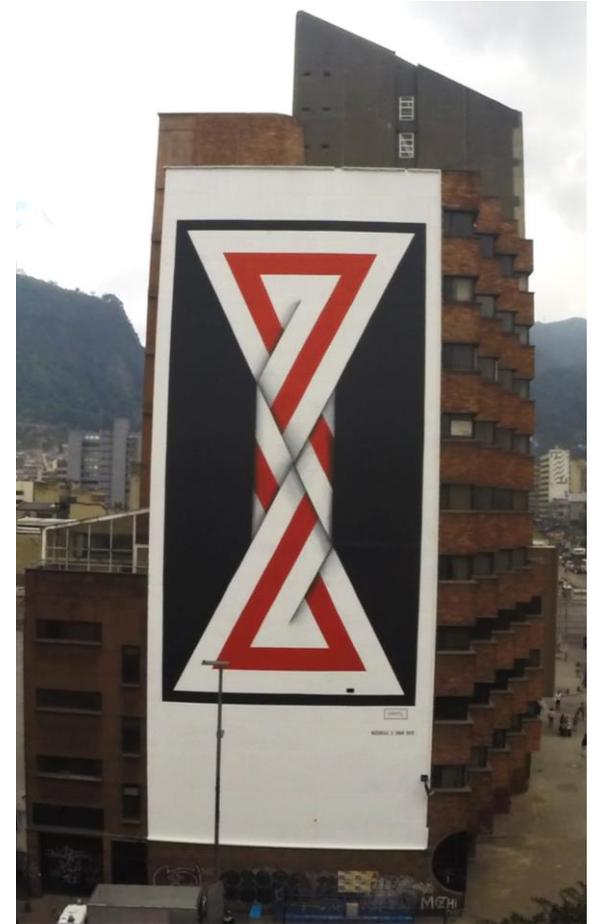
*Imagen 42. Fotografía general final después de la intervención del mural "Nudobilia X".*
