PROSPECCIÓN ESTRATIGRÁFICA

Proyecto Inventario de los bienes muebles de la Iglesia del Voto Nacional

Corporación Proyecto Patrimonio

Bogotá, septiembre de 2012

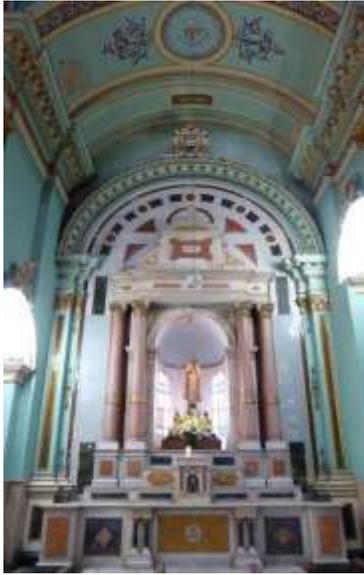
Cala estratigráfica No. 1

Ubicación: Costado occidental del intradós a 1,22m de la parte superior del banco del retablo.

Cala vertical en la que se encontraron 9 estratos, de los cuales cinco corresponden a capas de color:

1. Verde oscuro, es el estrato de color más profundo.
2. Verde claro
3. Crema claro
4. Crema
5. Rosado – estrato de color actual

Se puede inferir que el estrato 1, verde oscuro, es el original y se encuentra sobre una base de preparación gruesa de yeso. Puede estar compuesta a su vez por dos capas (una más gruesa que la otra). Bajo la base de preparación hay un mortero de color café.

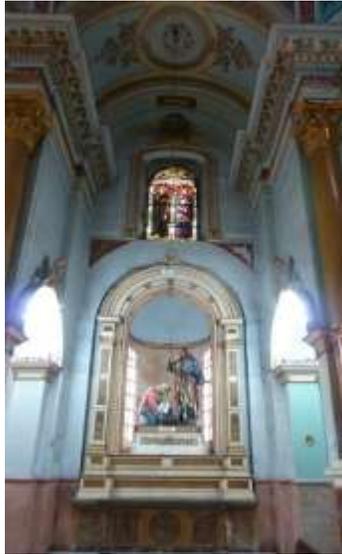
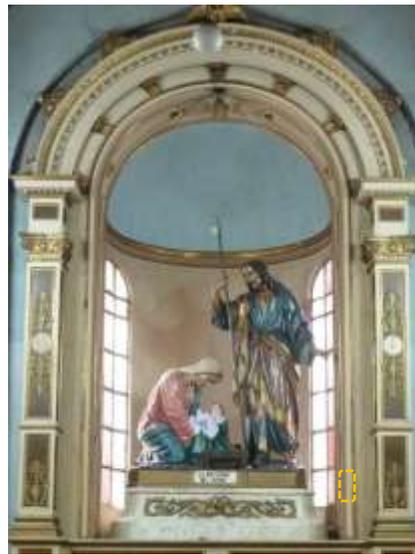
Cala estratigráfica No2

Costado oriental del intradós, a 21cm de la parte superior del banco del retablo.

Cala horizontal en la que se evidencian cuatro estratos de los cuales tres son de color:

1. Café oscuro, estrato de color más profundo.
2. Amarillo ocre
3. Crema – estrato de color actual

El estrato 1, café oscuro, es el original ya que se encuentra sobre la base de preparación de yeso que en esta zona es bastante gruesa.

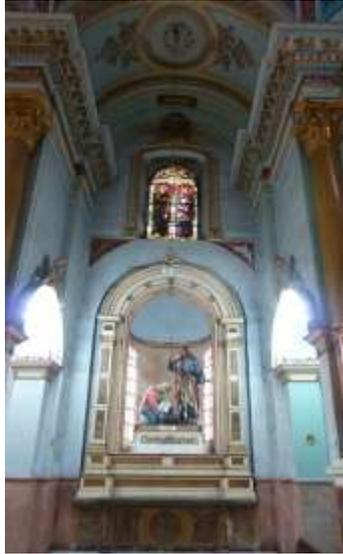
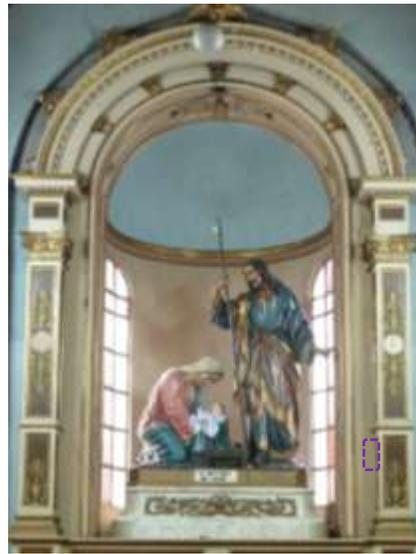
Cala estratigráfica No 3

Costado occidental, cara izquierda de la columna, a 51cm de la parte superior del banco del retablo.

Cala vertical en la que se pueden distinguir cinco estratos en total, tres de ellos de color:

1. Café, es el estrato de color más profundo.
2. Crema, es un estrato muy delgado y difícil de liberar.
3. Crema claro – estrato de color actual

El estrato 1, café, se considera el original puesto que presenta debajo una delgada

base de preparación blanca a su vez, debajo de esta base de preparación se observa el soporte de madera.

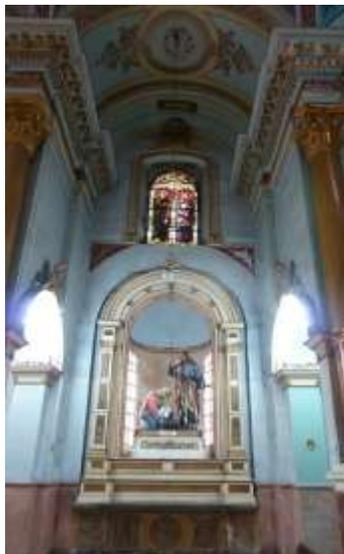
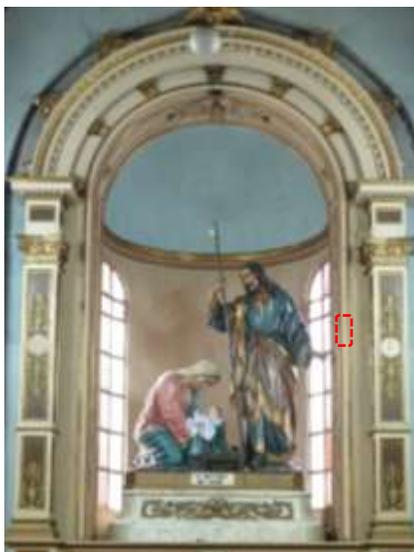
Cala estratigráfica No 4

Costado occidental del intradós a 1.24m de la parte superior del banco del retablo.

Cala horizontal en la cual se pueden observar tres estratos de color:

1. Azul, es el estrato de color más profundo, dado su mal estado de conservación es muy difícil de liberar.
2. Blanca
3. Crema – estrato de color actual

El estrato 1, azul, se encuentra sobre una base de preparación blanca muy delgada con partículas oscuras y ésta a su vez se encuentra sobre un mortero de color amarillo.

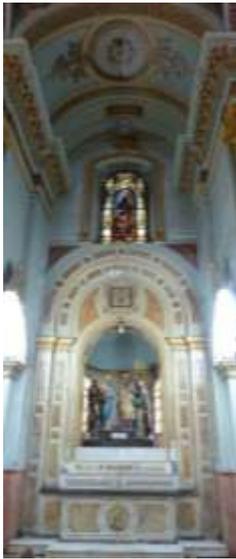
Cala estratigráfica No 5

Costado occidental del intradós a 1,58m de la parte superior del banco del retablo.

Cala vertical en la cual se aprecian tres estratos de color:

1. Amarillo ocre, es una capa muy difícil de liberar que quedó evidenciada en la cala pero en una pequeña proporción.
2. Crema claro
3. Crema – estrato de color actual

Tanto en la cala estratigráfica No 5 como en la No 6 se puede afirmar que el color original de fondo del retablo es amarillo ocre, es decir el estrato 1; se encuentra sobre una base de preparación de yeso la cual fue aplicada sobre un mortero de color amarillo claro de cierta dureza.

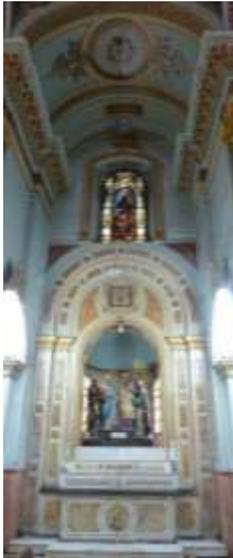
Cala estratigráfica No 6

Costado oriental del intradós a 59cm de la parte superior del banco del retablo.

Cala vertical en la cual se evidencian cinco estratos, tres de ellos son de color:

1. Amarillo ocre, es el estrato de color más profundo
2. Crema claro
3. Crema – estrato de color actual

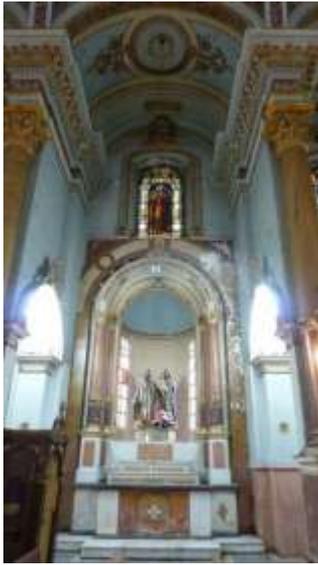
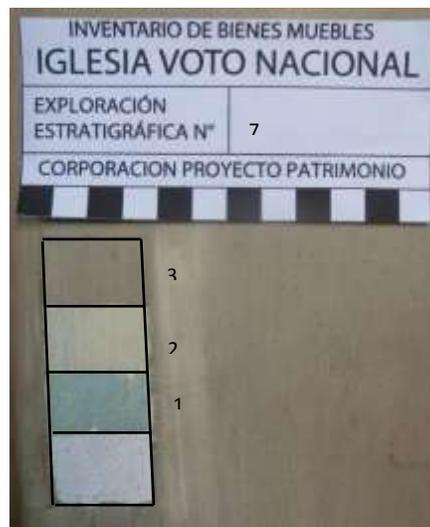
Cala estratigráfica No 7

Cala vertical en la que se pueden observar cuatro estratos, tres corresponden a capas de color:

1. Verde claro, es el estrato de color más profundo
2. Crema claro
3. Crema actual

Se puede confirmar con esta cala estratigráfica que el estrato 1 de color verde claro es el original y se encuentra sobre una capa de preparación de yeso.

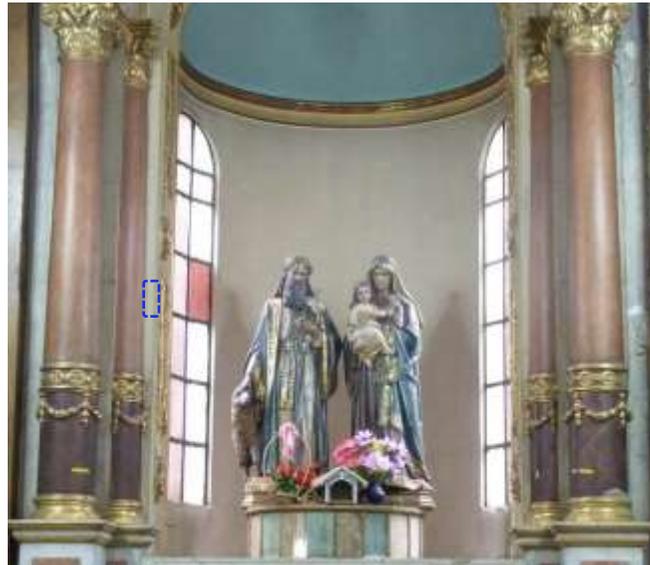
Cala No 7

Costado oriental del intradós a 1,25m de la parte superior del banco del retablo.

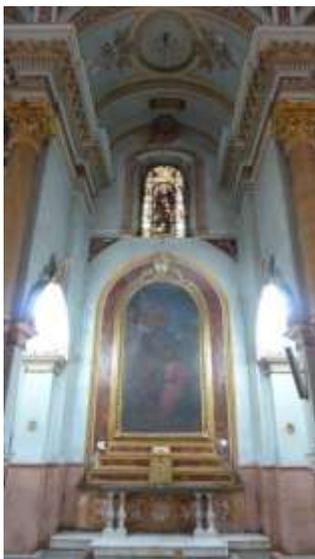
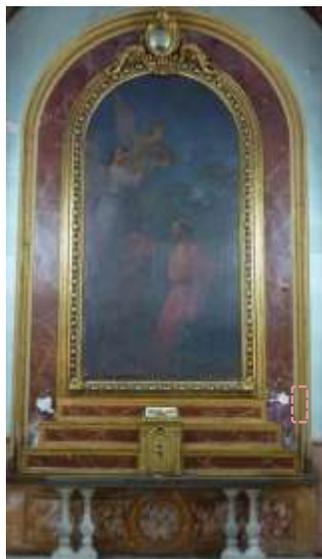
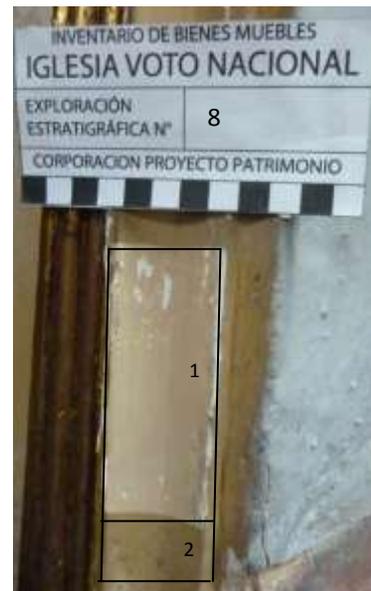
Cala estratigráfica No 8

Parte inferior de la moldura externa del costado occidental, a 43,5cm de la parte superior del sotabanco del retablo.

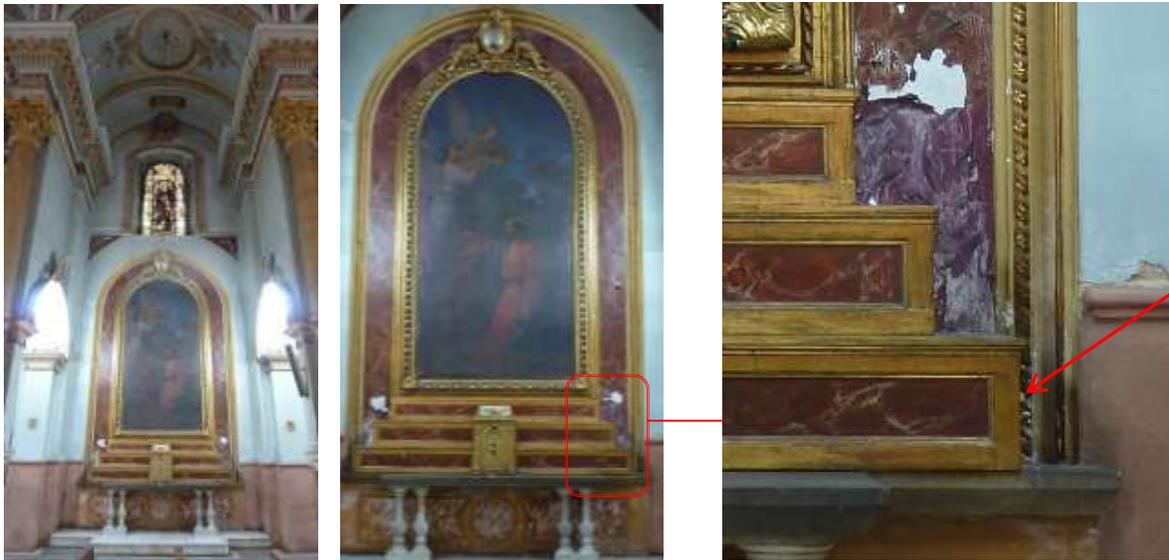
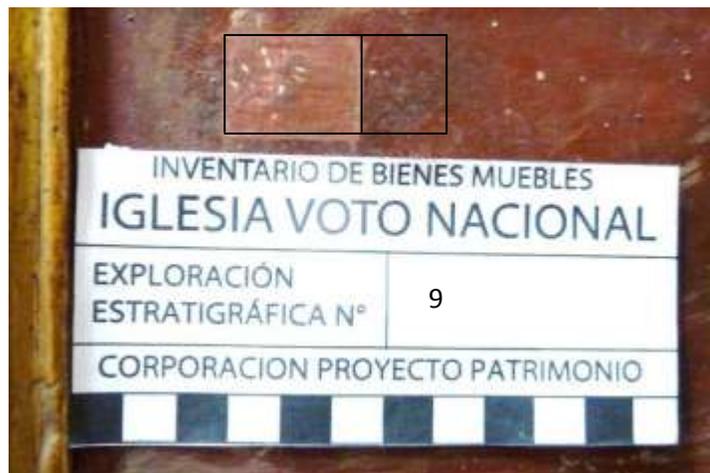
Cala estratigráfica No 9

Costado occidental del banco a 16cm de la parte superior del sotabanco.

Cala vertical en la cual se evidencia que no ha sido

repintado.

En este caso lo que se muestra en la fotografía es el desgaste de la capa de color rojo con el bisturí. Es un estrato muy duro, bastante adherido a la base de preparación.

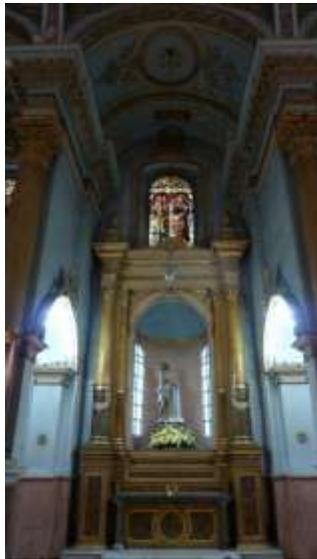
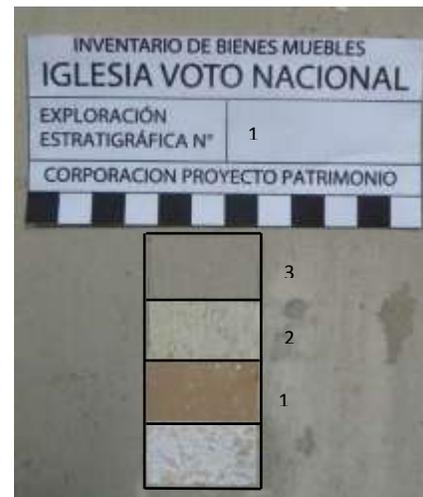
Cala estratigráfica No 10

Cala vertical en la que se pueden apreciar cuatro estratos, tres corresponden a capas de color:

1. Amarillo ocre, es el estrato de color más profundo.
2. Crema claro

3. Crema – estrato de color actual

Se puede observar que el estrato 1, amarillo ocre, es el original y se encuentra sobre una base de preparación de yeso. También se puede observar que el mortero es de color amarillo.

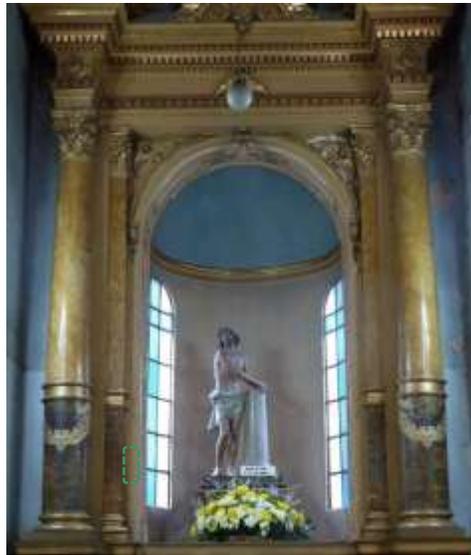
Cala No 10

Costado oriental del intradós a 65cm de la parte superior del banco del retablo.

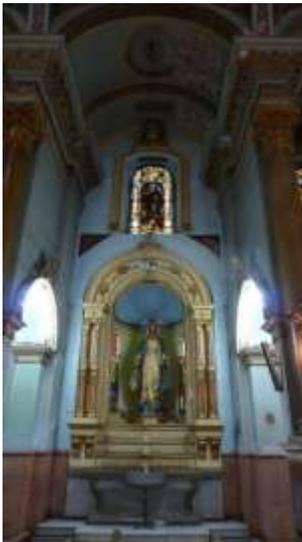
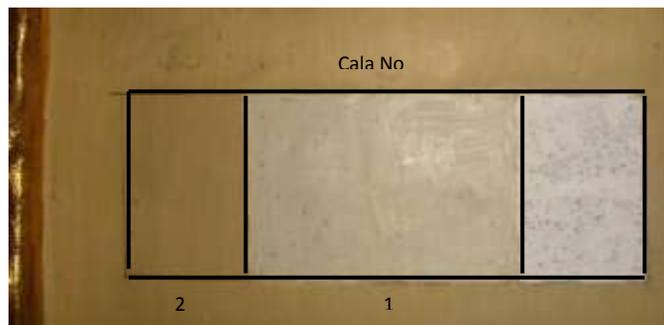
Cala estratigráfica No 11

Cala horizontal en la que se evidencian tres estratos, dos de ellos de color:

1. Crema claro, estrato de color más profundo.
2. Crema – estrato de color actual

En este caso se encontró que sólo existe un repinte puesto que el estrato 1 se encuentra sobre una base de preparación de yeso que es común en todos los retablos.

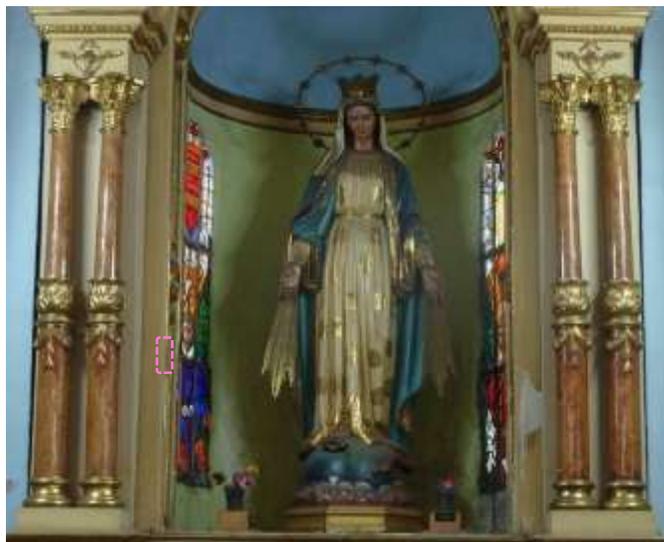
□ Cala No 11

Costado oriental del intradós a 1,21m de la parte superior del banco.

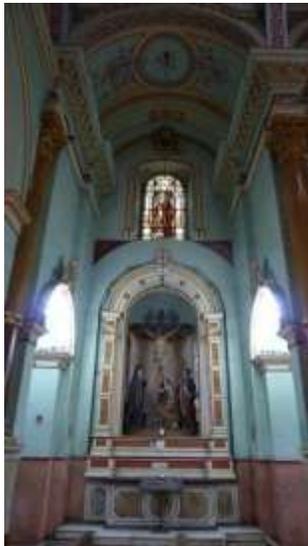
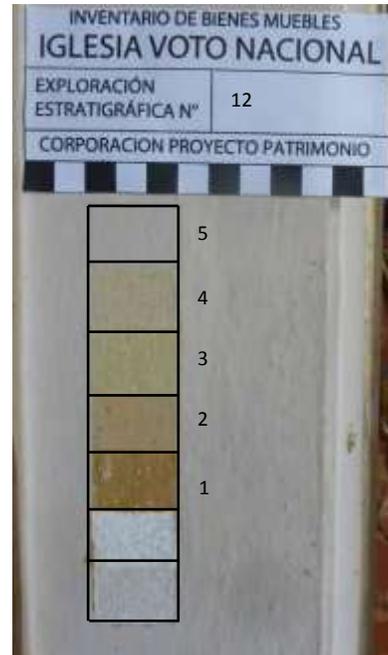
Cala estratigráfica No 12

Cala vertical en la que se pueden distinguir siete estratos, cinco de ellos son de color:

1. Ocre que corresponde al estrato de color más profundo
2. Crema
3. Amarillo claro
4. Crema claro
5. Crema – estrato de color actual

El estrato No 1 de color ocre se puede considerar el original ya que se encuentra sobre la base de preparación de yeso; bajo esta última se observa el mortero de color amarillo.

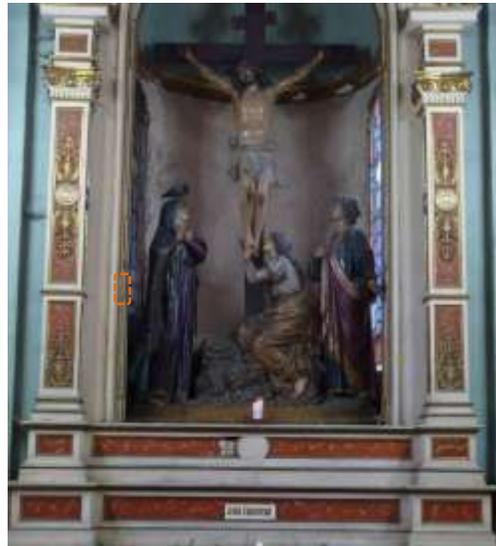
Cala No 12

Costado occidental del intradós a 1,29m de la parte superior del banco del retablo.

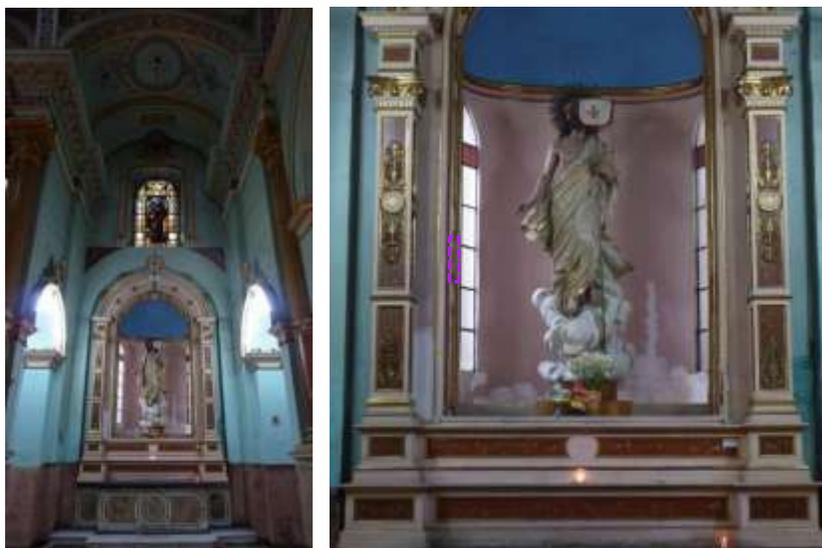
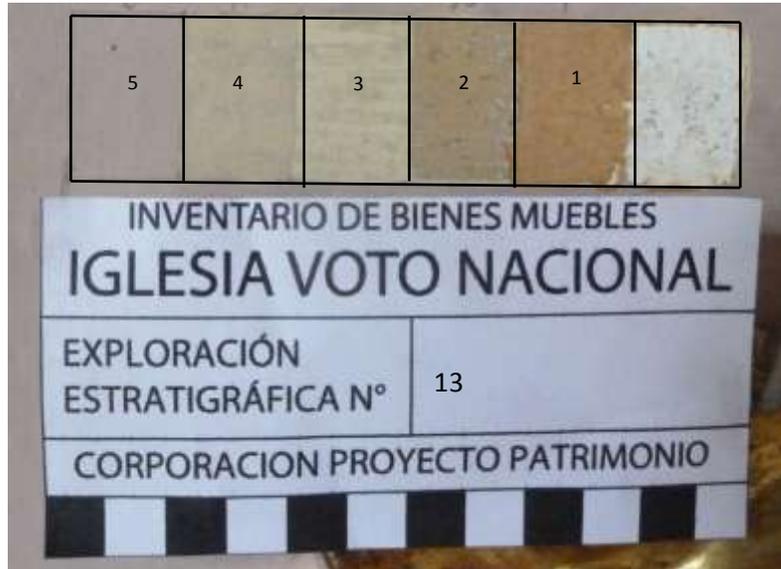
Cala No 13

Costado occidental del intradós a 1,40m de la parte superior del banco del retablo.

Cala horizontal en la cual se observan seis estratos de los cuales cinco corresponden a capas de color:

1. Amarillo ocre, es el estrato de color más profundo.
2. Amarillo ocre claro
3. Crema claro
4. Crema
5. Crema – estrato de color actual

Se observa que el estrato No 1, amarillo ocre es el original y fue aplicado sobre una base de preparación de yeso.

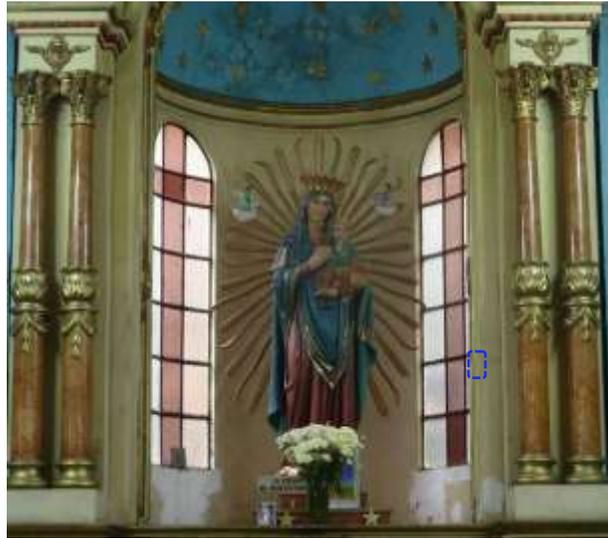
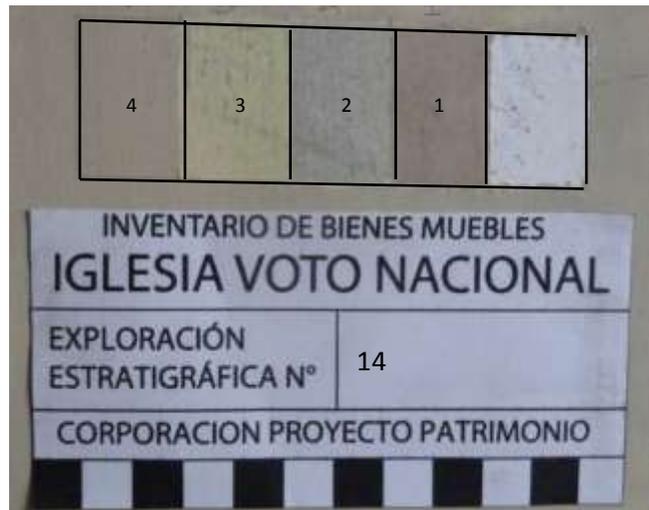
Cala No 14

Costado oriental del intradós a 1,24m de la parte superior del retablo.

Cala horizontal en la que se pueden observar cinco estratos, cuatro corresponden a capas de color:

1. Café claro, es el estrato de color más profundo
2. Morado claro
3. Amarillo claro
4. Crema – estrato de color actual

Al observar la cala estratigráfica se puede decir que el estrato No 1 de color café claro es el original ya que se encuentra sobre la base de preparación de yeso.

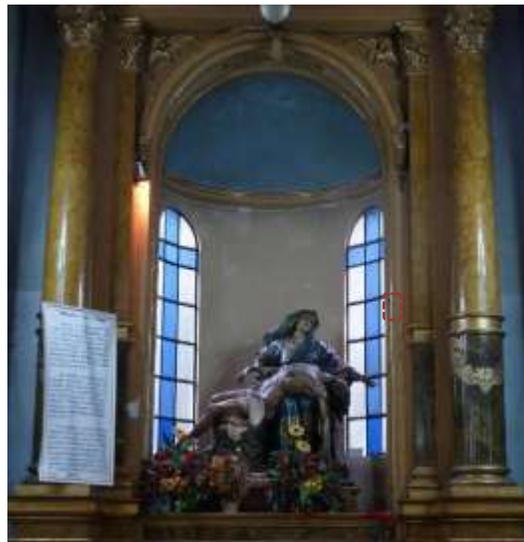
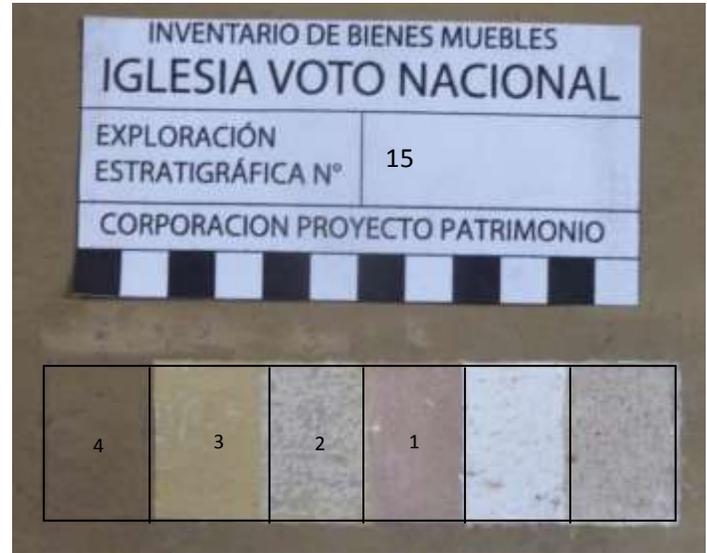
Cala No 15

Costado oriental del intradós a 1,6m de la parte superior del banco del retablo.

Cala horizontal en la que se evidencian seis estratos, cuatro corresponden a estratos de color:

1. Rosado crema, estrato de color más profundo
2. Crema claro
3. Amarillo claro
4. Crema – estrato de color actual

Es apropiado decir que el estrato No 1 corresponde al color original de fondo del retablo puesto que se encuentra sobre la base de preparación de yeso; debajo de ésta se observa el mortero de color amarillo.

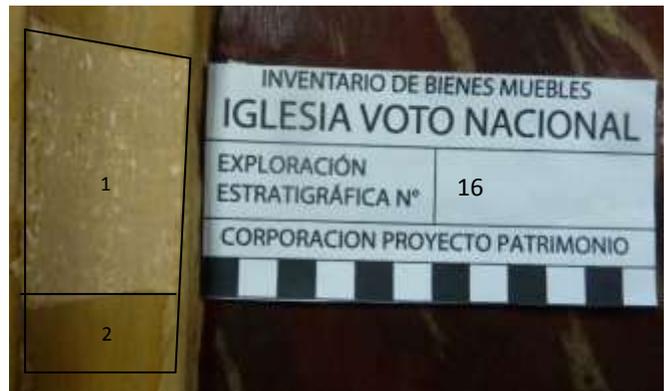
Cala No 16

Moldura externa del costado izquierdo hacia la zona inferior, a 1,39m de la parte inferior del sotabanco del retablo.

Cala vertical en la que se pueden observar dos estratos de color:

1. Crema, estrato de color más profundo, es una capa muy delgada y frágil.
2. Crema – estrato de color actual

Se pudo observar que el estrato No 1 es el original puesto que se encuentra sobre la base de preparación de yeso. Durante la liberación del estrato No 1 se pudo observar que posiblemente hay dos capas más, pero se encuentran muy adheridas al estrato No 2 y no fue posible dejarlas al descubierto.

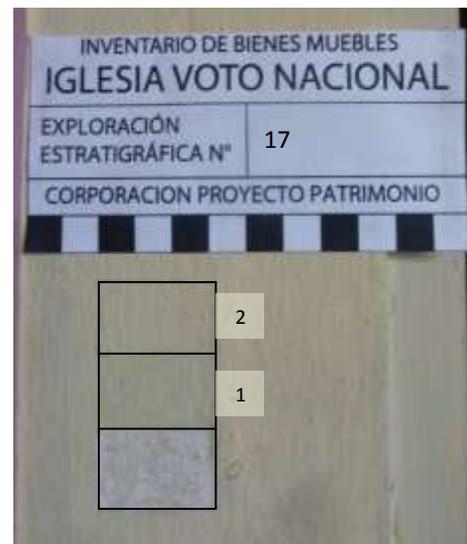
Cala vertical en la cual se evidencian tres estratos, dos de los cuales corresponden a capas de color:

1. Amarillo claro. Es el estrato de color más profundo y es muy delgado.
2. Crema – estrato de color actual

Se puede decir que el estrato No 1 es el original y se encuentra sobre una base de preparación muy delgada, también de color blanco, que fue aplicada sobre el mortero de color amarillo. Al igual que en la cala No 11 solo se encontró un repinte.

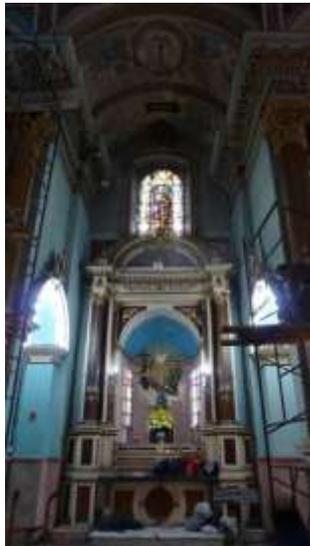
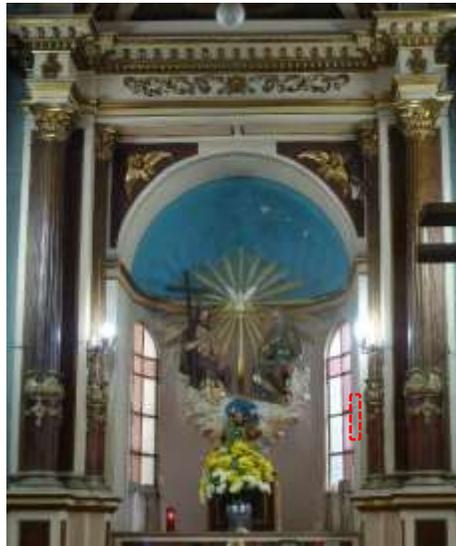
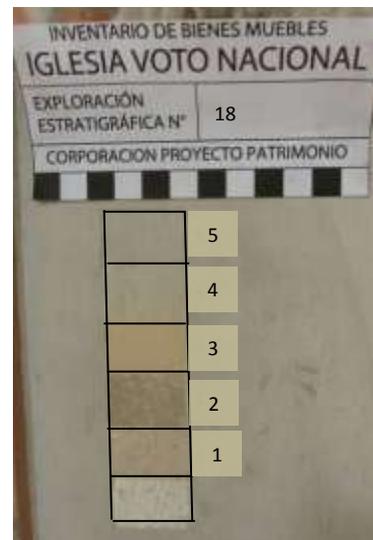
Cala No 18

Costado oriental del intradós a 1,24m de la parte superior del banco del retablo.

Cala vertical en la cual se observan seis estratos, cinco corresponden a capas de color:

1. Crema claro, es el estrato de color más profundo
2. Café claro
3. Amarillo claro
4. Crema claro
5. Crema – estrato de color actual

Es pertinente decir que el estrato No 1, crema claro es el original y se encuentra sobre la base de preparación de yeso.

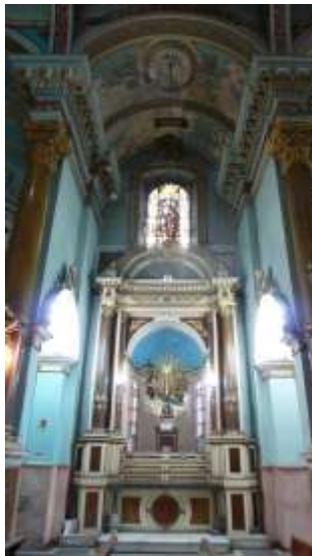
Cala estratigráfica No 19

Costado occidental del intradós
1,44m de la parte superior del
banco del retablo.

Cala horizontal en la cual se
pueden apreciar cinco estratos,
de éstos corresponden a

1. Crema, estrato de color más profundo
2. Rosado – estrato de color actual

Se observa que el estrato No 1, crema, presenta debajo una base de preparación de yeso debajo de la cual hay un mortero grueso de color amarillo y por último se observa el soporte.

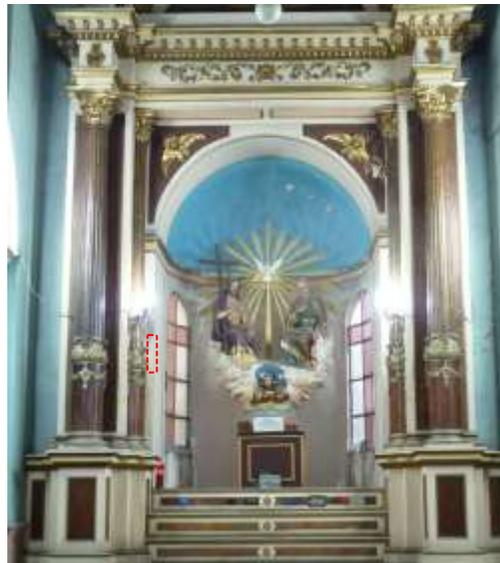
estratos de color:

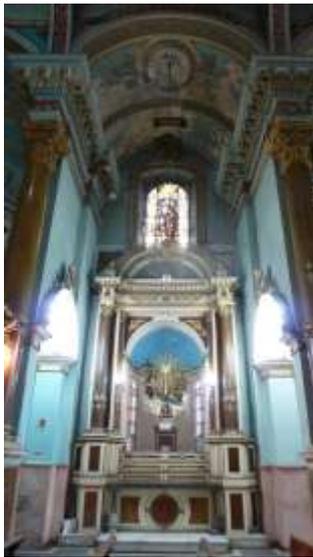
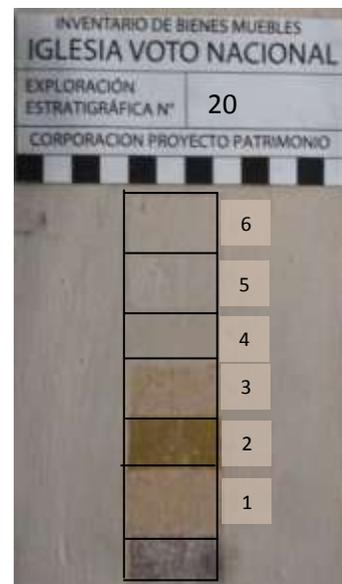
Cala No 20

Costado oriental del retablo, a 1,02m de la parte superior del banco del retablo.

Cala vertical en la que se pueden definir siete estratos, seis de éstos corresponden a estratos de color:

1. Crema, estrato de color más profundo
2. Verde
3. Crema
4. Crema
5. Crema claro
6. Crema - estrato de color actual

El estrato No 1 de color crema fue aplicado sobre una delgada base de preparación que se encuentra a su vez sobre un soporte de madera.

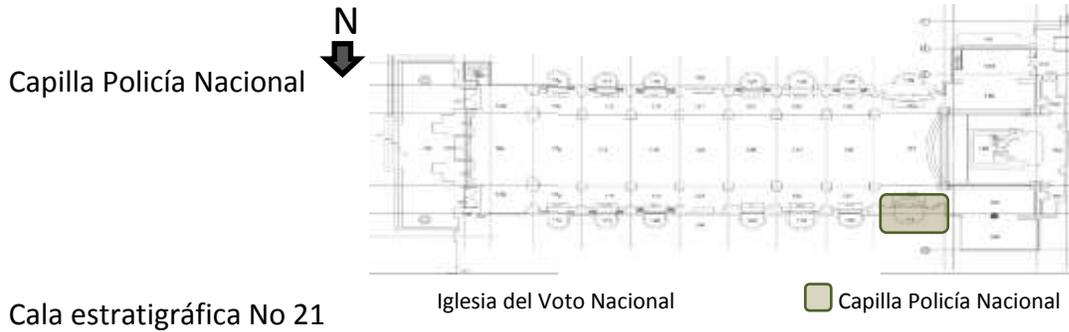
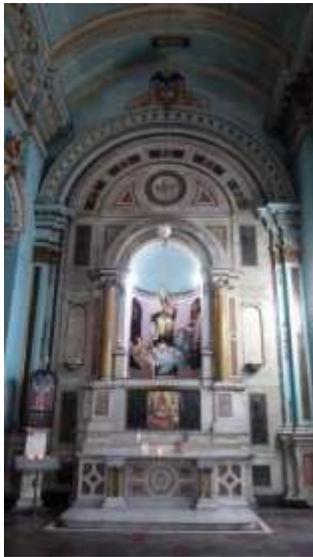
Cala No 21

Costado oriental del intradós a 1,29m de la parte superior del banco del retablo.

Cala vertical en la que se pueden observar diez estratos, ocho de éstos corresponden a estratos de color:

1. Café, estrato de color más profundo
2. Verde
3. Amarillo

4. Café claro
5. Blanco
6. Amarillo claro
7. Crema
8. Crema – estrato de color actual

Se puede observar que el estrato No 1, café, es el original puesto que se encuentra sobre la base de preparación de yeso y ésta a su vez se encuentra sobre un mortero de color amarillo.

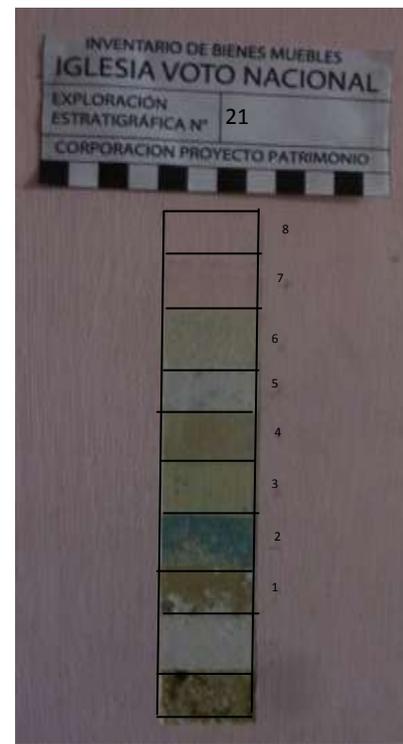
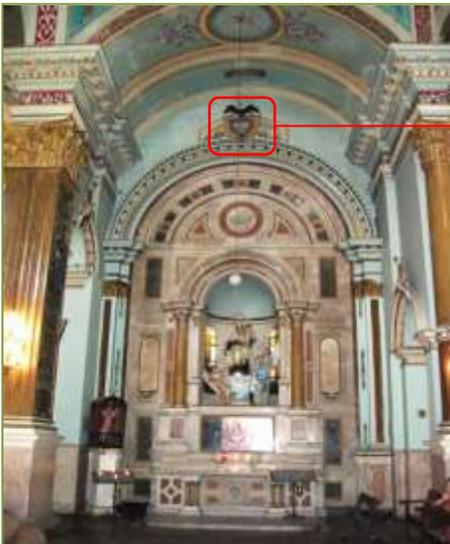
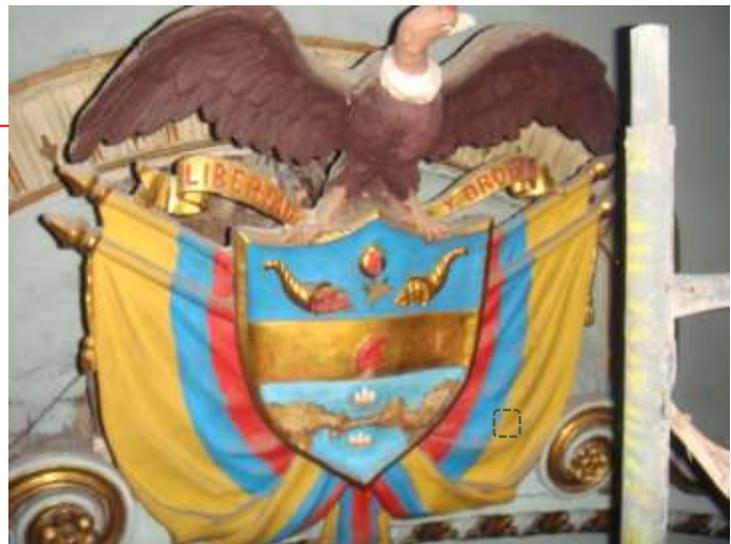
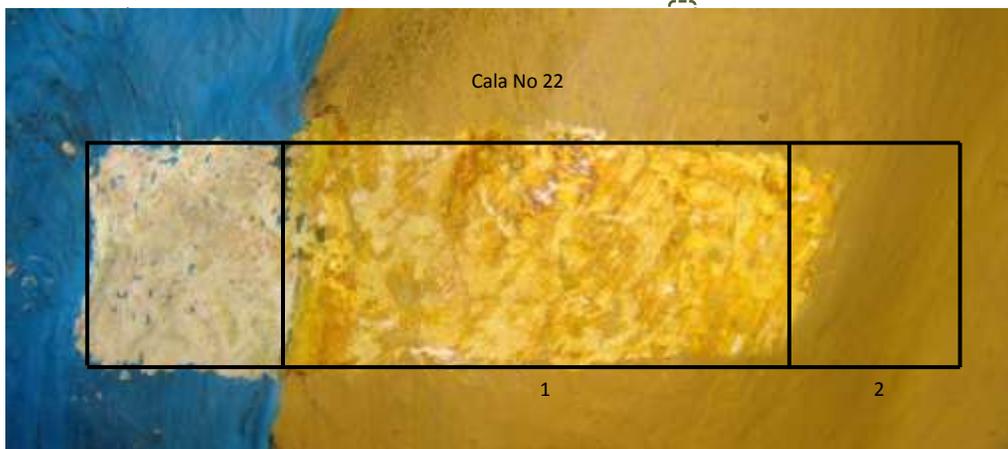
Cala estratigráfica No 22

Zona inferior derecha del Escudo Nacional que se encuentra ubicado en el remate del retablo.

Cala horizontal en la cual se pueden apreciar tres estratos de los cuales dos son capas de color:

1. Amarillo, estrato de color más profundo; es una capa muy delgada.
2. Amarillo – estrato de color actual.

El estrato No 2 se encuentra muy adherido al No 1 y es muy difícil su liberación. Esta cala se ejecutó abarcando una zona donde hay pintura de color azul, pero, gracias a la irregularidad de la superficie, ésta también se encuentra muy adherida a los demás estratos de color que puedan existir y al tratar de eliminarlo queda al descubierto el soporte de yeso.

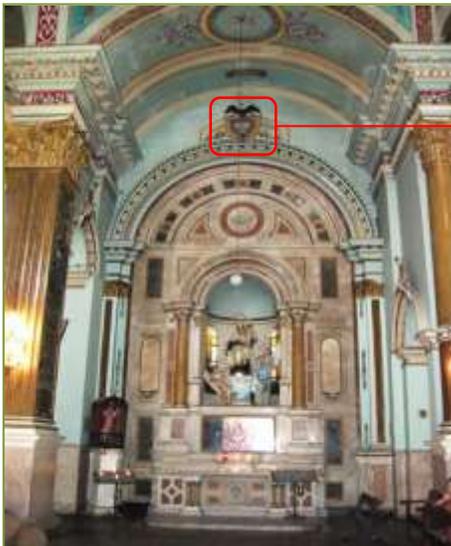
Cala No 23

Zona inferior derecha del escudo que se encuentra ubicado en el remate del retablo.

Descripción:
Cala horizontal en la cual solo se puede apreciar el estrato de color azul actual y el soporte.

Al igual que en el caso anterior, esta capa está muy adherida a las capas que puedan existir debajo y no es posible evidenciarlas con este método. Aun así, se puede apreciar que debajo del color azul actual había una capa de color rojo de la cual sólo se pueden observar pequeños fragmentos.

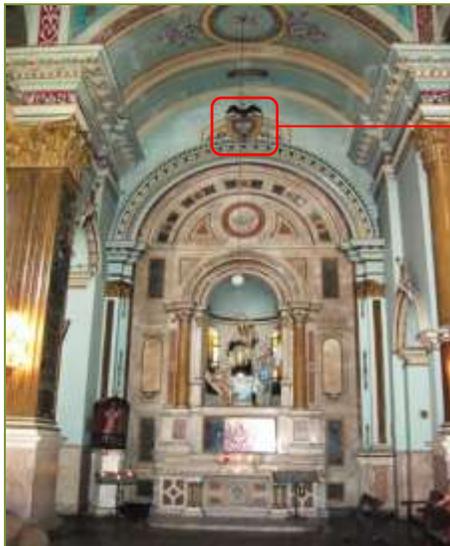
Cala No 24

Zona inferior derecha del escudo, donde se encuentra la representación del istmo de Panamá.

Cala vertical en la cual se pueden apreciar dos estratos de color:

1. Crema, estrato de color más profundo; es una capa muy delgada.
2. Azul – estrato de color actual.

Al igual que en los casos anteriores, la capa de color azul es bastante gruesa y está muy adherida al estrato No 1 que dada su fragilidad por ser tan delgado es muy difícil su liberación. No obstante, se puede inferir que el color original es crema.

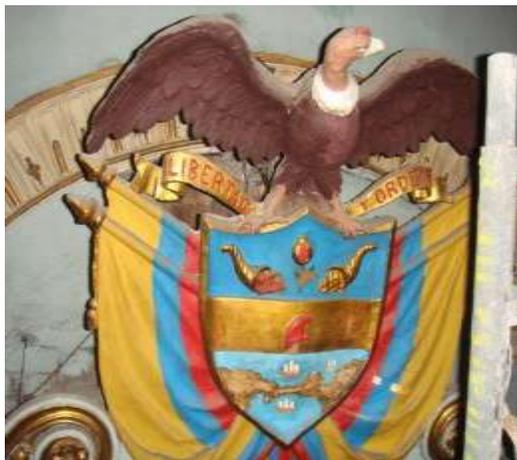
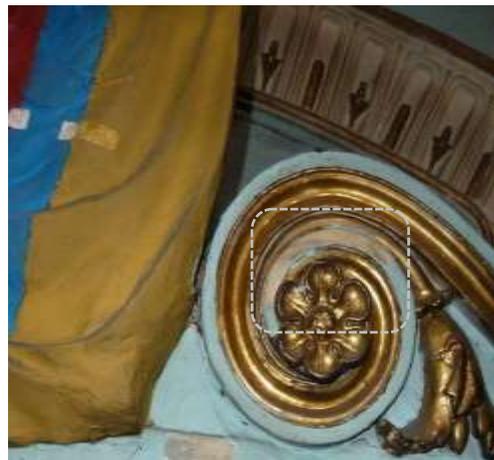
Cala No 25

Ornamento de la esquina inferior derecha del remate del retablo.

Cala que sigue la forma del ornamento en la cual se puede apreciar que solo hay un repinte. Se pueden observar dos estratos:

1. Crema, estrato de color más profundo.
2. Azul claro – estrato de color actual.

Observación: La laminilla de oro no fue repintada.

En estas calas estratigráficas se puede observar que el color original de los ornamentos en yesería es crema y presentan también laminilla de oro, la cual no ha sido repintada.

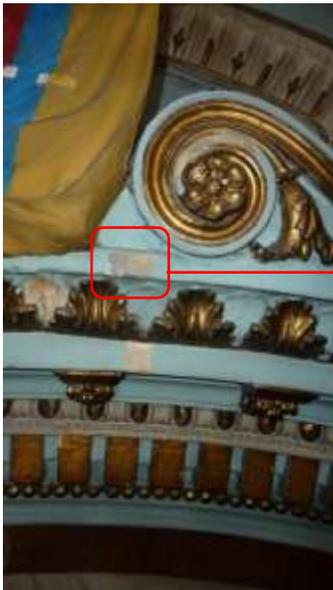
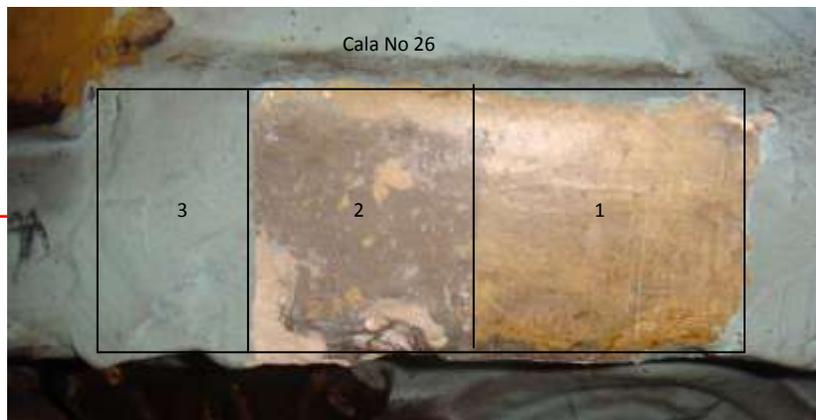
Cala estratigráfica No 26

Cala horizontal en la que se evidencian tres estratos de color:

1. Crema, estrato de color más profundo.
2. Café, es un estrato muy delgado y un poco difícil de liberar.
3. Azul claro – estrato de color actual.

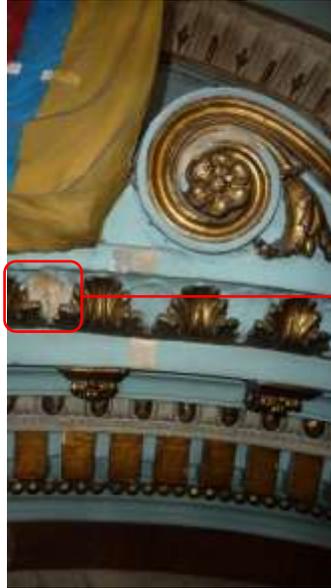
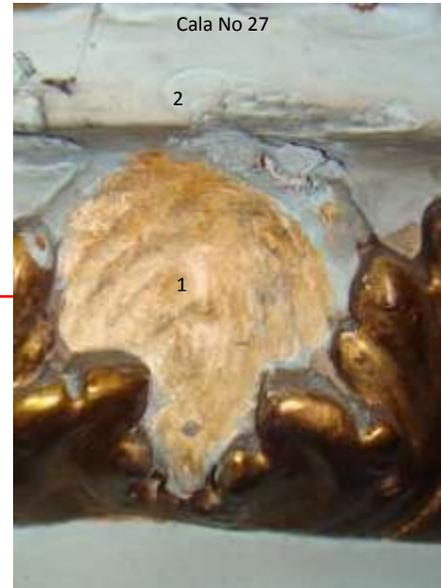
Cala estratigráfica No 27

Cala elaborada siguiendo la forma del ornamento en la cual se pueden apreciar dos estratos:

1. Crema, es el estrato de color más profundo
2. Azul claro - estrato de color actual.

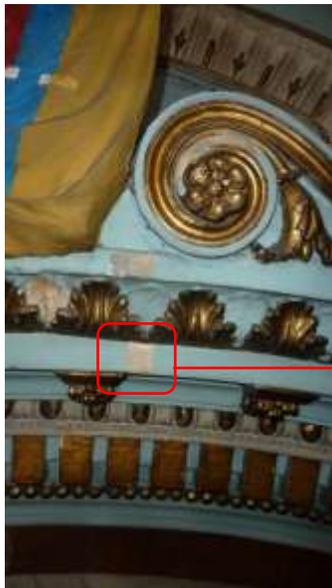
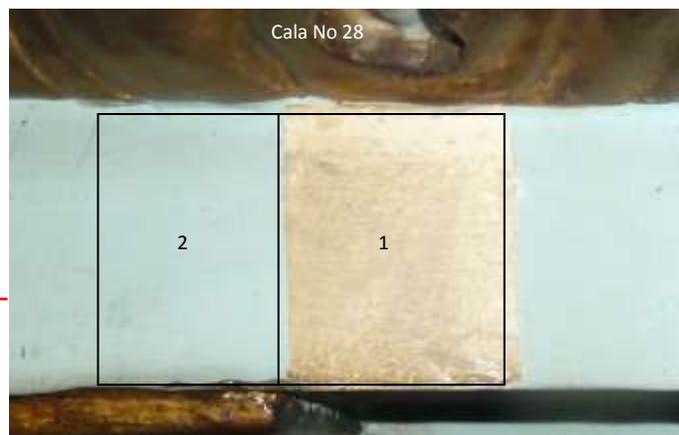
Cala estratigráfica No 28

Cala horizontal en la que se aprecian dos estratos de color:

1. Crema, estrato de color más profundo.
2. Azul claro – estrato de color actual.

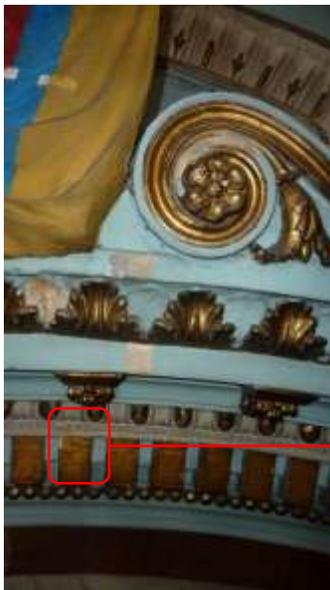
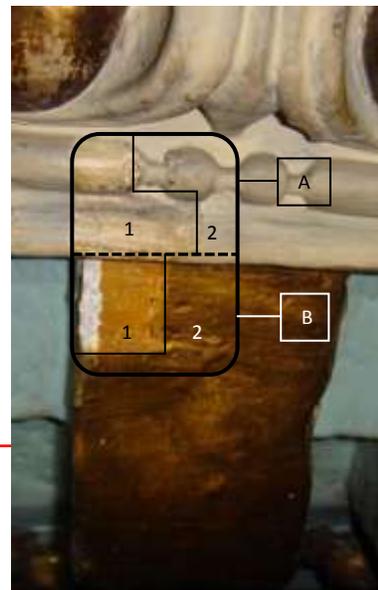
Cala No 29

Cala vertical que abarca dos tipos de ornamento y que evidencia que hay un repinte en cada uno.

En la parte A de la cala se observan dos estratos:

1. Crema, estrato de color más profundo.
2. Blanco – estrato de color actual.

En la parte B de la cala También se observan dos estratos:

1. Amarillo, estrato de color más profundo
2. Dorado – estrato de color actual

En la parte A de la cala estratigráfica se puede observar que el color original del ornamento es crema. En la parte B no parece haber sido un ornamento con laminilla de oro, sin embargo se recomienda hacer un corte estratigráfico para corroborar esta información.

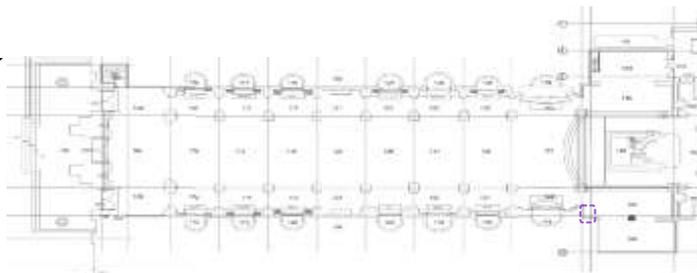
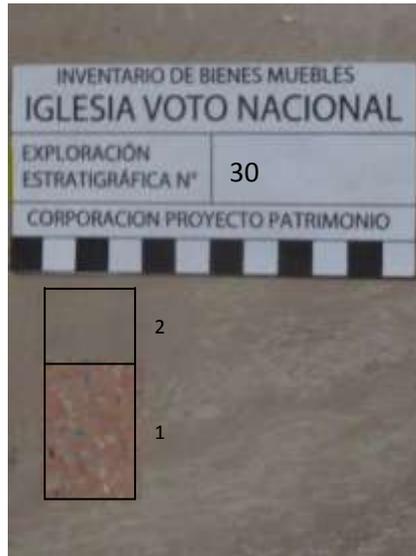
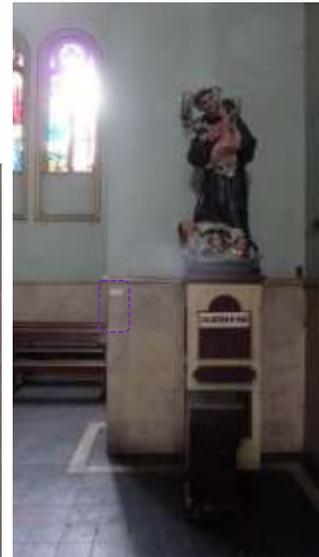
Cala No 30

Cala vertical en la que se

1. Enchape de granito estrato más profundo.
2. Crema con vetas de crema claro – estrato es una capa de color de piedra.

En las calas No 30 y 31, se puede observar que solo se presenta un repinte de color crema con vetas que imita piedra arenisca y debajo de este se encuentra un enchape de granito rosado.

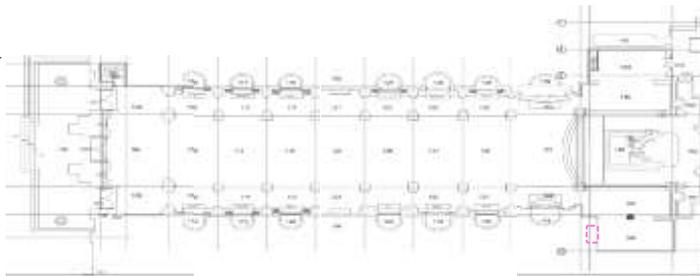
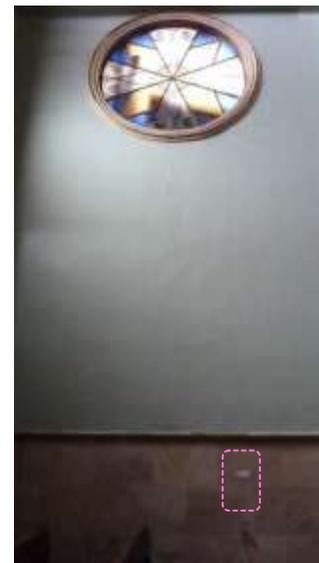
Cala No 31

Cala vertical en la que se evidencian dos estratos:

1. Enchape de granito rosado, es el estrato más profundo.

2. Crema con vetas de color también crema claro – estrato de color actual; es una capa de color que imita lajas de piedra.

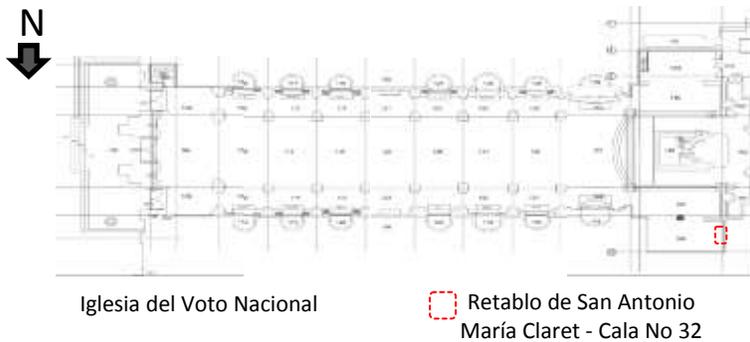
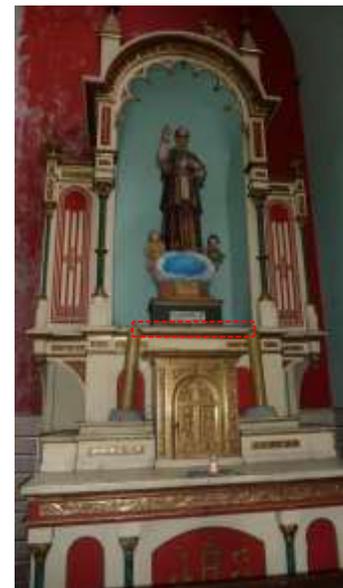
Retablo de San Antonio María Claret - Cala No 32

Superficie de la parte superior del banco del retablo, zona media.

Cala horizontal en la cual se pueden observar cinco estratos, cuatro de éstos son de color:

1. Crema claro, es el estrato de color más profundo.
2. Crema.
3. Café oscuro.
4. Crema – estrato de color actual.

El estrato No 1 de color crema claro puede considerarse el original pues se encuentra sobre una base de preparación y el soporte de madera. No fue posible dejar evidenciada la base de preparación.

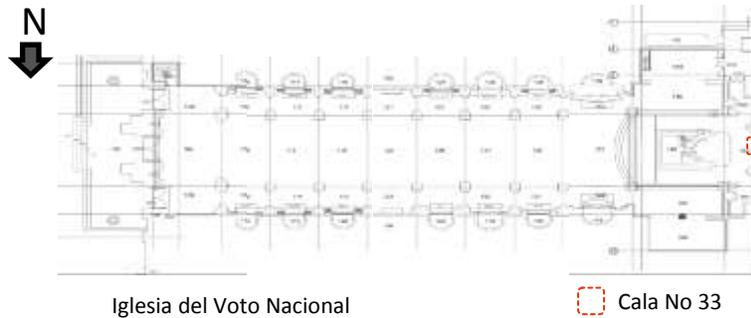
Cala estratigráfica No 33

Zona central del muro testero, a 1,69m del piso.

Cala vertical en la cual se pueden observar cinco estratos, de los cuales tres son capas de color:

1. Rojo, estrato de color más profundo.
2. Rojo.
3. Rojo – estrato de color actual.

Se puede decir que el estrato No 1 es el original puesto que se encuentra aplicado sobre una base de preparación blanca.

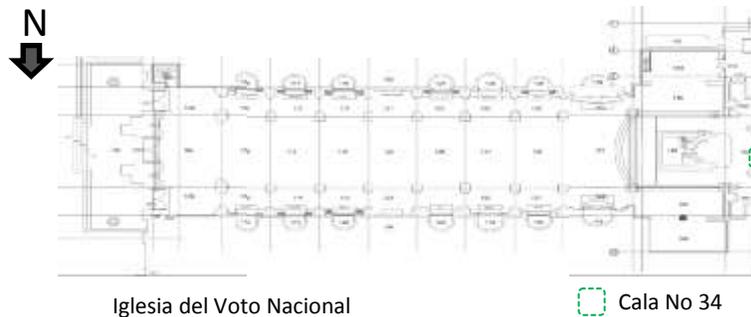
Cala estratigráfica No 34

Zona central del muro testero, a 1,49m del piso.

Cala vertical en la que se pueden apreciar cuatro estratos, tres corresponden a estratos de color:

1. Rojo, es el estrato de color más profundo.
2. Rojo.
3. Rojo – estrato de color actual.

El estrato No 1 fue aplicado en esta zona sobre el enchape de granito de color rosado que también se encontró en las calas estratigráficas No 30 y 31.

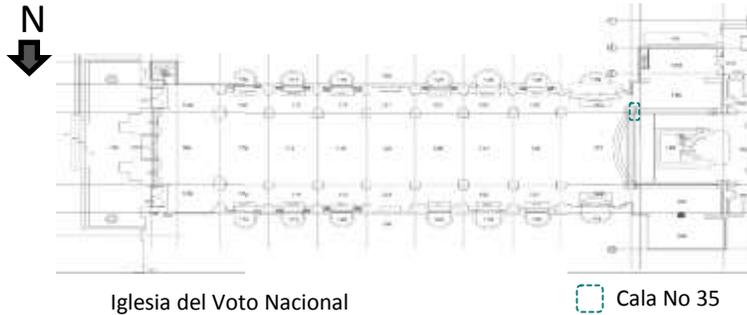
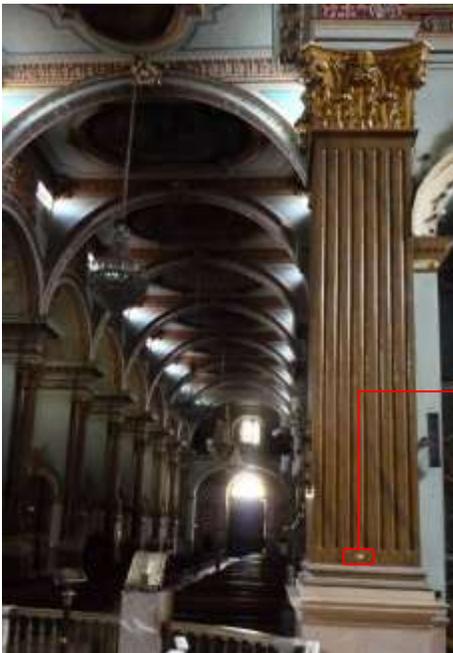
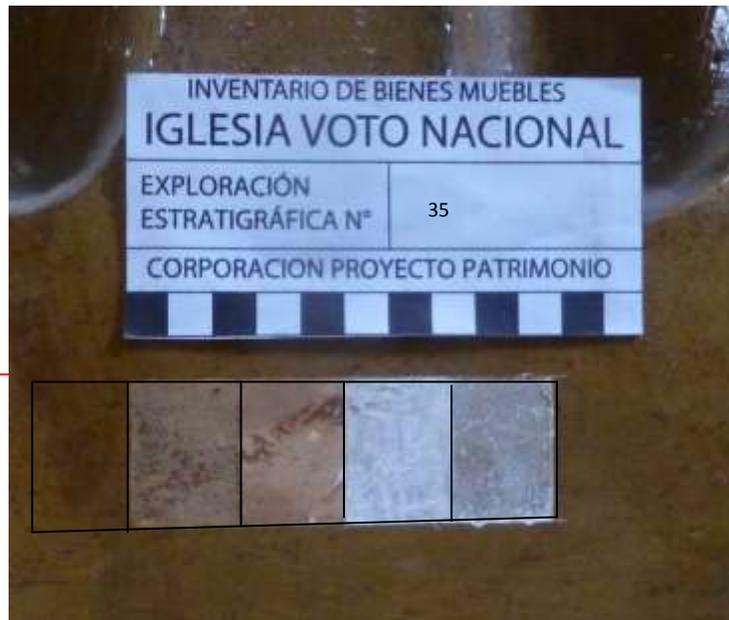
Cala estratigráfica No 35

Columna No 1 del costado sur del presbiterio, se localiza en la parte inferior del fuste, cara occidental.

Cala horizontal en la que se observan cinco estratos de los cuales tres son capas de color:

1. Crema rosado, estrato de color más profundo
2. Crema claro
3. Amarillo ocre – estrato de color actual
