PROSPECCIÓN ESTRATIGRÁFICA

Proyecto Inventario de los bienes muebles de la Iglesia del Voto Nacional

Corporación Proyecto Patrimonio

Bogotá, septiembre de 2012

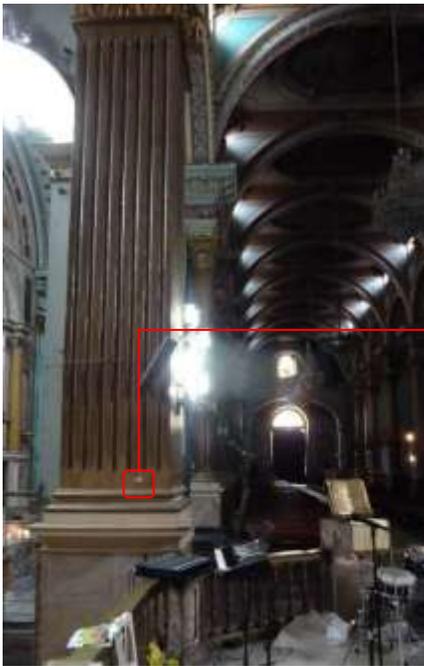
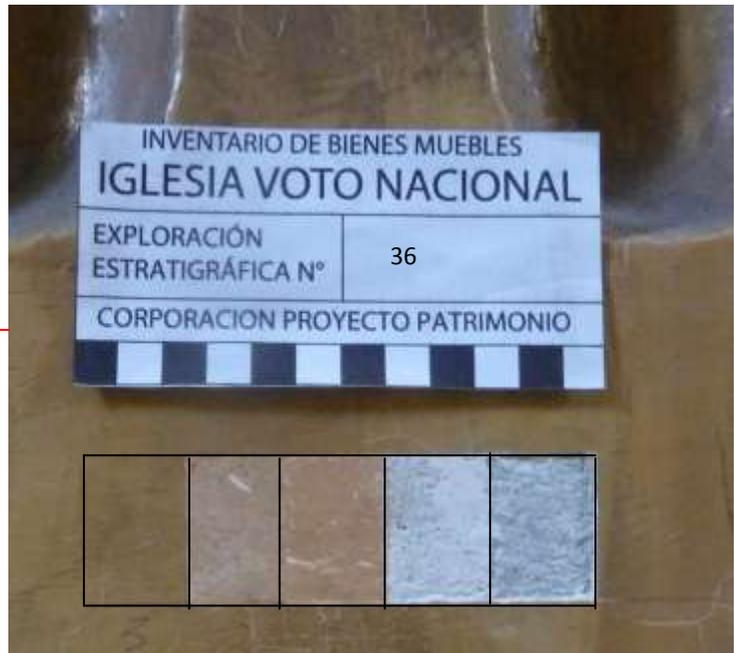
Cala No 36

Columna No 1 del costado norte del presbiterio, se localiza en la parte inferior del fuste, cara occidental.

Cala horizontal en la que se observan cinco estratos de los cuales tres son capas de color:

1. Crema rosado, estrato de color más profundo
2. Crema claro
3. Amarillo – estrato de color actual

En las calas No 35 y 36 se puede observar que el color original, el estrato No 1 es crema rosado, es un estrato que imita piedra con vetas; el soporte aparentemente es de mampostería.

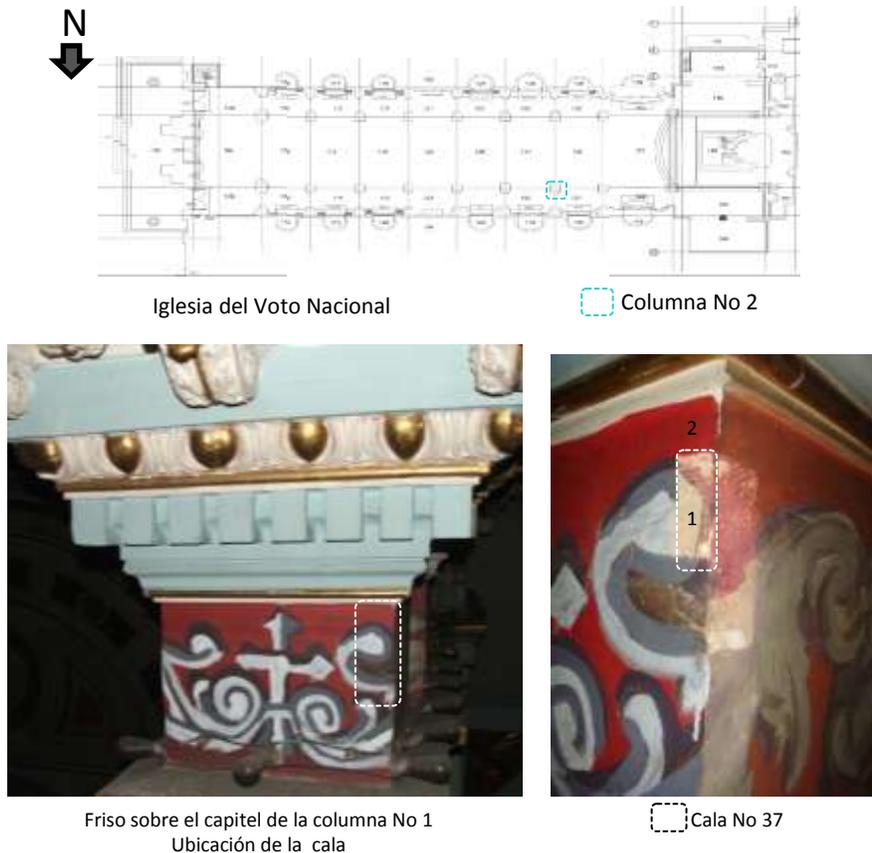
Cala estratigráfica No 37

Friso que se encuentra sobre el capitel de la columna No 2 del costado norte de la nave.

Se elaboró en la cara sur del friso, es una cala vertical en la que se observa que existen dos estratos de color con decoración:

1. Estrato decorativo más profundo, presenta un color base de color crema sobre el cual se realizaron los diseños con color rojo y negro. Es muy difícil de liberar.

2. Estrato decorativo actual que presenta un fondo de color rojo con diseños de color blanco con bordes de color negro y gris.

Con la cala no fue posible hacer una lectura clara del diseño decorativo más profundo, por esta razón se decidió extenderla por el costado oriental del friso.

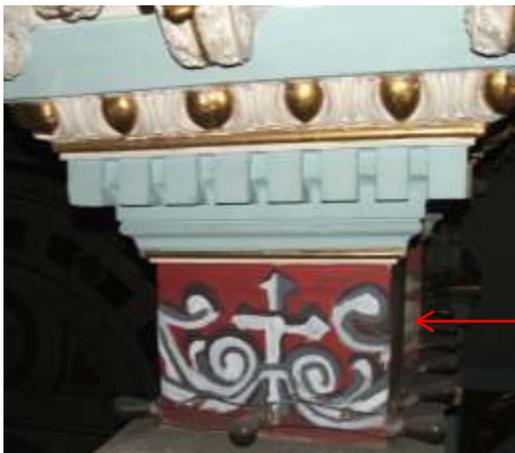
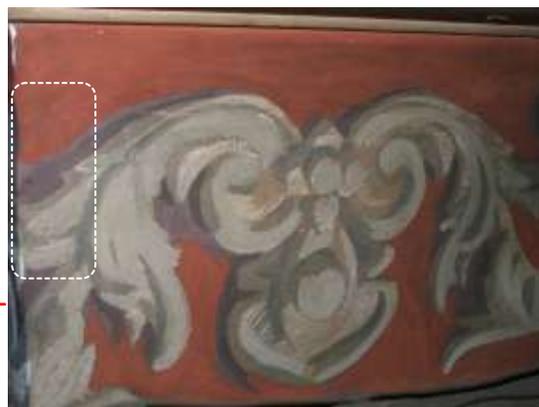
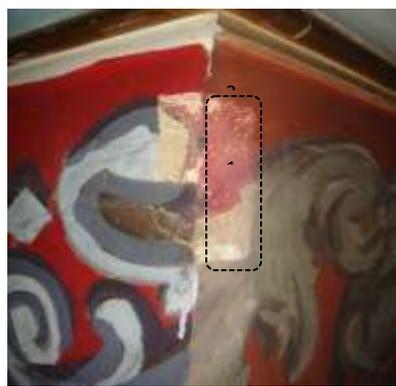
Friso sobre el capitel de la columna No 1
Ubicación de la cala

Se extendió en la cara oriental del friso y se observa que también existen dos estratos de color con decoración:

1. Estrato decorativo más profundo, presenta un color base de color crema sobre el cual se realizaron los diseños con color rojo. Muy difícil de liberar.
2. Estrato decorativo actual que presenta un fondo de color rojo con diseños de color crema con bordes de color negro y gris; también presenta tonos ocre claro que conforman sombras.

A pesar de haber extendido esta cala sigue siendo difícil hacer una lectura clara del diseño del estrato decorativo más profundo.

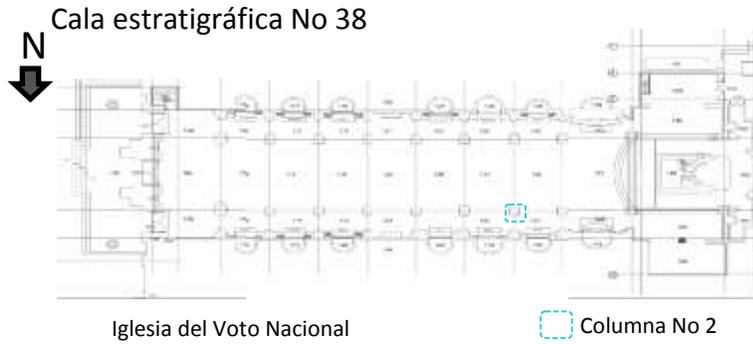
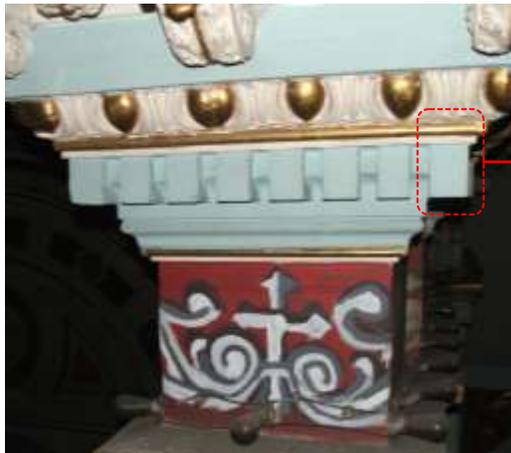
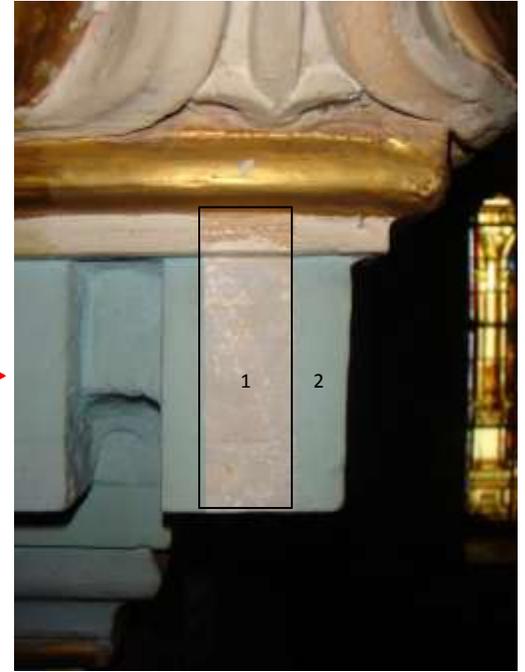
Cala No 38

Esquina derecha del ornamento de la parte superior del friso.

Cala vertical en la que se puede apreciar que existen dos estratos:

1. Gris, estrato de color más profundo, es una capa de color muy delgada que se abrasiona con facilidad durante la liberación. En la parte superior de la cala se observa un estrato de color crema.
2. Azul claro – estrato de color actual.

En esta cala estratigráfica se puede observar que el color original de los ornamentos que presentan repinte blanco es crema y que en la zona donde hay repinte azul, el color original es gris.

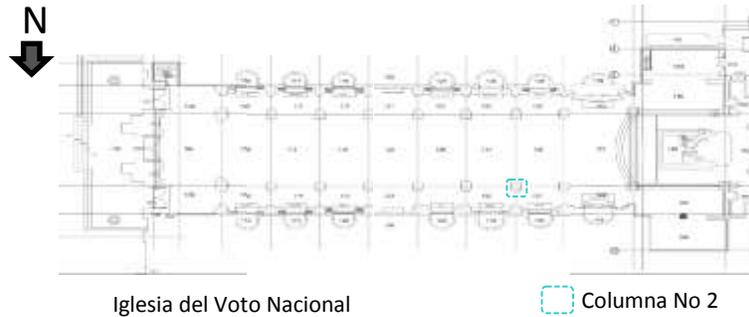
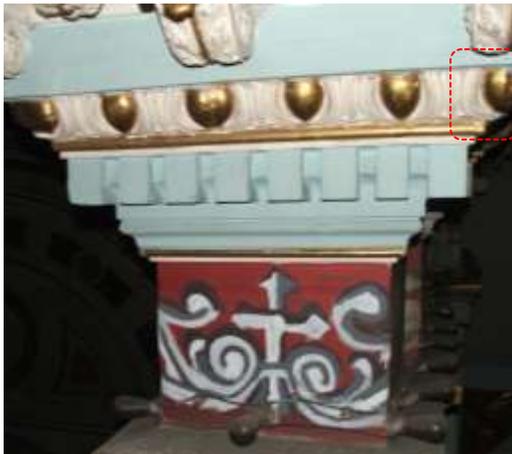
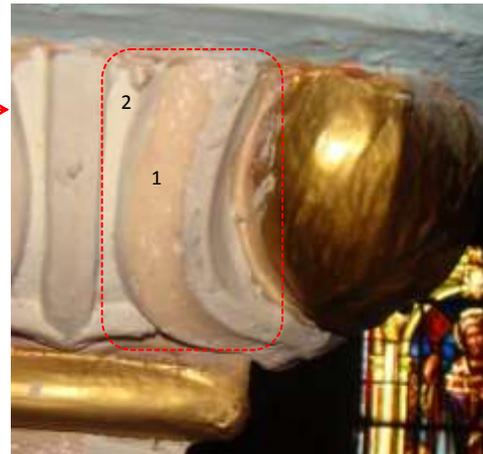
Cala No 39

Esquina superior derecha, ornamentación de la cornisa ubicada en la parte superior del friso.

Cala que sigue la forma del ornamento y en la cual se pueden apreciar dos estratos de color:

1. Crema, estrato de color más profundo
2. Blanco – estrato de color actual

El estrato No 1, crema, corresponde al color original y la laminilla de oro no presenta repintes.

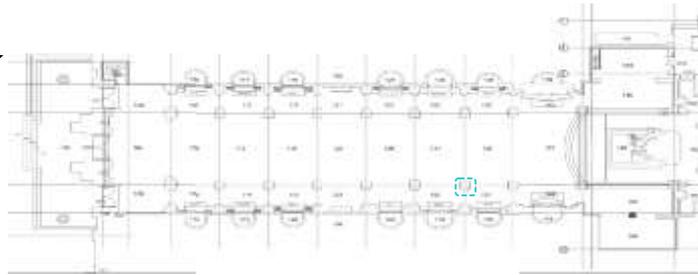
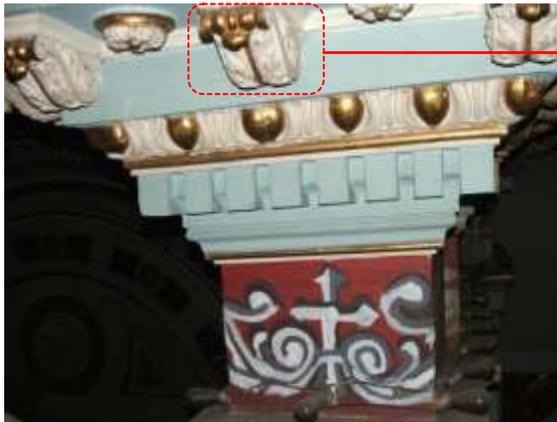
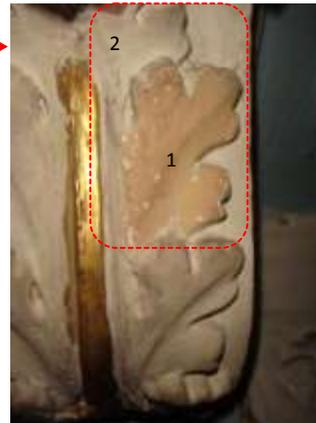
Cala No 40

Ornamento central de la decoración que se encuentra sobre el friso y el capitel de la columna No2.

Cala que sigue la forma del ornamento y en la cual se pueden apreciar dos estratos de color:

1. Crema, estrato de color más profundo
2. Blanco – estrato de color actual

El estrato No 1, crema, corresponde al color original y en esta zona la laminilla de oro tampoco presenta repintes.

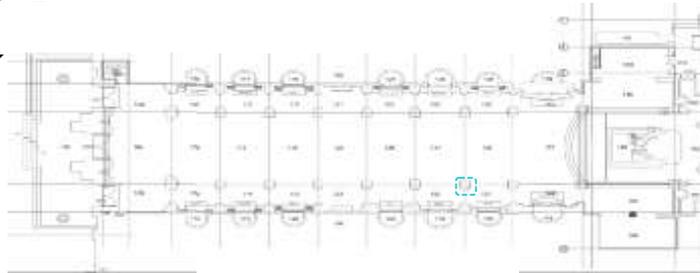
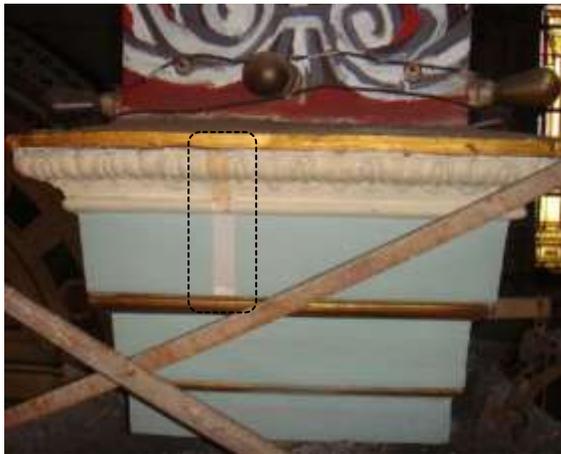
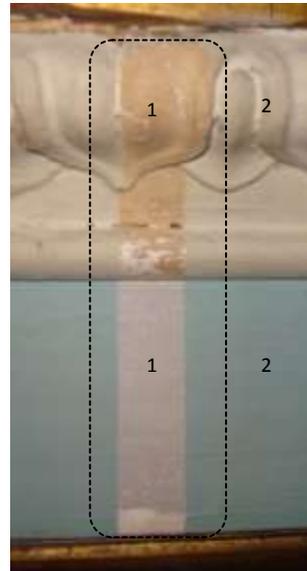
Cala No 41

Ornamentación que se encuentra bajo el friso y sobre el capitel de la columna No2.

Cala vertical en la cual se pueden apreciar dos estratos con dos colores cada uno:

1. Crema en la parte superior de la cala y gris claro en la parte inferior. Son los estratos de color más profundos que se encuentran en el mismo nivel.
2. Blanco en la parte superior de la cala y azul claro en la parte inferior – son los estratos de color actual, también se encuentran en el mismo nivel.

El estrato No 1, crema, corresponde al color original; al igual que en las calas anteriores en esta zona la laminilla de oro tampoco presenta repintes.

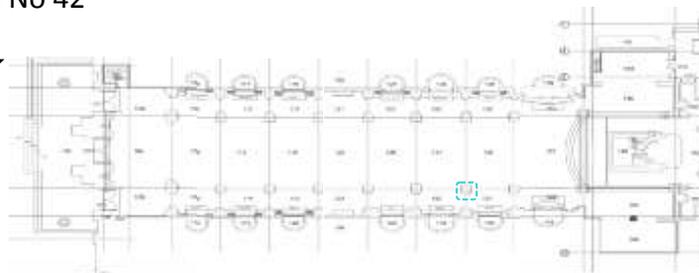
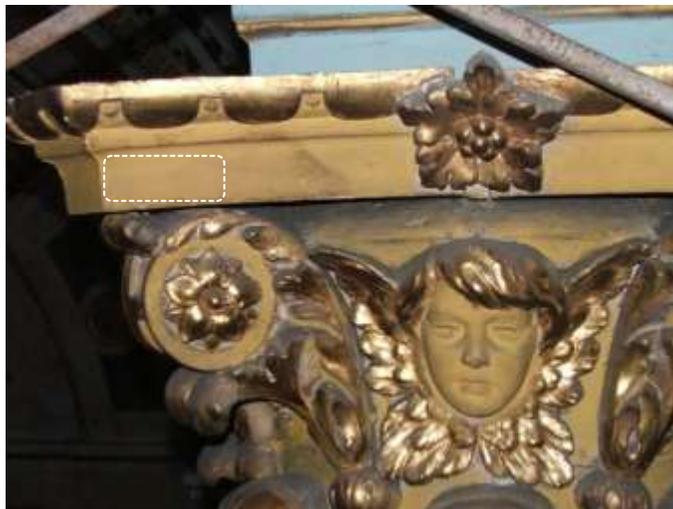
Cala estratigráfica No 42

Esquina superior izquierda del capitel de la columna No2.

Cala horizontal en la cual se pueden apreciar dos estratos de color:

1. Crema, estrato de color más profundo. Es una capa de color muy delgada.
2. Amarillo ocre – estrato de color actual.

En la cala se observa que el color original es crema y al igual que en los casos anteriores en esta zona tampoco se encontraron repintes sobre la laminilla de oro.

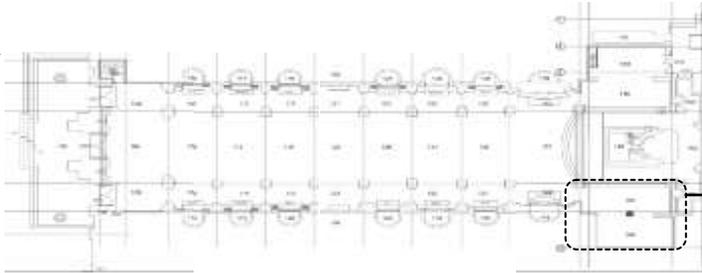
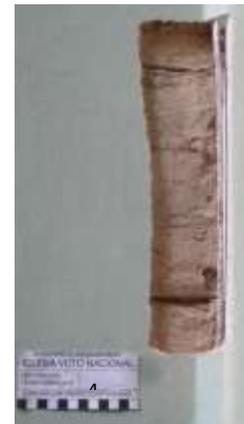
Cala No 43

Esquina del muro oriental del presbiterio parte del muro sur.

La cala en el costado oriental muestra construcción con ladrillo de gran tamaño cubierto por un mortero de dureza y granulometría media. En el costado sur de la cala se observa una varilla metálica y un mortero de color gris muy duro, posiblemente concreto. Esta exploración muestra claramente que los muros pertenecen a momentos constructivos diferentes.

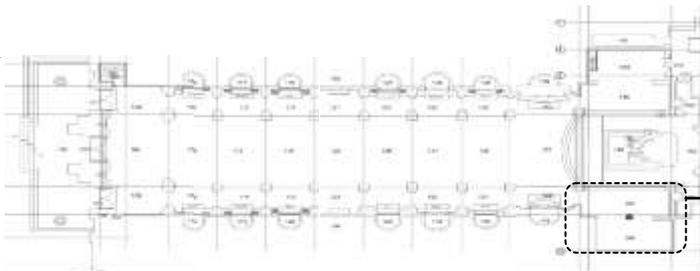
Cala No 44

Esquina del muro oriental y parte del muro norte del presbiterio a 1,81cm del piso.

Descripción:
 En la cala se puede observar que los dos muros están contruidos con el mismo tipo de ladrillo

que se encontró en la cala No 43; también presenta el mismo tipo de mortero. Lo anterior indica que estos muros fueron contruidos en el mismo momento.

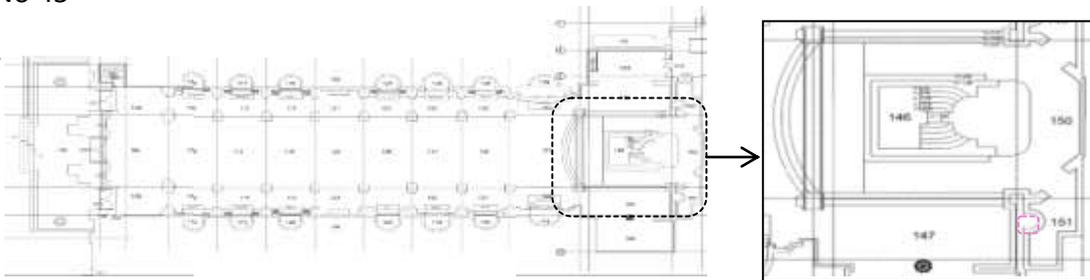
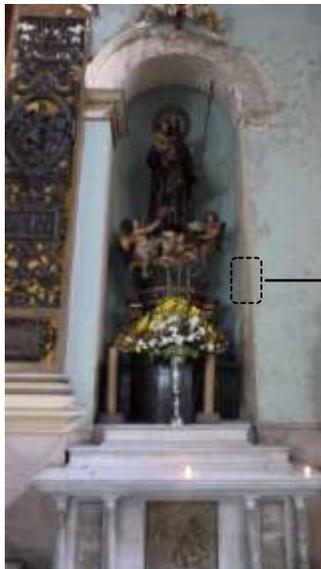
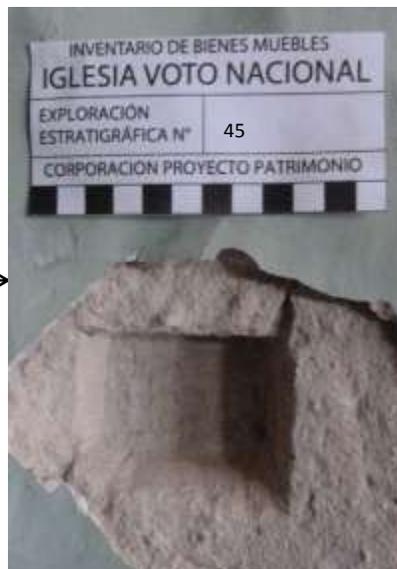
Cala No 45

Nicho del costado norte del presbiterio

Nicho del costado norte del presbiterio, hacia la parte inferior del intradós a 1,30m de la parte superior de la consola.

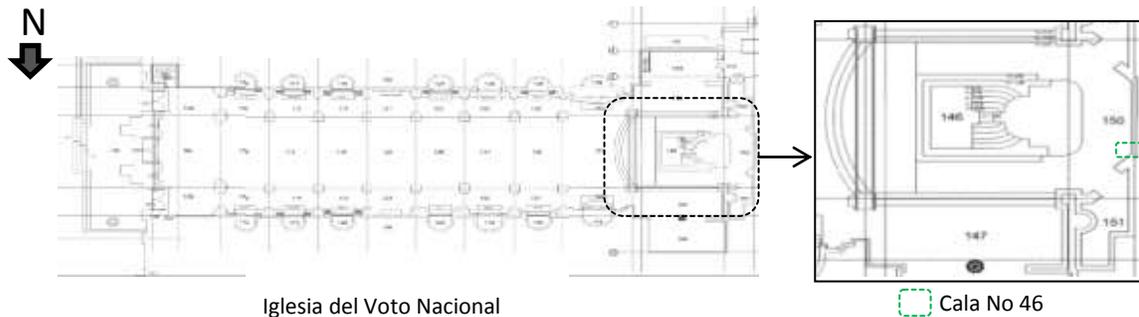
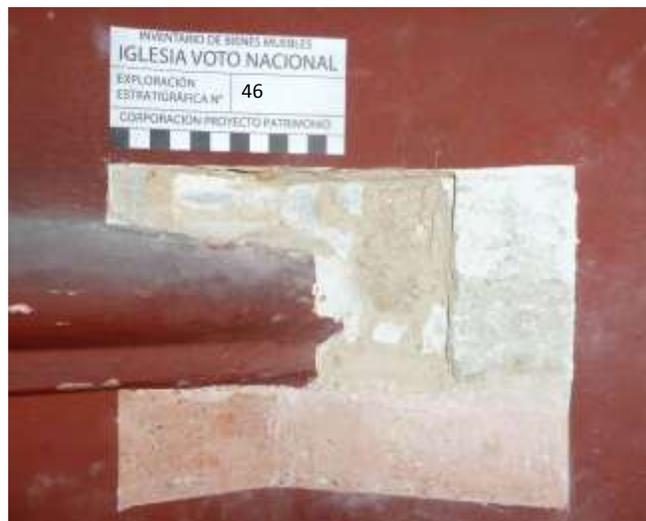
Cala No 46

Costado norte del muro testero a 1,42m del piso.

En la parte superior de la exploración se puede ver pañete o mortero de granulometría media, aparentemente de concreto. En la parte inferior de la cala se observa el enchape de granito, igual al que se encontró en las calas estratigráficas No 30 y 31.

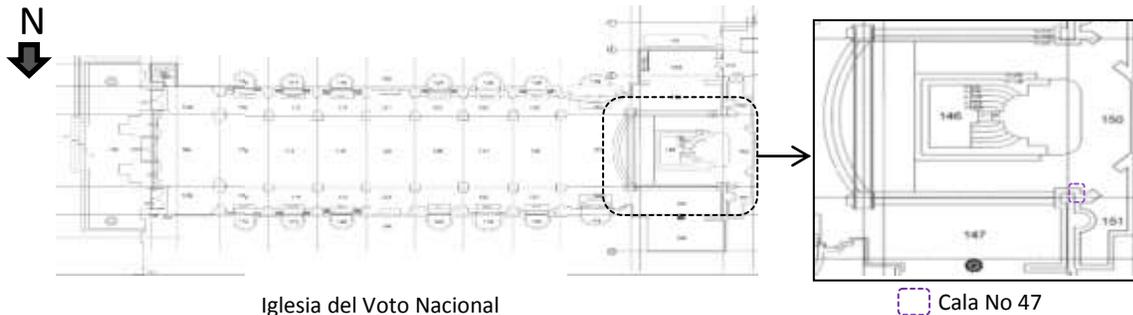
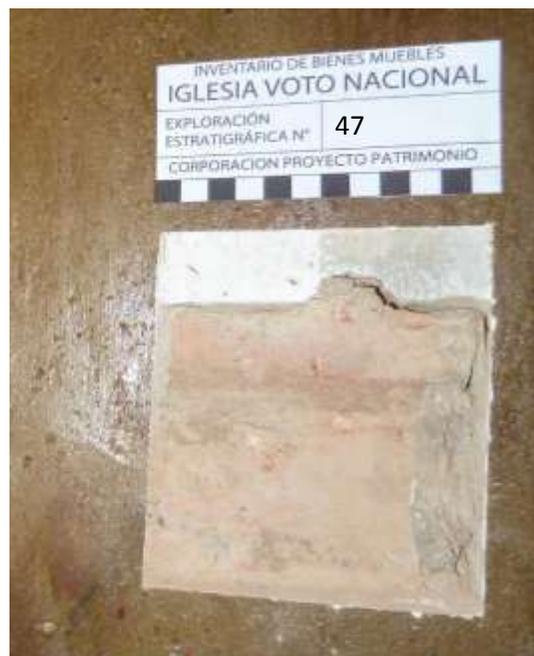
Cala No 47

En la exploración se evidencia que el soporte de mampostería está cubierto por un pañete o mortero delgado de color gris que a su vez fue cubierto con una base de preparación blanca. El pañete es de granulometría media.

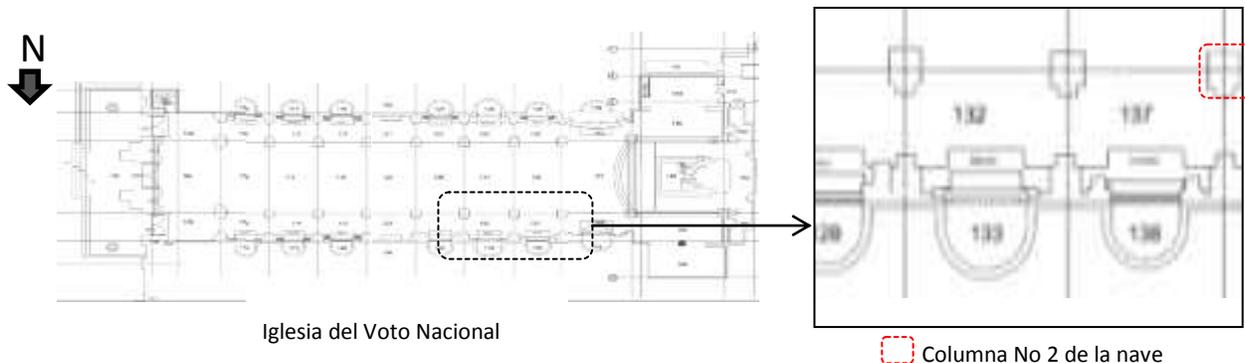
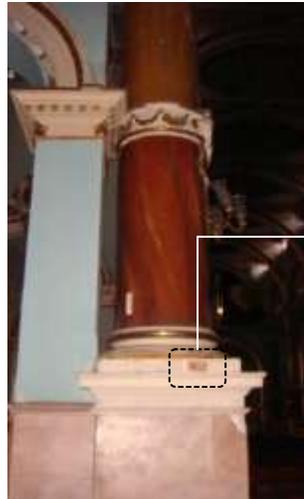
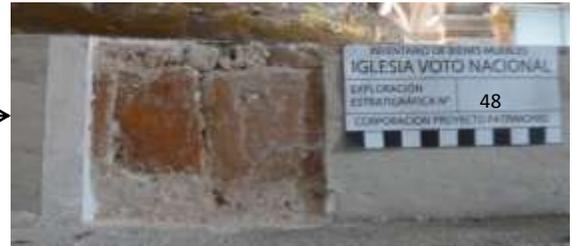
Cala No 48

Descripción:
La exploración
muestra el soporte
de ladrillo sobre el cual se aplicó un pañete o mortero de color blanco con granulometría fina.

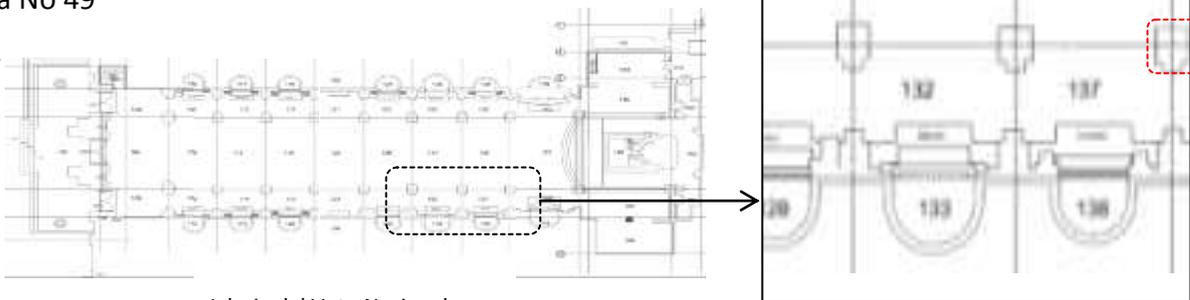
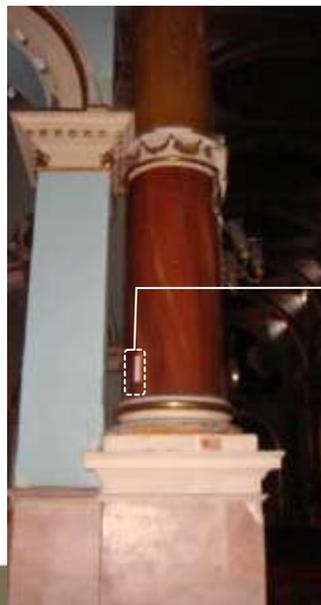
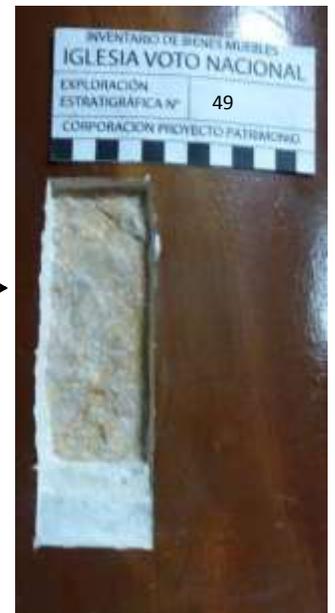
Cala No 49

Descripción:
La exploración muestra el soporte de
ladrillo sobre el cual se aplicó un pañete
o mortero de color blanco con
granulometría fina.

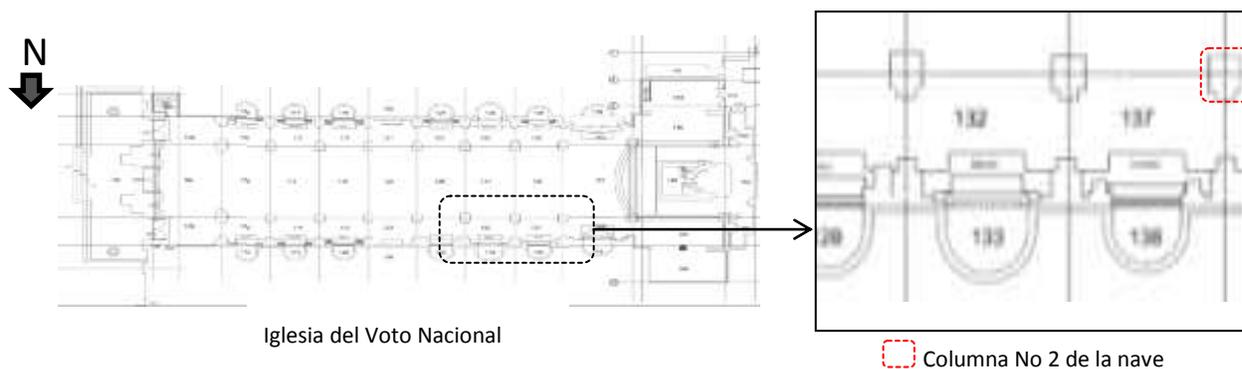
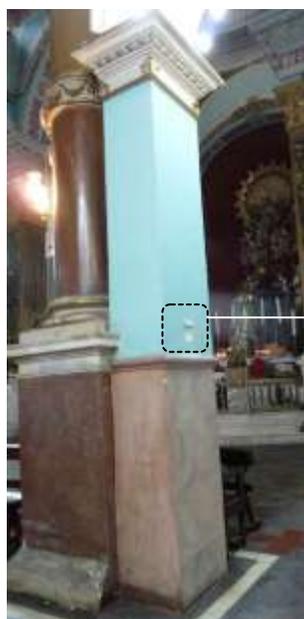
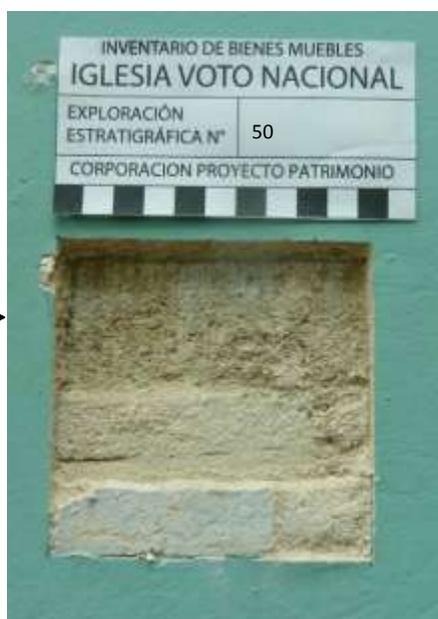
Cala No 50

Costado sur del intradós del arco que colinda con la columna No 2 a 1,69m del piso.

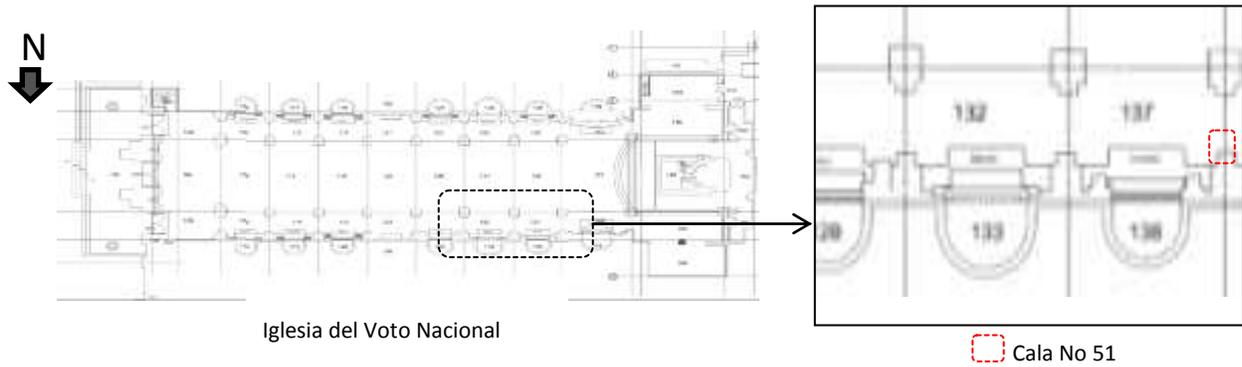
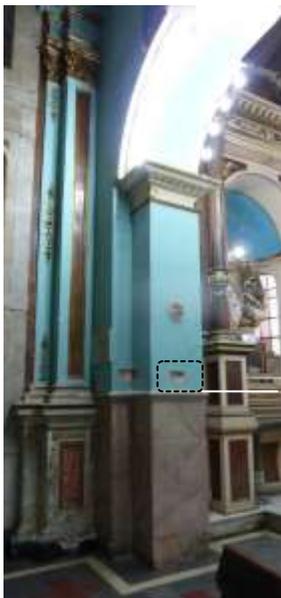
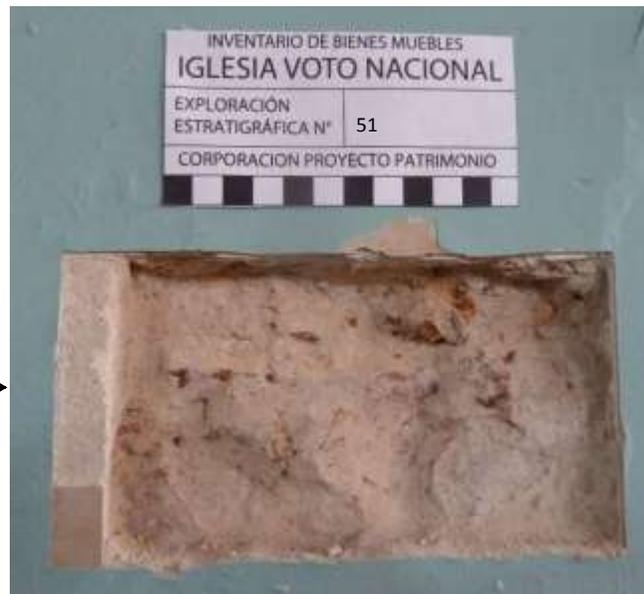
Cala No 51

Costado norte del intradós del arco contiguo a la columna No2

Costado norte del intradós del arco que se encuentra contiguo a la columna No 2 a 1,66m del piso.

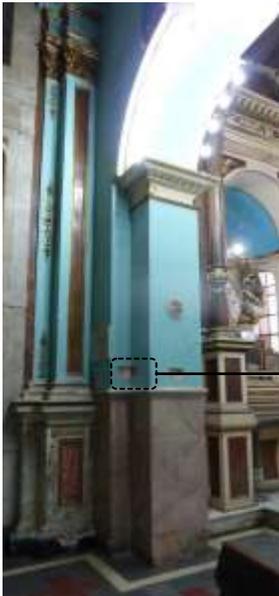
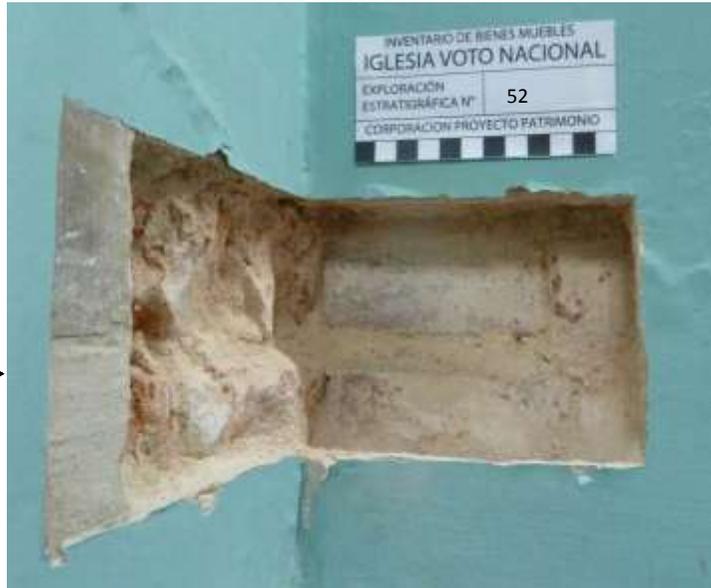
Cala No 52

Costado norte del intradós del arco contiguo a la columna No2

Esquina del costado norte del intradós del arco que se encuentra contiguo a la columna No 2 a 1,67m del piso.

Alto: 11,5cm

Ancho: 31cm

Se puede observar en la parte norte de esta exploración el soporte presenta fragmentos de ladrillo mientras la parte oriental muestra los ladrillos completos; presenta un pañete grueso de granulometría media.

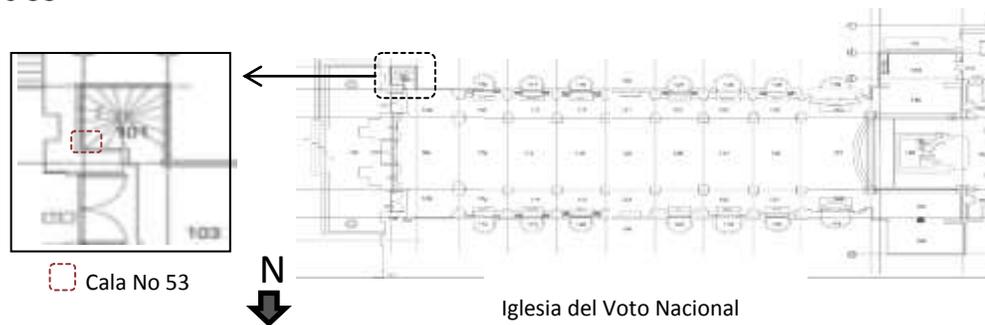
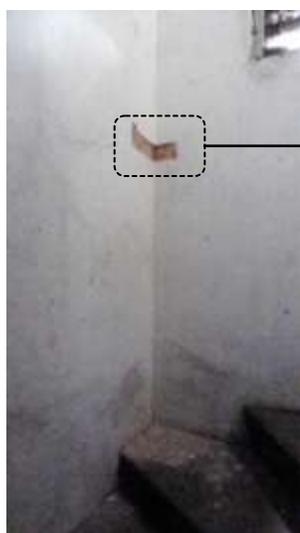
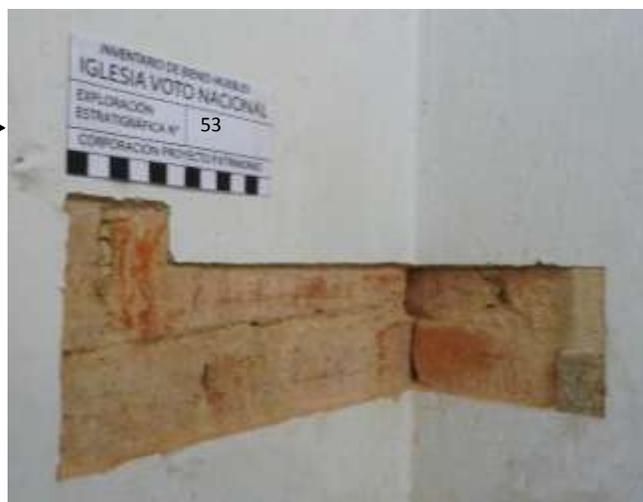
Cala No 53

Escalera de acceso al coro, parte baja

Esquina de los muros norte y oriental de la escalera de acceso al coro a 1,49m del escalón.
