INFORME FINAL  
DOCUMENTACIÓN Y RESTAURACIÓN DEL MONUMENTO  
“LA REBECA”

PEREIRA, RISARALDA

CORPORACIÓN PROYECTO PATRIMONIO

ABRIL DE 2019

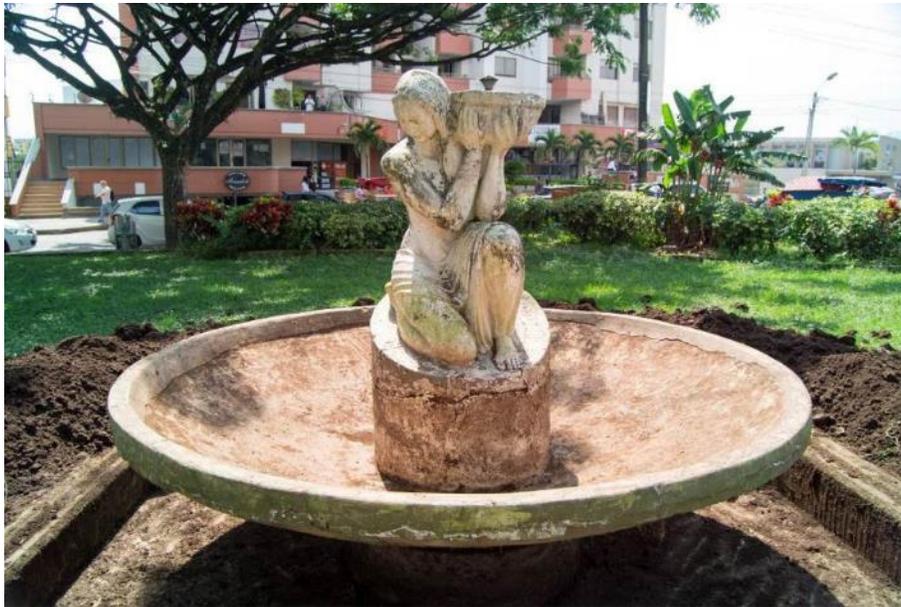
Conjunto escultórico en concreto reforzado conformado por una escultura de bulto emplazada sobre una peana cilíndrica ubicada al centro de una taza circular cóncava que se encuentra dentro de una pileta de formato octogonal.

**Fotografía 5. Elementos constitutivos del monumento: escultura, peana, taza y pileta**

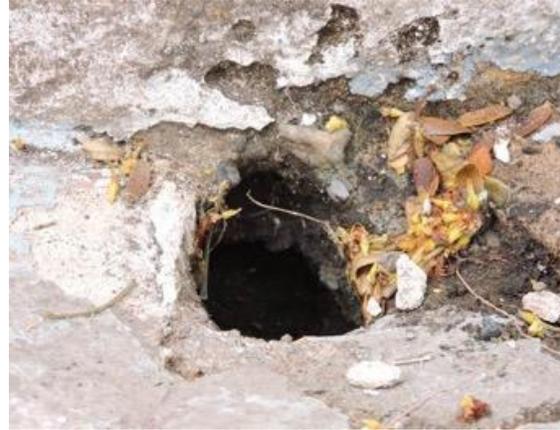
Fotografía 8. Detalle del agujero elaborado posterior al fraguado de la escultura

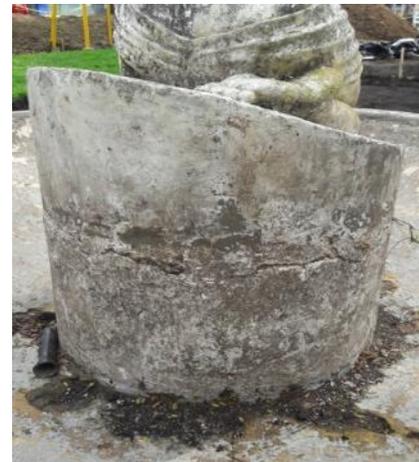
La peana sobre la cual reposa la escultura parece haberse fundido con el uso de una formaleta cilíndrica. Durante el proceso de fundición del concreto seguramente se colocaron las varillas que le dan anclaje a la escultura y se dio la pendiente al remate superior.

Fotografía 9. Peana cilíndrica cortada

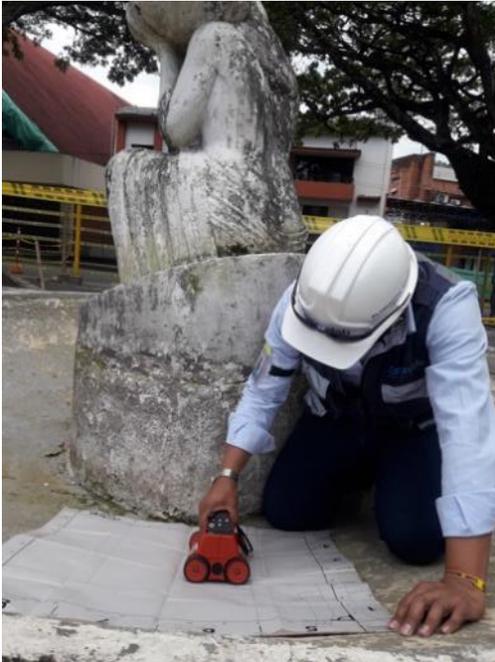
**Fotografía 10. Proceso de ferroescaneado de la taza**

Tras el ferreoescaneado del monumento, se comprobó que para su elaboración se usaron varillas de acero, tanto en la taza como en la escultura y el piso de la pileta. Tanto en la

taza como en la pileta se encuentran dispuestas formando una estructura radiada, y al parecer se usaron varillas más delgadas en la taza que se remataron perimetralmente en el borde como puede verse en el correspondiente informe anexo.

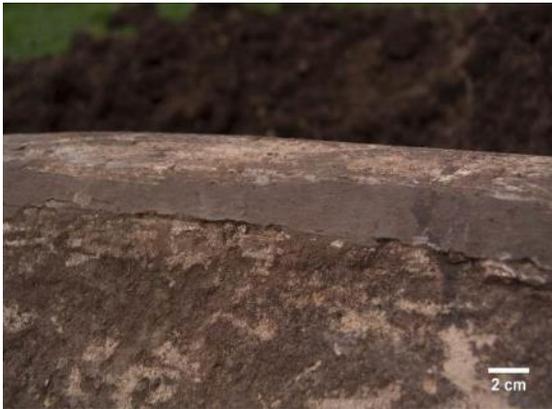
Fotografía 11. El borde no tiene la misma altura en todo el diámetro de la taza, en las partes de menor altura alcanza 4 cm

Sobre el perímetro de la taza se construyó un reborde, probablemente después de instalado el monumento cuando se quiso llenar de agua. Se realizó análisis del concreto de este reborde (ver análisis anexos) observando que la composición de la capa más externa presenta 40,7% de arena, 2% de cal y 57,3% de cemento y la interna corresponde a 44,7% de arena, 2,5% de cal y 52,8% de cemento, siendo ligeramente más resistente y compacta la externa. Este reborde presenta una altura variable (4cm de un lado y 10cm del otro) lo que deja suponer que al instalar la Fuente el terreno presentó un desnivel y para efectos de contener el agua en la taza de manera adecuada, tuvo que construirse para salvar la pendiente. Fue seguramente en ese mismo momento cuando se realizó la perforación en la parte inferior de la taza que sirvió de desagüe (ver fotografía 13).

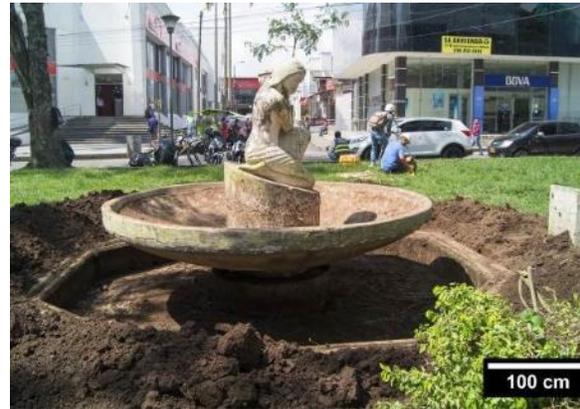
Fotografía 12. Vista lateral que permite evidenciar la forma irregular de la taza dada por el borde con alturas diferenciales

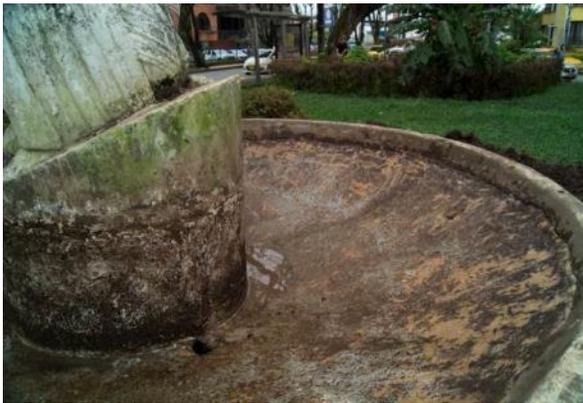
Fotografía 13. Taza con reborde donde se observa cerca a la peana un orificio que sirve de desagüe

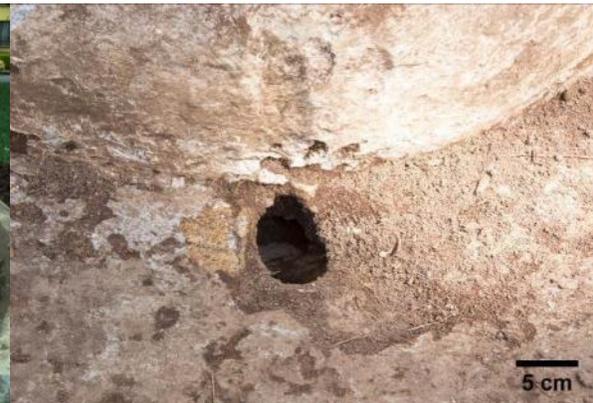
Fotografía 14. Detalle del desagüe en la taza

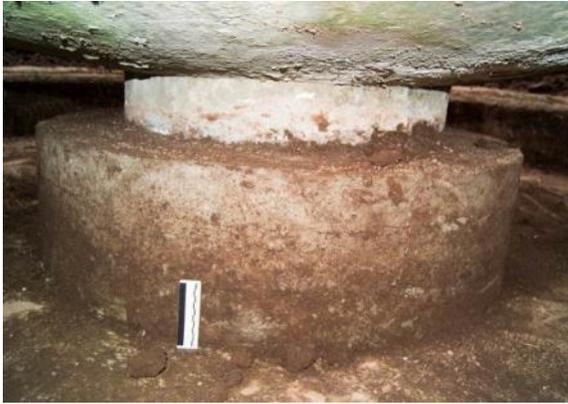
La taza de concreto descansa sobre una base cilíndrica del mismo material, que se apoya en una cinta perimetral de 29 centímetros de altura; como se observa en la fotografía 15. Estos elementos fueron construidos en el centro de la pileta octogonal y cumplen varias funciones: sirven de pedestal de apoyo a la taza y la escultura y transfieren dicha carga al cimiento.

**Fotografía 15. Parte inferior de la taza, reposando sobre la base y la cinta perimetral**

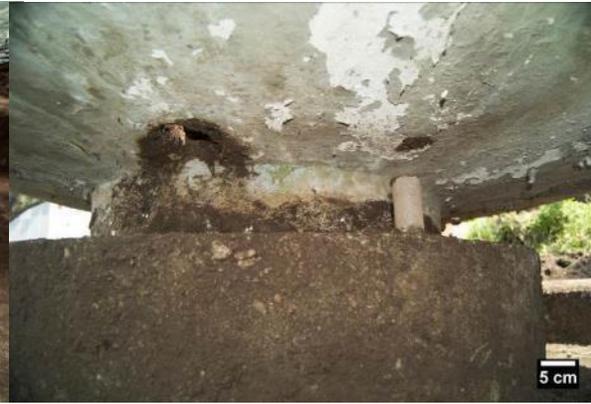
**Fotografía 16. Sobre la taza se observan el desagüe de bordes rugosos, el pase sellado y restos de la tubería de alimentación.**

En la fotografía 16 puede observarse que dentro de la base cilíndrica se encuentra embebido un tramo de tubería galvanizada de  $\text{Ø}1 \frac{1}{2}$ ". Probablemente, en algún momento se intentó dar servicio hidráulico a la fuente por este punto, subiendo el agua a la taza y luego al cuenco por una regata efectuada a lo largo de la espalda de la escultura. En la base de la taza se observa de un lado la huella de lo que fue parece haber sido un paso hidráulico, sellado en la actualidad, y del otro un segundo agujero, abierto y de bordes rugosos que seguramente permitieron su desagüe. Ambas aperturas fueron practicadas en una etapa posterior a la fragua del concreto de la taza. Si bien en las fotografías históricas relacionadas en este documento se ve agua al interior de la taza, el agua no parece haber rebotado hacia la pileta octogonal ni tampoco parece haber subido hasta el cuenco. En algún momento el servicio de agua hacia el cuenco y la taza fue suspendido, la tubería cortada al nivel actual y ambas, pileta y taza, fueron convertidas en jardineras.

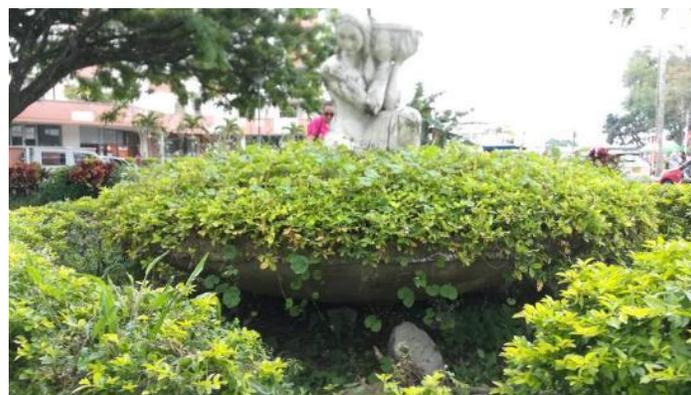
**Fotografía 17. Pileta y taza convertidas en jardineras. Foto septiembre 2018**

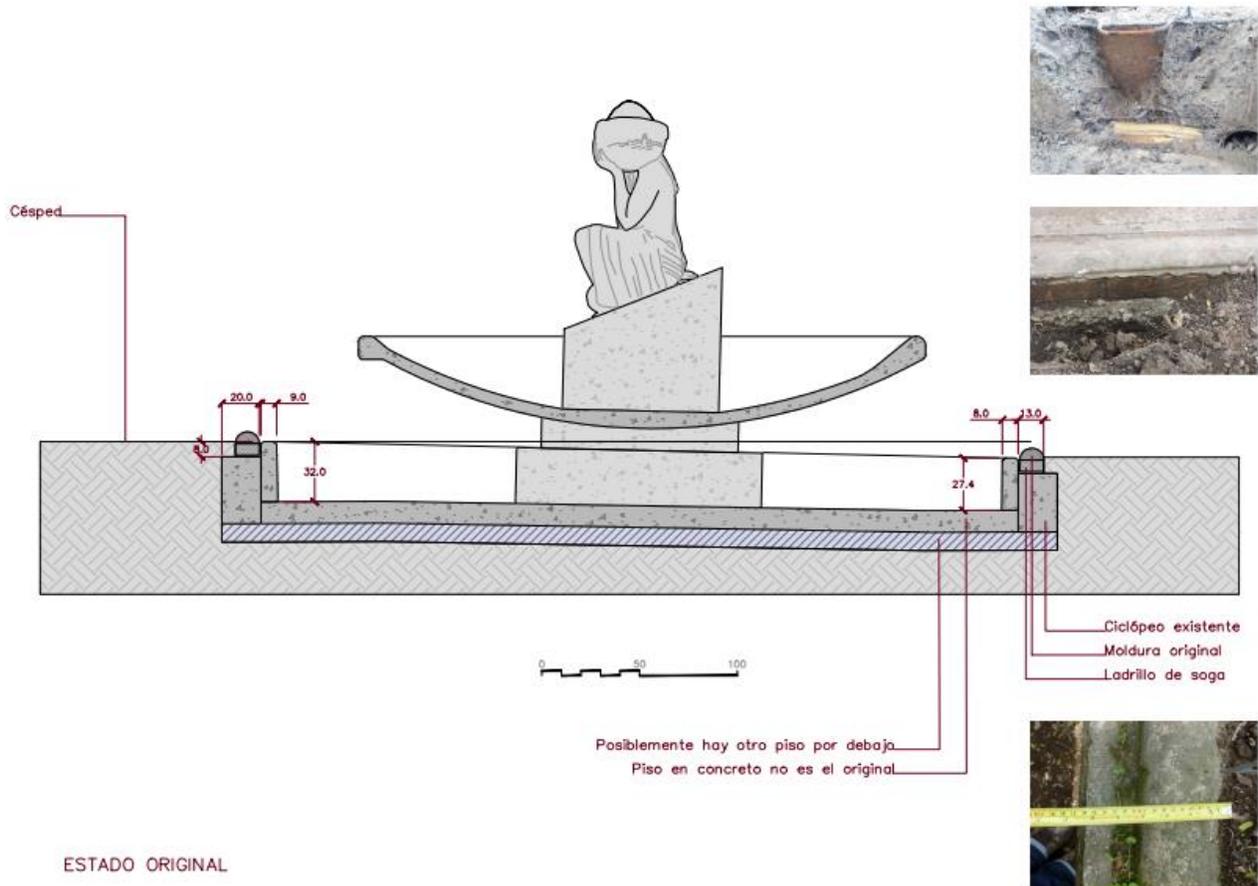
La pileta estaba conformada por dos elementos: un muro perimetral octogonal y una placa de concreto sobre terreno que, como fue mencionado, estaba reforzada por una estructura de varillas de acero. El muro perimetral original fue construido con ladrillo tolete o macizo, ubicado en hileras con el sistema de aparejo en soga, apoyado sobre cimiento ciclópeo (un cimiento constituido de hormigón y piedra). Dicho muro se encontraba rematado por una moldura de media caña en concreto con policromía de color crema. En algún momento el muro original tuvo que ser reforzado con otro muro interior de concreto reforzado con varillas de  $\frac{3}{8}$ ; cuyo acabado fue dado por la formaleta de madera utilizada. Como medida de estanqueidad se instaló una cinta de PVC en la junta a todo lo largo del muro. A continuación, se reconstruye gráficamente el estado de la pileta original y se ilustran con fotos de detalle, los dos muros mencionados.

Ilustración 5. Detalle del estado original de la pileta

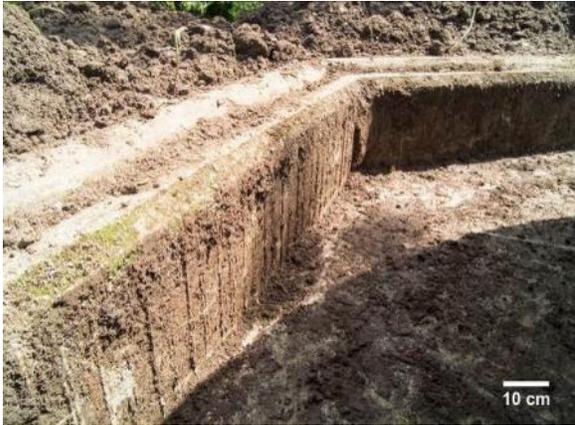
**Fotografía 18.** Muros perimetrales de la pileta con textura dada por la formaleta en madera utilizada en la fundición del más reciente. Piso en concreto.

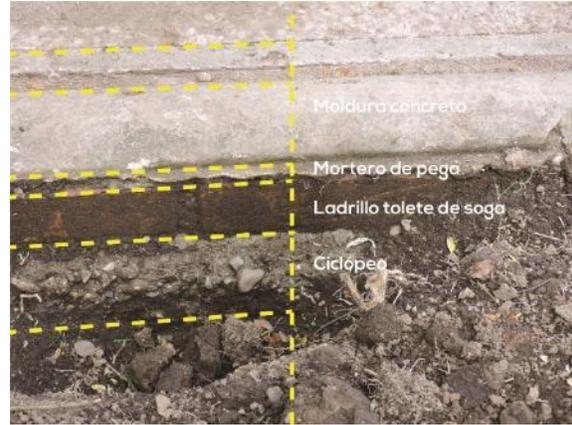
**Fotografía 19.** Vista cenital de los muros de la pileta donde se pueden ver el muro original (ciclópeo, ladrillo y moldura) y el muro interior de la pileta (capa superior de la foto)

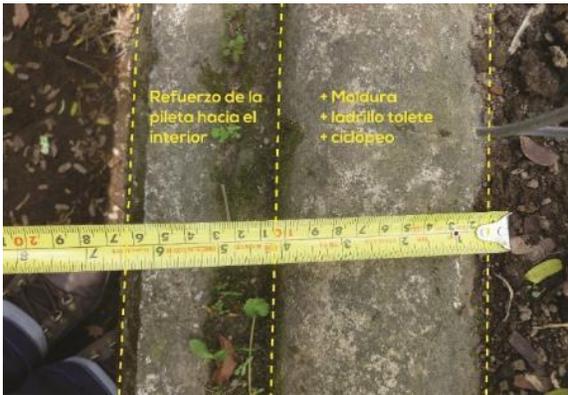
**Fotografía 20.** Vista cenital de los dos muros perimetrales de la pileta, el original con moldura a la derecha y el agregado a la izquierda.

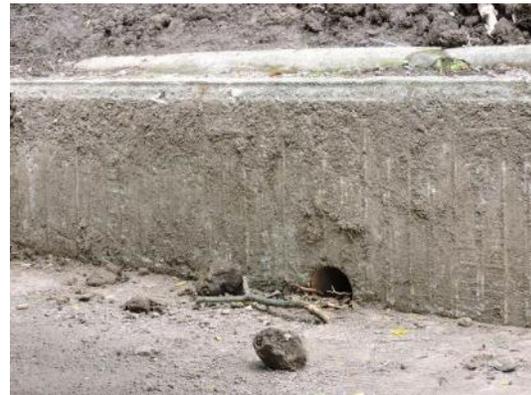
**Fotografía 21.** Desagüe lateral de la pileta

La pileta original presentaba un desagüe en una de las caras del costado norte del muro perimetral, como muestra la fotografía 21 y otros dos pases hidráulicos clausurados y sellados, como quedó evidenciado durante el proceso de demolición.

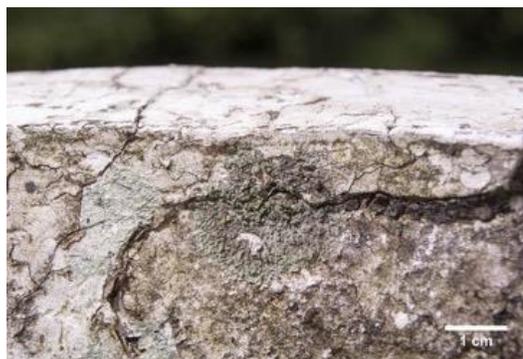
- **Crecimiento de especies biológicas:** especialmente asociado a la acumulación de tierra en diferentes áreas como la zona inferior de la espalda, los ojos y dentro del cuenco. Se presenta crecimiento de especies vegetales como plantas menores, algas, líquenes y nidos de insectos. Los pliegues del paño y las hendiduras que bordean el contorno de las extremidades inferiores

**Fotografía 34. Crecimiento de líquenes en el interior del cuenco**

fueron altamente vulnerables para este mecanismo de deterioro porque conservan la humedad y favorecen la acumulación partículas.

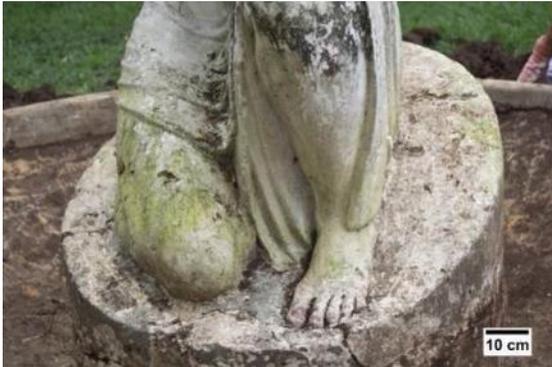
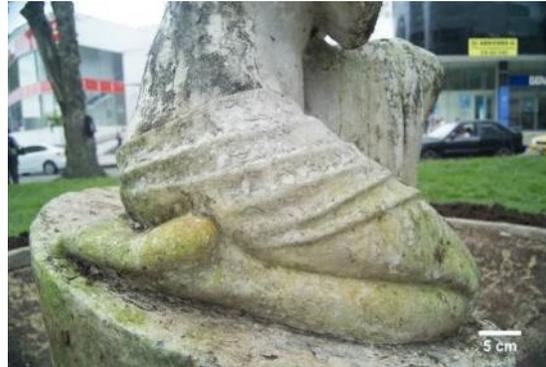
Fotografía 35. Crecimiento de algas en la zona inferior de la escultura

Fotografía 36. Crecimiento de algas en la zona inferior de la escultura

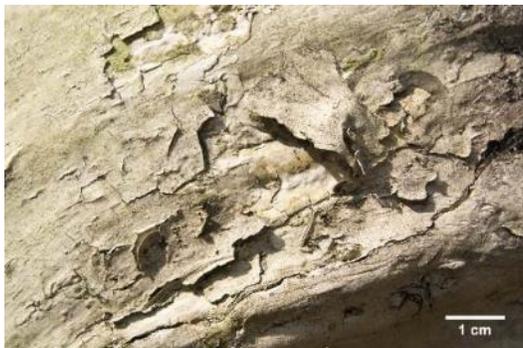
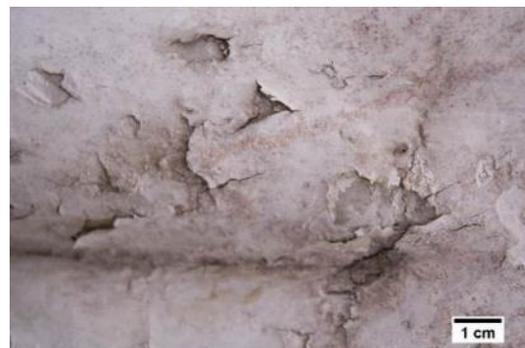
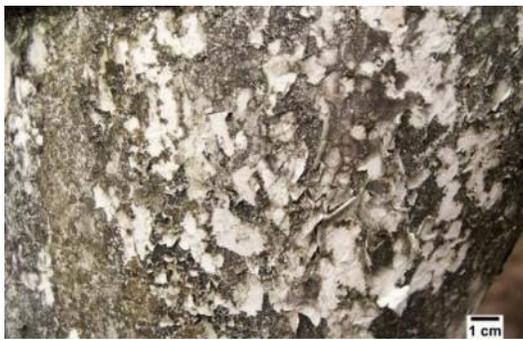
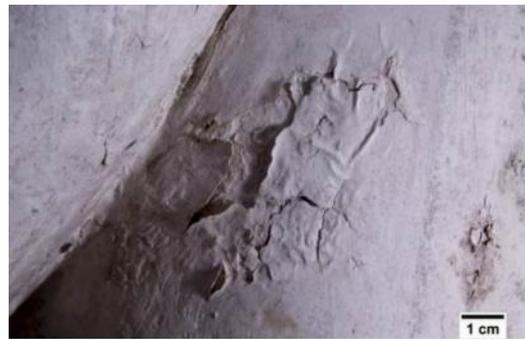
- Desprendimientos de pintura:** este deterioro se presenta en las diferentes capas de repintes asociado a craqueladuras y ampollas, ha sido ocasionado por el efecto de la lluvia, el sol y los diferentes contaminantes atmosféricos que alteran dichos estratos, generando separación entre ellos.

Fotografía 37 a 40. Detalles de ampollas y desprendimientos de capas de intervenciones anteriores

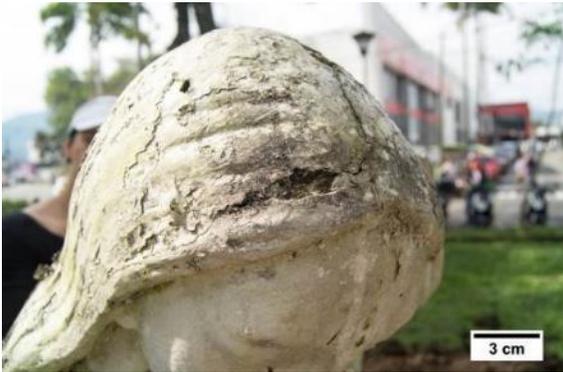
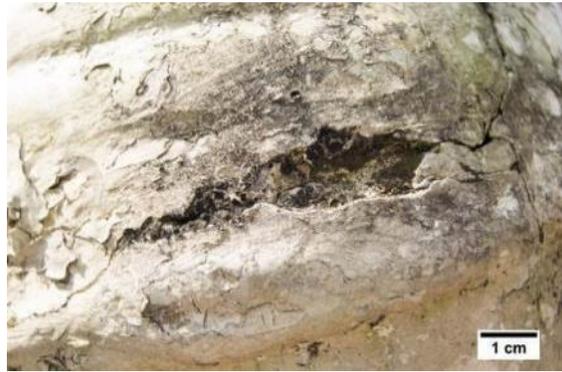
- **Faltantes de soporte:** se presentan algunos faltantes especialmente en la cabeza y el borde superior del cuenco que dejan ver el cemento erosionado y disgregado.

Fotografía 41 y 42. Detalle de faltantes de soporte en la zona superior de la cabeza de la escultura

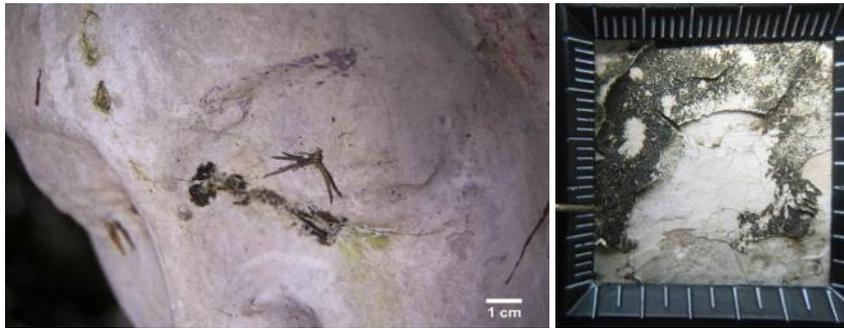
- **Intervenciones anteriores / Repintes:** con un acercamiento de 10x, se pudieron identificar 4 estratos de pintura en la zona posterior (espalda) de la figura. La última capa presenta manchas rosadas ocasionadas por la “transferencia” de color de un repinte rojo que le pusieron en uñas, boca y decoración de cuenco y brazalete. Los numerosos repintes están ocultando el volumen original de la obra.

Fotografía 43. Observación con aumento de 10x donde se pueden ver los diferentes estratos correspondientes a repintes

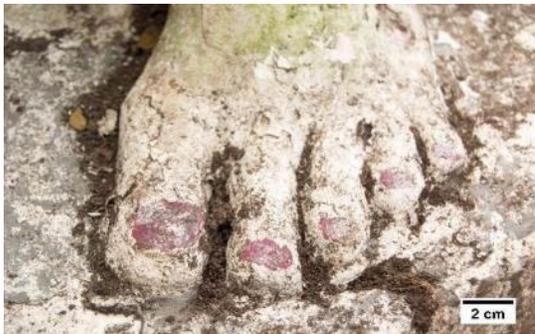
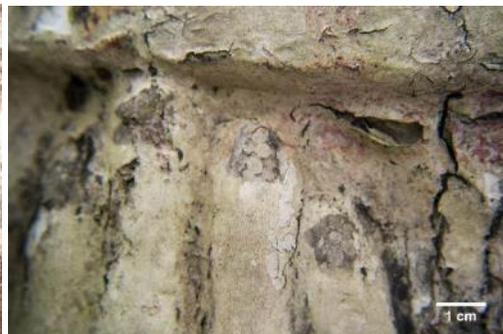
Fotografía 44 y 45. Acercamiento a las zonas donde los repintes están ocultando el volumen

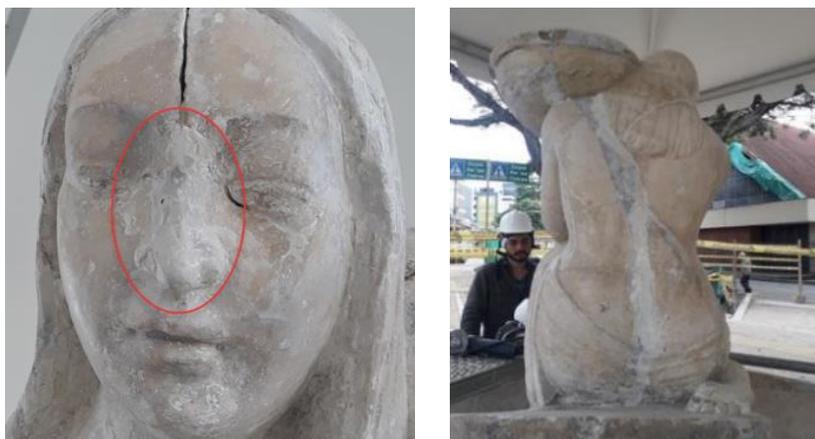
**Intervenciones anteriores / Resanes:** tras la eliminación de repintes en el proceso de intervención se encontraron numerosos resanes inadecuados que alteraban las formas originales de la escultura. El material añadido se encontraba principalmente en la nariz, espalda, pies, mano y cuenco, afectando la armonía de las formas. El resane en la nariz tenía una forma particularmente inadecuada que cambiaba la apreciación de las proporciones de la cara, de igual manera, sucedía con el de la mano. En la espalda el resane, como fue antes mencionado se hizo probablemente con la intención de conducir hacia el cuenco agua.

Fotografía 46 y 47. Resane de mala calidad en la nariz y resanes en la espalda

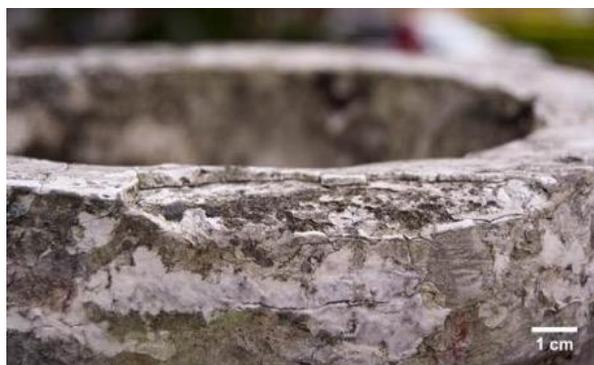
**Intervenciones anteriores / Faltantes:** El faltante de la parte superior del cuenco se encuentra sobre un resane continuo que probablemente se realizó con la intención de reforzar la superficie que ya presentaba erosión. Durante la intervención se hizo evidente que el cuenco había sufrido un golpe que lo fragmentó y llevó a la pérdida de una buena parte de este elemento que fue posteriormente resanado.

Fotografía 48. Detalle del borde del cuenco donde se puede ver una resane de varios mm de espesor

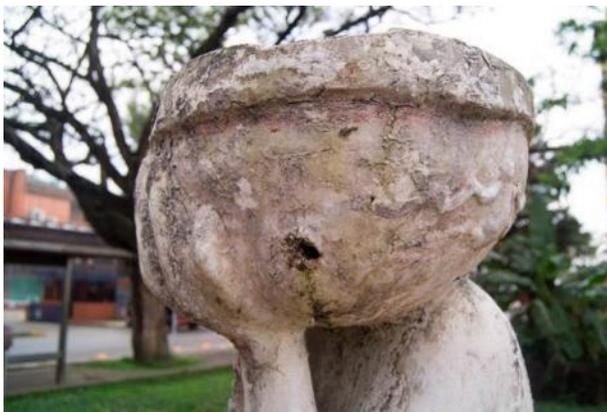
**Intervenciones anteriores, Perforación:** como fue mencionado, en el cuenco se identificó una perforación de bordes irregulares. Debido a que no fue posible encontrar un sistema de subida de agua, se puede concluir que esta perforación corresponde a una intervención anterior, probablemente buscando solucionar problemas de empozamiento en este elemento.

**Fotografía 49. Acercamiento al cuenco donde se puede ver la perforación de bordes irregulares**

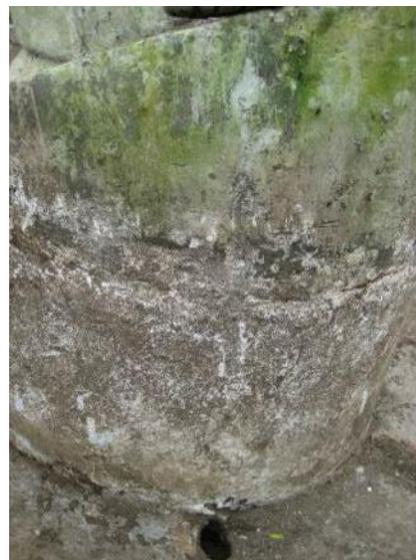
- **Crecimiento de especies biológicas:** alrededor de toda la superficie de la peana se identificó crecimiento biológico asociado a la acumulación de tierra, especialmente algas.

**Fotografía 50. Vista general de la zona posterior de la peana donde se puede ver claramente el crecimiento de algas**

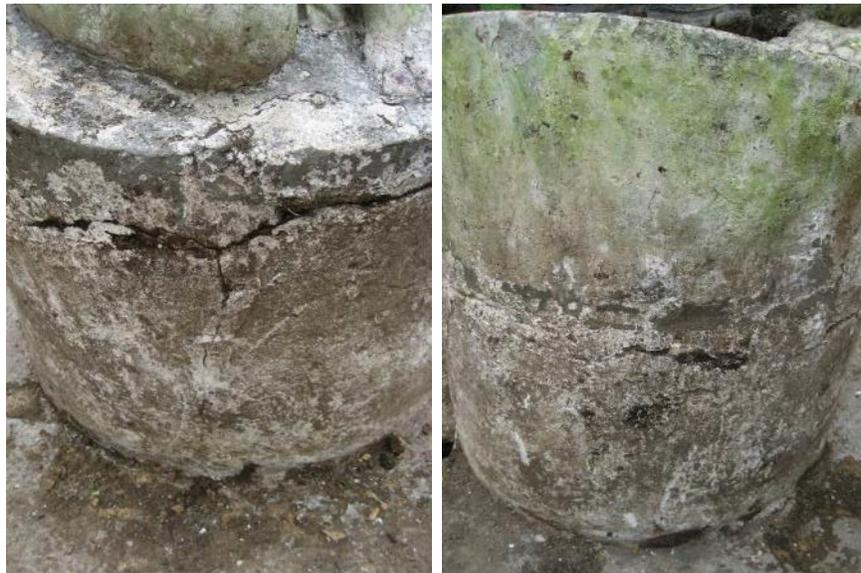
- Grieta:** Aproximadamente en la mitad de la peana, se puede ver una grieta que la atraviesa perimetralmente. Aparentemente esta lesión no tiene un origen de tipo estructural que alerte sobre un posible riesgo de colapso, sino que está más bien relacionada con la presencia de una intervención que permitió meter una tubería en torno a la peana de la que hoy solo queda un pequeño elemento metálico sobresaliente. Durante la intervención del monumento, será conveniente verificar la profundidad de dicha grieta para determinar si es superficial o si por el contrario atraviesa toda la sección dividiéndola en dos componentes aislados. Es indispensable dar una solución apropiada a esta manifestación, bien sea para asegurar la estabilidad de la escultura como para extender su durabilidad impidiendo el ingreso de agua.

Fotografía 51 y 52 Vista frontal y posterior de la grieta en la peana

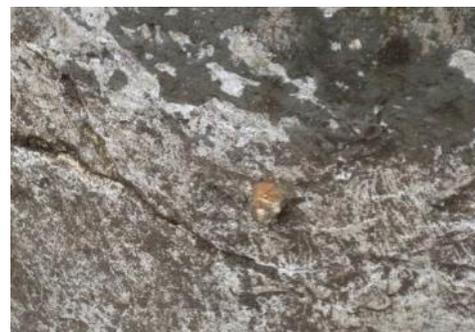
- Oxidación de elemento metálico:** En la zona media del costado izquierdo de la peana, sobresale una fracción de una barra de acero que puede corresponder al sistema hidráulico de una intervención posterior. Al estar expuesta a las condiciones

Fotografía 53. Elemento metálico con oxidación en la peana

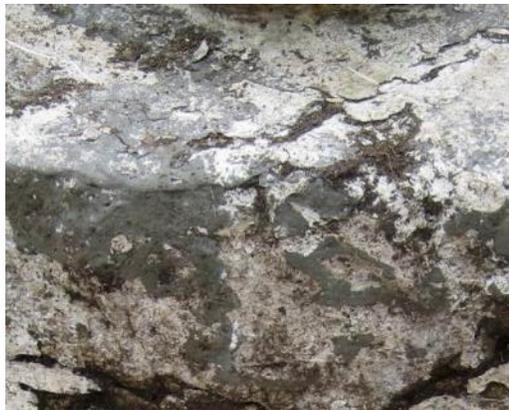
- **Intervenciones anteriores / Repintes:** con un acercamiento de 10x, se pudieron identificar 9 estratos de pintura desde la zona media de la peana hacia arriba, probablemente por ser la zona que se encontraba expuesta y la que más ha sufrido intervenciones anteriores. De la zona media hacia abajo, se identificaron 4 estratos.

**Fotografía 54. Acercamiento a la zona superior de la peana donde se pueden ver diferentes estratos correspondientes a repintes**

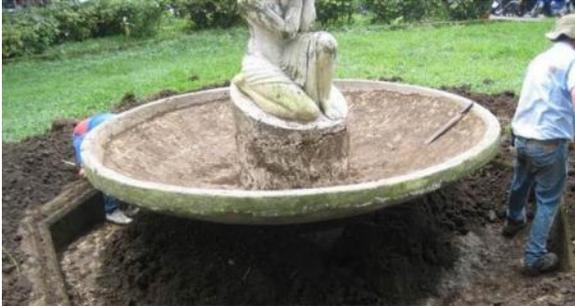
**Suciedad acumulada:** debido a la tierra y plantas que se encontraban en este elemento, la superficie de la taza se encuentra afectada por la gran cantidad de suciedad acumulada, que estaba ocultando otros deterioros como las grietas y la erosión.

Fotografía 55. Vista general durante el proceso de retiro de tierra y plantas.

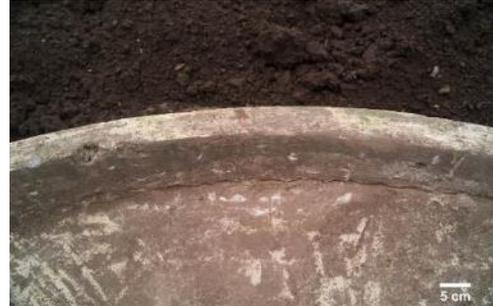
Fotografía 56. Detalle de la suciedad acumulada en la taza circular

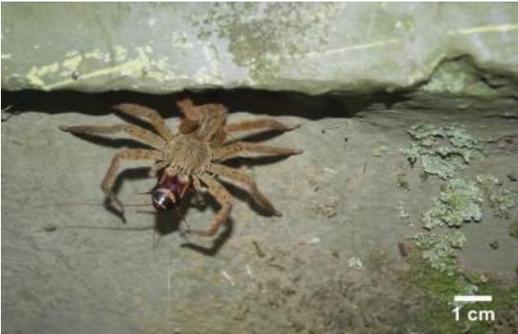
**Crecimiento de especies biológicas:** en la parte inferior de la taza se encontraron numerosos nidos y especies adultas de diferentes insectos y arácnidos. Adicionalmente, se evidenció crecimiento de algas y líquenes.

Fotografía 27. En esta fotografía se pueden ver una araña en superficie y al costado derecho de ésta se aprecia el crecimiento

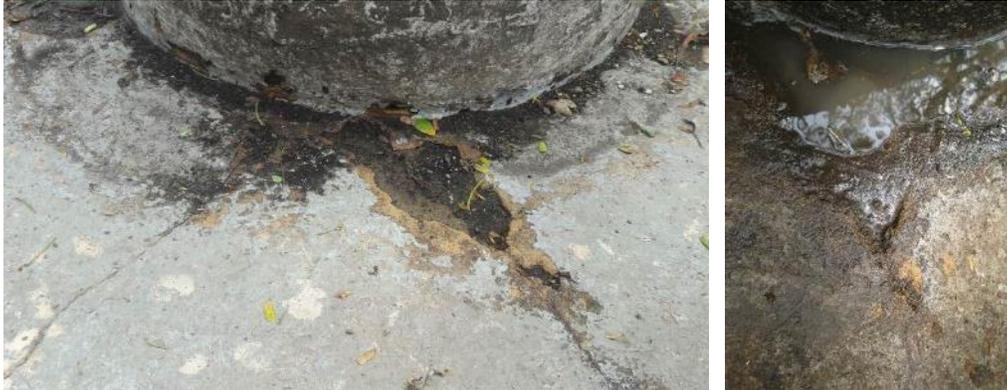
En los sitios donde hay mayor posibilidad de acumulación de agua es donde se presentan los faltantes de masa más representativos porque en estos puntos el proceso es acelerado por la presencia permanente de humedad.

**Fotografía 58 y detalle. Erosión a lo largo de la superficie, donde el deterioro está en un nivel muy avanzado se genera empozamiento de agua**

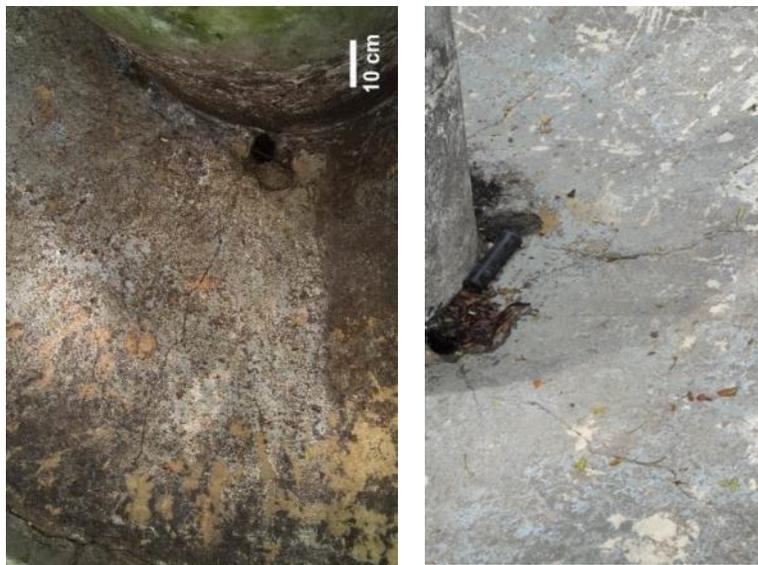
**Fisuras:** Existen dos posibles causas para que se manifestaran dichas fisuras. La primera es el peso que soportó la taza durante muchos años desde cuando se depositaron tierra y plantas en su interior y la otra es la posibilidad de que se generaran por deficiente acero de refuerzo para soportar las tensiones generadas por los cambios de temperatura. Una de las fisuras encontradas ha perdido tanto material que el espacio entre cada uno de los bordes es de 5 mm.

**Fotografía 59 y 60. Fisuras radiales presentes en la taza.**

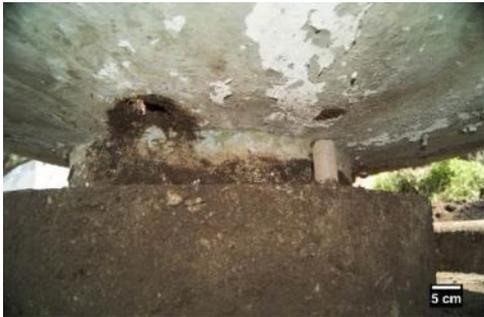
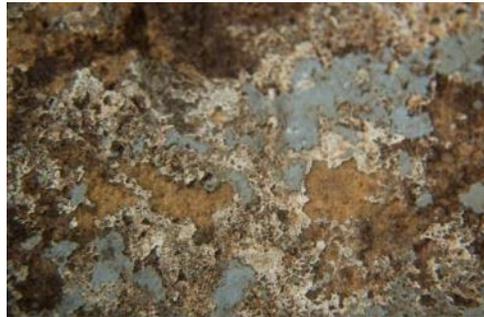
**Intervenciones anteriores / Repintes:** con un acercamiento de 10x se pudieron identificar más de 3 estratos de pintura que se presentan al interior y al exterior de este elemento.

**Fotografía 61 y 62.** Detalles del interior y exterior de la taza circular donde se pueden ver los numerosos repintes

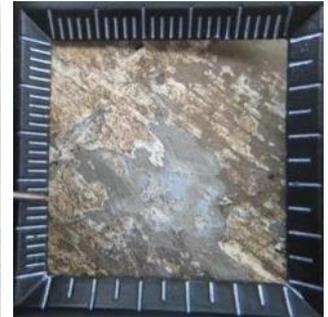
**Fotografía 63.** Acercamiento con aumento de 10x a zona de repintes

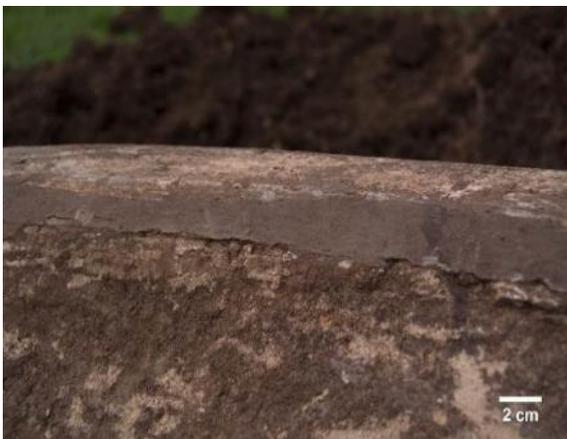
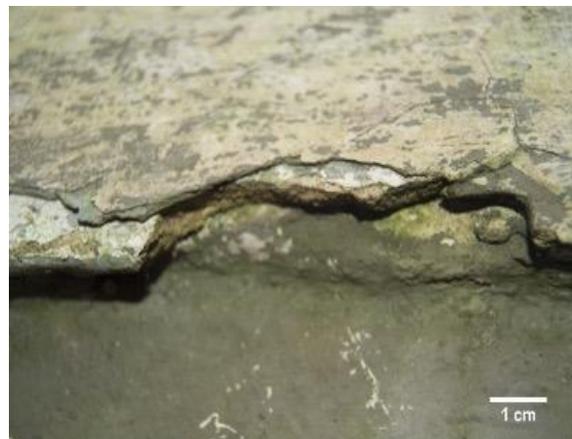
**Intervenciones anteriores / Reborde de la taza con faltantes:** Como fue descrito antes, el borde de la taza circular presenta un recalce perimetral muy grueso, que en algunos tramos alcanza los 4 milímetros de espesor y una altura hasta 10 cm. Teniendo en cuenta que la taza tiene un desnivel de tipo constructivo hacia el costado occidental, es probable que el recalce se haya construido con la intención nivelar el borde de la taza y contener adecuadamente el agua y aparece ya en la foto histórica de la página 17. En varios puntos de este recalce se observan faltantes y erosión avanzada. Al parecer este reborde carece de acero de refuerzo y de elementos que lo conecten a la estructura de la taza.

**Fotografía 64.** Reborde externo de la pileta circular, en la foto de la derecha se puede ver un faltante en este resane que deja en evidencia el grosor de este.

1. Limpieza de suciedad superficial y especies biológicas empleando el mismo método que en los elementos anteriores.
2. Eliminación de repinte.
3. Eliminación de mortero superficial suelto.
4. Eliminación del reborde de la taza.
5. Pasivación de corrosión del acero estructural con Sikaferrogard 903 aplicado mediante aspersores y brochas.
6. Reconstrucción del borde de la taza.
7. Recubrimientos y resanes de Impermeabilización y reparación mediante la aplicación de sikatop 121.
8. Repolicromía

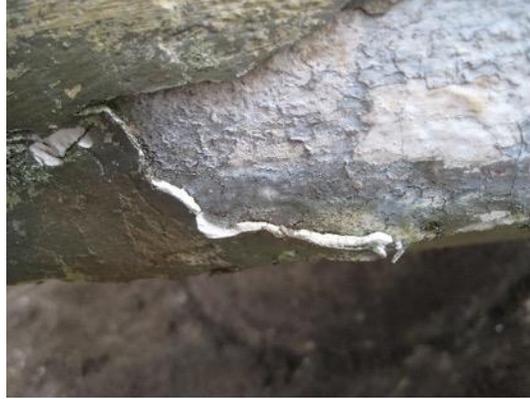
Fotografía 65. Detalle en zona de faltante que deja ver el grosor del reborde, así como las intervenciones anteriores que se encuentran por debajo de éste

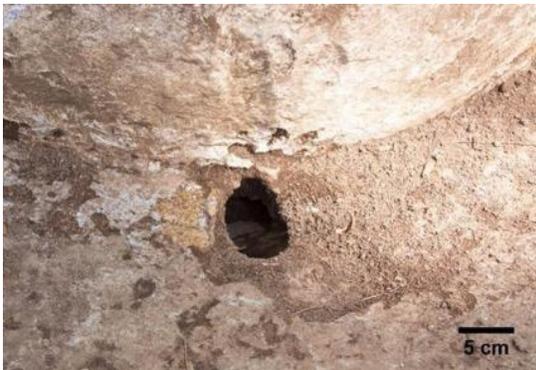
**Intervenciones anteriores / Perforación:** como fue mencionado, existe una perforación en la zona central de la taza cerca a la base. Este orificio presenta bordes irregulares y es probable que se haya realizado después de haber instalado la taza buscando generar una

Fotografía 66. Perforación de forma irregular que sirve de desagüe

salida del agua. No se observan barras de acero de refuerzo al interior de la perforación, lo cual suele pasar cuando se realizan este tipo de actividades en una estructura ya fraguada. Esto puede deberse bien sea a que conocían la ubicación de las barras con anterioridad y por ello no las interceptaron o que la separación del acero de refuerzo es muy significativa, lo cual no es recomendable en estructuras que contengan líquidos.

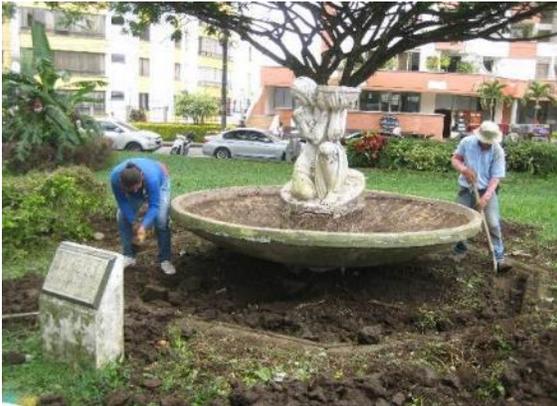
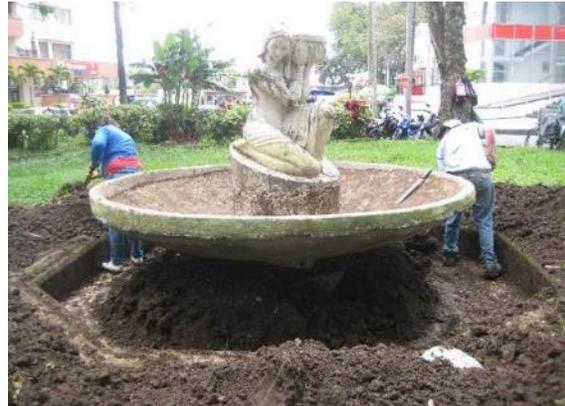
**Suciedad acumulada:** la suciedad que presenta este elemento de la fuente proviene de la tierra y las plantas que se encontraban al interior de la misma, e impedían ver su interior.

Fotografía 67 y 68. Vista general durante y después del proceso de retiro de tierra y vegetación al interior de la pileta octogonal

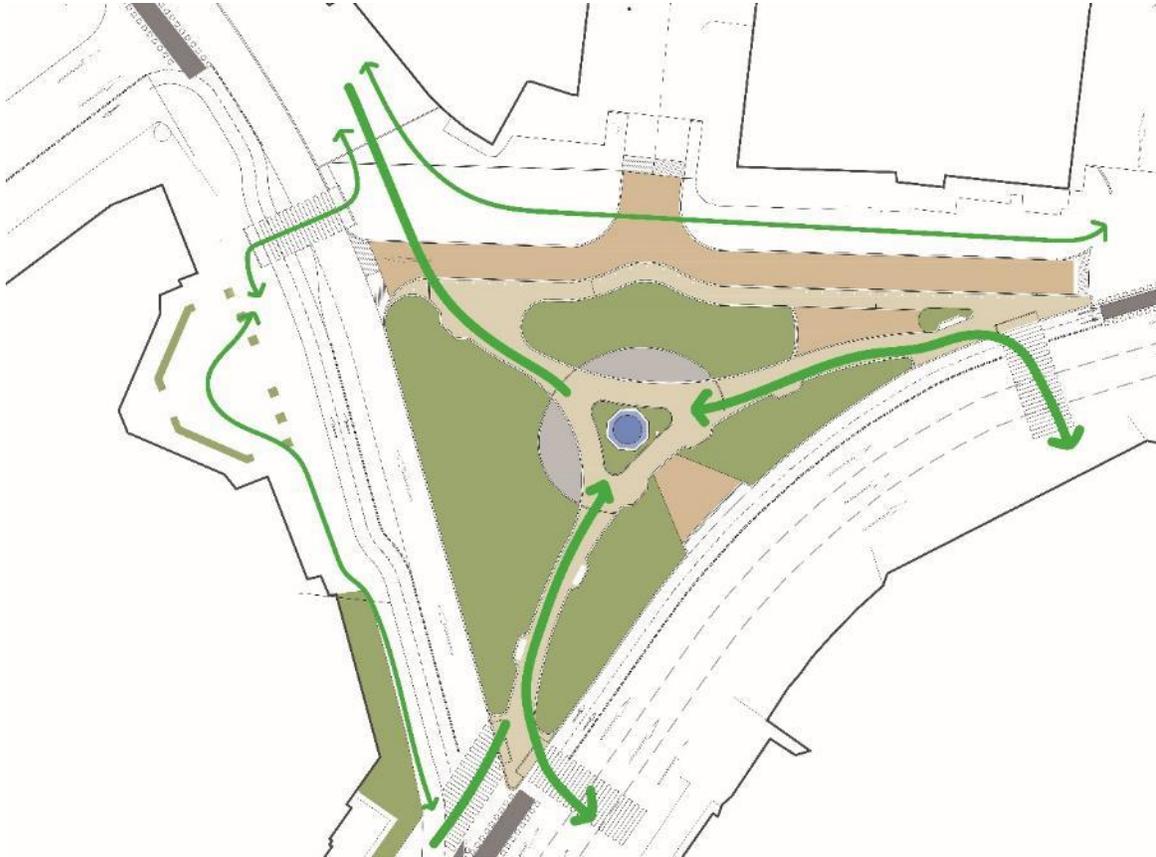
Como se observa en la gráfica, el nuevo diseño del espacio posibilita la percepción limpia del bien cultural a lo largo de los tres ejes. Esta particular disposición determina como se mueve la población alrededor de la Rebeca, encauzando los flujos peatonales derivados de la confluencia de escalas urbanas y locales, tal como se explica en el apartado dedicado al análisis urbano.

**Ilustración 10. Flujos peatonales**

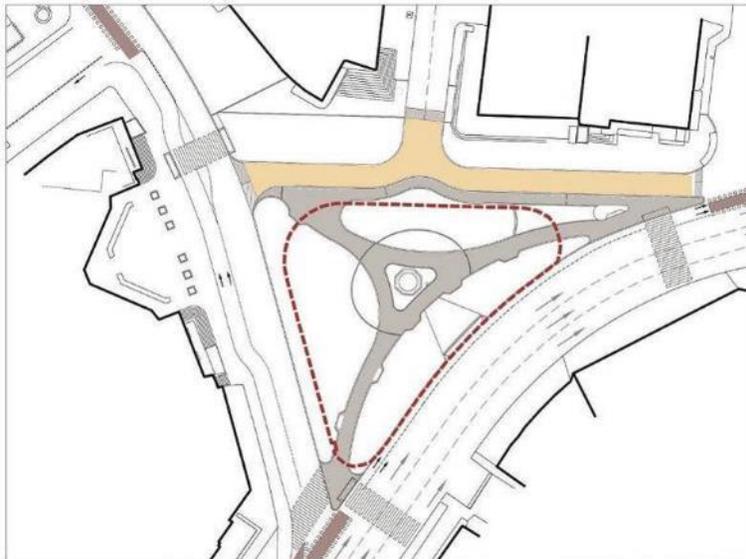
Asimismo, el proyecto del parque de la Rebeca hace parte de la reconfiguración vial del sector que incluye la ampliación del espacio público y el cambio de la movilidad de la carrera 13, con la construcción de una superficie de tráfico pacificado o pompeyano, mostrado en amarillo en la **¡Error! No se encuentra el origen de la referencia..**

Ilustración 24. Ubicación de la superficie de tráfico pacificado o pompeyano.

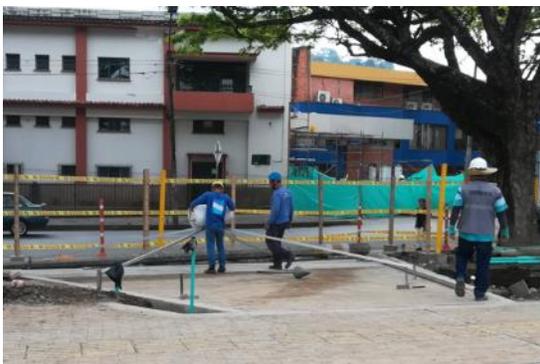
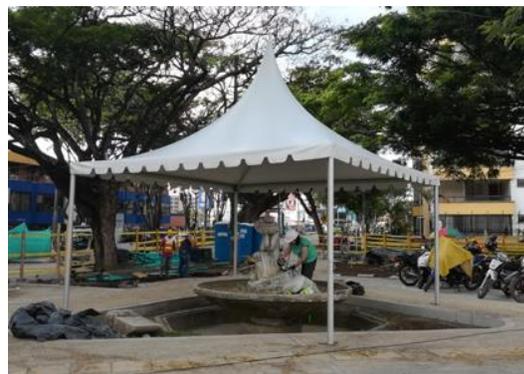
Previo al inicio de las actividades de conservación y restauración se realizaron las adecuaciones del espacio necesarias para la ejecución segura y cómoda de las actividades planteadas. Así, como primera acción se realizó la instalación de una carpa de 6<sup>mt</sup> por 6<sup>mt</sup> y 4<sup>mt</sup> de altura sobre el monumento, con el fin de facilitar los procesos de intervención y protegerlo de los cambios climáticos. Igualmente se realizó el cerramiento del área de trabajo mediante la instalación de cinta de prevención alrededor de los parales de la carpa como elemento de prevención ante la entrada de personal ajeno a la obra.

**Fotografía 75. Proceso de Instalación de carpa**

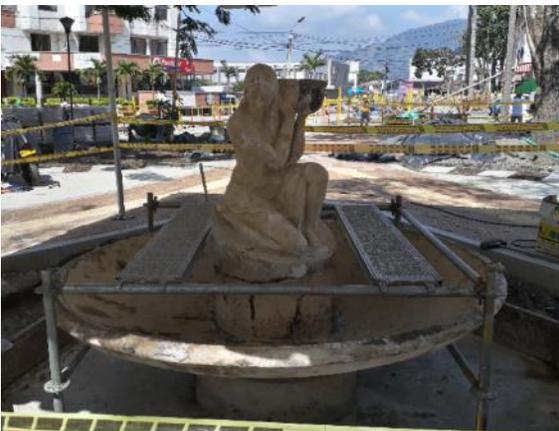
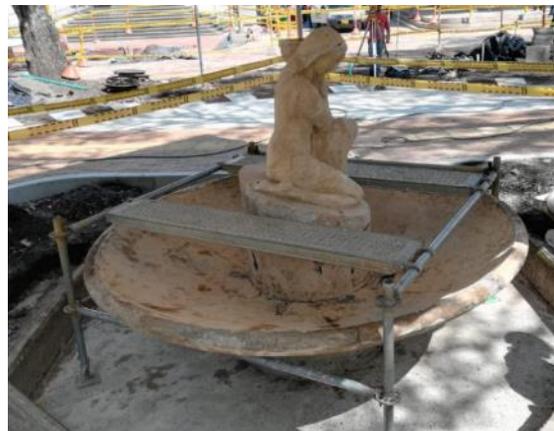
Fotografía 78. Instalación de andamio certificado en el monumento

Durante algunos momentos de la intervención también fue necesario instalar una sección de andamio certificado multidireccional con dos plataformas para poder tener acceso a la parte superior de la escultura.

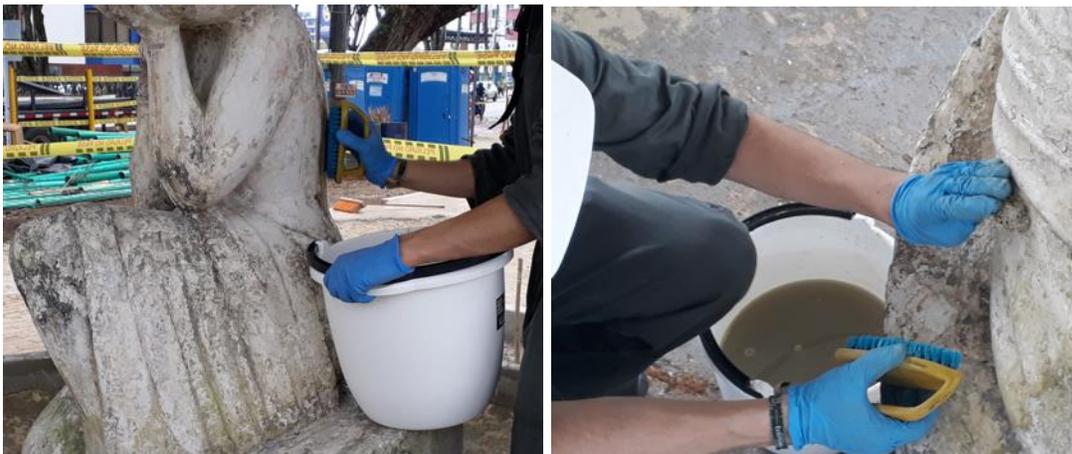
Fotografía 79 y 80. Limpieza en húmedo con agua y cepillo de cerdas plásticas

Inicialmente se realizó limpieza en seco usando brochas de cerdas suaves, buscando eliminar la suciedad superficial generalizada en la escultura y la peana. Posteriormente a través del proceso de limpieza en húmedo con agua y cepillos de cerdas plásticas se eliminó la suciedad consistente en superficie y se limpiaron zonas que presentaban deterioro biológico en forma de musgo y líquenes.

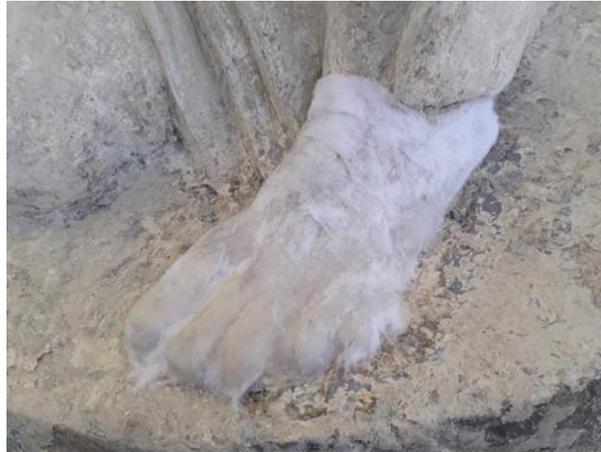
Fotografía 81. Prueba de eliminación de repintes

Así, se obtuvo como resultado que la aplicación de removedor cubierto con plástico fue la más efectiva para la eliminación de repintes, por lo que se implementó en la totalidad de la

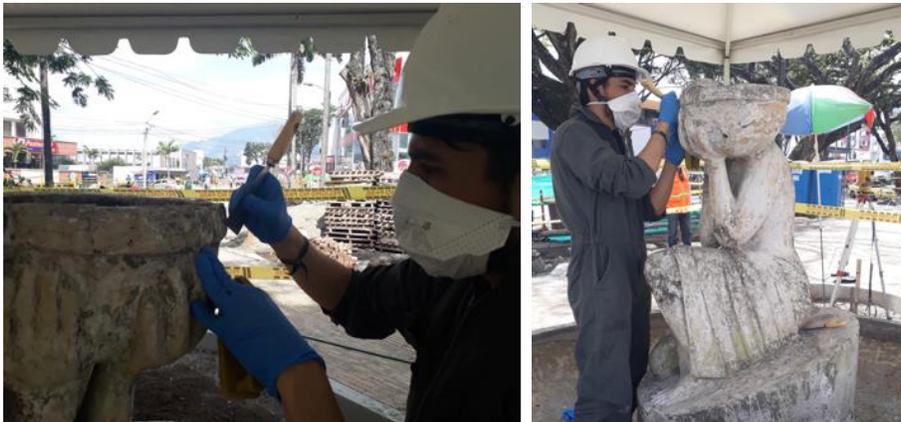
Fotografía 82 y 83. Raspado de primeras capas de pintura suelta con espátula metálica

escultura y peana, el residuo resultante en cada aplicación fue retirado mecánicamente con espátulas y bisturí. Posteriormente se aplicó thinner mediante aspersión, frotado con cepillo de cerdas duras retirando los depósitos y residuos restantes de pintura adheridos al soporte.

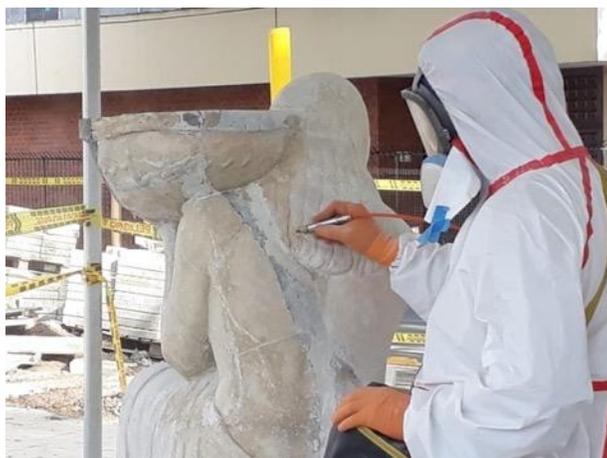
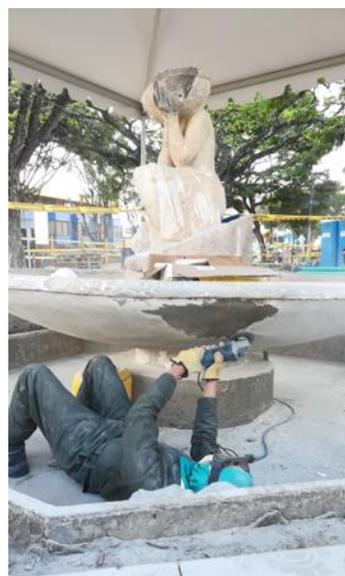
La eliminación de repintes evidenció la presencia de una serie de resanes inadecuados que permitieron entender las alteraciones anatómicas de la escultura y sus elementos, así como una serie de manifestaciones de deterioro que eran invisibles debido a los múltiples estratos de pintura que había en superficie.

Fotografía 86 y 87. Eliminación de repintes con microabrasímetro y pulidora

La eliminación de los estratos de pintura mediante los métodos anteriormente descritos no permitió que se eliminaran del todo los residuos de pintura, por lo que fue necesario que se utilizara otro método mecánico de gran eficiencia, la aplicación de un chorro delgado y controlado de arena fina sobre la superficie con microabrasímetro, que permitió eliminar del todo la pintura existente y finalmente obtener una superficie apta para absorber el inhibidor de corrosión.

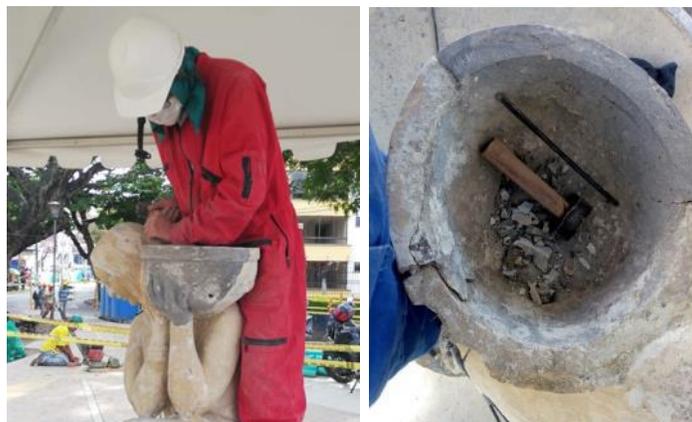
**Fotografía 88. Eliminación de resanes en el cuenco**

El proceso tuvo que realizarse con gran cuidado, resultó efectivo en la medida en que bajo los resanes y capas de mortero adicionadas se halló la superficie original de la escultura. En el cuenco le eliminación de estas capas dejó ver que se realizó un gran resane de muy malas calidades.

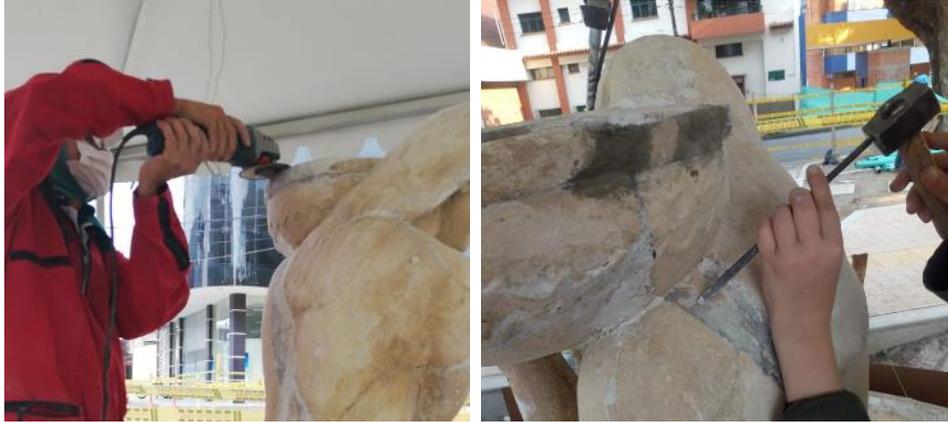
Fotografía 89 y 90. Eliminación de resanes en mal estado con cincel o pulidora

Este proceso se realizó inicialmente con la eliminación mecánica usando cinceles y macetas y terminó con el uso de motortool y pulidora pequeña.
