INFORME FINAL  
DOCUMENTACIÓN Y RESTAURACIÓN DEL MONUMENTO  
“LA REBECA”

PEREIRA, RISARALDA

CORPORACIÓN PROYECTO PATRIMONIO

ABRIL DE 2019

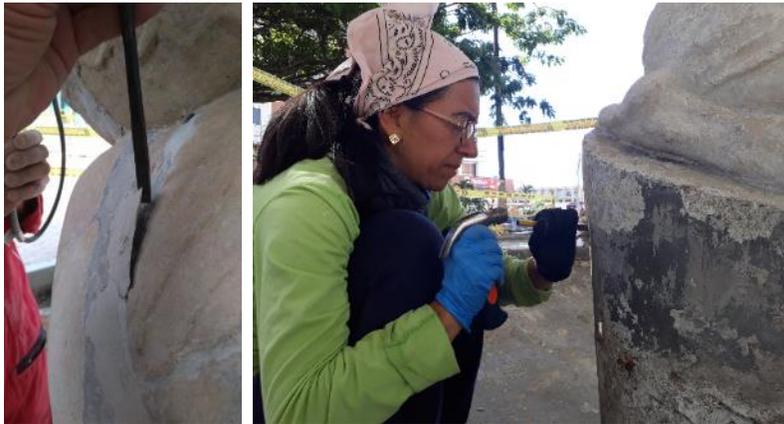
Se encontraron resanes en la peana, a lo largo de la espalda y paño, piernas, nariz y otros elementos del rostro, el cuenco y la mano que lo sostiene. No obstante, las mayores alteraciones formales se encontraban en la nariz, cuenco y mano razón por la que se decidió eliminarlos y realizar el retallado de estos elementos para recuperar los volúmenes alterados.

Fotografía 91. Eliminación de resanes en mal estado con cincel o pulidora

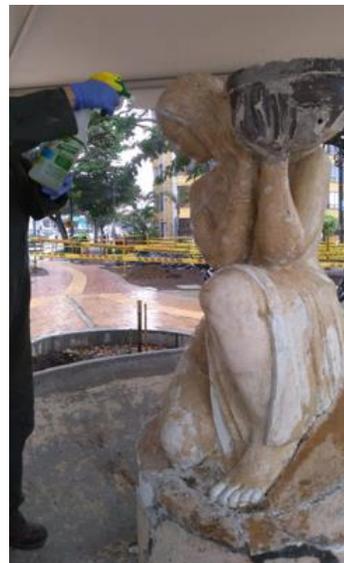
Fotografía 92. Aplicación de Sikaferrogard por aspersion en la escultura

Tras la eliminación de los resanes se aplicó SikaFerrogard 903 como inhibidor del acero estructural en todos los elementos del conjunto: Peana taza y pileta. Se hicieron dos aplicaciones por aspersion, con un tiempo de secado de 4 horas entre cada aplicación. Siguiendo las instrucciones del fabricante del producto, dos horas después de la última aplicación la superficie se lavó con abundante agua a presión utilizando hidrolavadora.

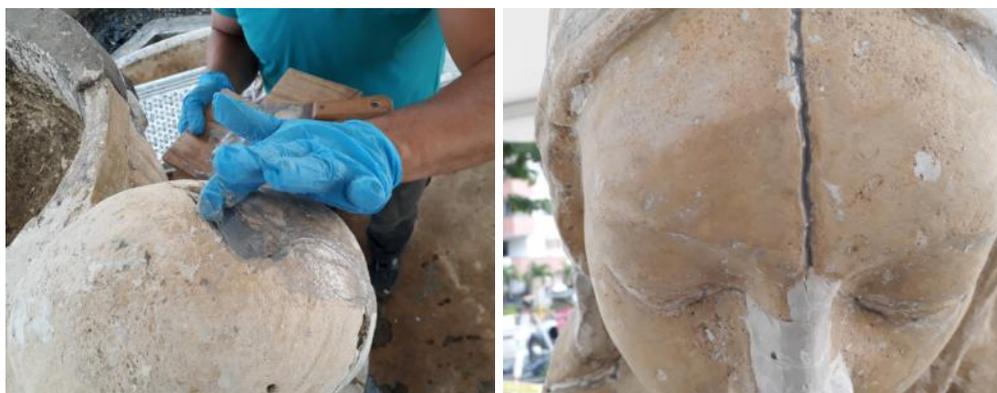
Fotografía 93 y 94. Aplicación de sellante de grietas en la cabeza, previo a la inyección

Se instalaron pequeños conductos con manguera de plástico y resina de sellado en las áreas con fisuras. Para el proceso se usaron dos productos, primero *Sika anchor fix 4* inyectado manualmente; el segundo *Euco 100 toxement* fue inyectado empleando un compresor con el que se impulsó el producto de manera profunda a las fisuras a través de los conductos instalados previamente.

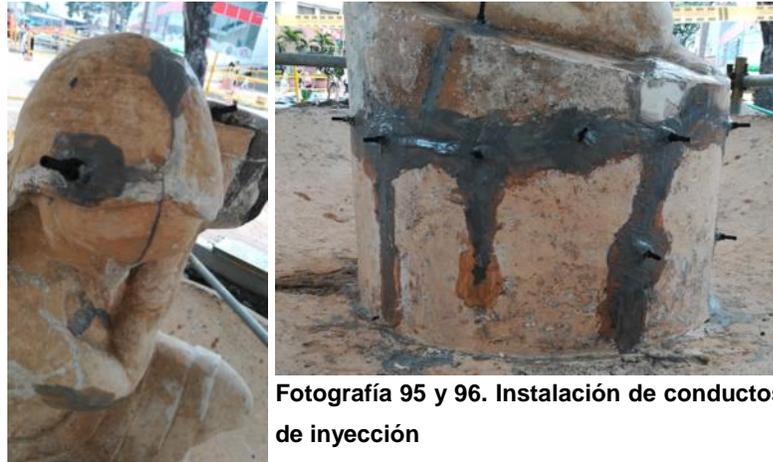
Fotografía 95 y 96. Instalación de conductos de inyección

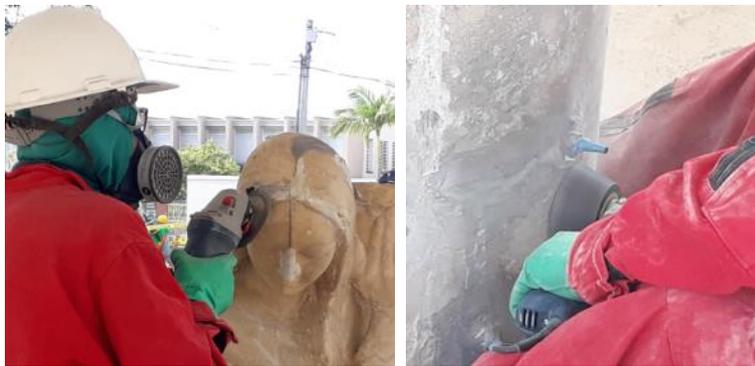
Fotografía 99 y 100. Proceso de eliminación de resina epóxica y de

Una vez seca la resina, se eliminaron los residuos del material (resina epóxica) usado para la instalación de los conductos de inyección, empleando pulidora.

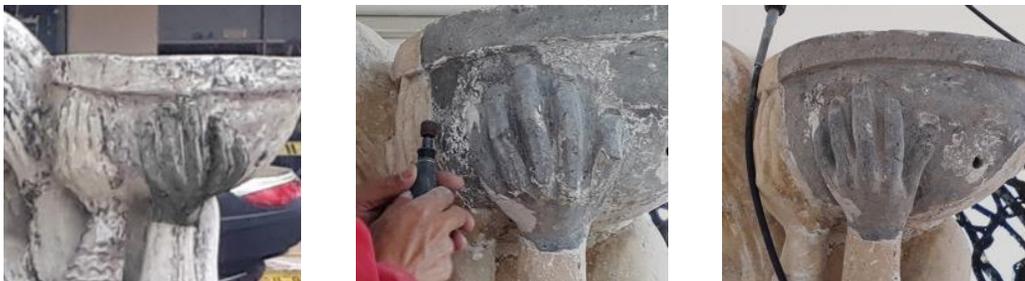
Fotografía 101 a 102. Comparativas de la mano y cuenco antes, durante y después del retallado

Debido a las intervenciones anteriores inadecuadas en la nariz, cuenco y mano que lo sostienen, los volúmenes habían sido alterados. Por lo anterior, se decidió realizar un retallado de estos elementos guardando la relación entre las proporciones y volúmenes de la anatomía de la escultura. El proceso, se realizó empleando una pulidora con la que se realizó el desbaste del material que aumentaba considerablemente los volúmenes del cuenco y mano.

En la nariz fue necesario reemplazar el resane existente con mortero de reparación fino y luego pulir y afinar detalles con la ayuda del motortool. Con esta herramienta también se afinaron detalles en la mano y otros elementos de la escultura cuyos volúmenes no correspondían con los originales.

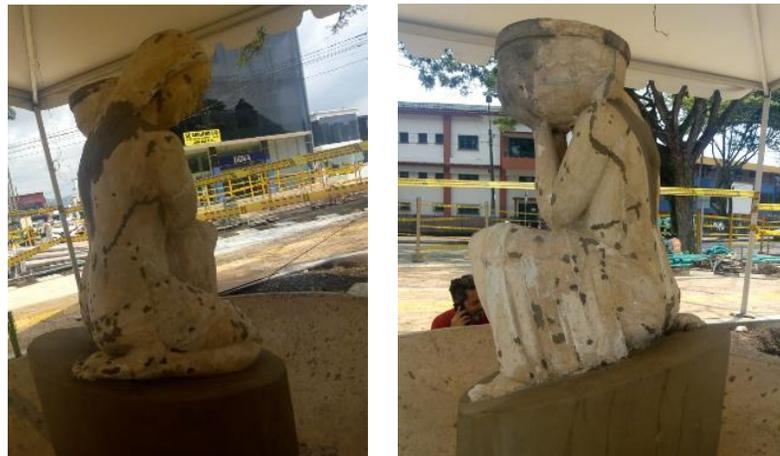
**Fotografía 105 a 106. Resanes con mortero de reparación**  
**Fotografías 107 a 109. Impermeabilización de la escultura con mortero cernido**

- En la escultura se aplicó primero mortero de reparación Sikatop 122 en las zonas de la superficie que presentaban irregularidades y pequeñas oquedades, luego se recubrió toda la superficie con mortero de impermeabilización fino tipo Sikatop 121 cernido, en una concentración fluida y aplicada con pincel. La metodología de aplicación buscaba que el estrato aplicado no alterara las formas y detalles, a la vez que diera un acabado uniforme a la superficie previa a la aplicación del estrato pictórico. Para lograr una mejor superficie se pulió el estrato aplicado usando lijas y motortool.

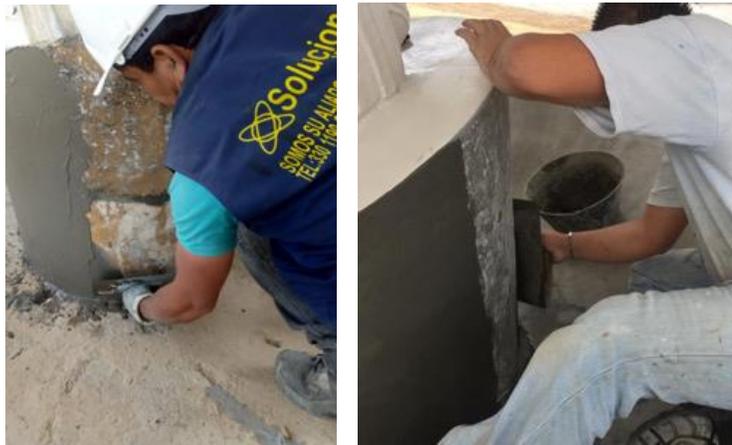
Fotografía 110 y 111. Aplicación en la peana de mortero de reparación grueso y de impermeabilización

- En la peana se aplicó con llana y espátula mezcla de Sikatop 121 y 122 en proporción 1:1 y luego se finalizó con una capa de Sikatop 121.

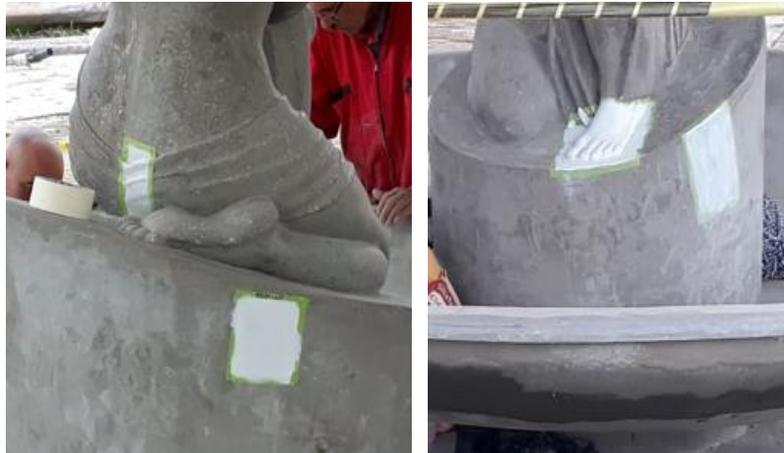
Fotografía 112 y 113. Pruebas para repolicromía de la escultura

Para el proceso de repolicromía de la escultura, fue necesario realizar pruebas con pintura epóxica de Poliamida de Pintuco, de forma pura y realizando mezclas con óxidos de hierro buscando llegar al color original. La aplicación del primer estrato estuvo seguida de un proceso de lijado buscando generar una superficie de agarre para las aplicaciones subsiguientes. El proceso se realizó usando aerógrafo y brocha en los intersticios creados por las formas de la figura misma. En la escultura se realizaron en total 2 aplicaciones. Iniciando primero con un color blanco y luego entonando a crema.

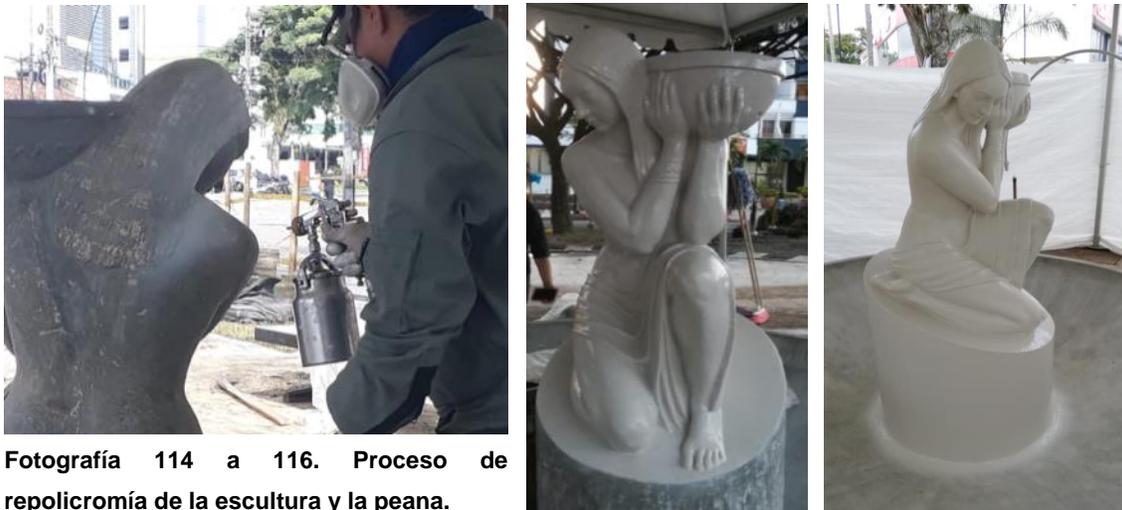
Fotografía 114 a 116. Proceso de repolicromía de la escultura y la peana.

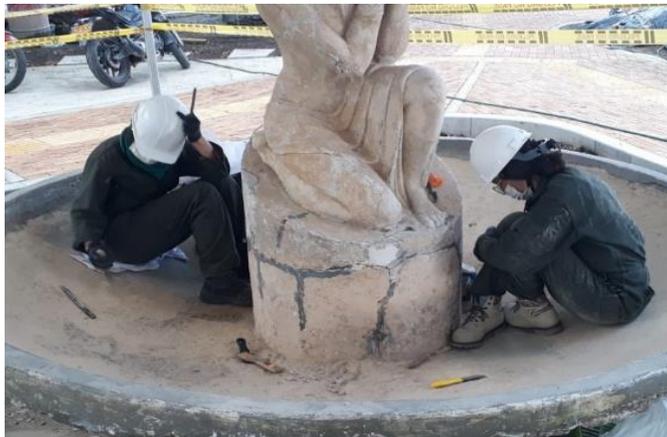
Fotografía 117. Eliminación de repintes y concreto suelto y en mal estado

Se eliminaron las capas de pintura que recubrían la taza. En la parte superior el proceso se realizó mecánicamente con espátulas y en las zonas donde el mortero se encontraba suelto, éste se eliminó de la misma manera o con cincel y maceta. En la parte inferior de la taza como la pintura estaba demasiado adherida se trabajó con pulidora.

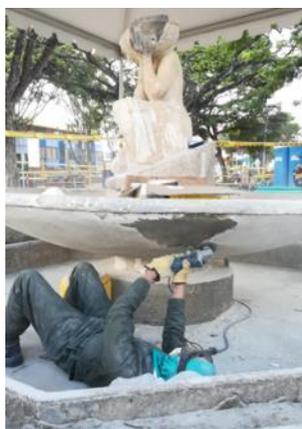
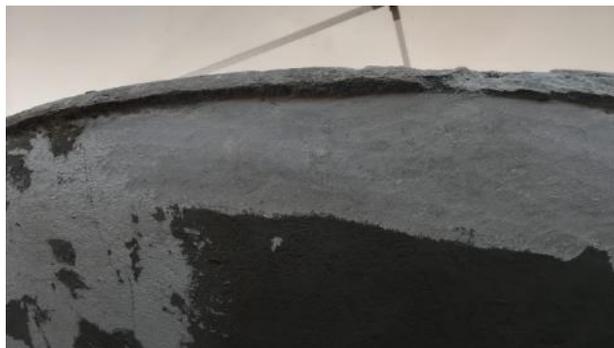
Fotografía 118 y 119. Eliminación de repinte en la parte inferior de la taza

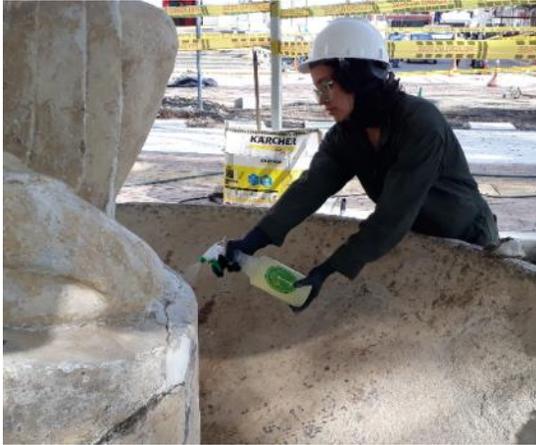
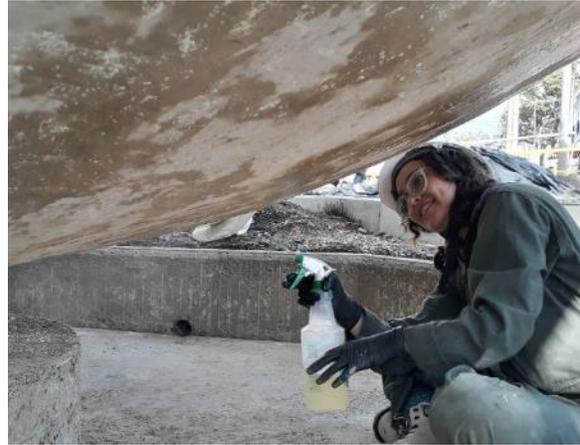
Fotografía 120 y 121. Aplicación de SikaFerrogard 903 en la parte superior e inferior de la taza

Tras eliminar todos los repintes se realizó la inhibición de las estructuras metálicas de la taza con un inhibidor de corrosión SikaFerroguard 903 aplicado por aspersion en 2 capas. Dejando un espacio de 4 horas para el secado entre la primera y la segunda. Posterior a la

aplicación de la última capa, se dejó 2 horas y se lavó con abundante agua a presión utilizando hidrolavadora.

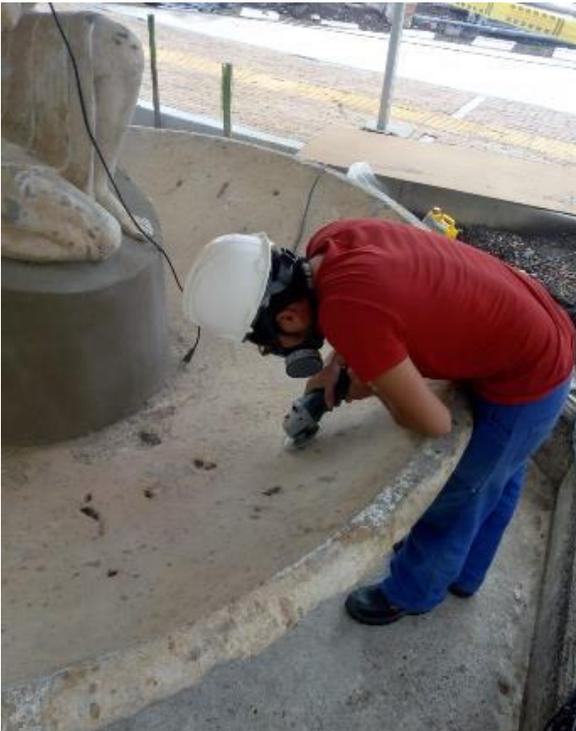
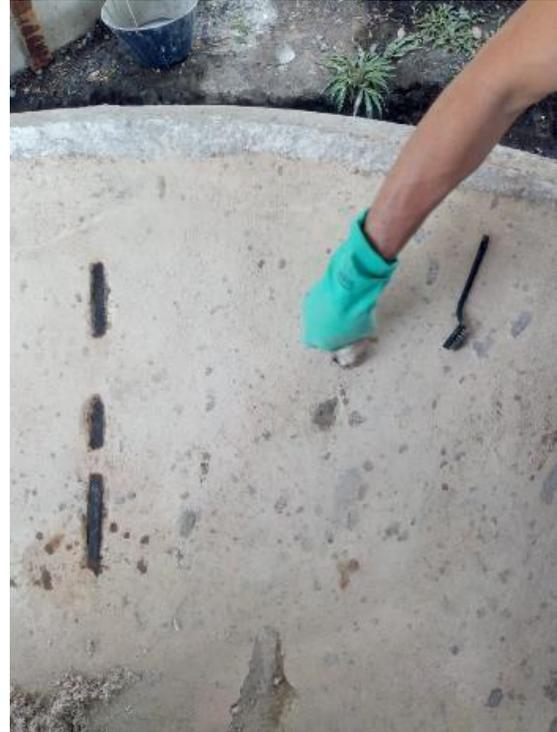
Fotografía 122 y 123. Eliminación de concreto suelto y Aplicación de SikaFerrogard 903 en las barras de acero con corrosión parte de la estructura metálica de la taza

corrosión y fueron por tanto tratadas puntualmente con una capa adicional de Sikaferrogard 903.

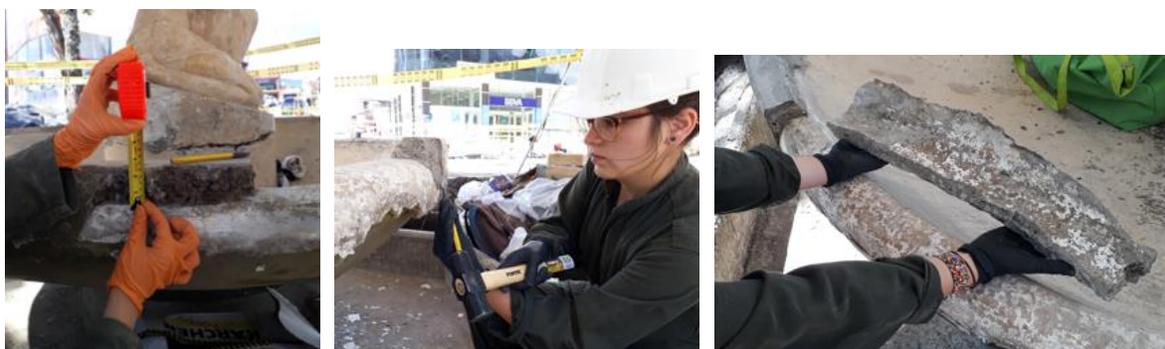
**Fotografía 124 y 126. Eliminación del borde de intervención anterior de la taza**

Se evidenció que el borde de la taza original aun conservaba rastros de policromía lo cual había impedido la adherencia del borde aplicado posteriormente, además, se descubrieron las varillas del acero estructural de la taza en las que se observó corrosión. Por esta razón se realizó una segunda aplicación de SikaFerroguard 903 con el fin de pasivar y detener la alteración de la estructura interna de este elemento.

Para el proceso se emplearon espátulas y en las zonas más duras cincel y maceta, logrando desprender grandes porciones de material. Posteriormente se usó pulidora con la que se eliminó completamente el residuo de mortero y repinte.

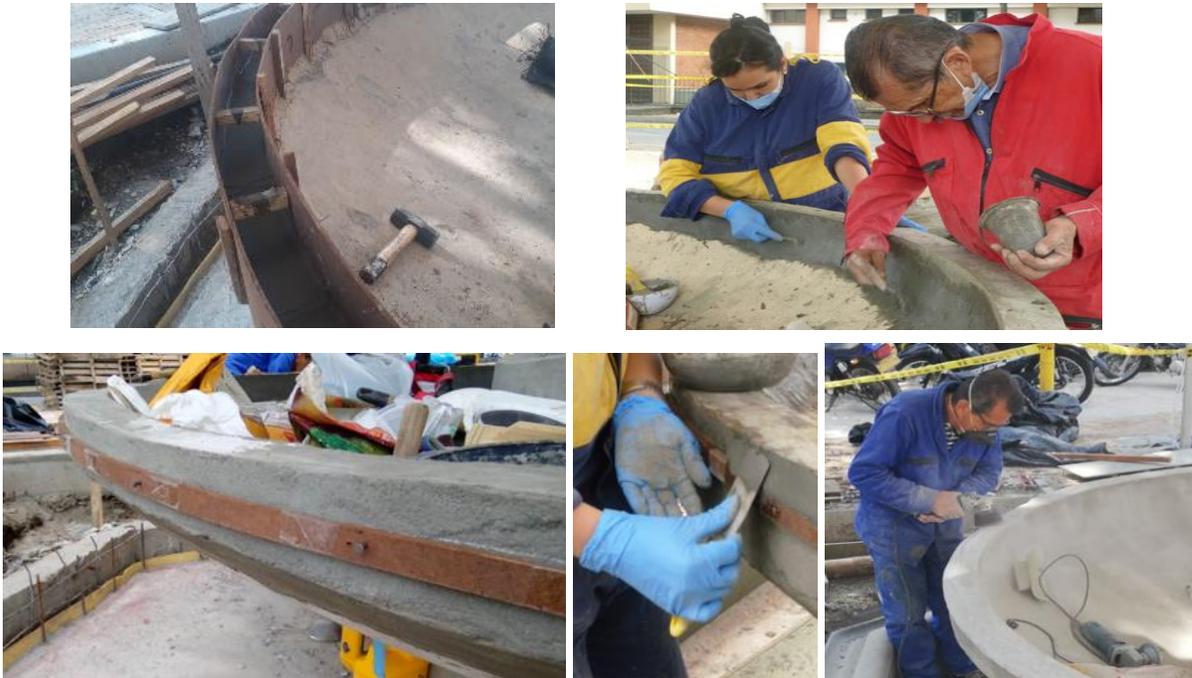
**Fotografía 127 a 131. Reconstrucción de borde de la taza**

taza cada 30cm y luego doblar una varilla de acero corrugado sobre el contorno. Para poder reconstruir y nivelar el borde de la taza fue necesario elevar en algunos puntos el borde 9cm. Una vez la estructura del borde estuvo reforzada se construyó una formaleta de madera dentro de la que se vertió mortero de reparación Sikaconcrelito usando previamente puente de adherencia y repasando con una plantilla corrida. Una vez seco el cemento se realizó el afinado de bordes y remates mediante la aplicación de Sikatop 121. El acabado final se realizó con pulidora.

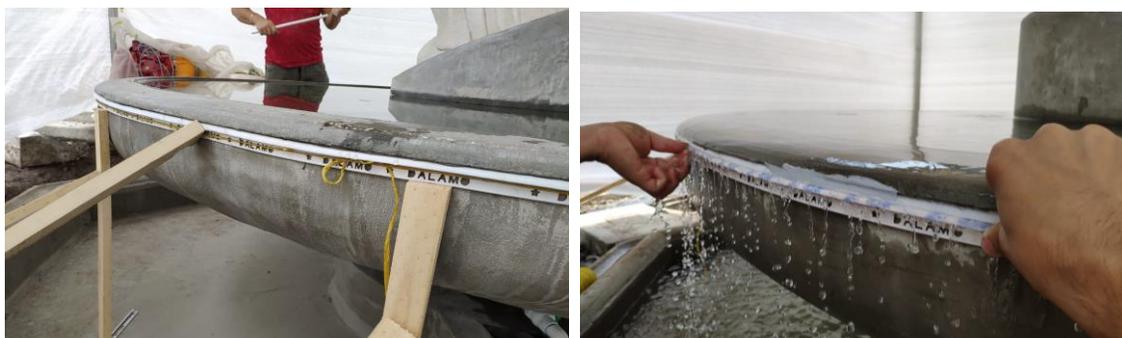
**Fotografía 132 y 133. Ampliación de la gotera del borde**

Al verificar la manera en como caía el agua de la taza a la pileta fue evidente que la gotera no resultó lo suficientemente amplia y el borde debía trabajarse más para que el agua pudiera caer con la velocidad y caudal necesarios para formar una cortina de agua. Por ello

se amplió la gotera añadiendo un filo de PVC que se adhirió adecuadamente a las paredes de la taza con Sika Anchorfix y luego se recubrió con Sikatop 121, además se verificó y ajustó la geometría de la parte superior del borde (añadiendo material o puliendo) de tal manera que tuviera una leve caída hacia la pileta. Una vez se pintó la taza, la parte inferior de la gotera se selló con Sikaflex 1A.

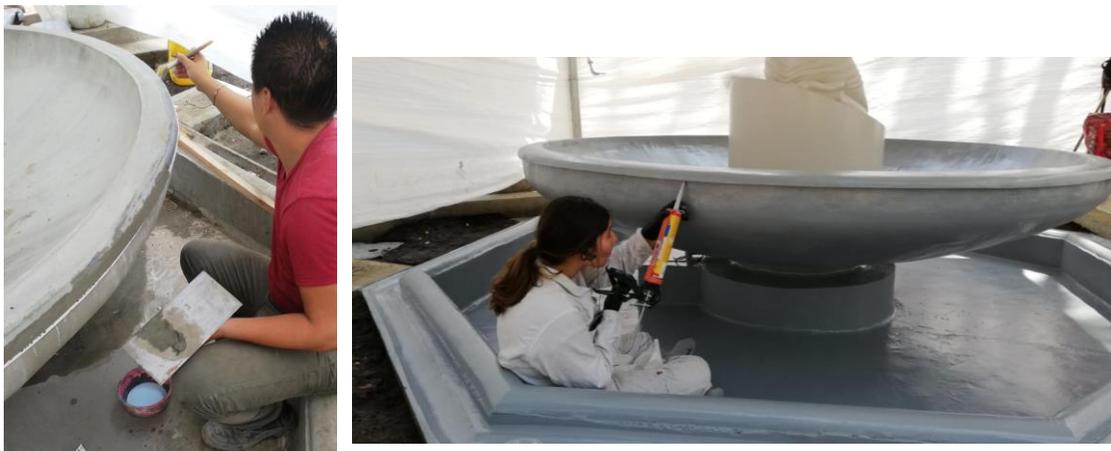
Fotografía 134 y 135. Acabados en el borde de la taza, aplicación de mortero impermeabilizante y sello

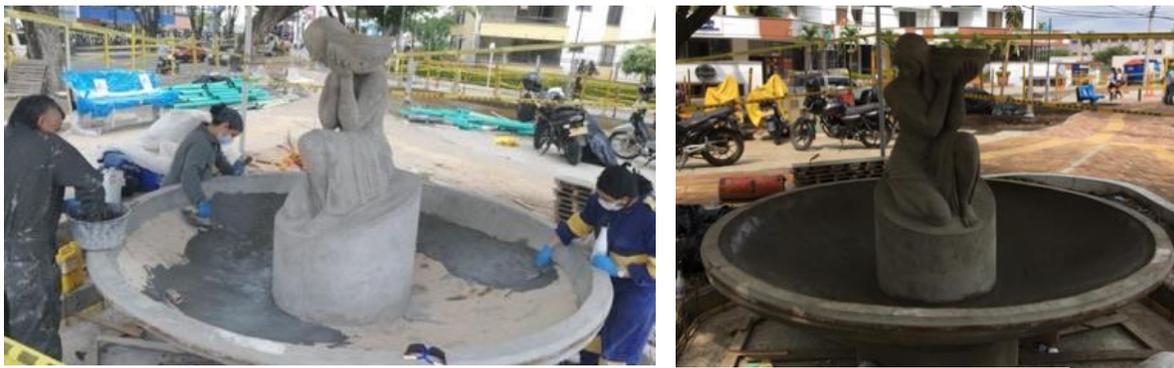
Fotografía 136 y 137. Aplicación de morteros de reparación y de impermeabilización en el interior de la taza

Después de reconstruir el borde de la taza y considerando que éste se elevó 9 cm en uno de los costados resultó evidente la irregularidad de la geometría de la taza por lo cual fue necesario añadir en la zona donde el borde se elevó menos, varias capas de mortero de reparación (mezcla de Sikatop 121 y 122) de tal suerte que a nivel visual no fuera tan evidente la diferencia de las formas en la parte externa de la taza.

El uso de plantilla corrida permitió emparejar la aplicación asegurando que el volumen de mortero añadido siguiera las formas requeridas. Para emparejar la superficie e impermeabilizarla se aplicó Sikatop 121 como recubrimiento final.

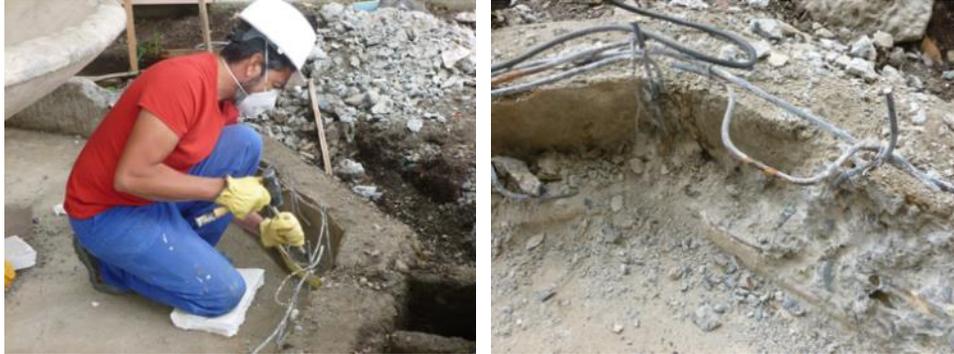
Fotografía 140 y 141. Demolición de muro interno se aprecia el muro original en pie.

En concordancia con el mal estado de conservación del muro interno de la pileta éste fue demolido cuidadosamente con el uso de maceta y cincel y rotomartillo asegurando la buena conservación de la estructura metálica de refuerzo y del muro original de la pileta.

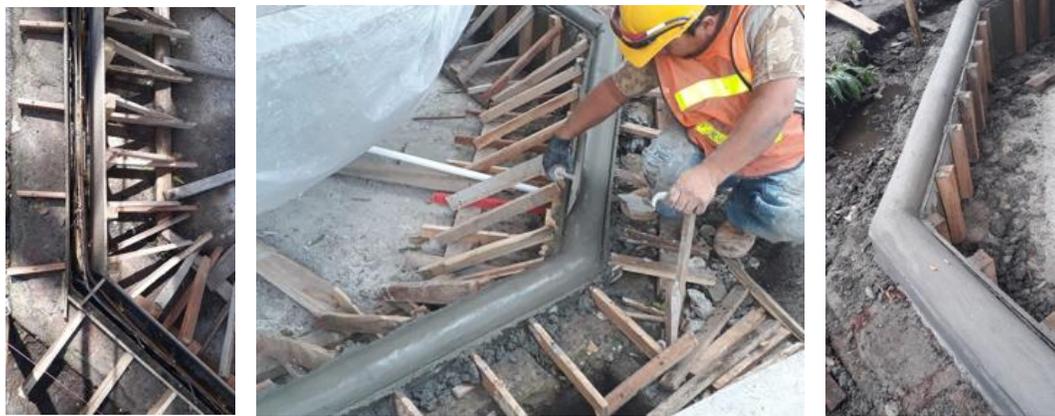
Fotografía 144 a 145. Conformación de la formaleta y la moldura

Una vez lista la formaleta se procedió al vaciado del concreto, (mezcla de 4000 PSI con impermeabilizante) que recubrió por 3 centímetros y más la estructura metálica. Durante la fundición se aseguró la construcción de la moldura utilizando tramo de tubería de PVC como plantilla corrida logrando la uniformidad requeridas. Para lograr el acabado deseado fue

La sección del muro del borde de pileta se amplió de la siguiente forma: entre la pared del muro y el borde de la formaleta se contabilizaron 12 cm, hacia atrás de la primera se añadieron otros 3 cm, para un total de 15 cm. A partir de allí se fundió la cañuela perimetral, como será descrito. Para ilustrar lo anterior se presentan el esquema constructivo.

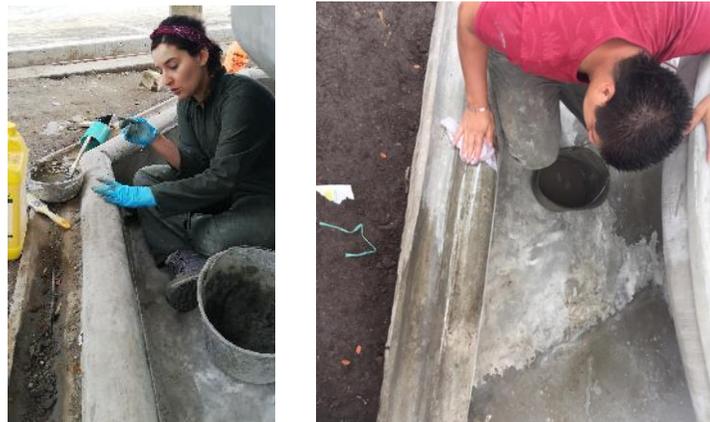
Fotografía 146 y 147. Resane y acabado de la moldura

necesario completar las pequeñas irregularidades con mortero Sikatop 121 que fueron luego lijadas hasta lograr superficies muy parejas.

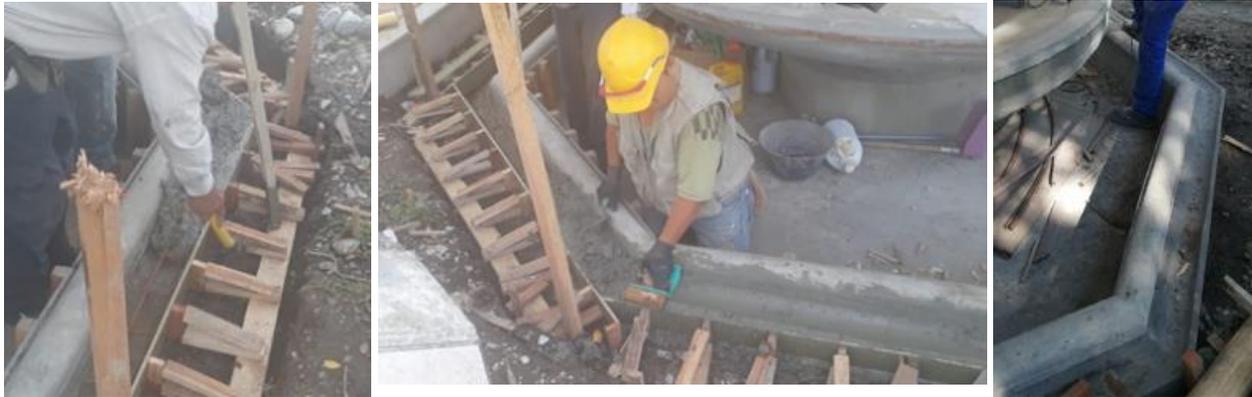
Fotografía 148 a 150. Construcción de cañuela perimetral

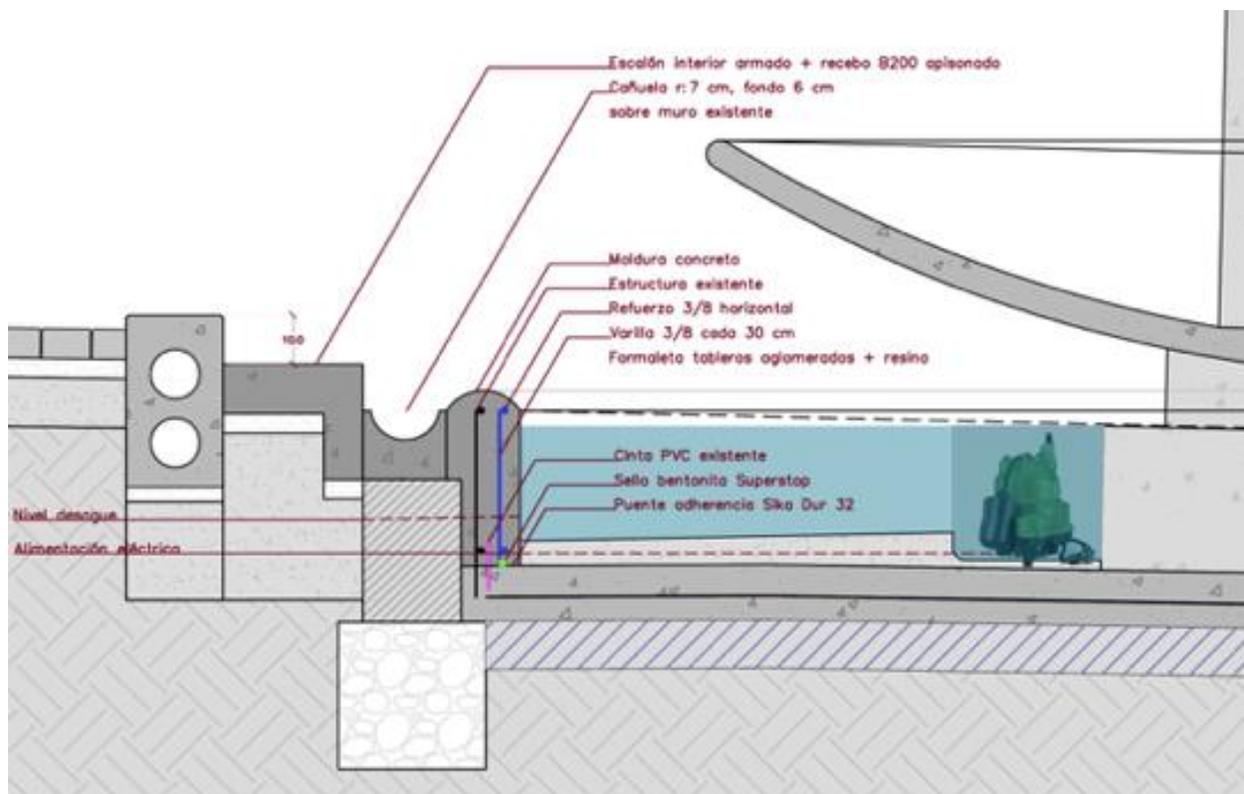
Ilustración 29. Detalle constructivo en Corte de readecuación de pileta y sistema hidráulico

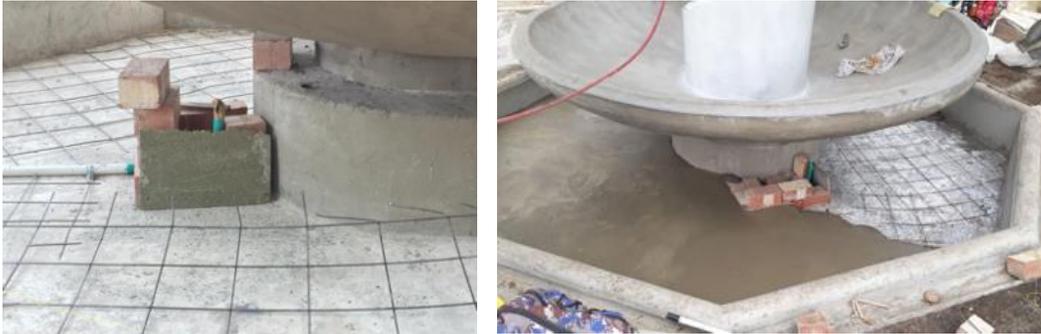
Fotografía 151 y 152. Tendido de malla electrosoldada y nivelación de piso de pileta

Dado que el piso de la pileta presentaba el desnivel común a toda la Fuente y que el desague se encontraba a 5 cm de altura sobre uno de los costados del muro perimetral, fue necesario nivelar el piso de la pileta. Este proceso comenzó con la limpieza de la superficie y el tendido de malla electrosoldada, dejando el trazado del espacio para la caja de la

motobomba. Se aplicó el puente de adherencia con Sika Dur 32 y a continuación, se realizó la fundición del piso con Sika Concrelisto. Las pendientes del fondo de la pileta fueron comprobadas con respecto al borde de la taza, de tal manera que entre el nivel más alto y más bajo del fondo del tanque existiera la inclinación necesaria para el desagüe por gravedad. Finalmente, se elaboraron las medias cañas en los bordes de la pileta.

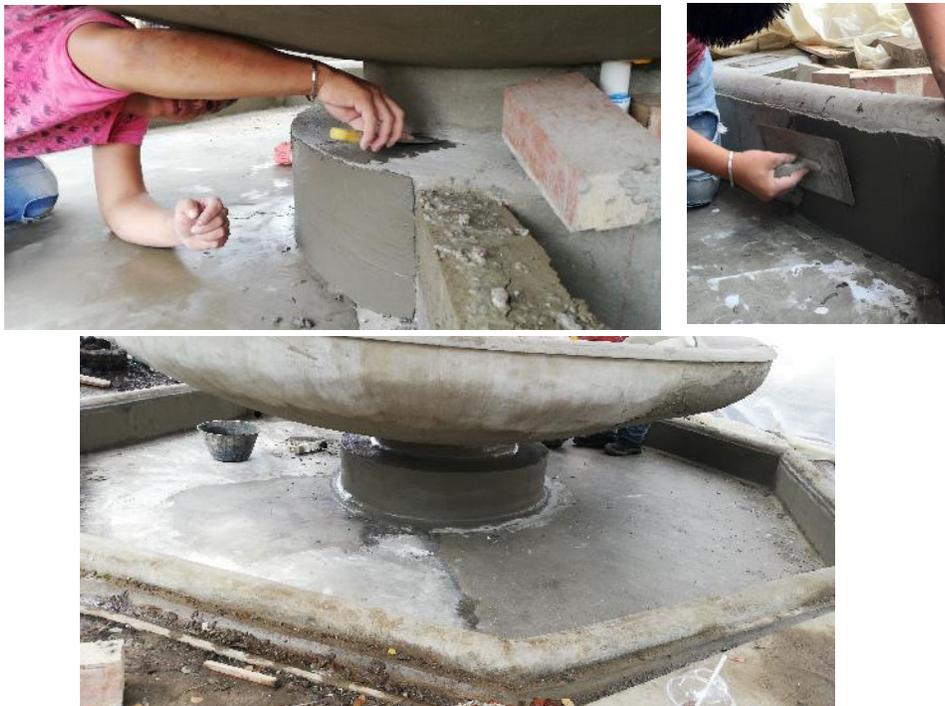
Fotografía 153 a 155. Aplicación de recubrimientos impermeabilizantes en muros de base, pileta y piso de pileta

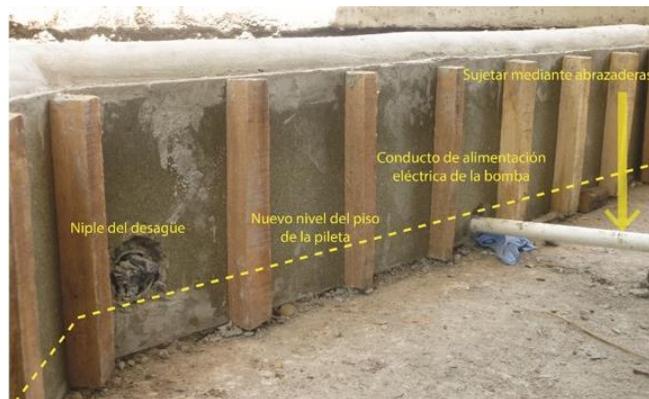
Ilustración 30. Conducto de alimentación eléctrica de la bomba sumergible

Para asegurar la recirculación de agua de la taza a la pileta fue necesario instalar de nuevo un sistema hidráulico en la Fuente. Varias posibilidades fueron evaluadas y se resolvió que lo más adecuado desde el punto de vista técnico sería instalar al interior de la pileta un equipo de bombeo sumergido que asegurara la propulsión del agua hacia la taza y su rebose a la pileta lo anterior implicaba asegurar la alimentación eléctrica del equipo, replantear el espacio contenedor del equipo y construir una caja que pudiera contenerle. El conducto de alimentación eléctrica de la motobomba fue sujetado a la placa de la pileta mediante abrazaderas metálicas. Posteriormente al fundir el piso de la pileta, éste quedó inmerso en el piso de la pileta y también el muro de la caja. El equipo de bombeo fue localizado en las proximidades de la base circular, buscando la máxima eficiencia y el mínimo impacto visual posibles. El llenado de la fuente debe hacerse manualmente, de preferencia con manguera de bombero

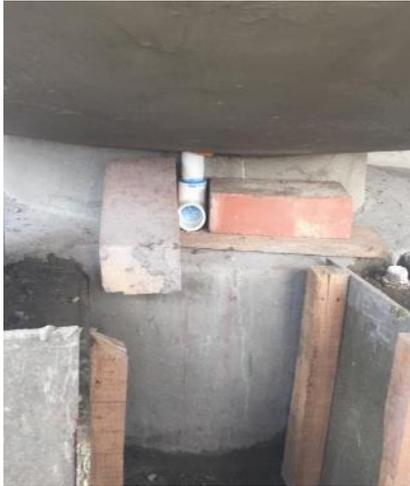
**Fotografía 158 y 159. Instalación hidráulica que conduce el agua de la motobomba a la taza, se observa el pase y sello en la taza**

El sistema hidráulico de la motobomba implicaba conducir el agua hasta la taza lo que requirió la construcción del pase y sello en la taza (foto 166), en proximidad a la peana, la instalación de la tubería que se observa en las fotos 164 y 165 y de la manguera que distribuye a partir de pequeñas perforaciones el agua alrededor de la taza.

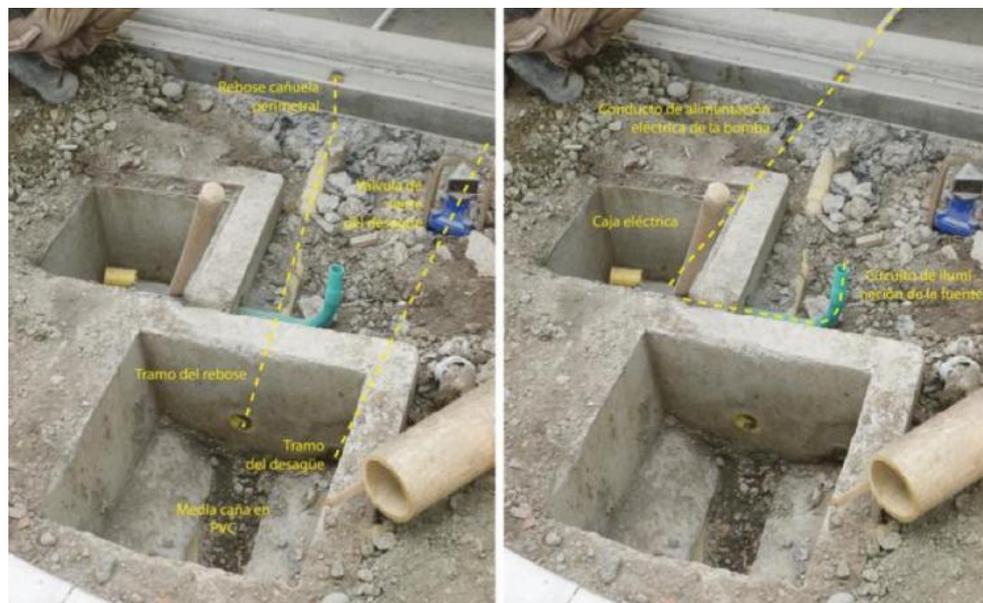
Ilustración 31. Conformación de las cajas de inspección hidráulica y eléctrica

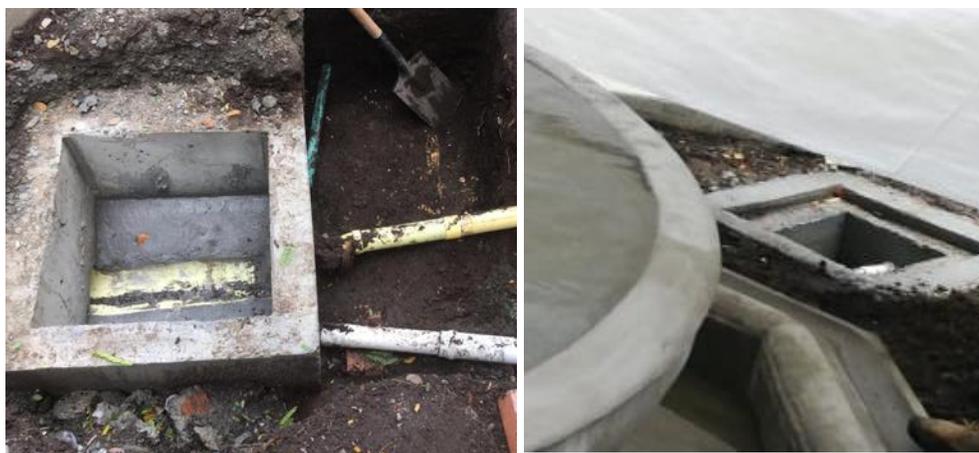
Fotografía 162 y 163. Conformación y ubicación de las cajas de inspección

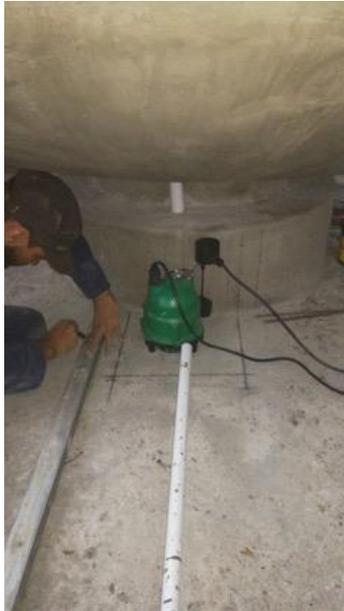
**Fotografía 164. Proceso de replanteo del área para la caja de la motobomba.**

Como fue antes descrito el equipo de bombeo requería la construcción de un recinto cerrado y protegido dentro de la pileta que además asegurara la seguridad de éste. Por recomendación del distribuidor, la lámina de agua para trabajo de la bomba debía ser como mínimo de 24 cm, por tal razón, se decidió que la motobomba se ubicase sobre el piso de la Fuente y evitando adicionar la gruesa capa de concreto que recubrió el resto del piso de la pileta. El área replantada alrededor del equipo fue debidamente impermeabilizada con

mortero Sikatop 121 con mediascañas en los bordes. Asimismo, para fabricar los muros laterales se instaló además una pequeña rejilla de acero alrededor de la cual se armó la formaleta para el fundido de los muros, como se evidencia en la Fotografía.

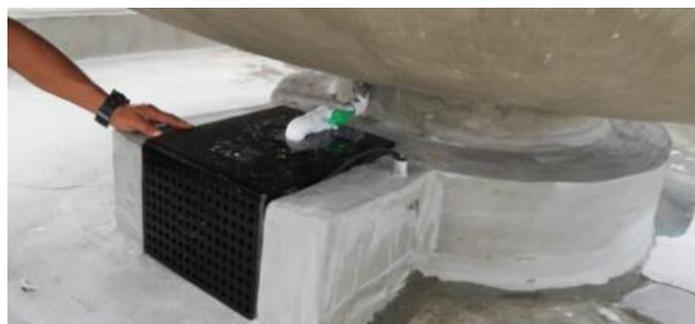
**Fotografía 167. Caja de la motobomba**

Como fue antes mencionado el conducto de alimentación eléctrica se empotró en uno de los muros, sobresaliendo 2 centímetros por encima del nivel de rebose para evitar filtraciones de agua en el circuito, atendiendo las recomendaciones del instalador y luego se adecuó una tapa acrílica con oquedades lo que asegura que la motobomba esté sumergida y que en el caso de un mantenimiento o un reemplazo, que pueda levantarse la tapa para manipularse o retirarse

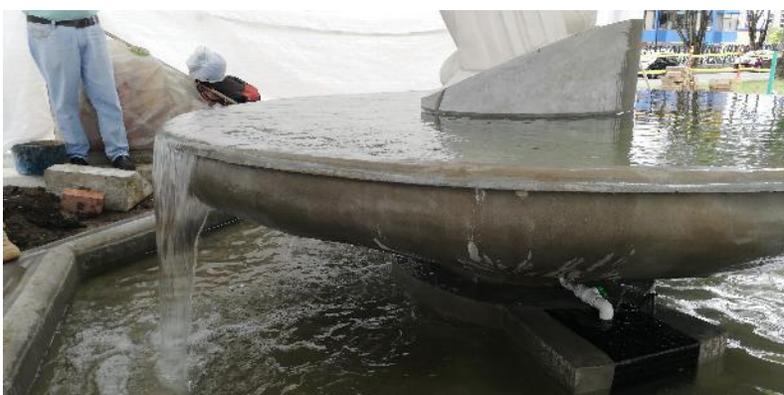
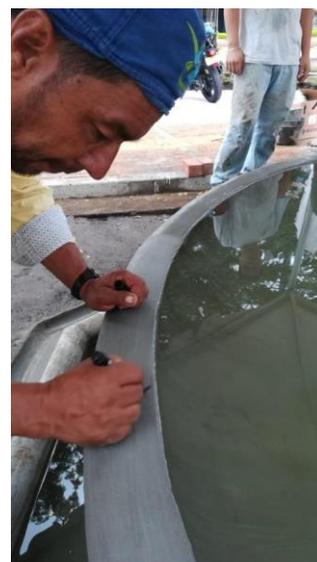
Fotografía 168 y 169. Caída inicial del agua de la taza a la pileta y comprobación de la estanqueidad de los elementos de la Fuente

Una vez se finalizó la construcción del sistema hidráulico la fuente se llenó de agua manualmente y se marcaron los puntos de referencia para evaluar la estanqueidad de la Fuente. Después de 24 horas puso comprobarse que todos los elementos permiten la estanqueidad del agua en la pileta y la taza. Además se verificó que la motobomba funcionara bien y que el rebose del agua de la taza a la pileta se realizara de tal manera que fuera posible la cortina de agua. En un inicio el agua caía de preferencia por ciertos puntos lo cual fue corregido realizando los ajustes en el borde de la taza como fue antes descrito.

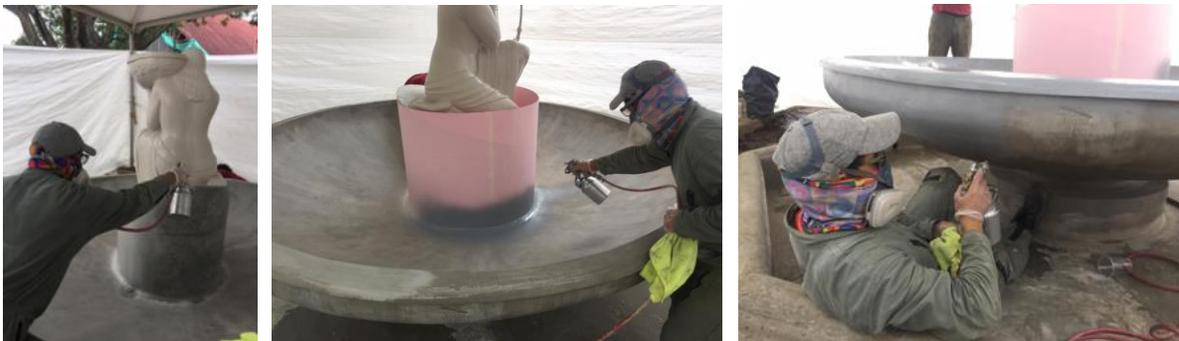
Fotografía 170 a 172. Proceso de repolicromía de la taza y pileta

Al finalizar los procesos constructivos de los elementos que rodean la pileta y el conjunto escultórico, se pintó la taza y pileta con aerógrafo aplicando pintura de referencia Pintura Poliamida de color gris, la última capa se entonó hacia el gris basalto.

La aplicación de pintura en estos elementos buscaba dar un acabado coherente con al oena y la escultura y además permitir el espejo de agua en la taza y la pileta por lo cual se escogió la coloración gris. Si bien la moldura original era de color crema se decidió que la taza, base, pileta, moldura y cañuela tuvieran el mismo color pues un cambio de color solo en la moldura no resultaba armónico visualmente.

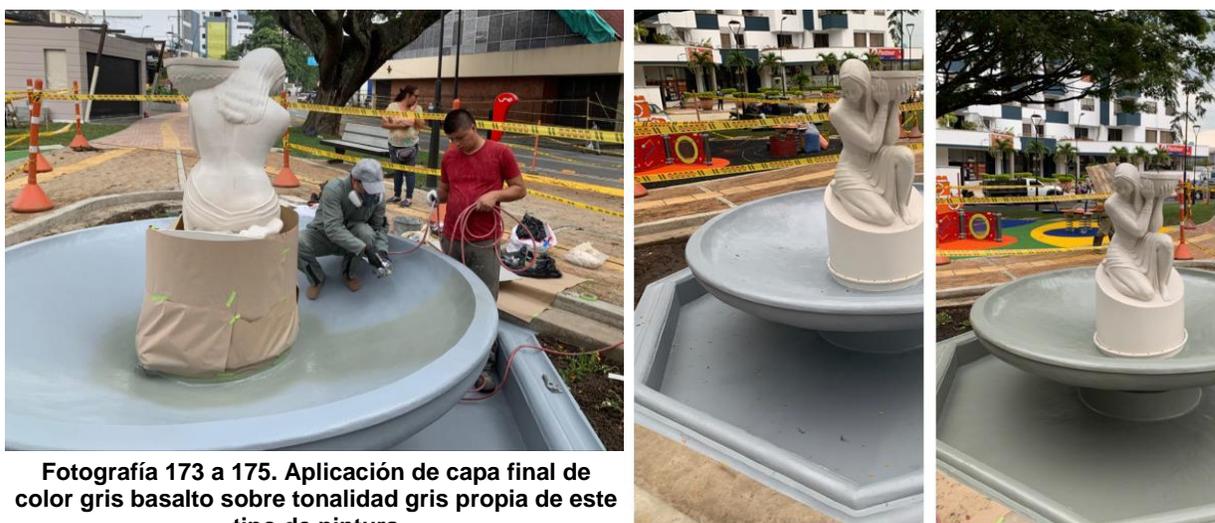
Fotografía 173 a 175. Aplicación de capa final de color gris basalto sobre tonalidad gris propia de este tipo de pintura

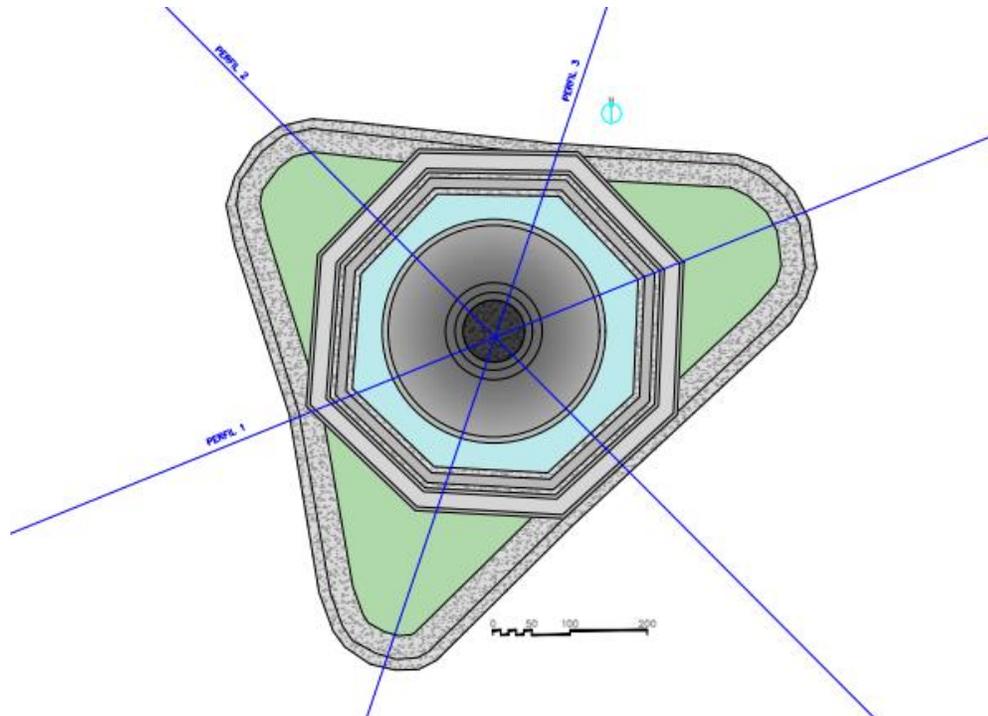
Ilustración 32. detalle constructivo en planta de la fuente, jardinera y andén perimetral

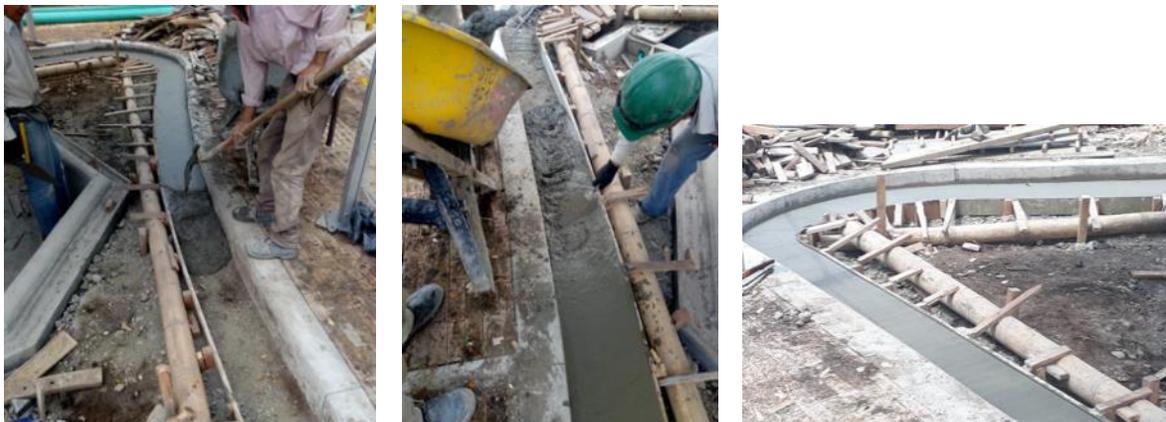
Fotografía 178 y 180. Proceso de construcción de escalón interior

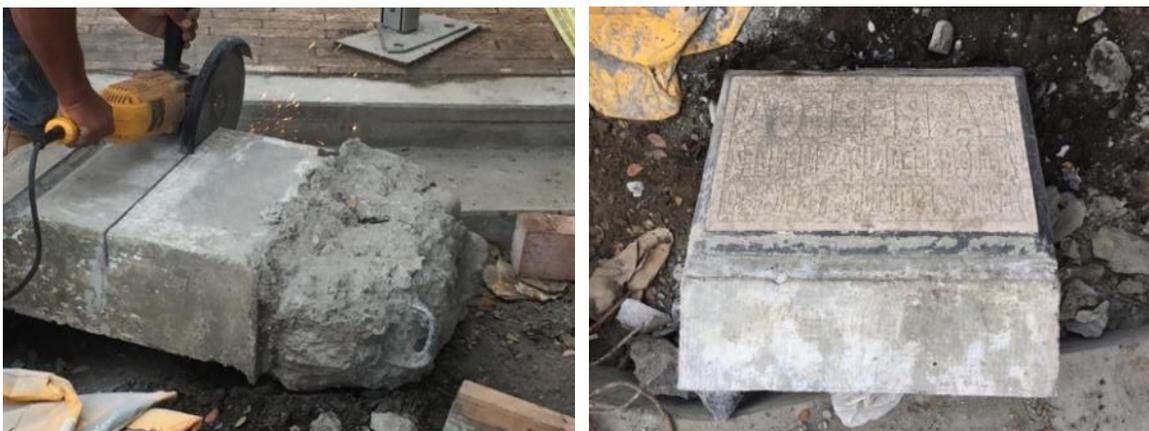
Fotografía 181 y 182. Proceso de recorte de la placa del monumento

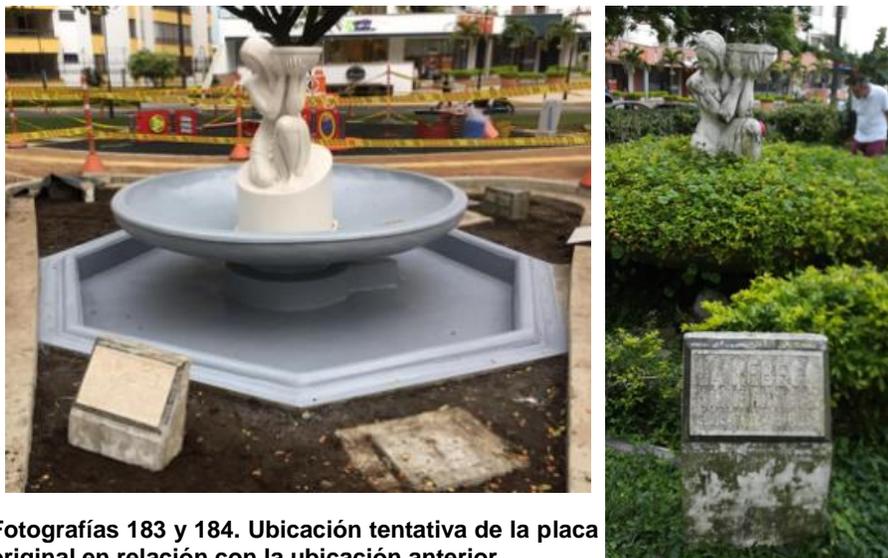
Fotografías 183 y 184. Ubicación tentativa de la placa original en relación con la ubicación anterior

La placa fue ubicada en concordancia a cómo se encontraba inicialmente pero no hacía juego con el conjunto, por el contrario impedía la apreciación de la fuente por lo cual la secretaría de cultura pidió que se diseñara, elaborara e instalara otro tipo de placa.

Finalmente se diseñó e instaló una placa en acero inoxidable con pintura electrofundida que da información básica (nombre, autor y fecha de la Fuente) y lleva los logos de la Alcaldía de Pereira y la Sociedad de Mejoras y Ornato. En su instalación se utilizaron dos pernos anclados al piso y la placa se adhirió con resina epóxica antihongos (Sikadur 31) al piso para asegurarla mejor aún.

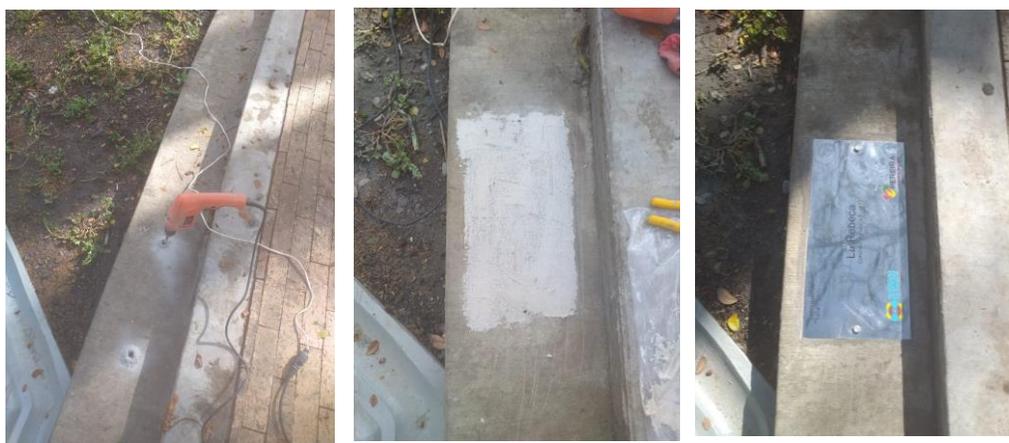
Fotografía 185 a 187. Proceso de instalación de la nueva placa en el andén perimetral contiguo a la Fuente
