INFORME FINAL  
DOCUMENTACIÓN Y RESTAURACIÓN DEL MONUMENTO  
“LA REBECA”

PEREIRA, RISARALDA

CORPORACIÓN PROYECTO PATRIMONIO

ABRIL DE 2019

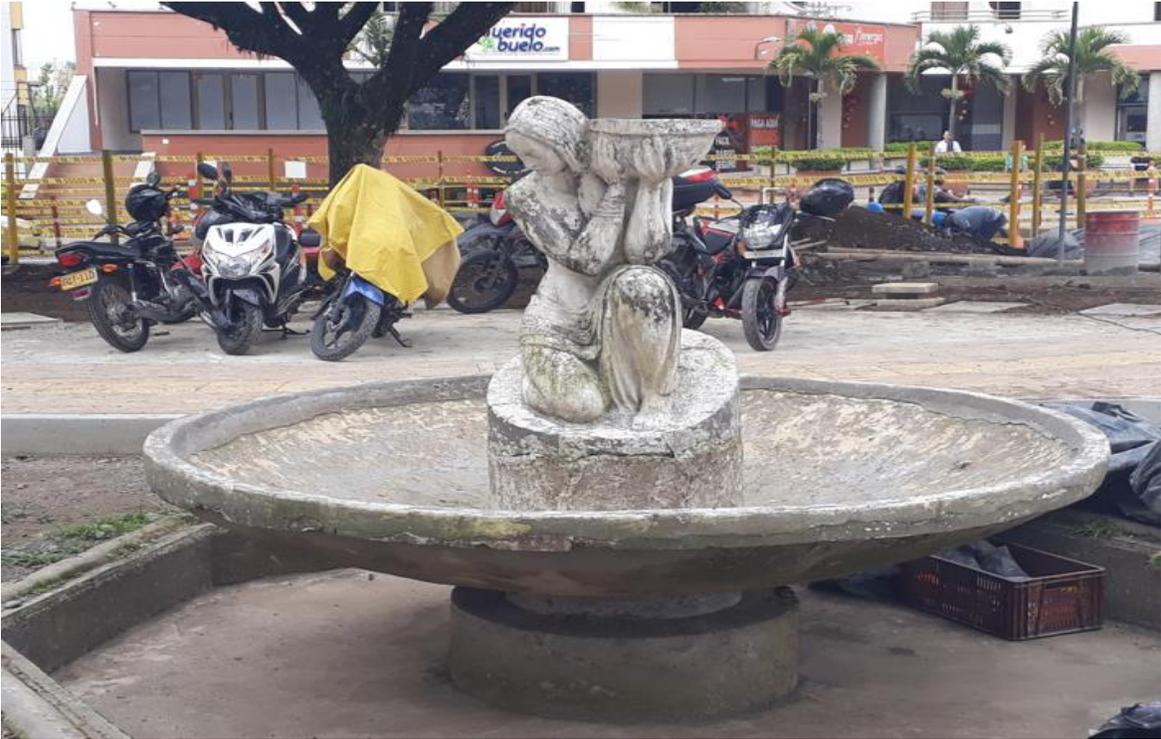
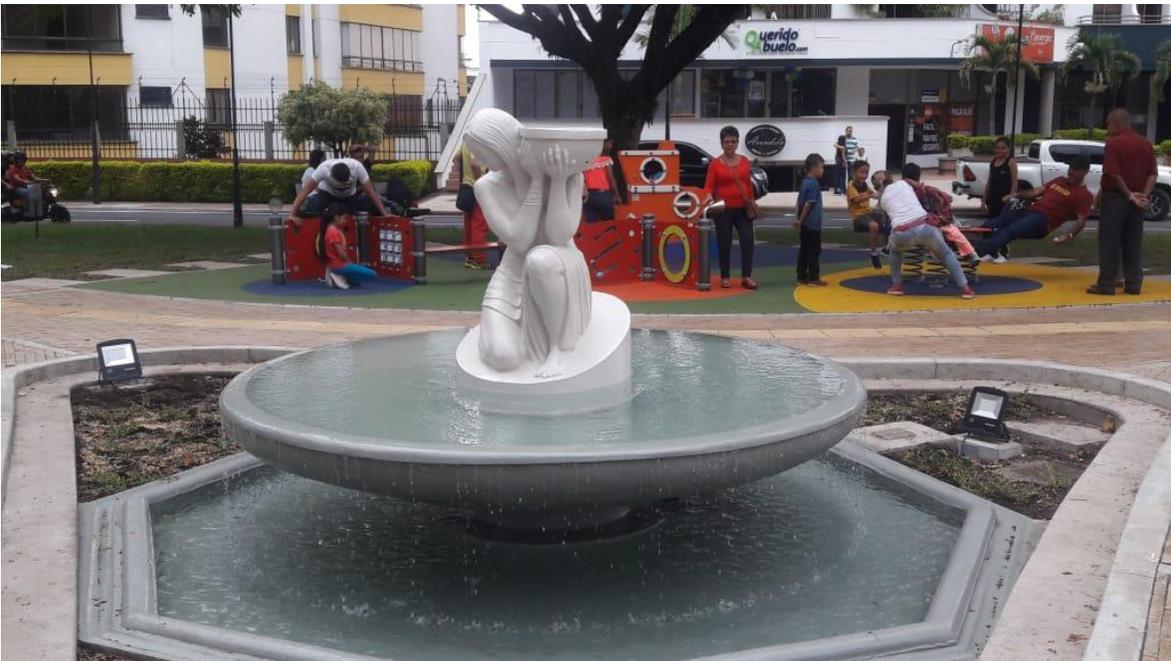
Fotografías 188 y 189. Fuente de la Rebeca antes y después de la intervención.

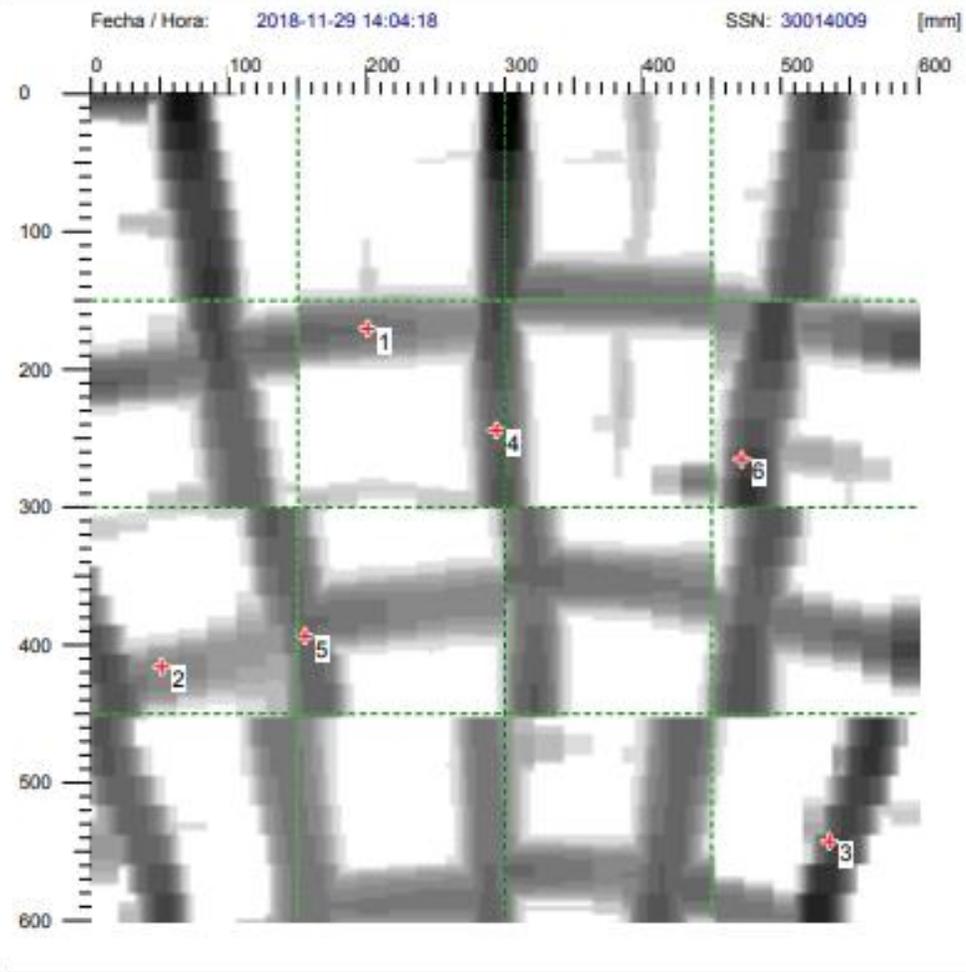
Cliente: CORPORACION PROYECTO PATRIMONIO  
Lugar: TAZON PRINCIPAL Operador: FY  
Comentario:

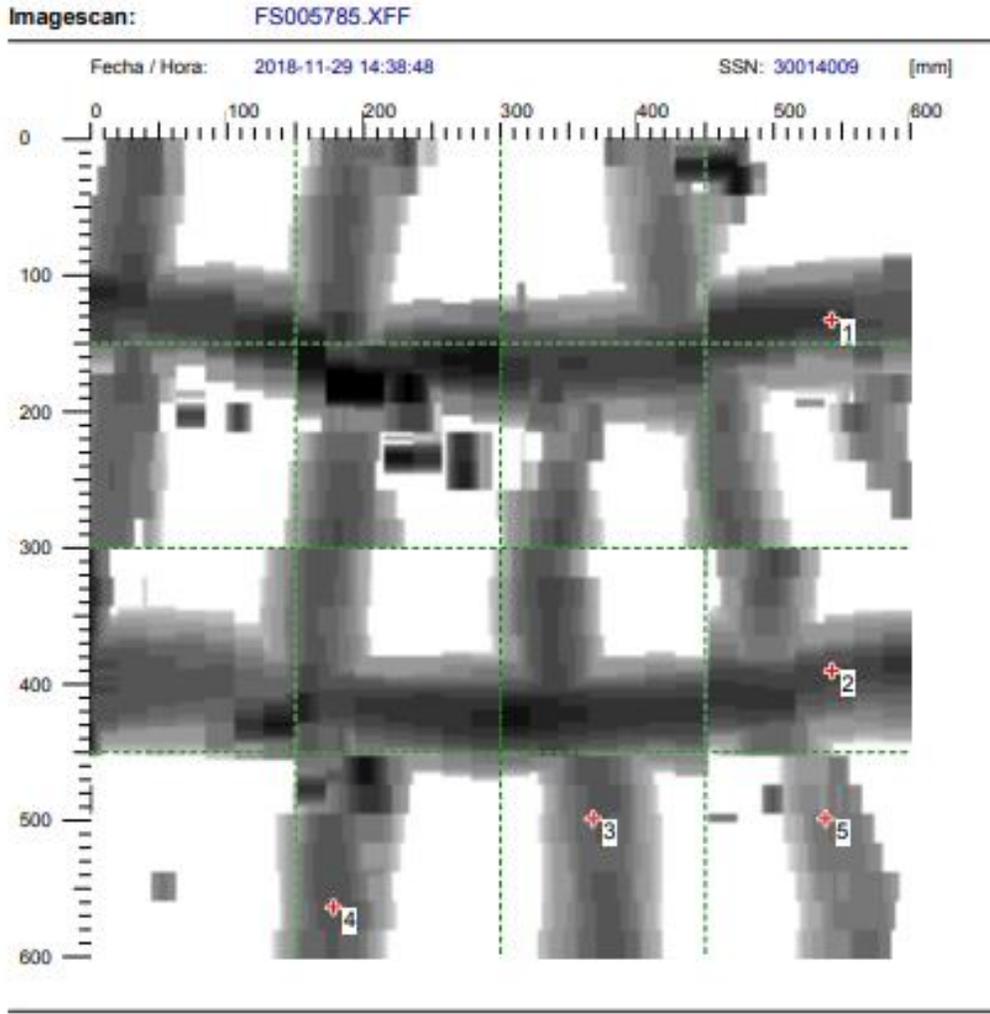
Cliente: CORPORACION PROYECTO PATRIMONIO  
Lugar: PLACA SUELO Operador: FY  
Comentario:

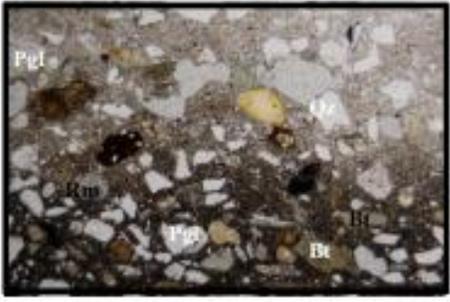
<p>Foto 7. Vista microscópica de fragmento de mortero parte externa, en la cual se aprecia en su gran mayoría granos de cuarzo, fragmentos de roca y láminas de biotita. Al lado superior derecho se aprecia una matriz muy fina, la cual corresponde a una mezcla de cal-cemento y en la parte inferior de la fotografía se muestra parte de la capa de recubrimiento. Nícoles cruzados, Aumento 10X. Longitud fotografía: 1.9 mm</p>	<p>Foto 8. Vista microscópica de detalle de fragmento de mortero parte externa, en la cual se aprecia claramente en la parte superior más clara por el mayor contenido de cemento, mientras que en la parte de abajo se presenta mayor concentración de cal. Además, es notoria en contenido de fracción arena constituida por cuarzo, fragmentos de roca y minerales como Plagioclasa, biotita, anfíboles. Nícoles paralelos. Aumento 10X. Longitud fotografía: 1.9 mm</p>

<b>COMPOSICIÓN EXTERNA</b>		<b>%</b>
<b>Arena</b>		<b>40,7%</b>
Cuarzo monocristalino		18,9
Cuarzo policristalino		0,9
Plagioclasa		4,7
Biotita		Trazas
Anfibol		1,9
Moscovita		0,9
Fragmentos de chert		1,0
Fragmentos de esquisto		4,9
Fragmentos de roca volcánica cloritizado		7,5
<b>Cal</b>		<b>2,0</b>
<b>Cemento</b>		<b>57,3</b>
