Consultoría para la puesta en valor del patrimonio cultural inmueble, arqueológico e histórico del municipio de Soacha

EVALUACIÓN DEL ESTADO DE CONSERVACIÓN DE LOS CONJUNTOS PICTOGRÁFICOS DEL PARQUE CANOAS EN EL MUNICIPIO DE SOACHA

Grace Mccormick, Edy Lorena Sarmiento y María Paula Álvarez

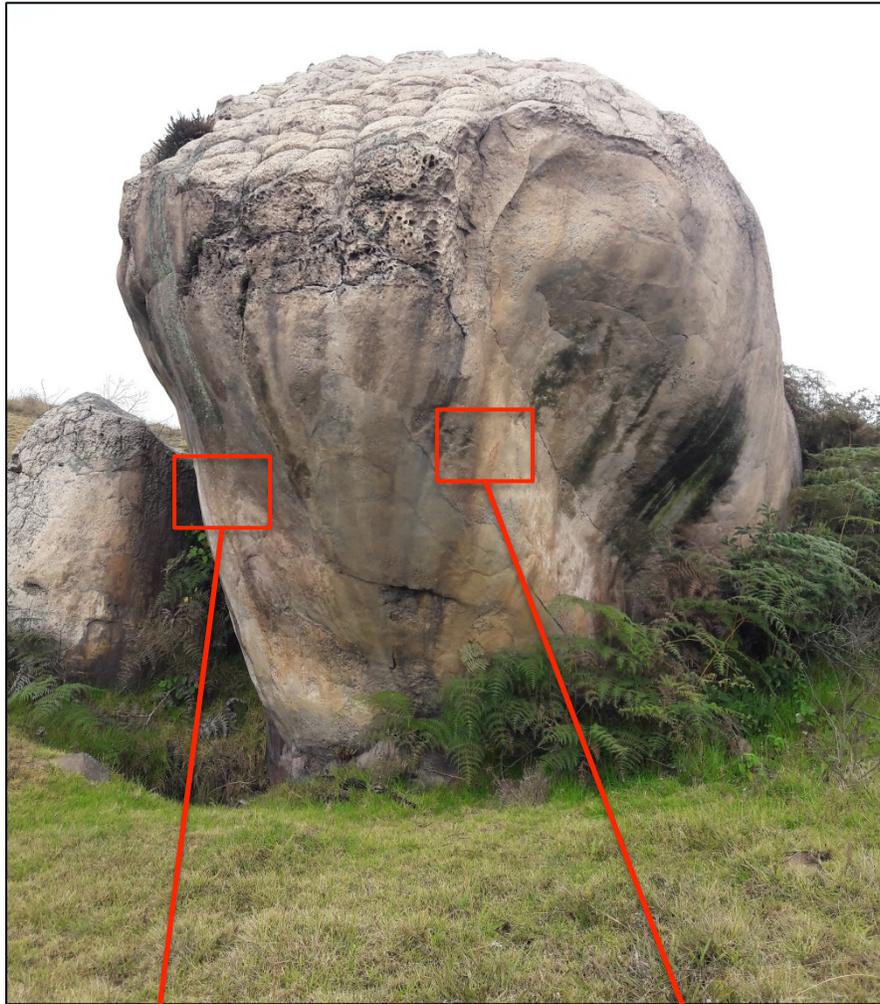
Fotografía 2 Piedra 5. Las flechas rojas ilustran la presencia de pictografías y su estado de conservación. Los trazos son visibles especialmente en el motivo de la derecha.

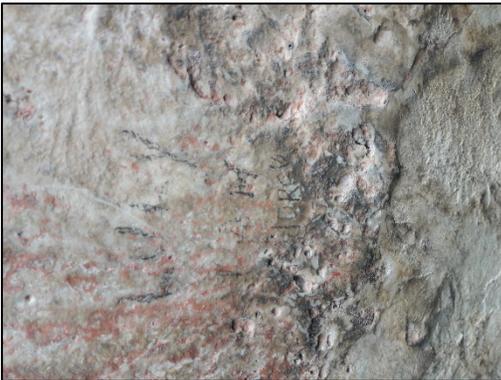
También se observaron restos de color de lo que pudo haber sido un motivo pictográfico o bien una zona de color en superficie aplicada homogéneamente en un sector de la piedra, y que podría corresponder a otra de las modalidades de aplicación de color que fueron identificadas por parte del Conservador-restaurador Mario Rodríguez. (Erigaie, 2015)

Fotografía 3 Detalle de los restos de color identificados en la piedra No. 5

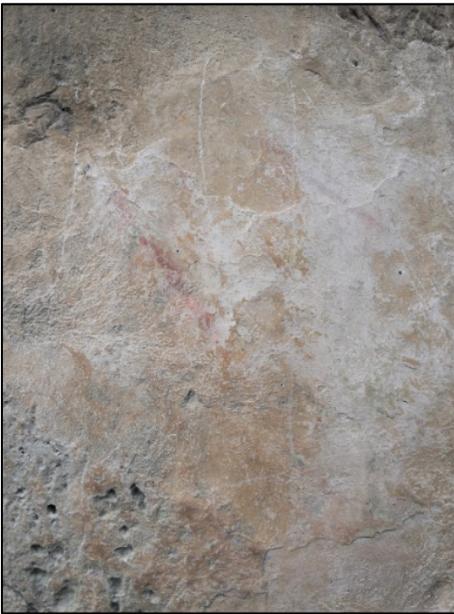
- **Velos salinos** : Sobre las pictografías presentes en este conjunto, se observa un velo de color blanco que puede corresponder a la cristalización de sales en superficie. Este velo está muy adherido a la superficie rocosa, es grueso y presenta textura irregular y cubre los diseños y las formas que hacen parte del conjunto pictográfico, haciéndolas difusas. Este deterioro confiere una apariencia mate a las pictografías y disminuye la intensidad del color a simple vista, dificultando su legibilidad.

Fotografía 4 detalle de los velos salinos

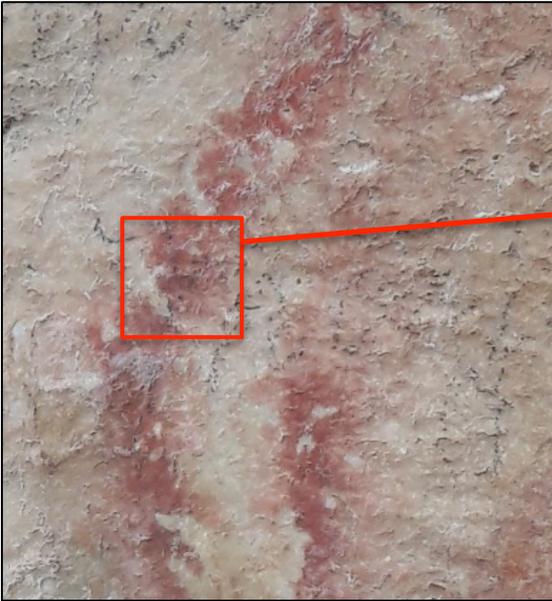
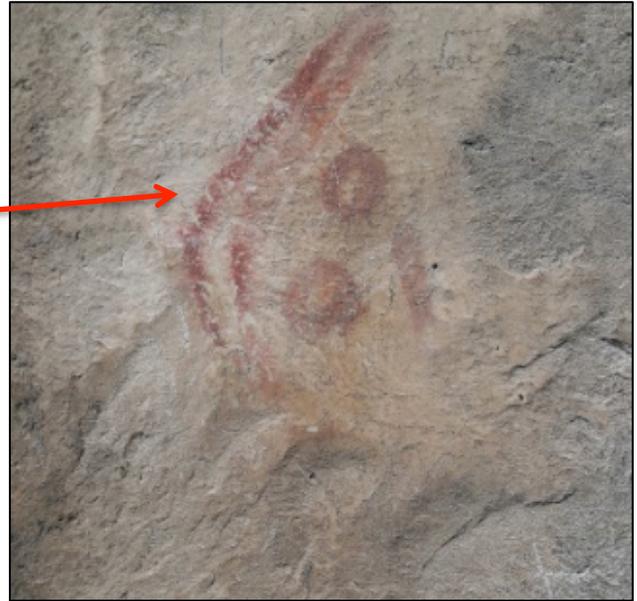
- **Faltante de capa pictórica**: se observó la pérdida parcial de la capa pictórica que altera e interrumpe el trazo de los diseños pictográficos. Este deterioro puede estar asociado a la sucesión de abrasiones o bien la presencia de sales bajo el estrato pictórico que debido a los cambios dimensionales por los atraviesan, incrementan su volumen al momento de cristalizar, ocasionando degradaciones mecánicas que en este caso, implican el desprendimiento puntal de la capa pictórica.

Fotografía 5 faltante de capa pictórica

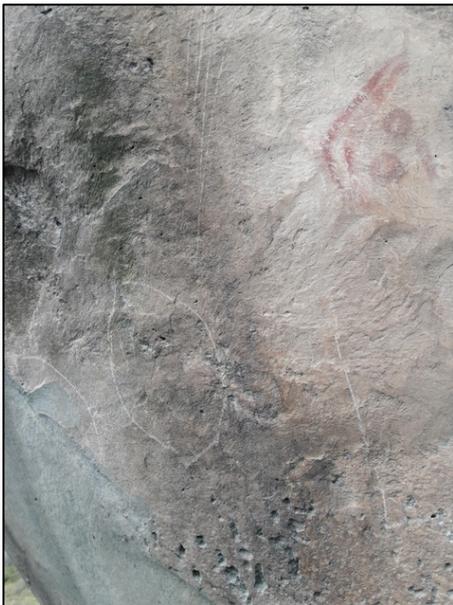
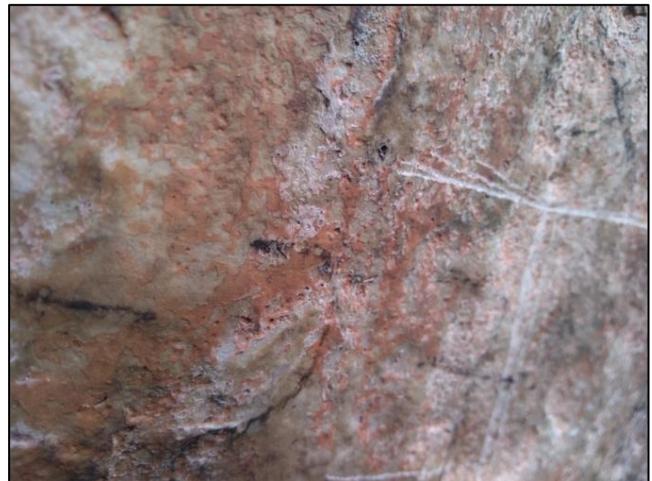
- **Incisiones:** se hacen evidentes algunas incisiones sobre la superficie rocosa e incluso sobre una de las figuras que hacen parte del conjunto pictográfico. Estas se deben a factores antropogénicos, fueron realizadas posiblemente con una herramienta o instrumento de mayor o igual dureza a la roca y son consideradas como vandalismo.

Fotografía 6 detalle de las Incisiones presentes en la superficie rocosa

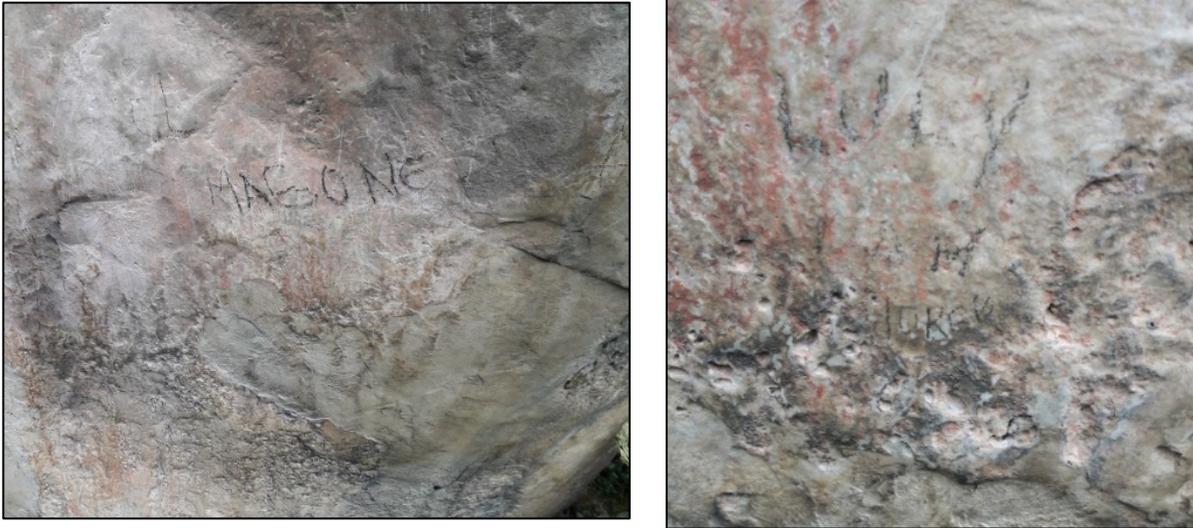
- **Inscripciones:** se hacen evidentes algunas letras aplicadas intencionalmente sobre la superficie rocosa y en algunas zonas en donde hay rastros de color. Estas inscripciones fueron realizadas posiblemente con carbón.

Fotografía 7 Inscripciones con carbón

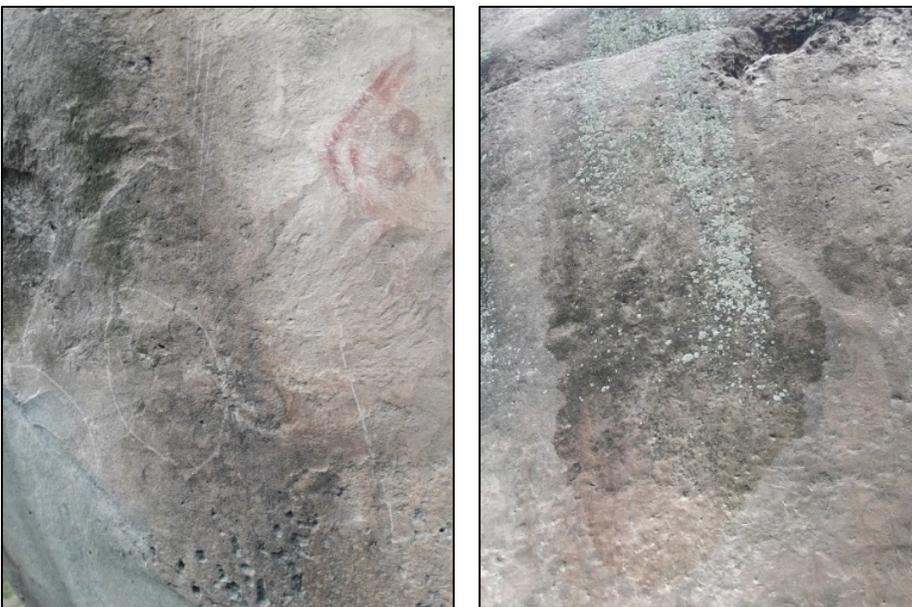
- **Escorrentías:** se identificaron zonas de la superficie pétreo con manchas oscuras, cercanas a algunos de los diseños pictográficos. Estas escorrentías son producidas por el constante escurrimiento de agua que arrastra materiales que se han depositado en superficie (Álvarez, 2015). Sobre algunos de estos surcos se observa el crecimiento biológico posiblemente de líquenes, musgos, bacterias y hongos que han formado un biofilm o biopelícula.

Fotografía 8 detalle de escorrentías presentes en la superficie pétreo

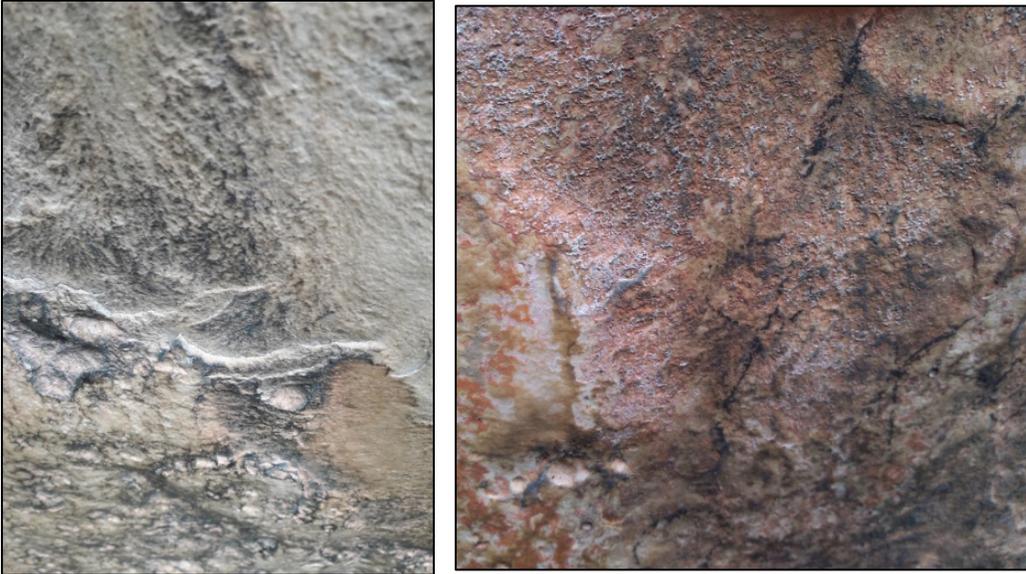
- **Zonas de ennegrecimiento:** se observaron manchas negras y consistentes presentes en la superficie rocosa que contiene los diseños pictográficos. Estas zonas pueden estar originadas por la formación de concreciones salinas que encapsularon la suciedad y el biofilm o biopátina, dando lugar a un depósito duro y adherente sobre la superficie pétreo (Álvarez, 2015).

Fotografía 9 detalle de las zonas de ennegrecimiento

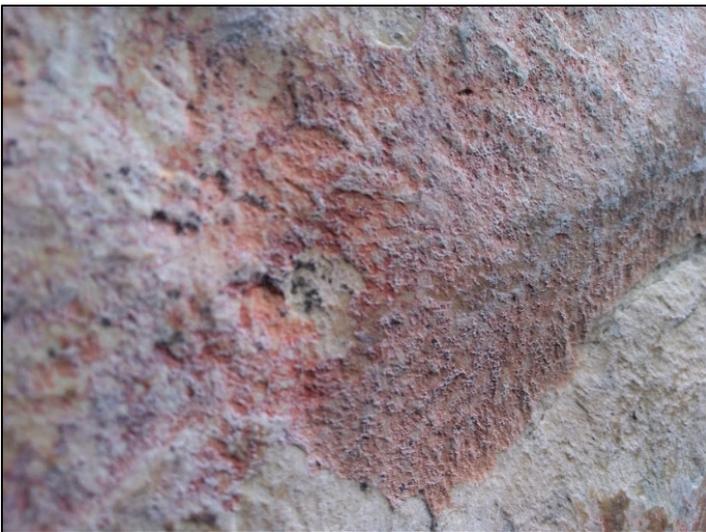
- **Concreciones:** tanto en la superficie pétreo como en las pictografías se puede observar unas capas gruesas de apariencia reticular que pueden corresponder a concreciones formadas por la superposición de capas sucesivas de sales, generadas a su vez por la exposición frecuente a las condiciones climáticas del entorno que posibilitan los ciclos de cristalización y disolución de sales.

Fotografía 10 presencia de concreciones sobre motivos pictográficos

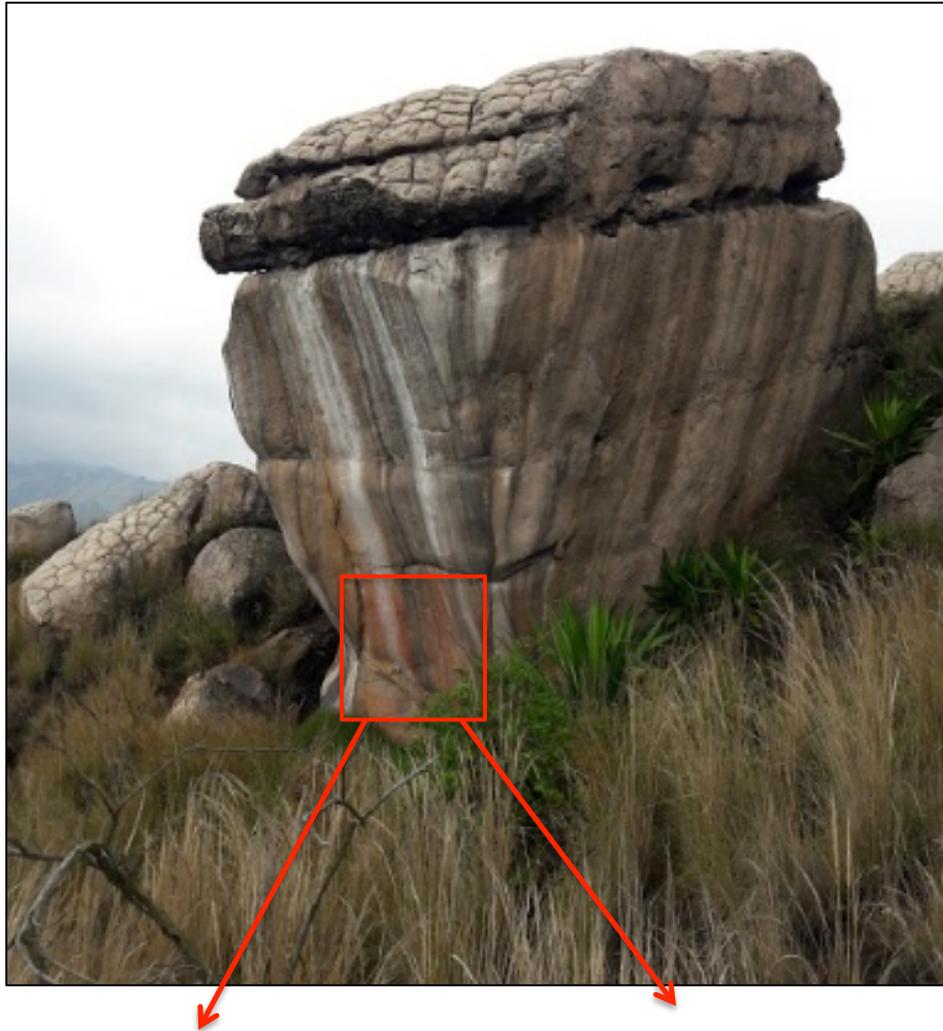
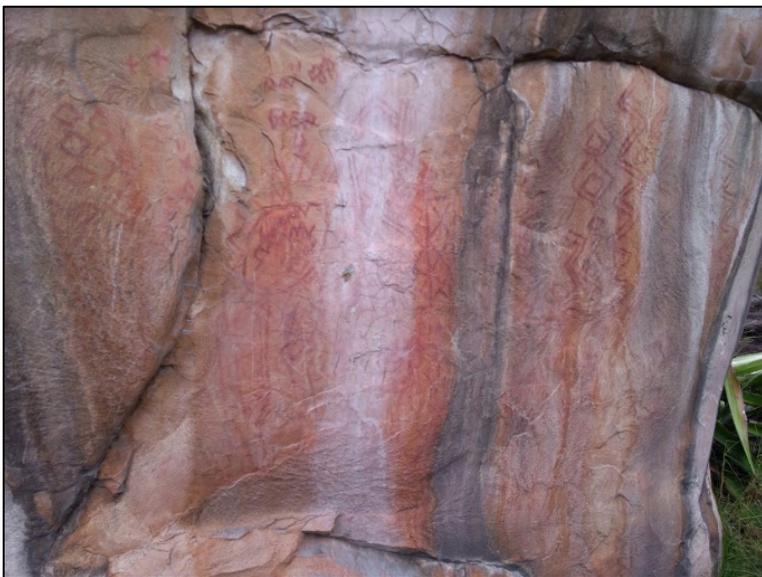
Fotografía 11 Las flechas rojas señala la ubicación de las pictografías presentes en la piedra. Los detalles registran el estado de conservación actual.

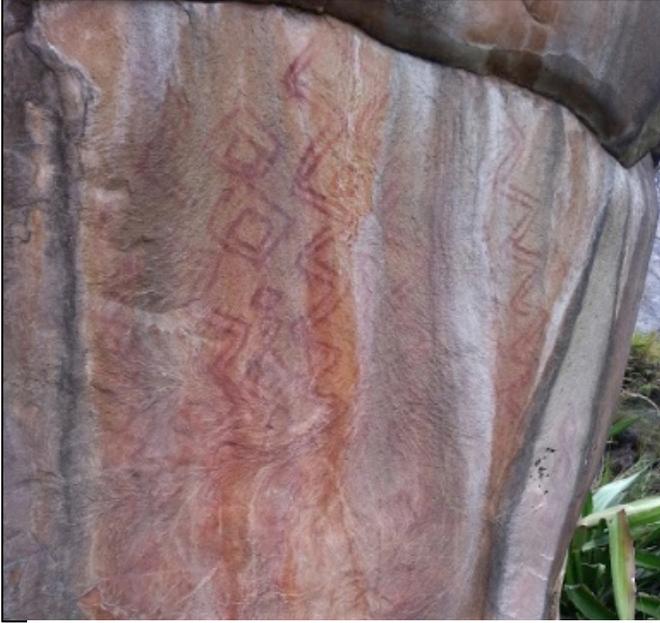
Se observan de manera general secuencias de líneas dobles que forman zig zags y que a su vez dan lugar a figuras romboidales abiertas. Al interior de estas líneas se identifican rombos de diferentes tamaños dispuestos de manera vertical y unidos en ocasiones por sus vértices formando una hilera de rombos. Dentro de algunos de estos rombos se

Fotografía 15 Detalle de los motivos romboidales presentes en la roca N°6

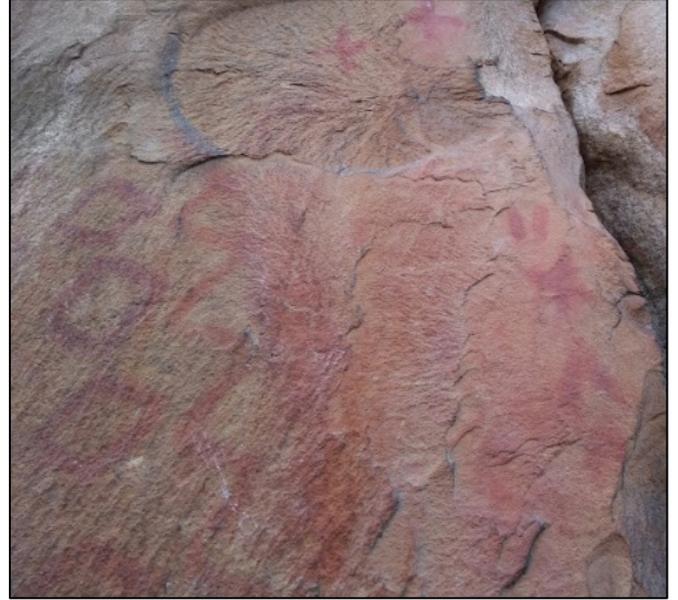
Fotografía 14 Detalle de los motivos romboidales presentes en la roca N°6

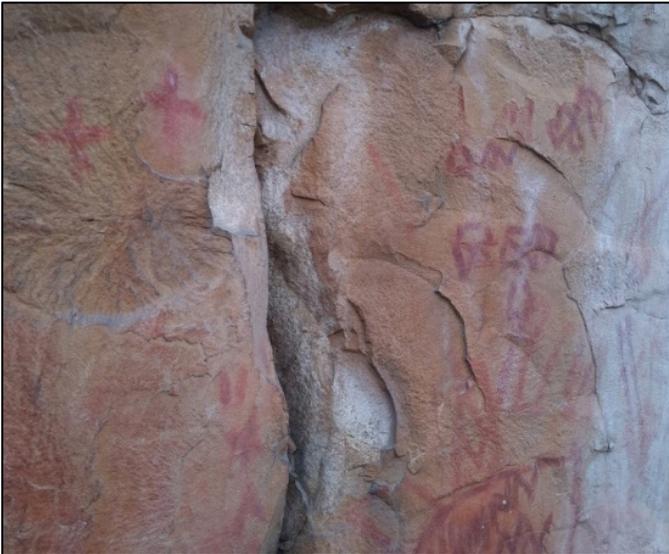
Fotografía 13 Detalle de los motivos de equis, cruces presentes en la roca N° 6

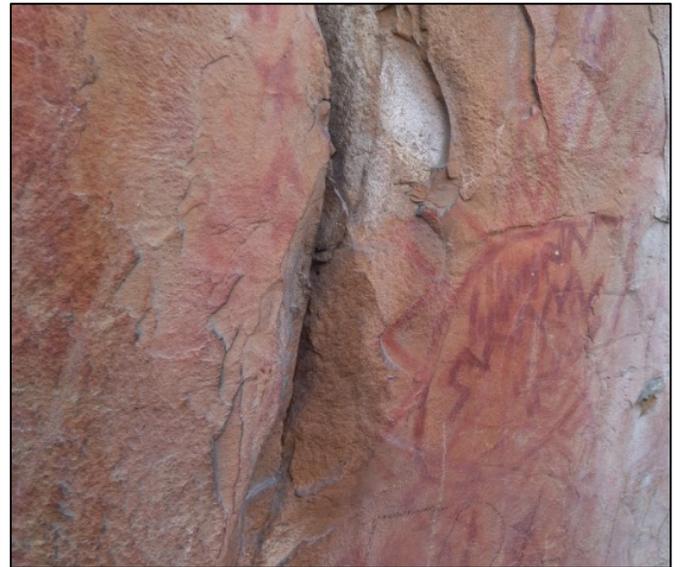
Fotografía 13 Detalle de las formas en zigzag y circulares, presentes en la roca N° 6

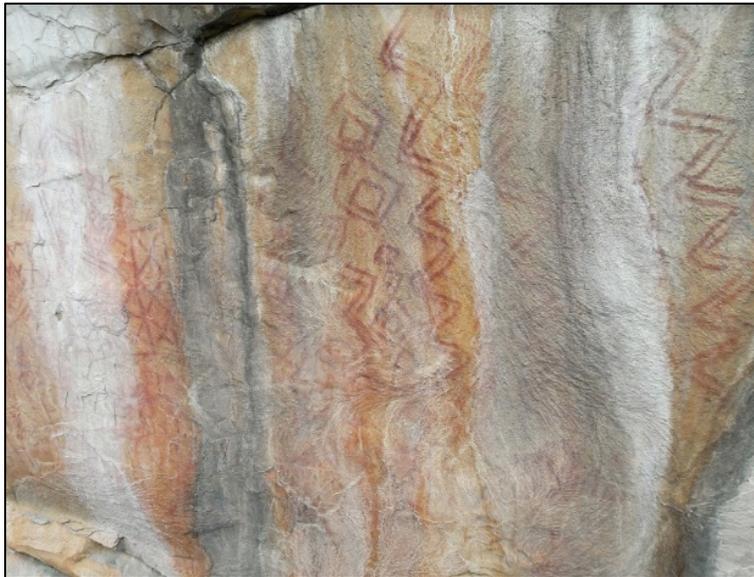
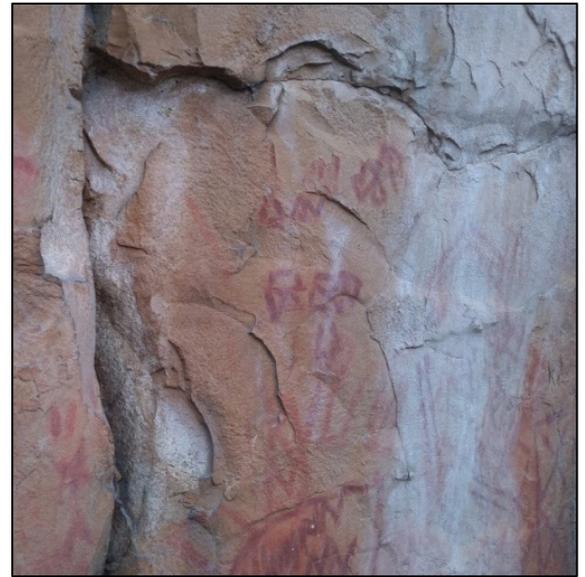
Los velos salinos se encuentran muy adheridos a la superficie rocosa, y cubren parcialmente los diseños y las formas que hacen parte del conjunto pictográfico, haciéndolas difusas e incluso imperceptibles en comparación con los motivos adyacentes. Este deterioro confiere una apariencia mate a las pictografías y disminuye la intensidad del color a simple vista, dificultando e interrumpiendo su legibilidad.

Fotografía 16 Detalle de los velos salinos presentes en el conjunto N°6

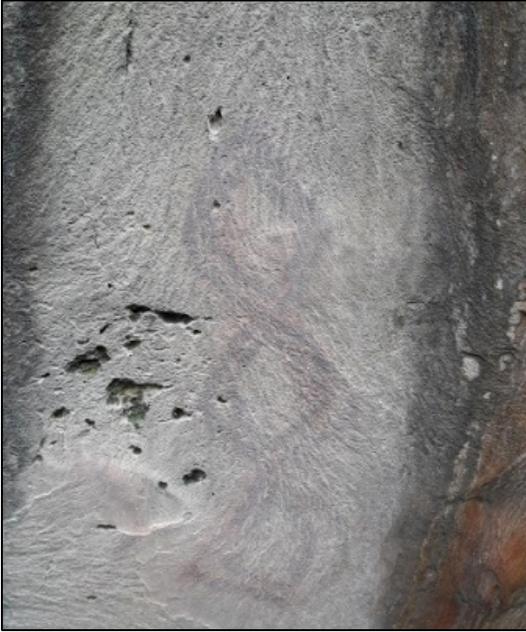
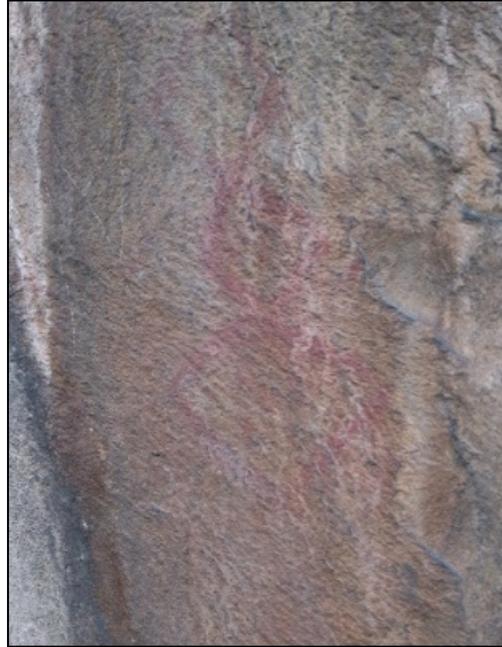
- **Concreciones:** tanto en la superficie pétreo como en las pictografías se puede observar un estrato grueso de apariencia reticular que puede corresponder a concreciones formadas por la superposición de capas sucesivas de sales que cubren los trazos rupestres, generadas a su vez por la exposición frecuente a las condiciones de intemperismo que posibilitan los ciclos de cristalización y disolución de sales. Las concreciones coinciden con los surcos por donde pasa constantemente la humedad y en donde se han generado velos salinos. Las concreciones también pueden ser resultado del proceso de mineralización de la superficie rocosa.

Fotografía 17 detalle de las concreciones presentes en la superficie rocosa

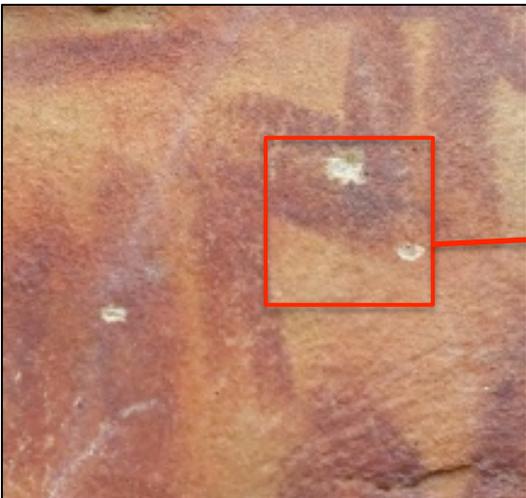
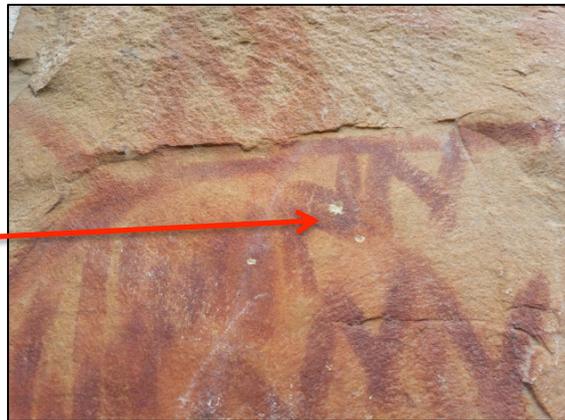
- **Faltante de soporte:** en uno de los motivos pictográficos se observa la pérdida localizada de material pétreo. Este deterioro se asocia a su vez con el faltante del estrato pictórico que altera e interrumpe el trazo de algunos diseños pictográficos. Este deterioro puede estar relacionado con el impacto directo de algún objeto en la superficie que ocasionó la pérdida de material.

Fotografía 18 detalle de faltante puntual de soporte en uno de los motivos pictográficos

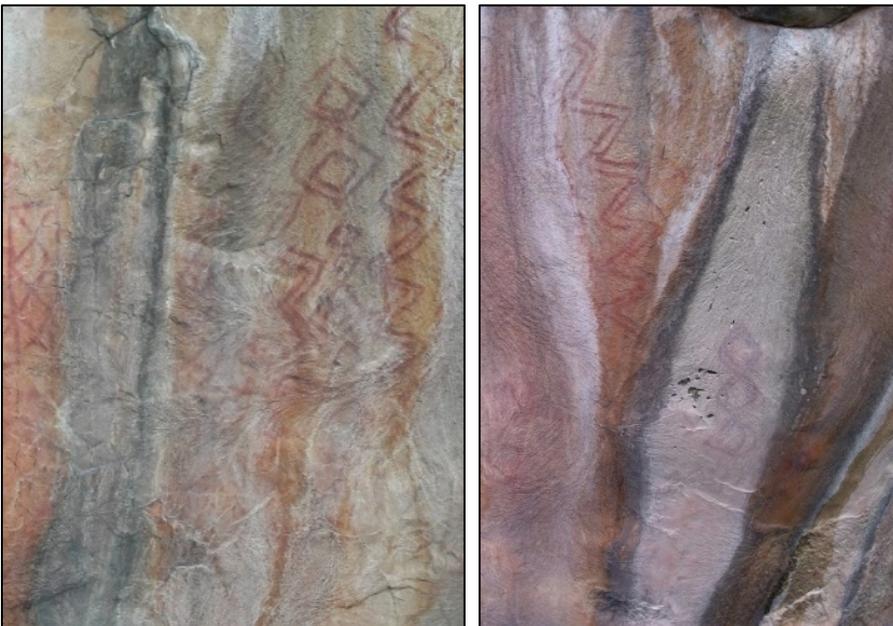
- **Escorrentías:** se observaron manchas negras presentes en la superficie rocosa producidas por el constante escurrimiento de agua que arrastra materiales que se han depositado en superficie (Álvarez, 2015). Algunas de estas manchas son consistentes y corresponden a **zonas de ennegrecimiento** originadas por la formación de concreciones salinas que encapsularon la suciedad proveniente del arrastre dando lugar a un depósito duro y adherente sobre la roca (Álvarez, 2015) y algunos de los motivos pictográficos haciéndolos imperceptibles y alterando su adecuada lectura.

Fotografía 20 Detalle de escorrentías y zonas de ennegrecimiento presentes en la superficie rocosa.

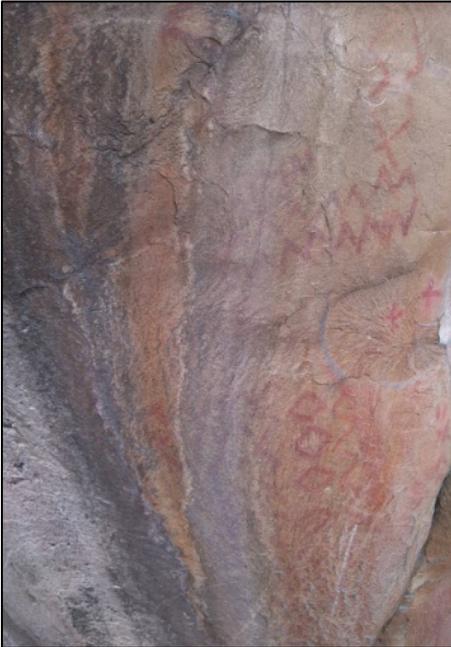
Fotografía 21 Detalle de escorrentías y zonas de ennegrecimiento presentes en la superficie rocosa.

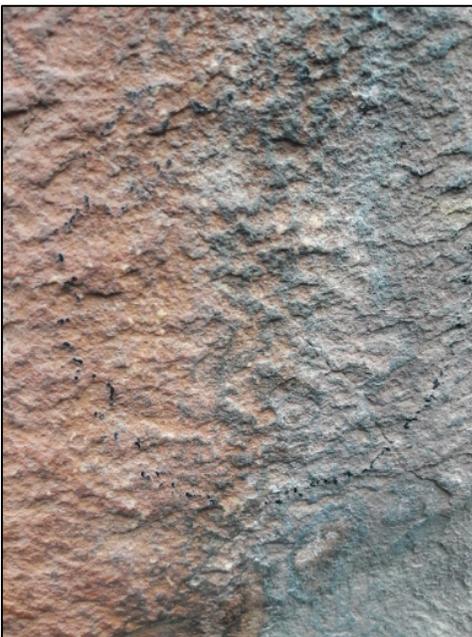
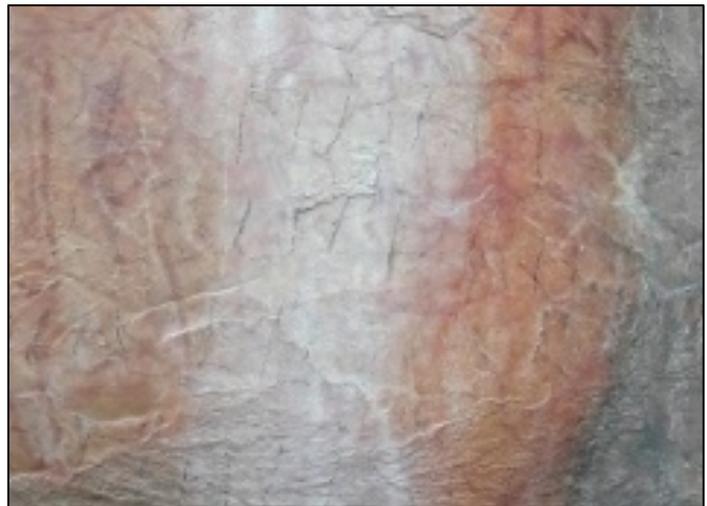
- **Inscripciones:** se hacen evidentes algunas letras y líneas aplicadas intencionalmente sobre algunas zonas de la superficie rocosa y en otras en donde hay motivos pictográficos. Estas inscripciones fueron realizadas posiblemente con carbón, corresponden a un deterioro antropogénico, ilustran el vandalismo.

Fotografía 22 detalle de las inscripciones de grafito

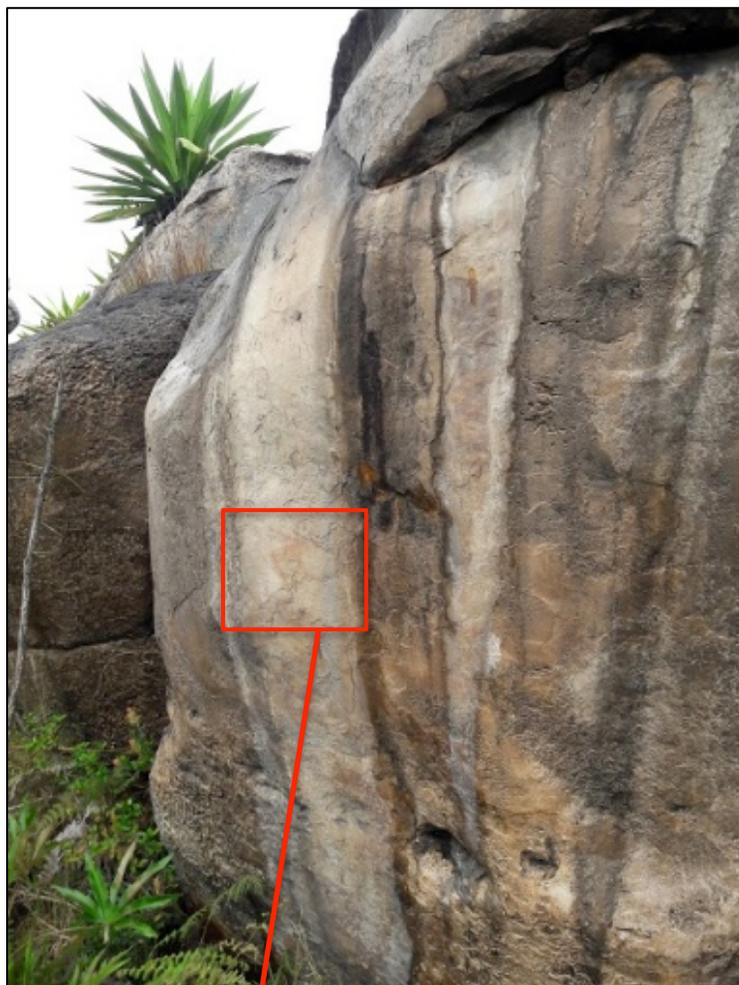
Fotografía 23 La flecha roja señala la ubicación de las pictografías presentes en la piedra. Los detalles registran el estado de conservación actual.

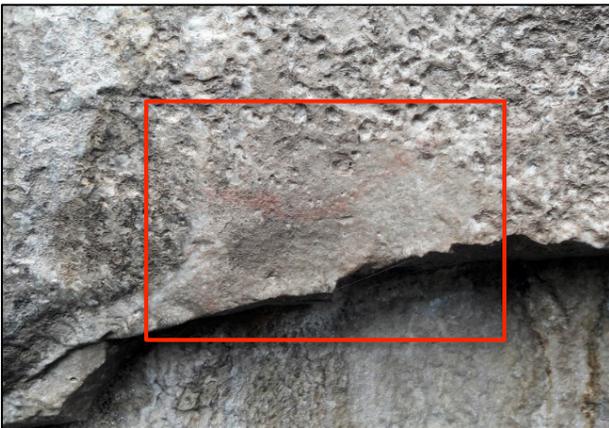
También se observaron restos de color de lo que puso haber sido un motivo pictográfico. A simple vista se puede ver una línea curva de aproximadamente 0.8 cm de grosor.

Fotografía 24 Detalle de los restos de color presentes en la superficie pétre.

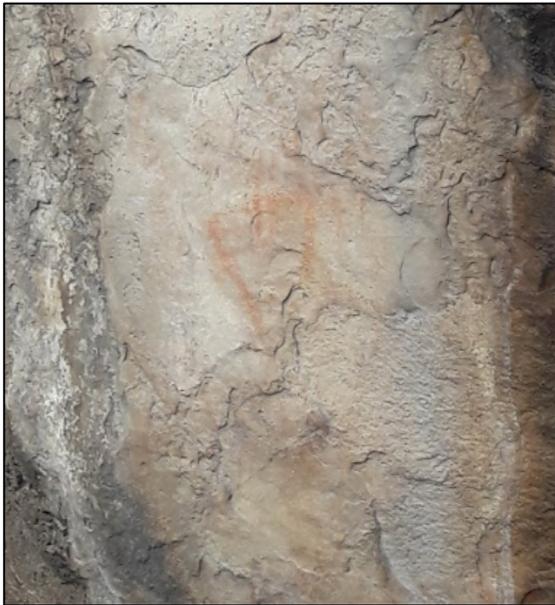
- **Velos salinos** : Sobre el motivo pictográfico se observa un velo de color blanco que puede corresponder a la cristalización de sales en superficie. Este velo está muy adherido a la superficie rocosa y al encontrarse cubriendo los trazos rupestres ha contribuido a la disminución de la intensidad del color de la pictografía.

Fotografía 25 Detalle de los velos salinos presentes sobre el motivo pictográfico

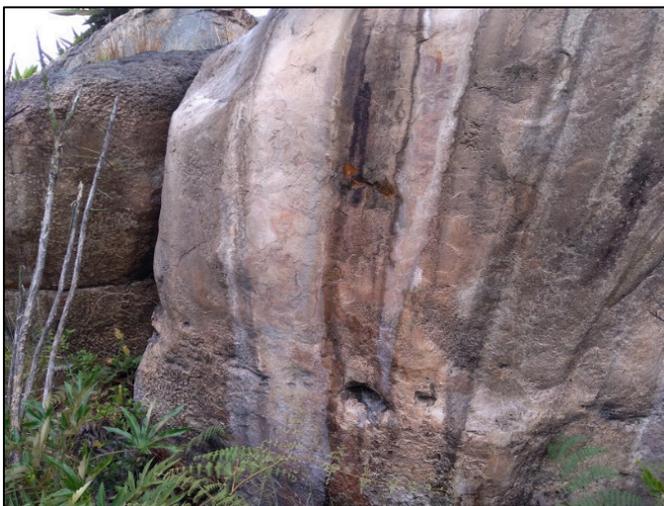
- **Escorrentías**: la superficie rocosa de la cara sobre la cual se encuentra la pictografía presenta manchas negras producidas por el constante escurrimiento de agua que arrastra materiales que se han depositado en superficie (Álvarez, 2015). Algunos de estos surcos están asociados al crecimiento biológico.

Fotografía 26 escorrentías presentes en la superficie rocosa

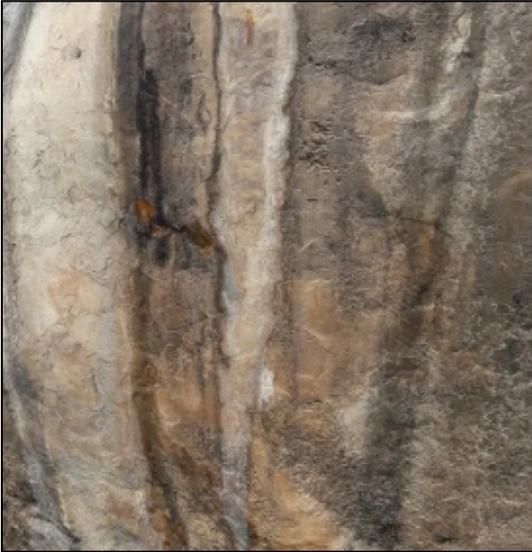
- **Zonas de ennegrecimiento:** algunos de los surcos negros correspondientes a las escorrentías son manchas consistentes originadas por la formación de concreciones salinas que encapsularon la suciedad proveniente del arrastre de material orgánico, dando lugar a un depósito duro y muy adherido sobre la roca. Cabe anotar que estas zonas no se encuentran afectando directamente al motivo pictográfico si no a la superficie rocosa adyacente, sin embargo al ser tan vistosas distraen la apreciación de éste.

Fotografía 27 zonas de ennegrecimiento presentes en la roca.

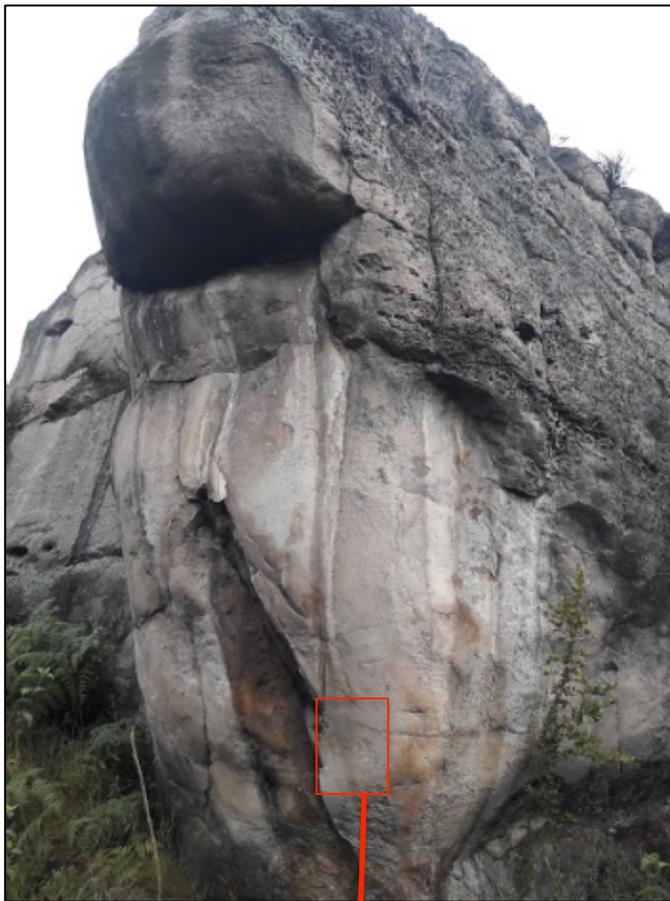
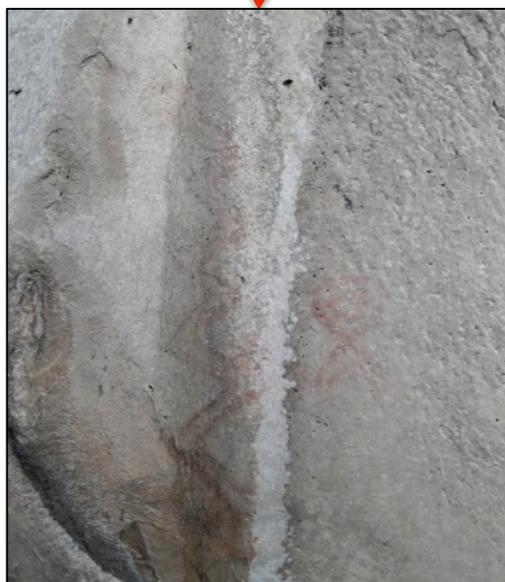
Fotografía 28 La flecha roja señala la ubicación de las pictografías presentes en la piedra. Los detalles registran el estado de conservación actual.

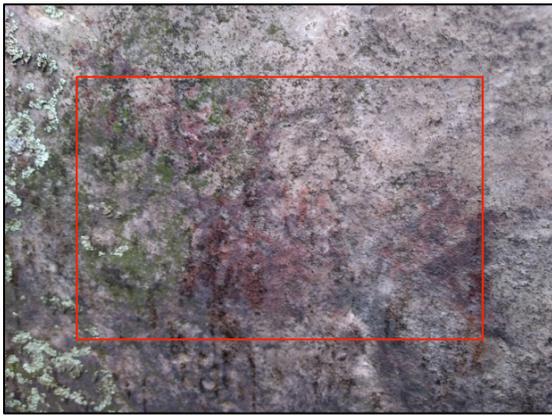
También se observaron restos de color en diferentes zonas de la superficie rocosa de lo que pudieron haber sido diseños pictográficos. Sin embargo los trazos son muy difusos y difíciles de percibir a simple vista. Estos trazos no habían sido documentados antes del 2015.

Fotografía 29 detalle de los rastros de color rojo presente en la superficie rocosa.

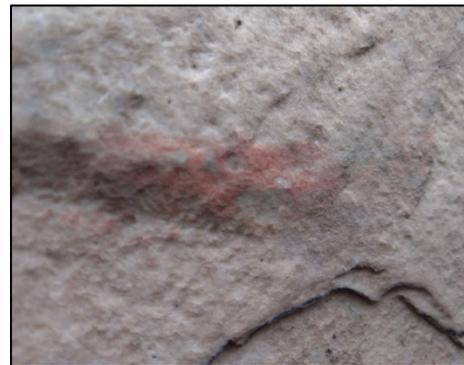
Fotografía 30 detalle de trazos de color presente en la superficie rocosa.

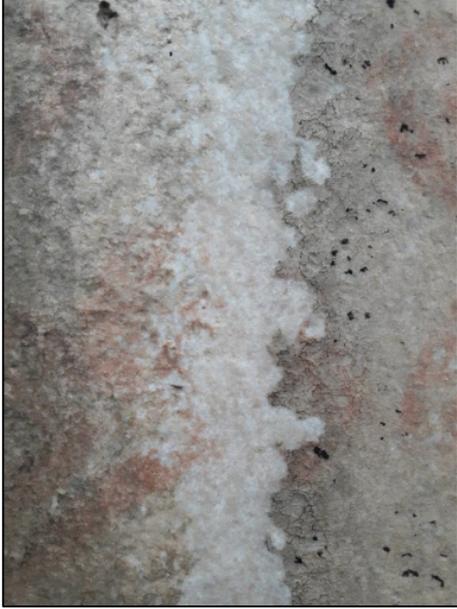
Las concreciones se encuentran muy adheridas a la superficie rocosa, y han llegado a cubrir completamente algunos trazos de los diseños y las formas que hacen parte del conjunto pictográfico, haciéndolas difusas e incluso imperceptibles, dificultando e interrumpiendo su legibilidad.

Fotografía 31 detalle de las concreciones presentes sobre las pictografías

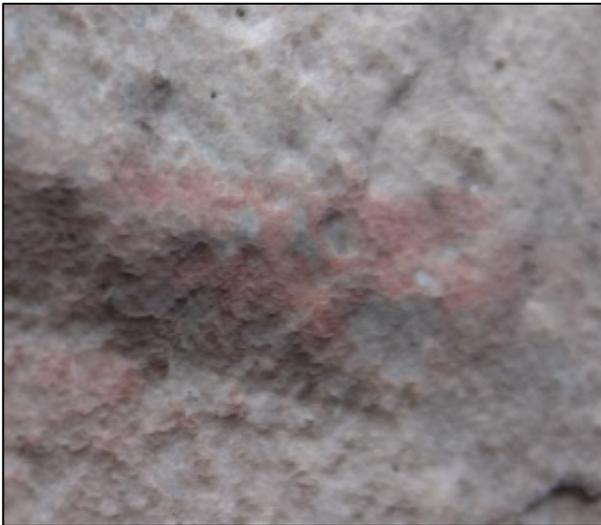
- **Faltante de capa pictórica:** se observó la pérdida parcial de la capa pictórica en algunos de los motivos pictográficos. Este deterioro puede estar asociado a la sucesión de abrasiones o bien la presencia de sales bajo el estrato pictórico que debido a los cambios dimensionales por los atraviesan, durante el ciclo de cristalización ocasionan degradaciones mecánicas que implican el desprendimiento puntal de la capa pictórica.

Fotografía 32 Detalle de zonas con faltante de capa pictórica

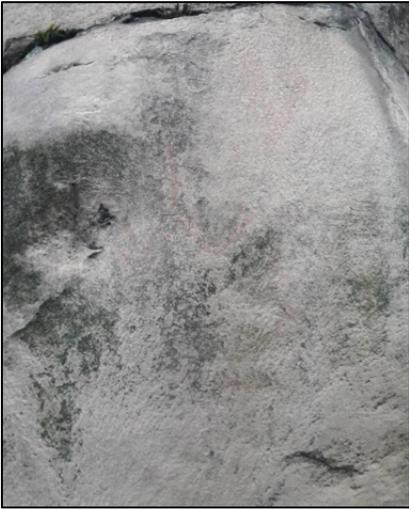
- **Biopelícula:** la roca presenta organismos que pueden corresponder a bacterias, hongos, algas, musgos y líquenes y que en conjunto han colonizado la superficie formando una película de color negro que ha ocasionado cambios cromáticos y se encuentra cubriendo algunos restos de trazos pictográficos.

Fotografía 33 biopelícula presente en la superficie rocosa

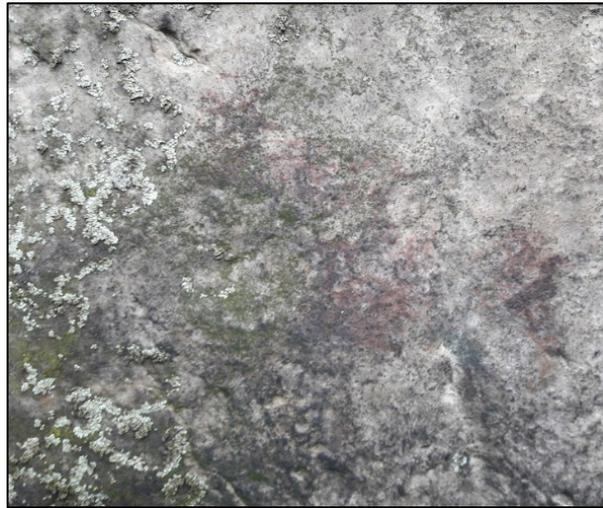
Fotografía 34 Detalle de líquenes y biopelícula que cubren trazos pictográficos.

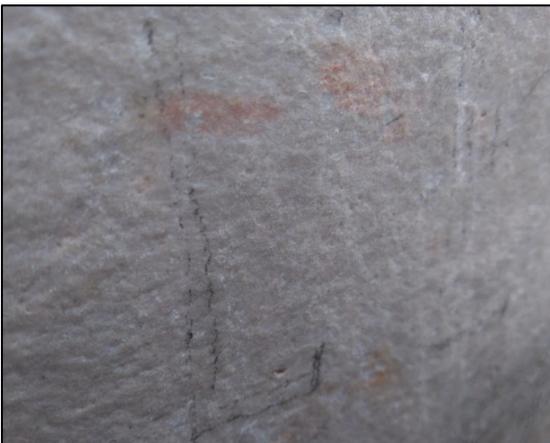
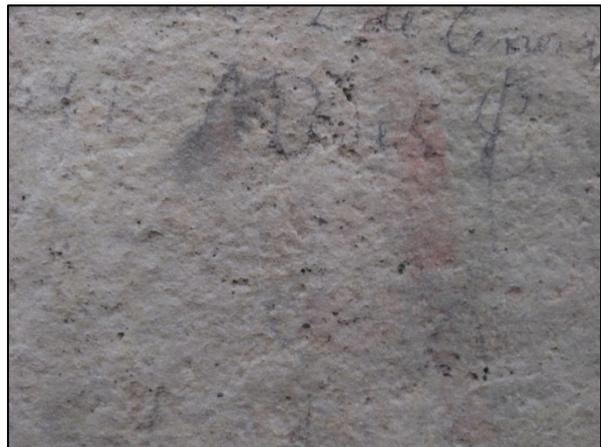
Inscripciones: se identificaron inscripciones tenues hechas posiblemente con lápiz o grafito sobre algunos motivos pictográficos y sobre la superficie rocosa. Este deterioro de origen antropogénico evidencia el vandalismo al que están expuestas las pictografías.

Fotografías 35y 36 Detalle de las inscripciones con grafito

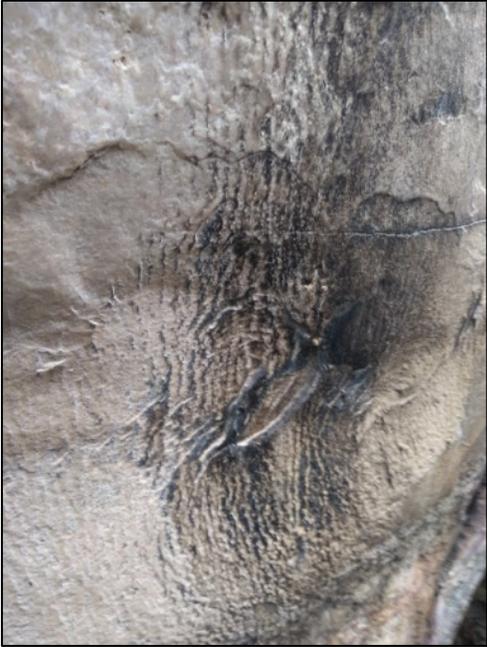
Zonas de ennegrecimiento: se identificó la formación de un depósito negro y duro sobre la roca, en zonas adyacentes a los motivos pictográficos y de manera puntual sobre algunos trazos. Estos depósitos pueden corresponder a concreciones que han encapsulado la suciedad proveniente del arrastre de material orgánico.

Fotografía 37 zonas de ennegrecimiento

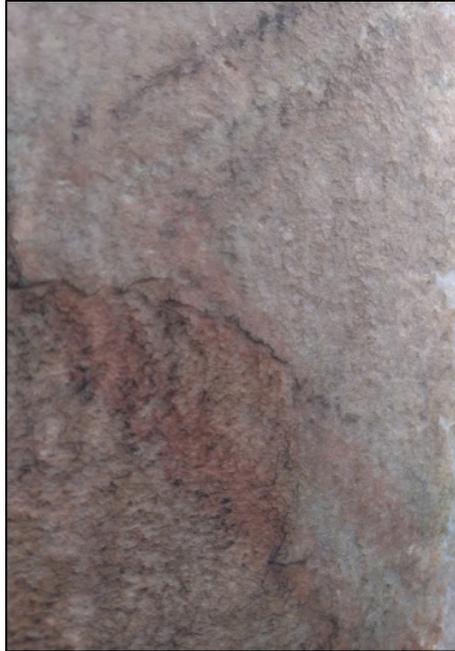
Fotografía 38 zonas de ennegrecimiento sobre los motivos pictográficos

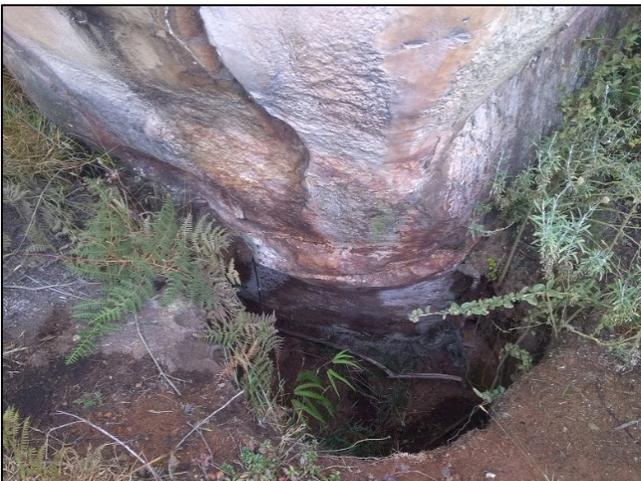
Por último cabe anotar que en la parte inferior de la roca se evidencia el crecimiento de vegetación y la presencia de un hueco en la parte baja, que puede corresponder al desarrollo de actividades de guaquería en esta zona.

Fotografía 39 hueco presente en la parte baja del bloque errático no 9

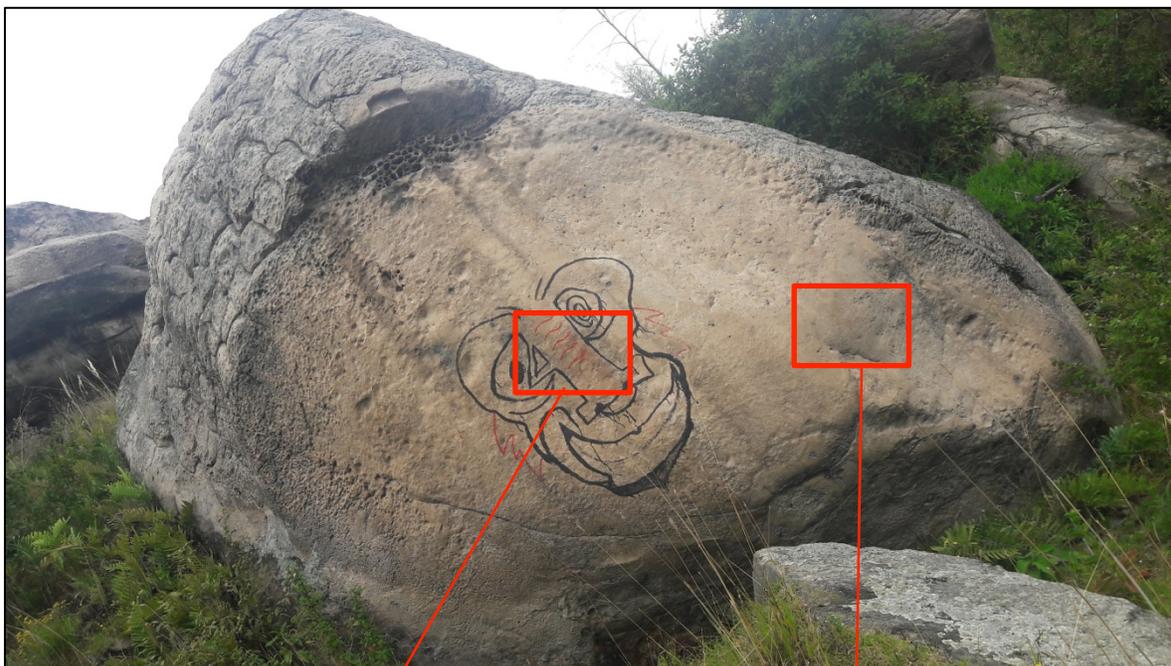
Fotografía 40 Piedra errática con dos zonas con pintura rupestre, una de las cuales se encuentra afectada por un grafiti. En el detalle se observan el estado actual de los pictogramas.

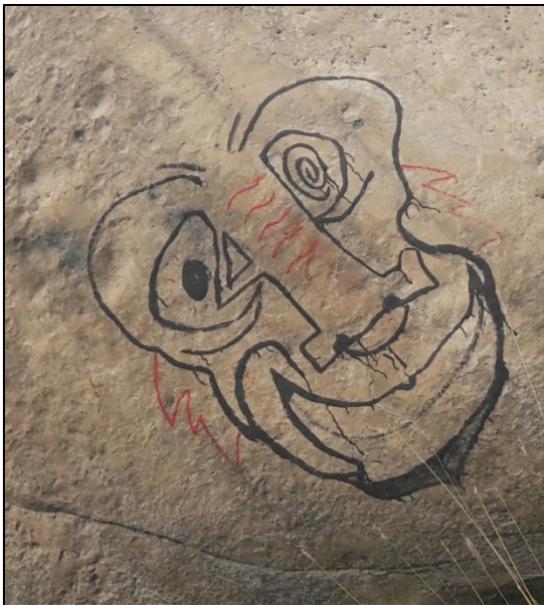
- **Grafiti:** Uno de los deterioros que más comprometen el motivo pictográfico tildado como humanito, es el relacionado con el dibujo realizado sobre la piedra y elaborado con pintura. Se trata de una especie de representación antropomorfa de colores negro y rojo, ubicada exactamente sobre la pintura rupestre, afectando no solo la lectura del pictograma principal, sino los rastros que pudieran encontrarse a su lado y señalados por la herramienta *Dstrech*. Debido a este hallazgo se puso en alerta al Municipio, quien decidió cerrar el parque temporalmente.

Fotografía 41 Grafiti sobre el panel.

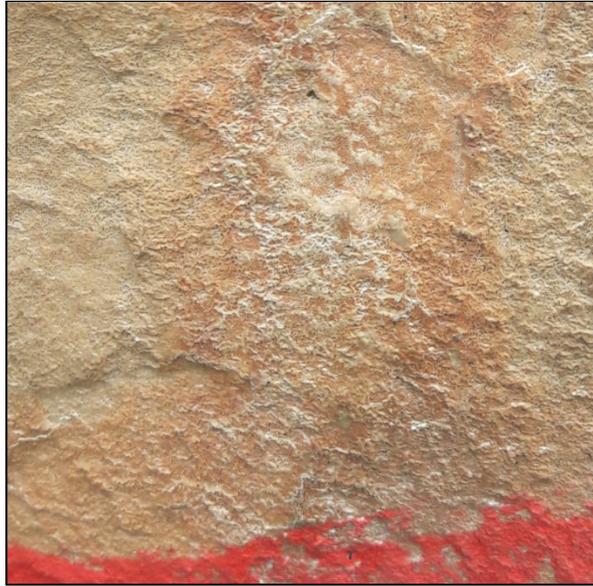
Fotografía 42 Concreciones salinas sobre la pictografía.

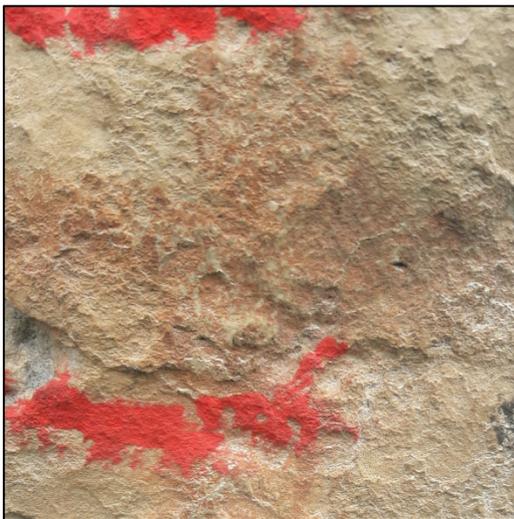
Pérdida de capa pictórica: Los dos motivos pictográficos demuestran la pérdida de capa pictórica en espacios puntuales ocasionados en su mayoría por la presencia de sub-florescencias salinas. Sin embargo no afectan en mayor medida el motivo pictográfico y puede considerarse más una alteración que un deterioro.

Fotografía 43 Abrasiones sucesivas y pérdida de pigmento, ocasionados por sub-eflorescencias.

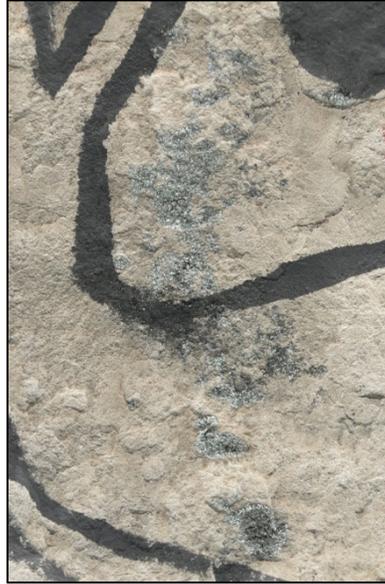
- **Crecimiento biológico:** En el área de la superficie pétreo donde se encuentra la pintura rupestre, se observa la presencia de líquenes y biopelículas de color gris y blanco de consistencia gruesa y bien adheridas a la superficie.

Fotografía 44 Líquenes adheridos a la superficie pétreo.
