Consultoría para la puesta en valor del patrimonio cultural inmueble, arqueológico e histórico del municipio de Soacha

EVALUACIÓN DEL ESTADO DE CONSERVACIÓN DE LOS CONJUNTOS PICTOGRÁFICOS DEL PARQUE CANOAS EN EL MUNICIPIO DE SOACHA

Grace Mccormick, Edy Lorena Sarmiento y María Paula Álvarez

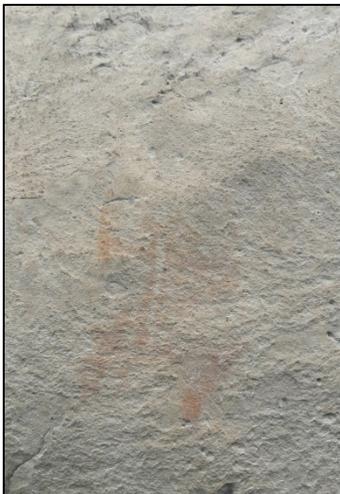
- **Velos salinos:** La pictografía que no se encuentra afectada por el grafiti, no presenta nitidez en la imagen, así como tampoco intensidad en el color debido a un velo delgado que cubre la superficie de la piedra. Este velo está conformado por sales solubles que en su proceso de hidratación, migración y evaporación se han depositado sobre la piedra ocultando el motivo pictórico.

Fotografía 45 . Velo salino sobre la superficie pictórica.

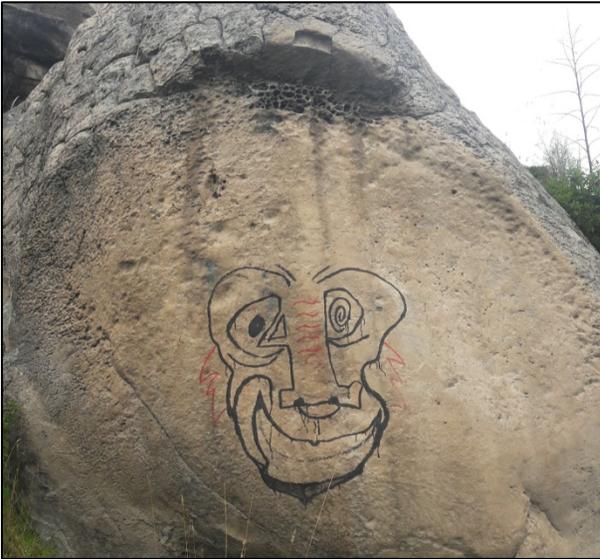
- **Escorrentías:** A lo largo del panel, se aprecian una manchas de tonalidad oscura, asociadas al constante escurrimiento de agua, la cual a su vez arrastra consigo partículas

de suciedad, material biológico y otros elementos que se adhieren a la superficie.
(Álvarez, 2015)

Fotografía 46 escurrimientos verticales que arrastran suciedad que se deposita en superficie.

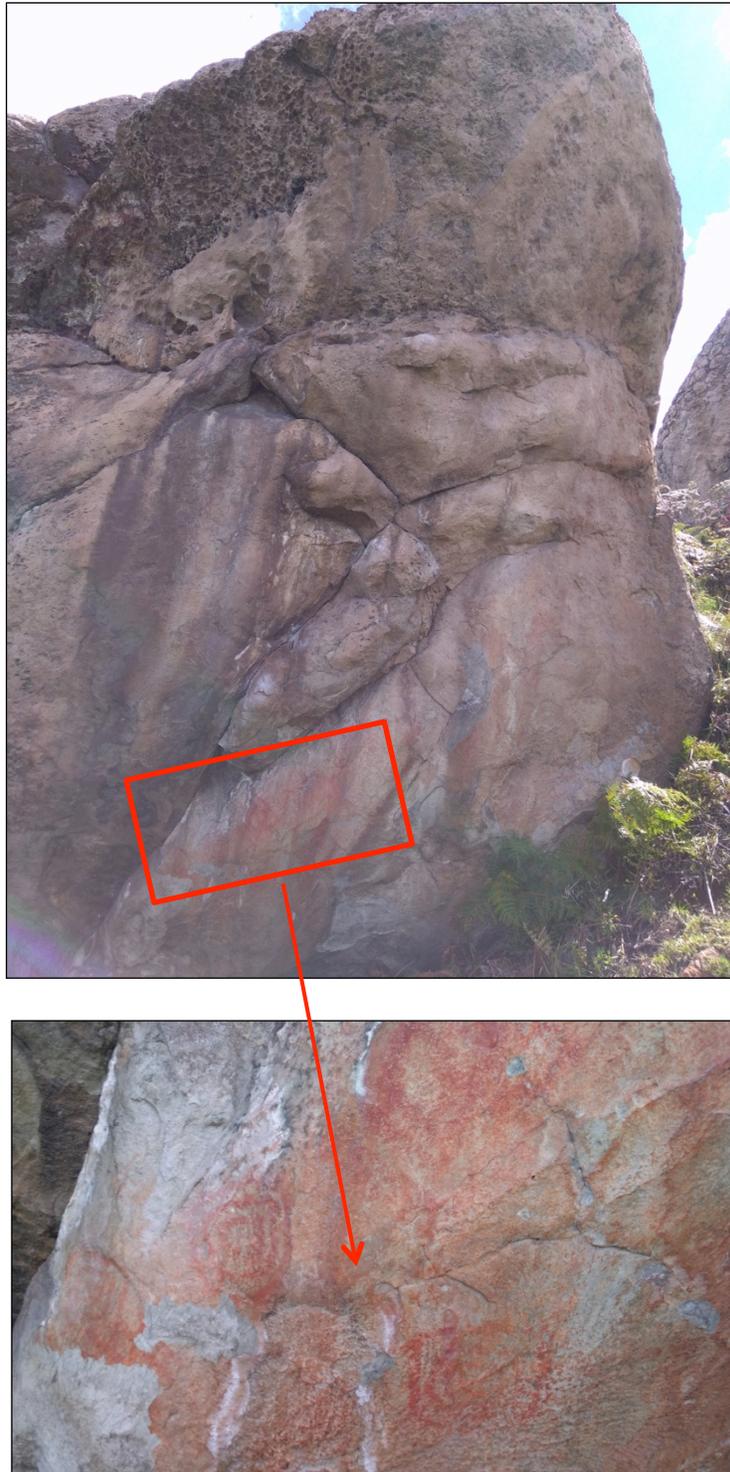
Fotografía 47 La flecha roja señala la ubicación del motivo rupestre en la piedra, donde se aprecia la existencia de rombos de diferentes tamaños

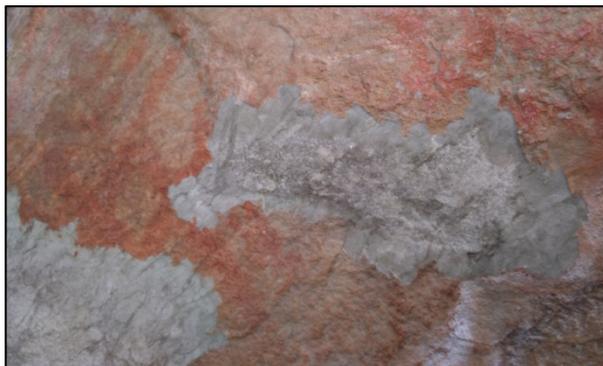
- **Faltantes de soporte:** La piedra No. 19 presenta pérdida de soporte pétreo en ciertos sectores. Este deterioro ocurre frecuentemente en rocas areniscas por el comportamiento diferencial de la roca en superficie bajo el efecto de humedad y se aprecia con pérdidas en general de manera laminar. En este caso, se observa como la pérdida de soporte pétreo conlleva a la pérdida de la capa pictórica en un área considerable, lo que afecta la lectura de las pictografías.

Fotografía 48 Detalle del faltante que evidencia la delaminación presente en el soporte pétreo.

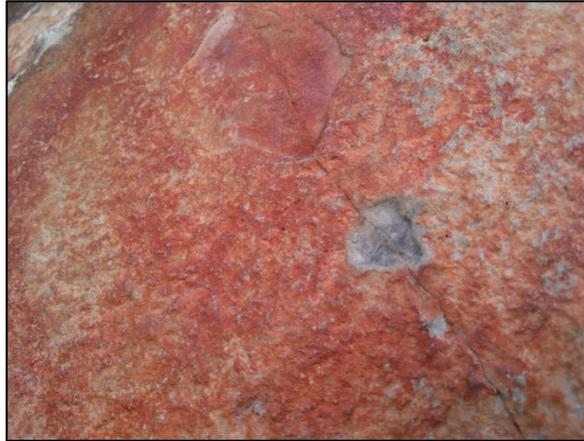
Dentro de este deterioro también se considera la pérdida puntual de material pétreo, ocasionada en algunas ocasiones por la erosión generada del viento y sub-eflorescencias salinas.

Fotografía 49 Faltante puntual ubicada sobre el soporte pétreo.

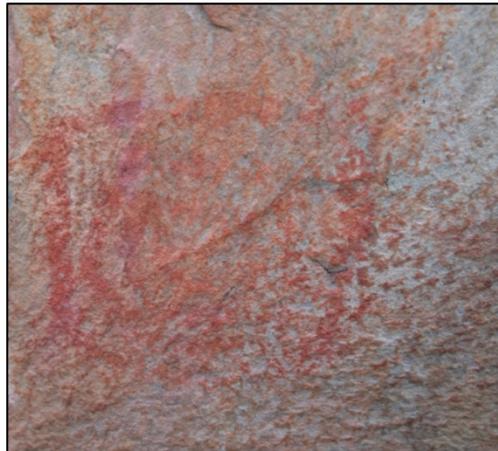
- **Abrasión de la capa pictórica.** Se observa cierto desgaste de la capa pictórica generada por la acción del viento y arrastre de polvo. Esto también puede suceder por la circulación de agua en superficie.

Fotografía 50 Abrasión de la capa pictórica sobre uno de los rombos

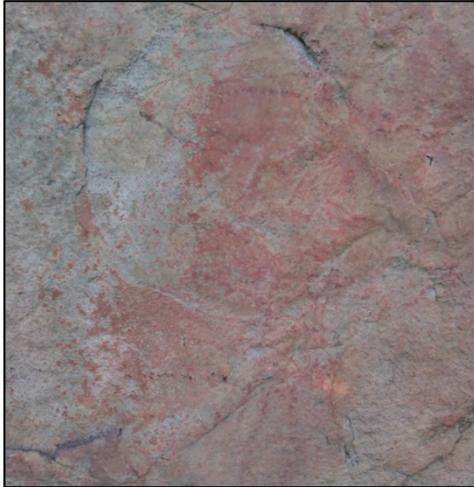
Fotografía 51 Deterioro de la capa pictórica debido posiblemente a sucesivas abrasiones y sub-eflorescencias salinas.

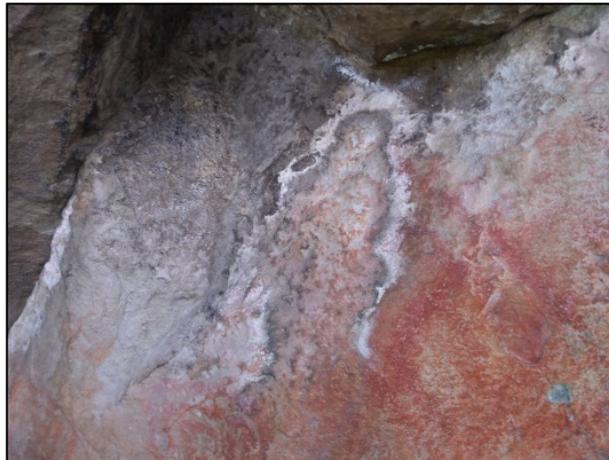
Fotografía 52 Concreciones salinas y escorrentías.

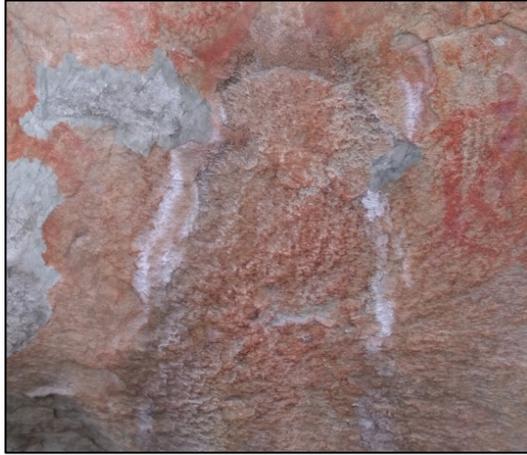
- **Residuos de materiales externos:** Sobre la pictografía y en otras áreas de la roca se observan residuos del talco utilizado por los escaladores que frecuentan el Parque Canoas para realizar este tipo de deporte extremo. El carbonato de magnesio ($MgCO_3$) se ha adherido en superficie creando manchas blancas, éste puede estar apareciendo también en las las concreciones salinas mencionadas anteriormente.

Fotografía 53 Rastros de Carbonato de magnesio presente en la superficie de la roca de la piedra 19

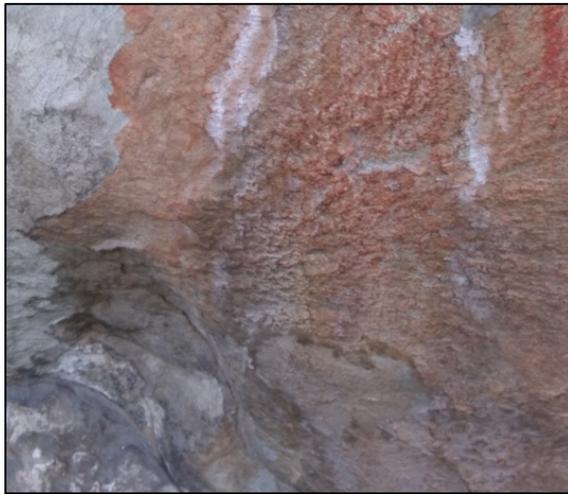
- **Zonas de ennegrecimiento:** En algunos sectores de la pictografía se pueden ver manchas de color negro, en formato vertical y descendentes, asociados a bajantes de agua, que arrastran material orgánico, depositándose en superficie.

Fotografía 54 Ennegrecimiento asociado a las escorrentías de agua y suciedad.

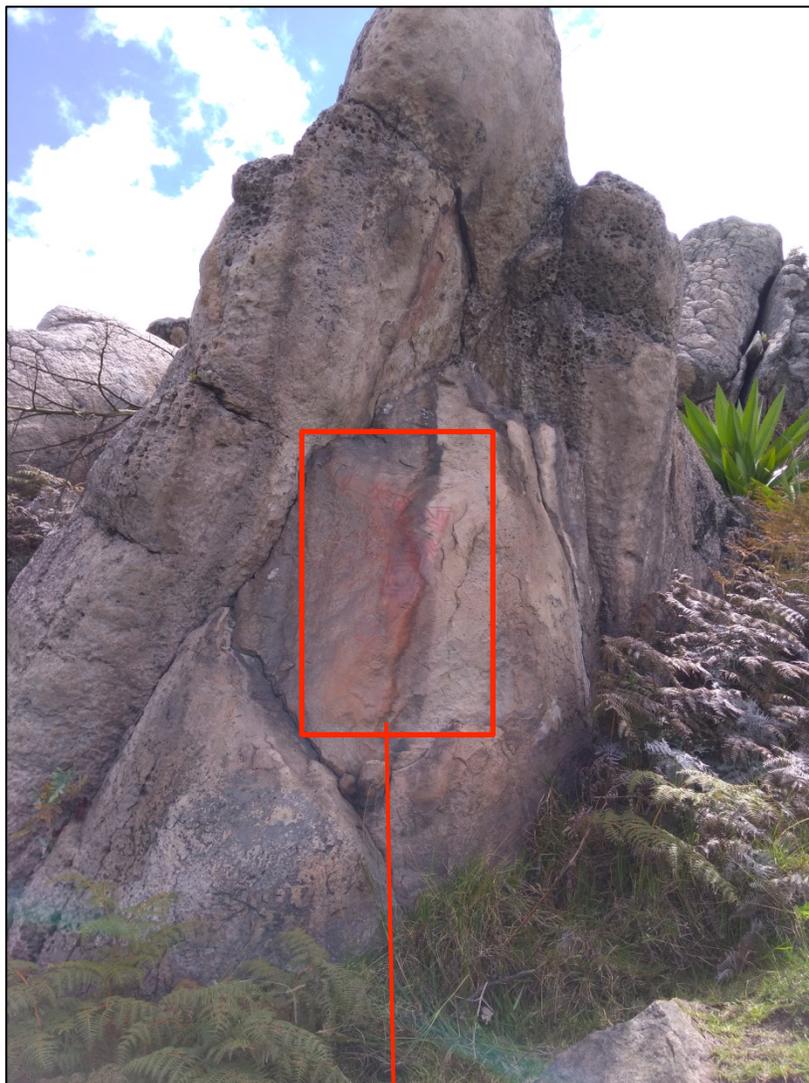
Fotografía 55 La flecha roja señala la ubicación del motivo pictográfico en la piedra 20 y se ilustra su estado de conservación.

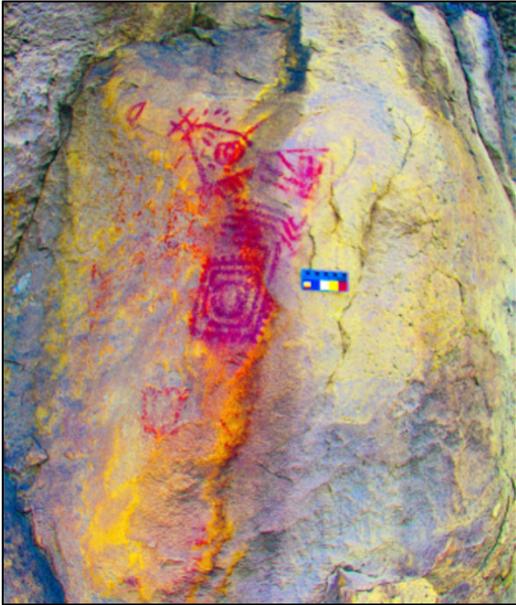
Imagen 19. Motivo pictográfico en *Dstrech*. (Erigaie, 2015)

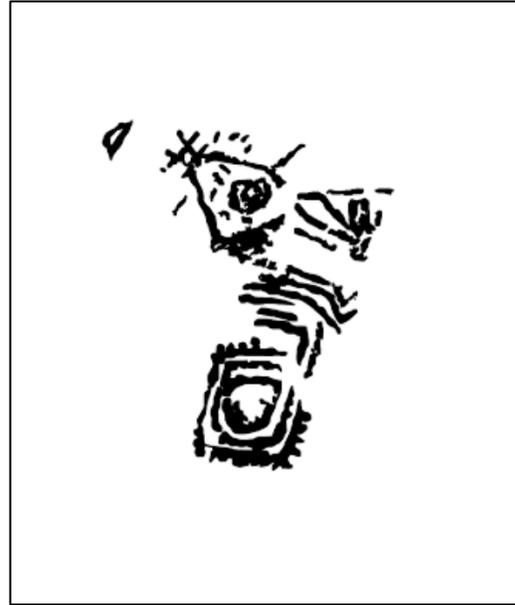
Imagen 20. Detalle de motivo pictográfico piedra 20. (Erigaie, 2015)

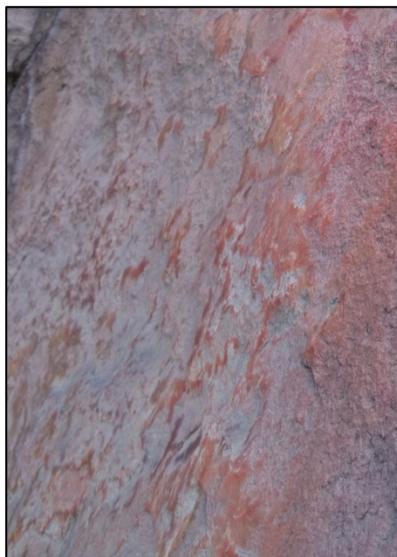
Junto al motivo pictográfico antes descrito, se observan trazos de color rojo, dando la impresión de que hubo más motivos pictográficos o quizás una aplicación homogénea de color, como establece el Conservador-restaurador Mario Rodríguez. (Erigaie, 2015)

Fotografía 56 Trazos restantes de pintura rupestre sobre la piedra No. 20.

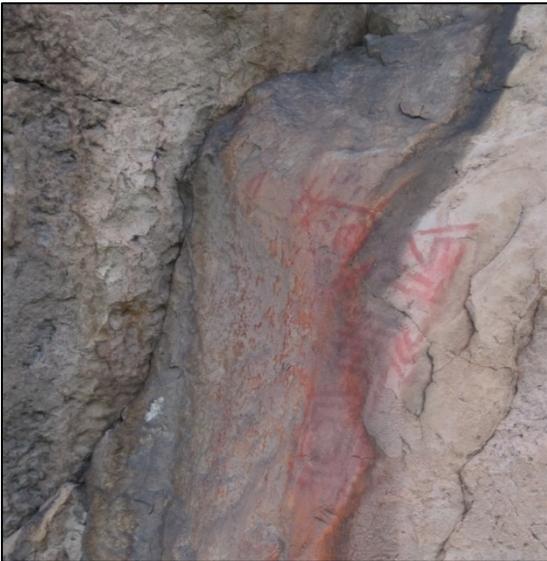
- **Escorrentías:** Se aprecian manchas oscuras sobre la superficie pétreo, especialmente sobre las pictografías. Este deterioro se da por el constante escurrimiento de agua desde la parte superior de la roca, y que baja por los laterales. Especialmente en la zona donde ésta ubicada la pictografía se da el camino para que este fenómeno suceda. El agua que baja arrastra además materiales que se depositan en superficie alterando las tonalidades de los motivos rupestres.

Fotografía 57 Escorrentías sobre la pictografía que afectan su lectura.

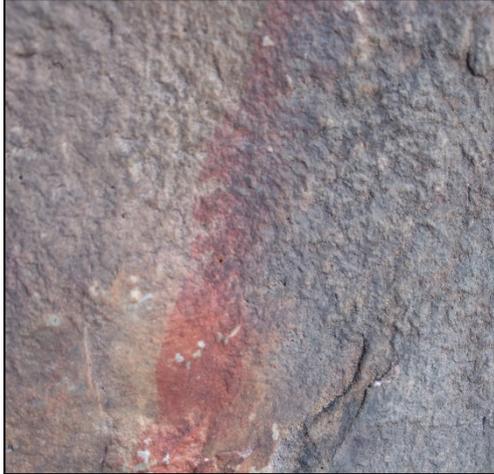
- **Zonas de ennegrecimiento:** En algunas de las zonas donde existen escorrentías, se aprecian manchas de color más oscuro, esto se debe a la acumulación de partículas de suciedad provenientes del arrastre del material orgánico que se ha endurecido con el tiempo formando un depósito duro y adherente sobre la superficie pétreo (Álvarez, 2015). Estos ennegrecimientos abarcan todo el motivo rupestre, por lo que hay una interrupción en su lectura.

Fotografía 58 Manchas de ennegrecimiento sobre la pictografía.

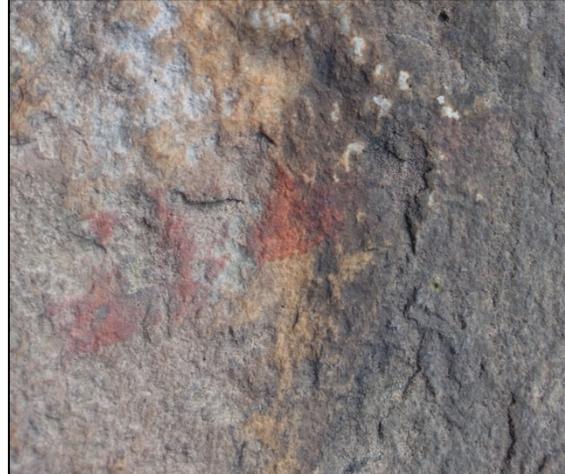
Fotografía 59 Capa de ennegrecimiento sobre el soporte pétreo y la pictografía.

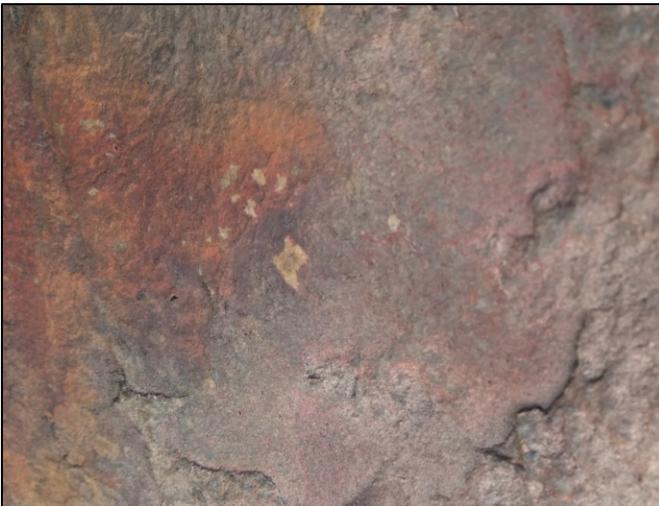
Fotografía 60 Pérdida puntual de soporte pétreo que implica también faltantes en la capa pictórica

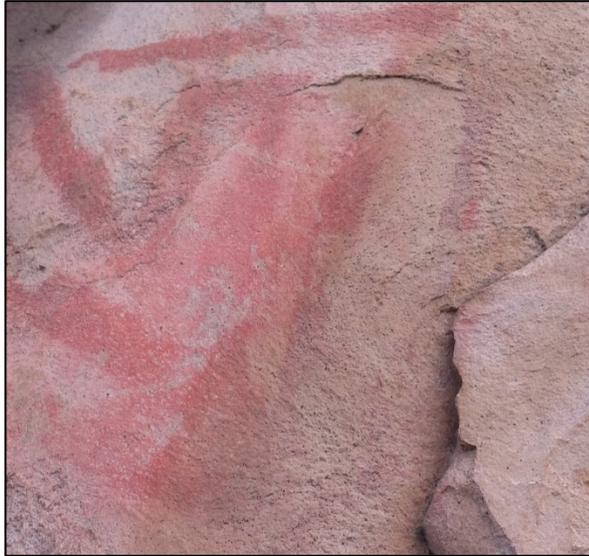
- **Migración de color:** En el motivo espiral que se encuentra ubicado en la zona superior derecha, se aprecia migración de la capa pictórica por fuera del límite del trazo generando una pérdida en la definición de los bordes. Este deterioro puede estar asociado al momento de aplicación del color o ser fruto de la interacción de la capa pictórica con los cambiantes factores medioambientales, que ha ocasionado disolución de la capa pictórica y su posterior migración a otros lugares diferentes de los iniciales.

Fotografía 61 Bordes pocos definidos de la pictografía, se trata de la alteración denominada migración de color.

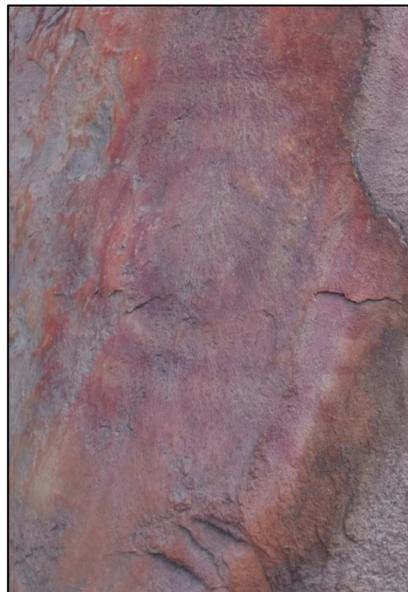
Fotografía 62 El color rojo del motivo pictográfico del espiral tiene una apariencia opaca debido a la presencia de un velo salino sobre este.

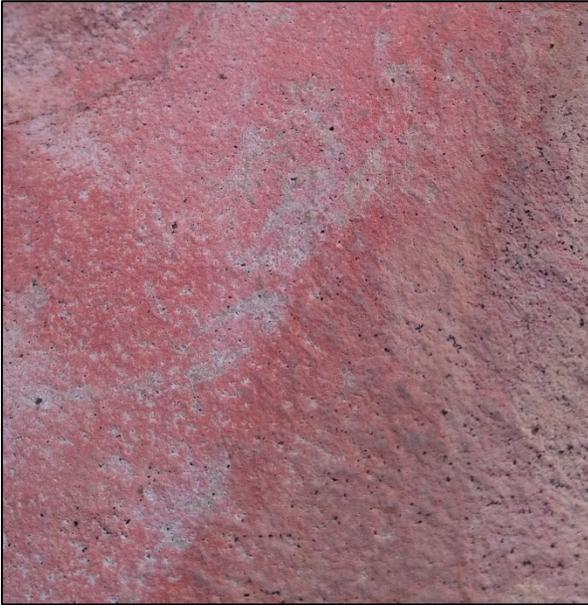
- **Pérdida y abrasión de capa pictórica:** En las pictografías además de los deterioros ya mencionados, se aprecia una pérdida parcial de la capa pictórica, que altera el trazo en algunos sectores.

Fotografía 63 Abrasión y pérdida de la capa pictórica.

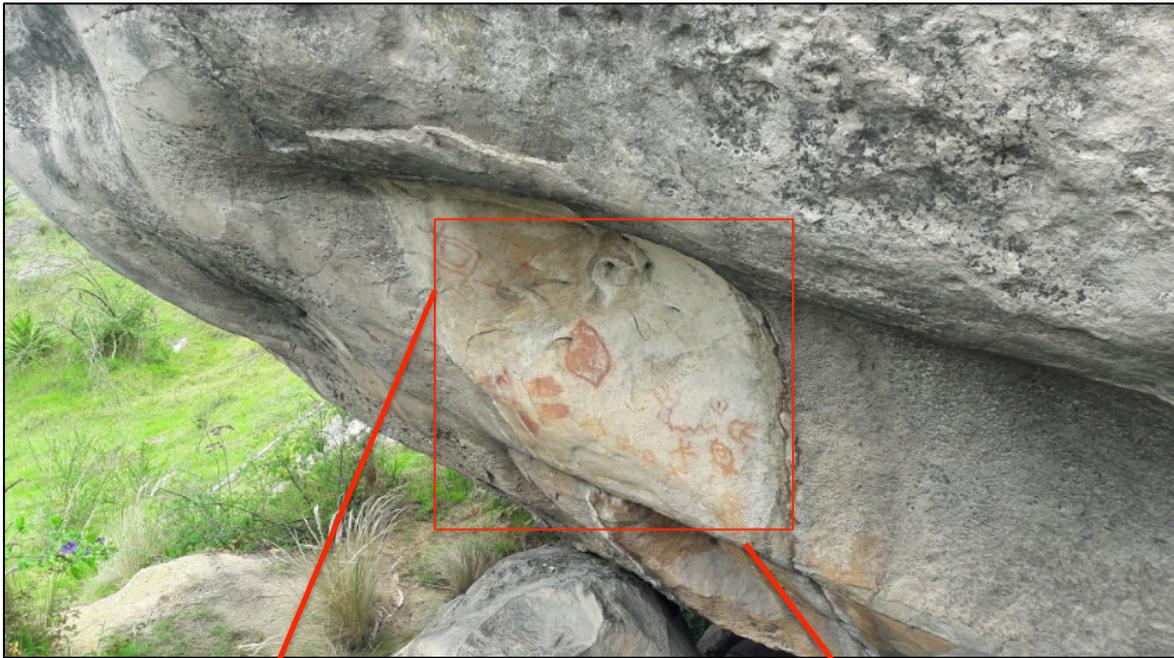
Fotografía 64 Las flechas rojas señalan la ubicación de las pictografías presentes en la piedra. Los detalles registran el estado de conservación actual.

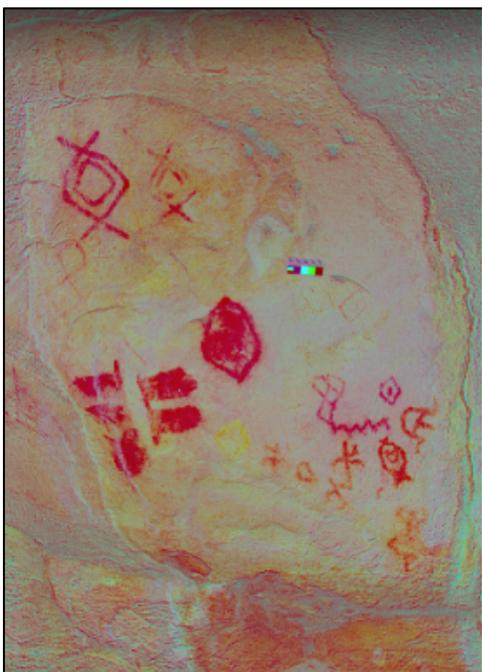
Imagen 22 Fotografía editada mediante la herramienta *Dstrech* para el proyecto Reconocimiento, documentación registro y divulgación de sitios con Arte Rupestre del Municipio de Soacha. (Erigaie, 2015)

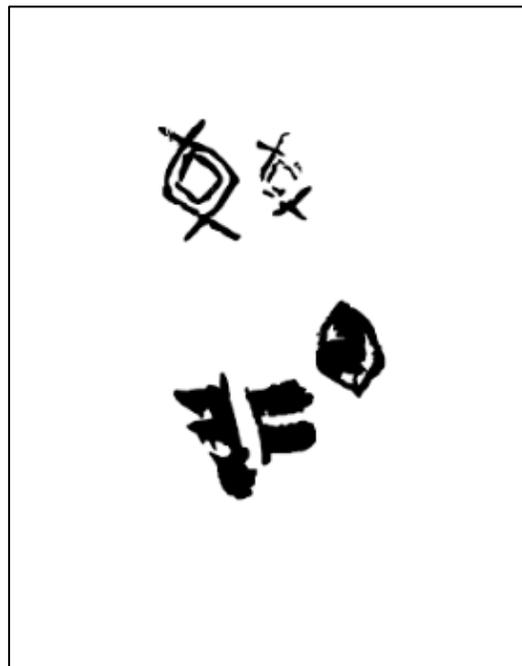
Imagen 23 Fotografía editada para el proyecto Reconocimiento, documentación registro y divulgación de sitios con Arte Rupestre del Municipio de Soacha. (Erigaie, 2015)

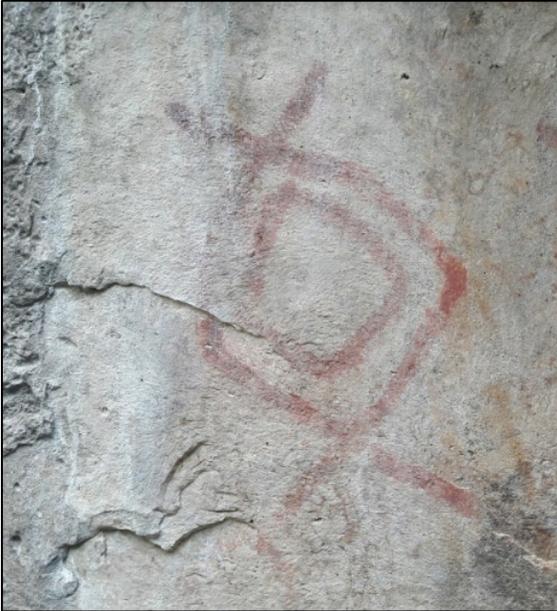
Fotografía 65 detalle de velos salinos sobre motivos pictográficos

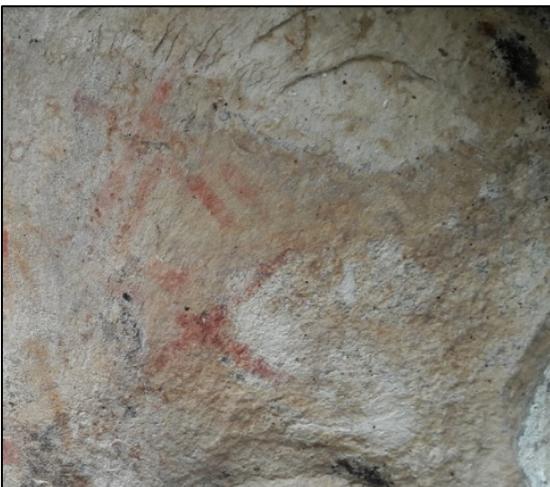
- **Concreciones:** en este conjunto de pictografías se observa un depósito duro de color beige y de grosor considerable que puede corresponder a la superposición de capas de sales sobre las pictografías y la superficie de la piedra, ocasionadas por la constante exposición de la superficie rocosa a las condiciones climáticas del entorno. Esto ha conferido una apariencia mate a las pictografías y ha disminuido la intensidad del color apreciable a simple vista.

Fotografía 66 detalle de las concreciones que están cubriendo los motivos pictográficos

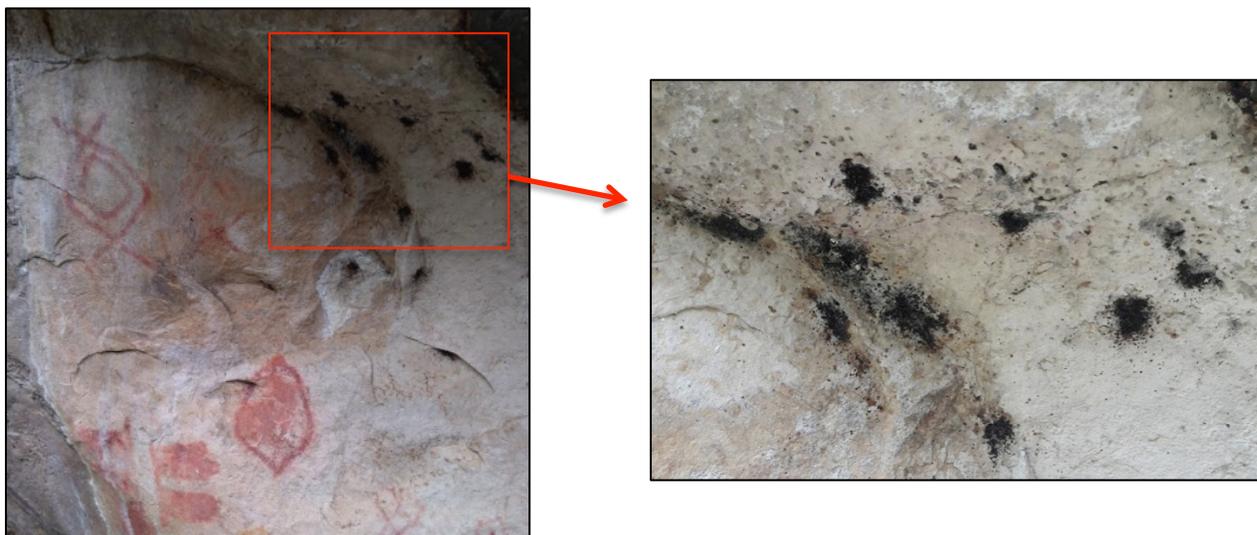
Fotografía 67 Detalle del desarrollo de organismos sobre la superficie rocosa

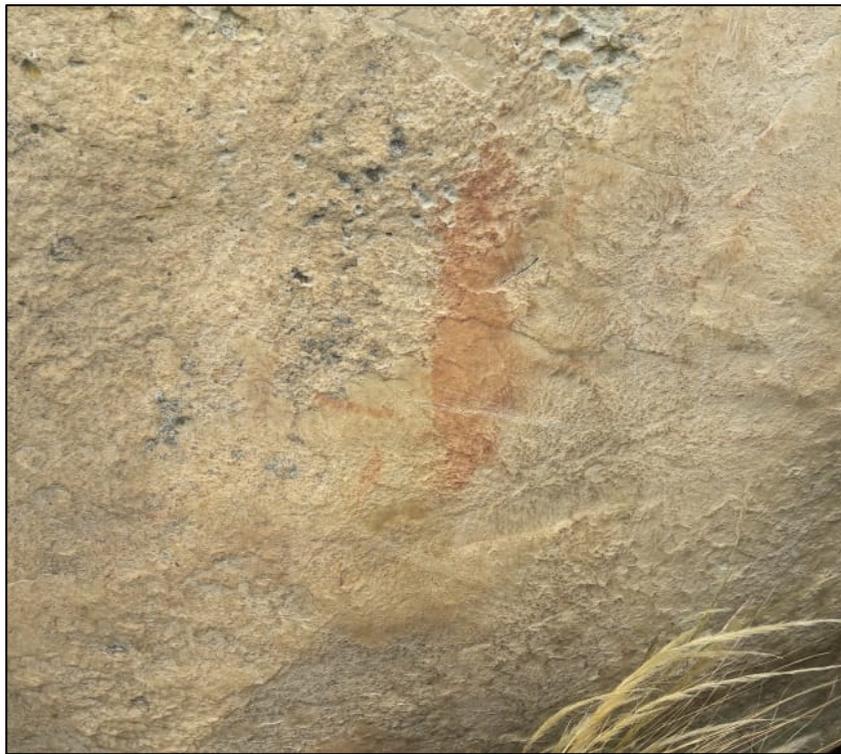
Fotografía 68. Mancha de color rojo existente en la piedra Abrigo-Cueva.

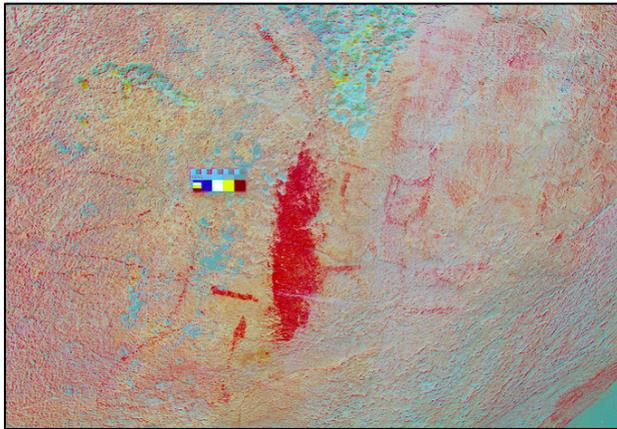
Imagen 24. Imagen en Dstrech, cerca al rectángulo, el cual aparece además relleno de color por dentro, aparecen otras figuras, trazos lineales y figuras geométricas. (Erigaie, 2015)

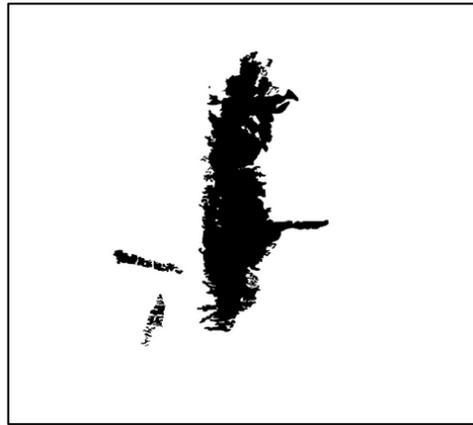
Imagen 25. Fotografía editada para el proyecto Reconocimiento, documentación registro y divulgación de sitios con Arte Rupestre del Municipio de Soacha. (Erigaie, 2015)

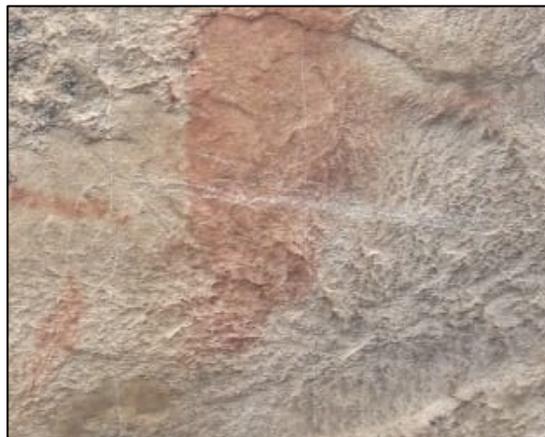
- **Incisiones:** Se observan algunos trazos grabados sobre el motivo pictográfico a manera de acto vandálico. Este deterioro está relacionado con factores antropogénicos y posiblemente fue realizado con un material más duro que la piedra que con la presión genera surcos que marcan la superficie.

Fotografía 69 Incisiones presentes en las pictografías

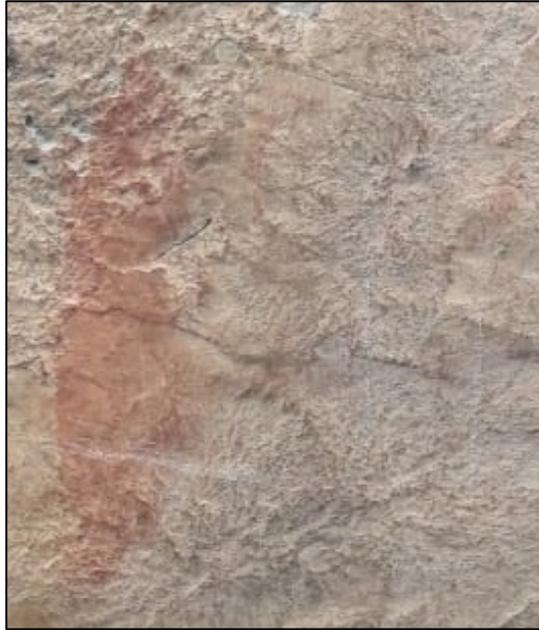
- **Velos salinos:** Sobre la pictografía ubicada en la piedra No. 22 y sobre el soporte pétreo, se observa un velo de color beige muy adherido a la superficie rocosa, es grueso y presenta textura irregular cubriendo los diseños, haciéndolos aún más imperceptibles. Este deterioro puede estar relacionado con la cristalización de sales solubles en superficie, las cuales crean una película sobre la roca de apariencia opaca, disminuyendo la intensidad de color a simple vista y dificultando su legibilidad.

Fotografía 70 Velo salino que cubre la superficie pétreo. Probablemente también está cubriendo, por los pequeños trazos que se alcanzan a observar, algún motivo pictórico

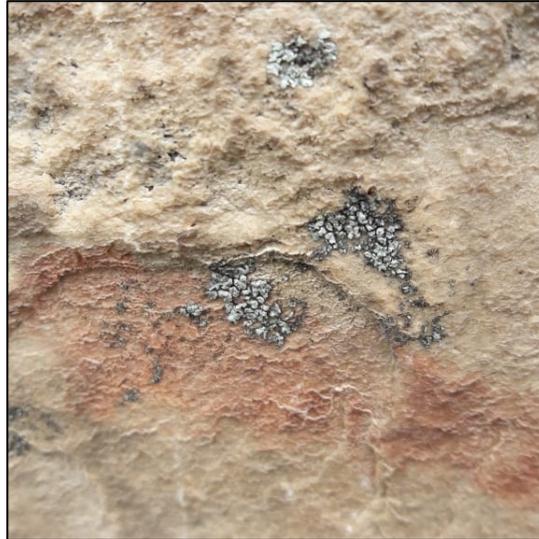
- **Crecimiento Biológico:** Sobre el soporte pétreo, así como sobre la pictografía, se observa un crecimiento biológico, relacionado con líquenes en proceso de colonización. Este deterioro se hace evidente por la presencia de bio-películas y pequeñas unidades de material vegetal sobre la roca. Es de color blanco.

Fotografía 71 Líquenes de color blanco

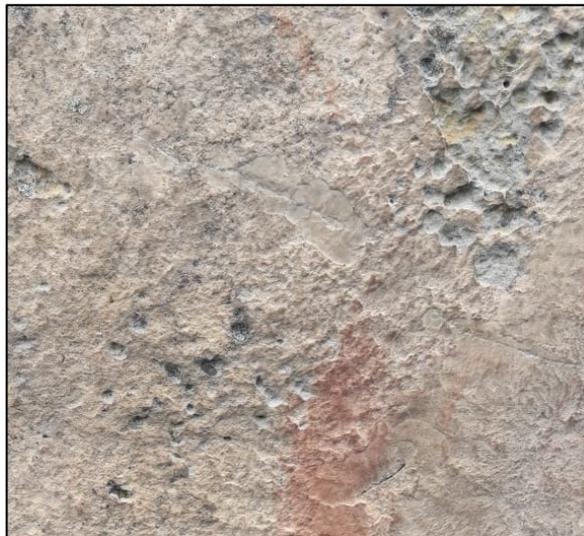
Pérdida de soporte pétreo: erosión y alveolización: En la piedra errática se observan diferentes deterioros a nivel del soporte. Allí se aprecia el desgaste del material pétreo, así como la presencia de huecos consecutivos que forman una especie de red.

Ambos deterioros están relacionados con la acción mutua de las características propias de la piedra y aquellas propias del medio ambiente en que se ubica, que generan progresivamente la disgregación de los granos de mineral que conforman la roca y el posterior desprendimiento de los mismos; ayudados a su vez por la acción abrasiva de los vientos que existen en la zona y que golpean continuamente esta roca en particular, la cual queda descubierta y propensa a este fenómeno meteorológico.

Fotografía 72 Procesos de erosión y alveolización en la piedra.

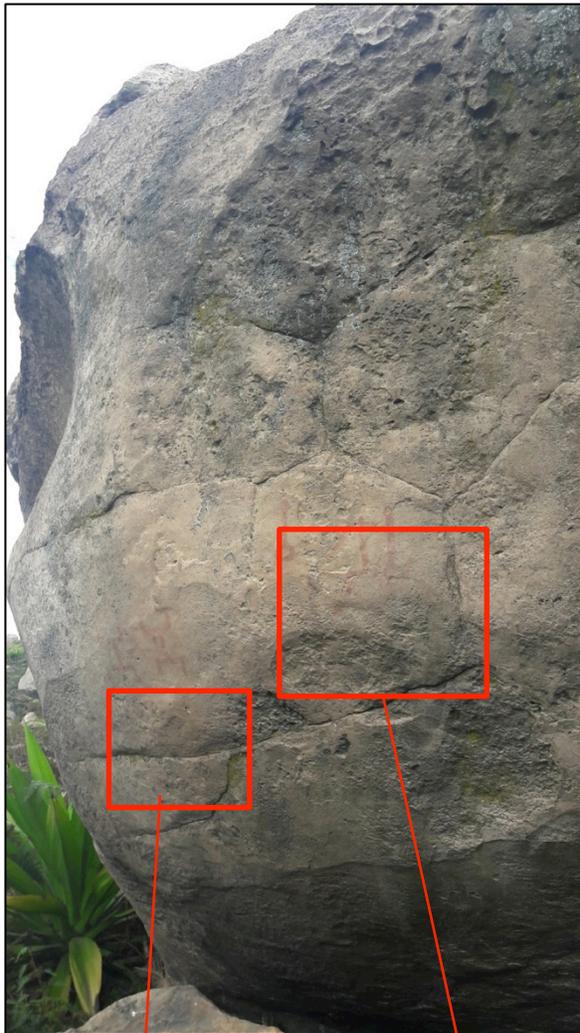
Fotografía 73 Las líneas rojas muestran la posición de las pictografías. En el detalle se observa el estado actual de ellas.

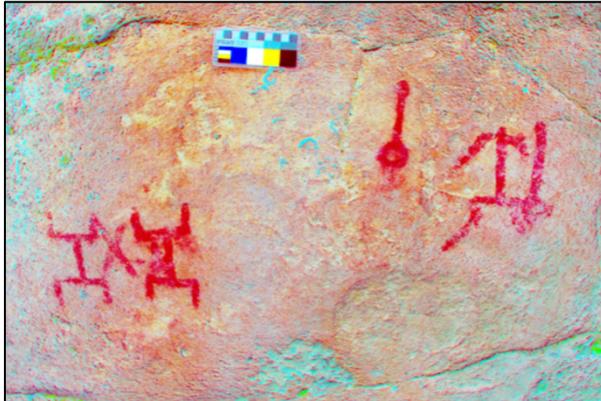
Imagen 27. Imagen en *Dstrech* donde se aprecian con claridad los motivos antropogénicos y las llaves. (Erigaie, 2015)

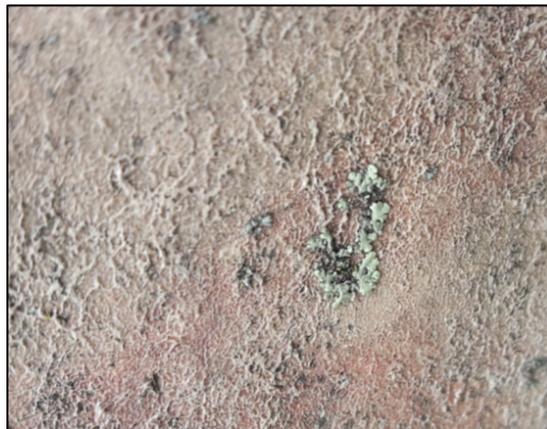
- **Crecimiento biológico:** Tanto en el panel como en la pictografía, especialmente en una de las figuras antropomorfas, se observa la presencia de líquenes en crecimiento de color blanco y verde. Este deterioro se debe a la colonización de material biológico sobre la roca, aportando humedad y en algunos casos cambios cromáticos en la superficie de la roca.

Fotografía 74 Presencia de líquenes sobre la pictografía.

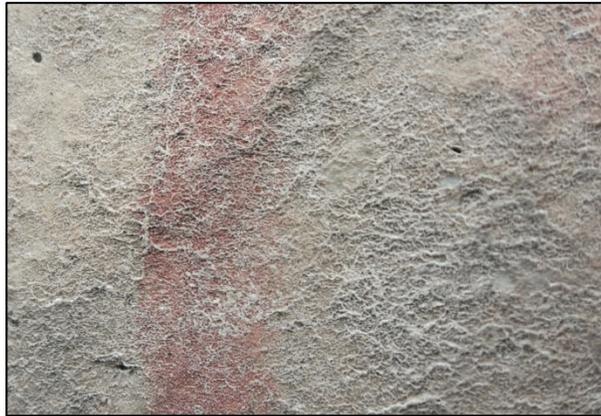
Fotografía 75 Retícula de sales cristalizadas sobre el panel y la pictografía.

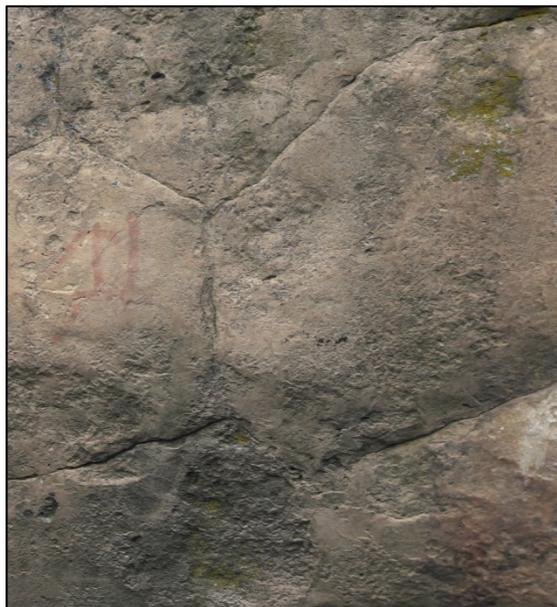
- **Zonas de ennegrecimiento:** Sobre el panel se observan variada cantidad de manchas de color negro, esto se debe a la acumulación de partículas oscuras de tierra y otras sustancias provenientes del arrastre del material orgánico asociado a las escorrentías que se han endurecido con el tiempo formando un depósito duro y adherente sobre la superficie pétreo (Álvarez, 2015), especialmente donde la roca presenta algo de erosión y grietas, permitiendo que la suciedad se acumule en superficies heterogéneas.

Fotografía 76 Ennegrecimientos en las grietas y erosión de la piedra.

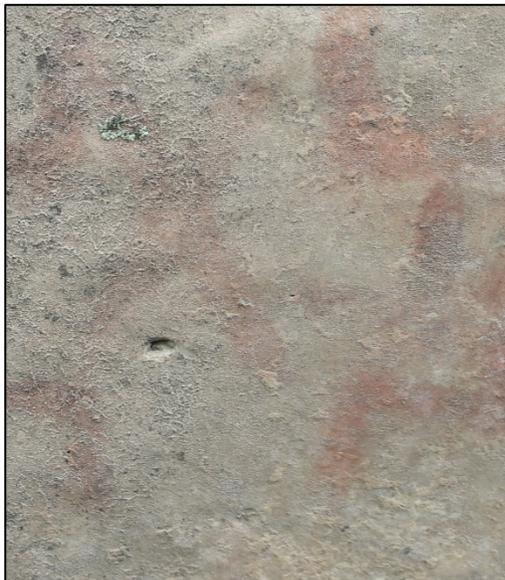
Fotografía 77 Pérdida de intensidad en el color por velo salino.

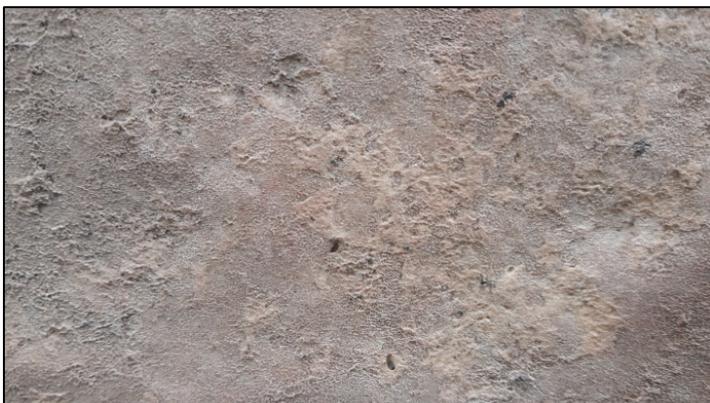
- **Capa resinosa:** Costra de color amarillo-café, no sólo en la pictografía sino en el soporte pétreo, de apariencia pastosa, brillante y fuertemente adherida a la superficie. Puede corresponder a las manchas producidas por los frutos que las aves lanzan a la roca para romperlos contra ésta, causando estas manchas en la superficie, asunto que debe corroborarse con análisis de laboratorio .

Fotografía 78 Costra de apariencia diferente a la costra ocasionada por sales solubles. Apariencia pastosa y grosor mayor.

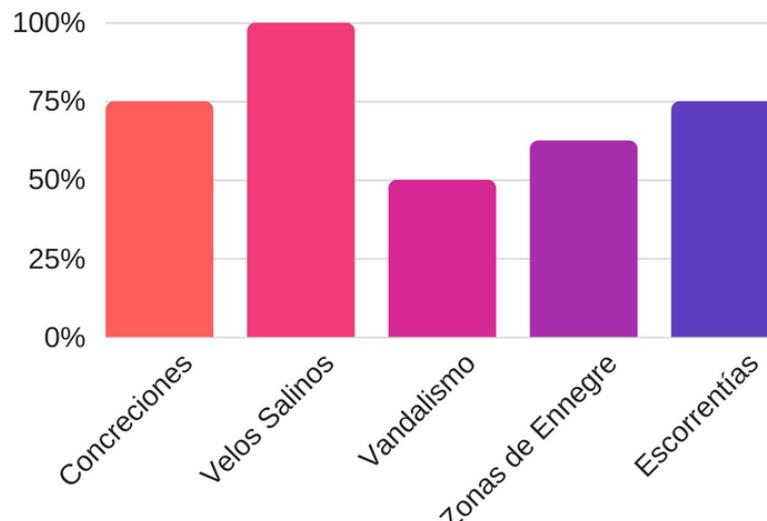
Dentro de los deterioros que afectan en mayor medida a la muestra representativa de los 8 conjuntos pictográficos se encuentran los velos salinos, las concreciones y las zonas de ennegrecimiento, generados por la interacción de los factores medioambientales con los materiales constitutivos de la roca y las pinturas rupestres, siendo los velos salinos el deterioro que se presenta en la totalidad de los conjuntos aquí evaluados (100%).

Otro deterioro relacionado con el intemperismo y que afecta la legibilidad de las pinturas rupestres son las escorrentías presentes en el 75% de la muestra.

Los deterioros derivados del vandalismo, como los grafitis, las incisiones y las inscripciones afectan por su parte al 50% de los 8 conjuntos seleccionados, y es el motivo principal por el cual en días recientes se ha decidido cerrar el parque temporalmente.

Imagen 29. Gráfico de los % de afectación de los deterioros más significativos en la muestra representativa de 8 conjuntos pictográficos del Parque Canoas
