CONSERVACIÓN Y RESTAURACIÓN DE UN MURAL CONTEMPORÁNEO REALIZADO CON PINTURAS *KEIM*

Domínguez, V.

Resumen

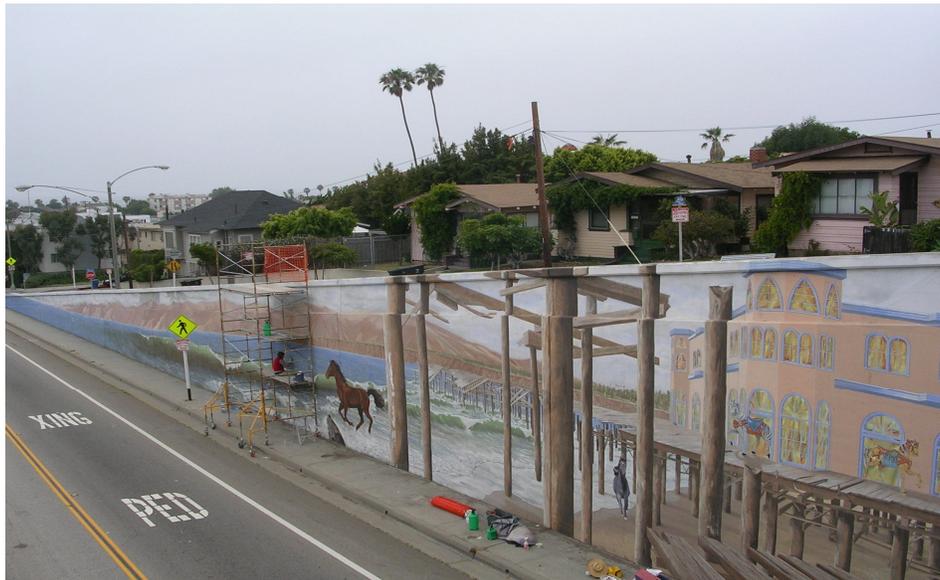
Fotografía 1. El mural completo: "Unbridled" por David Gordon (1986).

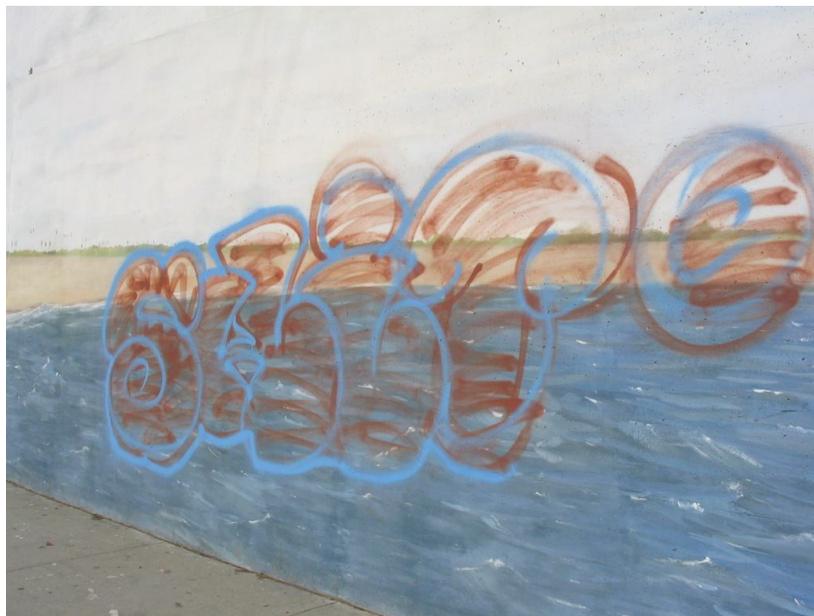
El muro de concreto presentaba criptoflorescencias lo que disgrega el mortero y afecto la pintura formando ampollas en la superficie. Se observaron también incrustaciones salinas en varias áreas de la superficie y mayormente entre las de los bloques que es por donde se filtra el agua de lluvia. En cuanto a la pintura *Keim* se pudieron observar dos problemas fundamentales. Por un lado, una gran cantidad de desprendimiento de pintura (fallas de adhesión en 25-30% de la superficie) y, por el otro, pulverulencia (el pigmento se desprende con facilidad al tacto). También se pudo apreciar en la zona del cielo un adelgazamiento del espesor de la pintura azul y blanca, motivo por el cual se trasluce el dibujo de la grilla utilizada por el artista para pasar el boceto al muro. La obra no posee una capa protectora y su superficie se encuentra completamente cubierta por partículas negras provenientes de la combustión incompleta de los carburantes y polvo. También las sales contenidas en la tierra que sostiene el muro por detrás tanto como las arrastradas por el aire proveniente del mar constituyen uno de los mayores agentes de degradación del concreto y la pintura; esta última es erosionada por la casi constante brisa marina. Asimismo, el mural se encuentra muy expuesto al vandalismo y los *graffiti* cubrían una parte sustancial de la pintura; sumado a esto, se observaron diversos parches de color realizados con pintura acrílica que fueron aplicados por personas de mantenimiento de la ciudad de Santa Mónica. Cubrir los *graffiti* mediante el repintado de la superficie afectada es una practica común que intenta desalentar la competencia entre las "tribus" ("*gangs*") de los grupos *graffitistas*. Otros defectos visibles, además de abrasiones y pérdida de material producidos por el tránsito de personas a pié, en bicicleta o en patineta, son las plantas que crecen continuamente a lo largo de la parte inferior en la junta entre la pared y el mural.

Fotografía 6. Detalle del mural: "Unbridled". Se observa el desprendimiento de mortero y pintura.

La conservación comenzó con la limpieza superficial con pinceles blandos secos y esponjas humedecidas en agua destilada. En cuanto a la fijación del pigmento se seleccionó un producto mineral, siguiendo el principio de compatibilidad, *Conservare OH100* de *Prosoco®* (silicato de etilo). La aplicación resultó ser muy complicada por la toxicidad del material, prohibido en el estado de California a partir ese mismo año, que dificulta la manipulación del material. Se observó que el producto *Conservare OH100* posee un buen grado de penetración, no deja residuo en la superficie y no produce alteraciones estéticas-cromáticas (brillo o saturación del color). Los resultados en cuanto a la fijación fueron insuficientes y la cohesión del pigmento no fue completa. Se ensayaron con otros productos tales como *Keill Granital (Dilution)* pero este producía un velo blanquecino por lo que fue descartado.

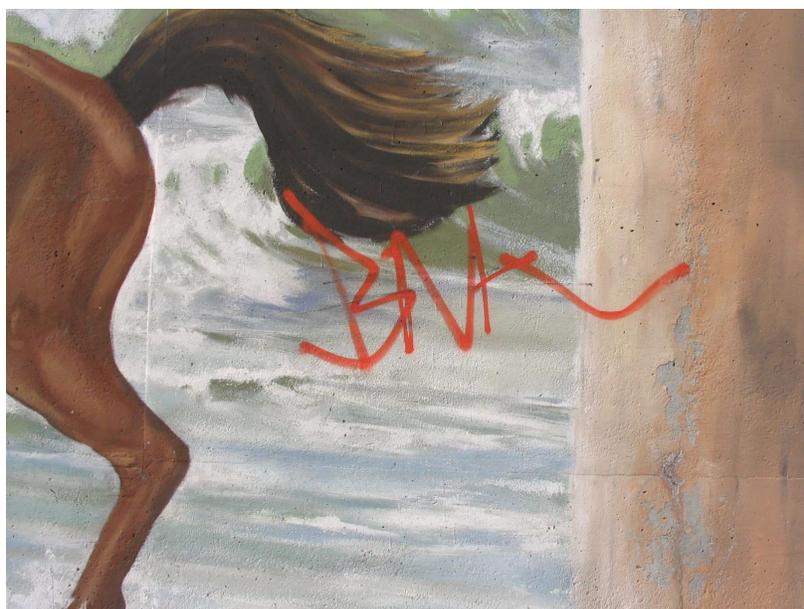
Fotografía 7. Detalle del mural: "Unbridled". Pintado con *graffiti*.

graffitis fueron removidos con diversas soluciones de solventes orgánicos, pero por un lado quedaban residuos de pintura entre los intersticios y, por otro, el color original rescatado aparecía más claro, quedando "fantasmas" de los *graffiti*, por que lo que también el artista y los conservadores retocaron estas áreas utilizando pinturas *Keim*.

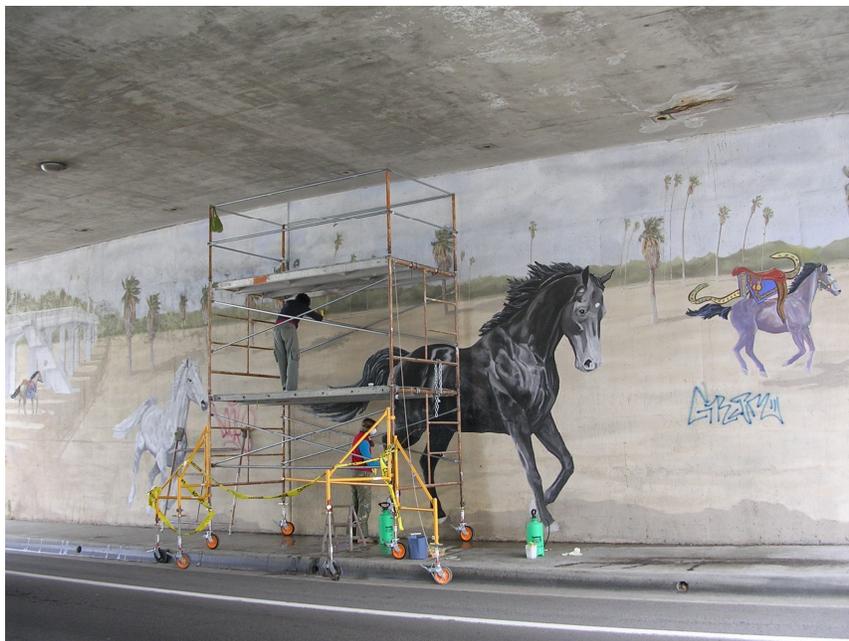
Fotografía 8. Detalle del mural: "Unbridled". Pintado con *graffiti*.

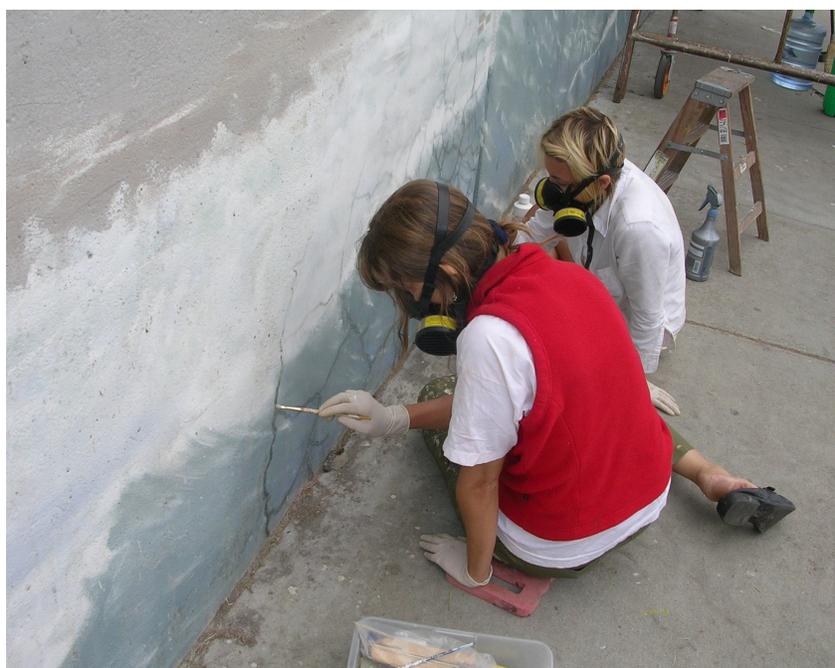
Fotografía 9. Durante la restauración: retiro de graffiti.

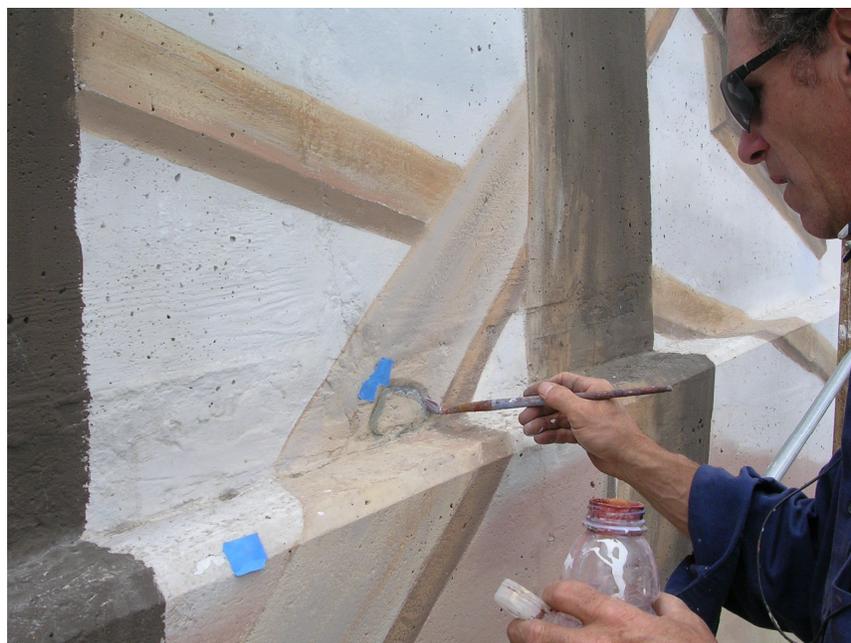
Fotografía 10. Durante la aplicación del consolidante, Conservare OH100, en los bordes de las grietas

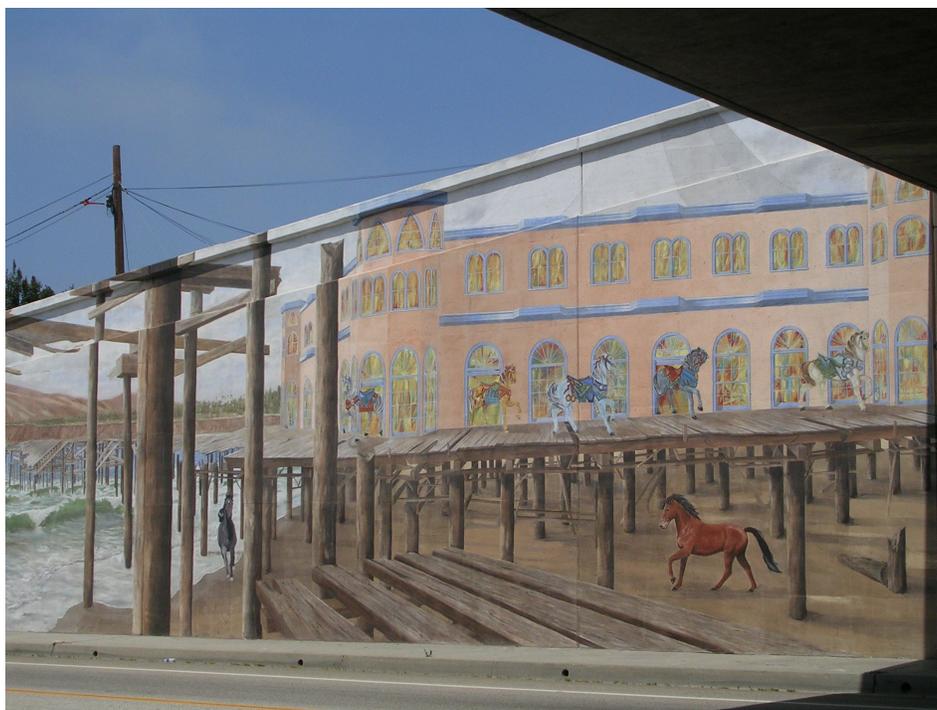
Fotografía 12. Consolidación de capa pictórica.

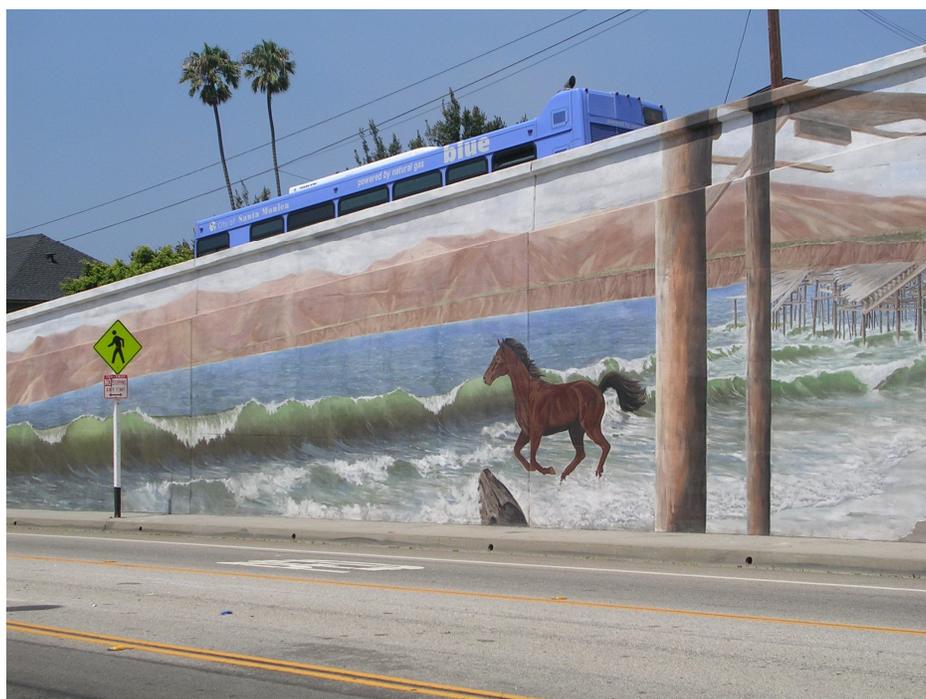
Fotografía 13. "Unbridled" Después de la restauración

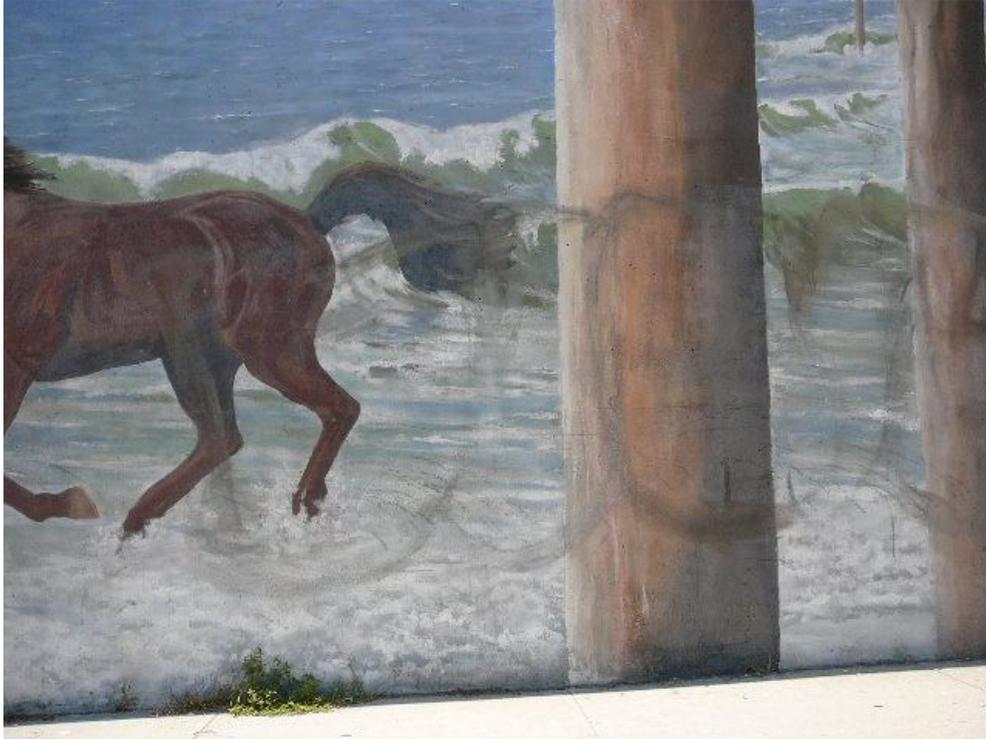
Fotografía 14. "Unbridled" Después de la restauración.

Fotografía 15. "Unbridled" estado de conservación Julio 2009.

Se observa *graffiti* y el pasmado de la capa anti-graffiti.

En los últimos cuatro años el retiro de los graffiti del mural “Unbridled” ha sido mucho más complicado que el mantenimiento del mural de Alonzo (“Whale of a Mural”). La película de acrílico de este último permite una mejor protección con recubrimientos de resinas acrílicas y películas anti-graffiti (emulsiones con parafina en agua). Sobre esta superficie, las películas anti-graffiti se pueden retirar con calor (lavadora de agua caliente a baja presión) o con solventes orgánicos sin afectar demasiado la pintura original. En cambio, la superficie de la pintura *Keim* se ve muy afectada por los *graffiti* ya que estos son muy difíciles de retirar y siempre quedan restos de pintura. Con el correr de los años, el anti-graffiti en el mural de Gordon se ha vuelto a pascar en las zonas más expuestas al sol.
