# Uso de un agente espumante que no forma película para morteros de inyección a base de tierra.

## Caso de estudio: Hipogeo S12 Parque Nacional de Tierradentro – Colombia

XIII Congreso Mundial sobre Patrimonio Arquitectónico de Tierra:  
Una mirada al pasado para seguir adelante – Avances en conservación  
Santa Fe, Nuevo México, USA 7 al 10 de junio, 2022

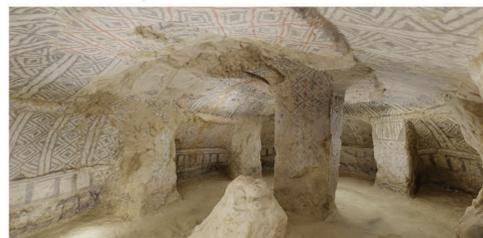
Hipogeo S12, Alto de Segovia, Tierradentro.

El parque contiene centros funerarios con hipogeos: tumbas subterráneas secundarias (tumbas exhumadas y re-localizadas) de grandes proporciones, caracterizadas por una talla directa sobre la toba volcánica para formar un pozo vertical con escaleras (rectas, zigzag o espirales) con profundidades de hasta nueve metros; con umbral, cámara funeraria y uno o varios nichos, algunos de ellos decorados con pinturas murales realizadas sobre un pañete de tierra.

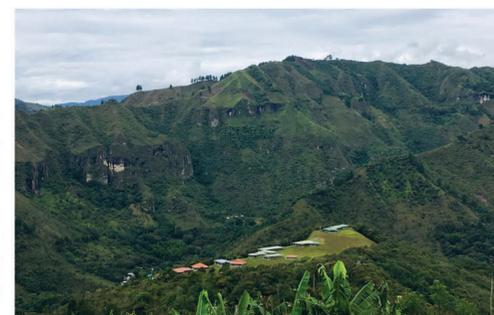
Tierradentro, Alto de Segovia con hipogeos y cubiertas.

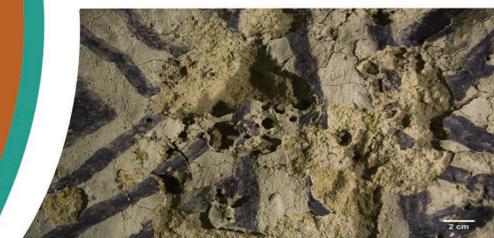
Falta de adherencia por galerías de insectos y resecamiento.

La acción mecánica de miriápodos y coleópteros que excavan cavidades entre la toba y el pañete han comprometido la estabilidad de las pinturas. Además, debido a las cubiertas que se hicieron sobre los hipogeos, estos presentan excesivo resecamiento del pañete de tierra haciendo que se formen craqueladuras y la consecuente falta de adherencia de este estrato. La actividad sísmica también ha causado daños a los hipogeos y contribuye al problema de falta de adherencia entre el pañete de tierra que contienen las pinturas y la toba volcánica.

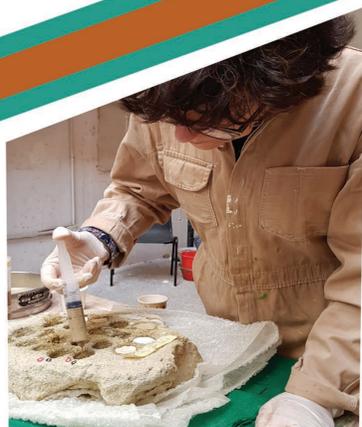
Pruebas de diferentes mezclas de morteros de inyección.

- Inyectabilidad
- Densidad húmeda
- Contracción al fraguado
- Características reológicas: flujo
- Expansión y rezumo de la mezcla
- Capacidad de pegamiento inicial
- Densidad seca
- Capacidad de adhesión
- Tiempo final de fraguado

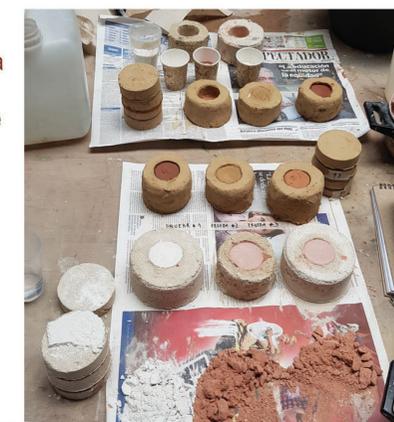
Materiales y pruebas realizadas para formular el mortero de inyección del hipogeo S12.

- Tierras arcillosas y tobas volcánicas de la región
- Microesferas de vidrio 3M K1
- Agentes defloculantes y aditivos
- Aglomerantes para evitar el uso de agua (silicatos de etilo)
- Agentes espumantes
