CORPORACIÓN PROYECTO PATRIMONIO

DOCUMENTACIÓN DEL MONUMENTO A MANUEL MURILLO TORO Y SU INTERVENCIÓN

Bogotá, Marzo de 2016

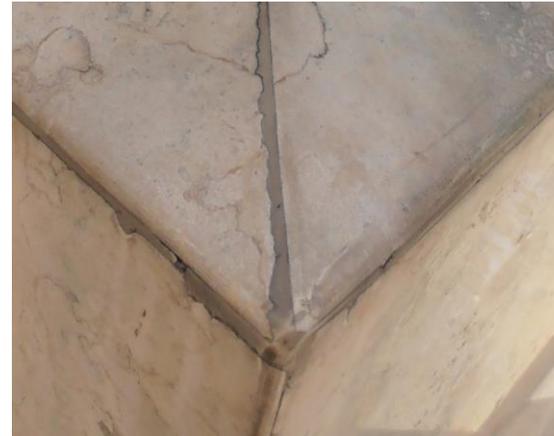
Fotografía 17 Unión de juntas del pedestal con acabado color crema.

En la propuesta inicial no se tuvo en cuenta la elaboración de juntas, pues estas se encontraban en buen estado, sin embargo durante la intervención, algunas de estas fueron deteriorándose, por lo cual, se decidió realizar la reparación puntual de las zonas de las juntas del pedestal que presentaban faltantes. Este proceso se realizó con resina poliéster, cemento blanco y polvo de piedra arenisca color amarillo, con el fin de lograr un acabado similar al de las juntas originales.

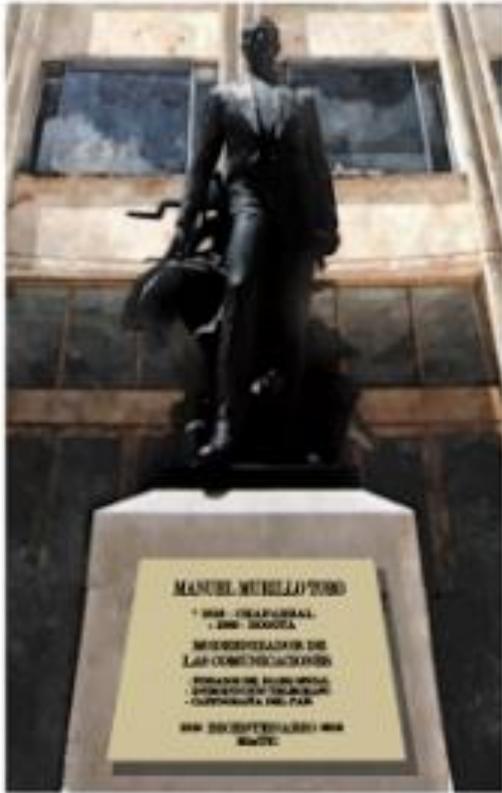
Gráfico 4 Ubicación de placa conmemorativa en cara frontal del pedestal.

La placa museográfica será encargada a un taller de metalmecánica especializado, la placa conmemorativa será realizada por el escultor Teófilo Hernández bajo la supervisión del equipo de restauradoras de bienes muebles de la Corporación.
