**DIAGNÓSTICO DEL ESTADO DE CONSERVACIÓN DE LOS BIENES MUEBLES DE
LA IGLESIA DEL SAGRADO CORAZÓN DE JESUS**

- BASÍLICA MENOR DEL VOTO NACIONAL

Corporación Proyecto Patrimonio

Bogotá, Febrero de 2013

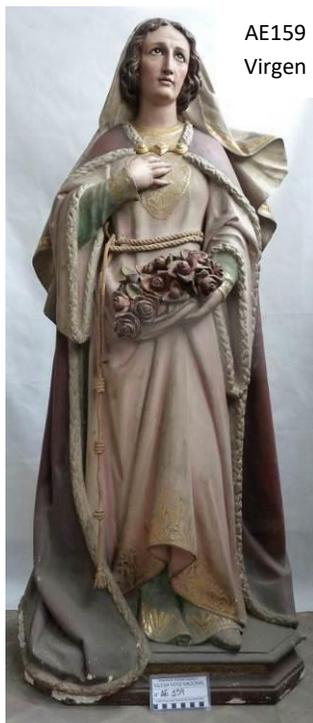
AE159
Virgen

c. Pesebre de aprox 140cm que se encuentra incompleto, cuenta con 8 esculturas en yeso de buena factura y con evidentes valores estéticos, cuyas peanas resultan similares a las de las esculturas provenientes del taller del Arte Cristiano importadas en 1920 de Ollot, Gerona, España. Las esculturas (AE136, AE137, AE140, AE153, AE159, AE163, AE181 y AE183) de éste pesebre presentan faltantes puntuales, suciedad y material particulado depositado en superficie. Como en los casos anteriores, el hecho de que se almacenen en el mismo mueble estrecho junto con candelabros metálicos muy pesados, que se

han caído sobre las esculturas y otros elementos, y que allí no se realice aseo periódico, ha ocasionado deterioros como faltantes de partes vulnerables y extremos de las esculturas como dedos, narices, bordes de túnicas y bases.

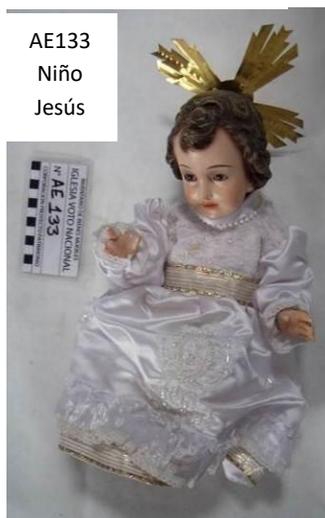
AE133
Niño
Jesús

Niño Jesús AE133. Estas esculturas además de su ciedad superficial, presentan buen estado de conservación, sin embargo se encuentran almacenadas bajo las mismas condiciones inadecuadas y por tanto corren riesgo de sufrir otros deterioros. Otro de los conjuntos escultóricos encontrados en la Iglesia del Voto Nacional es el de la Sagrada Familia constituido por las esculturas del Sagrado Corazón de Jesús (AE10), la Virgen Inmaculada (AE05) y San José (AE09) que fueron importadas desde la Casa Rius de Barcelona según firma incisa. En el estudio histórico se pudo determinar que estas tres esculturas fueron concebidas como conjunto, en tanto estuvieron dispuestas durante las dos primeras décadas del siglo pasado en el altar, de modo que el Sagrado Corazón presidía el Templo desde el retablo mayor, y junto a la mesa de altar a la derecha se encontraba la Virgen Inmaculada y a la izquierda San José. Su autenticidad, antigüedad y función

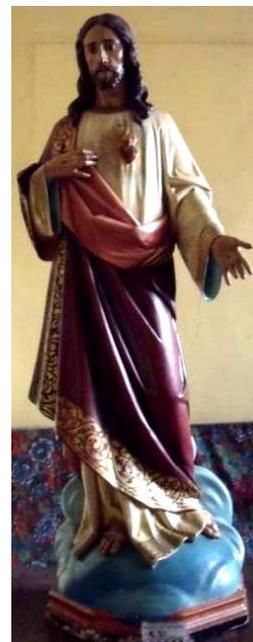
AE10 Sagrado
Corazón de Jesús

cual desmiembra el conjunto y altera el programa iconográfico de la Sagrada Familia. Hoy en día la imagen del Sagrado Corazón es exhibida en el mes de julio época en la cual recobra sus valores simbólicos. Es importante mencionar también los valores estéticos de estas esculturas donde el trabajo de talla resulta anatómicamente proporcionado y destacado, al igual que la buena factura de las esculturas cuya policromía tiene detalles en hojilla, brocados, esgrafiados y ojos de vidrio. Las tres esculturas se encuentran en buen estado de conservación.

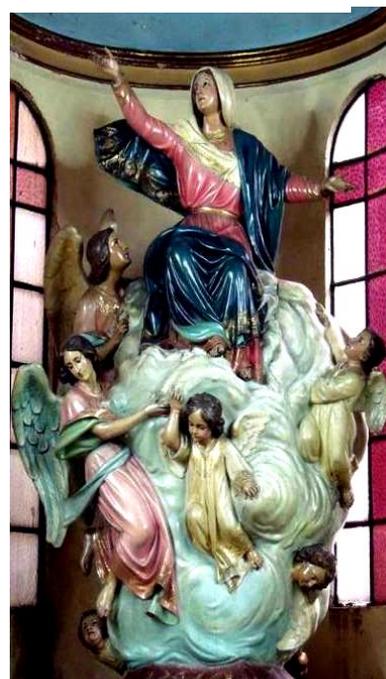
Esculturas AE15 Asunción de la Virgen

Actualmente las esculturas permanecen en capillas separadas, razón por la cual hoy el programa iconográfico de la Familia Mariana no es claro. Sus valores estéticos dados tanto por la calidad de la talla como de la policromía están siendo afectados por el exceso de suciedad y material particulado que se ha depositado en superficie, sumado a capas de pintura localizadas que podrían corresponder a repintes que han sido aplicados sobre detalles de brocados y

Considerando las características de cada una de las esculturas y conjuntos hasta acá descritos y los factores que inciden en su deterioro, se hace necesario por un lado, mejorar las condiciones de depósito y exhibición adecuando los espacios, estableciendo rutinas de limpieza de éstos y capacitando al personal encargado para su manipulación. Por otro lado, es importante realizar labores básicas de conservación que permitan solucionar deterioros como desajustes y en caso de conseguir los recursos, establecer procesos de intervención particulares en aquellas esculturas donde los faltantes y repintes están afectando los valores estéticos.

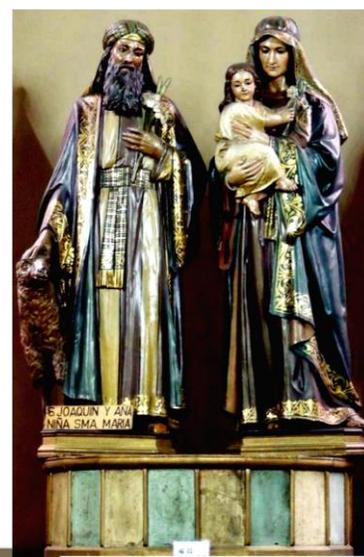
Esculturas AE22 San Joaquín v Santa Ana

esgrafiados en hojilla dorada. Los ensambles de distintas partes de las esculturas también se encuentran desajustados.

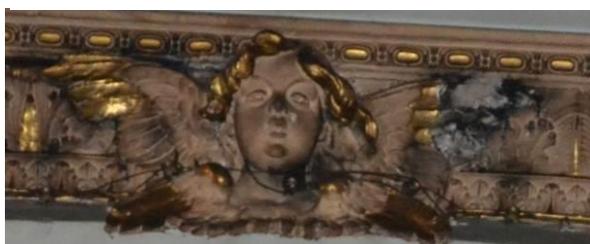
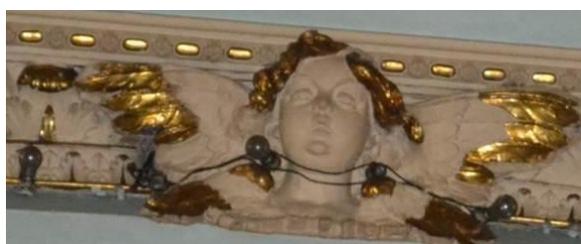
Faltantes y suciedad en el Angel AE121 y repinte del Angel AE130

De hecho, la yesería se ha visto afectada por los problemas de humedad de los muros que han ocasionado pérdidas absolutas y faltantes parciales en algunos de los relieves por el comportamiento diferencial entre el yeso y el metal de la estructura bajo el efecto de la oxidación.

De la misma manera como se había planteado para la pintura mural, para la yesería sería necesario plantear un proyecto de intervención que contemple la solución de problemas de humedad en los muros, la limpieza de los yesos y la restitución de partes faltantes con su consecuente reintegración cromática. Dicho proyecto debería de igual manera evaluar los repintes existentes para proceder bien sea a recuperar las capas originales subyacentes, o a reintegrarlas considerando el recuperar la unidad formal del conjunto mural.

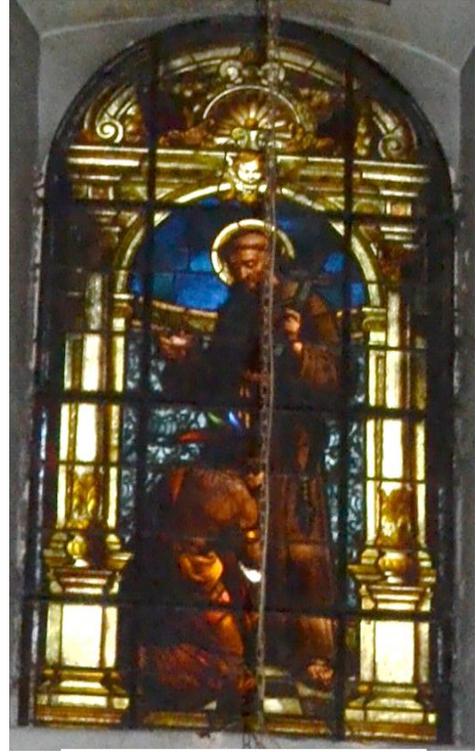
San Francisco Solano AV13

1. Los 14 vitrales que decoran las capillas (AV1 a AV14) fueron diseñados por el maestro Ricardo Acevedo Bernal y representan cronológicamente a 14 filósofos, teólogos y santos pertenecientes a los siglos IV a XIX. Fueron elaborados artesanalmente en Francia y España, información que se presenta en la firma: *“MaumeJean Freres Paris RueMezout, 6 Madrid Castellana 64 Sebastián”* y aparecen referenciados desde 1916, lo que les otorga valores documentales e históricos. Se destacan además sus valores técnico y estético, la gama de colores, y formas que le confiere a cada escena un toque singular. Si bien estas obras presentan suciedad generalizada que ha opacado sus colores, así como acumulación de palomilla en la base,

se encuentran completos y sus uniones parecen estables. Corresponden con zonas que se encuentran por fuera del mantenimiento y el programa de limpieza de la Iglesia por ser de difícil acceso.

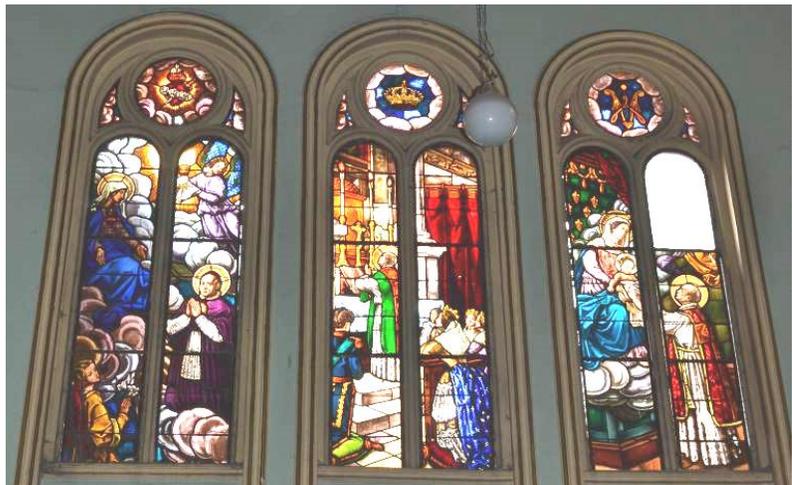
Vitrales AV15, AV16 y AV17 ubicados en el brazo norte del crucero

Tienen sin embargo deterioros relacionados con deficiencias en la técnica de elaboración pues las uniones no son lo suficientemente gruesas para cubrir completamente varias de las fases de los vidrios. Esto ha ocasionado en varios de los vitrales de los brazos sur y norte faltantes que afectan los valores estéticos y la lectura del programa iconográfico allí presentado. El vitral del coro también presenta un faltante y varios vidrios se encuentran fuera de su posición.

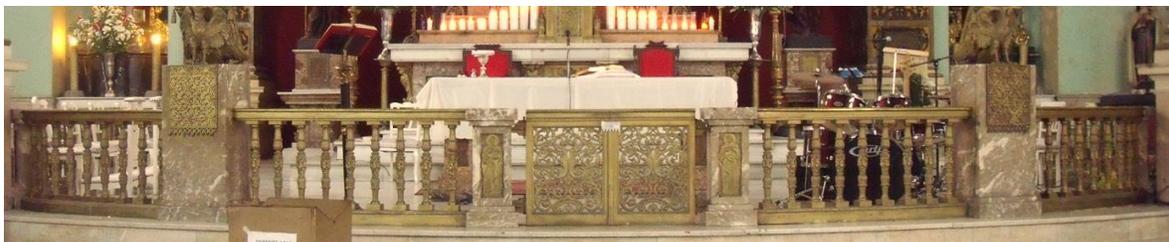
Balaustrada UM07, Altar mayor Casa Granda

Estos objetos se encuentran estables y presentan un buen estado de conservación, no obstante es importante mencionar que la balaustrada presenta un repinte dorado total.

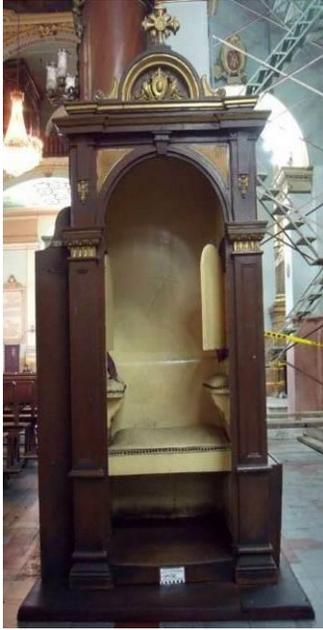
Confesionario UM02

En cuanto al estado de conservación de los demás bienes muebles de ésta categoría fue posible determinar que objetos como los confesionarios y algunos retablos han sufrido fracturas o faltantes de algunas piezas salientes o ubicadas en los extremos, relacionados seguramente con las condiciones inadecuadas de manipulación. Además se evidencian repintes parciales o generales de baja calidad estética y técnica que posiblemente fueron realizados con la intención de renovar los objetos y para el caso de algunos retablos, cubrir los deterioros causados por eflorescencias salinas provenientes de humedades

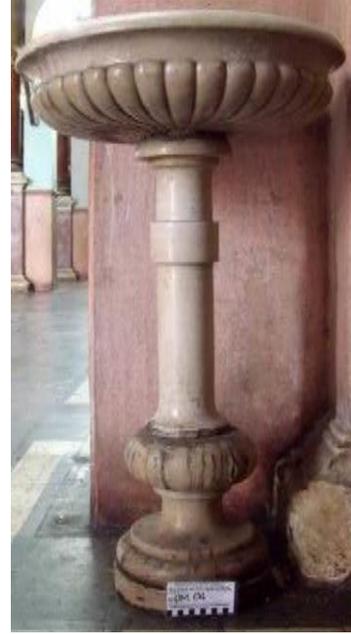
Pila bautismal UM04

ascendentes. Las pilas elaboradas en mármol, se han visto afectadas por suciedad, grietas y fracturas que perturban la apreciación de su destacado trabajo de talla y que probablemente aparecen por condiciones inadecuadas de manipulación y mantenimiento.

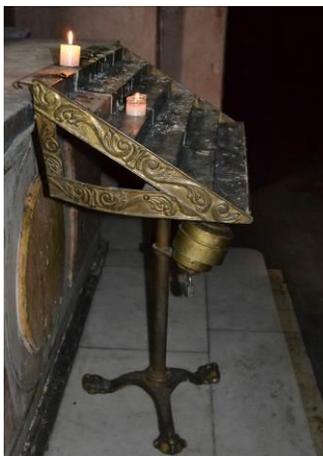
Portavelas UM 118

En cuanto a las lámparas, floreros y candelabros, éstas presentan suciedad superficial, desajustes y deformaciones, faltantes puntuales y excesos de brillametal aplicado en intervenciones inadecuadas, que se han acumulado en sus hendiduras. Dichos deterioros se relacionan con la falta de un programa de mantenimiento y de una capacitación en conservación para quienes realizan las labores de limpieza y mantenimiento en el Templo.

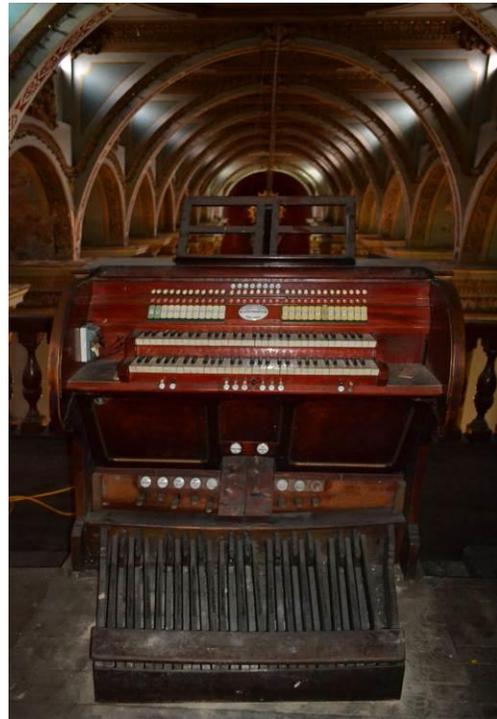
Órgano tubular del coro UI03

Se trata así de objetos con reconocidos valores históricos y estéticos. Hoy en día han perdido su función pues ninguno de éstos instrumentos funciona adecuadamente, presentan faltantes del recubrimiento en marfil de las teclas y están cubiertos por un exceso de polvo y suciedad además de telarañas en su interior ya que no están contemplados en el programa de aseo de la Iglesia. Si bien los instrumentos ubicados en la sacristía corren menos riesgos de deteriorarse, los instrumentos musicales son bienes muebles que deben ser considerados en los programas de mantenimiento e intervención que se emprendan en la iglesia. De hecho el órgano principal es uno de esos bienes muebles sobre los cuales debe llamarse la atención pues se encuentra muy expuesto. Los daños de la cubierta y el cielorraso generados en los últimos meses por los arreglos eléctricos han aumentado la cantidad de suciedad, polvo e incluso escombros en el órgano, y han acarreado manipulaciones inadecuadas pues los trabajadores han aprovechado para maniobrar el órgano, el cual emite chispas al encenderse. Considerando lo anteriormente planteado resulta importante considerar un proceso de intervención

Los instrumentos musicales de la Iglesia del Voto Nacional consisten en dos órganos uno tubular, otro de medio tono y un piano forte. Los tres se encuentran gravemente afectados por dos factores de deterioro: el primero, por falta de mantenimiento y limpieza que se refleja en la acumulación de suciedad, material particulado y telarañas. El segundo, por desuso y manipulación inadecuada que ocasionó la pérdida de la funcionalidad en todos los instrumentos, faltantes de partes o de recubrimiento del marfil de las teclas y problemas del sistema eléctrico del órgano principal.

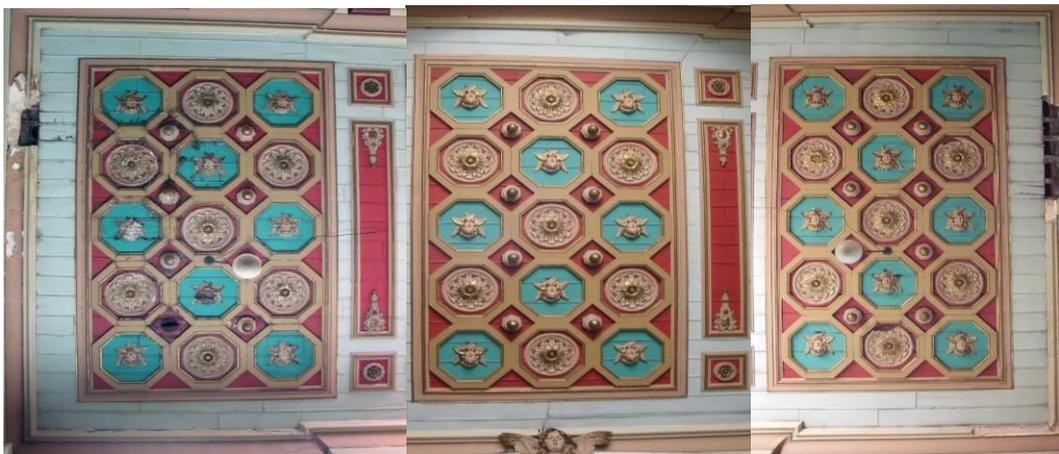
Artesonado del Sotocoro URI 07

El artesanado que constituye el cielorraso del sotocoro, del que se conoce muy poco, presenta un trabajo en madera con módulos policromados y detalles en yeso. En cuanto a su actual estado de conservación se identificaron capas superpuestas de pintura a manera de repintes parciales, con diferentes tonos y una aplicación de baja calidad, además de tener algunas piezas fuera de su posición. Para garantizar su preservación y potencializar sus valores estéticos es necesario desarrollar el estudio detallado de éste bien que permita determinar el proceso de intervención adecuado.

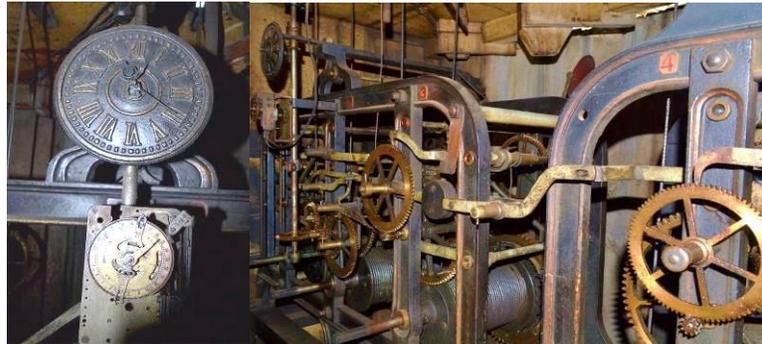
Detalle del sistema de funcionamiento del reloj alemán de la torre del Templo

El reloj de factura alemana, junto con las tres campanas que constituyen su sonería datan de 1931 y 1938 respectivamente, tienen valores estéticos e históricos y su función les otorga valores simbólicos. Su correcto funcionamiento y su mantenimiento periódico, sumado a las instrucciones de cuidado que se mantienen en la puerta, han permitido su conservación. La actual imagen en resina que descansa en una bandeja de salida anexa al reloj cumpliendo las funciones de cucú y se activa al mediodía, parece posterior al resto del mecanismo y se encuentra bastante inestable. Por lo cual se recomienda su revisión.

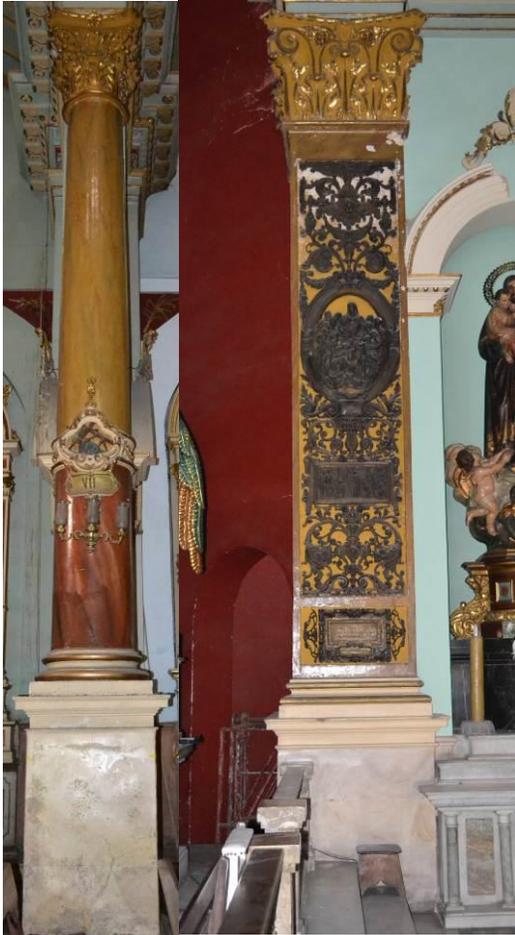
Columna URI15 Columna con ornamentación del encargo Granda URI23

apartado de Escultura y las 4 que rodean el altar (URI23 a URI26) tienen adosados relieves en bronce que hacen parte del encargo de la Casa Granda que le adicionan valores a estos elementos. Si bien en general las columnas se encuentran en buen estado de conservación, presentan faltantes puntuales debidos a manipulaciones inadecuadas de andamios, eflorescencias salinas en el recubrimiento de granito fundido de las bases (el soporte original es de piedra) ocasionadas por humedades ascendentes y repintes, como aparece consignado en la prospección estratigráfica realizada en octubre de 2012. Para abordar estas problemáticas sería necesario solucionar los problemas de humedad ascendente, completar los estudios estratigráficos y plantear un proyecto de intervención integral

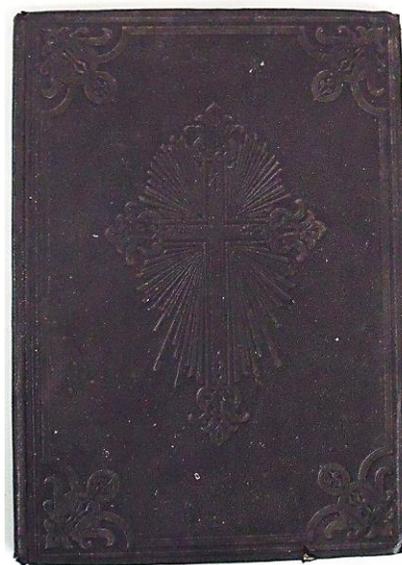
Missae Defunctorum DM01

Esta categoría consta sólo de un libro *“Missae Defunctorum”*, se trata de un Misal de Requiem o de defunción encuadernado en cuero con repujados dorados, marmolados, y decorado de las hojas con marco rojo e impresiones tipográficas en color sobre papel industrial. El libro data de 1938 y aunque se encuentra escrito en latín, es de factura francesa. Aún se encuentra en uso constante para las eucaristías en honor a los difuntos tanto recientes como de los que descansan en la cripta del templo. Se trata así de un objeto con valores históricos, estéticos y simbólicos, parte del cotidiano del templo. Su estado de conservación es bueno pues los padres lo disponen en un cajón exclusivo para este documento en el mueble para casullas de la Sacristía.

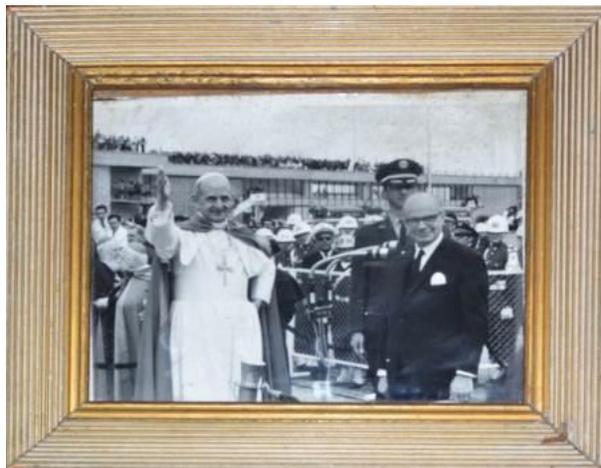
Fotografía DG01

Categoría constituida por dos bienes. El primero es una fotografía hallada en el depósito de la sacristía que documenta la visita del Papa VI a Colombia en 1968. La fotografía se encuentra enmarcada y tiene un vidrio brillante, no obstante presenta suciedad generalizada, condensación de humedad entre la enmarcación y la fotografía y manchas en el vidrio.

Para asegurar la adecuada conservación de éstos dos bienes sería necesario mejorar las condiciones de depósito y exhibición y asegurar su mantenimiento eliminando el polvo.

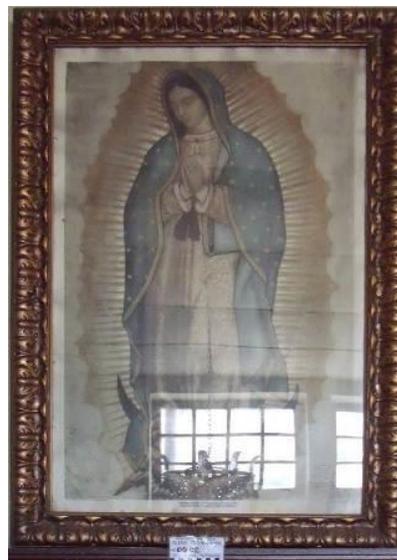
Imagen de la Virgen de Guadalupe DG02

El segundo bien es una impresión en tinta sobre papel industrial de la imagen de la Virgen de Guadalupe, que se encuentra enmarcada y con vidrio transparente y brillante. No se

tiene información de la época de adquisición, pero su factura industrial corresponde al siglo XX. Esta imagen cumple una función decorativa en la sacristía y se encuentra colgada en contacto directo con el muro sur de éste espacio lo que ha generado deformación de plano del soporte de papel.

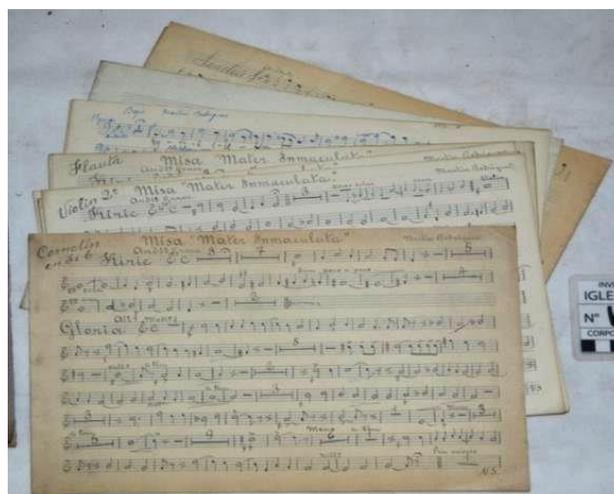
Partituras manuscritas DH25

con flautas, cuerdas, violín, trompetas, bajo y el órgano tubular del Templo. Estos documentos se encuentran afectados principalmente por la suciedad generalizada y acumulada a lo largo de los últimos 50 años en que no ha funcionado el coro, tiempo durante el cual han sido almacenados de forma inadecuada en un mueble con desajuste de sus puertas. En algunos documentos también se observan manchas de humedad con halos marrones, biodeterioro, foxing, degradación y transferencia de tintas. La disposición inadecuada de los documentos, acumulados unos encima de otros, también ha ocasionado pliegues, dobleces y rasgaduras.

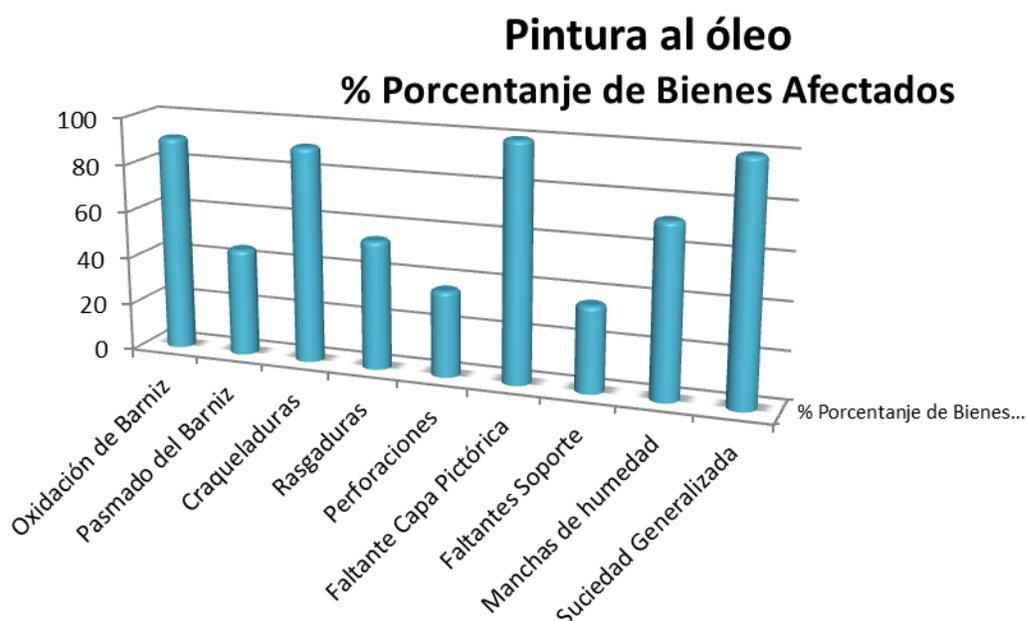
Los deterioros que más afectan la categoría de pintura al óleo en la Iglesia del Voto Nacional están relacionados con problemas de filtraciones en la cubierta y reparaciones sin medidas preventivas que aislaran y protegieran las pinturas, afectando todos los estratos constitutivos de las obras pictóricas. Por ejemplo, la capa de protección y acabado de las obras, el barniz, presenta oxidación en el 91% de las pinturas, seguida por el pasmado a causa de la humedad que se observa como capa blanquecina. En el estrato que constituye las imágenes, es decir la capa pictórica, los deterioros con mayor incidencia son los faltantes, la suciedad generalizada, las craqueladuras y manchas de humedad con halos marrón. En un promedio del 40% de afectación de la totalidad de las pinturas, también se presentan deterioros que comprometen la estabilidad de las obras a nivel estructural y estético, como por ejemplo rasgaduras, perforaciones y faltantes de soporte.

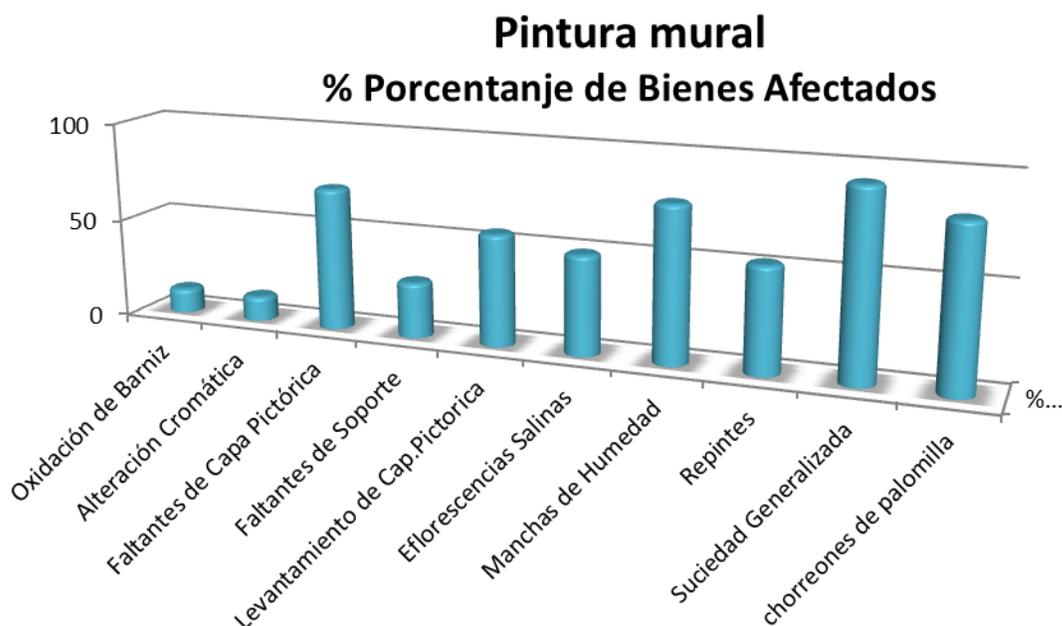
Los deterioros que afectan la Pintura Mural de la Iglesia del Voto Nacional están relacionados directamente con problemas de filtraciones desde la cubierta que ha incrementado gravemente el nivel de humedad contenida en los muros, así como intervenciones que se realizaron aplicando pañetes y repintes sin previo saneamiento de los muros, afectando en algunos casos estéticamente los diseños originales. Estos factores inciden en el estado de conservación de todos los estratos de la pintura mural. En el estrato que contiene las imágenes y diseños, se presentan en un promedio del 82% de incidencia, deterioros como levantamientos y faltantes de capa pictórica, repintes, manchas de humedad con halos marrón, chorreones de palomilla y suciedad generalizada. En un promedio del 45% de afectación de la totalidad de las pinturas, se presentan deterioros que comprometen todos los estratos de las pinturas a nivel estructural y estético, como

por ejemplo eflorescencias salinas y faltante de soporte por estallido de muros aprovechados por las palomas para anidar.

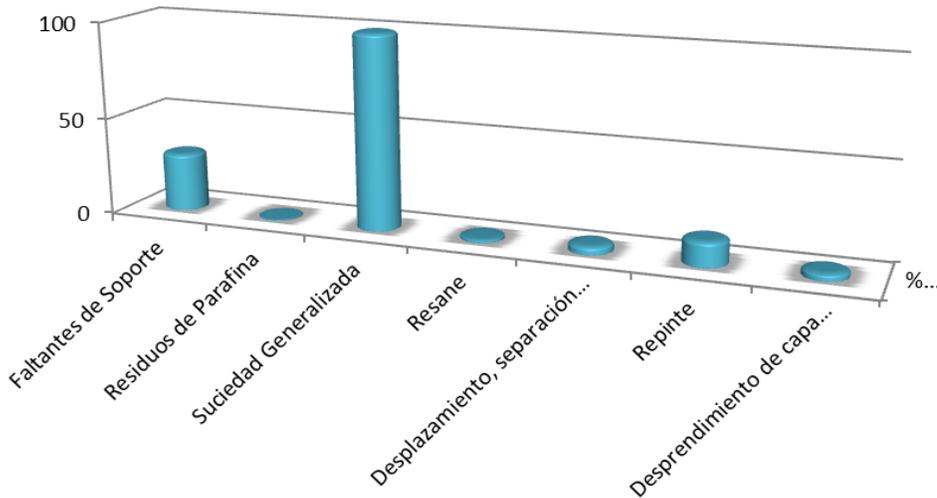
**Esculturas al interior
% Porcentaje de Bienes Afectados**

Los deterioros que más afectan las esculturas policromadas ubicadas al interior de la Iglesia del Voto Nacional están relacionados directamente con problemas de mantenimiento y manipulación que han ocasionado deterioros que afectan la capa pictórica como la suciedad generalizada y repintes; así como deterioros que comprometen todos los estratos de las pinturas a nivel

estructural y estético en un promedio de afectación del 22% de las esculturas, como por ejemplo faltantes de soporte y desplazamiento, separación o desajuste de partes y ensambles. En el caso de las esculturas policromadas en yeso, los faltantes están asociados a problemas de humedad en los muros.

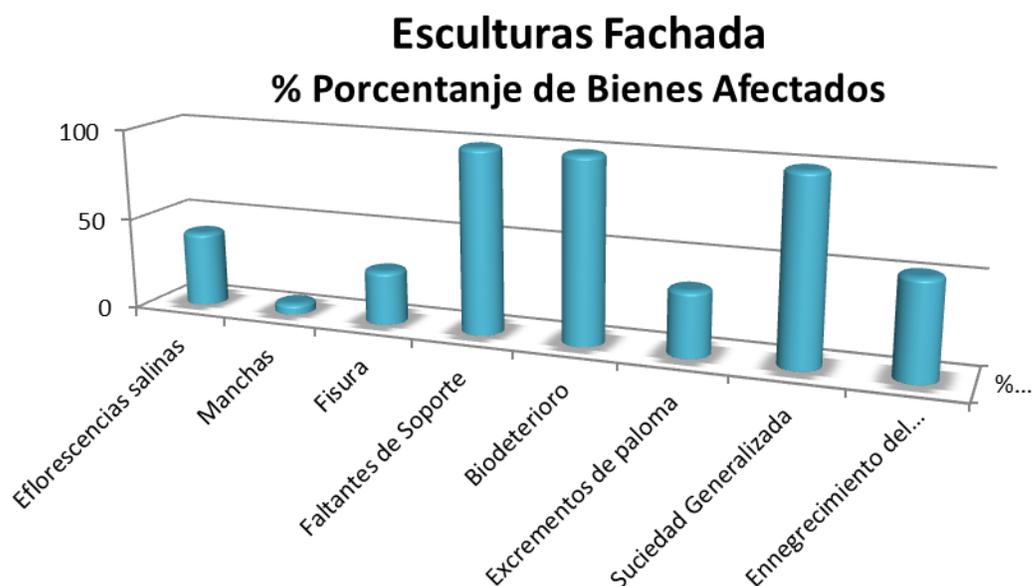
Los deterioros que más afectan las esculturas ubicadas en la fachada y exterior de la Iglesia del Voto Nacional están relacionados con los efectos de la intemperie, falta de mantenimiento y colonización biológica, incidiendo directamente el soporte pétreo o de cemento que constituye

estos bienes. Lo anterior se encuentra afectando tanto estética como estructuralmente su estabilidad por deterioros como biodeterioro, faltantes de soporte, y suciedad generalizada en el 95% de las esculturas, y en un promedio del 45% de las obras se presentan deterioros como eflorescencias salinas, ennegrecimiento del soporte, excrementos y nidos de paloma y fisuras.

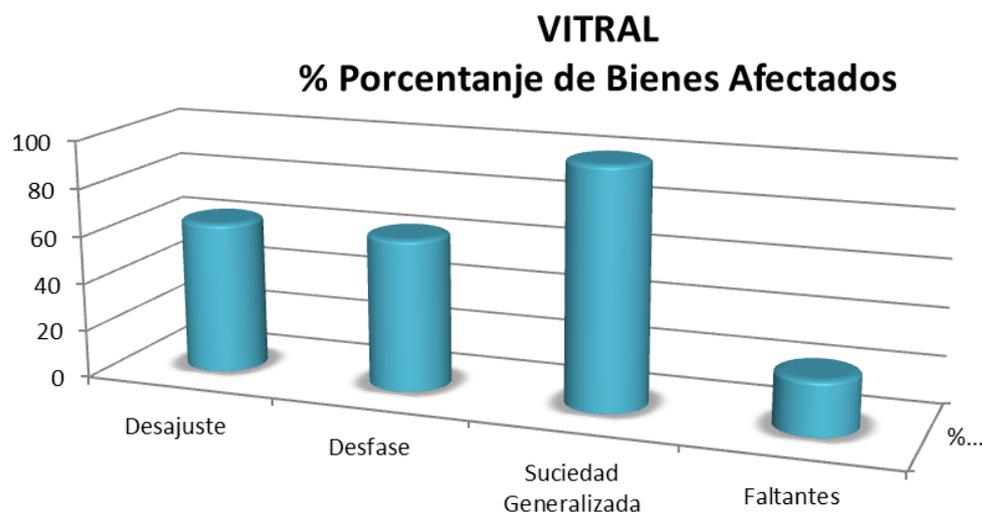
Los Vitrales de la Iglesia del Voto Nacional presentan en general suciedad generalizada. Específicamente los vitrales que presentan deterioros que afectan las obras a nivel estructural y estético son las vidrieras ubicadas en el coro, los brazos sur y norte. Estas obras presentan desajuste de las uniones, desfase y faltantes, deterioros que afectan tanto la estabilidad el soporte vítreo, como la unidad de la imagen contenida en la capa pictórica.

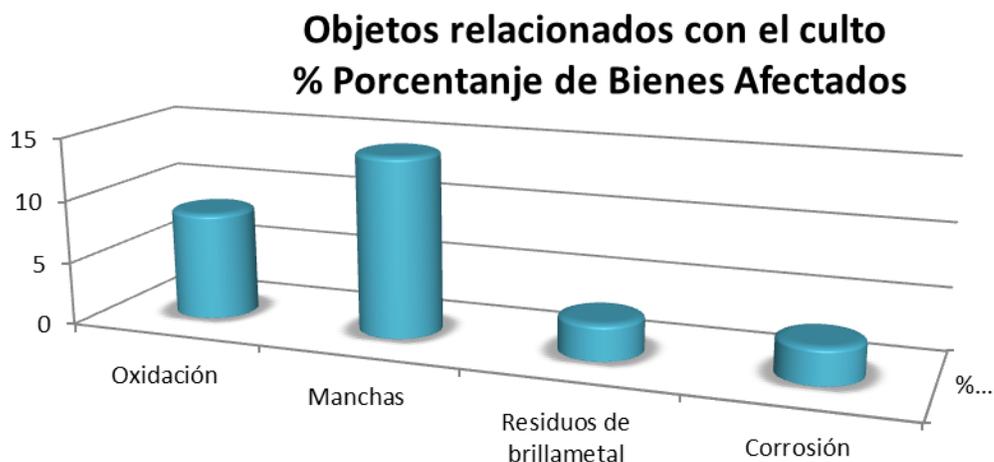
Los objetos relacionados con el culto, con una sola excepción, son bienes de naturaleza metálica que se encuentran estables y en buen estado de conservación, la incidencia de los deterioros no supera el 15%, y principalmente están asociados en primer lugar al mantenimiento inadecuado de algunas piezas con brilla metal, y en segundo lugar al carácter utilitario de algunos de estos objetos como contenedores de agua, aceite o vino. Una de las piezas presenta productos de corrosión localizados en la base como reacción entre el metal constitutivo y la soldadura de unión.

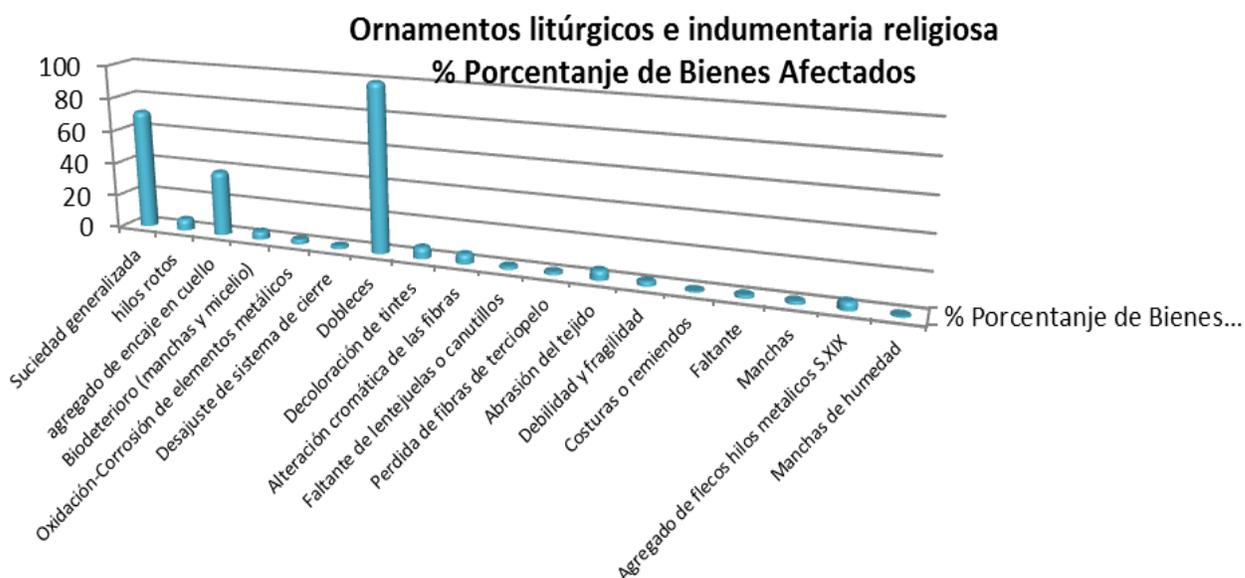
Los ornamentos litúrgicos e indumentaria religiosa corresponden a bienes de naturaleza textil cuyo estado de conservación se encuentra afectado por dos factores principalmente: en primer lugar el almacenamiento en condiciones inapropiadas de depósito que han ocasionado en el 100% de las piezas dobleces y pliegues, en menor proporción suciedad generalizada y debido a la superposición de unos textiles sobre otros se han ocasionado en el 7% de las piezas transferencias de color y manchas en particular de los terciopelos. Las condiciones ambientales inadecuadas de uno de los cuartos de almacenamiento, desencadenó biodeterioro con manchas de pigmentación fúngica, micelio, manchas de humedad y oxidación de elementos metálicos. En segundo lugar,

otro factor importante de deterioro fueron las intervenciones inadecuadas realizadas de dos maneras, la primera por agregado de encaje en el cuello del 40% de las piezas ocasionando tensiones por costuras inadecuadas y la segunda al retirar flecos tejidos en hilos metálicos de las piezas más antiguas y fijándolas en el 5% de las piezas de factura reciente.

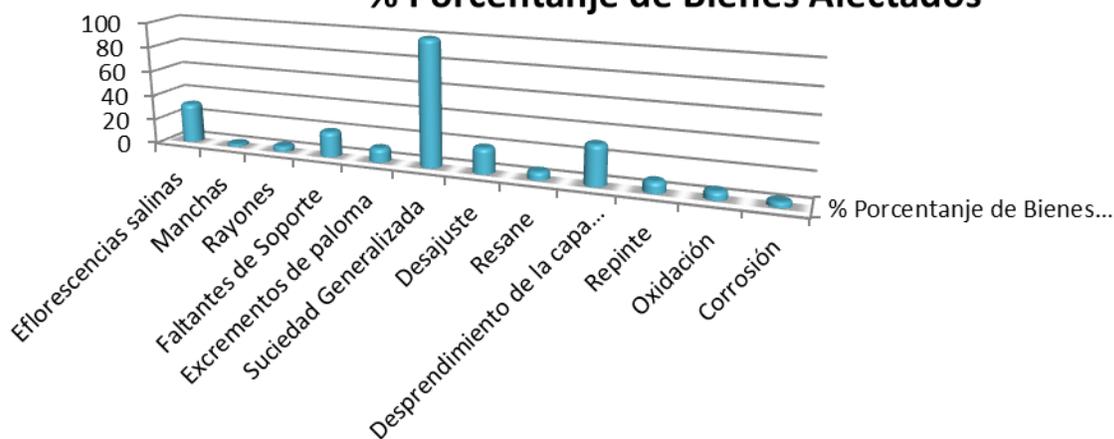
Objetos relacionados con el inmueble % Porcentaje de Bienes Afectados

La categoría de bienes relacionados con el Inmueble incluye tipologías de objetos con variedad de materiales pero que se asocian al edificio y su problemática principal está relacionada con tres factores: el primero, la falta de mantenimiento o dificultad de acceso generando suciedad generalizada en el 100% de los bienes y desajuste de partes en el 20% de objetos de esta categoría; el segundo factor afecta en promedio al 30% de los bienes por los efectos tanto de

filtraciones desde la cubierta como humedad ascendente por capilaridad en elementos como columnas, arcos, muros afectando capiteles, fustes y bases en los que se observan eflorescencias salinas, manchas de humedad con halos marrones, desprendimientos de capas pictóricas, faltantes por estallido de muros en los que las palomas han anidado y ocasionado chorreones de excrementos; el tercer factor se relaciona con intervenciones generando repintes en el 9% de estos bienes.

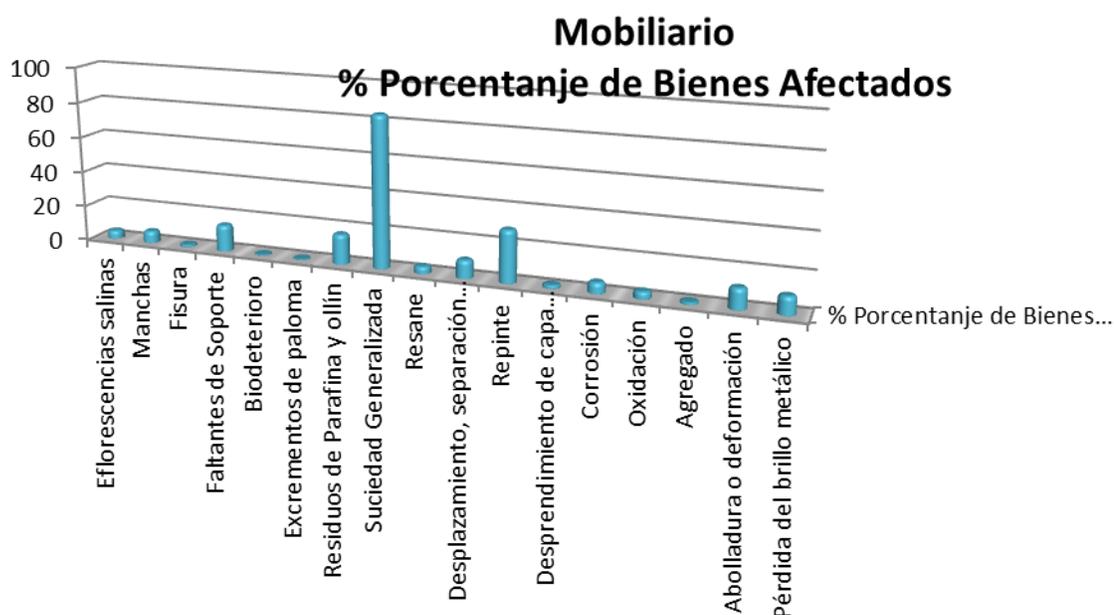
9. MOBILIARIO

El mobiliario de la Iglesia del Voto Nacional se ha visto afectado en su estado de conservación por tres factores de deterioro: El primero por falta de mantenimiento adecuado, por lo que el 100% de las piezas presentan suciedad y algunas en menor porcentaje residuos de parafina y hollín, la manipulación inadecuada también ha causado abolladuras y deformaciones en objetos metálicos que representan 11% del mobiliario, e impactos con andamios y escaleras con apoyos inadecuados que han producido faltantes en el 15% de los bienes incluyendo retablos y lámparas. El segundo factor se da por problemas de humedad ascendente en los muros ocasionando estallido del soporte que constituye los sotabancos o calles de los retablos, eflorescencias salinas, manchas de humedad y fisuras. El tercer factor de deterioro está causado por intervenciones en el 30% del mobiliario que consistieron en repintes localizados en algunos de los retablos y repintes totales en mobiliario metálico como floreros, la balaustrada, candelabros y pedestales.

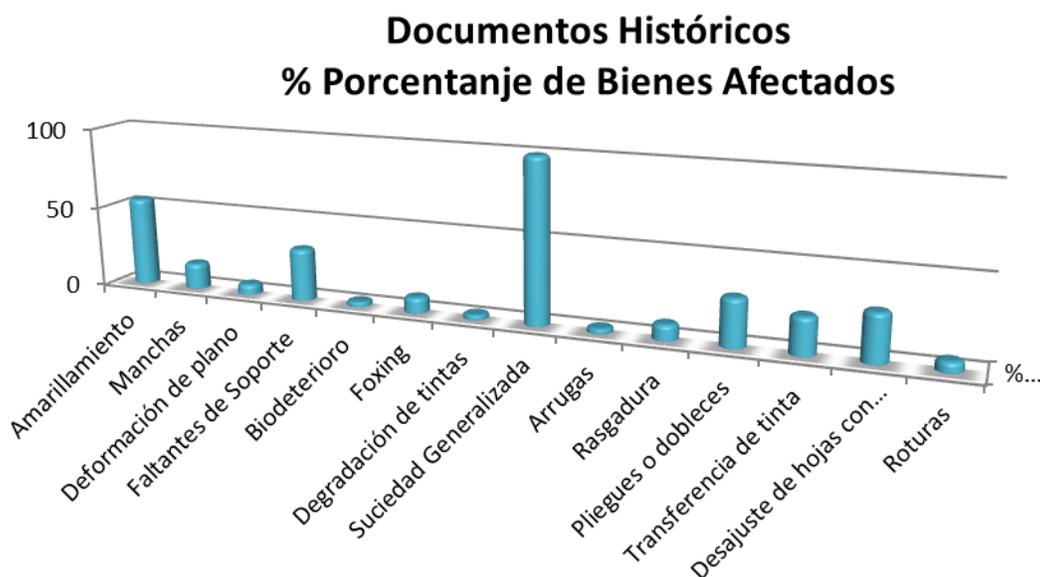
10. HISTÓRICO

Los documentos históricos de la Iglesia del Voto Nacional se encuentran afectados principalmente (100%) por la suciedad generalizada y acumulada a lo largo de los últimos 50 años en que no ha funcionado el coro, templo durante el cual han sido almacenados de forma inadecuada en un mueble sin condiciones que permitan su adecuada preservación. Esto ha generado otros deterioros en menor porcentaje relacionados con la entrada de material particulado, contaminantes e incluso agentes biológicos que en presencia de la humedad relativa alta y goteras por filtración desde los faltantes del vitral del coro y desde la cubierta, han ocasionado manchas de humedad con halos marrones, biodeterioro, foxing y degradación y transferencia de tintas afectando en promedio el 12% de los bienes documentales. La disposición inadecuada de los documentos, acumulados unos encima de otros, también ha ocasionado pliegues, dobleces y rasgaduras que inciden sobre el 30% de la colección documental.
