**INVENTARIO DE COLECCIONES DE BIENES MUEBLES,  
UBICADAS EN INMUEBLES DECLARADOS COMO BIENES DE  
INTERÉS CULTURAL DEL ÁMBITO NACIONAL EN POPAYÁN,  
CAUCA**

**TEMPLO DE LA ENCARNACIÓN DE POPAYÁN**

**CONVENIO 517 DE 2014  
MINISTERIO DE CULTURA DE COLOMBIA Y  
CORPORACIÓN PROYECTO PATRIMONIO**

**JULIO 2014**

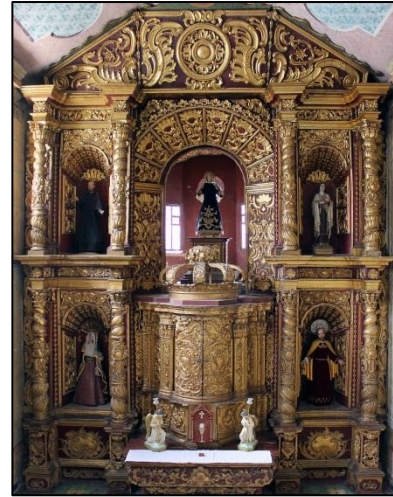
Foto 4. Retablo mayor del templo de La Encarnación

Por otro lado, se tiene el mobiliario, con regular estado de conservación, presentando intervenciones anteriores y en los retablos se evidencia presencia de deterioro biológico, faltantes y desajuste de piezas, aunque una evaluación general no evidencia que se encuentre en riesgo la integridad física de los retablos laterales, pero los faltantes si están afectando las características estéticas de los bienes. En el caso del retablo mayor si se presenta un avanzado ataque de insectos en el nicho camarín, algunas de las columnas presentan grietas verticales siguiendo la fibra de la madera, Se presentan intervenciones anteriores en algunas zonas, a nivel estructural y de policromía. Sería bueno realizar un estudio a fondo de este retablo, incluyendo un completo análisis estructural y determinar las intervenciones anteriores, para identificar la correspondencia de todos los elementos.

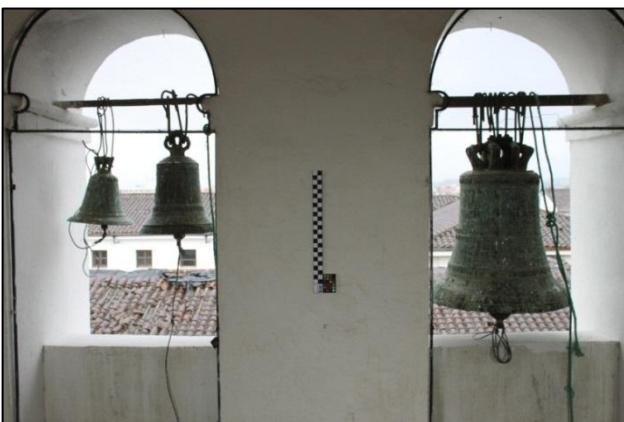
Foto 16. Campanas del templo de La Encarnación

Los bienes **metálicos**, que se encuentran en este templo están relacionados con el culto. Para el caso de los candelabros, estos se encuentran en buen estado de conservación, pero por otro lado, se encuentran las campanas, que presentan deterioros como corrosión, fracturas, escurrimientos y suciedad acumulada con presencia de deterioro biológico, pero tal vez el principal problema se debe a la pérdida de su función, pues estos bienes se han dejado de tocar desde hace unos años y de acuerdo con la información suministrada por el padre Tomás Garzón, una de las razones para que se hayan dejado de tocar las campanas se debe a una acción de tutela que les interpusieron por el ruido generado por estos bienes al momento de ser tocadas.

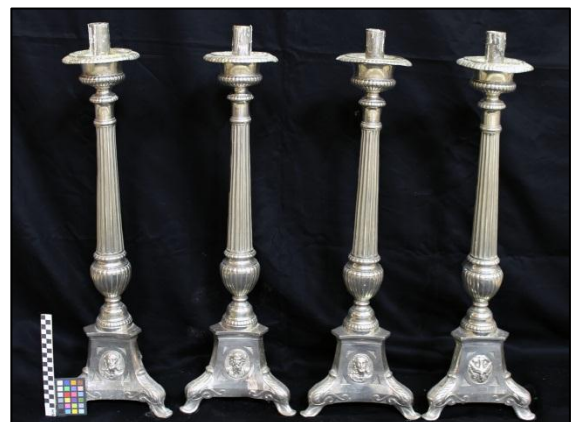
Foto 17. Juego de candelabros metálicos
