**INVENTARIO DE COLECCIONES DE BIENES MUEBLES,
UBICADAS EN INMUEBLES DECLARADOS COMO BIENES DE
INTERÉS CULTURAL DEL ÁMBITO NACIONAL EN POPAYÁN,
CAUCA**

TEMPLO DE SAN JOSÉ DE POPAYÁN

**CONVENIO 517 DE 2014
MINISTERIO DE CULTURA DE COLOMBIA Y
CORPORACIÓN PROYECTO PATRIMONIO**

JULIO 2014

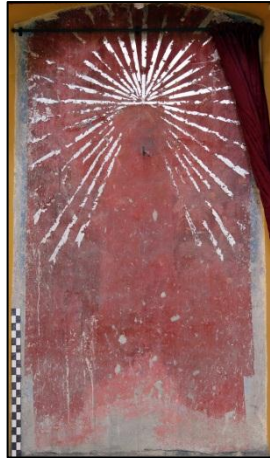
Foto 20. Pintura mural transepto, nave de la epístola

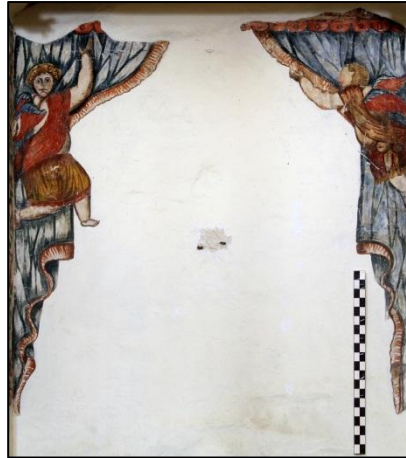
Foto 21. Pintura mural transepto, nave del evangelio

Una fotografía encontrada en el libro de Santiago Sebastián (1965) evidencia que las decoraciones en los arcos laterales correspondían con diseños de lacería en el intradós, tal como la que se encuentra en el arco del nártex, sin embargo actualmente solo se conservan fragmentos de los rosetones centrales en la nave del evangelio.

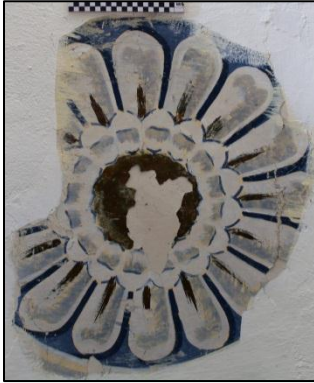
Foto 23. Fragmento de rosetón

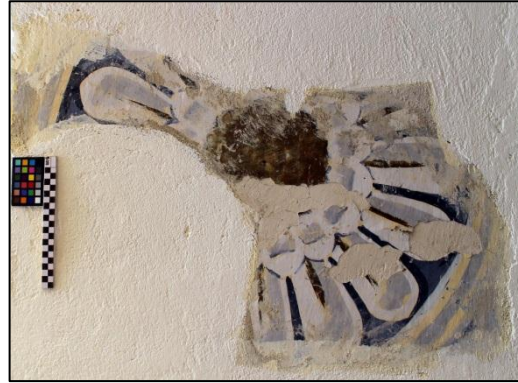
Foto 24. Fragmento de rosetón

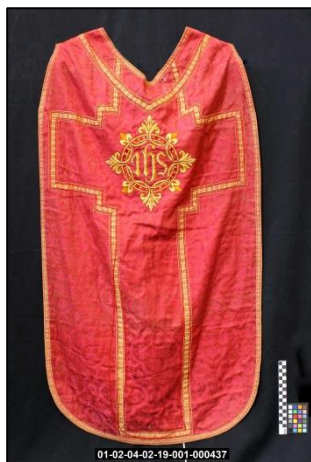
Dentro de la colección, en inventarios previos se habían referenciado trece casullas, sin embargo durante el trabajo desarrollado en el 2014, solo se encontraron dos de ellas, una se encuentran en muy mal estado de conservación y la otra está siendo utilizada sobre una base de piedra que sostiene un cirio.

Foto 37. Casulla
