**INVENTARIO DE COLECCIONES DE BIENES MUEBLES,  
UBICADAS EN INMUEBLES DECLARADOS COMO BIENES DE  
INTERÉS CULTURAL DEL ÁMBITO NACIONAL EN POPAYÁN,  
CAUCA**

**TEMPLO DE SANTO DOMINGO DE POPAYÁN**

**CONVENIO 517 DE 2014  
MINISTERIO DE CULTURA DE COLOMBIA Y  
CORPORACIÓN PROYECTO PATRIMONIO**

**JULIO 2014**

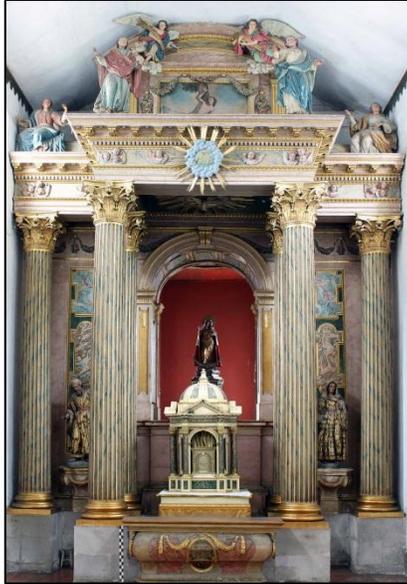
Foto 3. Retablo mayor Templo de Santo Domingo

- Se considera prioritaria la intervención del retablo mayor, que presenta problemas estructurales y presencia de insectos xilófagos (deterioro biológico), poniendo en riesgo la estabilidad de este bien, pero principalmente la seguridad de quienes visitan el templo y celebran misa.

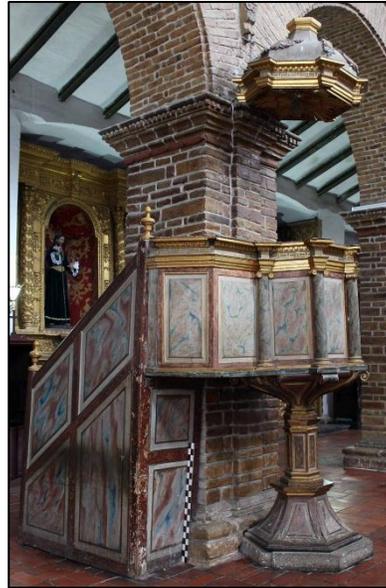
Foto 4. Púlpito de Santo Domingo

Otro bien mueble de *madera* es el púlpito, que presenta deterioro biológico, desajuste de piezas y faltantes de elementos en el tornavoz.

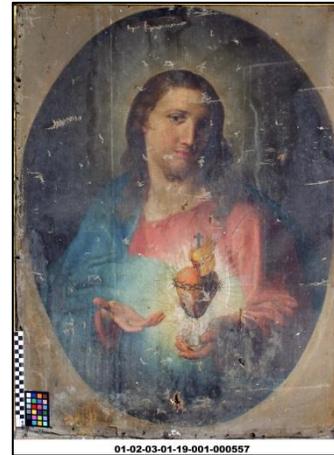
Foto 11. Sagrado Corazón

El grupo de ***caballete*** se encuentra conformado por dos pinturas; una corresponde al cuadro del Sagrado Corazón de Jesús, que se encuentra en mal estado, debido a los deterioros del soporte textil, el bastidor y a las intervenciones anteriores (ver fotos 11 y 54). Este bien debe ser objeto de intervención prioritaria, pues además se encuentra descontextualizado de su función original y en la actualidad está mal almacenado. Por su parte, el marco tiene estabilidad estructural, pero tiene mucha suciedad y ataque biológico. La otra obra de ***caballete*** es la imagen de Nuestra Señora se Chiquinquirá que presenta regular estado de conservación, debido a la deformación del plano, el oscurecimiento de la capa de protección y la pérdida de elementos (corona niño, luna, cetro), sin representar un deterioro grave a nivel estructural (ver foto 10).

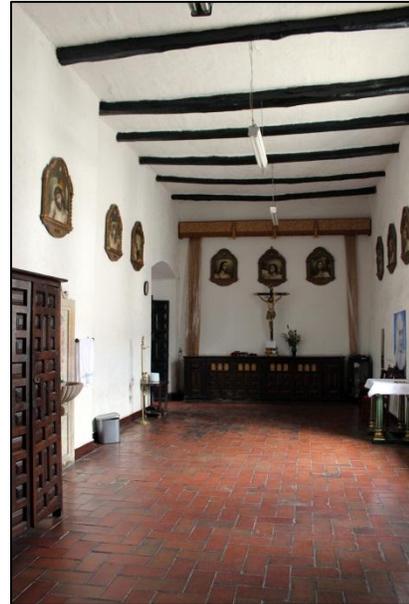
**Sacristía:** en general presenta buen estado de conservación y se realizan jornadas de limpieza a diario.

Foto 24. Vista general de la sacristía, al fondo a la izquierda, puerta que comunica con el presbiterio

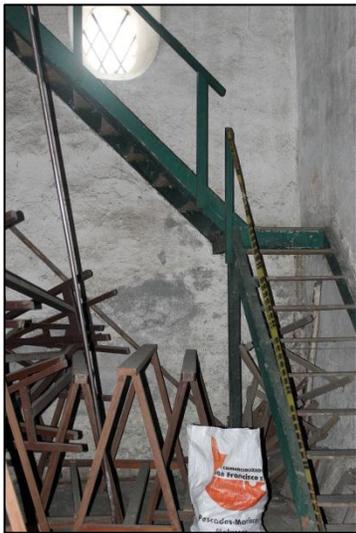
**Campanario:** en este espacio se encontraron varios problemas. En primer lugar, el acceso que se tiene al campanario no es adecuado ni seguro. Se debe considerar la seguridad tanto de las personas que manipulan los bienes, como la seguridad de las imágenes que son trasladadas desde el mezzanine, en donde se encuentra almacenado el paso procesional de “La Muerte”

Foto 25. Escaleras de acceso al mezzanine, que lleva al coro y al campanario

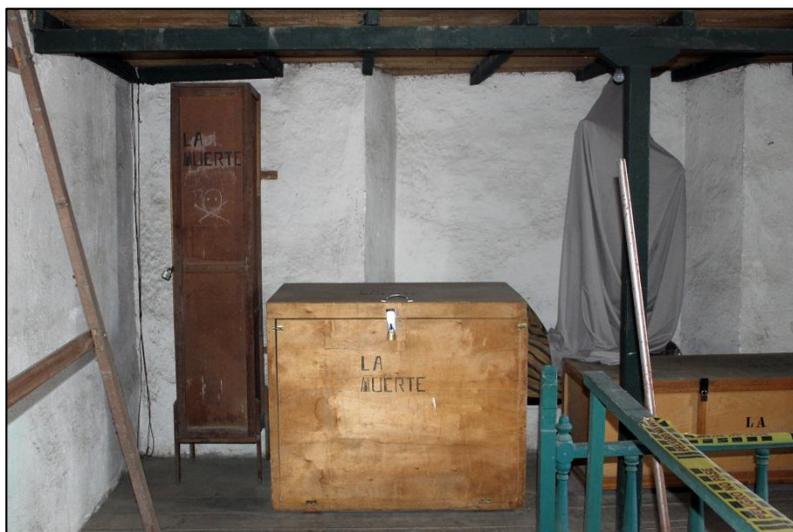
Foto 26. Almacenamiento del paso procesional “La Muerte”. En las cajas se encuentran el dragón y el esqueleto y bajo la tela se encuentra el ángel.

Otro de los problemas que se evidencian en este espacio es la falta de mantenimiento y limpieza, que junto con las filtraciones de humedad sobre el techo, son graves factores de deterioro que inciden de manera directa en la conservación de los bienes que allí se encuentran, incluidas las esculturas de farol que han perdido la máscara, como se aprecia en la fotografía 27.

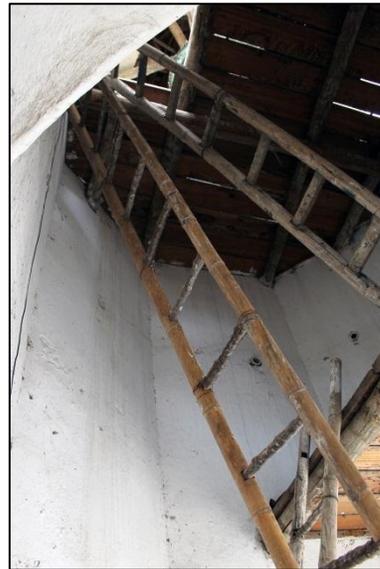
Foto 30. Escaleras de acceso a la parte alta del campanario

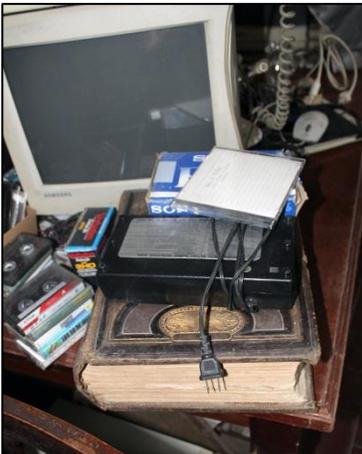
Foto 35. Almacenamiento de la Sagrada Biblia

Finalmente se encuentra el grupo de **papel** (bienes documentales), dentro del que registró la Sagrada Biblia. Este bien presenta deterioro biológico sobre el cuerpo del libro, en las tapas y lomo se presenta deformación y abrasiones en la superficie, además se encontró un código adhesivo sobre la tapa anterior.

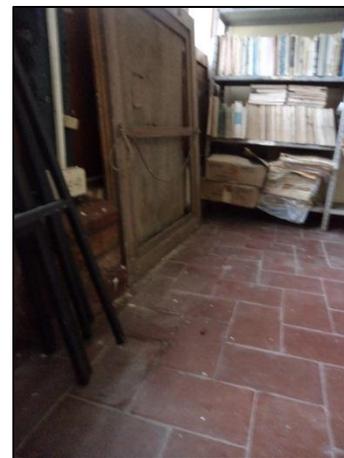
Se presentan problemas de humedad por filtraciones en el techo, con lo cual se incrementa la humedad al interior de este espacio, que al sumarse con la falta de mantenimiento (se encontraron restos de palomas, insectos muertos, acumulación de polvo), generan deterioros en los bienes muebles, como se pudo observar con la presencia de deterioro biológico en el cuadro del Sagrado Corazón de Jesús

Foto 37. Almacenamiento del cuadro del Sagrado Corazón de Jesús

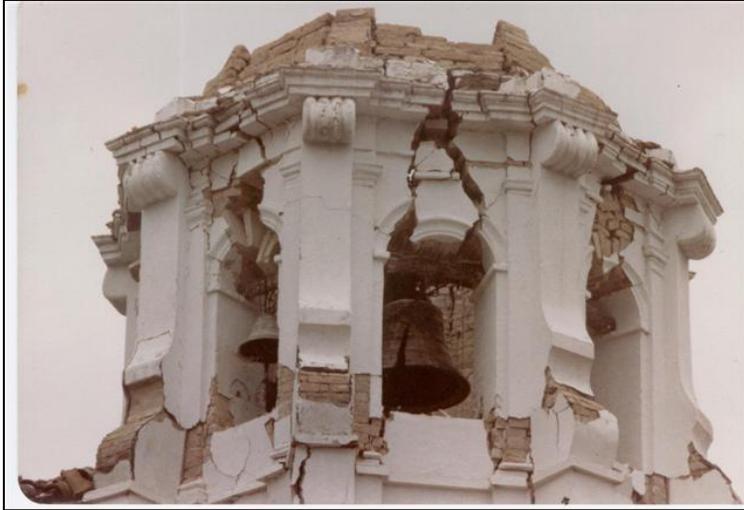
Foto 56. Estado del campanario de Santo Domingo después del terremoto de 1983<sup>9</sup>
